**S A C H V E R S T Ä N D I G E N
G U T A C H T E N**

Sachverständigen-Gutachten

- **Artenschutzrechtliche Prüfung und Dokumentation des Baumbestandes**
 - **Ausgleichs- Ersatzmaßnahmen**
- **Mögliche Beeinträchtigung der Blutbuche bei Fällung des Tulpenbaumes**
- **Handlungsempfehlung zum Schutz der bleibenden Gehölze während der Baumaßnahme**

Flur 10, Flurstück 798, Gemarkung Neviges

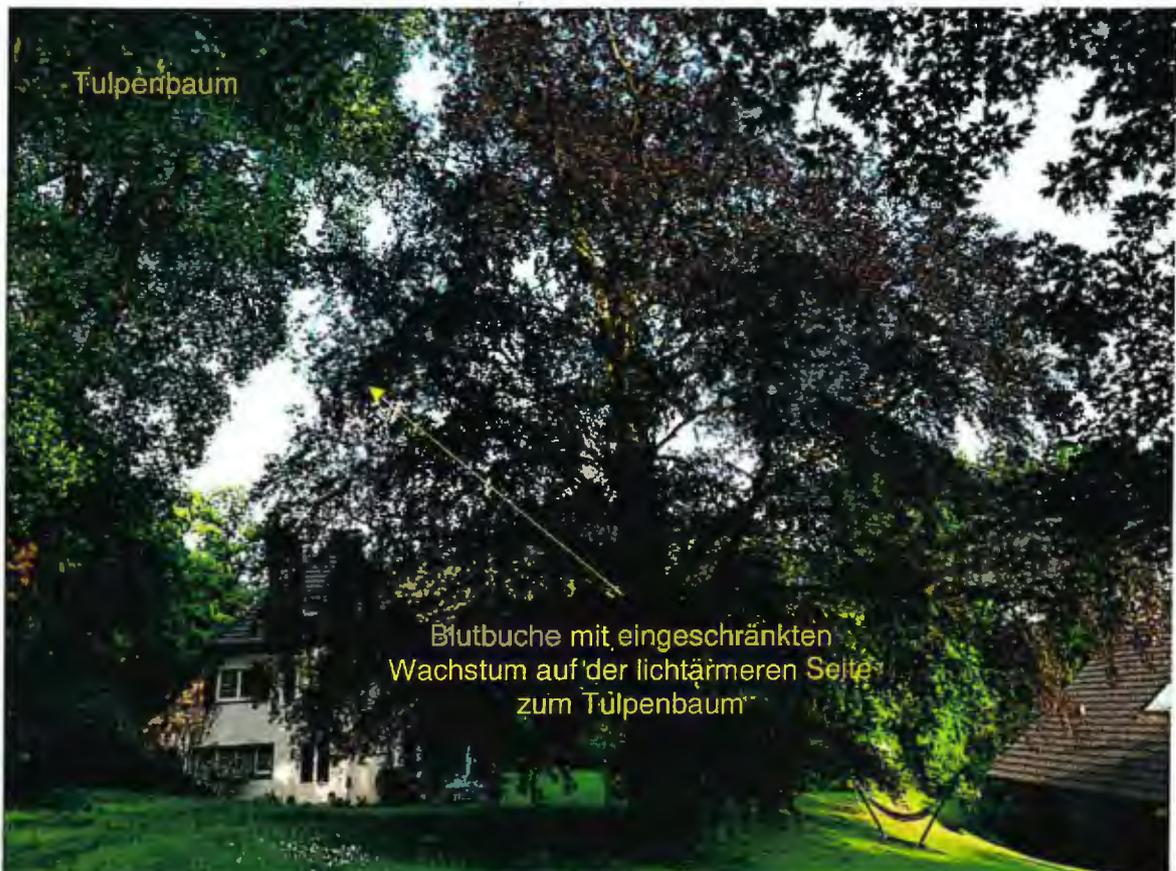
Bild Nr. 32 Tulpenbaum neben der Blutbuche

Der Tulpenbaum steht nördlich zur Blutbuche. Sie überragt mittlerweile die diese. Aufgrund des verminderten Lichtangebotes hat die Buche auf dieser Seite ein eingeschränktes Wachstum im Schatten des Tulpenbaumes.

Bei Entnahme des Tulpenbaumes würde sich das Lichtangebot auf der nördlichen Seite der Blutbuche verbessern. Mit Rindennekrosen wäre aufgrund der Freistellung nicht zu rechnen, da die Blutbuche auf der Seite zum Tulpenbaum nicht verkahlt ist und die Nordseite bei Bäumen nicht sonnenbrandgefährdet sind. Durch die Freistellung der Blutbuche ergibt sich kein erhöhtes Risiko bezüglich Windbruchs, da die Krone sehr verlichtet ist.
