2020

Gutachten über die Erhaltungswürdigkeit von Bäumen: Stadt Waltrop Wohnflächenentwicklung „Waldstadion“

Holger Tigges, B.Sc. Arboristik
Freier und unabhängiger Sachverständiger
für Verkehrssicherheit von Bäumen,
Baumstatik, Baumpflege und
Gehölzwertermittlung
Alte Ennest 21,57392 Schmallenberg

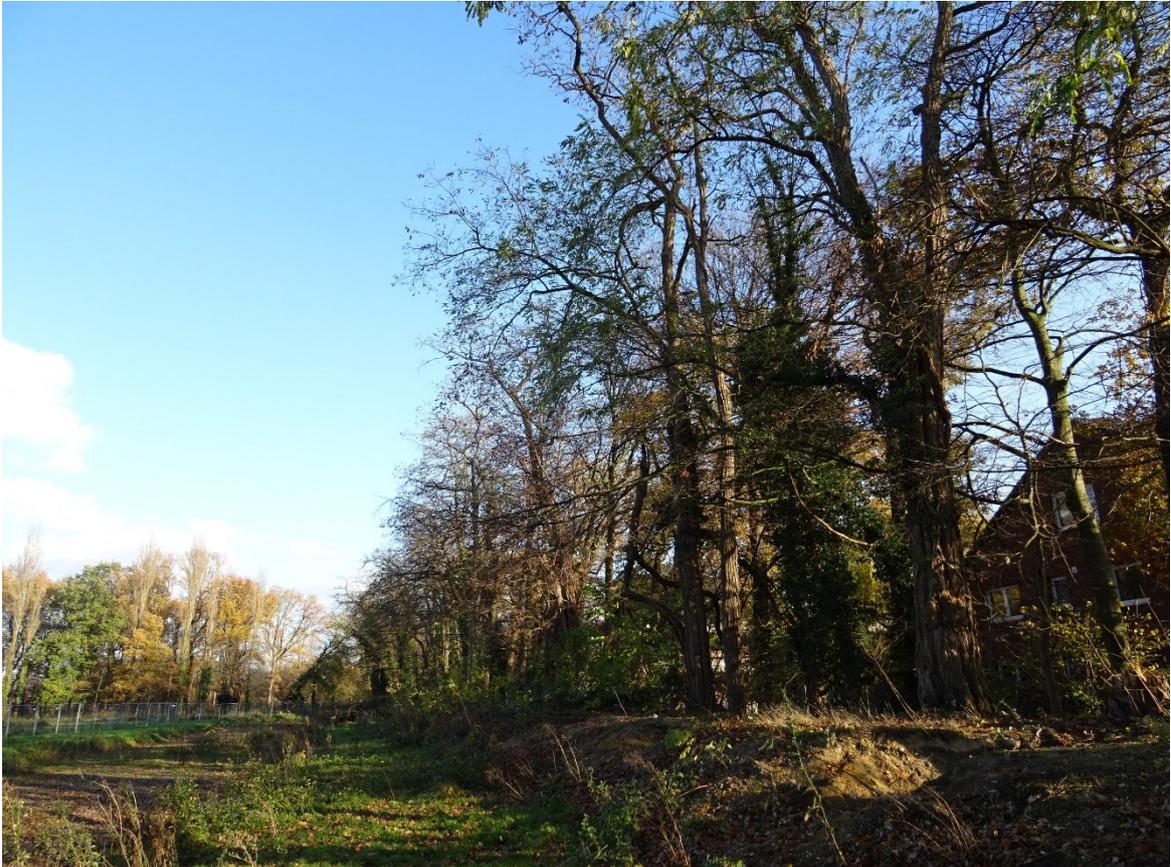
Abbildung 10: Wall mit Robinien aus Westen fotografiert

Der Wall ist ausnahmslos mit Robinien bestockt. Die 18 Bäume haben Stammumfänge von 0,9 m bis 2,1 m und sind ca. 16 bis 20 m hoch (siehe Tab.4). Bei der Robinie handelt es sich um eine anspruchslose Pionierbaumart, welche Problemstandorte besiedelt und rasch wächst. Ihr Höchstalter wird mit 100 Jahren (in Ausnahmefällen 200 Jahren) angegeben³. Auf urbanen oder gestörten Standorten ist die Robinie dafür bekannt, nach 50 bis 60 Standjahren auszufallen. Hauptausfallgrund sind dabei durch wurzelbürtige Pilze hervorgerufene Stockfäulen, wodurch es zum Windwurf oder Wurzelhalsbruch kommt. Im vorliegenden Fall ist den Bäumen das fortgeschrittene Alter und die damit einhergehenden Probleme deutlich anzusehen. Neben offenen Höhlungen im Stammfuß sind außerdem zahlreiche Kronenbrüche vorhanden. Insgesamt sind die Bäume in einem schlechten Zustand und vom Erhalt kann nur abgeraten werden.

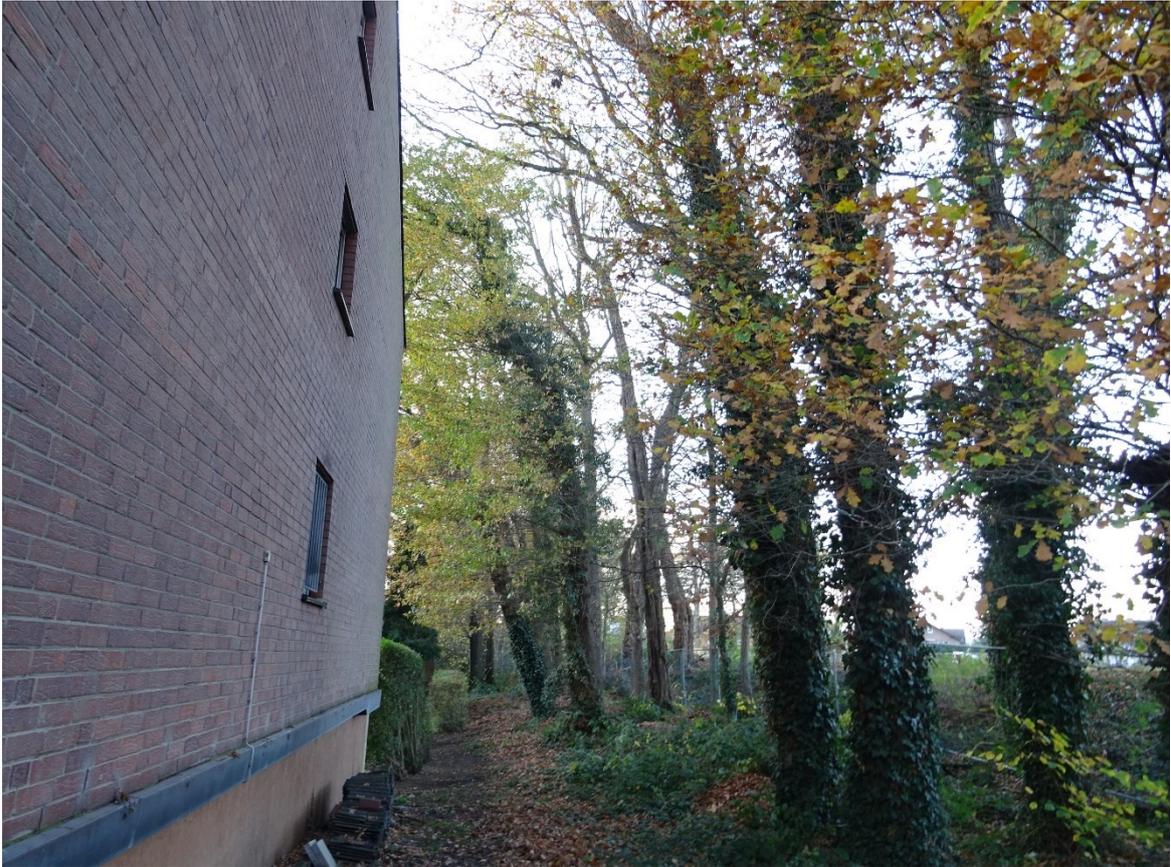
Abbildung 11: Gehölzstreifen aus Osten fotografiert (links Bebauung Egelmeer, rechts Gehölzstreifen)

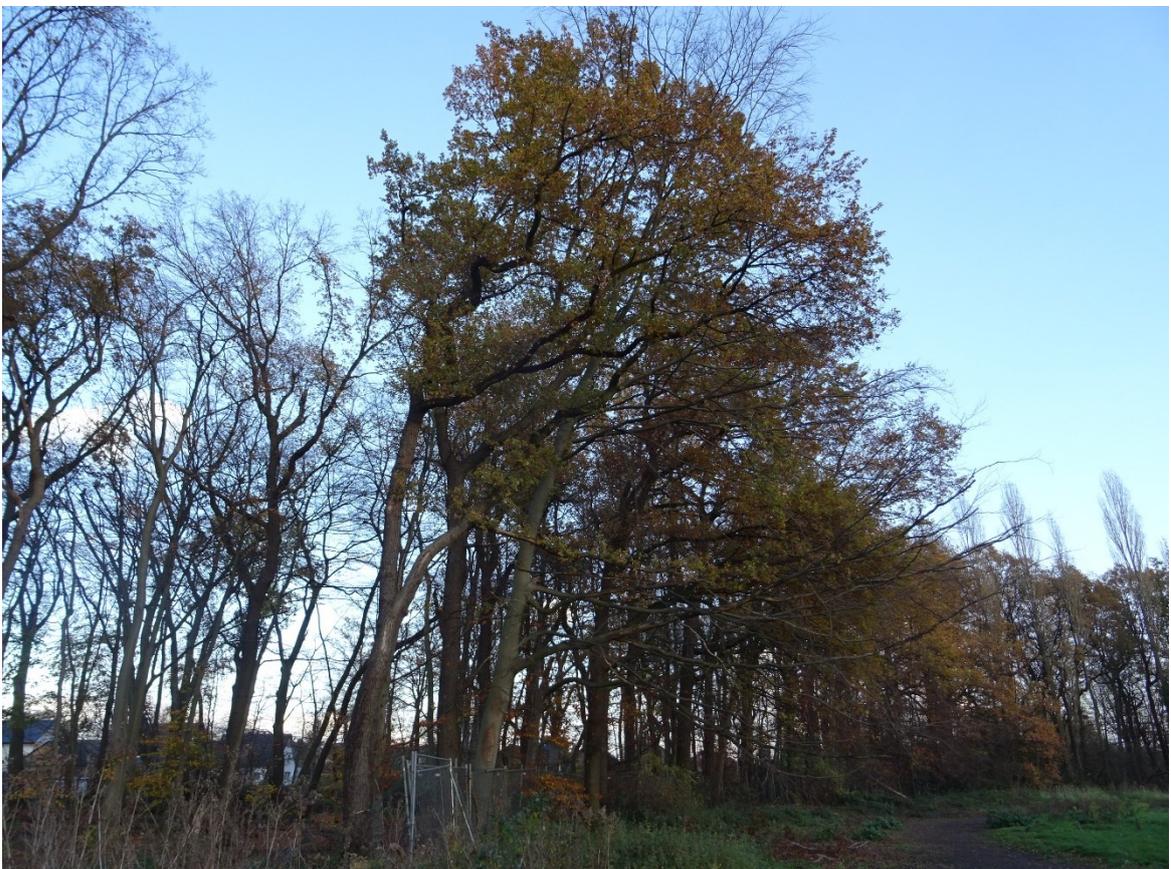
Abbildung 12: Randbäume des Waldstücks im nördlichen Bereich aus Westen fotografiert

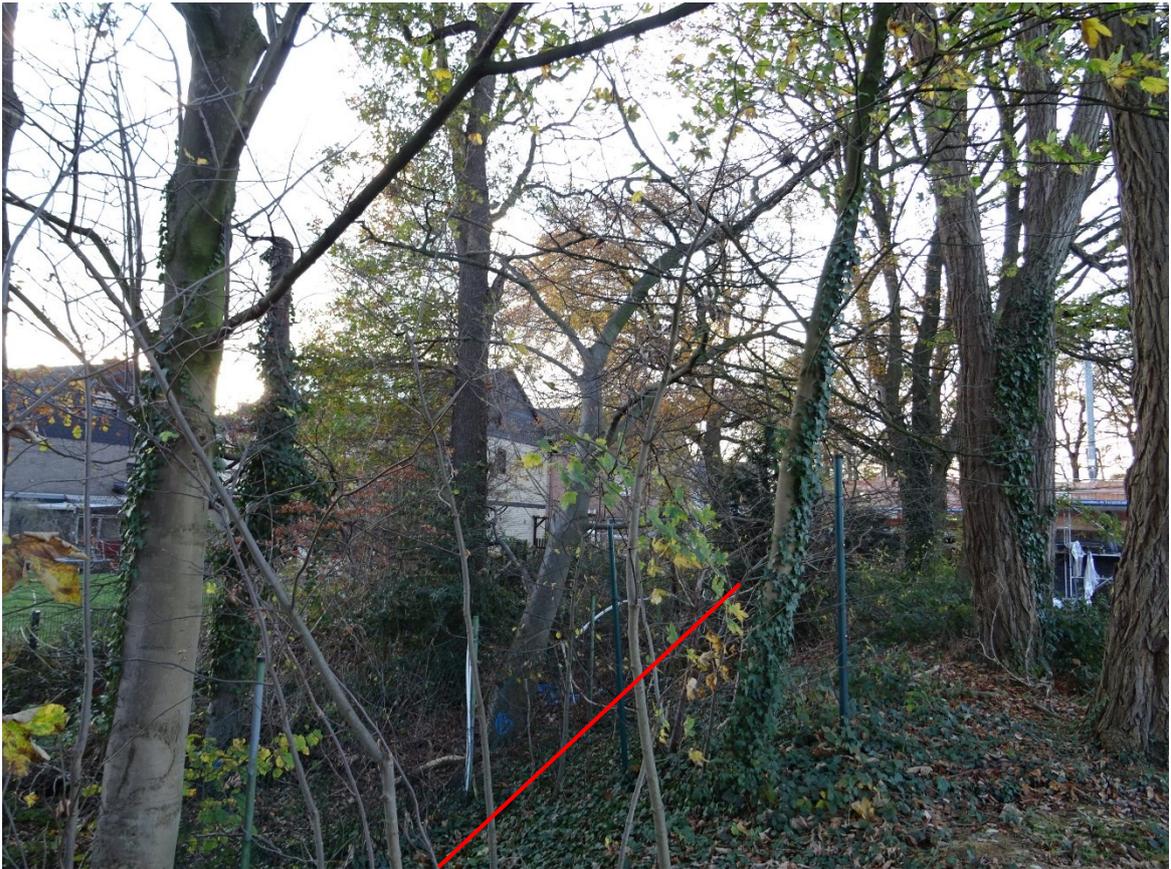
Weil die Robinien auf dem Wall nicht erhaltenswert sind, wurden sie in der Planung nicht berücksichtigt und sollen entfernt werden. Damit die Gärten der geplanten Grundstücke durchgängig ebenerdig sind und voll genutzt werden können, muss der Wall komplett abgetragen werden. Die vordersten Bäume in der Reihe stehen unmittelbar am Böschungsfuß des Walls. Deswegen muss davon ausgegangen werden, dass sie einerseits durch den Eingriff in den Boden, andererseits oberirdisch durch die Baggerarbeiten beschädigt werden. Sofern die Schäden keine unmittelbaren Folgen haben, werden die Bäume aber mittelfristig (5 - 10 Jahre) Probleme wegen der entstandenen Wurzelschäden bekommen. Ein Erhalt dieser Bäume ist schwierig und nur unter Umständen aufwendig zu realisieren.

Abbildung 13: Bäume am Böschungsfuß (rote Linie), rechts Wall

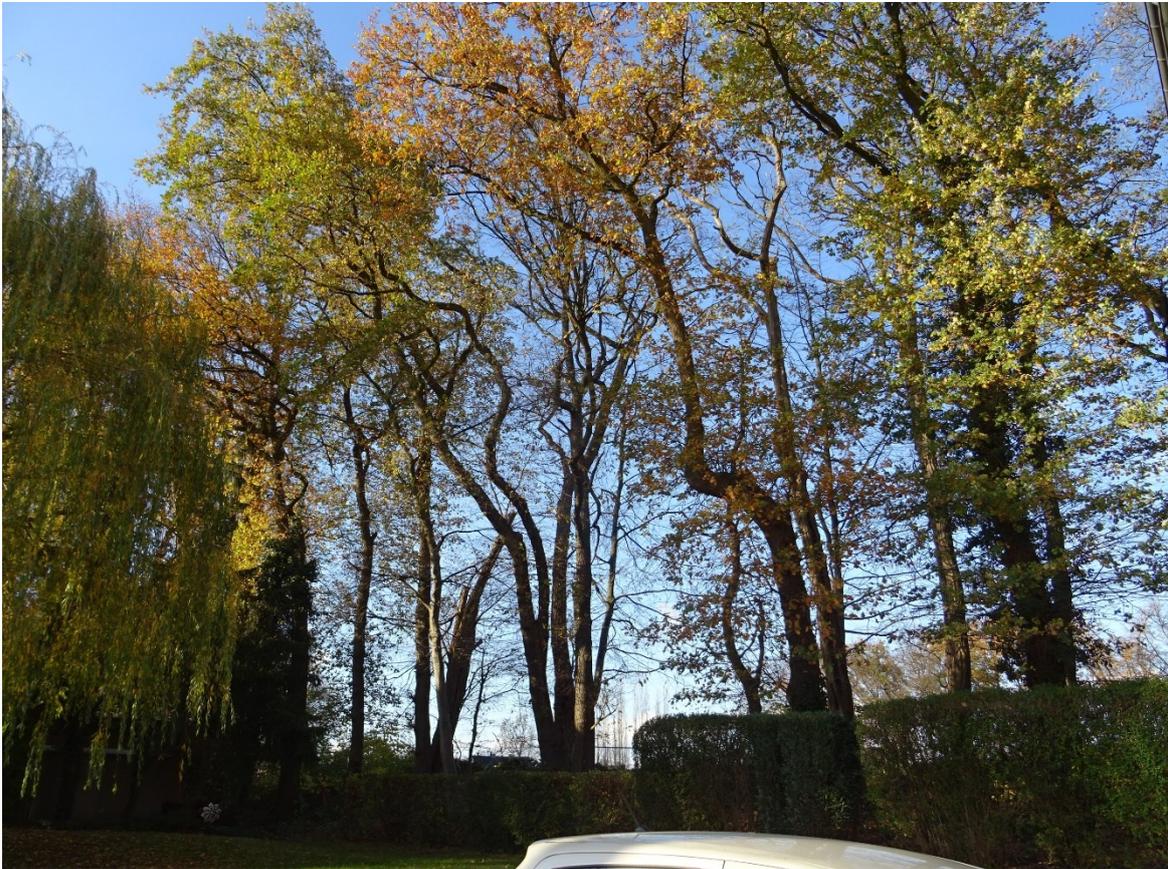
Durch die Entnahme der Robinien wird der Gehölzstreifen komplett freigestellt. Der überwiegende Teil der Bäume steht relativ eng zu den Nachbarbäumen und ist entsprechend schmalkronig gewachsen. Durch die Beschattung von den höherstehenden und raschwüchsigen Robinien, sind die Bäume zusätzlich teilweise sehr einseitig oder auch schief zum Licht gewachsen. Dies ist insoweit problematisch, als dass sich durch das Entfernen der Robinien für die verbleibenden Bäume die Windverhältnisse plötzlich ändern. Der Bestand hat im Laufe des Wachstumes auf die Windanströmung und den Winddruck reagiert und die Bäume haben ihre Kronenstruktur dementsprechend optimiert. Durch die Freistellung würden einige einseitig gewachsene Bäume auf einmal frei im Wind stehen und könnten den auf sie einwirkenden Torsionskräften nichts entgegensetzen. Ein Rückschnitt ist wegen der oft wenig verzweigten, auf nur einzelnen Starkästen basierenden Kronenstruktur, nicht oder nur eingeschränkt möglich. Eichen haben außerdem nicht genügend Regenerationspotenzial um nach einem starken Rückschnitt wieder durchzutreiben und eine neue Krone zu bilden. Die Bäume sind zudem bereits wegen der zurückliegenden trockenen Jahre geschwächt und

würden wahrscheinlich zurücktrocknen. Die beschriebenen Bäume sind je nach Ausmaß der Defizite nur eingeschränkt oder gar nicht erhaltenswert.

Abbildung 14: Schiefgewachsene Bäume mit instabiler Kronenstruktur im Bereich Egelmeer Nr. 30

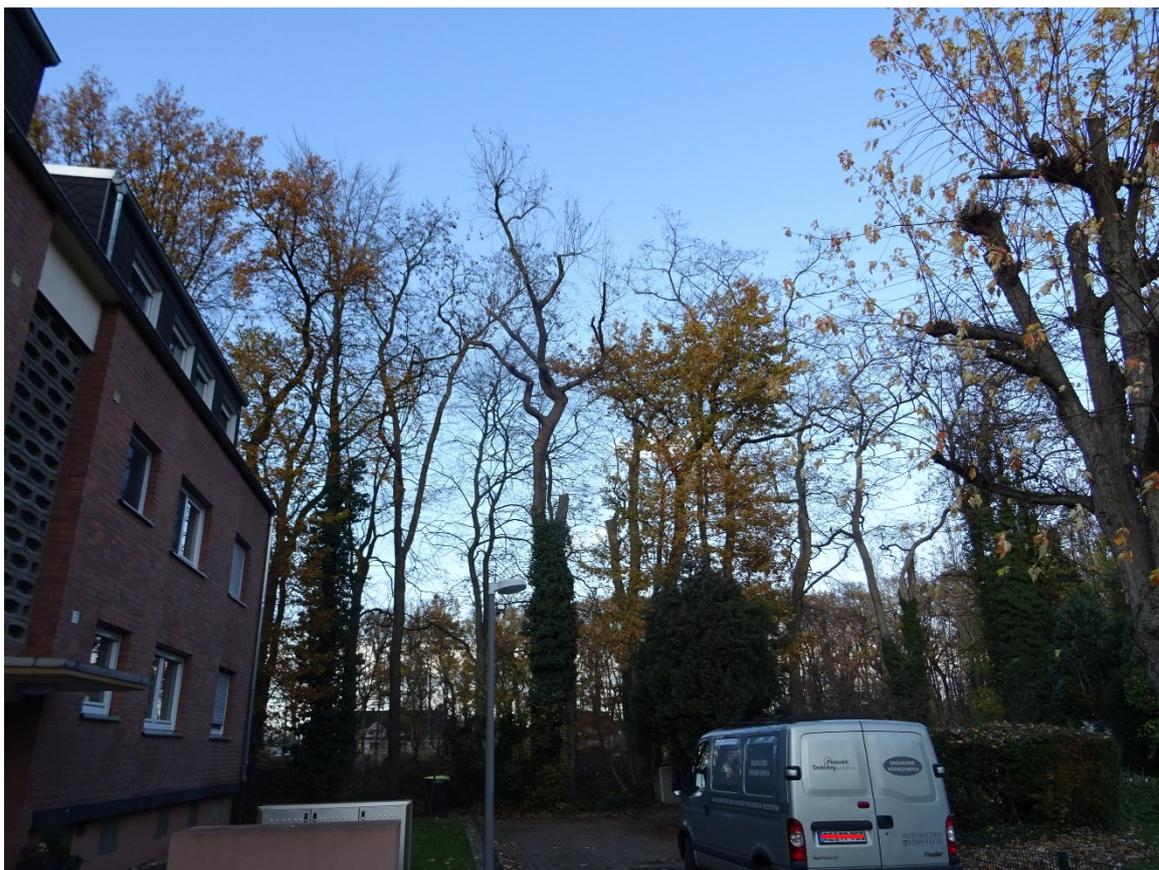
Einige Bäume (Nr. 24, 29, 44, 51) haben so starke Vorschäden oder eine so schlechte Vitalität (Nr. 48), dass ein langfristiger Erhalt für sie nicht in Frage kommt. Insbesondere sind einige Bäume stockfaul und haben nur noch geringe Restwandstärken (siehe Ergebnisse der Bohrwiderstandsmessung im Anhang). Teilweise sind gerade diese Bäume (Nr. 29, 32) aufgrund ihrer Schäden (Höhlungen, Risse, Spechtlöcher) als Habitatbaum artenschutzrelevant. Aufgrund der nicht mehr langfristig gegebenen Stand- und/ oder Bruchsicherheit und der Nähe zu den Privatgrundstücken, können diese Bäume jedoch nicht erhalten werden.

Abbildung 15: Abgängige Eiche (Nr. 48) mit teilgekappter Krone

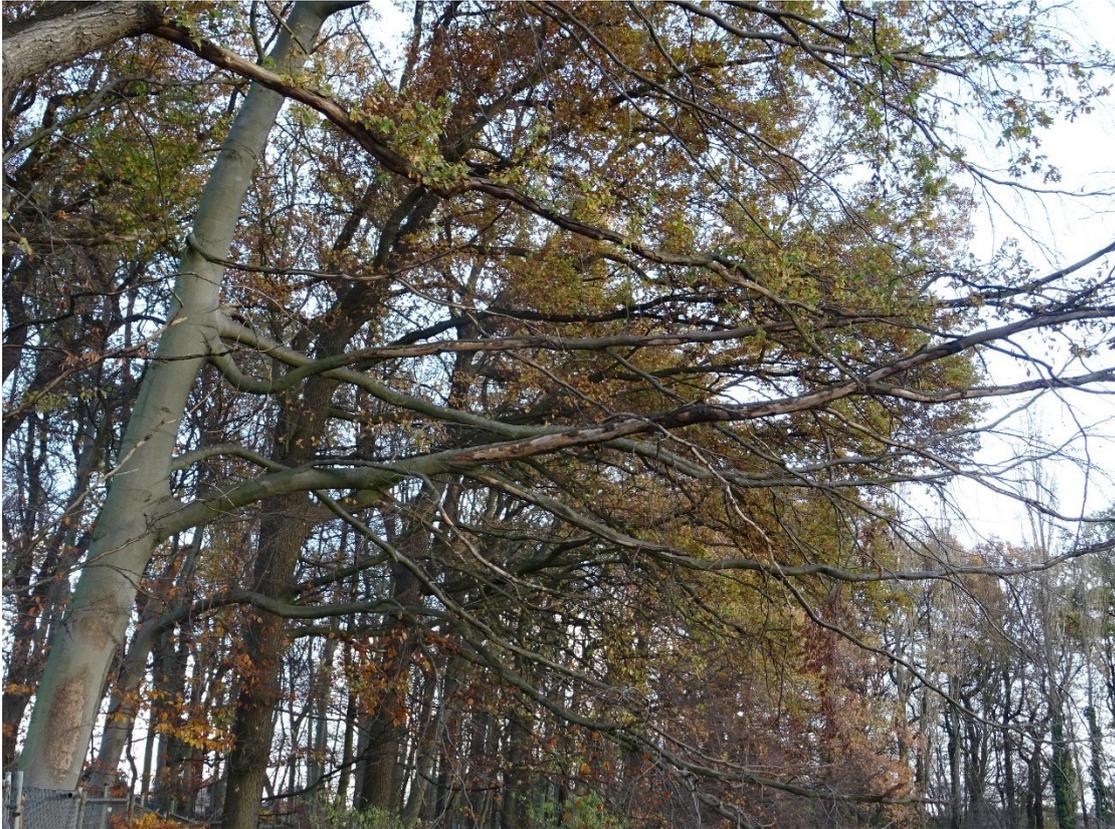
Durch den Brand einer Tribüne vor einigen Jahren, wurden einige Bäume stark geschädigt. Besonders die Buchen mit ihrer dünnen Rinde haben stärkere Schäden davongetragen. In dem Fall kommt erschwerend hinzu, dass die Buchen aus der Südwestrichtung nicht beschattet sind. Sobald sie aufgeastet werden und der Stamm freigestellt wird, kann es zu Sonnenbrand kommen. Diese Rindenläsionen sind dann Eintrittspforten für holzzeretzende Pilze (z.B. Zunderschwamm), welche die Buchen in wenigen Jahren absterben lassen.

Abbildung 16: Buche mit Brandschäden

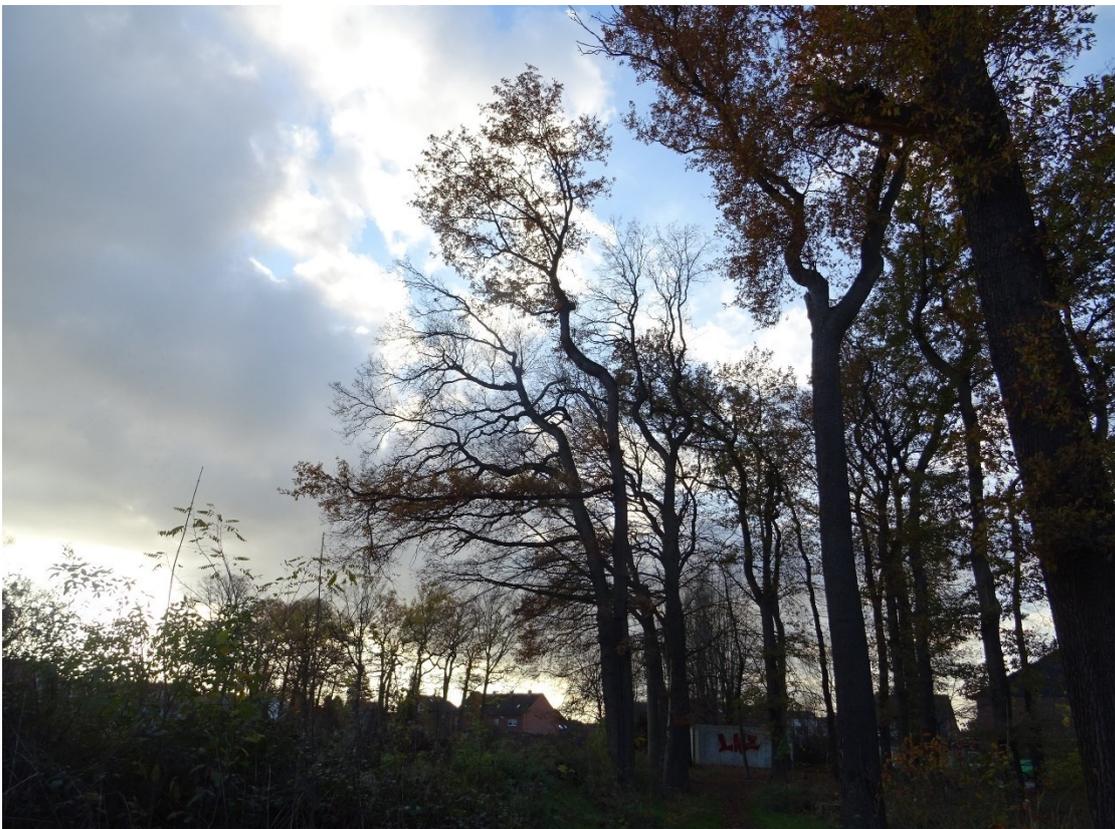
Bei den Bäumen handelt es sich um die typischen Randbäume. Durch die Konkurrenz mit den Bestandsbäumen um Licht, sind sie überwiegend einseitig und schief gewachsen. Nur wenige Bäume haben sich durchgesetzt und sind geradschaftig mit symmetrischem Kronenaufbau gewachsen.

Abbildung 17: Eiche (Nr. 108) mit S-Wuchs, davor Eiche (Nr. 109) mit Kümmerwuchs

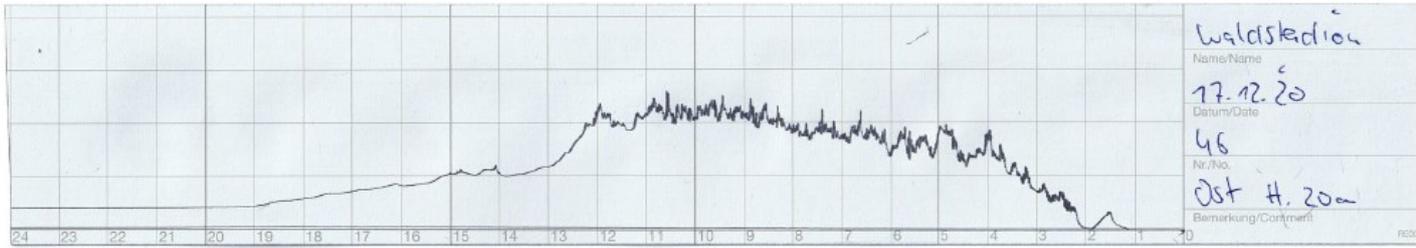
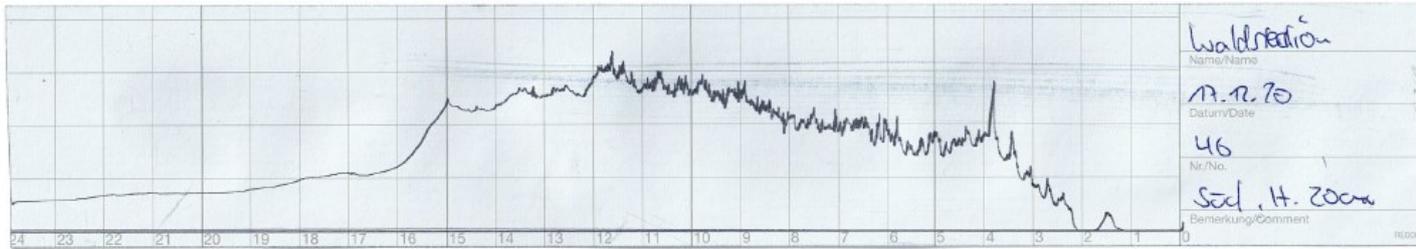
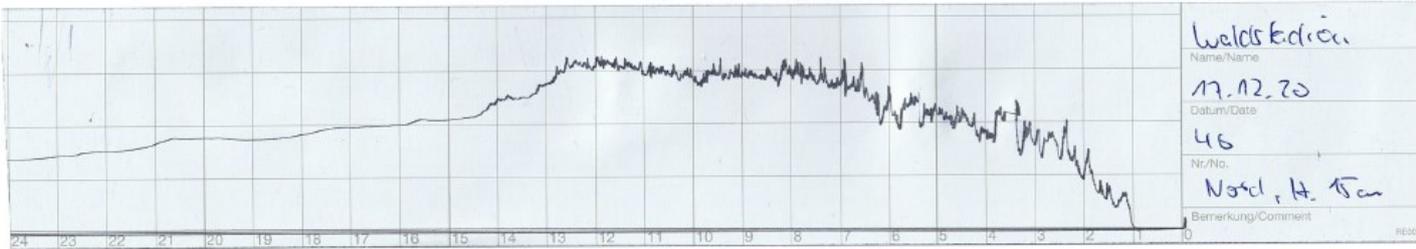
Ab ca. 12cm einsetzende Fäule

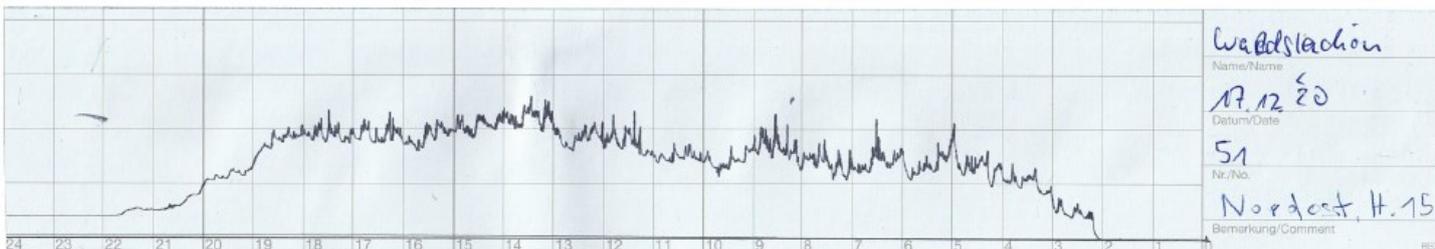
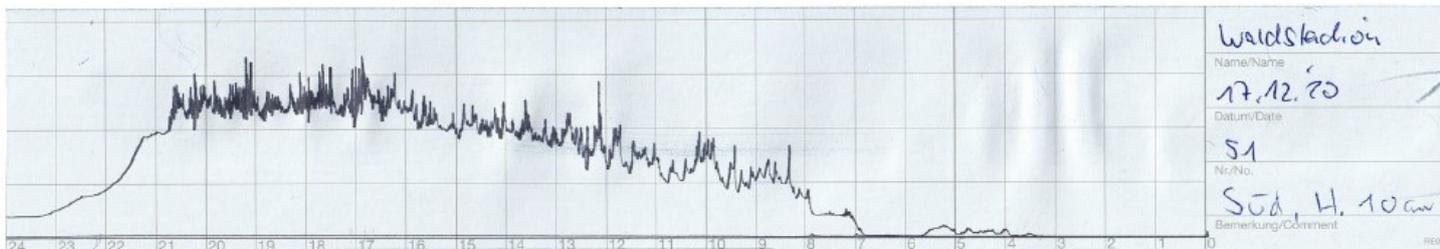
Ab 19 (21) cm Fäule
