Roskastanien, Standort: Dortmunder Straße, Waltrop

Rosskastanien, Standort: Dortmunder Straße, Waltrop

Alle verbliebenen Rosskastanien an der Dortmunder Straße wurden kontrolliert. Folgendes konnte festgestellt werden:

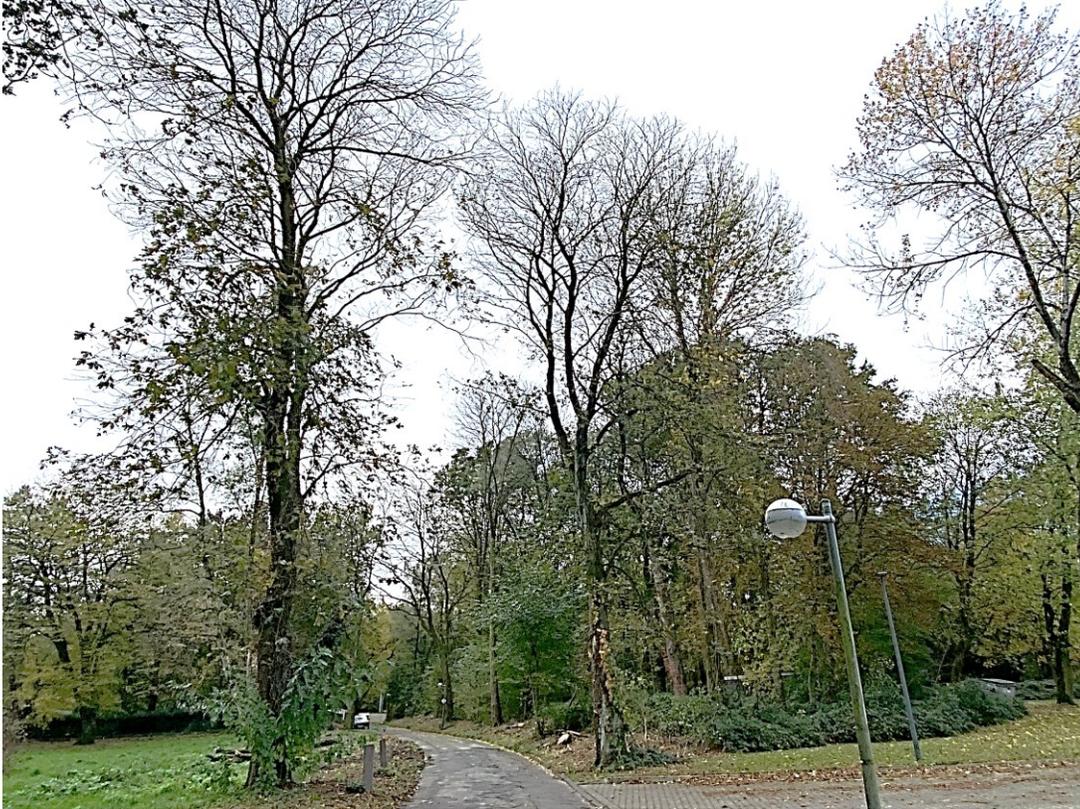
- In der Zwischenzeit wurden einige der Roskastanien aufgrund von Kronenausbrüchen gefällt
- Im blattlosen Zustand lassen sich in jeder Krone Rindennekrosen feststellen
- Bei 3 von 8 Bäumen sind Pilzfruchtkörper zu sehen
- Mehrere Bäume haben bereits Kronenteilausbrüche

Fazit: Bei der Baumkontrolle konnten bei 3 von 8 Bäumen Pilzfruchtkörper holzersetzender Pilze gefunden werden. Allerdings muss davon ausgegangen werden, dass weitere unentdeckte Pilze in den Kronen vorhanden sind. Einerseits kann es sein das die Pilze noch nicht fruktifiziert haben (Austernseitling tritt in der Regel erst nach dem Frost auf) und andererseits können sie sehr leicht übersehen werden. Ein abschließende Begutachtung kann nur von einer Arbeitsbühne aus erfolgen. Die Rosskastanien an der Dortmunder Straße sind vergleichsweise hoch und haben „schlanke“ kronenbildende Starkäste. Aufgrund des langen Hebels und der geringen Holzfestigkeit von Rosskastanie, sind diese Äste sowieso schon belastungstechnisch im Grenzbereich. Sobald sich der der Querschnitt durch den Holzabbau von Pilzen nur minimal verringert, kann es zum Bruch kommen. Der Zustand von bruchsicher zu bruchgefährdet kann sich innerhalb von kurzer Zeit (3 bis 6 Monate) ändern. Da somit dauerhaft eine latente Bruchgefahr vorhanden ist, empfehle ich die Bäume zu entfernen.

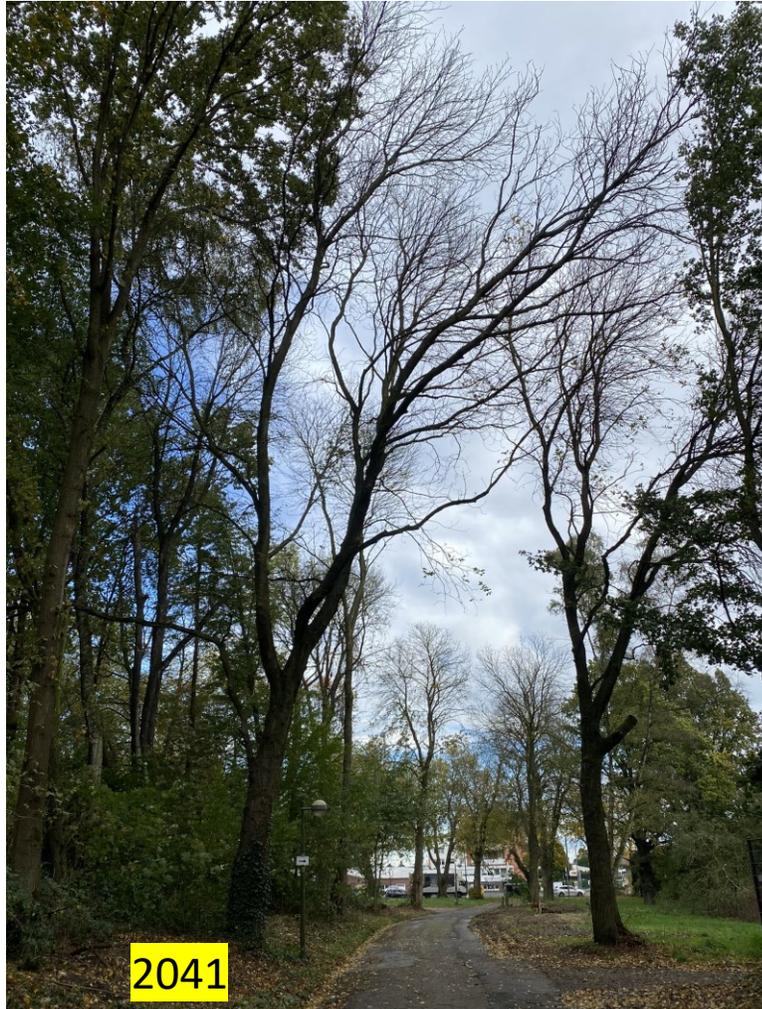
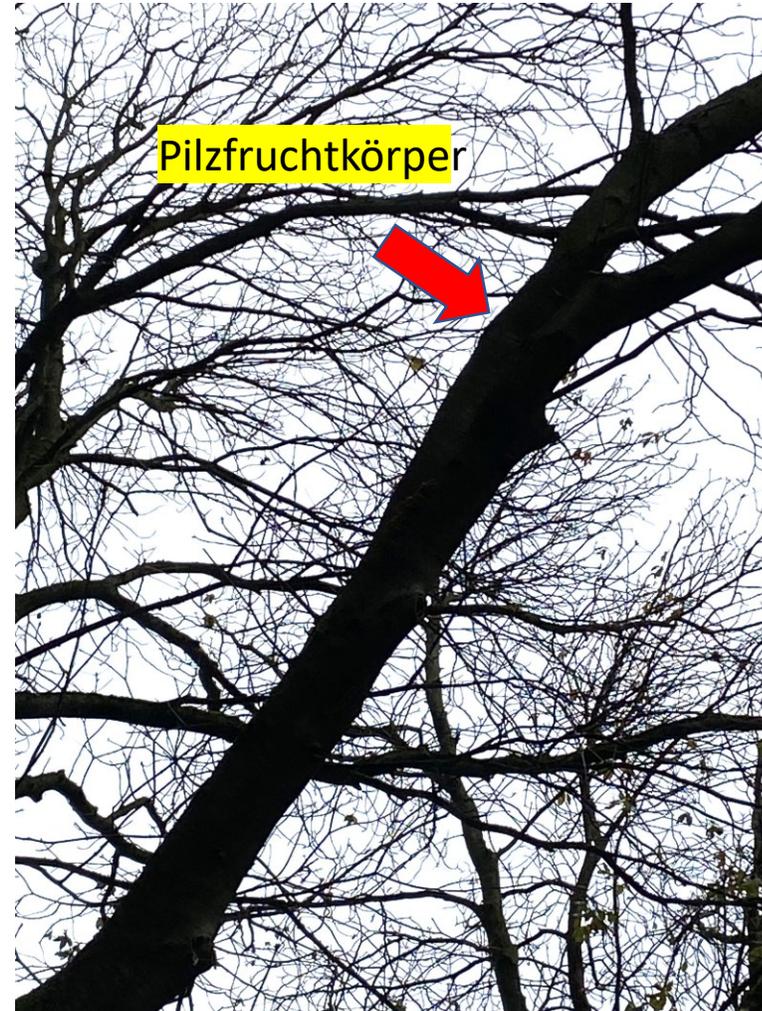
- 2029: Die Rosskastanie „blutet“ stark. Es sind bereits zwei Kronenteile ausgebrochen. **Pilzfruchtkörper** am straßenabgewandte Stämmeling auf ca. 13 m
- 2030: Bereits Kronenausbrüche; Rindenschäden an Starkast über der Straße
- 2031: leichte Rindenrisse zu sehen
- 2033: Oberkrone trocknet teilweise zurück, zahlreiche Rindenschäden in der Oberkrone zu sehen
- 2034: Oberkrone trocknet zurück, Rindenschäden am Kronenansatz
- 2038: Starke Rindenschäden am Kronenansatz; kronenbildende Starkäste mit sehr langem Hebel; Ausbruch der Terminal wahrscheinlich
- 2040: Starke Rindenläsion in 3- 5 m Höhe mit **Pilzbefall** (Samtfußrübling); Oberkrone keine PFK zu sehen, aber wahrscheinlich
- 2041: Risse am Kronenansatz; **Pilzfruchtkörper** (wahr. Austernseitling) auf 8 m Höhe an Starkast über der Straße

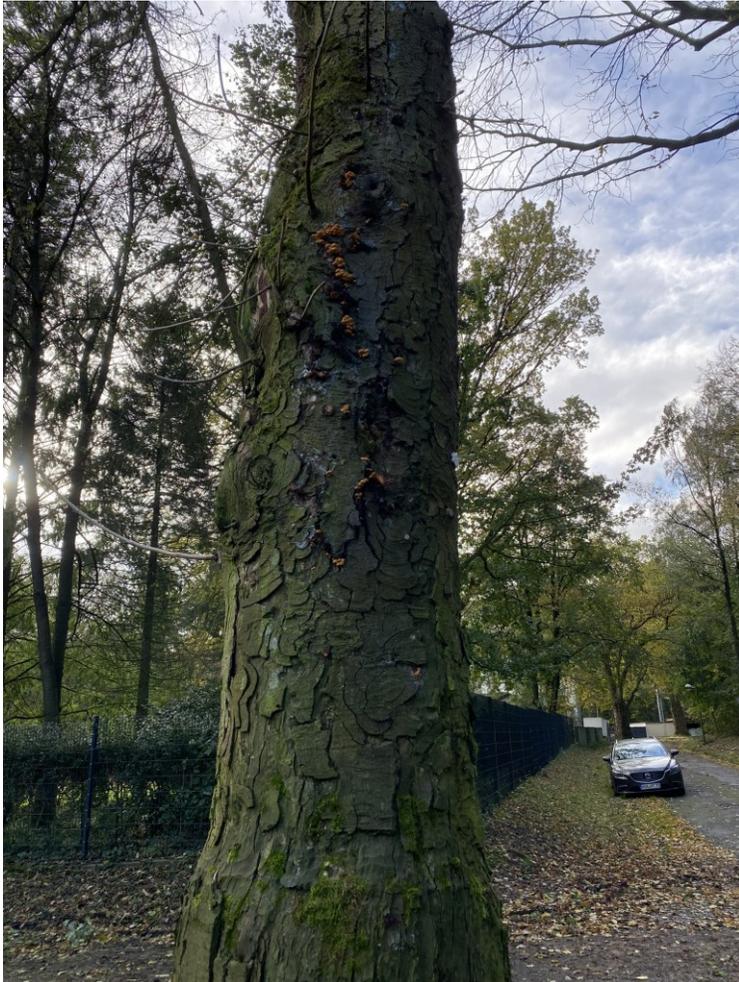
2040: Stamm mit Rindenläsionen

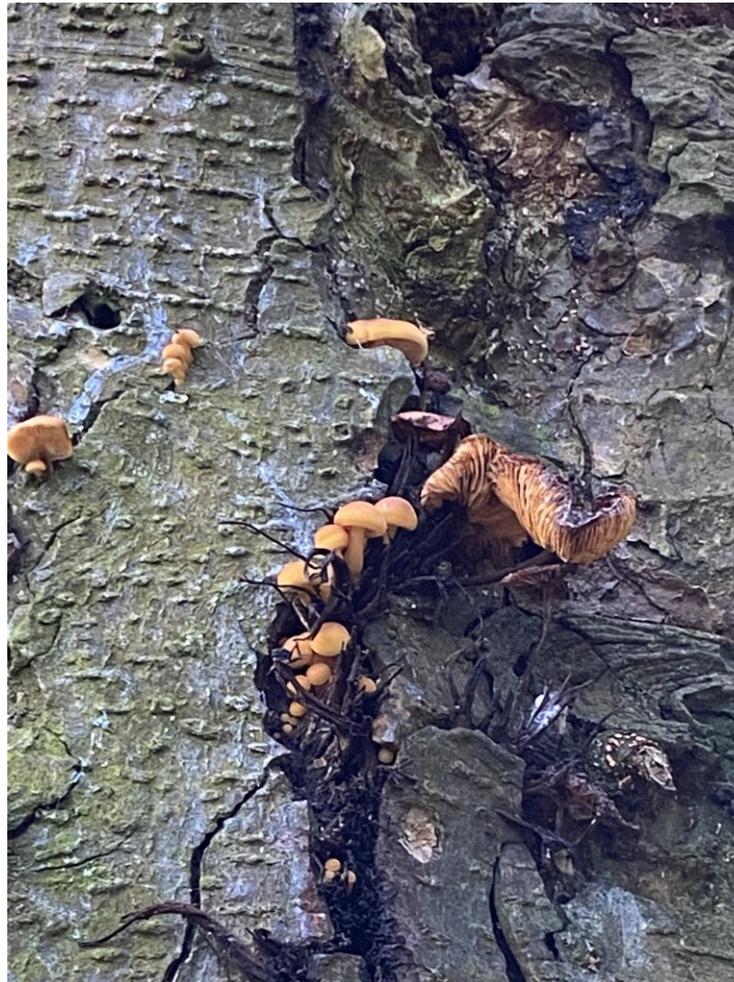
Detailfoto Samtfußrübbling

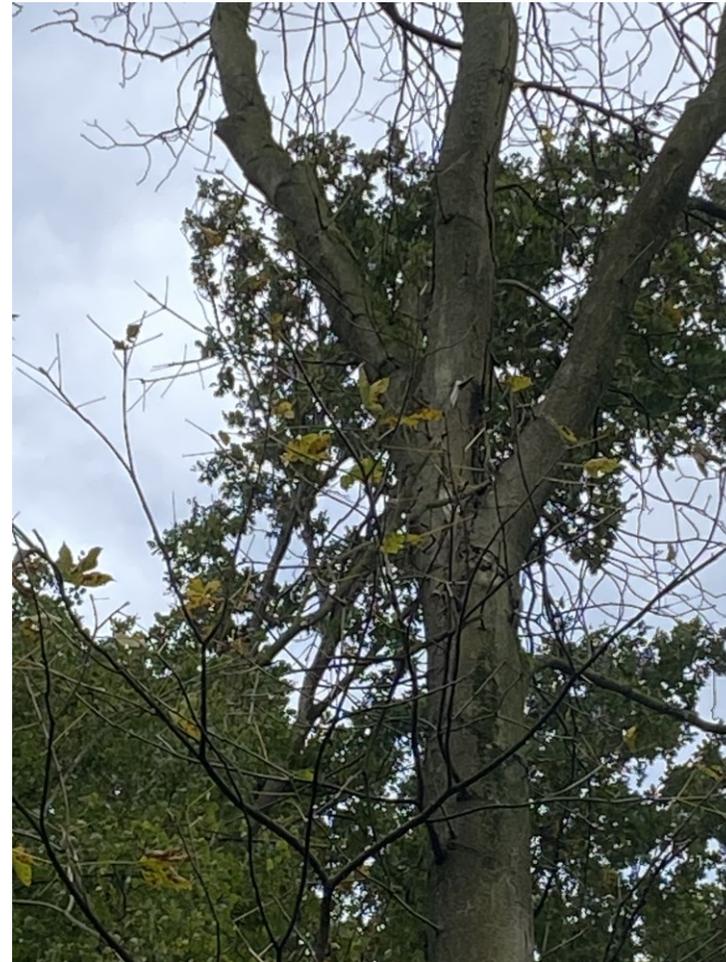
Starke Rindenschäden unterhalb des Kronenansatzes
