## Baumkonzept 2021 – Hecke Grüner Markenweg

Erfassung und Bewertung des Zustandes einer Hecke, zur Feststellung der Verkehrssicherheit, sowie zur Grundlage eines während Bautätigkeiten im Baumumfeld definierten Baumschutzes.

**Baumkonzept einer Baumhecke in der Straße Grüner Markenweg nach einer fachlich qualifizierten Inaugenscheinnahme vom Boden aus (Baumkontrolle) im Ortsteil Einen, in 48231 Warendorf, nach der Beauftragung vom 16.03.2021.**

Ort der Untersuchung: Grüner Markenweg, 48231 Warendorf  
Projektnummer: 20210294

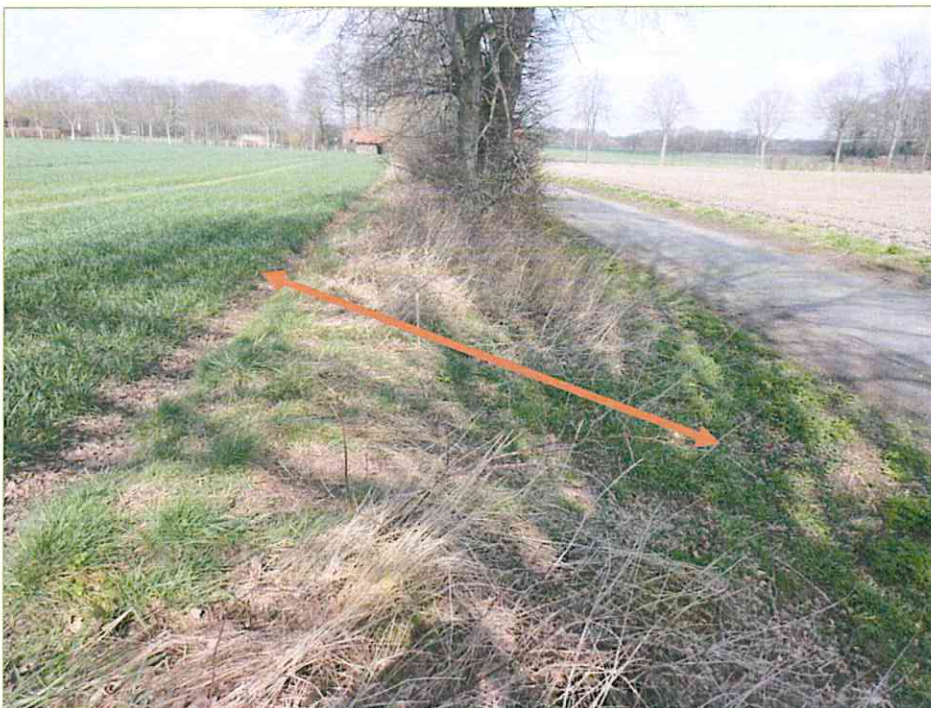
Durch den ausgeprägten Höhenunterschied zwischen der asphaltierten Wegefläche und der GOK des Feldes, ist zudem eine leicht erhöhte Ausbreitung der Wurzeln zur höher gelegenen Feldseite möglich.

Abbildung 15: Höhenunterschied zwischen Straße und Feldseite von etwa 1 m bis 1,5 m.

Es wird empfohlen einen Mindestabstand ausgehend von der Hecke zu geplanten Bau-tätigkeiten, von etwa 6 m - 8 m, einzuhalten. Östlich in Straßenrichtung sind Boden-arbeiten grundsätzlich zu vermeiden. Sind diese dennoch erforderlich sind im entspre- chenden Bereich unterhalb von Kronentraufen, Wurzelsuchgrabungen gemäß DIN 18920 durchzuführen und ggf. Maßnahmen, beispielsweise in Form eines Wurzelschut- zes einzuleiten. In diesem Zusammenhang wird eine dendrologische Baubegleitung durch einen Baumsachverständigen empfohlen, welche die jeweiligen Bauabschnitte be- gleitet.

Eine großflächiger, tiefgehender Bodenabtrag innerhalb des empfohlenen Abstandes von 6-8 m ist zu vermeiden. Da das Feld im Jahresverlauf regelmäßig gepflügt wird, sind Wurzeln innerhalb der oberen Bodenschicht von etwa 30-40 cm nicht zu erwarten. Den- noch sind statisch relevante Wurzeln innerhalb der ersten 1,5 m Tiefe möglich. Insofern das Baugebiet dem Planum der Straße angeglichen wird, gilt hierbei ebenso ein scho- nendes Abtragen des Bodens, sowie die Durchführung einer Wurzelsuchgrabung, inso- fern das Abtragen im Kronentraufbereich stattfindet.
