## Baumkonzept 2021 – Hecke Grüner Markenweg

**Baumkonzept einer Baumhecke in der Straße Grüner Markenweg nach einer fachlich qualifizierten Inaugenscheinnahme vom Boden aus (Baumkontrolle) im Ortsteil Einen, in 48231 Warendorf, nach der Beauftragung vom 16.03.2021.**

Ort der Untersuchung: Grüner Markenweg, 48231 Warendorf  
Projektnummer: 20210294

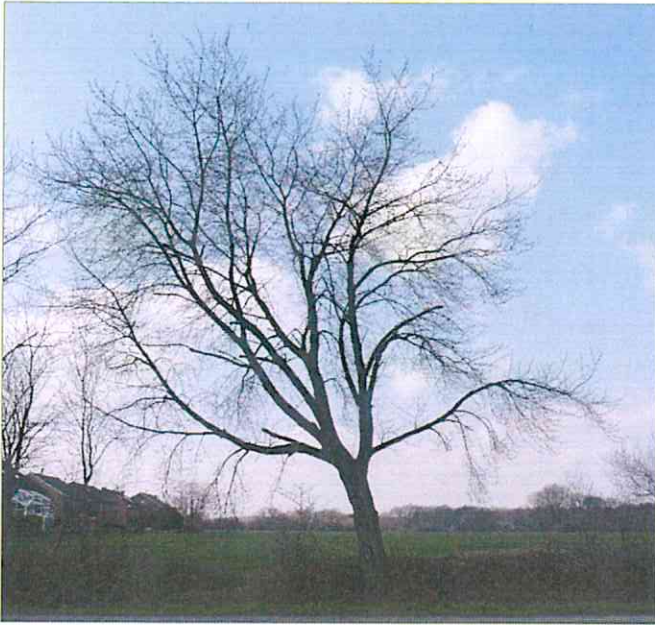
| BaumNr. | Baumart | Maßnahme | betreffendes Symptom |
|---|---|---|---|
| 4267 | <i>Prunus avium</i> | Baum fällen | Hohlklang und Lackporling am Stammfuß |

Abbildung 4: Vogel-Kirsche (Nr. 4267) mit Stockfäule und Lackporling am Stammfuß

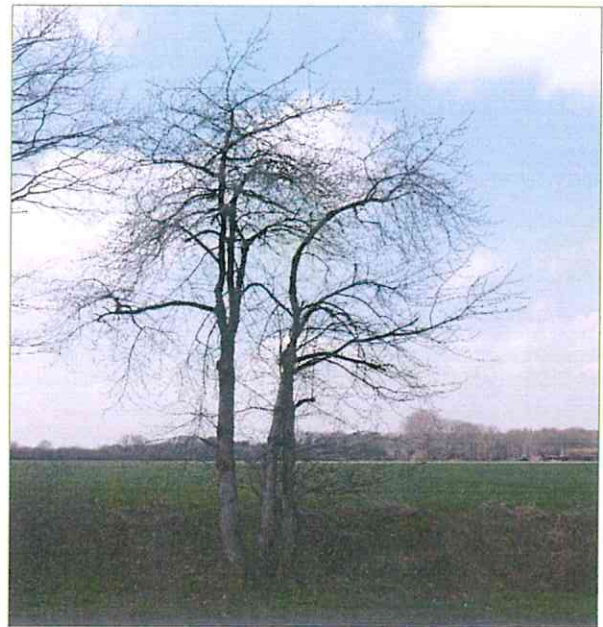
| BaumNr. | Baumart | Maßnahme | betreffendes Symptom |
|---|---|---|---|
| 4277 | <i>Prunus avium</i> | Baum fällen | Lackporling am Stammfuß |
| 4278 | <i>Prunus avium</i> | Baum fällen | Fäulen im gesamten Stammfuß- und Stammbereich |

Abbildung 5: Weitere Vogel-Kirschen (Nr. 4277 und 4278) mit Lackporling und Fäulen bis in den Kronenansatz.

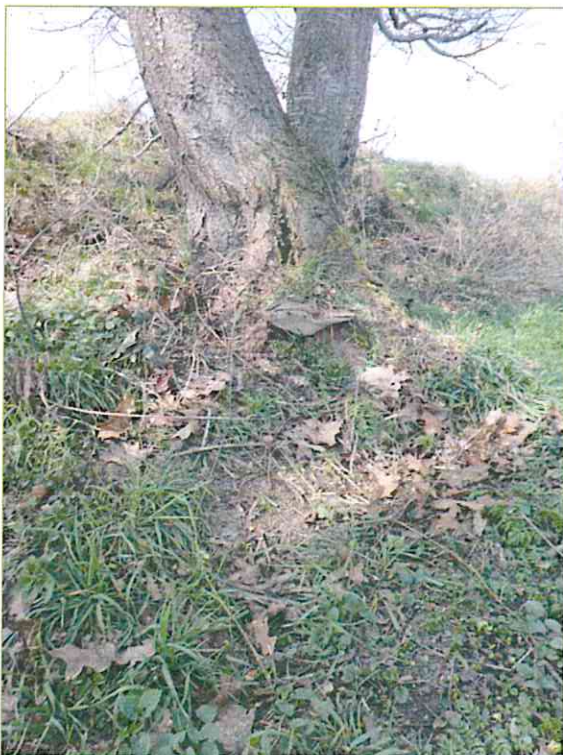
Abbildung 6: Lackporling am Stammfuß der Vogel-Kirsche Nr. 4278.

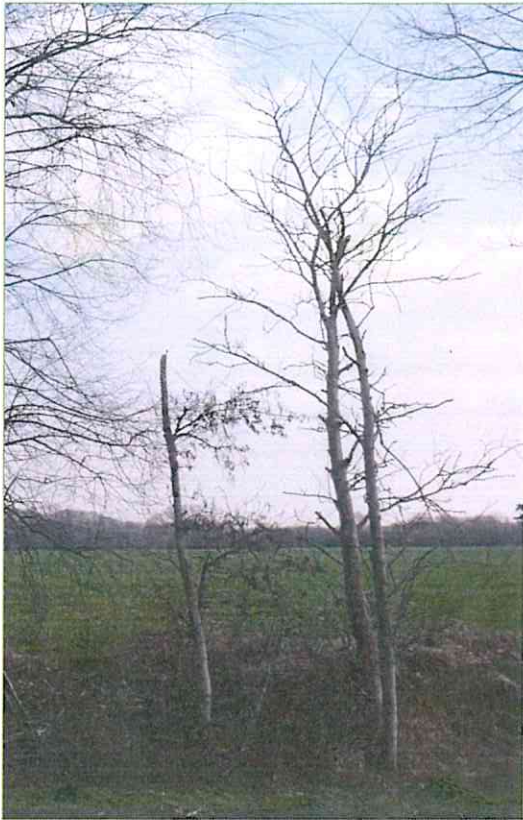
| BaumNr. | Baumart | Maßnahme | betreffendes Symptom |
|---|---|---|---|
| 4361 | <i>Sorbus aucuparia</i> | Baum fällen | Baum bereits abgestorben |
| 4362 | <i>Alnus glutinosa</i> | Baum fällen | Baum stark abgehend |

Abbildung 7: beinahe abgestorbene Erle und Vogel-Beere (Nr. 4362 und 4361).  
Abbildung 8: Erle mit einer Höhlung im Stammfußbereich.

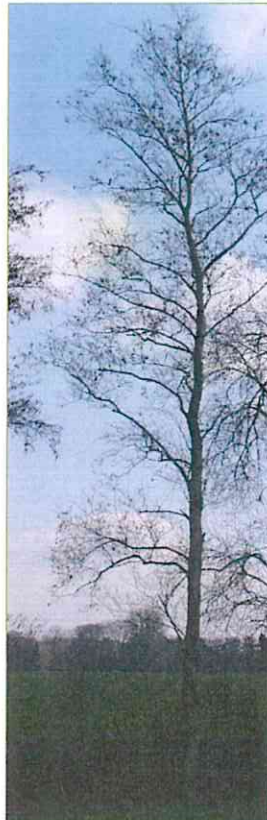
| BaumNr. | Baumart | Maßnahme | betreffendes Symptom |
|---|---|---|---|
| 4371 | <i>Alnus glutinosa</i> | Baum fällen | Höhlung am Stammfuß |

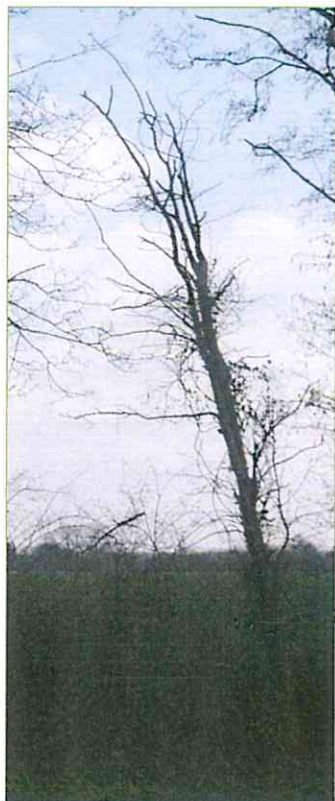
| BaumNr. | Baumart | Maßnahme | betreffendes Symptom |
|---|---|---|---|
| 4373 | <i>Sorbus aucuparia</i> | Baum fällen | Baum stark abgehend |

Abbildung 9: beinahe abgestorbene Vogel-Beere (Nr. 4373).  
Abbildung 10: Gebrochene Weide (Nr. 4380) und Fäule im Stammbereich auf etwa 4 m Höhe (Nr. 4381)

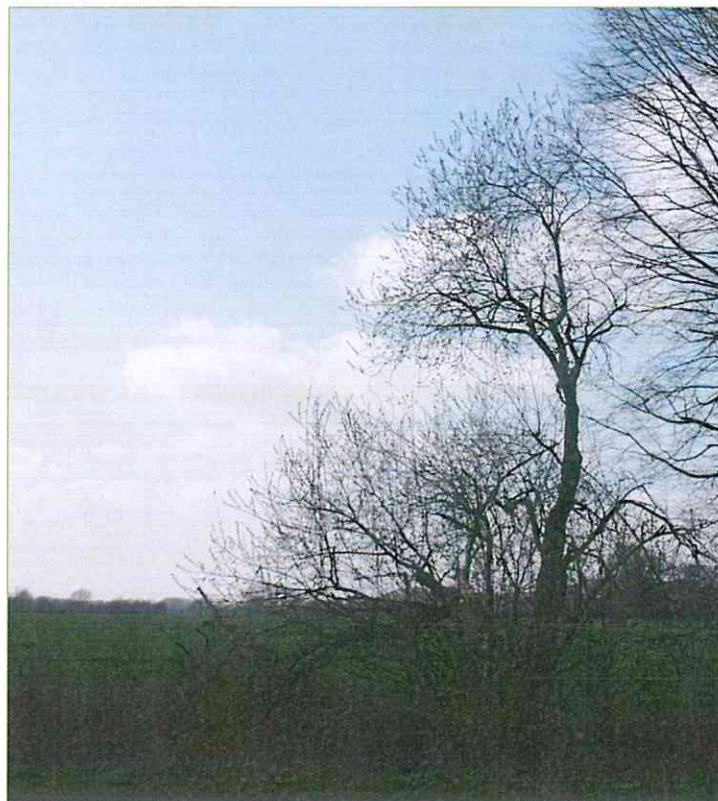
| BaumNr. | Baumart | Maßnahme | betreffendes Symptom |
|---|---|---|---|
| 4380 | <i>Salix species</i> | Baum fällen | bereits halbseitig gebrochen, ggf. Stockaustriebe belassen |
| 4381 | <i>Salix species</i> | Baum fällen | Fäule auf etwa 3,5 m Höhe, ggf. Stockaustriebe belassen |

- IV. Umgang mit Stockaustrieben, und natürlicher Verjüngung  
Grundsätzlich können Stockaustriebe, insofern sie nicht im Lichtraumprofil wachsen, im Wachstumsgefüge zu stark dominieren, oder die fachlich qualifizierte Inaugenscheinnahme verhindern, belassen werden. Insbesondere bei Fällungen im Bereich des Grünstreifens machen zum Gehölz gehörende Stockaustriebe ein fortführendes Wachstum des gefälltten Mutterbaumes möglich. Dies sollte bereits bei der im Vorhinein festgelegten Fällung der beiden Weiden Nr. 4380 und 4381 beachtet werden.

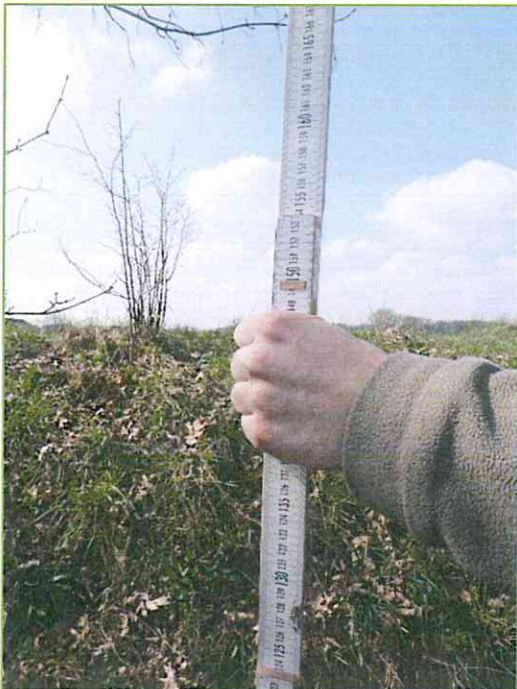
Abbildung 13: Auf der GOK stehender Zollstock zur Straßenseite. Die GOK des Feldes liegt bei etwa 150 cm.

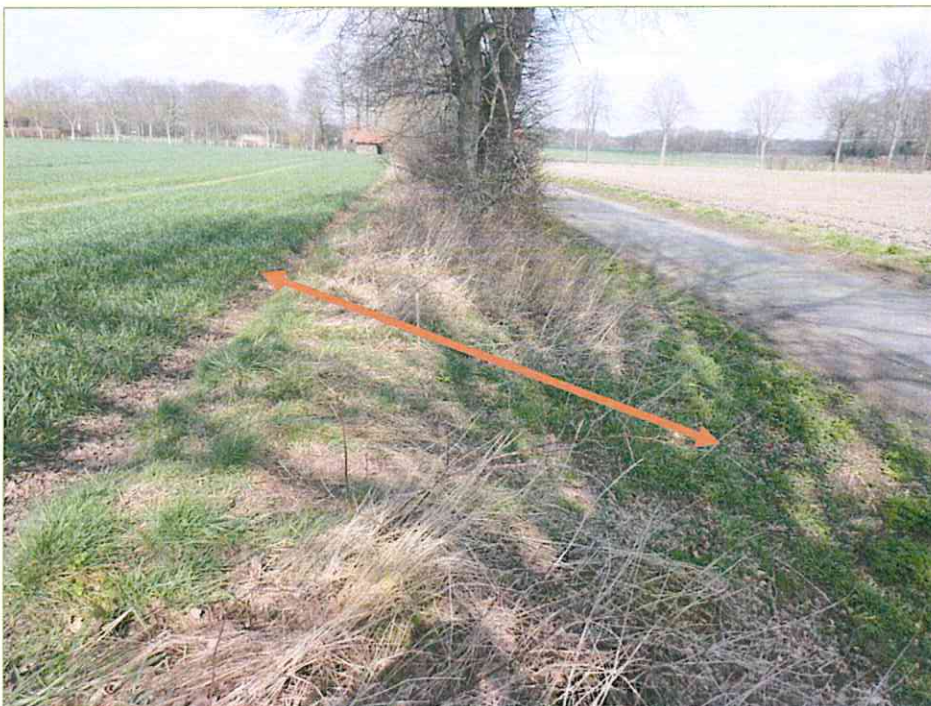
Durch den ausgeprägten Höhenunterschied zwischen der asphaltierten Wegefläche und der GOK des Feldes, ist zudem eine leicht erhöhte Ausbreitung der Wurzeln zur höher gelegenen Feldseite möglich.

Abbildung 15: Höhenunterschied zwischen Straße und Feldseite von etwa 1 m bis 1,5 m.
