## GEFÄHRDUNGSABSCHÄTZUNG

**Bebauungsplan Am Mühlengraben  
in  
Winterberg - Siedlinghausen**

27. August 2003

**Auftrags-Nr. 03 80**

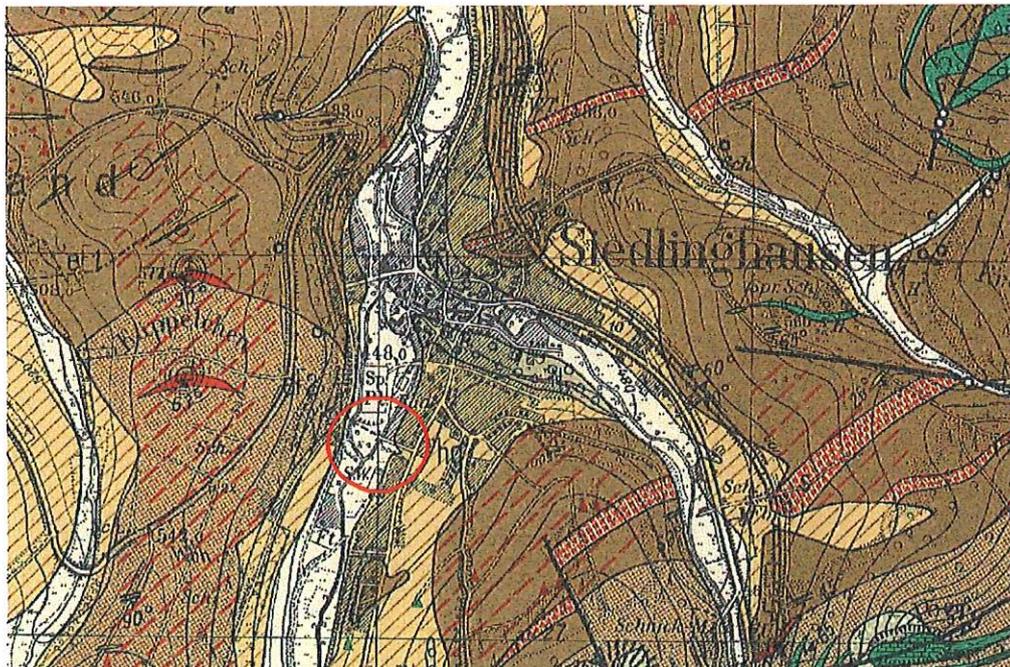
**Bild 1:** Auszug aus der geologischen Karte

Nach den Eintragungen in der geologischen Karte ist im Bereich des Baugeländes mit folgenden geologischen Verhältnissen zu rechnen:

Im Negertal sind holozäne **Bachablagerungen** in Form von Lehm und Kies kartiert.

An den Talrändern ist **Hang- und Verwitterungslehm** (Pleistozän) verzeichnet, der als Lehm mit Gesteinsschutt näher beschrieben ist.

Das Liegende besteht aus **Ton- Sandstein** (Untere und Obere Fredeburger Schichten) des Mitteldevons (Stufe Eifel). Örtlich sind Einlagerungen von Tuff zu erwarten.

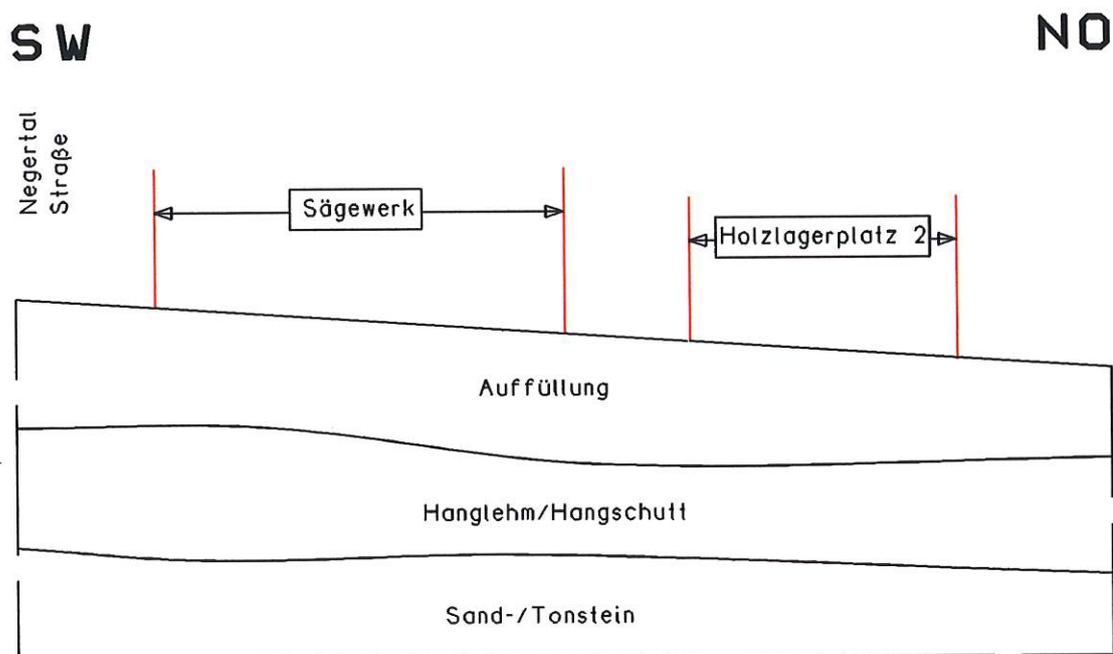
Bild 2: Baugrundaufbau schematisch

**Aufgefüllte Böden** wurden zwischen 1,0 und 1,6 m Tiefe unter der Geländeoberfläche festgestellt. Oberflächennah besteht die Auffüllung aus Mutterboden und Holzresten (Baumrinde). Darunter ist überwiegend Hanglehm/Hangschutt vorhanden, der aus Schluff mit Tonsteinbeimengungen in Sand- bis Kies Korngröße besteht. Örtlich sind Holz- und Ziegelreste vorhanden.

Die Bohrung RKB 3a kam vor Erreichen der Solltiefe aufgrund großer Bohrwiderstände schlagartig fest. Danach müssen im Untergrund größere Steine, Betonbrocken bzw. Fundamentreste vorhanden sein.

Als gewachsene Deckschicht steht überwiegend **Hanglehm/Hangschutt** an.

Der Hanglehm besteht überwiegend aus Schluff mit Tonstein-Beimengungen in Sand- bis Kies Korngröße und weist eine steife bis halbfeste Konsistenz auf.

Der Hangschutt ist durch einen größeren Kies- und Steinanteil gekennzeichnet. Der Übergang zwischen beiden Bodenarten ist nicht deutlich ausgeprägt.

Im Bereich der Bohrung RKB 2 ist ab 1,6 m Tiefe feinsandiger **Schluff** mit organischen Beimengungen vorhanden.

Als Liegendes folgt **Sandstein**, der an der Oberfläche stark verwittert ist. Der Fels wurde nur bei der Bohrung RKB 4 in 1,5 m Tiefe unter GOF angetroffen.

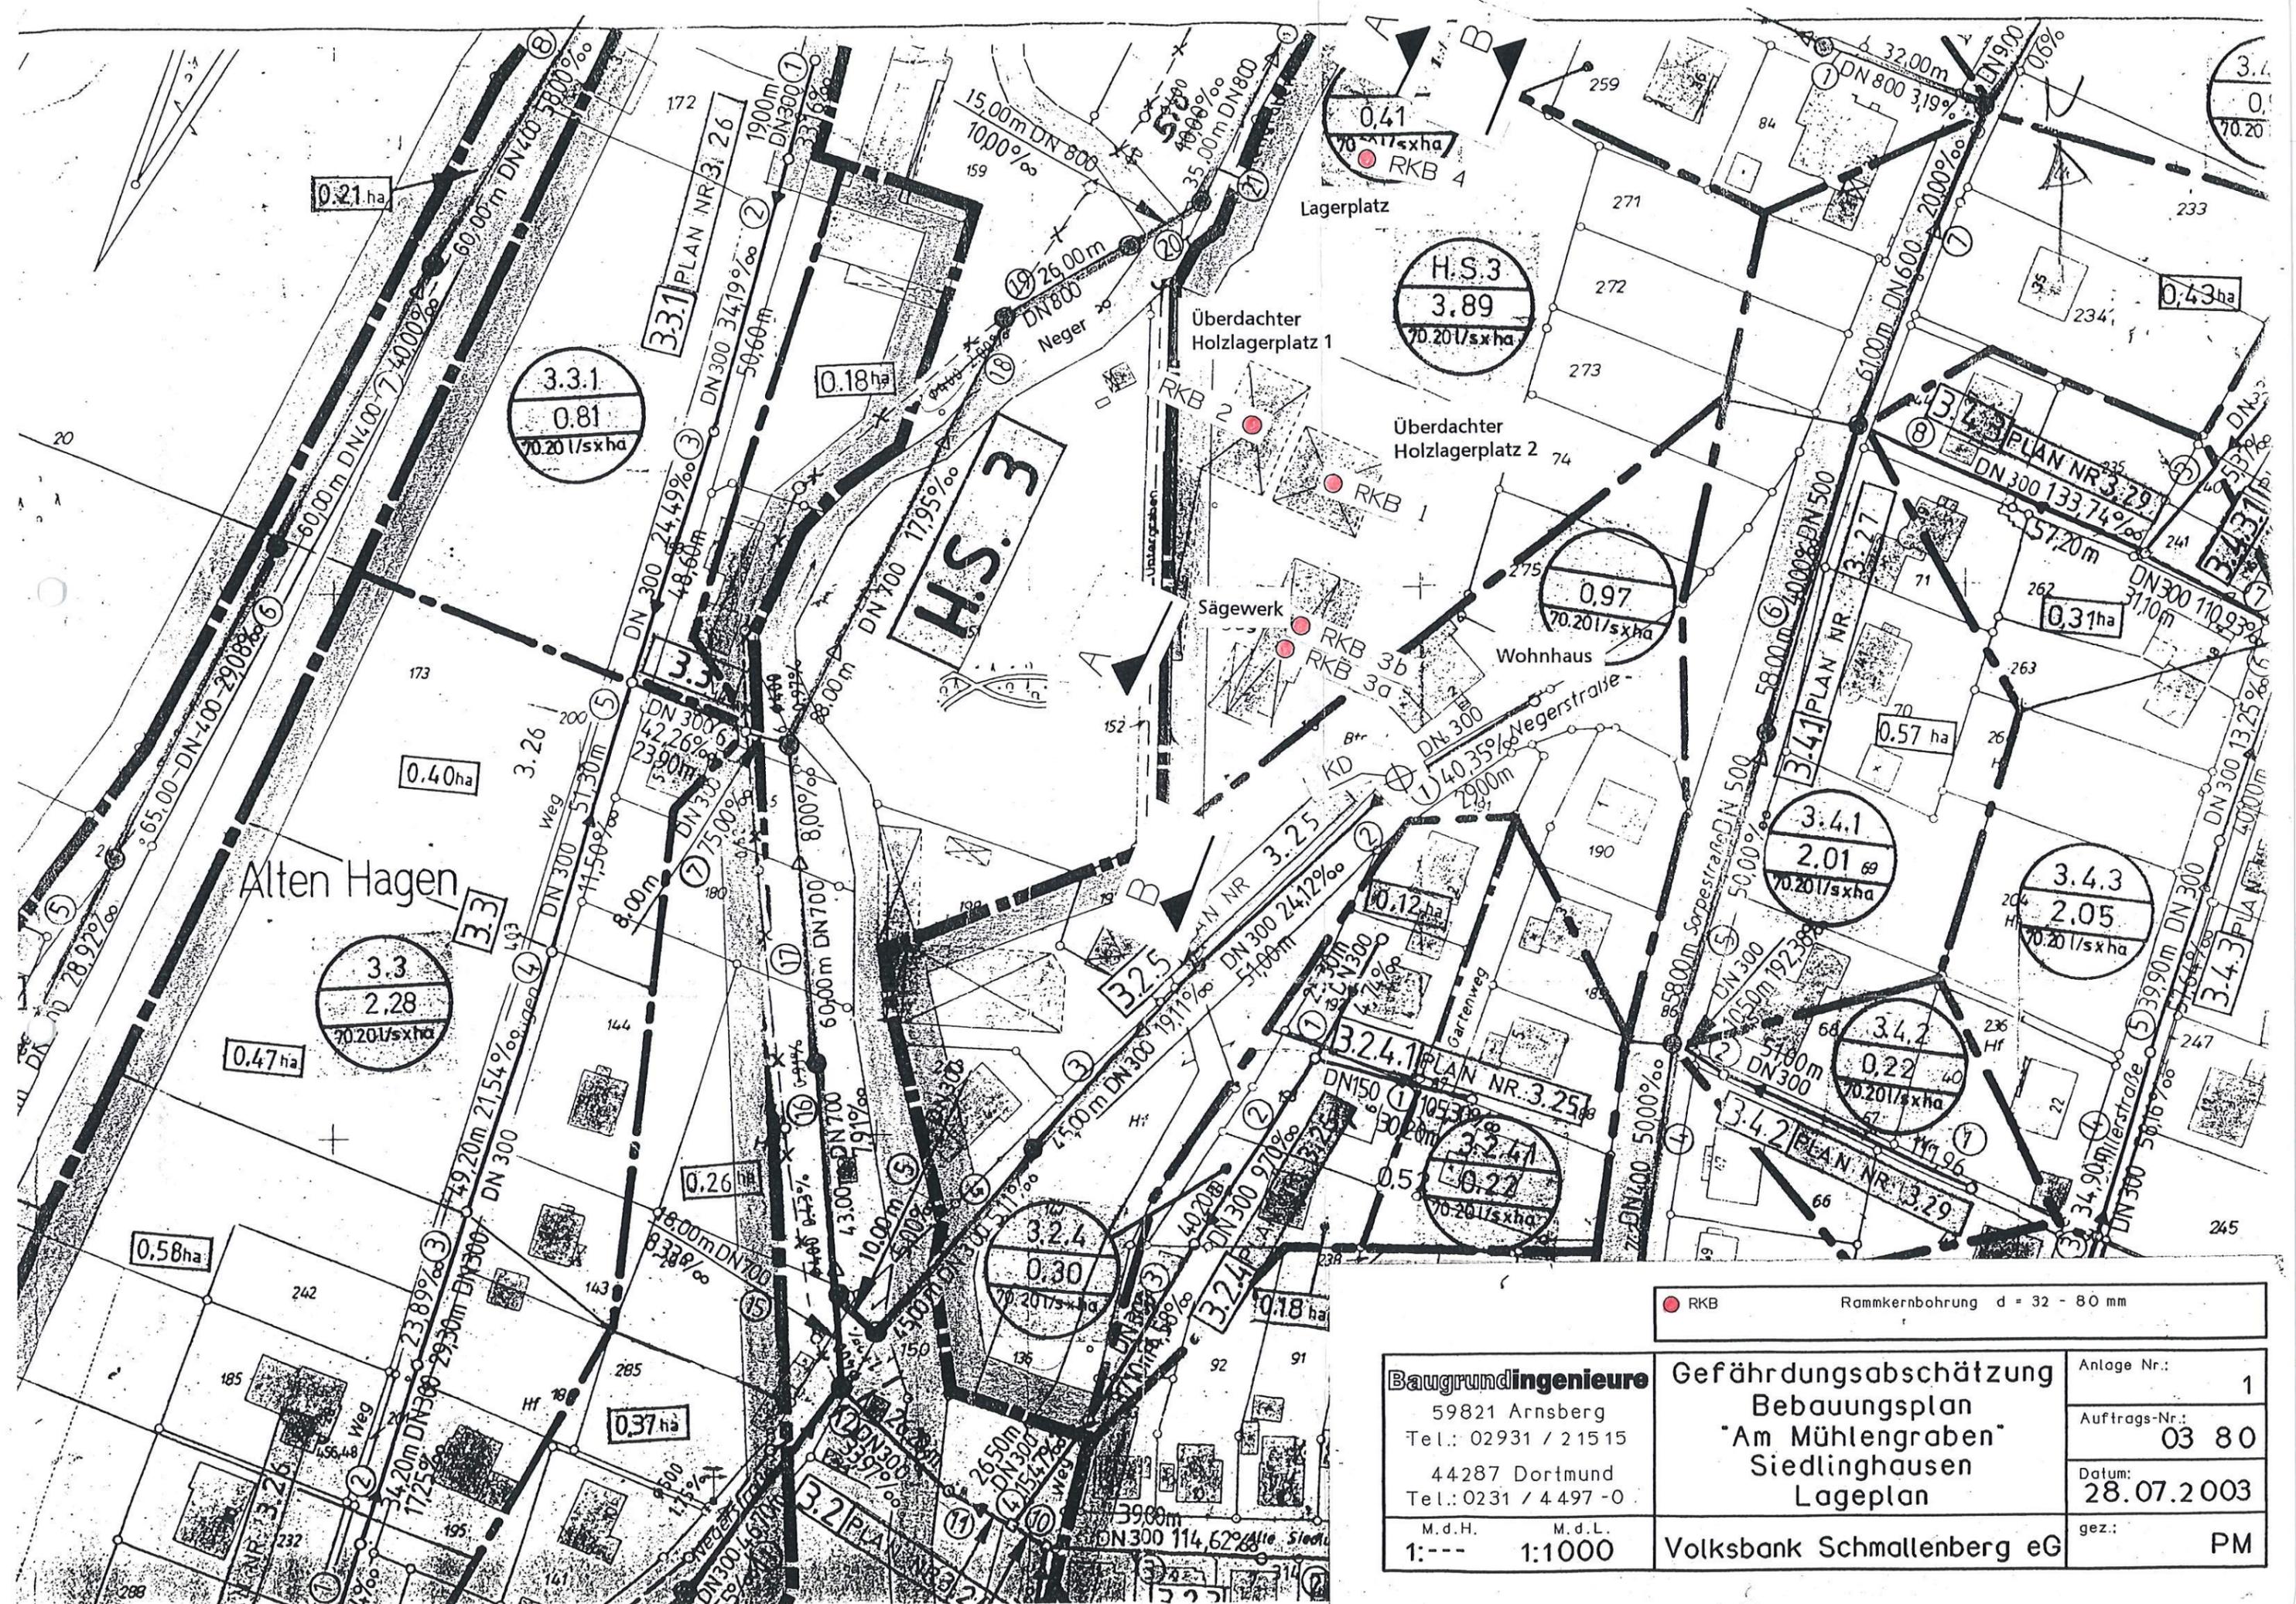
Bei den Gebäuden handelt es sich um zwei Hallen für die Ablagerung des Schnittholzes und das Sägewerk, in dem ein Sägegatter mit Elektroantrieb betrieben wurde (**Anlage 1**). Im Sägewerk sind ausschließlich heimische Gehölze verarbeitet worden, die nicht imprägniert wurden. Daher waren auf der Betriebsfläche keine Behandlungsanlagen vorhanden. Umweltrelevante Betriebsunfälle sind nicht bekannt.

Die Lage der Aufschlußstellen sind in den **Anlage 1** eingetragen.

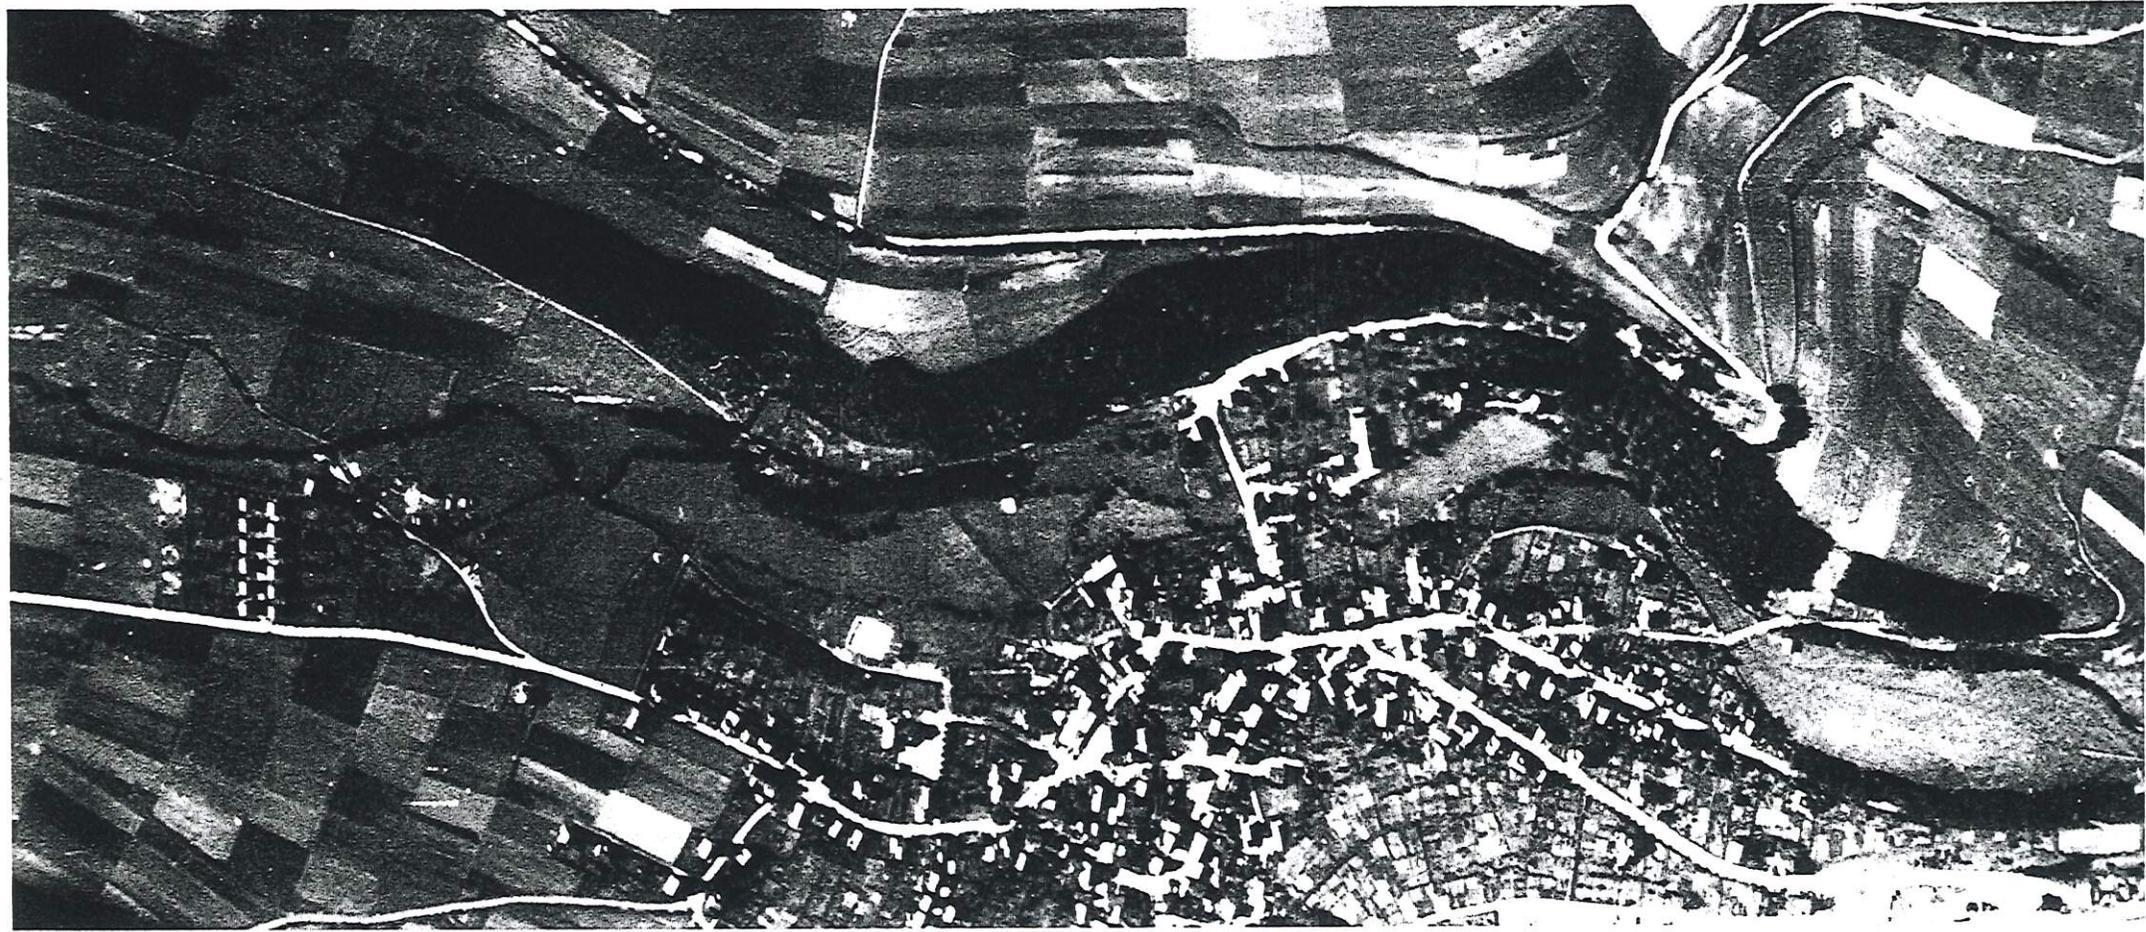
**Foto von 1944**

Ind der Luftbildaufnahme von 1944 (**Anlage 4.1**) ist das Sägewerk noch nicht vorhanden. Die Aufnahmen aus den Jahren 1970 und 1979 (**Anlage 4.2 und 4.3**) zeigen auf dem Firmengelände drei Gebäude und ein Wohnhaus. Auf dem Foto aus den siebziger Jahren (**Anlage 5**) ist im südlichen Bereich der Lagerplatz für das angelieferte Holz zu erkennen. Im nördlichen Teil der Betriebsfläche wurde das Schnittholz gelagert und von dort aus abtransportiert.
