Bauvorhaben Niederkasseler Lohweg 20, Stadtbezirk 4, Düsseldorf-Lörick

Ersteinschätzung Baumbestand

Erläuterung mit Baumliste
Fotodokumentation der satzungsgeschützten Bäume
Lageplan, M 1:250

Bonn, den 11. Juli 2016

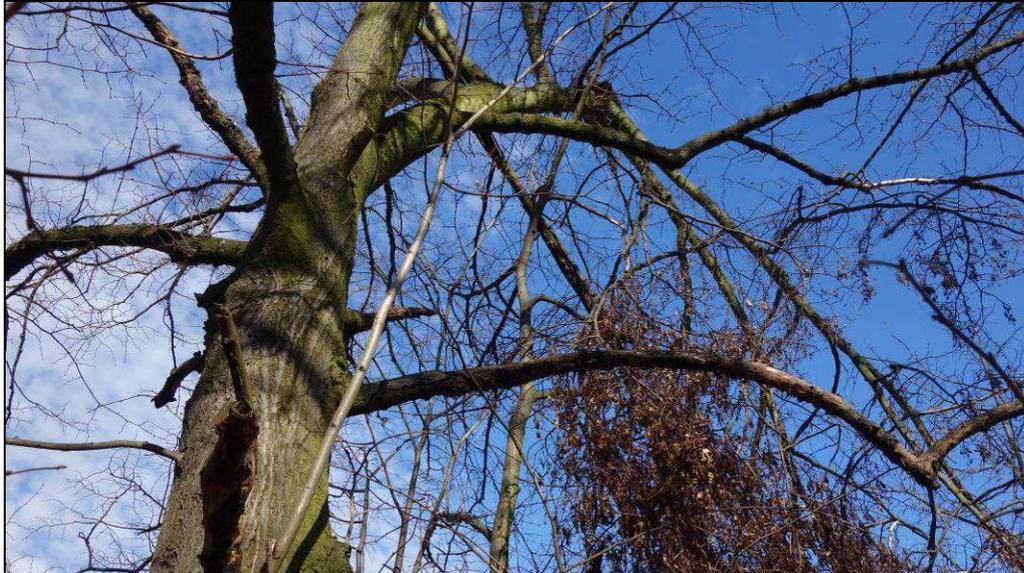
Mit Ausnahme der Kiefern weisen etliche Bäume Astabbrüche und abgedrehte Äste auf (vgl. Abb. 2). Deutlich sichtbare Schäden sind bei den Bäumen Nrn. 2, 10, 12, 13, 17, 18 und 19 zu erkennen. Vermutlich sind die Schäden Folgen des Sturmtiefs Ela vom Juni 2014.

Abb. 2: Abgeknickter Ast bei Baum Nr. 2

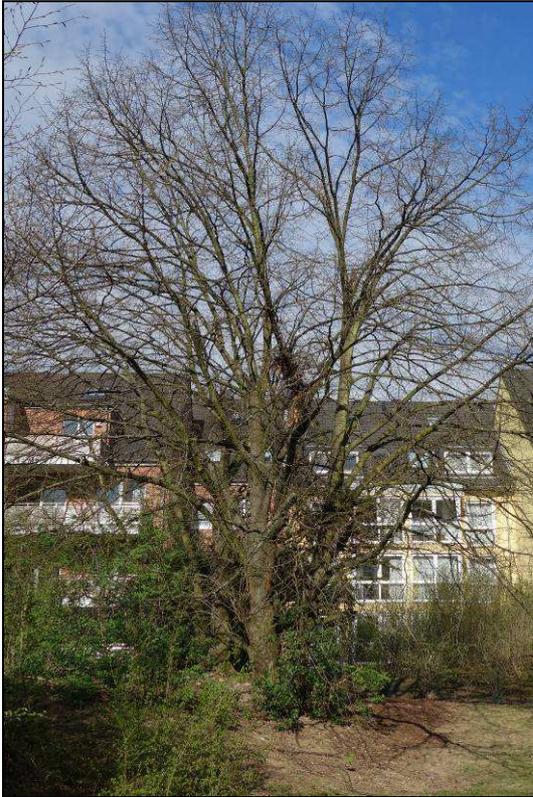
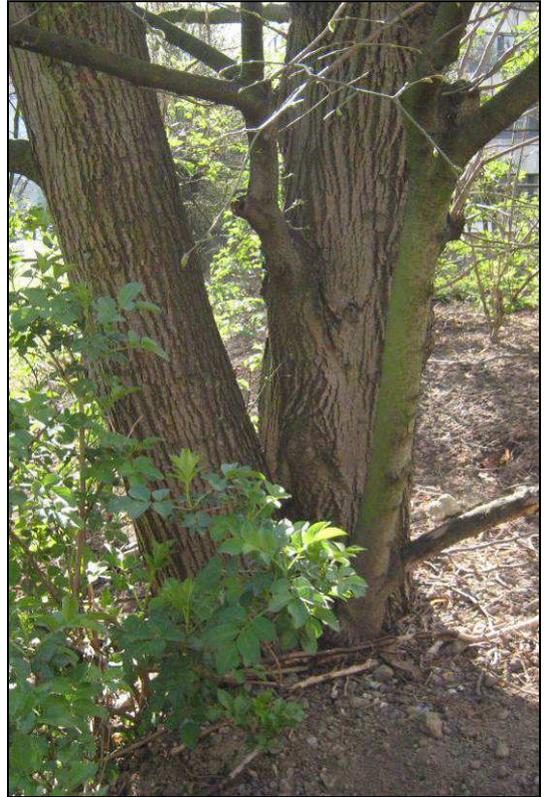
Abb. 3: Baum Nr. 1 Winter-Linde

Nr.	Baumart	Stamm-anzahl	Stamm-umfang (m)	Höhe (m)	Durchm. Krone (m)	Beurteilung / Anmerkung
1	Winterlinde <i>Tilia cordata</i>	2	1,09/1,40	11	13	schöner Baum, ausladende Krone, Standort in Böschung, Druckzwiesel am Stammfuß, direkt an Tiefgarage, Pflege nötig
2	Winterlinde <i>Tilia cordata</i>	4	0,66/0,87/ 1,01/1,30	11	12	Krone mit mehreren abgeknickten Ästen (Sturmschaden Ela), alte Halterungen vom Zaun, Standort nah an Tiefgarage, Überhang zu benachbartem Grundstück
3	Hainbuche <i>Carpinus betulus</i>	1	1,58	12	12	leicht einseitig ausgebildete Krone durch Engstand mit Baum Nr. 4, 5 und 7, Standort auf unterbauter Fläche, Überhang zu benachbartem Grundstück
4	Hainbuche <i>Carpinus betulus</i>	1	0,81	12	8	untergeordneter Baum, Schattendruck durch Engstand mit Bäumen Nr. 3, 5 und 7, auf unterbauter Fläche
5	Kiefer <i>Pinus</i>	1	1,27	13	11	Standort auf unterbauter Fläche, schütterere Krone, leicht einseitig durch Schattendruck von Baum Nr. 3 und 4

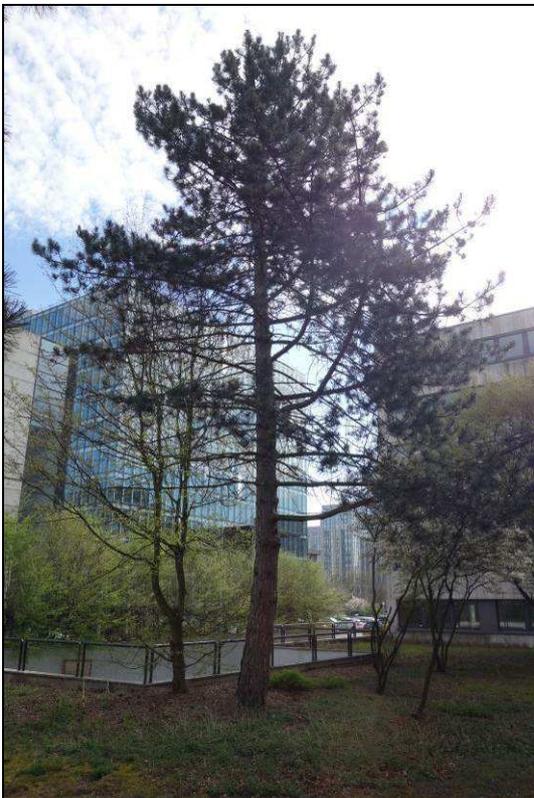
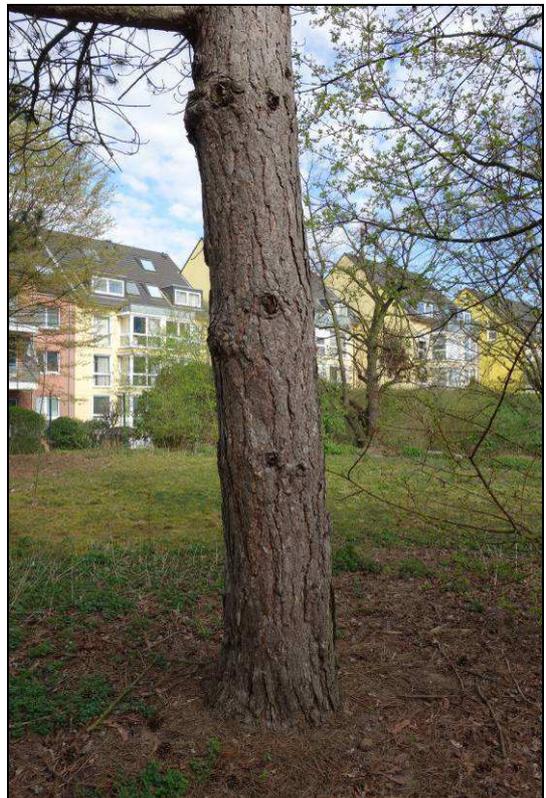
Abb. 13: Baum Nr. 6 Kiefer

6	Kiefer <i>Pinus</i>	1	1,35	14	10	Standort auf unterbauter Fläche, leicht vom benachbarten nicht unter die Satzung fallenden Feldahorn bedrängt
7	Kiefer <i>Pinus</i>	1	1,35	14	10	Standort auf unterbauter Fläche, Überhang zu benachbartem Grundstück

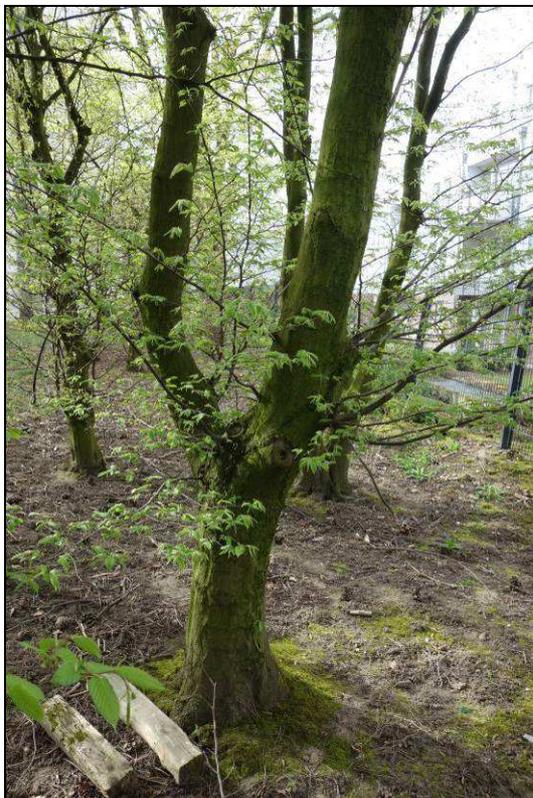
Abb. 17: Baum Nr. 8 Hainbuche, Stamm

Nr.	Baumart	Stamm-anzahl	Stamm-umfang (m)	Höhe (m)	Durchm. Krone (m)	Beurteilung / Anmerkung
8	Hainbuche <i>Carpinus betulus</i>	1	0,99	9	7	Standort auf unterbauter Fläche in Gruppe nicht satzungsgeschützten Bäumen, 2. Starkast-Pflegefehler
9	Kiefer <i>Pinus</i>	1	1,23	12	8	Standort auf unterbauter Fläche
10	Hainbuche <i>Carpinus betulus</i>	5	0,43/0,62/ 0,72/0,81/ 0,81	11	11	freistehender Baum auf unterbauter Fläche, mit Astabbrüchen (Sturmschaden Ela), mehrstämmige Verzweigungen im unteren Stammbereich
11	Hainbuche <i>Carpinus betulus</i>	1	1,08	10	10	Standort auf unterbauter Fläche, zweiter Starkast- Pflegefehler
12	Zucker-Ahorn <i>Acer saccharum</i>	2	1,33/1,87	18	18	Krone mit mehreren Astabbrüchen, (Sturmschaden Ela), Überhang zu benachbartem Grundstück, Standort durch zwei Tiefgaragen sehr eingeschränkt
13	Zucker-Ahorn <i>Acer saccharum</i>	1	1,55	16	14	Krone verschnitten (Sturmschaden Ela), Überhang zu benachbartem Grundstück, Standort durch zwei Tiefgaragen sehr eingeschränkt

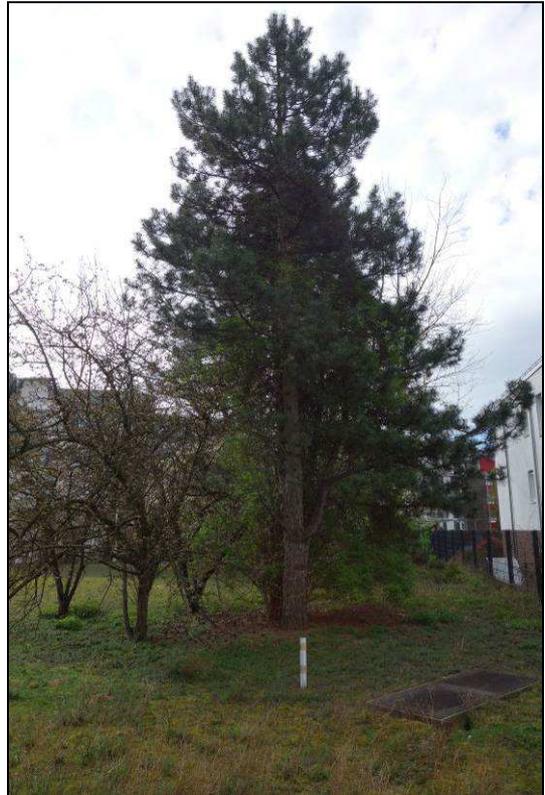
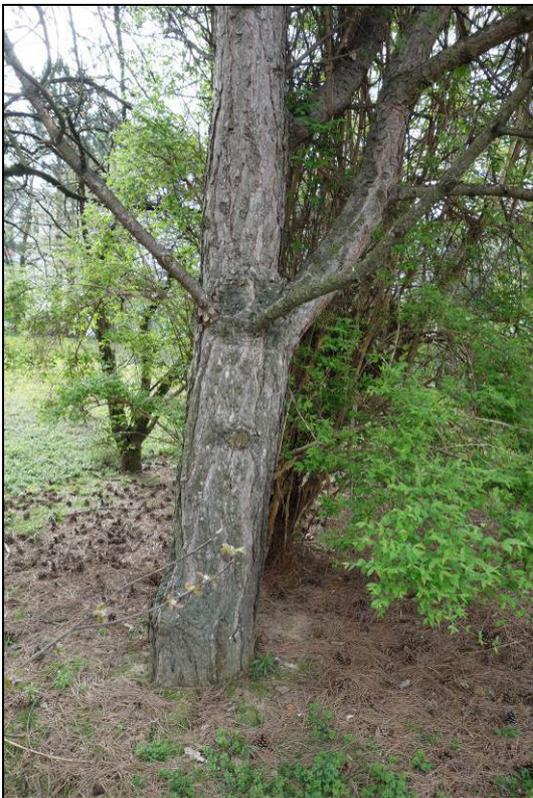
Abb. 28: Baum Nr. 14 Kiefer

14	Kiefer <i>Pinus</i>	1	1,25	10	7	Zwieselbildung in ca. 1,50 und 2,50 m Höhe, Standort auf unterbauter Fläche
15	Kiefer <i>Pinus</i>	1	1,18	14	9	einseitig entwickelte Krone durch Schattendruck von Baum Nr. 16, schütterere Krone, Standort auf unterbauter Fläche
16	Zucker-Ahorn <i>Acer saccharum</i>	1	1,35	12	10	schräg gewachsen durch Schattendruck von Baum Nr. 17, Überhang zu benachbartem Grundstück, Standort nah an Tiefgarage
17	Zucker-Ahorn <i>Acer saccharum</i>	3	70/85/1,75	12	18	weit ausladende Krone, Kandelaberwuchs, Astabbrüche im Kronenbereich (Sturmschaden Ela),
18	Zucker-Ahorn <i>Acer saccharum</i>	1	2,24	18	18	mächtiger Baum, Krone mit abgebrochenen Ästen (Sturmschaden Ela), Standort direkt an Tiefgarage, oberflächennahe Wurzeln teilweise mit Mähschäden
19	Winterlinde <i>Tilia cordata</i>	1	1,37	11	11	Krone mit deutlichem Sturmschaden, Standort nah an Tiefgarage
20	Kiefer <i>Pinus</i>	1	1,3	13	10	einseitig entwickelte Krone durch Schattendruck von Baum Nr. 22, Standort nah an Tiefgarage

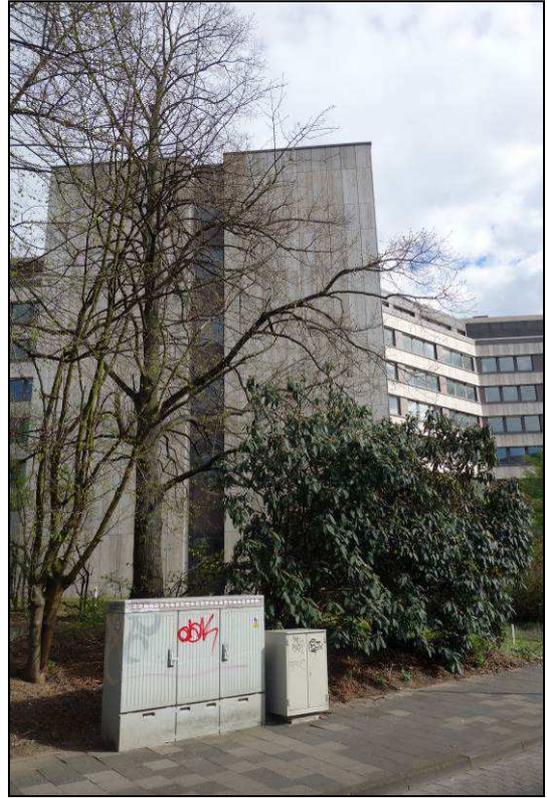
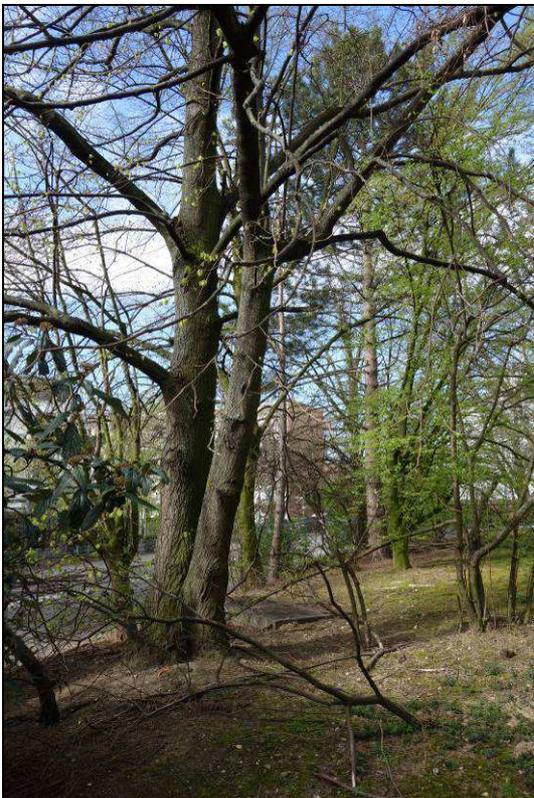
Abb. 44: Baum Nr. 23 Winter-Linde

21	Hainbuche <i>Carpinus betulus</i>	1	0,9	8	6	Standort auf unterbauter Fläche
22	Winterlinde <i>Tilia cordata</i>	1	1,05	12	14	Standort auf unterbauter Fläche
23	Winterlinde <i>Tilia cordata</i>	2	1/1,63	15	14	Zwieselbildung in ca. 0,5 m Höhe, Standort in Böschung nah an Tiefgarage

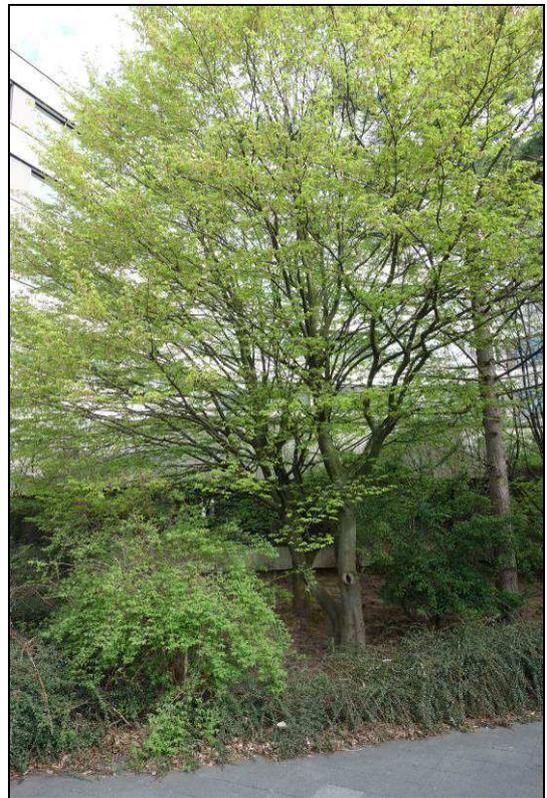
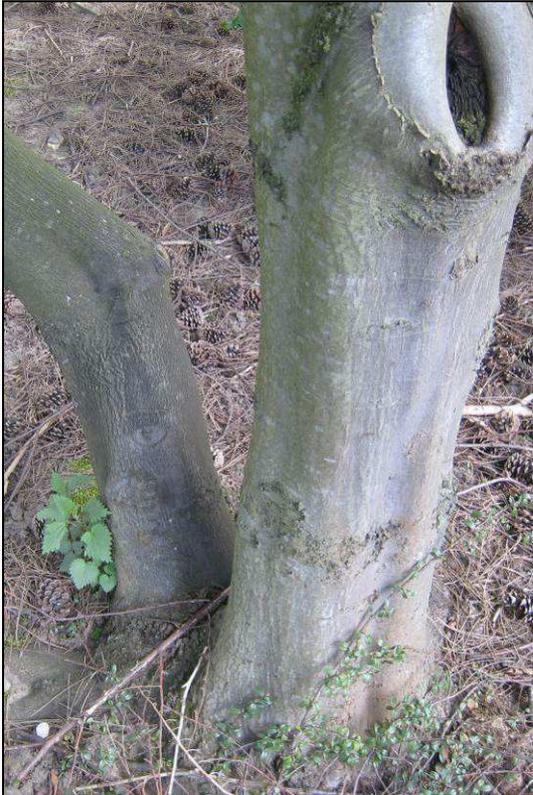
Abb. 46: Bäume Nr. 24 und 25 Hainbuchen

Nr.	Baumart	Stamm-anzahl	Stamm-umfang (m)	Höhe (m)	Durchm. Krone (m)	Beurteilung / Anmerkung
24	Hainbuche Carpinus betulus	2	0,48/0,8	9	8	Verzweigung in zwei Stämmlinge unmittelbar am Stammfuß, mit überwallter Astungswunde in ca. 1 m Höhe, nördlicher Stämmling mit deutlicher Neigung, dichte Baumgruppe mit Nr. 25, 26
25	Hainbuche Carpinus betulus	1	0,92	9	10	Zwiesel in ca. 1 m Stammhöhe
26	Kiefer Pinus	1	0,97	12	6	hoher Astansatz durch nebenstehende Hainbuchen (Nr. 24 und 25)
27	Kiefer Pinus	1	1	11	7	hoher Astansatz durch nebenstehende Hainbuchen
28	Kiefer Pinus	1	1,08	12	9	gleichmäßiger Habitus
29	Kiefer Pinus	1	1,26	14	12	leichter Schrägwuchs durch sehr gebäudenahen Standort
30	Kiefer Pinus	1	1,38	9	12	breite Krone durch mehrere ausgebildete Nebentriebe (Pflegefehler)
31	Kiefer Pinus	1	1,19	9	8	gebäudenaher Standort, breite Krone, Leittrieb gekappt, dadurch Ausbildung von 3 Haupttrieben
32	Winterlinde Tilia cordata	1	1,1	10	10	Standort in Pflanzbeet bei Stellplätzen, Sturmschaden (ELA)

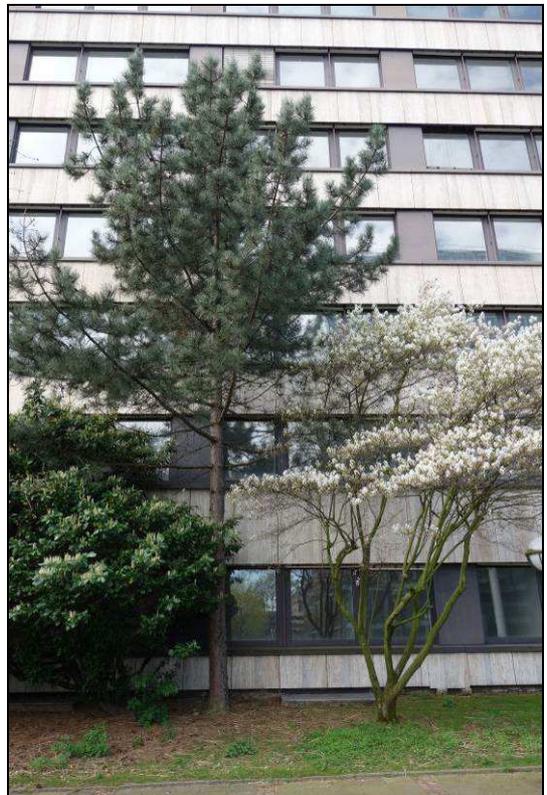
Abb. 62: Baum Nr. 33 Kiefer

33*	Kiefer Pinus	1	0,9			sehr gebäudenaher Standort
