Biologisch-ökologische Baubegleitung

Rückbau eines Gebäudekomplexes Volmerswerther Straße 5/ Martinstraße 9, Düsseldorf

Dokumentation
Stand 12.04.2019

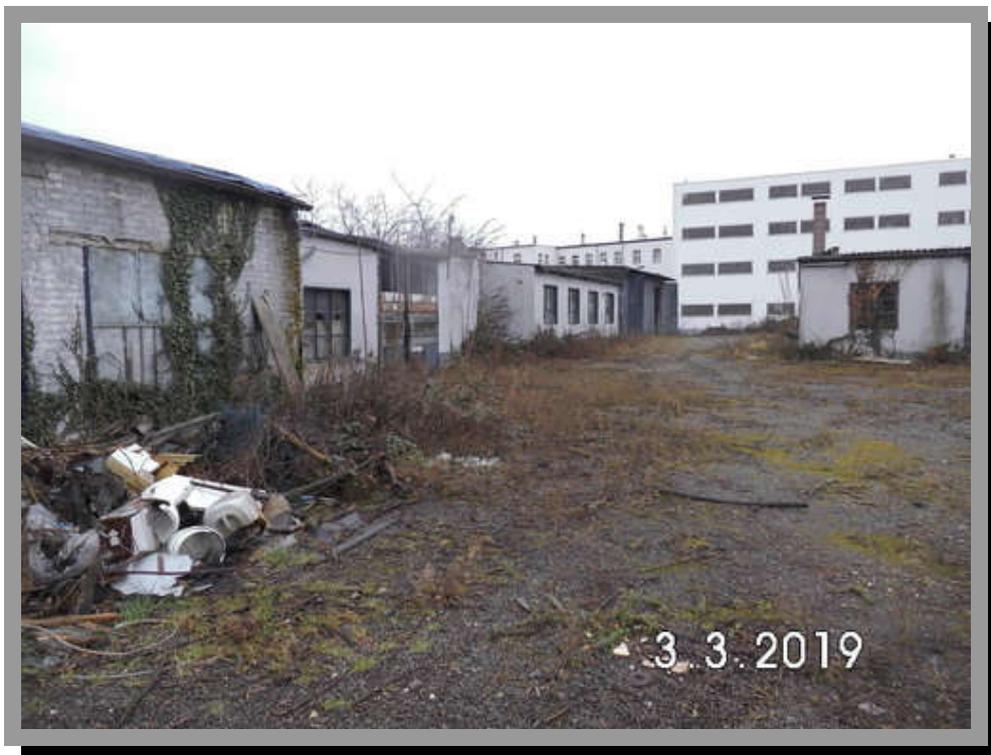
Bemerkung: - Gebäudebestand und Zustand wie im Herbst 2018. Mit den Rückbauarbeiten wurde noch nicht begonnen. In den zugänglichen Gebäudeteilen konnten keine Fledermäuse vorgefunden werden.

Foto 2: Keine Veränderung an den Gebäuden 1 (rechts), 7, 9 und 27 (links).

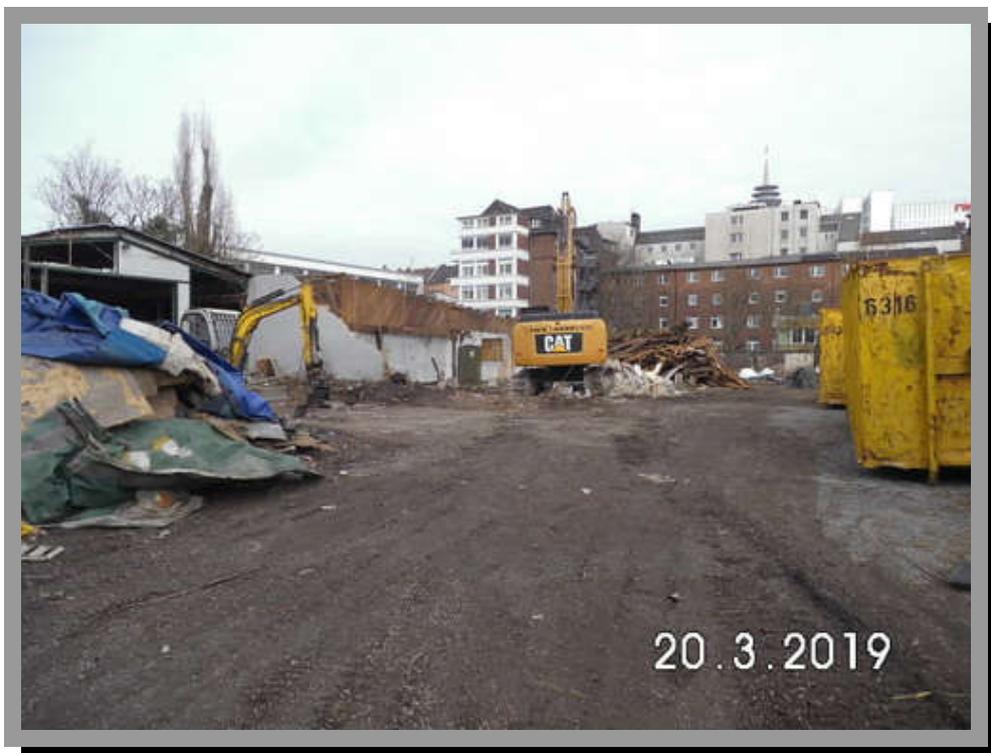
Baufortschritt: Die Gebäude 1 bis 9 sowie 26 bis 28 in hinteren Teil des Grundstücks Volmerswerther Straße 5 wurden weitgehend niedergelegt. Sortierung des Abbruchmaterials nach Fraktionen auf den Freiflächen (s. f. Foto).

Foto 3: Abbrucharbeiten am Gebäudekomplex 1 bis 5 (links).

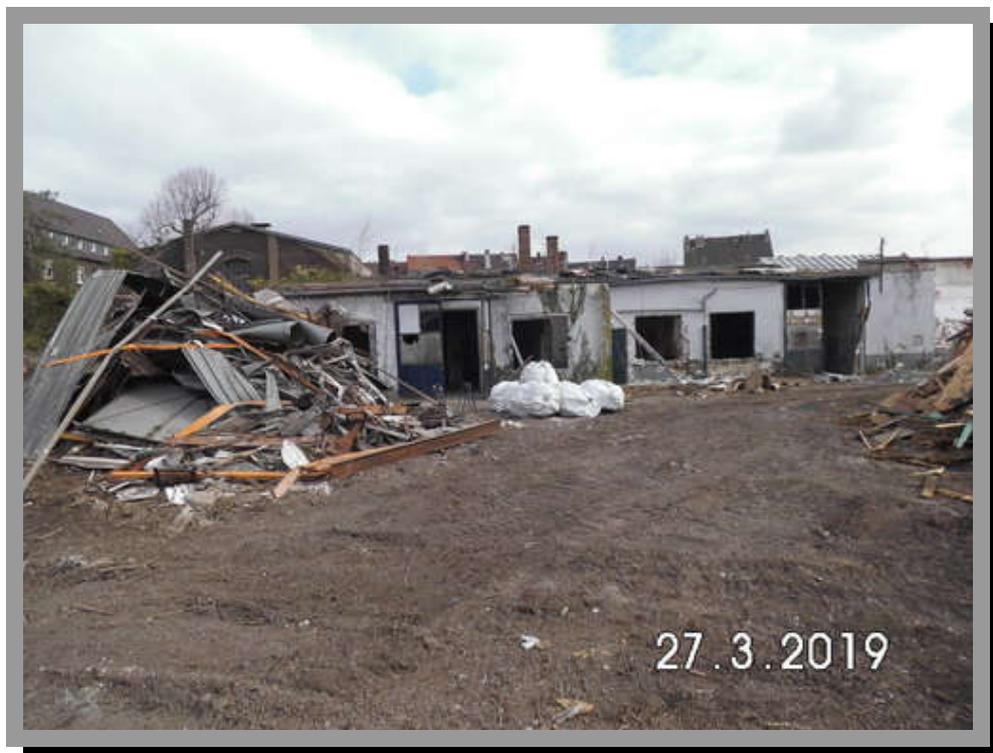
Baufortschritt: - Der Rückbau der Gebäude 1 bis 9 sowie 26 bis 28 in hinteren Teil des Grundstücks Volmerswerther Straße 5 wurde weiter verfolgt. In den Gebäuden 10-12 und 24A und 24B finden Aufräumungs- und Entkernungsarbeiten statt. Das Gebäude 13 wurde am Begehungstag noch nicht angegangen. Die Sortierung des Abbruchmaterials nach Fraktionen auf den Freiflächen erfolgt weiterhin (s. f. Foto).

Foto 4: Aktuelle Abbrucharbeiten an den Gebäuden 9 (links) und 27 (rechts).

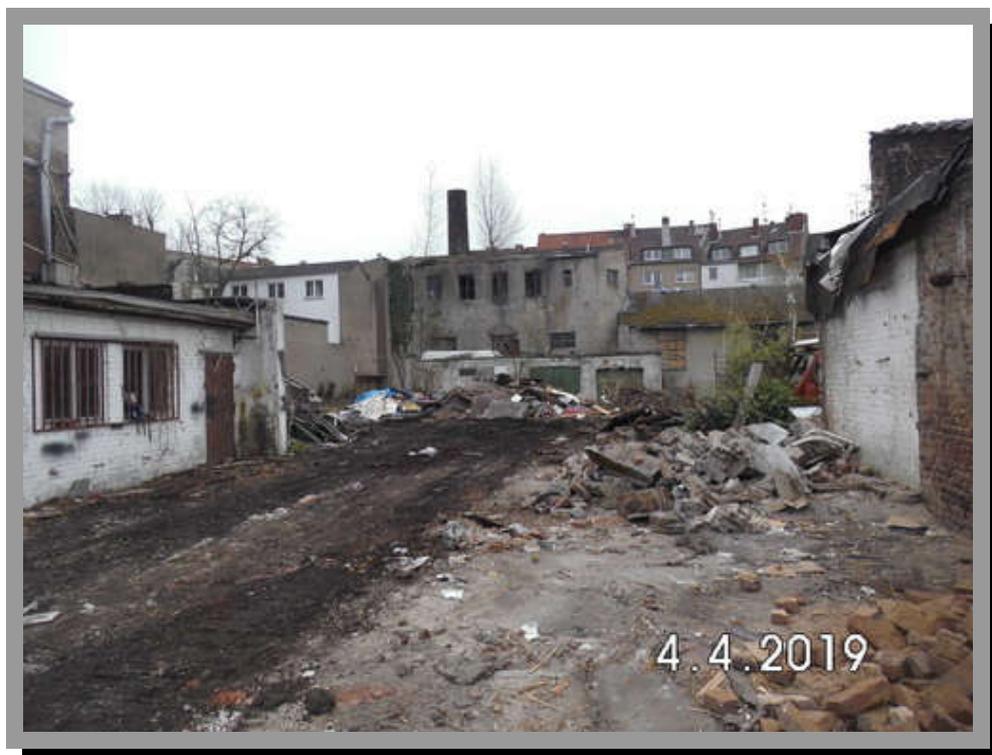
Bemerkung: Im Verlauf der Begehung wurden Teile der noch nicht in Aufräumung befindlichen Gebäude nochmals in Augenschein genommen. Spinnwebenvorhänge weisen vielerorts wiederum darauf hin, dass derzeit keine Nutzung durch Fledermäuse innerhalb dieser Gebäudeteile stattfindet. In den zugänglichen Gebäudeteilen konnte am Begehungstag kein Hinweis auf Fledermäuse entdeckt werden. Der Gebäudebestand „Martinstraße 9“ ist bisher nicht verändert worden. Hier fanden lediglich Aufräumarbeiten im Freigelände (s. f. Foto) statt.

Foto 5: Aufräumarbeiten im Bereich der hinteren Freiflächen Martinstraße.

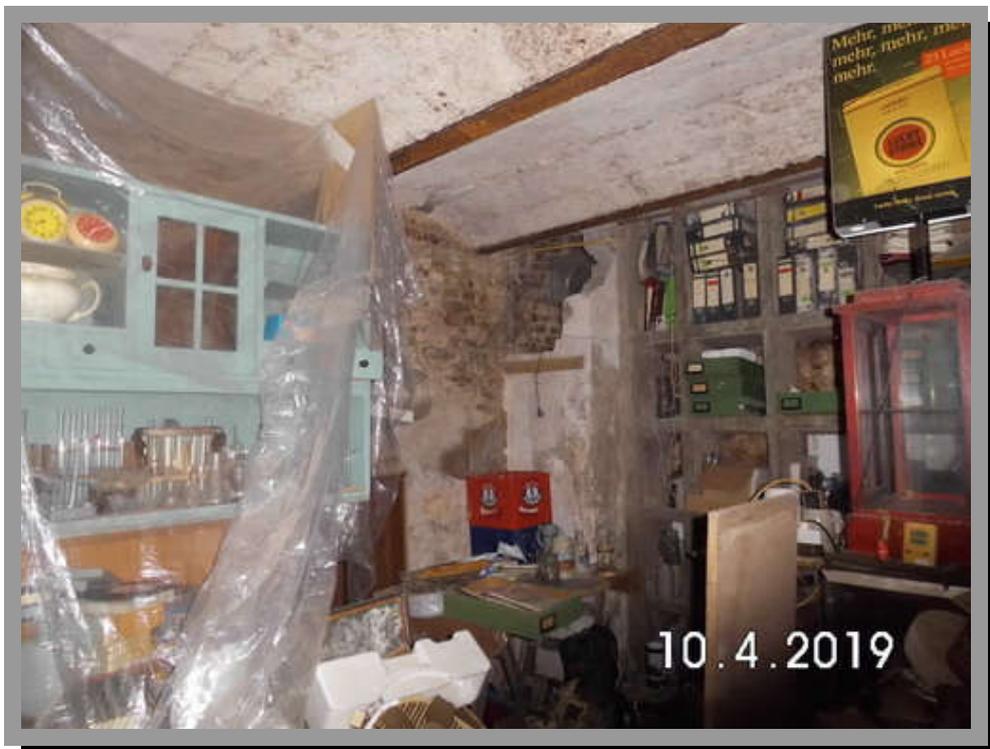
Bemerkung: - Im Verlauf der Begehung wurden Teile der noch nicht in Aufräumung befindlichen Kellerräume nochmals in Augenschein genommen (s. f. Foto). Spinnwebenvorhänge weisen vielerorts wiederum darauf hin, dass derzeit keine Nutzung durch Fledermäuse innerhalb dieser Gebäudeteile stattfindet. In den zugänglichen Gebäudeteilen konnte am Begehungstag kein Hinweis auf Fledermäuse entdeckt werden. Der Gebäudebestand „Martinstraße 9“ ist weiterhin nicht verändert worden.

Foto 6: Teilbereich eines noch nicht entrümpelten Kellers.

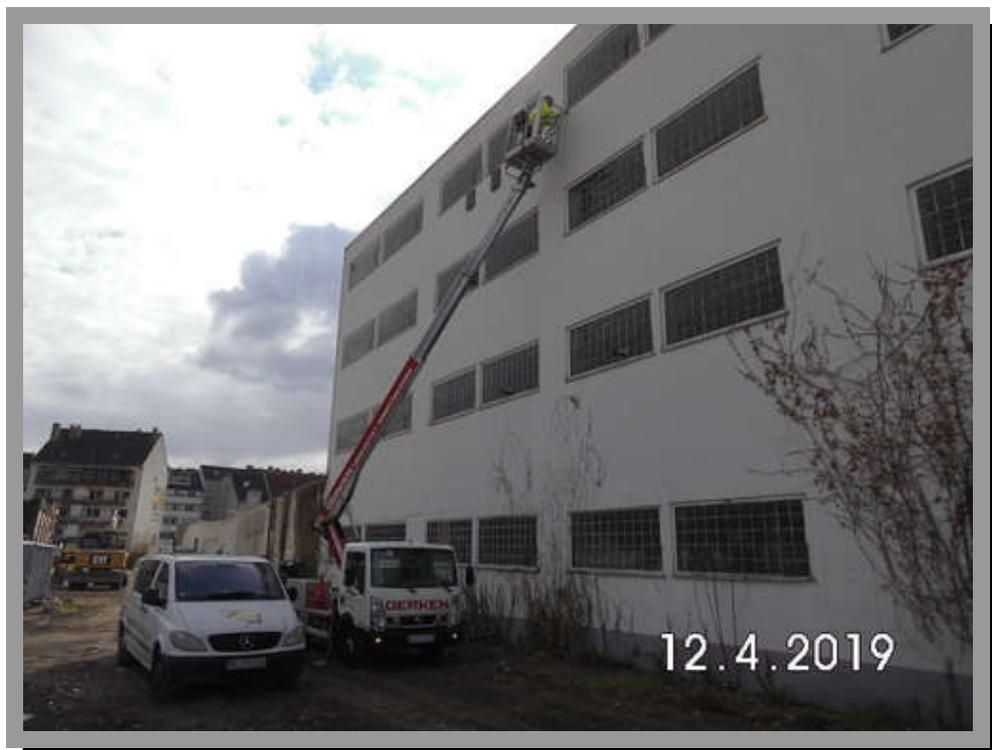
Foto 7: Montage der Fledermauskästen an der [redacted] vom Hubsteiger aus.

Für die Montage der Kästen standen die Fassaden des ehem. Liesegang-Gebäudes (Foto 7 u. 8) und eine Wand im Übergang zum nördlich angrenzenden Krankenhauskomplex (Foto 9) zur Verfügung. Die Montage der Fledermauskästen wurde in Zusammenarbeit mit dem Büro Falko Fritzsch, Büro für angewandte Ökologie, Artenschutz & Biotopmanagement, Erkrath durchgeführt.

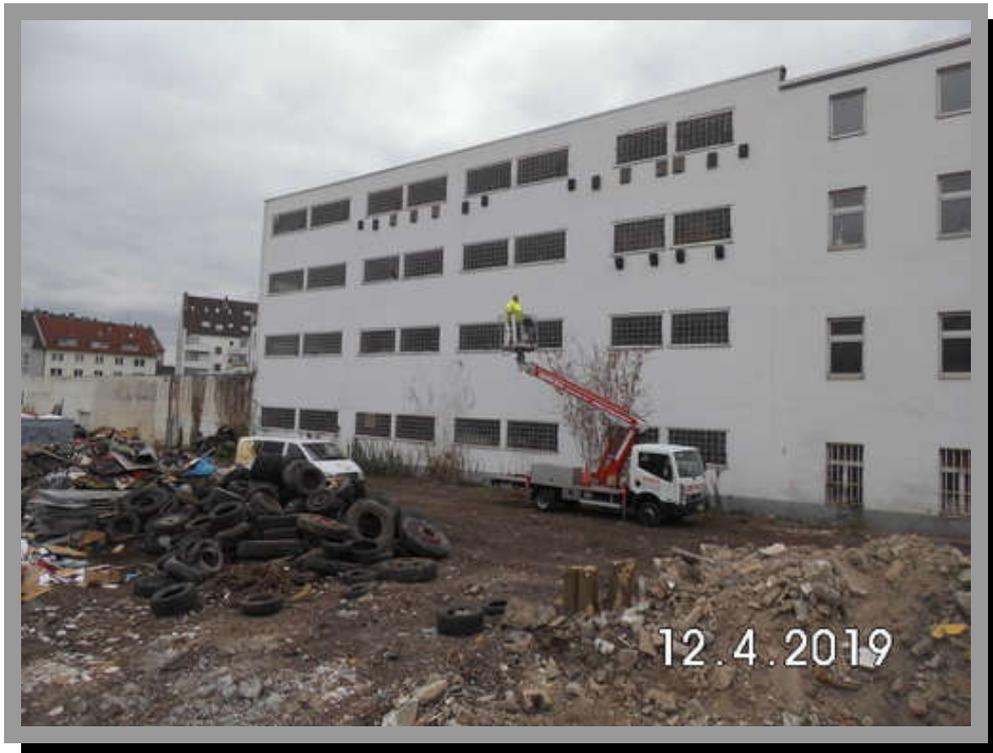
Foto 8: Fledermauskästen an der „Liesegang-Fassade“.

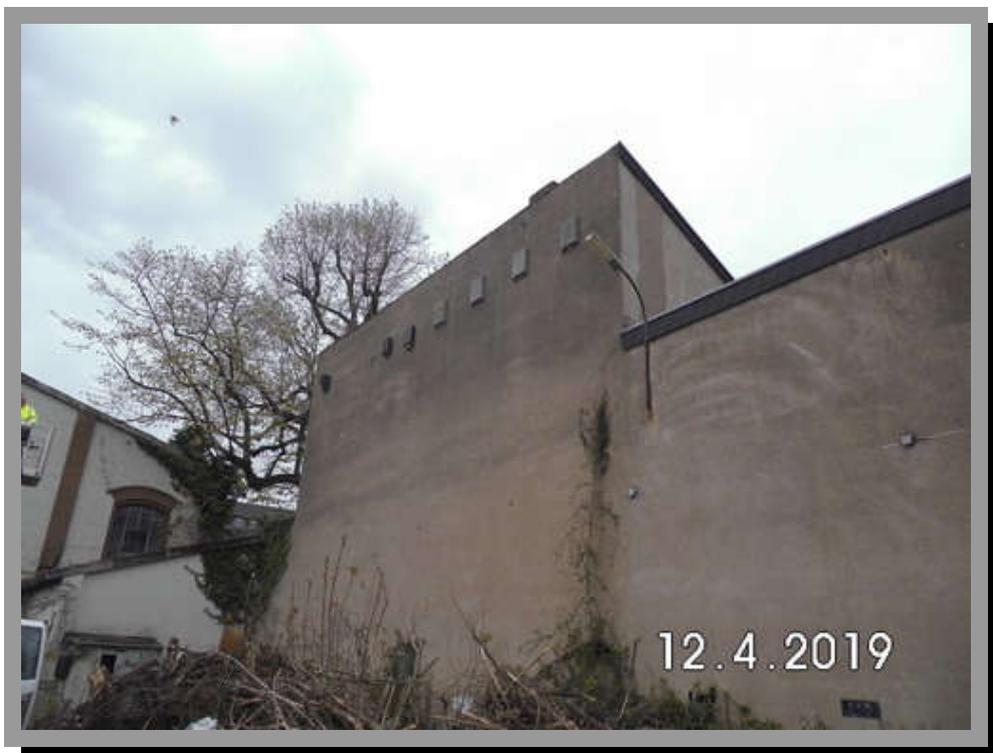
Foto 9: Fledermauskästen an der „Krankenhaus-Fassade“.
