Bauvorhaben Festenbergstraße in Düsseldorf-
Eller Abbruch aller Bestandsgebäude auf dem
ehemaligen Werksgelände der Fa. WECO

Ökologische Baubegleitung vor und während
der Baufeldfreimachung

Zwischenbericht: Oktober 2019

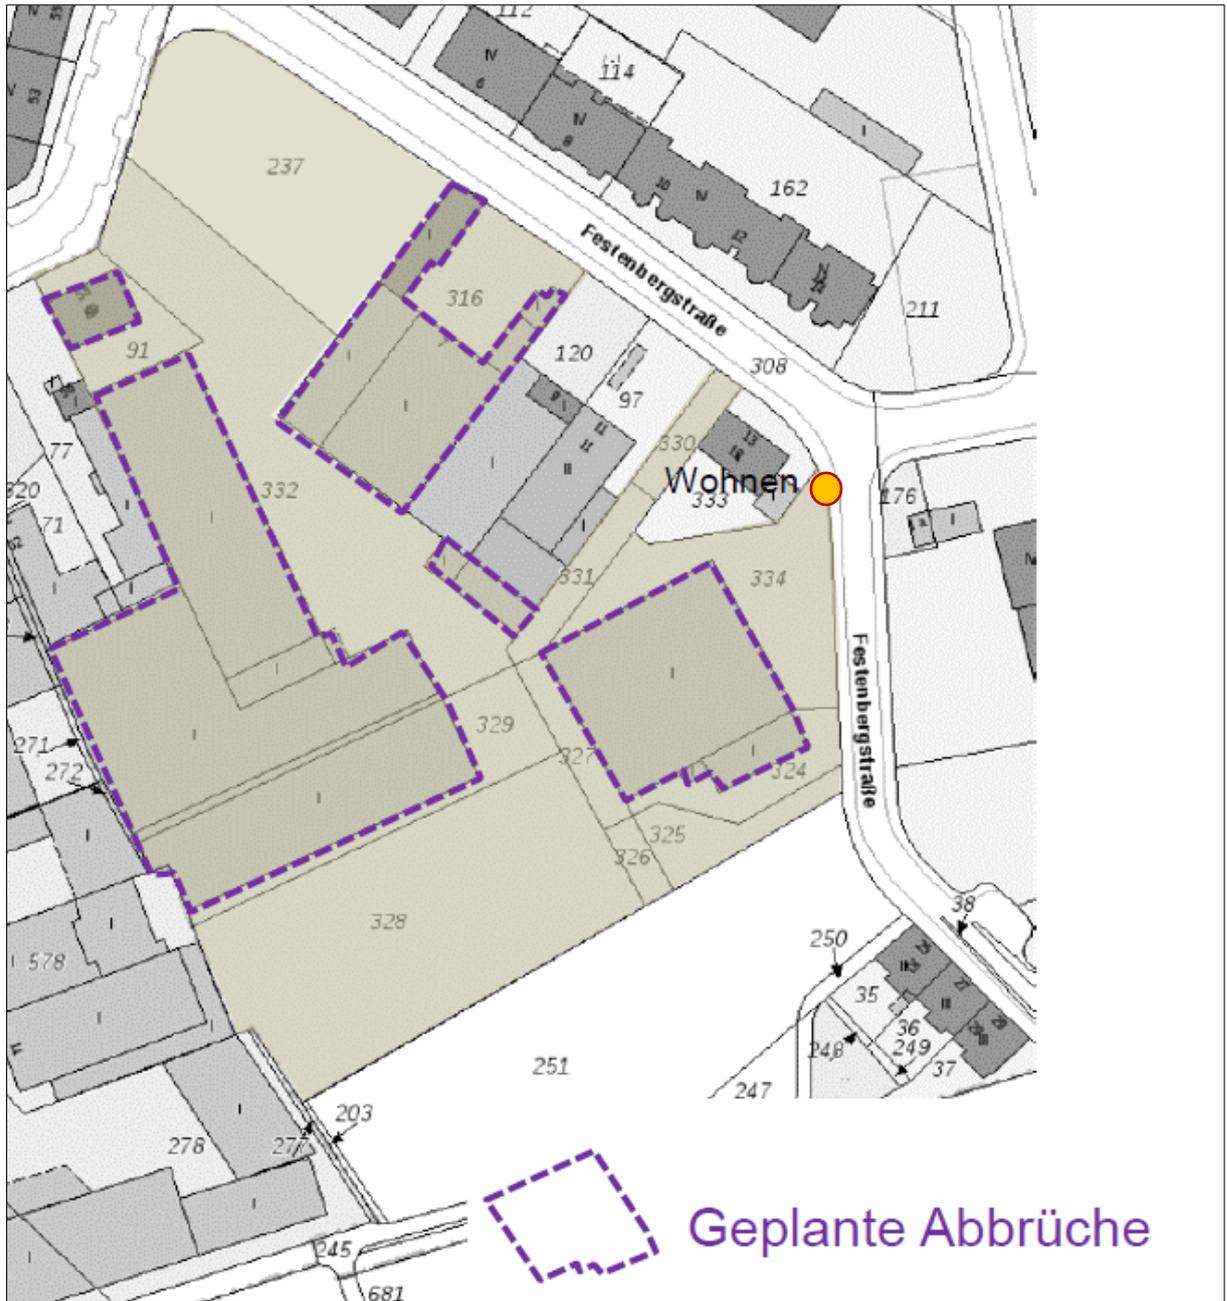
Abbildung 3: Standort des Höhlbaums

Bei der Begehung am 22.08.2019 wurden keine belegten Nester in den Laubbäumen gefunden. An einem Laubbaum auf Höhe des Bungalows konnte eine Baumhöhle gefunden werden (vgl. Abb. 12). Der Standort ist Abbildung 3 zu entnehmen. Der Höhlenbaum muss vor der Fällung mit Endoskop auf Fledermäuse kontrolliert werden. Bei negativem Nachweis kann der Baum gefällt werden. Werden Fledermäuse nachgewiesen, sind die Tiere zu bergen und in Absprache mit der UNB, Stadt Düsseldorf, umzusiedeln.

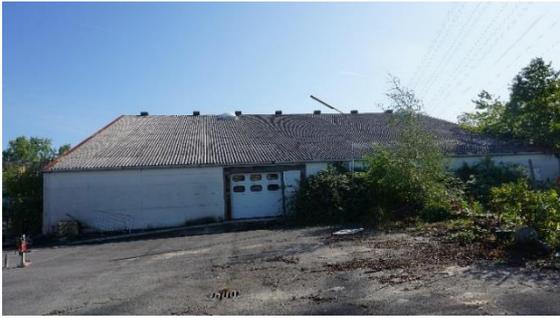
- Südwestseite: Dach mit Welleternit gedeckt, ungeeignet.
- Südostseite: Spalten hinter Attika, ungeeignet, Material aus Kunststoff zu glatt. Einflugmöglichkeit in Halle zwischen losen Kunststoffbahnen.
- Nordostseite: Fassade glatt, ungeeignet; angebauter kleiner Bungalow, Spalt hinter Attika zu eng = ungeeignet, keine erkennbaren Einschlüpfе
- Nordwestseite: soweit erkennbar keine Spalten und Nischen = ungeeignet
- Innen: Begehung wegen fehlendem Schlüssel nicht möglich; wird bei Nachsuche vor Abbruchbeginn ergänzt. Wird als eher ungeeignet eingeschätzt; WQP kann aufgrund der Bauweise ausgeschlossen werden.

Abbildung 4: Gebäude 1 von Südwesten

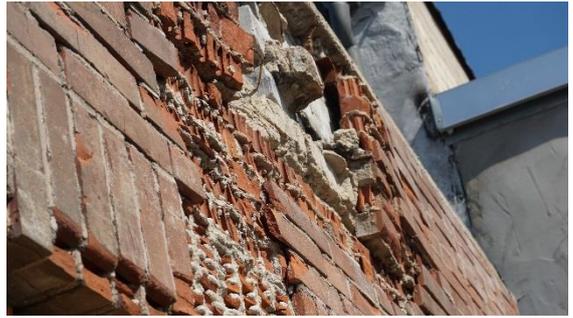
Abbildung 8: Gebäude 3, Nische/Spalt

4. Folgende Elemente und Strukturen sind mit Hand zu entfernen:
Gebäude 2a, Attiken an Nordostseite,
Gebäude 2b, Schieferverkleidung an Nordostseite,
Gebäude 3: Ziegelsteinmauer um die Nische herum,
Gebäude 4: Firstverblendung zur Nordwestseite hin, Brett an Mauer zur Festenbergstraße,
Gebäuden 5: Attiken an Ost- und Südseite

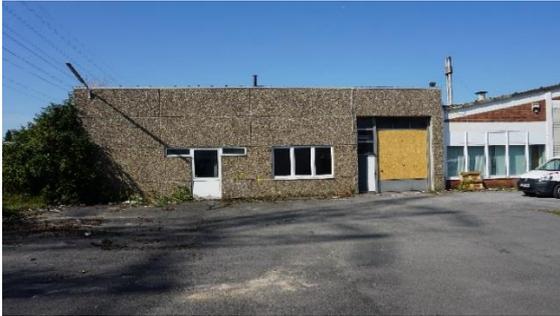
- Südwestseite: baulich verbunden mit Gebäude auf Nachbargrundstück.
- Nordwestseite: teils baulich verbunden mit Gebäude auf Nachbargrundstück, teils Schieferverblendung, keine Spalten und Nischen, ungeeignet.
- Südostseite: Spalten hinter Attika, zu eng ungeeignet.
- Nordostseite: Hinter Attika teilweise kleine Spalten, **SQP** für einzelne Fledermäuse.
- Innen: Keine Nachweise (Fledermauskot, Fraßreste, Nester, Federn) zu Fledermäusen und Gebäudebrütern. WQP kann aufgrund der Bauweise ausgeschlossen werden.

- Südwestseite: baulich verbunden mit Gebäude auf Nachbargrundstück.
- Nordwestseite: von Gehölzen zugewachsen, soweit zu beurteilen, keine Spalten und Nischen, ungeeignet.
- Südostseite: baulich verbunden mit Gebäude 2b.
- Nordostseite: Mauernische links von Türe = **Nistmöglichkeit**. Schieferverkleidung, dahinter Spalten = **SQP** für einzelne Fledermäuse.
- Innen: Keine Nachweise (Fledermauskot, Fraßreste, Nester, Federn) zu Fledermäusen und Gebäudebrütern. WQP kann aufgrund der Bauweise ausgeschlossen werden.

Abbildung 5: Gebäude 2a, 2b von Nordosten

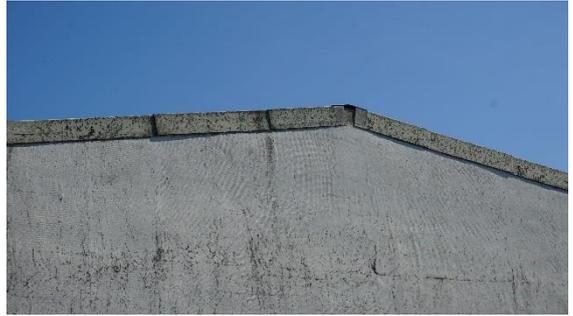
- Südwestseite: keine erkennbaren Spalten und Nischen, ungeeignet.
- Nordwestseite: Spalt in First = **SQP**, Lüftungslöcher = **Nistmöglichkeiten**.
- Nordostseite: keine Spalten und Nischen.
- Innen: wegen fehlender Schlüssel nicht besichtigt. Da Einschlüpfen fehlen wird Gebäude 4 innen als ungeeignet für Fledermäuse und Gebäudebrüter eingeschätzt. WQP kann aufgrund der Bauweise ausgeschlossen werden.

Abbildung 9: Gebäude 4, Spalt in Dachfirst

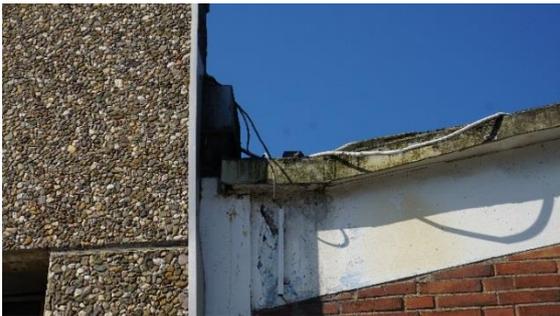
Abbildung 6: Gebäude 2a/2b Spalt hi. Verblendung

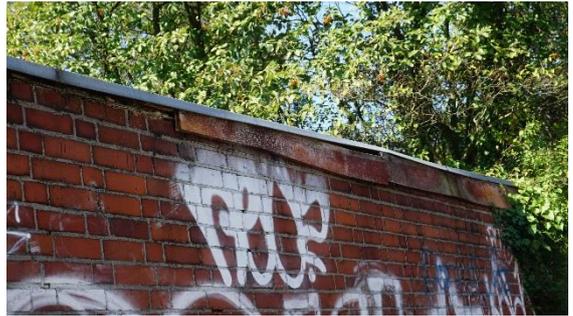
- U-förmiger Gebäudekörper zur Festenbergstraße (vermietet): Spalt hinter Brett an Mauer zur Straße = **SQP** für einzelne Fledermäuse.
- Südostseite: baulich verbunden mit Nachbargebäude.
- Innen: vermietet, daher keine Besichtigung. Vermutlich ungeeignet für Fledermäuse und Gebäudebrütern.

Abbildung 10: Gebäude 4, Spalt hinter Brett

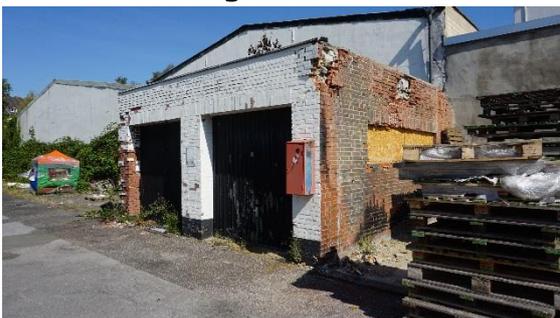
- Nordwestseite: abstehende Dachverblendung, geringe Tiefe = ungeeignet.
- Südwestseite: keine Spalten und Nischen = ungeeignet.
- Südostseite: Abbruchseite, Spalten zwischen Ziegel- und Steinmauer = **SQP**.
- Nordostseite mit Nachbargebäude verbunden = ungeeignet

Abbildung 7: Gebäude 3, Wand zu Abbruchseite

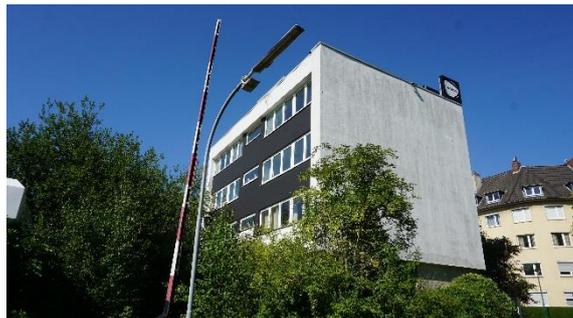
- Westseite: Fassade glatt, keine Spalten und Nischen, ungeeignet.
- Nordseite: Fassade glatt, Fenster geschlossen, keine Spalten und Nischen, ungeeignet.
- Ostseite: Spalten hinter Attika = **SQP** für einzelne Fledermäuse.
- Südseite: Spalten hinter Attika = **SQP** für einzelne Fledermäuse.
- Innen: Keine erkennbaren Öffnungen und daher als ungeeignet für Fledermäuse und Gebäudebrüter eingeschätzt. Wegen fehlender Schlüssel Nachsuche vor Abbruchbeginn.

Abbildung 11: Gebäude 5, Spalten hinter Attika

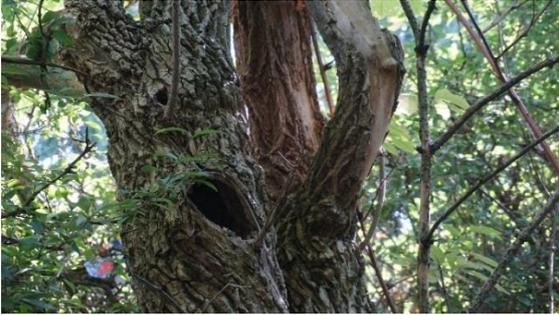
Abbildung 12: Laubbaum mit Höhle

2. Zum selben Termin erfolgte die Einführung des Bauleiters in den Umgang mit gefundenen Fledermäusen.
3. Der Höhlenbaum östlich von Gebäude 1 ist vor der Fällung mit Endoskop auf Fledermäuse zu kontrollierten. Bei negativem Nachweis kann die Höhle verschlossen werden, bei positivem Nachweis sind die Tiere in Absprache mit der UNB der Stadt Düsseldorf umzusiedeln.

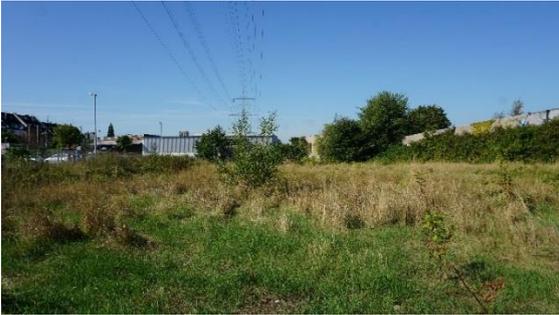
Der südliche Teil des Grundstücks weist Bewuchs von Wildgräsern und Wildstauden sowie von kleinen Gehölzen auf. Zu Gebäude 2a hin befindet sich eine dichte Brombeerhecke, an der westlichen Grenze stocken mehrere

Laubbäume. Belegte Vogelnester wurden nicht nachgewiesen. In Abbildung 13 sind die genannten Landschaftsstrukturen erkennbar.

Abbildung 13: Wildwiese im Süden
