**Baubauungsplan Nr. 301 „Alanbrooke“ der
Stadt Paderborn**

**Artenschutzrechtlicher Fachbeitrag Stufe II
gem. § 44 BNatSchG**

Stadt Paderborn

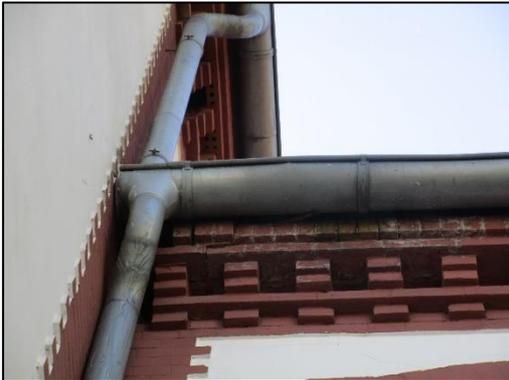
Foto 7: Potenzielle Fledermausquartiere hinter Abdichtungsblechen im Dachbereich (Geb. Nr. 2)

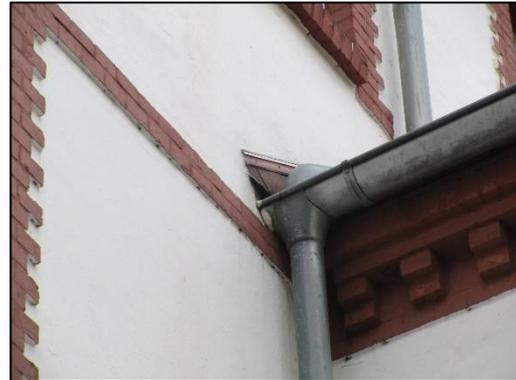
Foto 8: Mauerspalten und -nischen sowie Zugang zum Dachbereich (Geb. Nr. 2)

Mauerspalten und -nischen bieten Fledermäusen potenzielle Quartiere sowie Zugang zum Dachbereich (Foto 8). Auch die Lüftungslöcher in den oberen Abschlussziegeln stellen potenzielle Quartiere dar. Die größeren Nischen hinter dem Fallrohr sowie im unteren Fassadenabschluss eignen sich ebenso als Nistplätze für einige Vogelarten (Geb. Nr. 2).

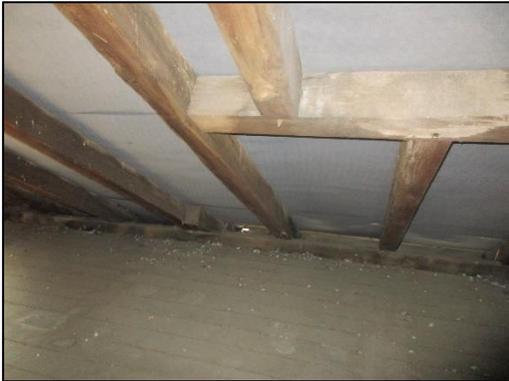
Foto 9: Durch größere Öffnungen im Bereich der Dachkante gelangen Fledermäuse und Vögel auf die Dachböden (Geb. Nr. 32)

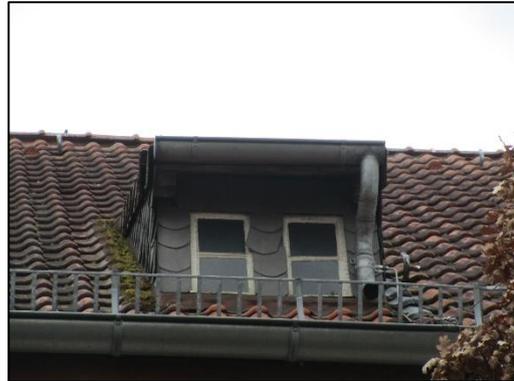
Foto 10: Potentielles Fledermausquartier hinter Schieferverkleidung (Geb. Nr. 2)

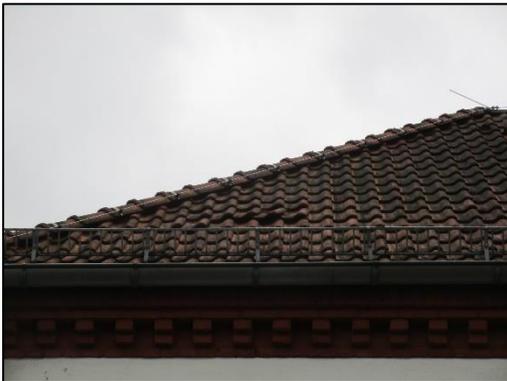
Foto 11: Potentielle Fledermausquartiere sowie Zugang zum Dachboden hinter losen Dachpfannen (Geb. Nr. 2)

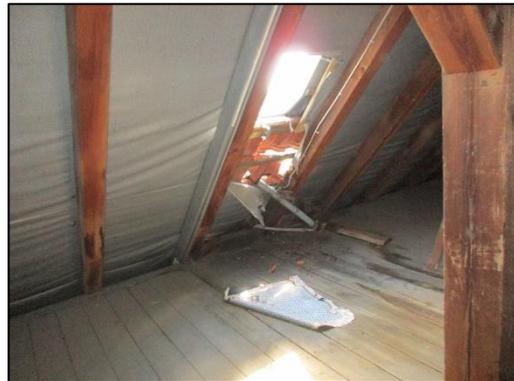
Foto 12: Einflugmöglichkeiten für Fledermäuse und größere Vogelarten durch Dachbeschädigungen (Geb. Nr. 12)

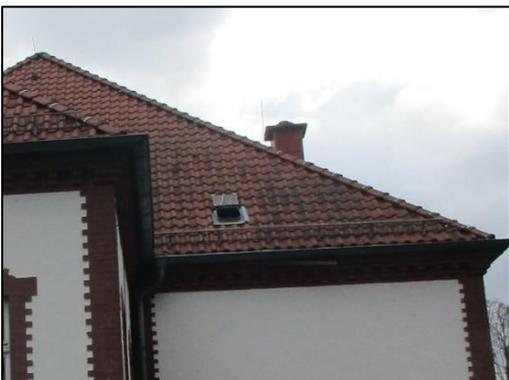
Foto 13: Offene Dachluken bieten vor allem Stadtauben, aber auch Fledermäusen, Zugang zum Dachboden (Gebäude Nr. 2)

- Offenstehende Fenster und Dachluken sind nach Möglichkeit im Winterhalbjahr zu verschließen (M4). Gebäude bzw. Gebäudeteile mit offen stehenden Fenstern, Dachluken und sonstigen Öffnungen (z.B. fehlende Dachpfannen) sind bei Abriss- bzw. Umbaumaßnahmen außerhalb des Winterzeitraums (Oktober-Februar) auf Fledermäuse, bzw. brütende Vögel hin zu kontrollieren (M3, M5).

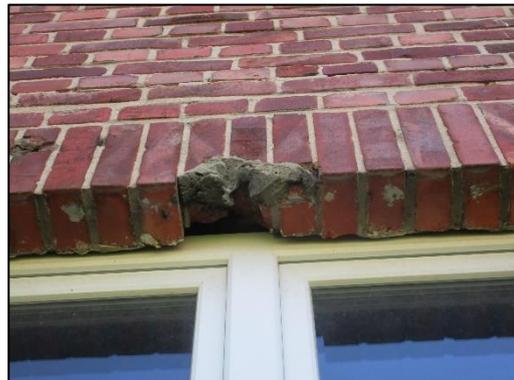
Foto 14: Dauerhafte potenzielle Einflugöffnung für Fledermäuse an undichtem Fenster (Gebäude Nr. 66)

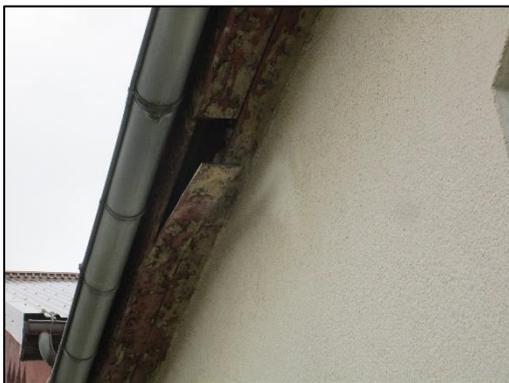
Foto 15: Potenzielles Fledermausquartier im Traufkasten (Geb. Nr. 15)

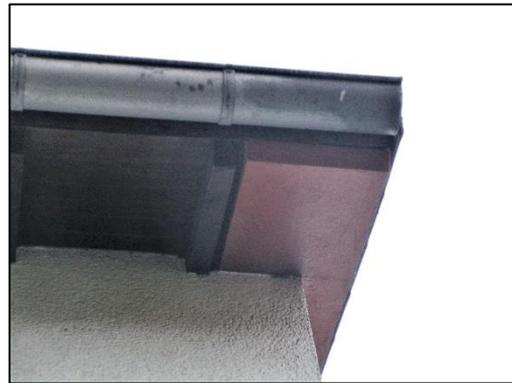
Foto 16: Spalten im Traufbereich stellen potentielle Fledermausquartiere dar (Gebäude Nr. 6)

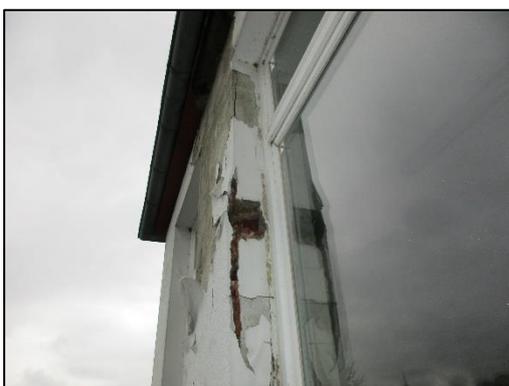
Foto 17: Spalten im Mauerwerk (Gebäude Nr. 15)

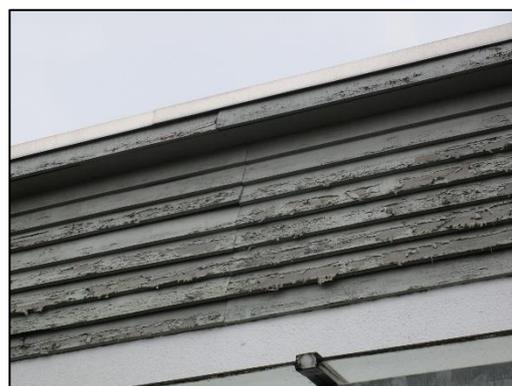
Foto 18: Potenzielle Fledermausquartiere hinter Fassadenverkleidungen (Gebäude Nr. 15)

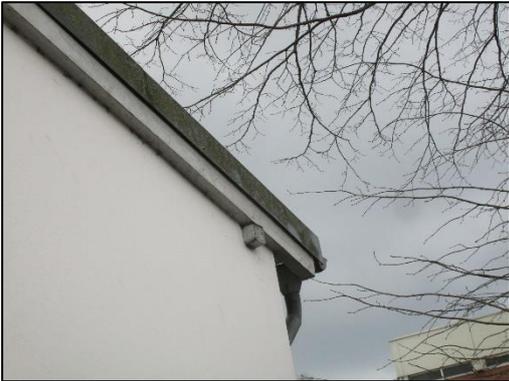
Foto 19: Spalten hinter dem Firstabschlussblech (Geb. Nr. 20)

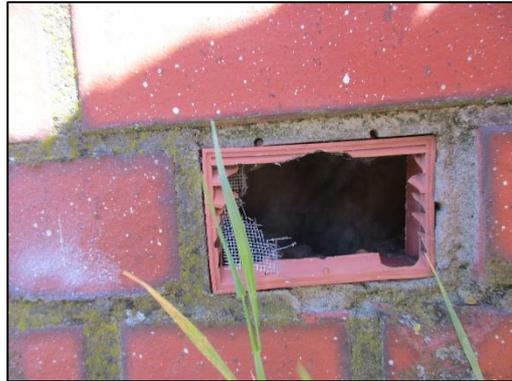
Foto 20: Lüftungsöffnungen in doppelwandiger Außenfassade (Geb. Nr. 38)

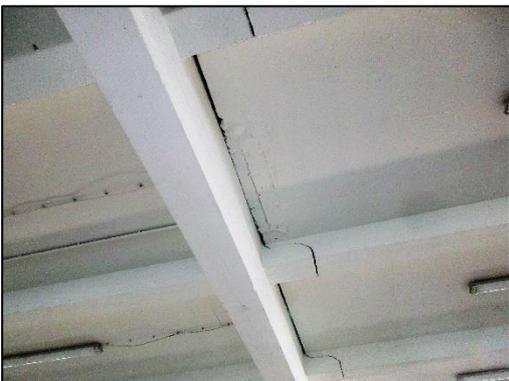
Foto 21: Spalten in der Decke stellen geeignete Fledermausquartiere dar (Geb. 35)

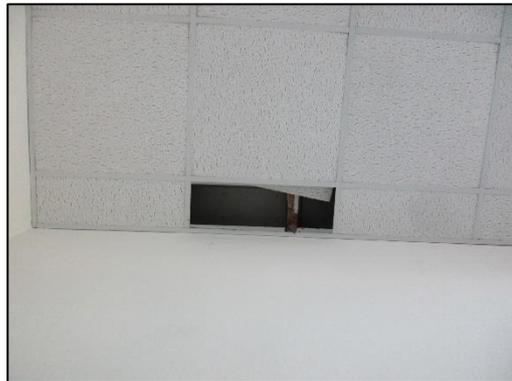
Foto 22: Blick in das sog. Kaltdach in Gebäuden mit Flachdach, in denen einige Fledermausarten gerne Quartiere besetzen (Geb. Nr. 15)

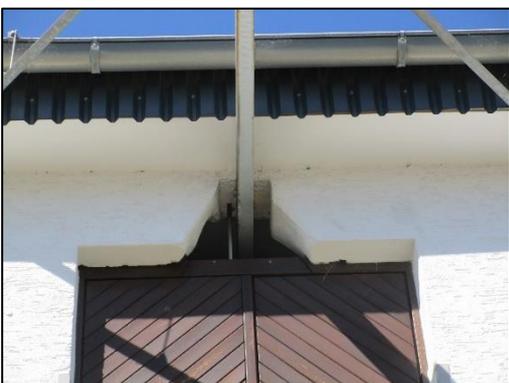
Foto 23: Gebäude Nr. 36 weist eine dauerhafte Einflugöffnung für Fledermäuse und Vögel auf

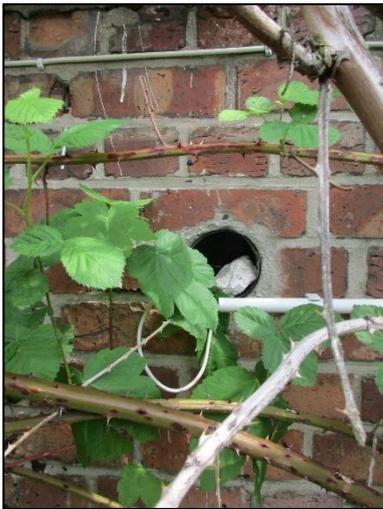
Foto 25: Einflug- und Nistmöglichkeit durch Lüftungsrohre (Geb. Nr. 68)

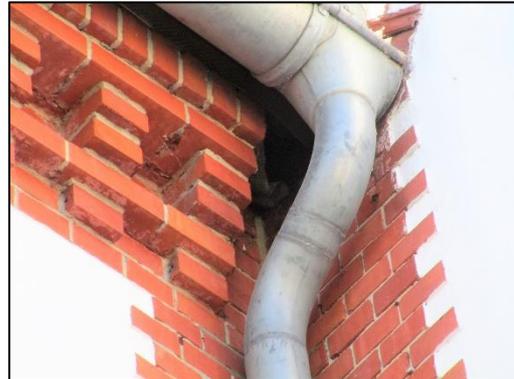
Foto 26: Nische im Bereich der Dachkante als potentieller Nistplatz (Geb. Nr. 7)

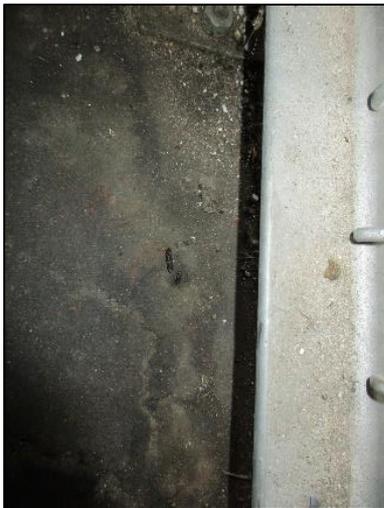
Die Einflugmöglichkeit besteht hier über ein offenes Lüftungsrohr (Foto 36). Ein potenzielles Sommer- wie Winterquartier stellt der Entlüftungsschacht des Heizungsraumes dar (Foto 35). Aufgrund der fehlenden Einsehbarkeit ist eine Nutzung durch Fledermäuse vor allem auch im Winter nicht auszuschließen.

Foto 33: Fledermauskotfund in Gebäude Nr. 68 unterhalb eines Entlüftungsschachtes. Einflugmöglichkeit über ein offenes Lüftungsrohr

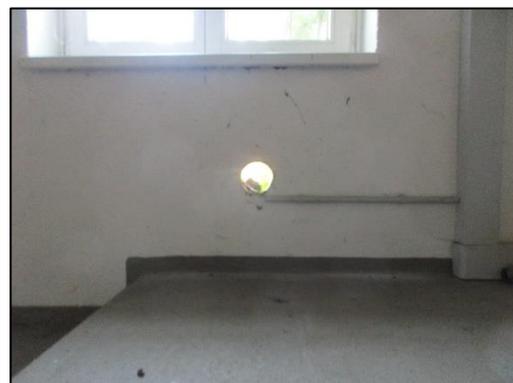
Foto 36: Einflugmöglichkeit in den Heizungsraum von Gebäude Nr. 68

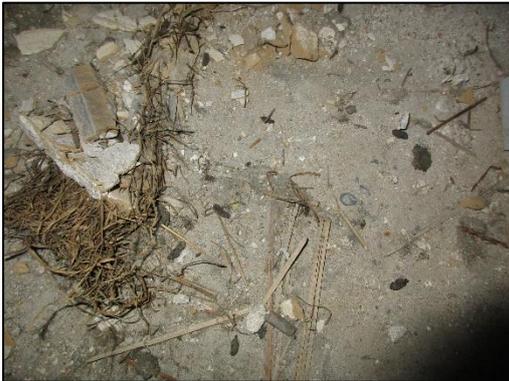
Auf dem Dachboden konnten ebenfalls Kotspuren von Fledermäusen erfasst werden (Foto 44). Diese befinden sich unterhalb einer Holzverschalung des Daches (Foto 45) die sich sowohl als Sommer- als auch als Winterquartier eignet. Der Einflug ist hier über Öffnungen an der Dachkante sowie über Lücken zwischen Dachziegeln möglich.

Foto 44: Fledermauskot auf dem Dachboden von Gebäude 15. Hier ist eine aktuelle Nutzung nicht ausgeschlossen

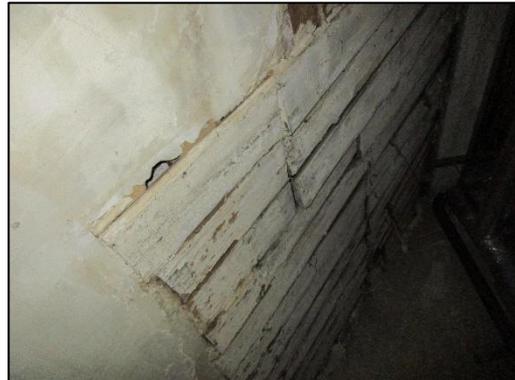
Foto 45: Die Spalten hinter der Dachverkleidung eignen sich als Sommer- und Winterquartier für Fledermäuse (Geb. 15, Kotfund vgl. Fehler! Verweisquelle konnte nicht gefunden werden.)

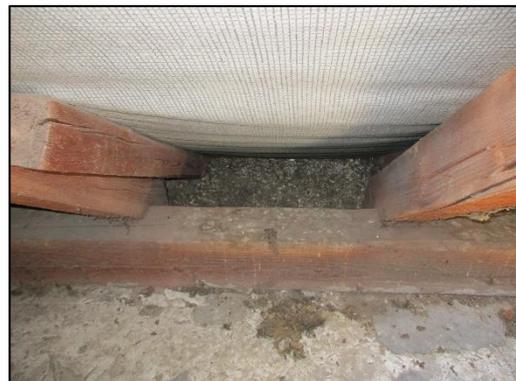
Die Dachböden des Gebäudes Nr. 11 und 12 wurden ebenfalls ehemals von Stadtauben genutzt (Foto 55). Darüber hinaus konnten in beiden Gebäuden alte Mauerseglereier gefunden werden (Foto 54). Einflugmöglichkeiten bestehen durch offenstehende Fenster und durch Öffnungen unterhalb der Dachkante sowie in Gebäude Nr.12 durch eine große Öffnung durch einen Dachschaden.

Foto 55: Nische mit Taubenkot auf einem Dachboden (Gebäude Nr. 12)

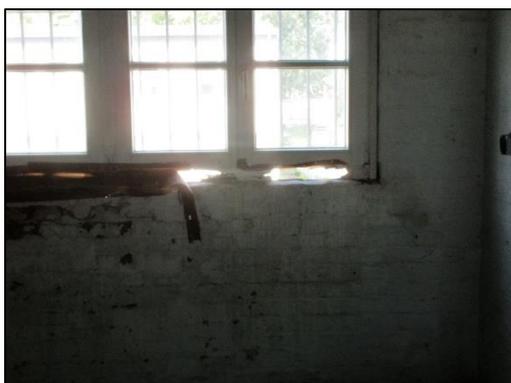
In Gebäude Nr. 68 wurden zahlreiche tote Vögel aufgefunden. Diese gelangten vermutlich durch ein Lüftungsrohr in den Heizungsraum (Foto 36) sowie durch ein defektes Fenster im Obergeschoss in das Gebäude (Foto 61).

Foto 61: Einflugmöglichkeit in Gebäude Nr. 68 durch ein defektes Fenster
