Artenschutzrechtlicher Fachbeitrag Bebauungsplan Erhardstraße - West Stadt Passau

06.02.2024

Hierzu fand am 25.01.2024 eine Gebäudekontrolle und Begehung des Außengeländes statt. Entsprechend der vorgefundenen Situation, reicht in Abstimmung mit dem Umweltamt Stadt Passau die Erstellung eines artenschutzrechtlichen Fachbeitrags aus, weitergehende Untersuchungen sind nicht notwendig. Die Ergebnisse sowie die daraus abzuleitenden notwendigen artenschutzrechtlichen Maßnahmen sind im vorliegenden Bericht dargestellt.

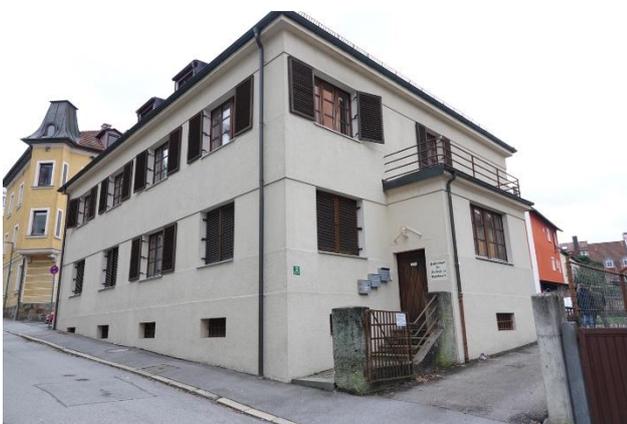
Die Abbildungen 4 und 5 geben verschiedene Ansichten des Wohnhauses Erhardstraße 2 wieder. Im Außenbereich des Gebäudes befinden sich in Richtung Eberherdstraße Fensterläden, die als Tagesquartier für Fledermäuse geeignet sind. Im rückwärtigen Gebäudeteil befindet sich eine überdachte Terrasse (Abb. 6 und 7) sowie ein Garagenanbau (Abb. 8 und 9). An der Gebäuderückseite sind keine Fensterläden angebracht. Die Übergänge der Dachkonstruktion zu den Außenmauern sind geschlossen und weisen keine für Fledermäuse nutzbaren Quartierstrukturen in Form von Mauerrissen auf. Dachrinnen und das Balkondach sind eng an die Hausmauer angelegt und bieten ein ungenügendes Quartierpotenzial. Das Gebäude ist auch im Dachbereich vollständig geschlossen und verfügt über keine Einflugmöglichkeiten ins Gebäudeinnere, so dass eine Quartiernutzung in den Innenräumen ausscheidet. Die Garage ist ebenfalls geschlossen, eine Nutzung als Fledermausquartier kann mit Sicherheit ausgeschlossen werden.

Abbildung 4: Übersicht des Wohnhauses Erhardstraße 2.

Bei allen Gebäuden kann ein Abriss ganzjährig erfolgen. Im Außenbereich der Gebäude Erhardstraße Nr. 2 und Nr. 6 sind zwar potenzielle Quartierstrukturen vorhanden, die jedoch als Winterquartier aufgrund fehlender Isolation und Frostsicherheit ungeeignet sind. Dass sich im Frühjahr dort Fledermäuse aufhalten, kann allerdings nicht völlig ausgeschlossen werden. Erfahrungsgemäß verlassen bei der Entfernung der Fensterläden (Gebäude Erhardstraße Nr. 2) vorhandene Fledermäuse sofort den Hangplatz, bzw. sollten die Fensterläden sobald als möglich entfernt werden.

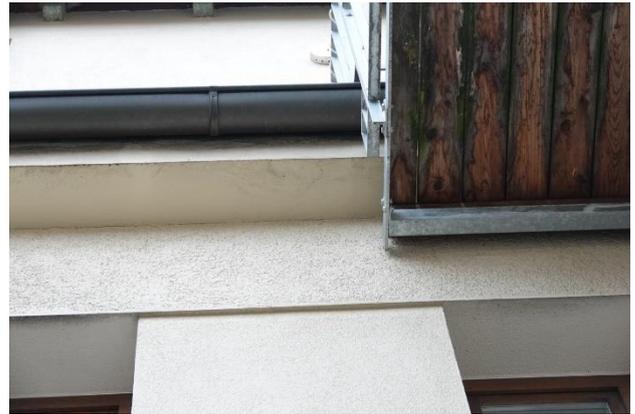
Abbildung 7: Die Übergänge Dachrinne Außenmauer sind eng, wenig witterungsgeschützt und als Fledermausquartier ungeeignet.

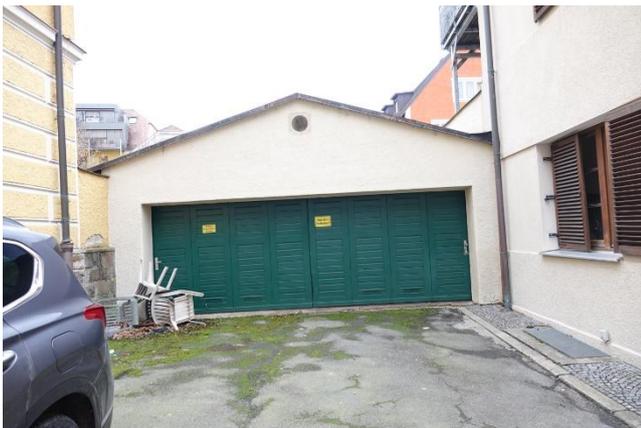
Abbildung 8: Geschlossene Garage ohne Einflugmöglichkeit für Fledermäuse.

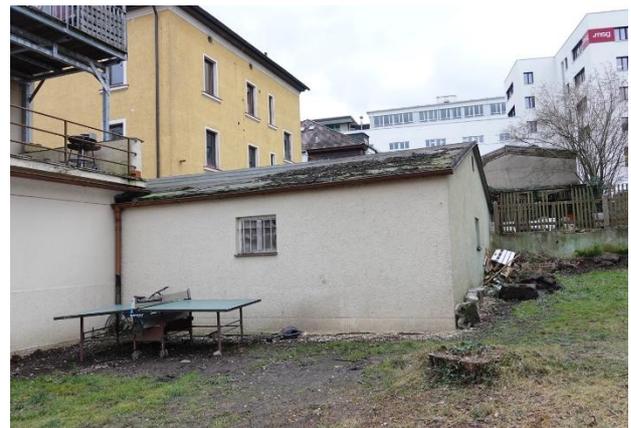
Abbildung 9: Rückansicht der Garage Erhardstraße Nrn. 2. Im Außenbereich sind keine Quartierstrukturen vorhanden. Dach und Außenwände sind geschlossen.

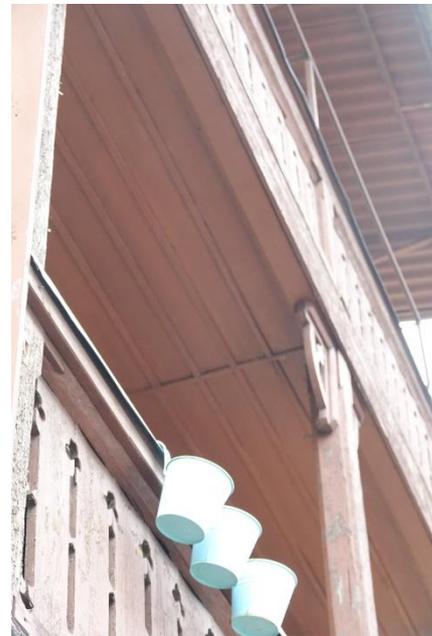
Abbildung 13: Der Balkon weist keine Quartiermöglichkeit für Fledermäuse auf.

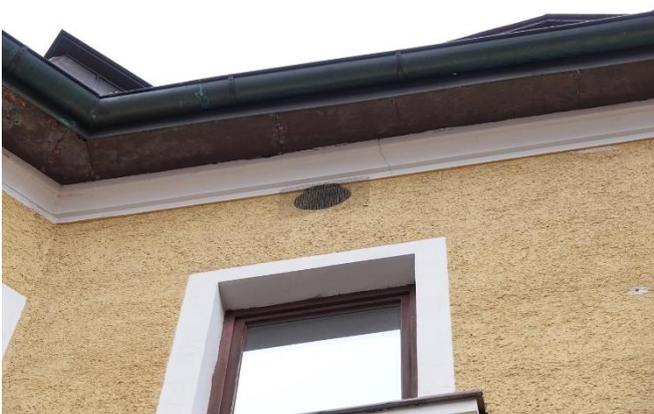
Abbildung 14: Der Übergang Dachkonstruktion - Außenmauer ist geschlossen, die Lüftungsöffnungen sind mit Gitter verdeckt.

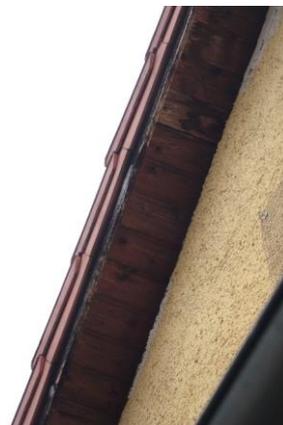
In den Abbildungen 10 und 11 sind Vorder- und Rückansichten des Gebäudes Erhardstraße 4 dargestellt. Das Gebäude ist vollkommen geschlossen und weist keine Einflugmöglichkeiten ins Gebäudeinnere auf. Fenster- oder Türläden sind nicht vorhanden, der Richtung Süden weisende Balkon (Abb. 12) weist keine konstruktionsbedingten Spalten auf die als Tagesquartier für Fledermäuse geeignet sind (Abb. 13). Der Übergang vom Dach zu den Außenmauern verfügt über keine Quartiermöglichkeit (Abb. 14), die Lüftungsöffnungen um das Gebäude sind mit einem Gitter verschlossen und für Fledermäuse so nicht zugänglich (Abb. 15). Ortgangbretter als Abschluss zur Traufe die als Quartier für Fledermäuse geeignet sind nicht vorhanden. Die Spalten zwischen den Abschlussziegeln und der Teerpappe sind als Fledermausquartier zu schmal (Abb. 15).

Abbildung 15: Oftmals typische Ortgangbretter als Dachabschluss zur Traufe sind nicht vorhanden.

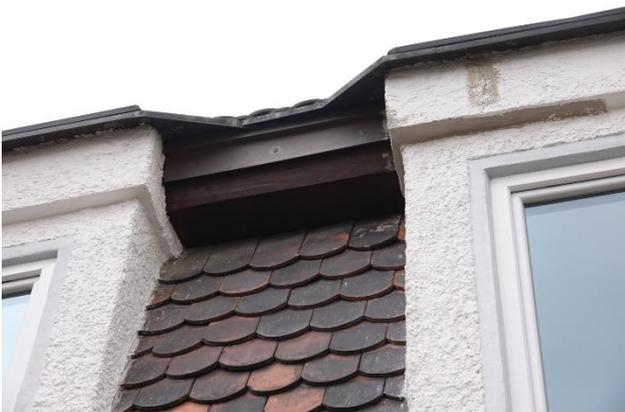
Abbildung 16 gibt eine Übersicht des Gebäudes Erhardstraße Nr. 6 wieder. Fensterläden oder Rollläden sind nicht vorhanden. Die Dachkonstruktion zwischen den Erkern des ersten Stockwerks bietet mehr oder weniger geschützte Hangplätze (Abb. 18), die u.U. als Tagesquartier von Fledermäusen genutzt werden können. Die vergleichsweise große Öffnung bietet allerdings nur geringen Witterungsschutz. An einigen Stellen sind zwischen den Dachplatten und Reitern Lücken vorhanden, die als Tagesquartier von Fledermäusen genutzt werden können (Abb. 19). Insgesamt ist das Gebäude jedoch geschlossen und weist keine Einflugmöglichkeiten ins Gebäudeinnere auf.

Abbildung 18: Offene potentielle Hangplätze für Fledermäuse

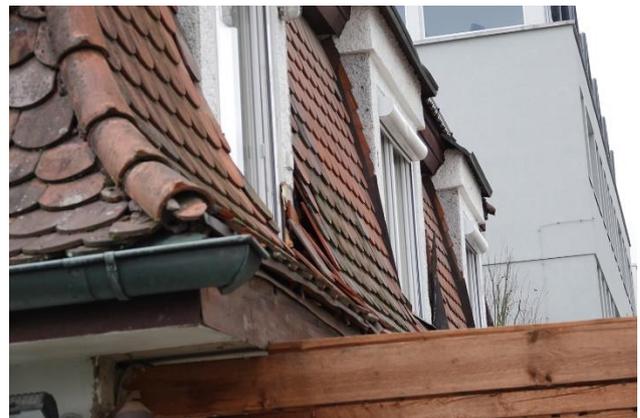
Abbildung 19: Spalten zwischen den Dachplatten können als Tagesquartier von Fledermäusen genutzt werden.

Bei dem Gebäude Erhardstraße Nr. 6 erfolgt die Entfernung der Dachplatten per Hand. Sollten dort Fledermäuse vorhanden sein sind diese, falls sie nicht sofort wegfliegen, in einem mit Zellstoff ausgekleideten Karton zu sichern und fledermauskundiges Fachpersonal zu verständigen. Dazu sind die Bauarbeiter vor Ort zu informieren und ein Karton vorzuhalten.

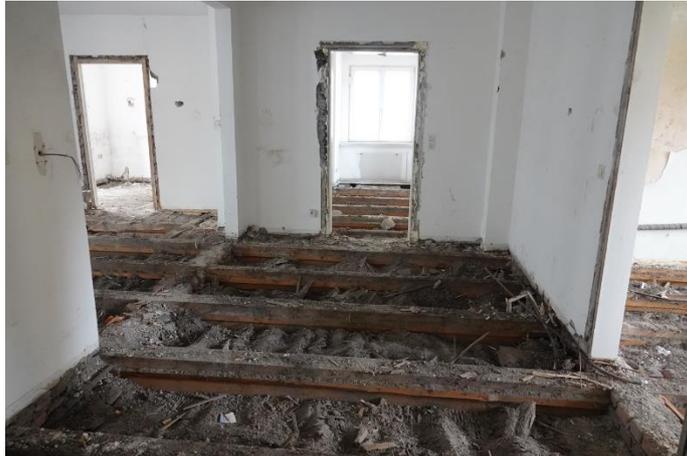
Die Böden der Innenräume des Gebäudes wurden bereits entfernt (Abb. 20). Große Teile des Dachbodens wie Boden und Wandverkleidungen wurden im Rahmen der bevorstehenden Abbrucharbeiten ebenfalls bereits entfernt. Die Fenster und Außenmauern im Dachboden verfügen wie oben bereits beschrieben über keine Einflugmöglichkeit für Fledermäuse in den Dachboden. Ein Vorkommen von Fledermäusen im Gebäudeinneren kann daher mit Sicherheit ausgeschlossen werden.

Abbildung 20: Die Böden in den Innenräumen wurden bereits entfernt.

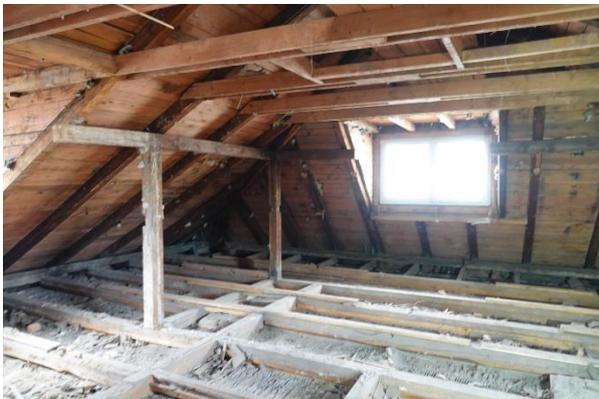
Abbildung 21: geschlossener Dachboden ohne Einflugmöglichkeiten für Fledermäuse.

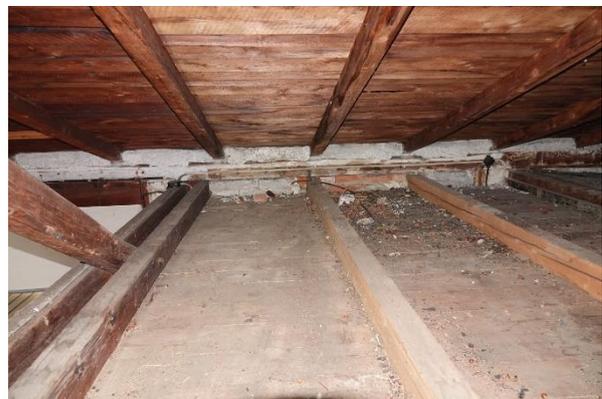
Abbildung 22: Geschlossene Übergänge zwischen Dach und Außenmauer.

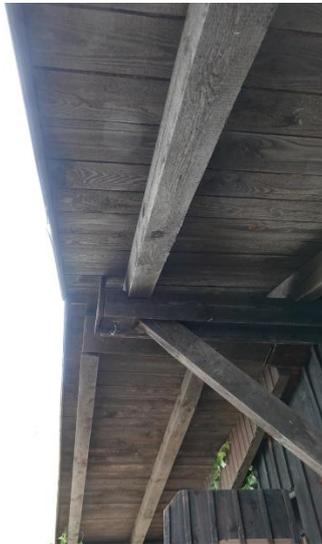
Auf dem Grundstück Erhardstraße Nr. 6 befindet sich ein Nebengebäude in Kombination mit Garagen (Abb. 23). Die einfache Dachkonstruktion verfügt über keine Quartiermöglichkeiten für Fledermäuse (Abb. 24). Der Innenraum ist für Fledermäuse nicht zugänglich. Hinweise auf eine Nutzung anhand Kotpellets waren nicht vorhanden.

Abbildung 24: Ausschnitt der Dachkonstruktion des Nebengebäudes.
