**Bebauungsplan 092 Alfter-Nord  
Teilbereich 2**

**Beurteilung des Baumbestandes im Plangebiet**

**Banks Baumpflege GmbH  
Adorferhof 17  
53518 Leimbach**

17.05.2020  
Ergänzung 05.08.2020

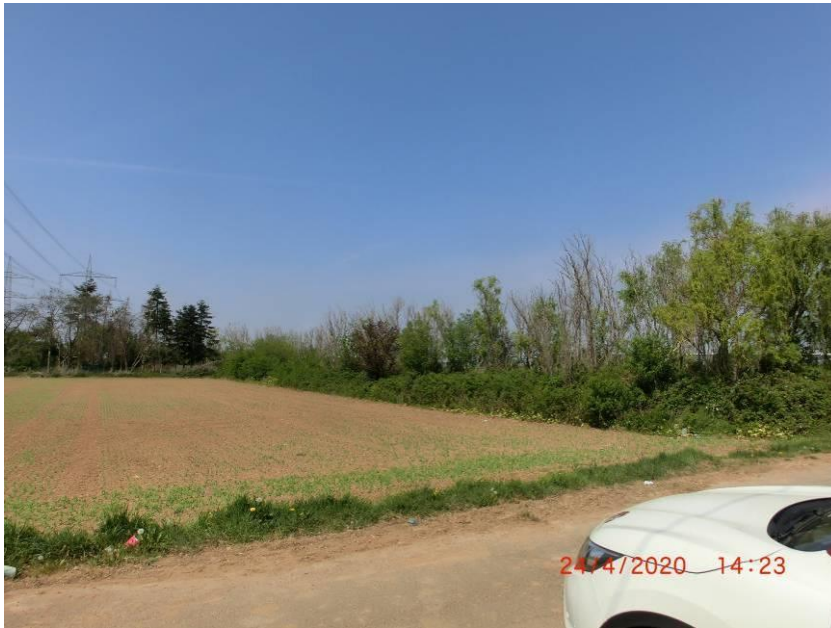
**Korkenzieher-Weiden und einzelne Pflaumenbäume mit erheblichen Mangelerscheinungen und Absterben von ca. 30 % dieser Baumreihe**

Die Korkenzieher-Weiden, mit ihrem raschen Wuchsverhalten und hohem Wasserbedarf, zeigen fast ausnahmslos starke Mangelercheinungen mit Absterben von Kronenteilen oder ganzer Bäume. Die Auswirkungen der anhaltend erhöhten Temperaturen in Verbindung mit geringen Niederschlagsmengen der letzten beiden Sommer und des diesjährigen Frühjahrs ist als Ursache hierfür anzunehmen.

Die Korkenzieher-Weiden sind relativ kurzlebige, jedoch sehr regenerationsfähige Bäume. Durch die starke Rücknahme der Kronen (Kappung) gem. ZTV-Baumpflege 0.2.3.1.3 bis auf die alten Kappstellen (bisher in ca. 1,20 m bis ca. 2,20 m Stammhöhe) wäre eine Verjüngung und mittelfristige Erhaltung dieser Bäume denkbar.

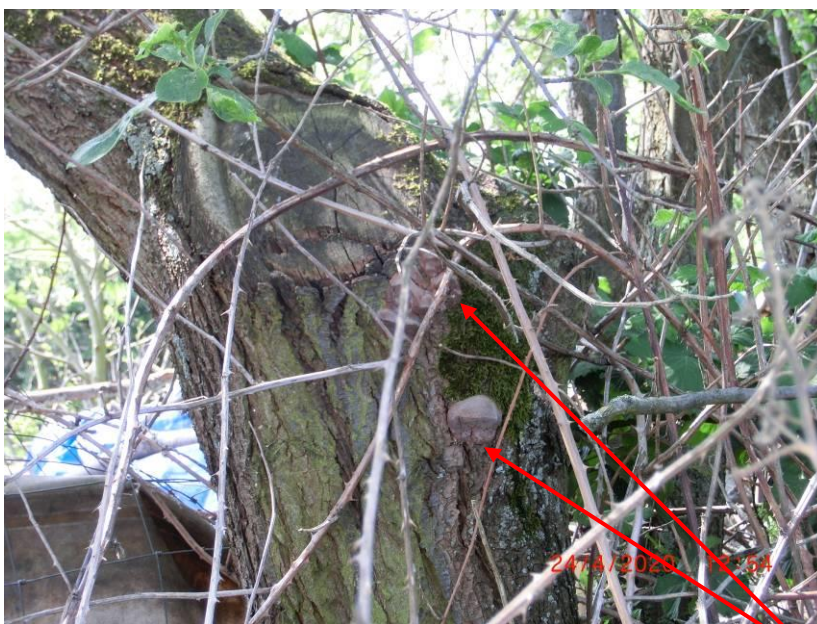
**Baum Nr. 65, Pflaumenbaum mit mehreren Fruchtkörpern des 'Feuerschwamms'**

| Nr. | Gehölzart | Stamm-<br>umfang<br>(cm) | Stamm<br>-<br>anzahl | Krone<br>Durch<br>-<br>m.(m) | Mängel/Bemerkungen | Zustand | Behandlung |
|---|---|---|---|---|---|---|---|
| 65 | Pflaumenbaum<br>(Zwetschge)<br>Prunus domestica | 0,85 | 1 | 6 | die Versorgung ist trotz Befall des Pflaumen-Feuerschwamms noch befriedigend | 4 | Krone zur Bruchvorbeugung entlasten |

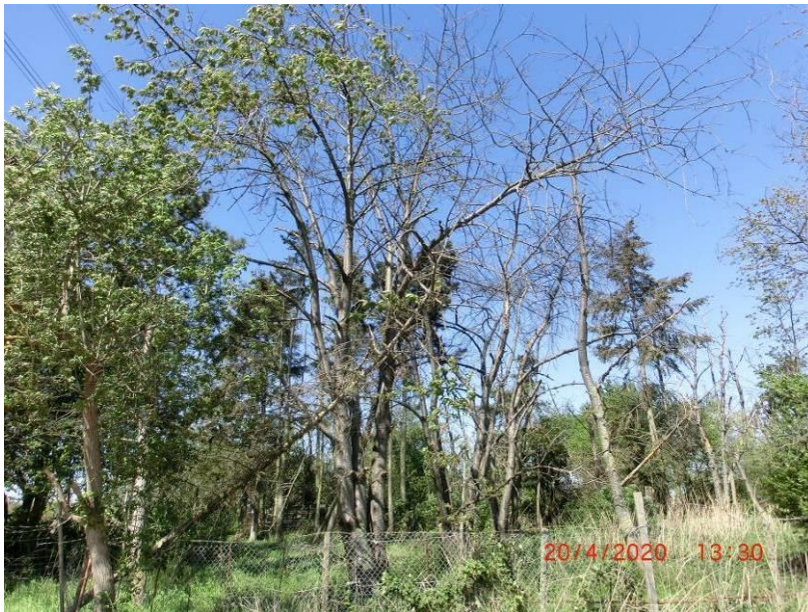
Einige Fichten im Planbereich (Nr. 30 und 32) sind durch Wasserstress und Borkenkäferbefall abgestorben. Die Entfernung dieser und weiterer toter und absterbender Kirschbäume (Nr. 24 bis 29) nah der Hochspannungsleitungen wird auch wegen evtl. Feuergefahr angeraten. Die Nadelhölzer und toten Bäume sind nicht durch die Baumsatzung der Gemeinde Alfter geschützt.

**Bäume Nr. 24 bis 32, Kirschbäume und Fichten, durch Wasserstress oder Borkenkäferbefall tot oder absterbend**

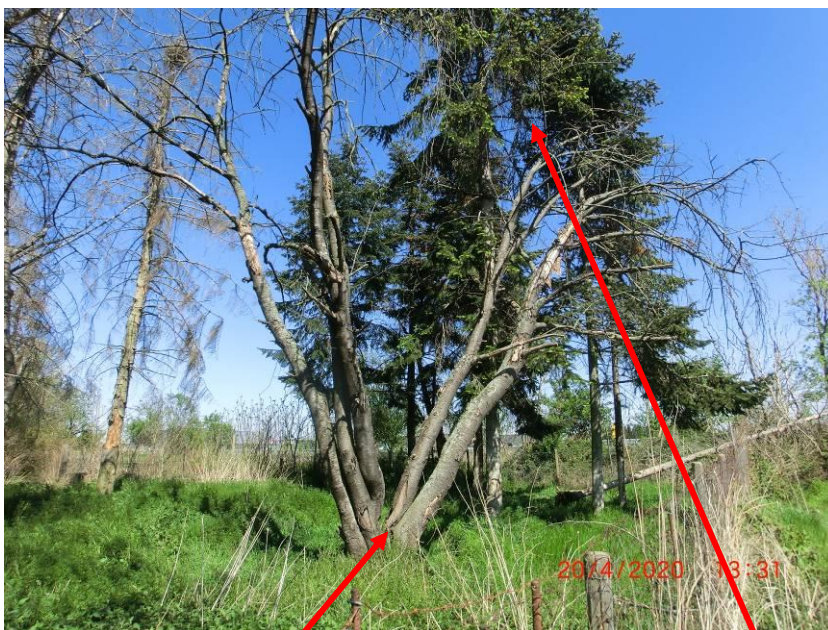
**Baum Nr. 29, Kirschbaum, dahinter noch gesunde Douglasien und eine Tanne**

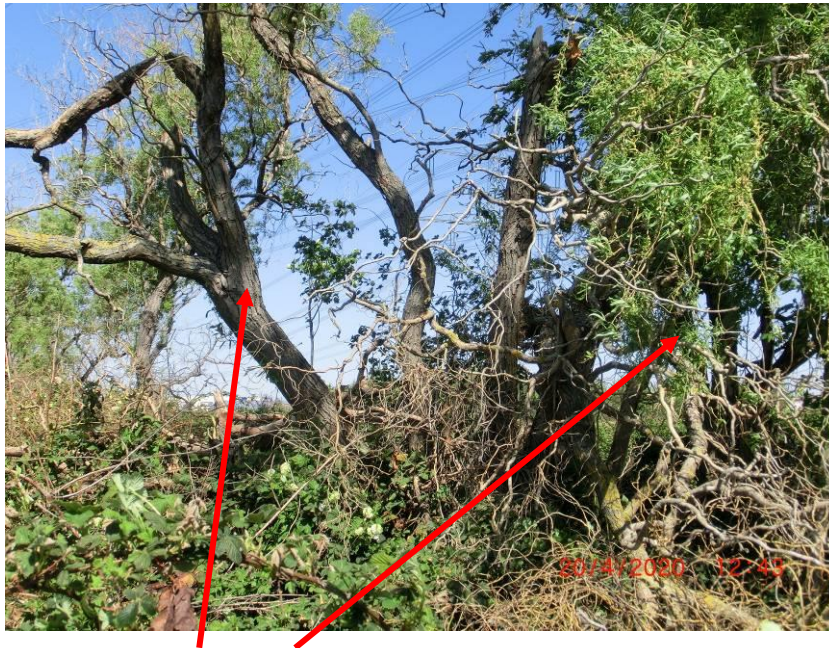
Im Allgemeinen wurden Pflegemaßnahmen nicht in ausreichendem Maße vorgenommen. Zur Folge zeigen viele Bäume Fehler in ihrer Entwicklung mit Gabelungs- und Starkastausbrüchen durch Überlastung, insbesondere bei den Weiden infolge Kernfäule der alten Kappstellen und Ausbruch des weit ausladenden kronenbildenden Astwerks.

**Bäume Nr. 10 und 9, Korkenzieher-Weiden mit mehreren Lastbrüchen und Absterbeerscheinungen durch Wassermangel**

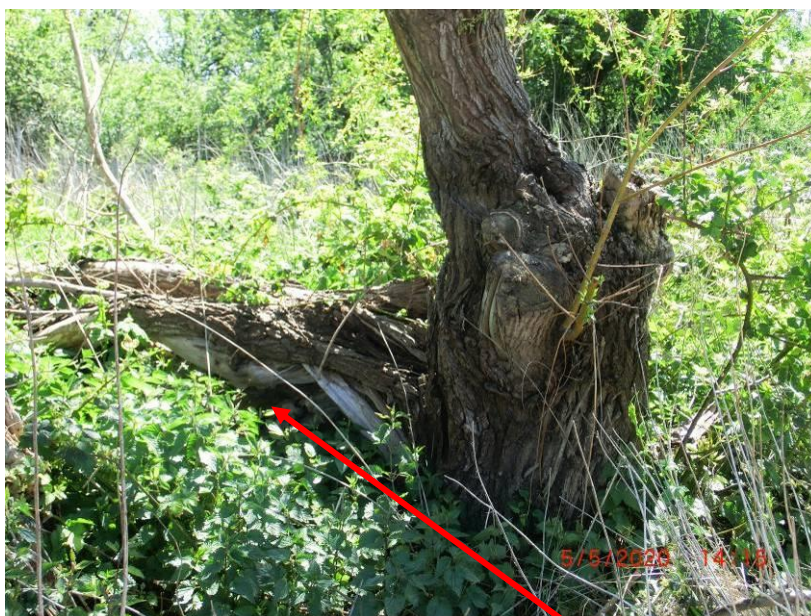
**Baum Nr. 37, Korkenzieher-Weide mit Gabelungsbruch in 0,30 m Stammhöhe**

| Nr. | Gehölzart | Stamm-<br>umfang<br>(cm) | Stamm<br>-<br>anzahl | Krone<br>Durch<br>-<br>m.(m) | Mängel/Bemerkungen | Zustand | Behandlung |
|---|---|---|---|---|---|---|---|
| 37 | Weiß-Weide<br><br><i>Salix alba</i> | 1.75 | 1 | 8 | Stammbruch ca. 0,30 m<br>über dem Boden, Krone zu<br>ca. 30 % abgestorben | 5 | <b>Fällung</b> |

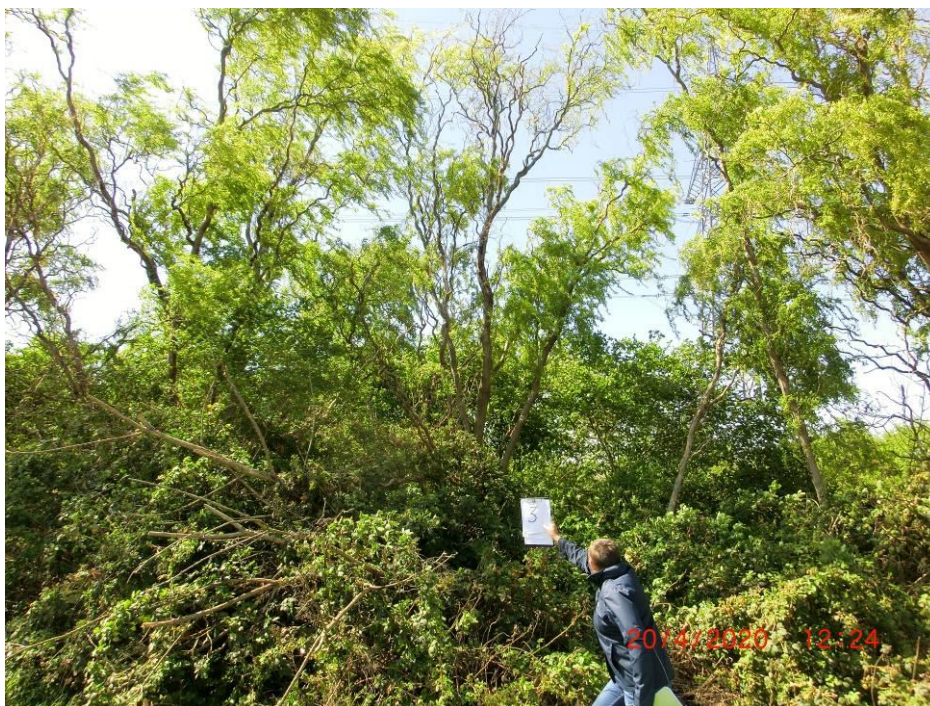
**Baum Nr. 5, Korkenzieher-Weide mit benachbartem Bestand, mit stark erhöhtem alters- und trockenheitsbedingtem Dürreholzanteil**

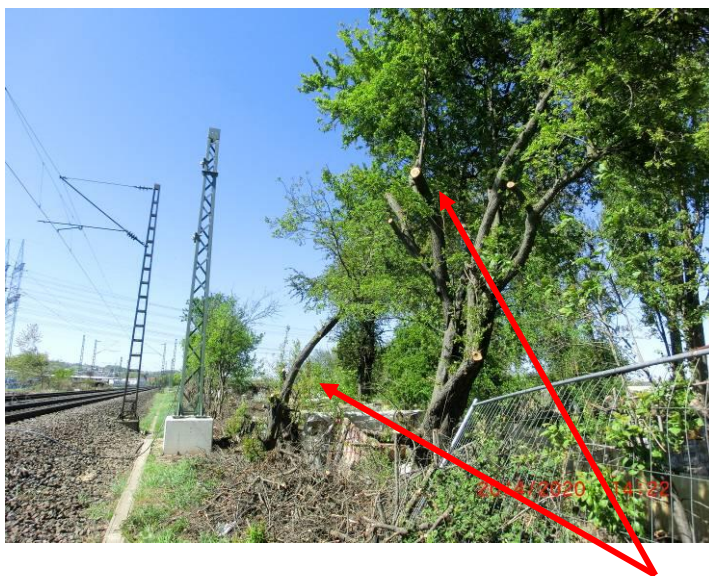
**Bäume Nr. 55 und 56, Pflaumenbäume mit einseitig zur Bahnanlage zurückgeschnittenen Baumkronen**

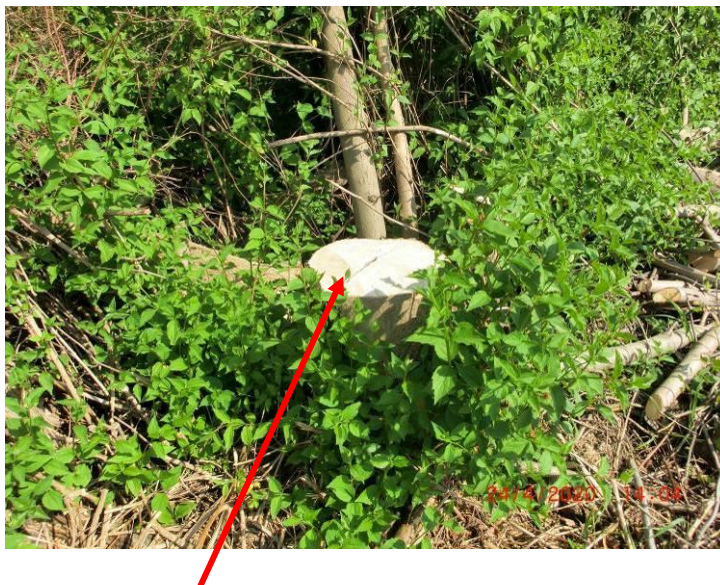
**gefällte Roskastanie nahe der Bäume Nr. 86 und 87, vermutlich auf dem Gelände der Bundesbahn, nicht im Plan eingezeichnet**

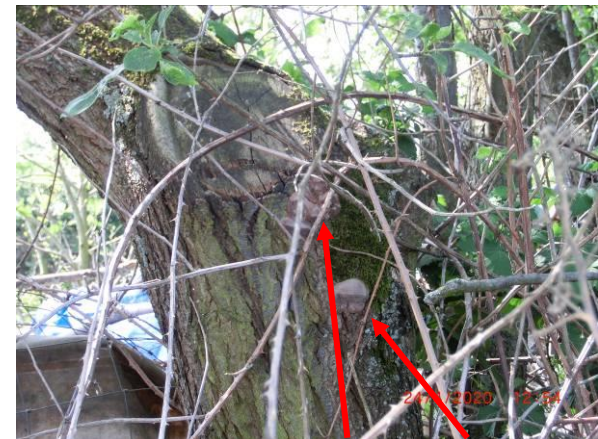
Baum 65 Pflaume mit Feuerschwammbefall
