SACHVERSTÄNDIGEN GUTACHTEN

**zur Wurzelausdehnung und den Auswirkungen von geplanten
Baumaßnahmen auf die Entwicklung einer Platane**

Objekt: **Völklinger Str. 2
Düsseldorf**

Gutachten Nr.: **17080901**

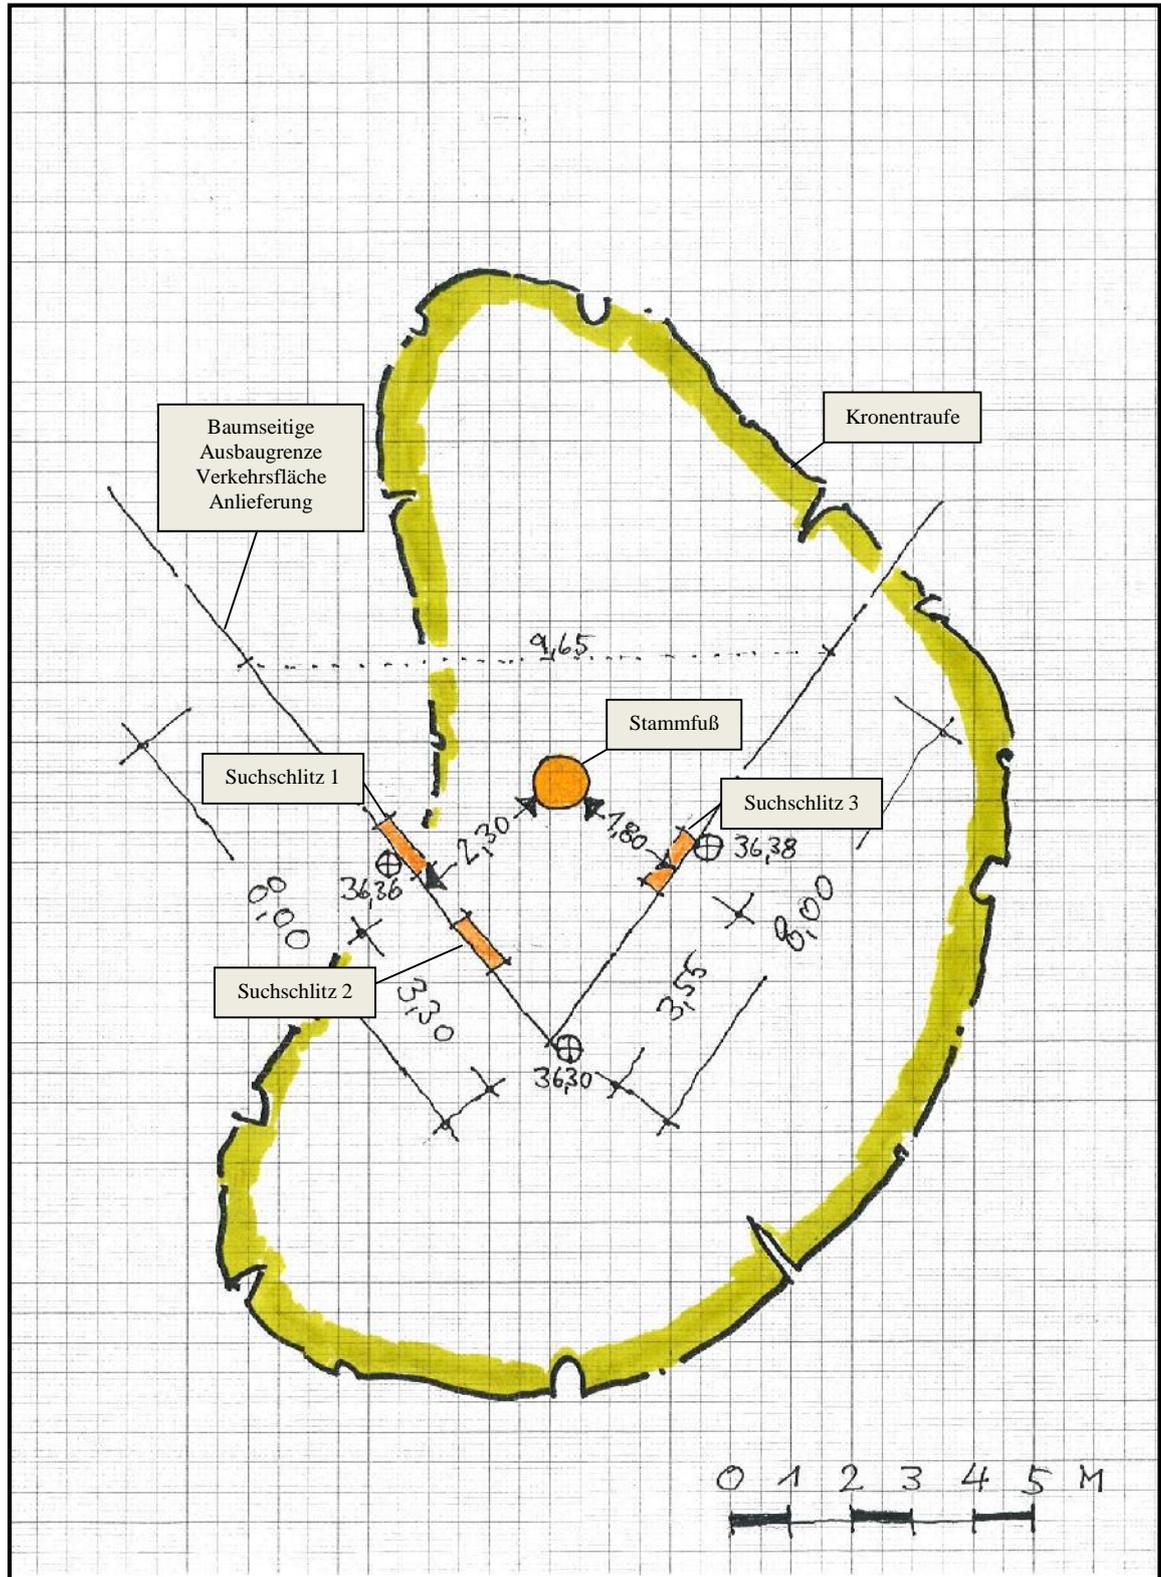
Scan 2

Hand-Lageskizze zu den Feststellungen bei der Ortsbesichtigung (Vergl. auch Planausschnitt Seite 6 im GUT). Fluchten und Höhen wurden auf der Grundlage der Absteckungen und der Höhenangaben des Vermessers, Büro Blinken u. Töpfer, aufgenommen. Die Darstellung ist nicht maßstäblich.

Die Skizze zeigt u. a. die nach den Absteckungen hergestellten Suchschlitze 1, 2 u. 3, die eine Bewertung der Wurzel ausdehnung der Platane ermöglichen sollen.

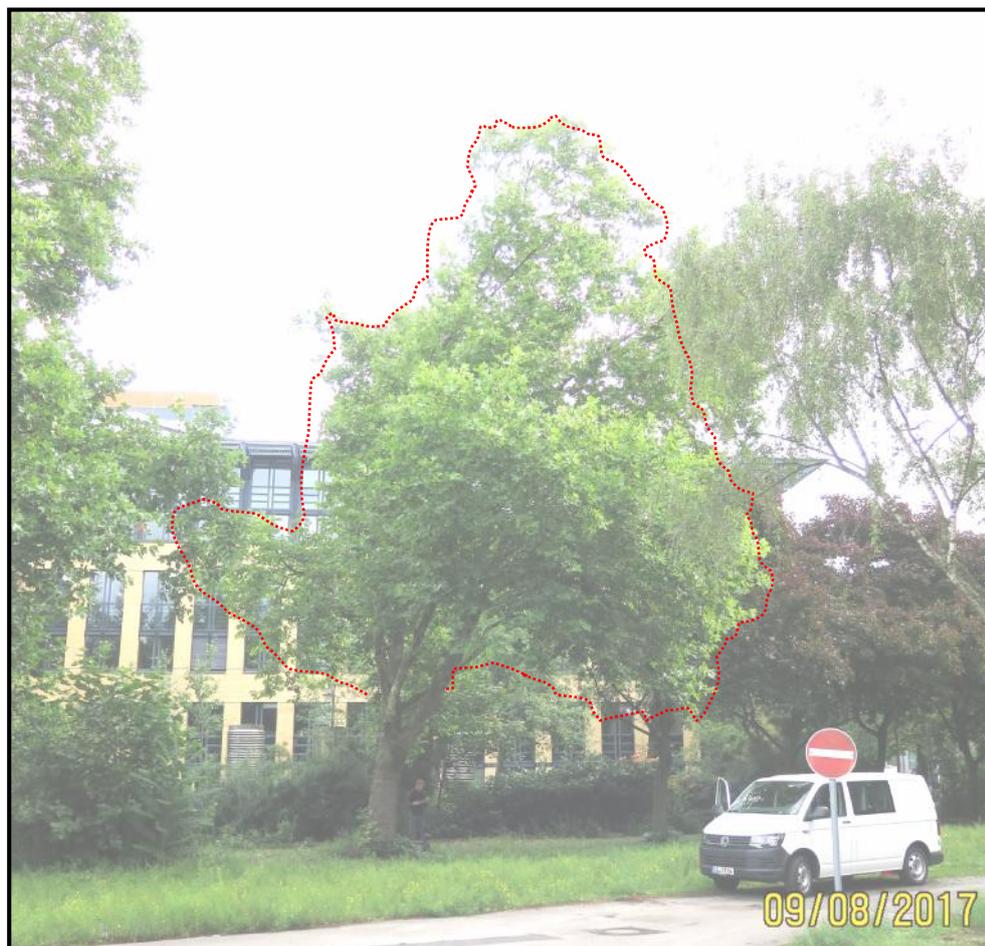
Bild 1

Die zu bewertende Platane zeigt eine erheblich beeinträchtigt Kronenentwicklung, die vermutlich auf den Dichtstand zu der ursprünglichen westlichen stehenden Platane, Baum Nr. 41, zurückzuführen ist.

Ansicht aus Südwest. Die Platane zeigt eine einseitige Kronenausdehnung an.

Aufgrund der asymmetrischen Kronenentwicklung und der entsprechend freigestellten, ggf. bruchanfalligen Hebelarme der Platane, sollen fachgerecht ausgeführte, seitliche Kronenteileinkürzungen und Formierungen ausgeführt werden. Soweit möglich, sollen die Schnittmaßnahmen nicht im Bereich von Starkästen ausgeführt werden.

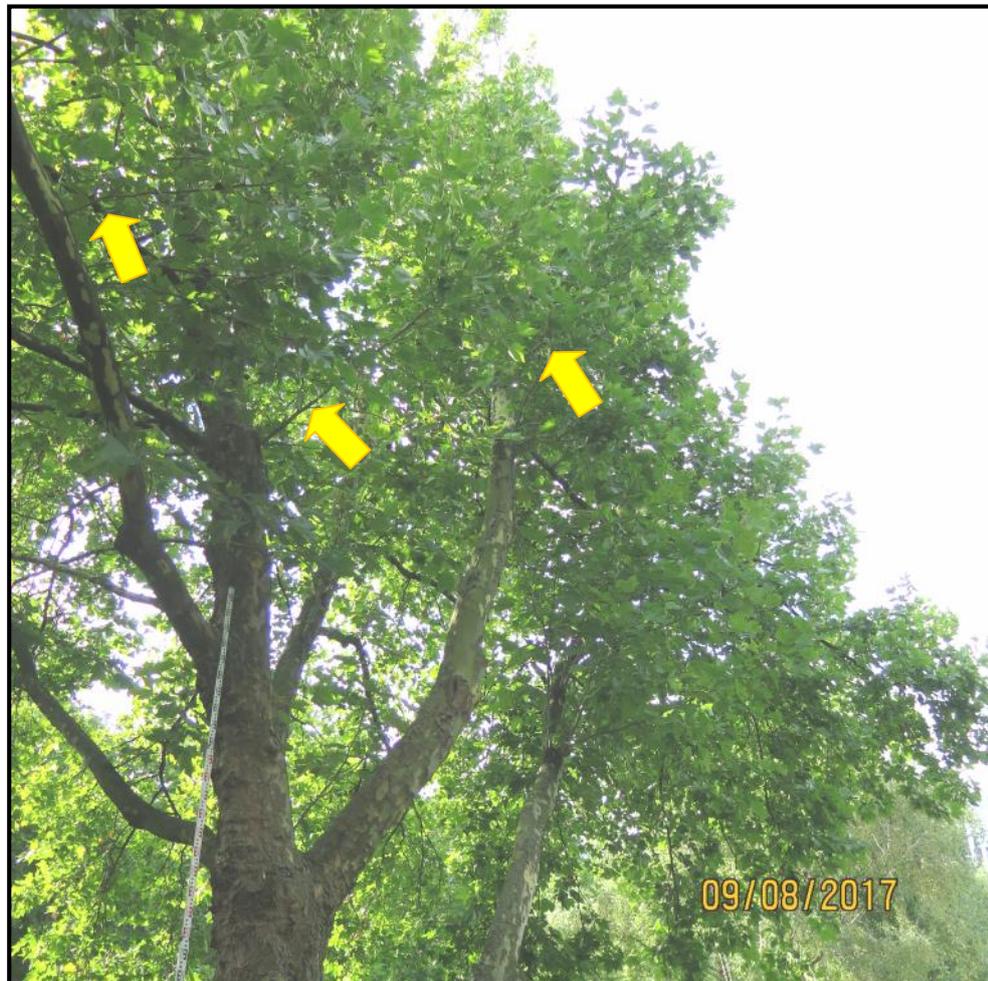
Bild 2

Ansicht der Krone aus Nordwest. Der freigestellte Kronenbereich zeigt eine intensive Entwicklung von Reiterationen³. (S. a. Pfeilmarkierungen)

Die Wachstumssymptome⁴ der Platane zeigen insgesamt einen guten Vitalitätszustand an.

Nach dem Vitalitätsstufen-Schlüssel aufgrund von Verzweigungsstrukturen befinden sich die relevante Platane, Baum Nr. 40, im Stadium zwischen der Vitalitätsstufe 0 und Vitalitätsstufe 1.

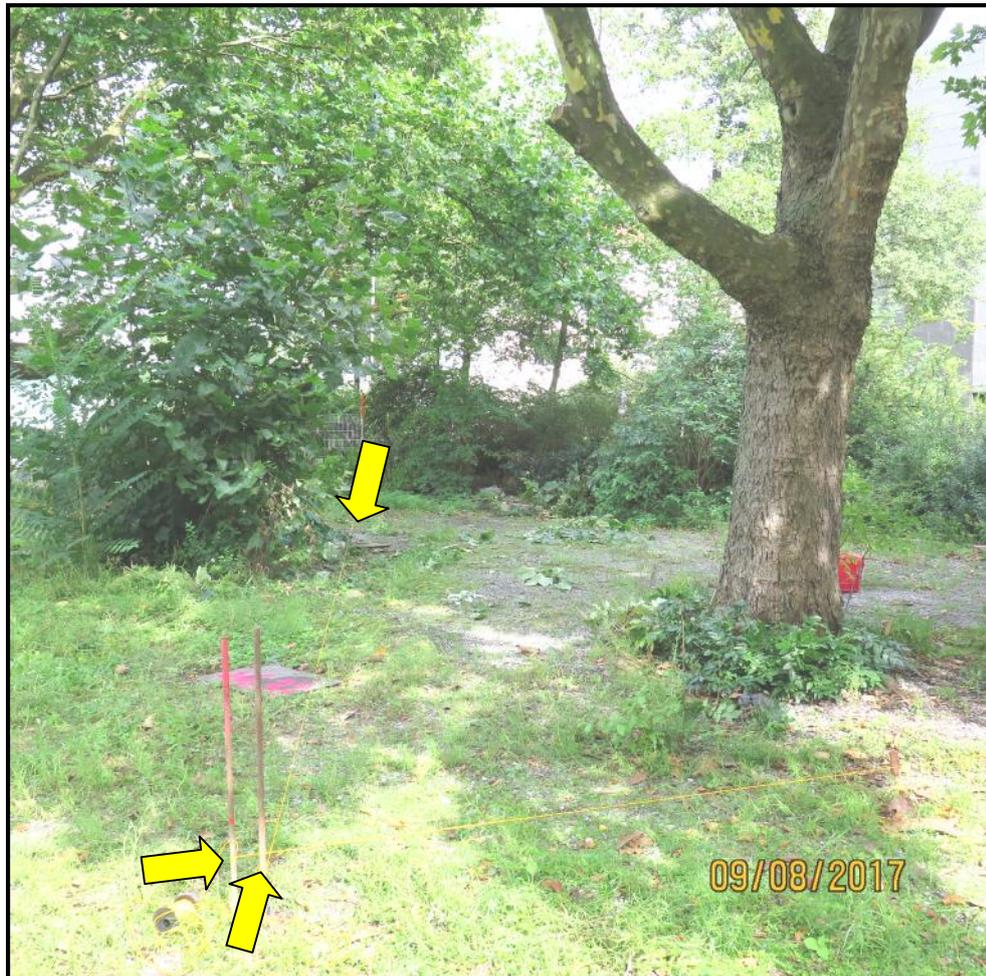
Bild 3

Ansicht von Südost. Links im Bild die Ausbaugrenze der Verkehrsfläche Anlieferung (s. auch Pfeilmarkierungen) Rechts vorne im Bild die Ausbaugrenze der geplanten, südöstlich liegenden wassergebundenen Wegedecke.

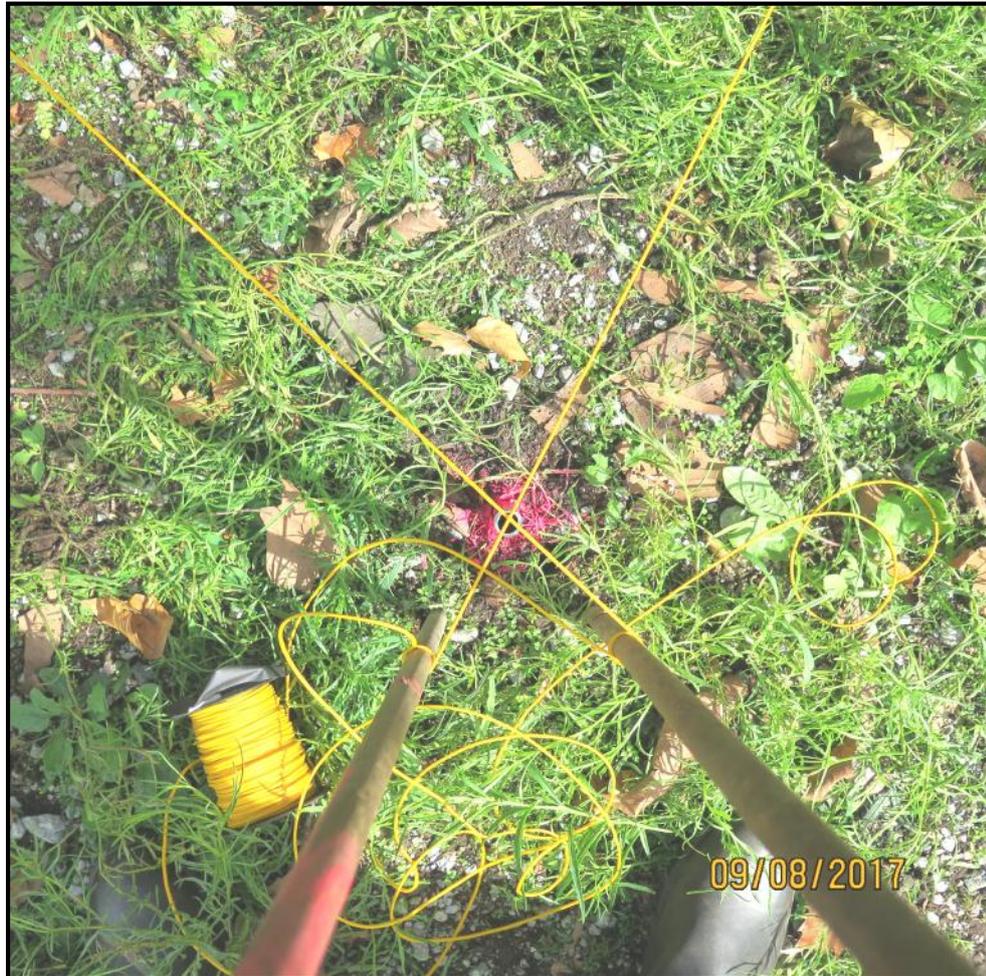
Bild 4

Ansicht des südlich der Platane markierten Messpunktes durch den Vermesser. Vom Unterzeichner wurden die entsprechenden Fluchten der Ausbaugrenzen zum Baum hin an Schnurstangen abgeschnürt.

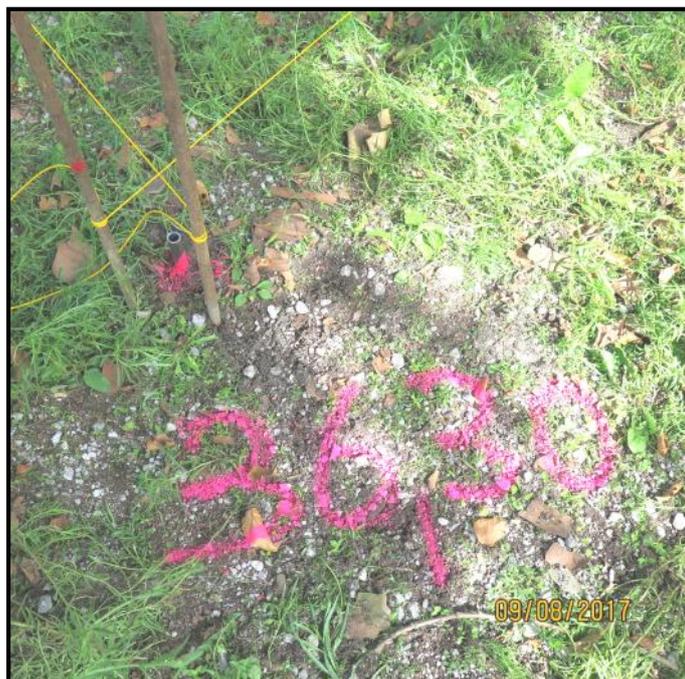
Bild 5

Ansicht des südlich der Platane markierten Messpunktes und Schnittpunkt der Ausbaugrenzen. Höhenangabe des Vermessers: Vorh. Bodenhöhe hier: ca. 36,30 ü. NN

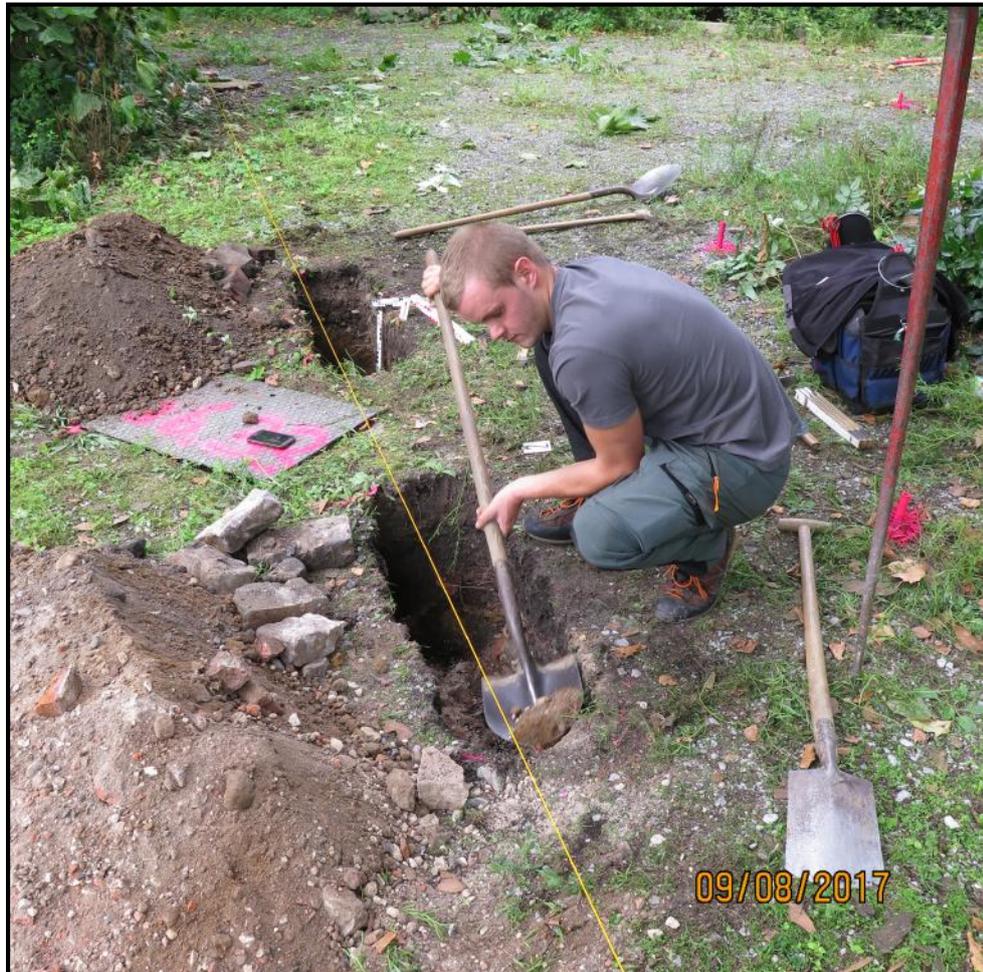
Bild 6

Herstellung von Suchschlitzen entlang der Ausbaugrenze Verkehrsweg Anlieferung, südwestlich der Platane. Die Wurzelsuchgrabung wurde baumseitig der Ausbaugrenze, dort wo ggf. Wurzeltrennungen und Wurzelschutzmaßnahmen erforderlich werden, ausgeführt.

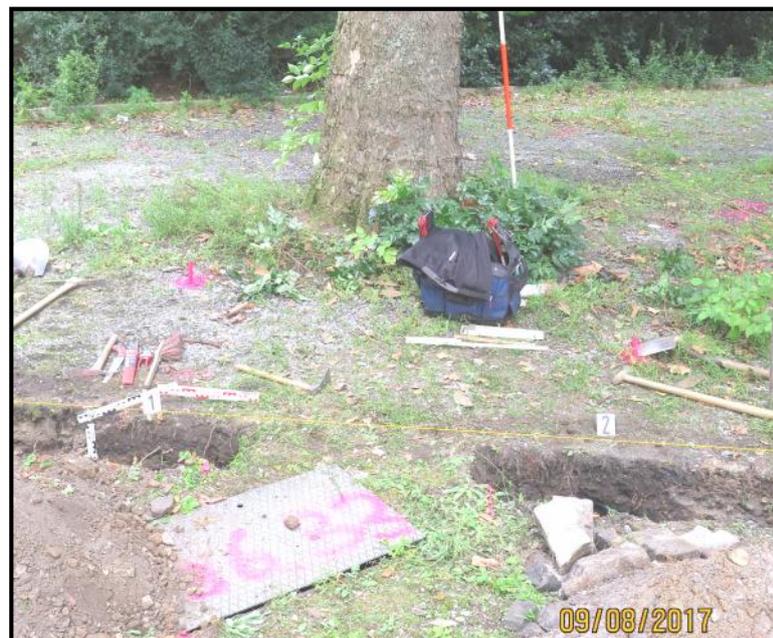
Bild 7

Ansicht Suchschlitz 1 (links im Bild) und 2 aus Sicht von Südwesten. Mittig im Vordergrund eine Schachanlage, die hier eine Wurzelentwicklung einschränkt. Der Schachtrahmen wurde vom Vermesser mit der Höhe 36,33 ü. NN angegeben.

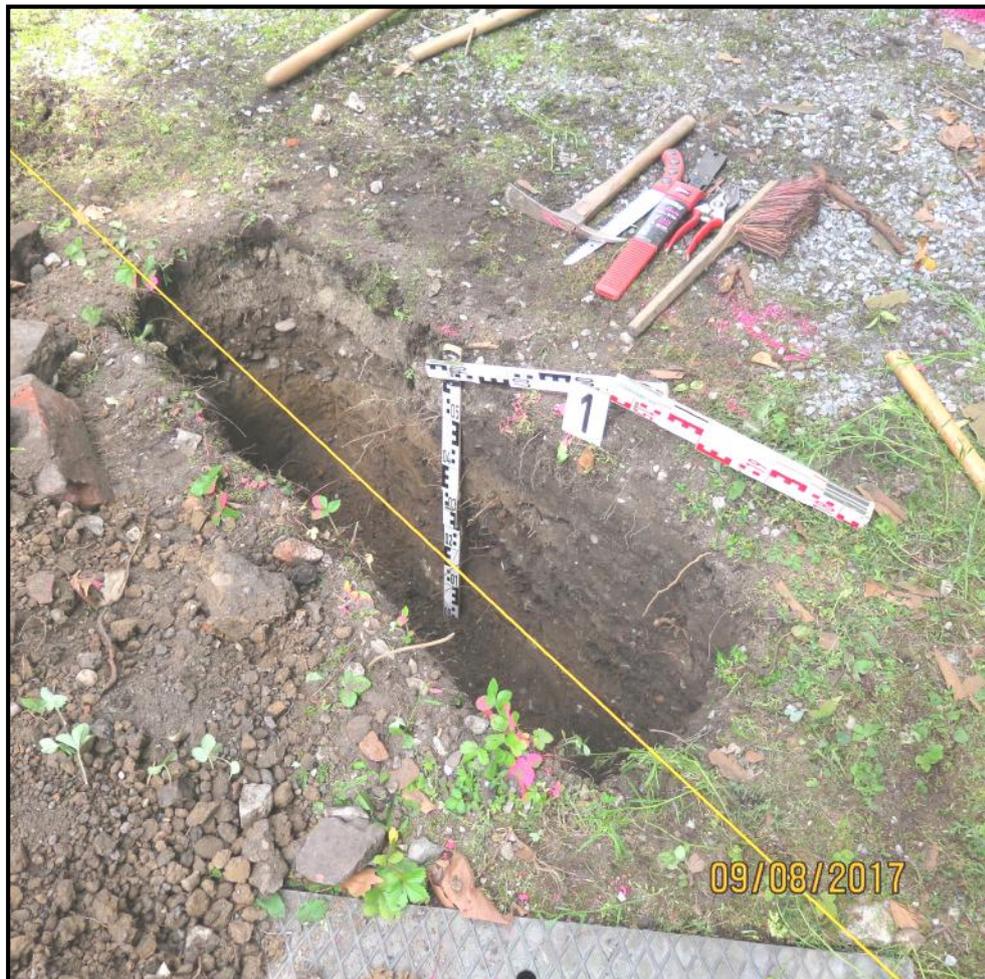
Bild 8

Ansicht Suchschlitz 1. Es zeigen sich als obere Schicht ein Schotter-Mineralgemisch sowie unterhalb ein stark verdichtetes Boden-Bauschuttgemisch bis Ziegelsteingröße.

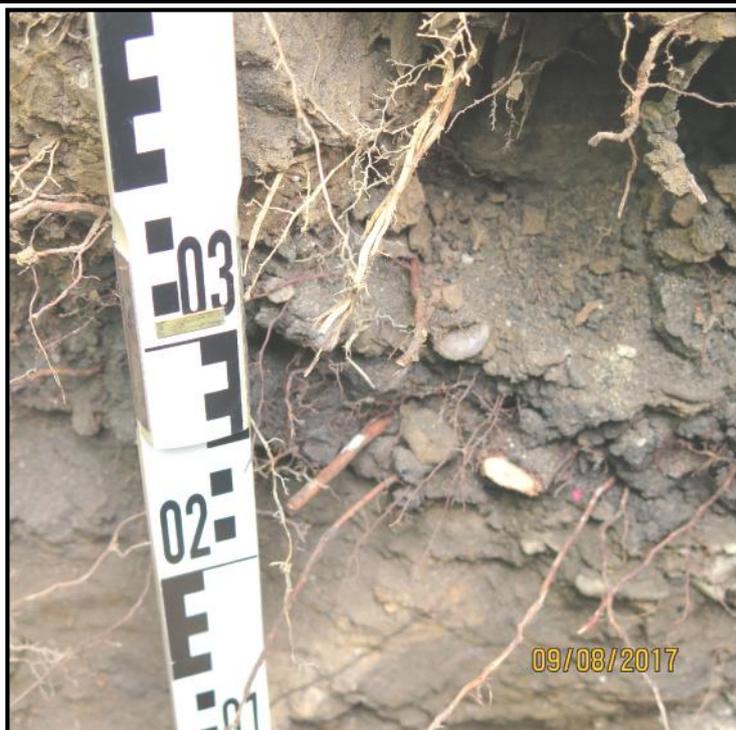
Bild 9

Nahansicht baumseitige Grabenwand der Suchgrabung. Neben Feinst- u. Feinwurzeln bis 0,5 cm Durchm., wurde lediglich eine Wurzel mit 1,5 cm Durchm. festgestellt. Da es sich nicht um Wurzeln in nennenswertem Umfang und Durchmesser handelte, konnte eine Abtrennung im Zuge der Grabungen vertreten werden.

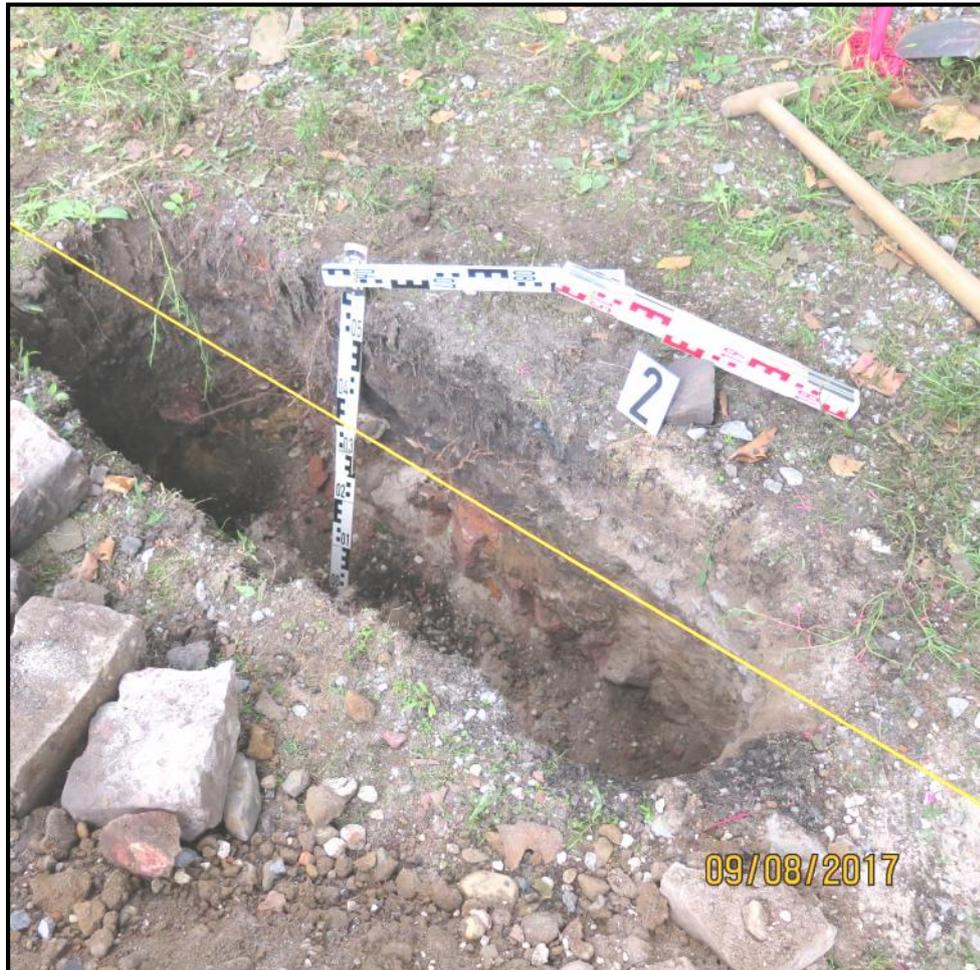
Bild 10

Ansicht Suchschlitz 2. Bodenaufbau wie vorher beschrieben. Hier wurden ausschließlich Feinst- u. Feinwurzeln in einem Durchmesser bis 0,5 cm festgestellt.

Die Ergebnisse zeigen in den Suchschlitzen keine nennenswerten Wurzelentwicklungen. Möglicherweise hat die örtliche Bodenzusammensetzung eine Wurzelentwicklung in tiefere Bodenbereiche begünstigt. Wenn die Bodenbedingungen es zulassen, sind tiefgehende Hauptwurzeln¹¹ für die Wurzelausdehnung der Platane durchaus als artgemäß einzustufen.

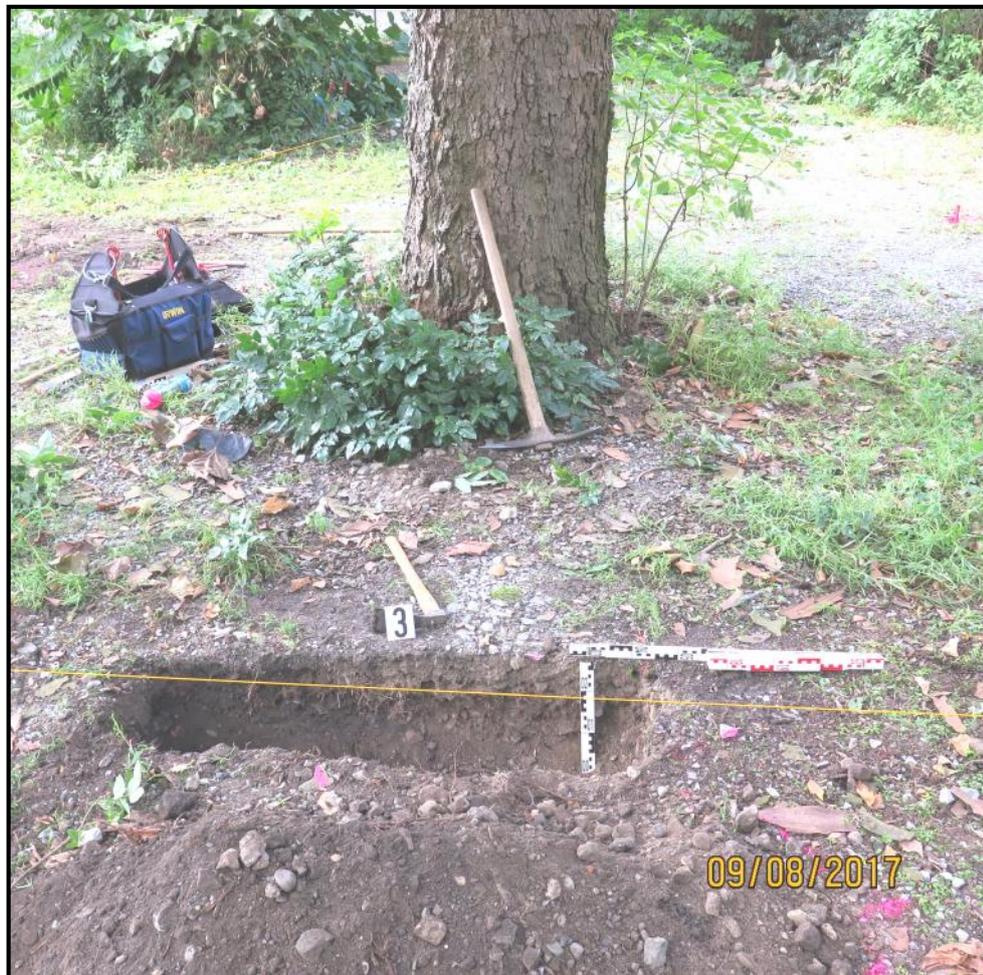
Bild 11

Ansicht Suchschlitz 3 (s. a. Lageskizze S. 7 im Gutachten). Hier wurde lediglich eine Schürftiefe bis ca. 25 cm unter Geländehöhe zur groben Orientierung ausgeführt. Weitergehende Untersuchungen sind nicht Bestandteil der Beauftragung. Bei den Schürfungen wurden ausschließlich Feinst- und Feinwurzeln festgestellt.

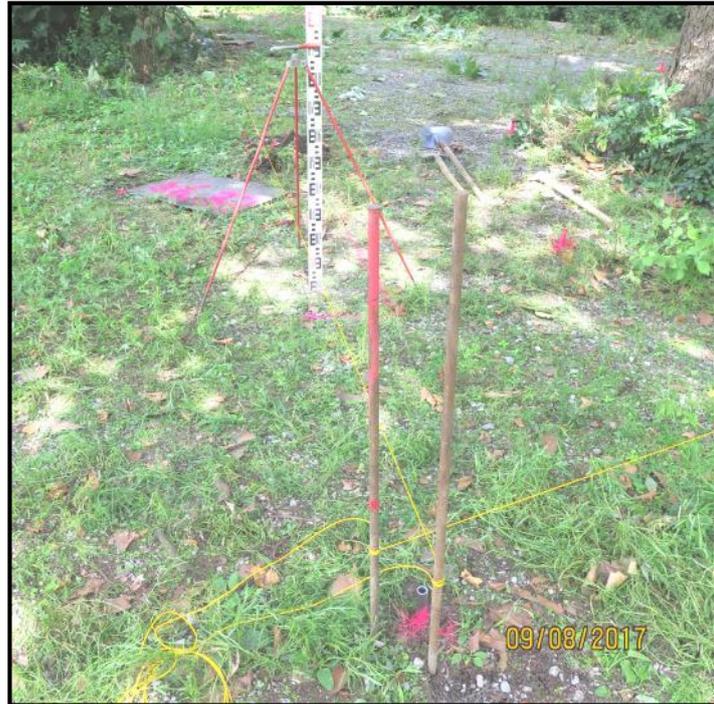
Bild 12

Ansicht der Ausbaugrenze Anlieferung baumseitig (gelbe Schnur links im Bild). Mittels Teleskopmessstab wurde die Höhe der Kronenbasis in diesem Ausbaubereich grob ermittelt.

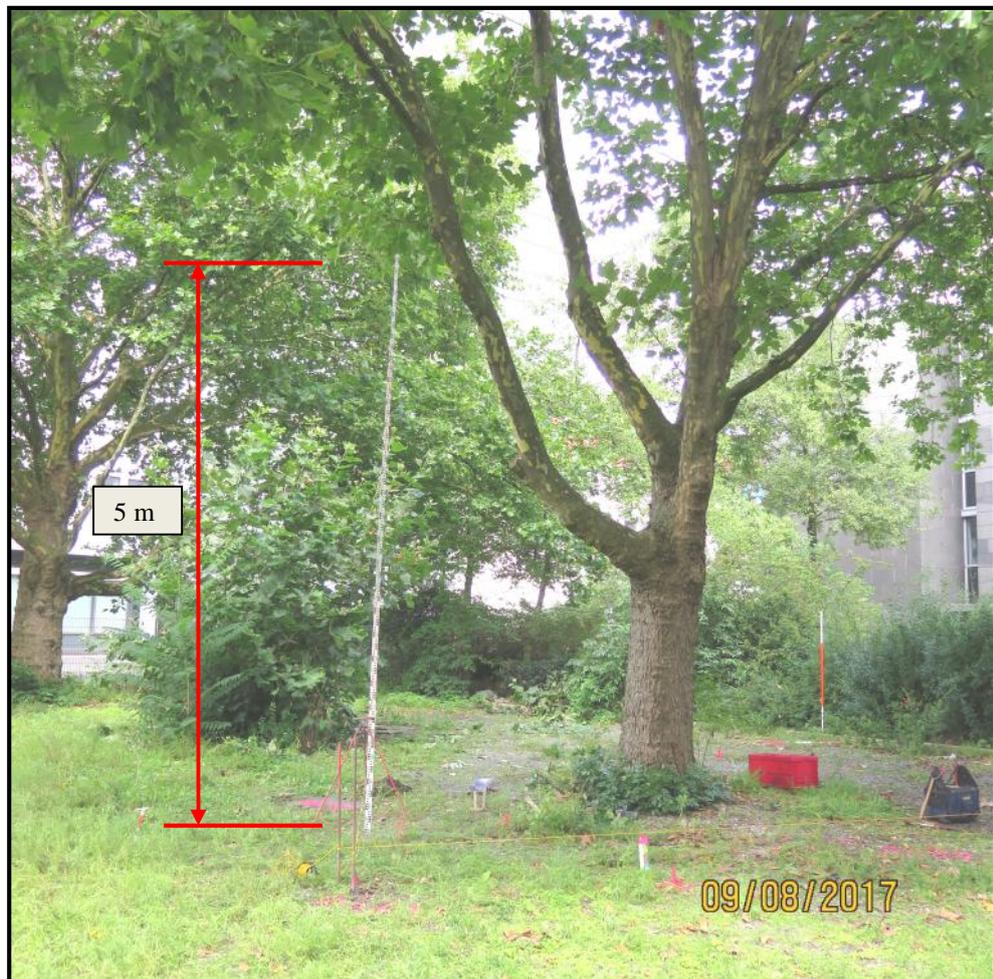
Bild 13

Ansicht Messung des Lichtraumprofils an der Ausbaugrenze Anlieferung. Die grobe Messung ergibt hier eine Höhe von deutlich über 5 m über der Fertigausbauhöhe.

Eingriffe in tragende Teile des Kronengefüges sind aufgrund der Vorgaben zur Durchfahrthöhe und nach den Feststellungen des Sachverständigen nicht erforderlich. Die Kronenbasis liegt auf Grundlage der Vermesserangaben und den Messungen des Unterzeichners nach den Bauausführungen in einer Höhe von über 5 m oberhalb der Ausbauhöhe des Verkehrsweges Anlieferung.
