Stadt Gütersloh

**Aufstellung des Bebauungsplans Nr. 400  
„Gewerbepark Konversion Flugplatz“**

Artenschutzbeitrag

## Artenschutzmaßnahmen zu den geplanten Gebäudeabrissen Parsevalstraße und Zeppelinstraße in Gütersloh

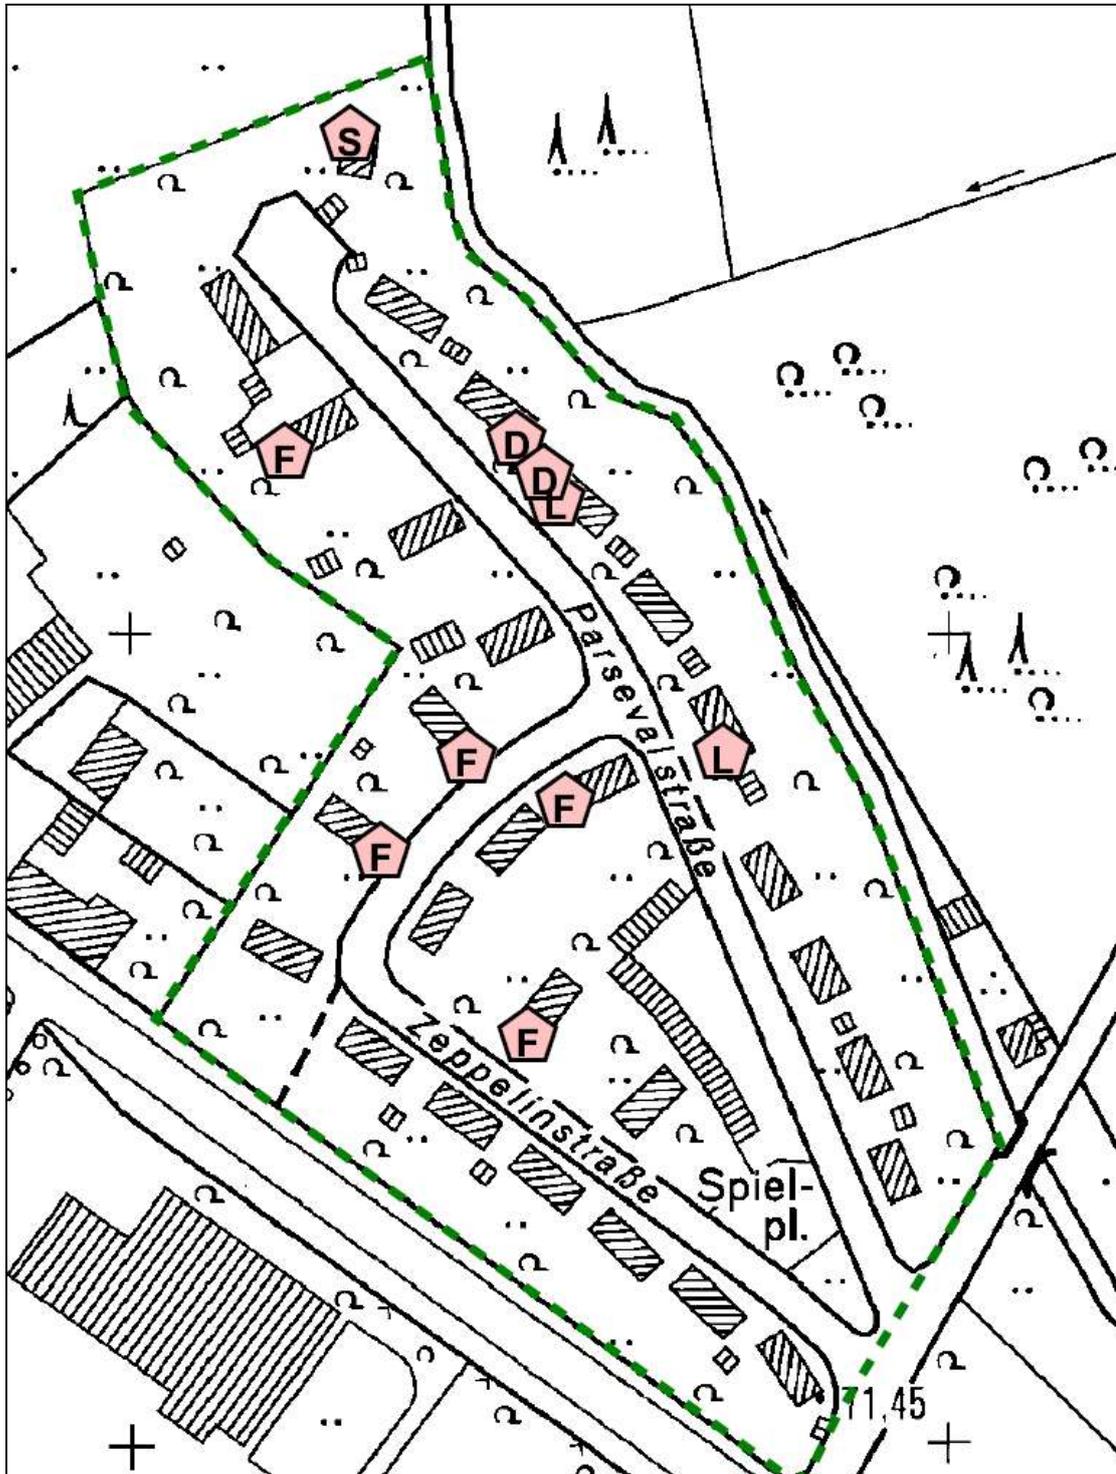
Die fledermauskundliche Untersuchung im Zeitraum Juli bis August 2020 ergab den Nachweis von insgesamt zehn Quartieren der *Zwergfledermaus* an insgesamt neun Gebäuden (s. Abb. 1.1). Während im Sommer die Gebäude ausschließlich von außen betrachtet wurden, erfolgte im Dezember 2020 eine Begehung sämtlicher Gebäude. Vor allem Keller und Dachböden wurden auf Spuren von Fledermäusen untersucht.

**Abbildung 2.1:** Lage und Art der nachgewiesenen Fledermausquartiere. Erläuterung: D: unter Dachpfannen, F: Fassade, L: Lüftungsgitter, S: Schornstein.

Es wurden im Sommer 2020 insgesamt zehn Quartiere der *Zwergfledermaus* nachgewiesen. Nach LANUV sind je Quartier mindestens fünf Ersatzstrukturen zu schaffen. Somit besteht ein Bedarf an mindestens 50 neu zu schaffenden Ersatzstrukturen für die *Zwergfledermaus*. Als gebäudebewohnende Art, die Spalten an der Fassade bzw. unter der Dachhaut nutzt, benötigt sie „Gebäude“ mit entsprechenden Strukturen. Die Ausrichtung der nachgewiesenen Quartiere betrug fünfmal Südwesten und zweimal Südosten (Quartiertypen „Schornstein“ und „Dachpfannen“ sind nicht mit betrachtet). Daher ist die größte Anzahl an Ersatzstrukturen entsprechend auszurichten. Aufgrund des starken Quartierwechselverhaltens der *Zwergfledermaus* sind auch Ersatzstrukturen in anderen Himmelsrichtungen anzubieten. Da mehrere territoriale Männchen im Spätsommer erfasst wurden, müssen die Ersatzstrukturen z.T. Abstände von mindestens fünf Metern zueinander aufweisen. Daraus ergibt sich, dass mindestens vier Artenschutzgebäude mit einer Längsseite von mindestens 6 m erstellt werden müssen. Diese Gebäude sollten in Bereichen in der Nähe der bislang genutzten Gebäudequartiere mit Anschluss an die unbebaute Landschaft geschaffen werden. Es ist auf einen möglichst großen Abstand zu den geplanten Gewerbegebäuden zu achten, so dass die südlich exponierten Wandflächen besonnt werden können. Die Ersatzgebäude sollten über eine längere Strecke (ca. 100 bis 400 m) in der Nähe des Schlangenbachs verteilt werden.

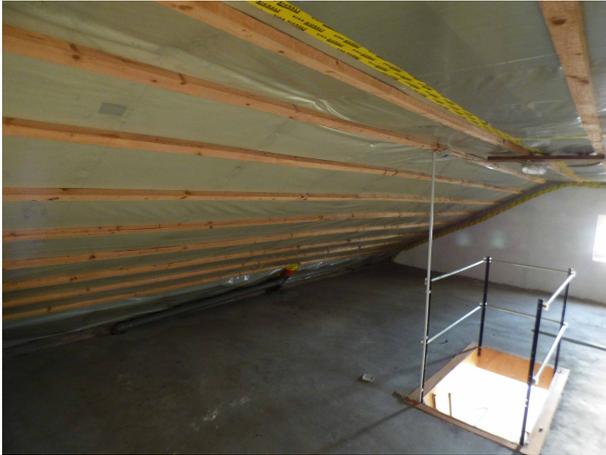
**Abbildung 2.1:** Dachboden.

Es wurden auf fast jedem Dachboden tote Wespen und / oder Hornissen gefunden. Fledermäuse oder deren Spuren wurden nicht gefunden.

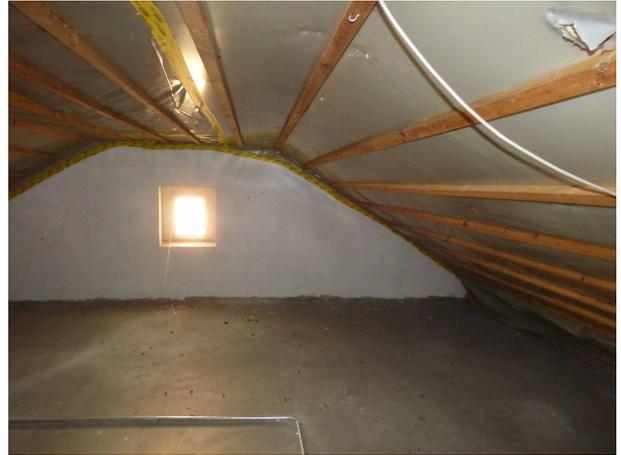
**Abbildung 2.2:** Dachboden.

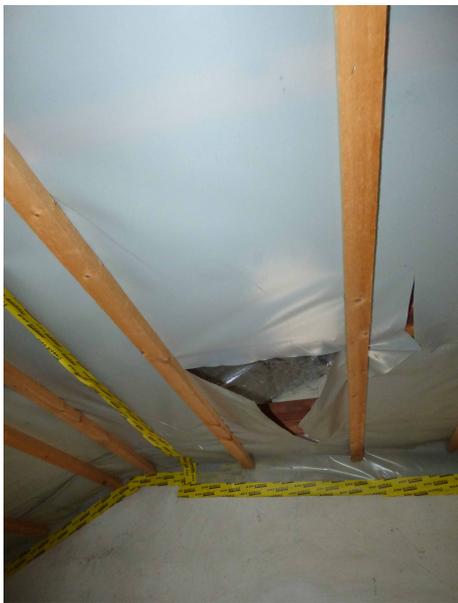
Einige Dachbodenluken waren verschlossen, so dass diese Dachböden nicht kontrolliert werden konnten (Parsevalstraße 18, 24, 28, Zeppelinstraße 7, 10, 11, 13). Sämtliche kontrollierten Dachböden waren mit Folien unter den Sparren versehen, so dass die Dämmung und der Bereich oberhalb der Dämmung i.d.R. nicht einsehbar war (s. Abb. 2.1 u. 2.2). In Bereichen, in denen die Folie defekt war, konnte die Dämmung eingesehen werden (s. Abb. 2.3 u. 2.4).

**Abbildung 2.3:** Defekter Folienbereich.

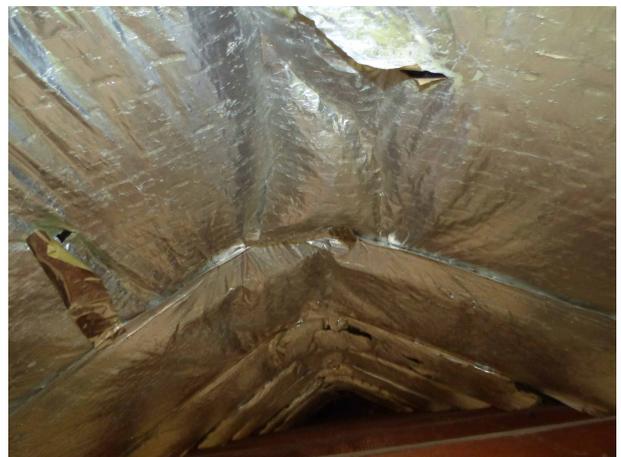
**Abbildung 2.4:** Dämmung unter Dachhaut.

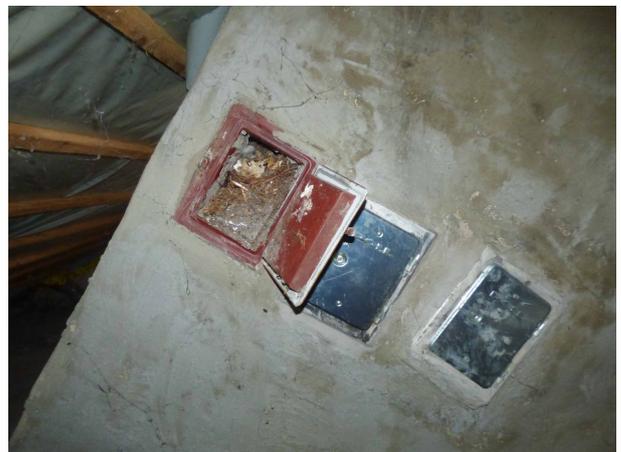
In elf Schornsteinen wurde Nistmaterial gefunden, das auf eine Nutzung des Schorn-

**Abbildung 2.5:** Geöffnete Schornsteinklappe mit Nistmaterial.

steins als Brutplatz der Dohle hinwies (s. Abb. 2.5).

Durch den geplanten Abriss der Gebäude und die Rodung der Gehölze gehen zwei Brutplätze des *Stars* verloren. Hierfür sind im Umfeld entsprechende Nistkästen aufzuhängen. Diese Nistkästen können sowohl an Bäumen, die dauerhaft erhalten bleiben oder an Gebäude gehängt werden. In elf Schornsteinen wurde Nistmaterial der *Dohle* gefunden. Der Verlust dieser Fortpflanzungsstätten kann durch eine entsprechende Anzahl an Nisthilfen kompensiert werden. Hierzu können auch die Ersatzgebäude genutzt werden. Es sollten auch entsprechende Nistkästen für *Blau-* und *Kohlmeise*, *Hausrotschwanz* und *Hausperling* geschaffen werden. Sämtliche Vogelnisthilfen müssen jährlich gereinigt werden. Falls Kästen an die Ersatzgebäude angebracht werden sollen, wird empfohlen, dass eine Reinigung von innen ermöglicht wird.

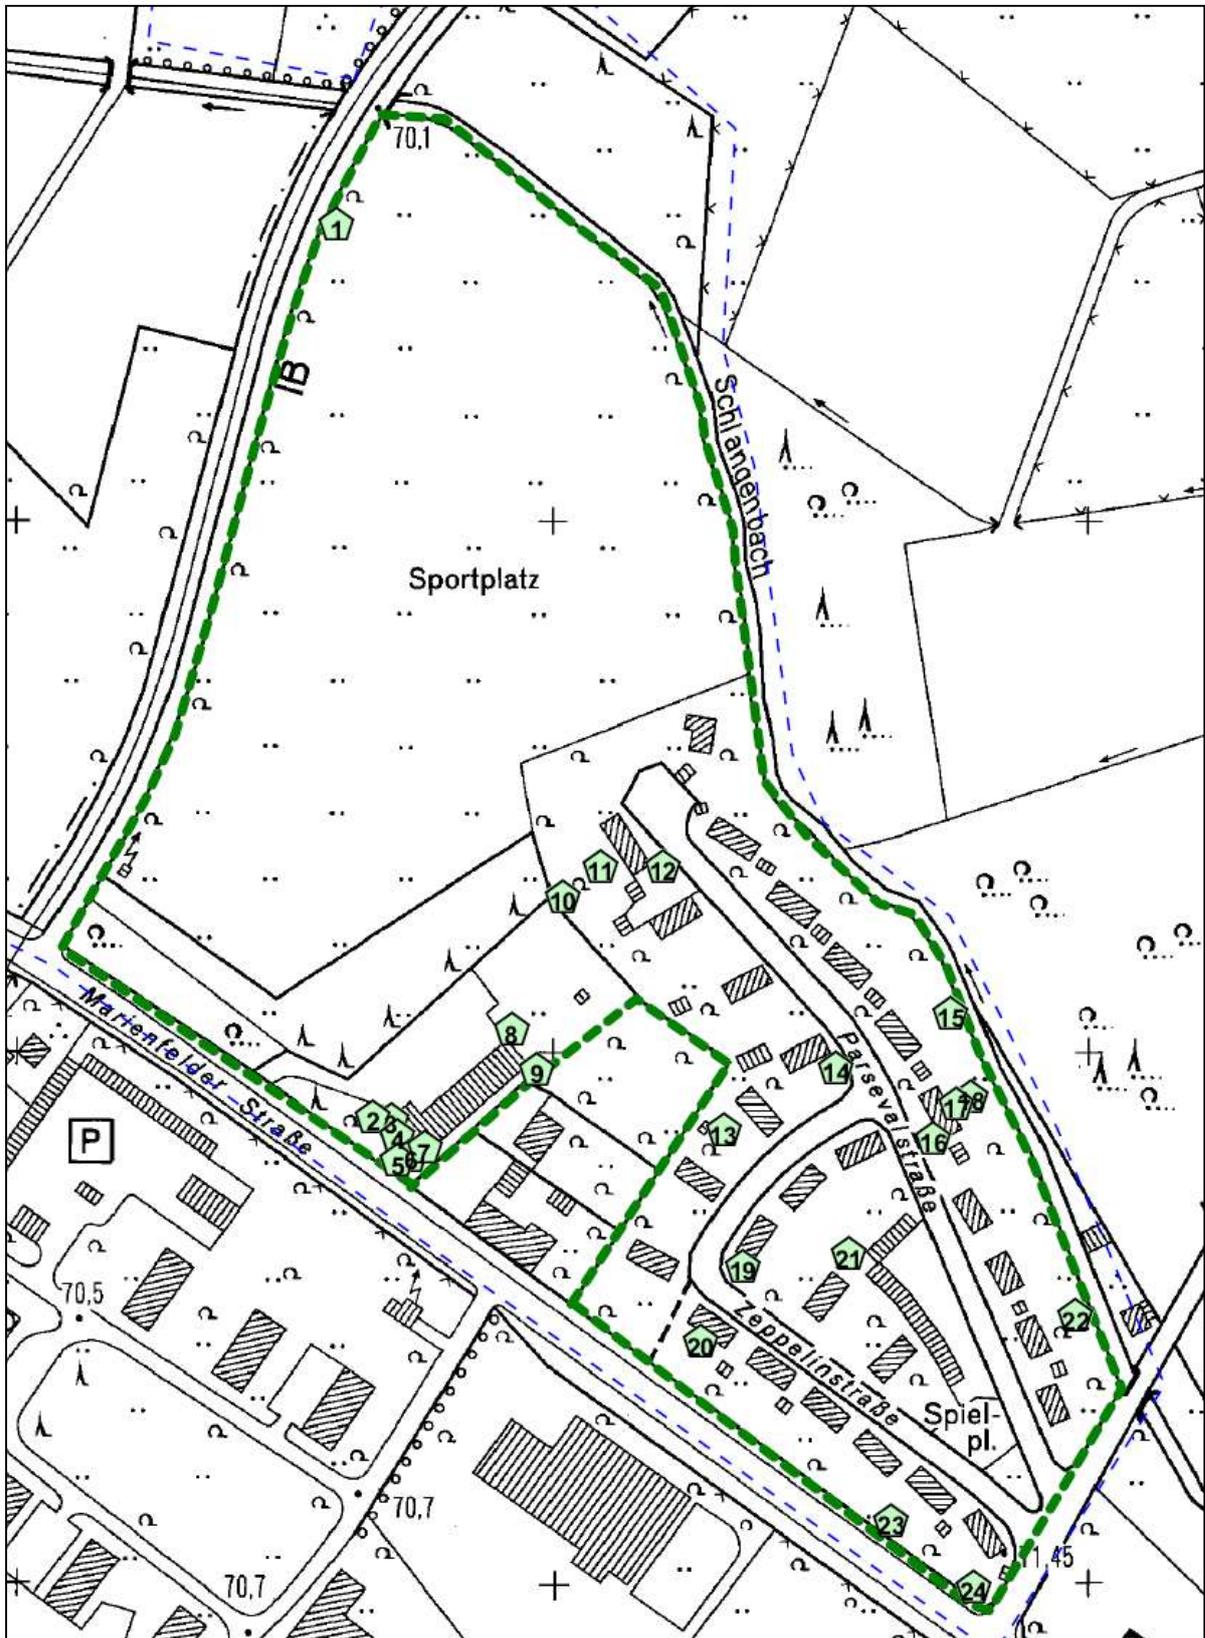
Innerhalb des untersuchten Bereiches wurden insgesamt 24 Bäume mit artenschutzrechtlich relevanten Strukturen gefunden (s. Abb. 2.6). In der Tabelle 2.1 sind die Bäume und die nachgewiesenen Strukturen aufgelistet. Der ermittelte Wert bezieht sich auf die Summe der Strukturen des jeweiligen Baums und kann im Falle der Rodung des Baums als Maß für den Kompensationsbedarf genommen werden.

**Abbildung 2.6:** Lage und Bezeichnung der Strukturbäume. Der untersuchte Bereich ist durch die grüne Linie begrenzt.

Bäume mit Höhlungen, die nicht kontrollierbar waren oder als Winterquartier für Fledermäuse geeignet erschienen, wurden mit Baumspray markiert (grünes Dreieck). Bei diesen Bäumen ist die Fällung durch einen Fledermauskundler zu begleiten (Bäume 2, 3, 4, 5, 6, 7, 8, 11, 12, 14, 15, 16, 17, 18, 19, 21, 24).
