Stadt Harsewinkel

**Aufstellung des Bebauungsplans Nr. 85  
„Gewerbegebiet am Welpagebach“**

# Anlage 6

## Artenschutzmaßnahmen zu den geplanten Gebäudeabrissen Parsevalstraße und Zeppelinstraße in Gütersloh

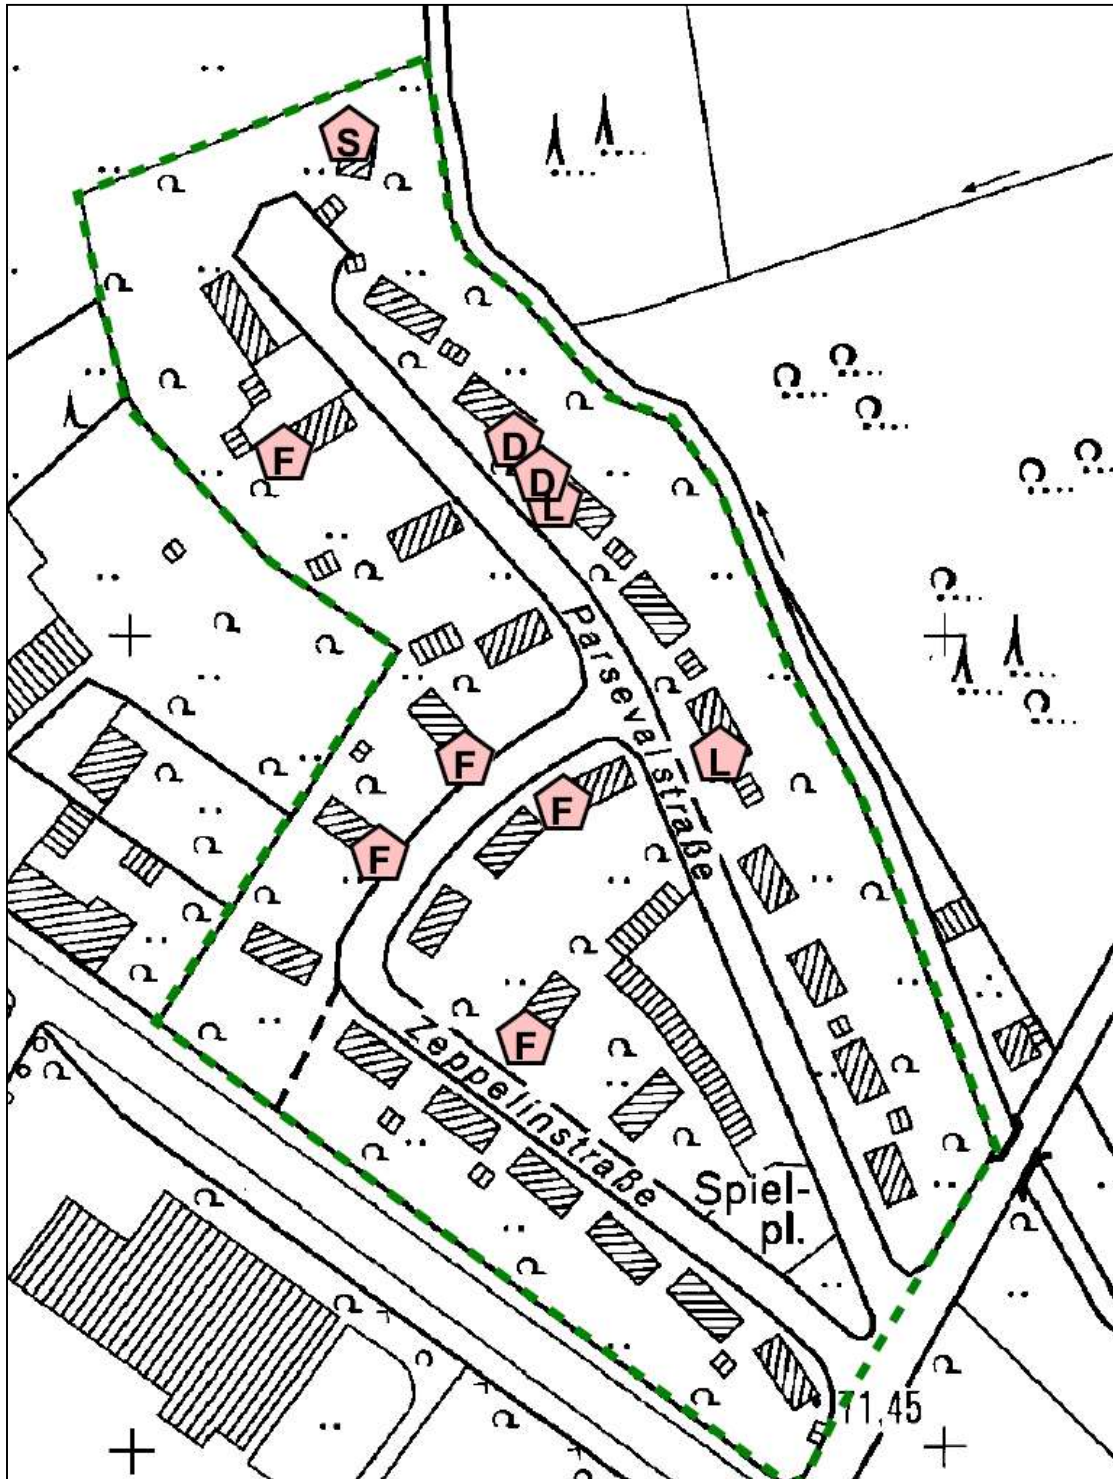
Die fledermauskundliche Untersuchung im Zeitraum Juli bis August 2020 ergab den Nachweis von insgesamt zehn Quartieren der *Zwergfledermaus* an insgesamt neun Gebäuden (s. Abb. 1.1). Während im Sommer die Gebäude ausschließlich von außen betrachtet wurden, erfolgte im Dezember 2020 eine Begehung sämtlicher Gebäude. Vor allem Keller und Dachböden wurden auf Spuren von Fledermäusen untersucht.

**Abbildung 2.1:** Lage und Art der nachgewiesenen Fledermausquartiere. Erläuterung: D: unter Dachfannen, F: Fassade, L: Lüftungsgitter, S: Schornstein.

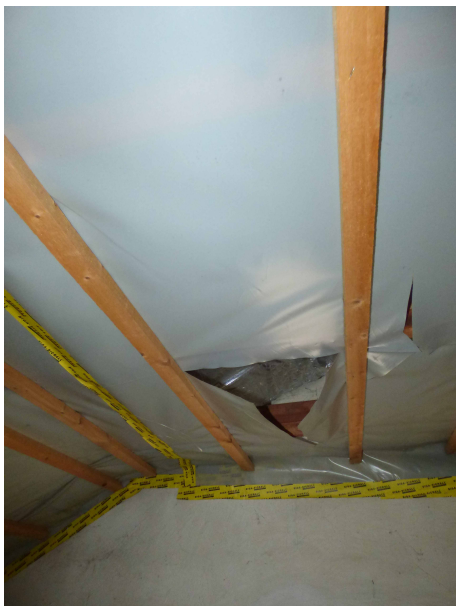
Einige Dachbodenluken waren verschlossen, so dass diese Dachböden nicht kontrolliert werden konnten (Parsevalstraße 18, 24, 28, Zeppelinstraße 7, 10, 11, 13). Sämtliche kontrollierten Dachböden waren mit Folien unter den Sparren versehen, so dass die Dämmung und der Bereich oberhalb der Dämmung i.d.R. nicht einsehbar war (s. Abb. 2.1 u. 2.2). In Bereichen, in denen die Folie defekt war, konnte die Dämmung eingesehen werden (s. Abb. 2.3 u. 2.4).

**Abbildung 2.3:** Defekter Folienbereich.

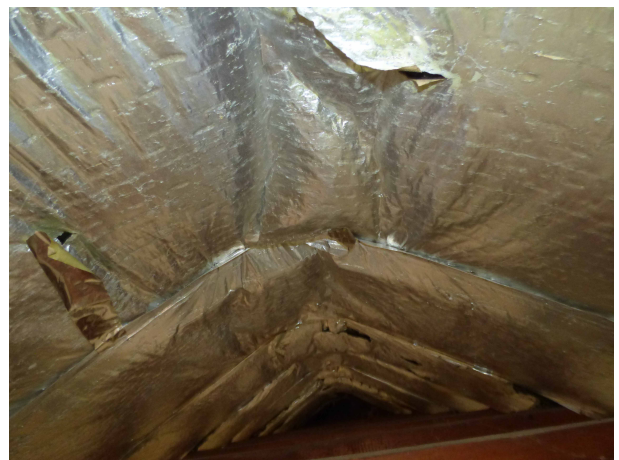
**Abbildung 2.4:** Dämmung unter Dachhaut.

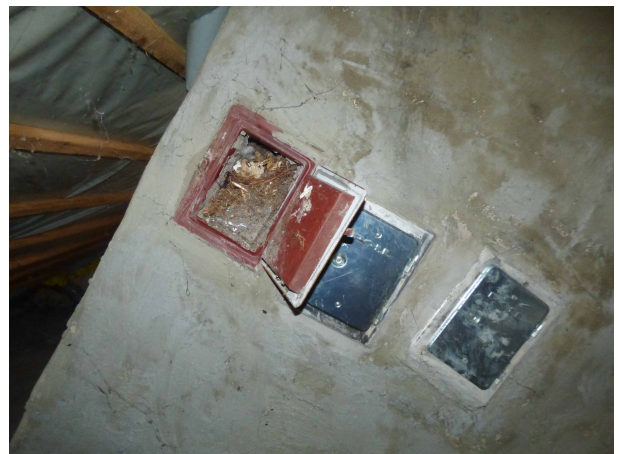
In elf Schornsteinen wurde Nistmaterial gefunden, das auf eine Nutzung des Schorn-

**Abbildung 2.5:** Geöffnete Schornsteinklappe mit Nistmaterial.

steins als Brutplatz der Dohle hinwies (s. Abb. 2.5).

Durch den geplanten Abriss der Gebäude und die Rodung der Gehölze gehen zwei Brutplätze des *Stars* verloren. Hierfür sind im Umfeld entsprechende Nistkästen aufzuhängen. Diese Nistkästen können sowohl an Bäumen, die dauerhaft erhalten bleiben oder an Gebäude gehängt werden. In elf Schornsteinen wurde Nistmaterial der *Dohle* gefunden. Der Verlust dieser Fortpflanzungsstätten kann durch eine entsprechende Anzahl an Nisthilfen kompensiert werden. Hierzu können auch die Ersatzgebäude genutzt werden. Es sollten auch entsprechende Nistkästen für *Blau-* und *Kohlmeise*, *Hausrotschwanz* und *Hausperling* geschaffen werden. Sämtliche Vogelnisthilfen müssen jährlich gereinigt werden. Falls Kästen an die Ersatzgebäude angebracht werden sollen, wird empfohlen, dass eine Reinigung von innen ermöglicht wird.

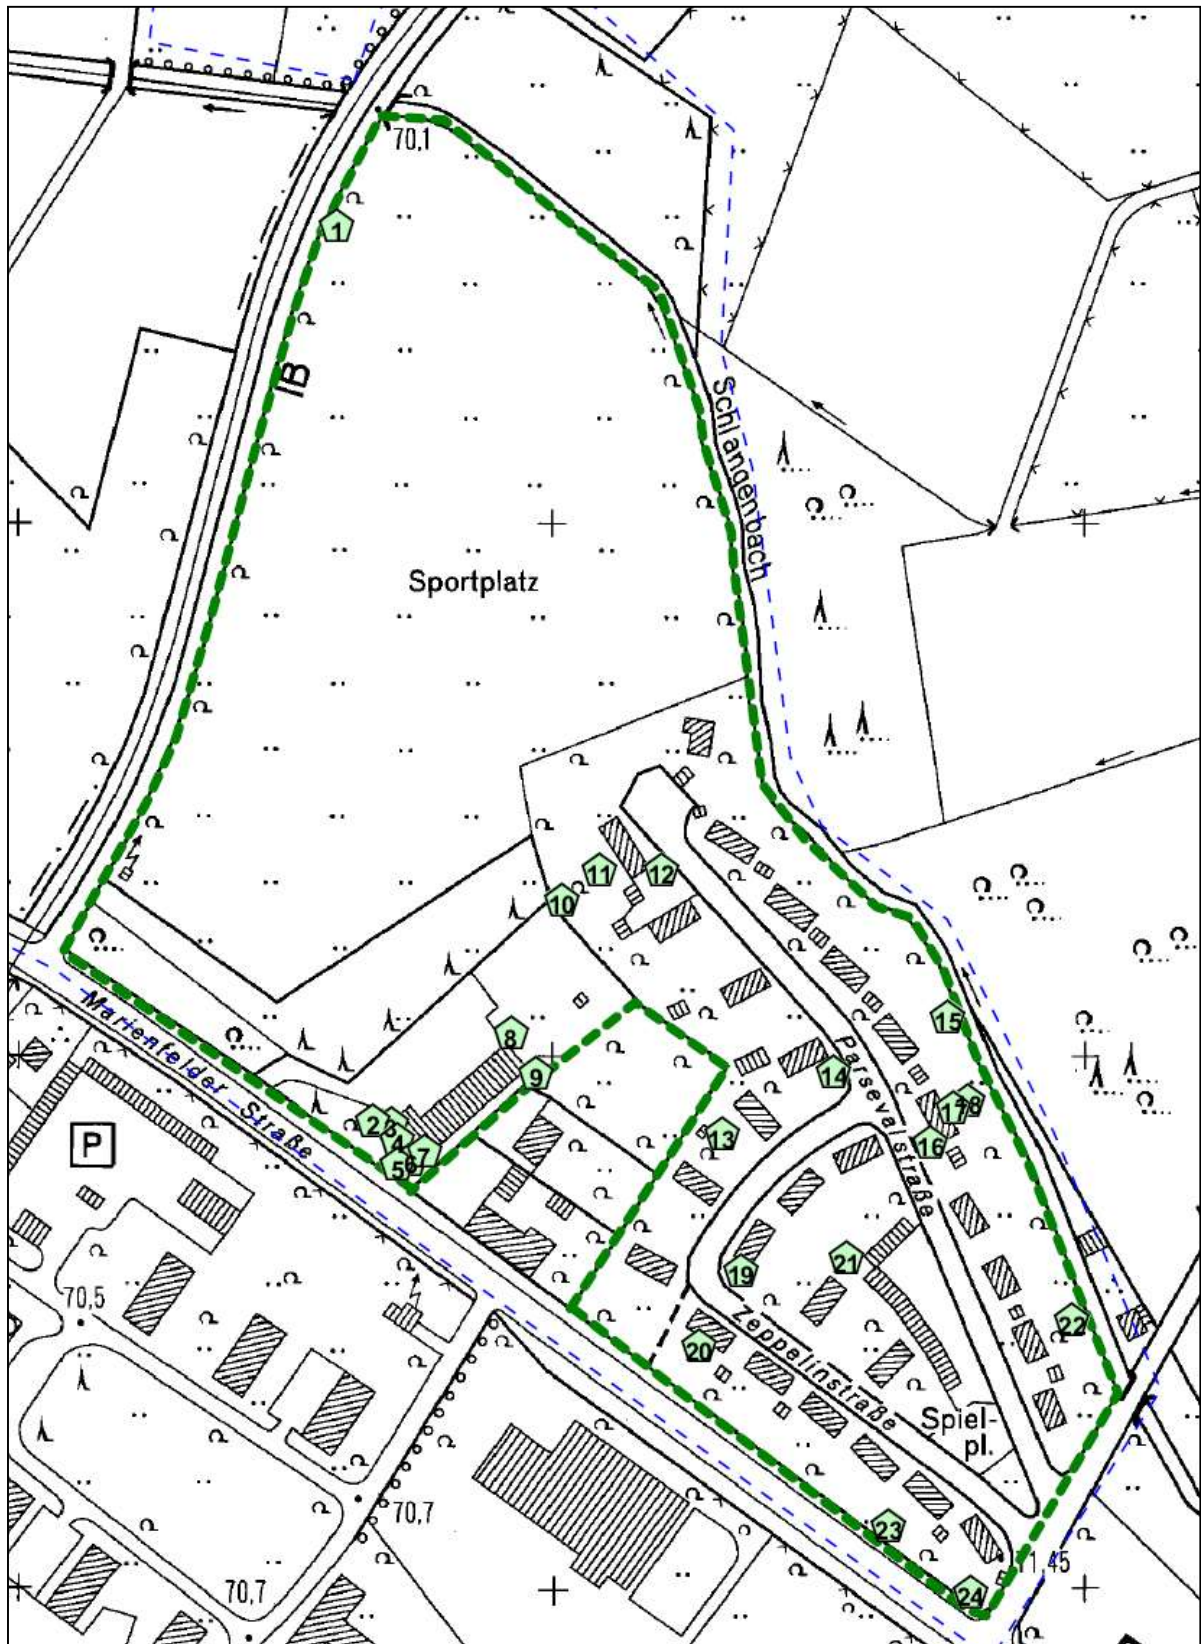
Innerhalb des untersuchten Bereiches wurden insgesamt 24 Bäume mit artenschutzrechtlich relevanten Strukturen gefunden (s. Abb. 2.6). In der Tabelle 2.1 sind die Bäume und die nachgewiesenen Strukturen aufgelistet. Der ermittelte Wert bezieht sich auf die Summe der Strukturen des jeweiligen Baums und kann im Falle der Rodung des Baums als Maß für den Kompensationsbedarf genommen werden.

**Abbildung 2.6:** Lage und Bezeichnung der Strukturbäume. Der untersuchte Bereich ist durch die grüne Linie begrenzt.

Bäume mit Höhlungen, die nicht kontrollierbar waren oder als Winterquartier für Fledermäuse geeignet erschienen, wurden mit Baumspray markiert (grünes Dreieck). Bei diesen Bäumen ist die Fällung durch einen Fledermauskundler zu begleiten (Bäume 2, 3, 4, 5, 6, 7, 8, 11, 12, 14, 15, 16, 17, 18, 19, 21, 24).
