# Gutachterliche Einschätzung zur Betroffenheit der Belange des Artenschutzes gem. § 44 BNatSchG Artenschutzprüfung Stufe 1 – Vorprüfung

zum Abriss von Gebäuden im Geltungsbereich des  
Bebauungsplanes Nr. 14 „Baumstraße“

in Herne

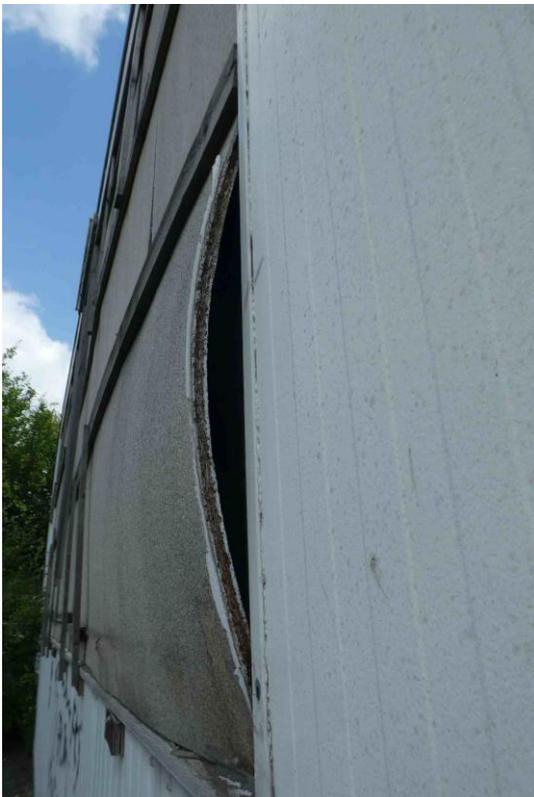
Foto 11: beschädigte Fenster(abdeckung) ...

Der Werkstattbereich des **Autohauses** ist infolge beschädigter Fensterscheiben und wegen kleinerer Schäden in der Dachabdeckung grundsätzlich für Fledermäuse erreichbar. Im Gebäude ist jedoch selbst im Bereich der herabgehängten Decken keine besondere Eignung für eine Quartiersbildung erkennbar, da oberhalb der herabgehängten Decken glatten Betonwände oder Metallelemente folgen, die allenfalls sehr geringe Eignung als Hangplätze aufweisen. Hiervon ausgenommen sind lediglich die Spalten hinter den Holzplatten, mit denen beschädigte Fenster verschlossen wurden. Eine Eignung als Winterquartier ist wegen der gebäudeklimatischen Verhältnisse (fehlende Frostfreiheit, Raumfeuchte) nicht zu erkennen. Die Schäden in der Fassade des sich zum Teil über dem Autohaus befindenden Wohngebäudes sind gering und lassen keine besondere Eignung für die Bildung von Spaltenquartieren erkennen. Die Verkleidung im Bereich der Attika weist materialbedingt (Metall) keine besondere Eignung zur Bildung von Spaltenquartieren auf. Ein begrenztes Potential für Sommerquartiere ist bei der Mauer zu erkennen, die die Freifläche des Wohngebäudes (auf dem Dach) umschließt. Winterquartiere sind aufgrund der fehlenden Frostfreiheit beim Gebäudekomplex des Autohauses generell auszuschließen.

- Die Verkleidungen der beschädigten Fenster sind vorsichtig zu entfernen.
  - Die Verkleidung der Mauer, die die Freifläche des viergeschossigen Wohngebäudes umgibt, ist vorsichtig von einer Seite zur anderen zu entfernen, um möglicherweise anwesenden Tieren eine Flucht zu ermöglichen.
3. Bei einem Abriss nach der Wochenstubezeit und vor Eintritt der Winterruhe (16. August bis 31. Oktober) ist wie unter 2. beschrieben zu verfahren.
  4. Ein Abriss während der Wochenstubezeit (1. Juni bis 15. August) ist in Hinblick auf einen größtmöglichen Schutz zu vermeiden, obgleich keine Hinweise auf Fledermausquartiere oder gar Wochenstuben vorliegen.

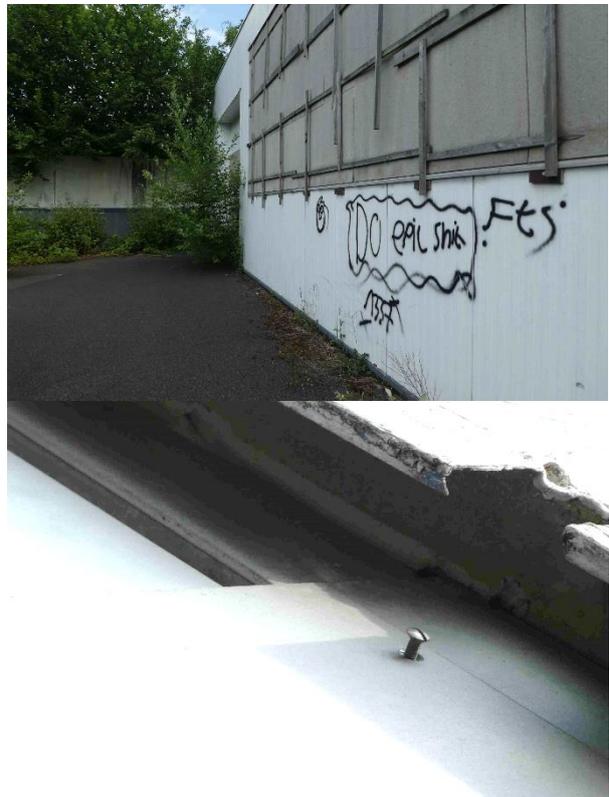
Foto 12 (oben): ... dito ...

Foto 13 (unten): ... mit breitem Spalt zwischen Fassade und Holzplatte

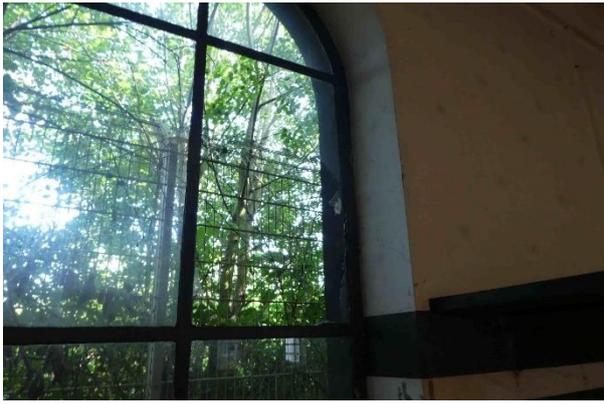
Foto 14: Werkstatt: mit defekten Fensterscheiben, ...

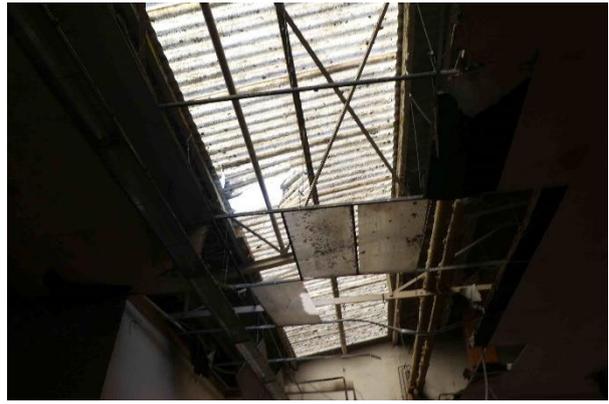
Foto 15: ... Dach und Deckenabhangung

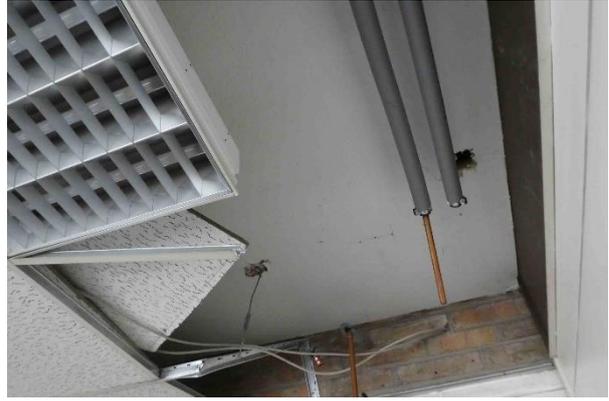
Foto 23: geöffnete Deckenabhängung und demontierte Kupferrohre ...

Der Werkstattbereich des Autohauses ist über beschädigte Fenster für Vögel zugänglich. In den geöffneten Zwischenräumen der Deckenabhängung wurden Nester gebäudebrütender Vogelarten zwar nicht angetroffen (in Betracht kämen ausschließlich

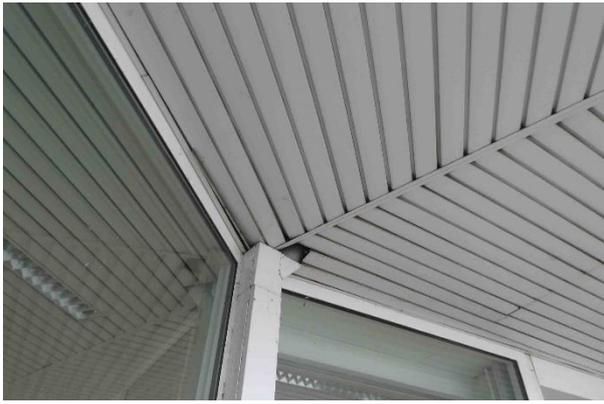
Die **Außenfassade** des Autohauses ist glatt und weist keine Hohlräume auf, lediglich an einer kleinen Stelle des Ausstellungsgebäudes ist die unterseitige Verkleidung des Dachvorstands defekt (Foto 28).

Foto 28: Außenfassade des Bürokomplexes:  
untere Verkleidung des Vordaches beschädigt

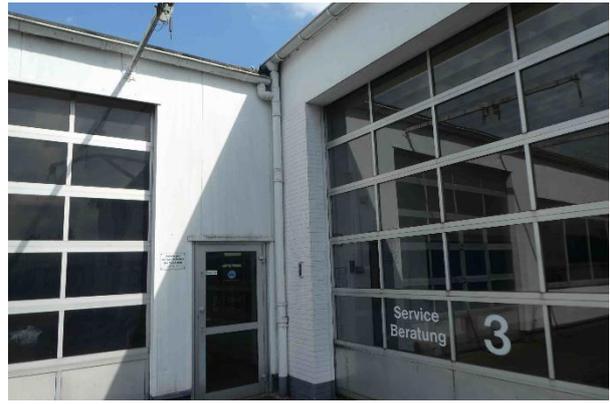
Foto 29: Nischen hinter Regenrohre  
(hier bei der Werkstatt)

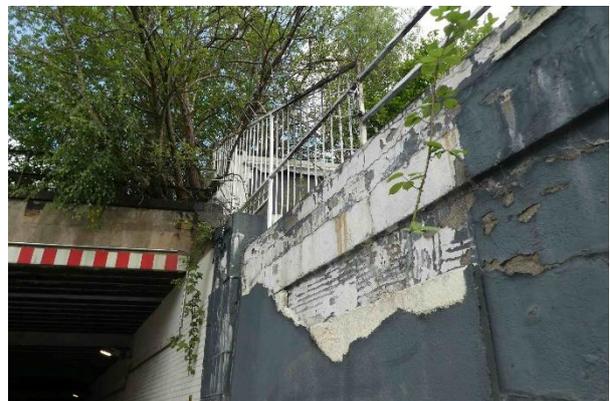
Foto 33: Böschungsfassade (nahe Tunnel) beschädigt ...

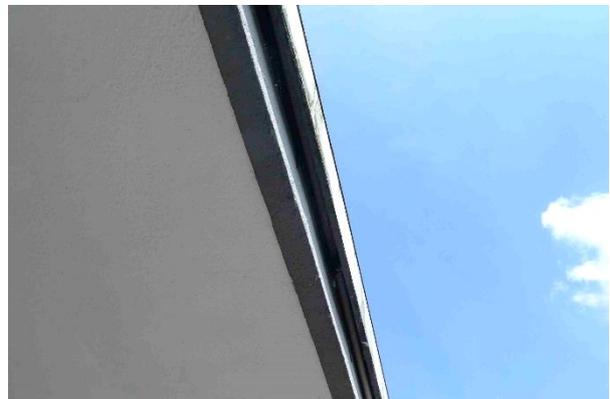
Foto 43: seitliche Dachabdeckung mit Spalten

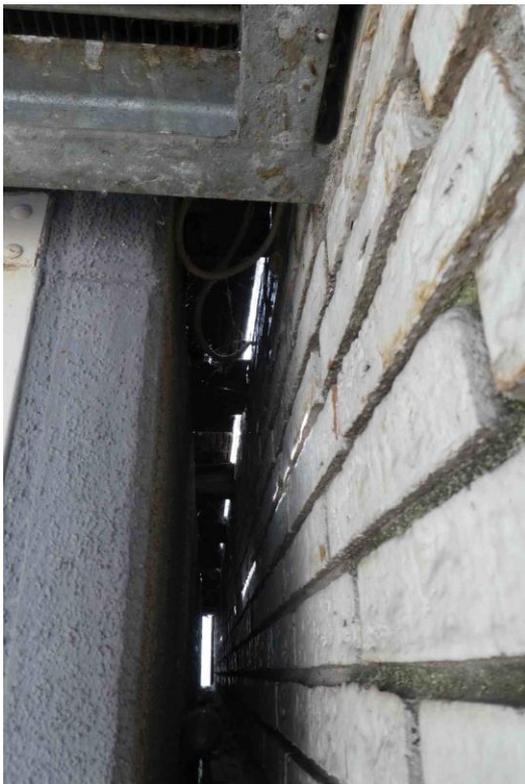
großen Zwischenraum auf, der gut einsehbar ist (Foto 57). Das südlich gelegene Gebäude Nr. 6 hat eine glatt verputzte Fassade mit lediglich schmalen Rissen im Mauerwerk (Foto 59). Die **Satteldächer** beider Gebäude sind augenscheinlich zu Wohnungen ausgebaut, mit Gauben besetzt und mit Schieferplatten belegt (Fotos 60 + 61). Die Verkleidung weist zumindest beim Gebäude der Nummer 8 teils breitete Spalten auf (Foto 62). Die von der Straße einsehbaren, mit einem Gitter versehenen Kellerfenster waren verschlossen (Foto 63). Der Außenbereich des Gebäudes Baumstraße Nr. 6 stellt sich als von Mauern umgrenzten **Garten** mit kleinen Beeten und Rasen dar (vgl. Foto 61).

Foto 57: Balkon an Rückseite von der Wand abgesetzt

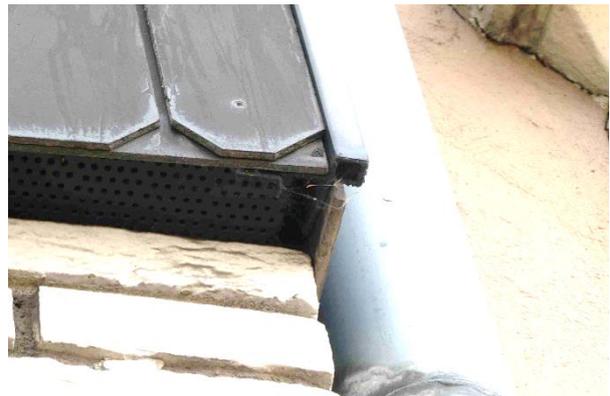
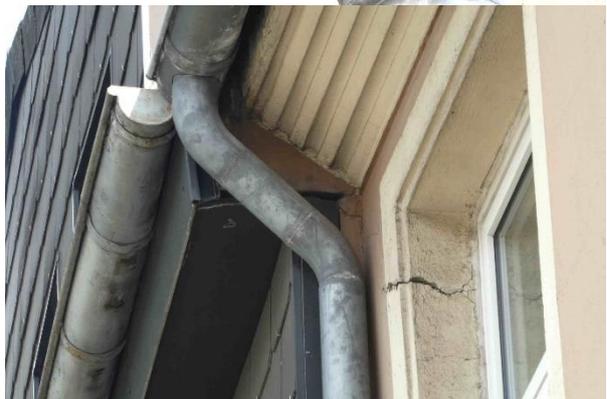
Foto 58 (oben): (vgl. Foto 56) Übergang der Außenfassadengestalt mit Gitter versehen

Foto 59 (unten): Übergang Hausnr. 6 und 8 mit Vorsprung und Regenrinne, schmaler Riss in der Fassade

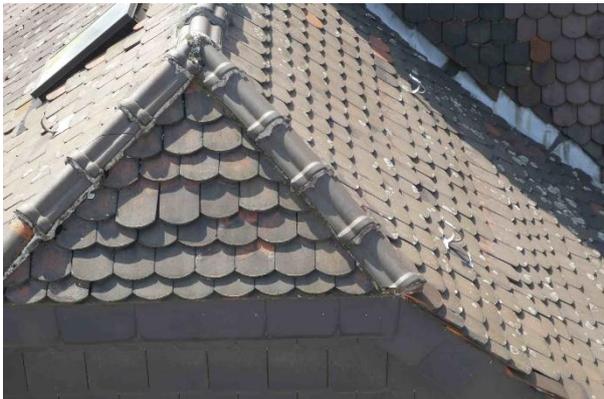
Foto 62: ... mit teils größeren Spalten
