Artenschutzfachliche Stellungnahme zum Abbruch und Neubau einer Lidl-Filiale an der Hatzfelder Straße in Paderborn

Juni 2023

Auftraggeber:

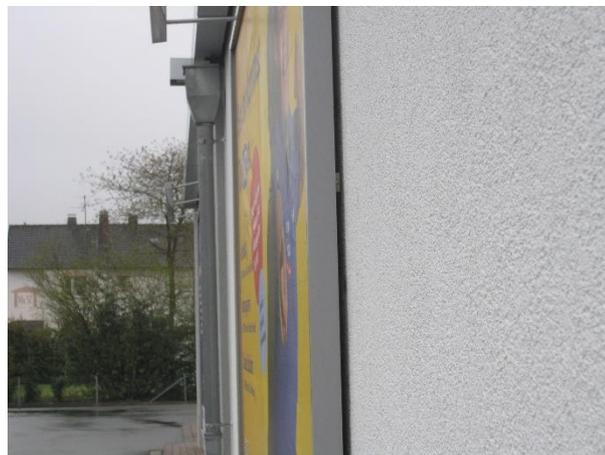
Potenzielle Fledermausquartiere befinden sich hinter einem Werbeschild an der Südfassade (Foto 30) sowie hinter den Giebelpfannen und unter den Dachpfannen (Foto 31). Hinweise auf eine Nutzung wurden nicht gefunden.

Foto 30: Potenzielles Spaltenquartier hinter einem Werbeschild

- Kontrolle des zum Begehungszeitpunkt nicht zugänglichen Dachbodens von Gebäude 2
- Öffnung der Rollladen- sowie der Traufkästen
- Kontrolle der Nischen und Spalten an den Gebäuden ggf. mit Endoskop
- Kontrolle der potenziell als Tagesruhestätte geeigneten Nadelbäume auf Eulenspuren wie Gewölle oder Kot
- Öffnung des Daches von Gebäude 4
- Nicht ausreichend kontrollierbare Strukturen sind nach Möglichkeit vorsichtig händisch zurückzubauen

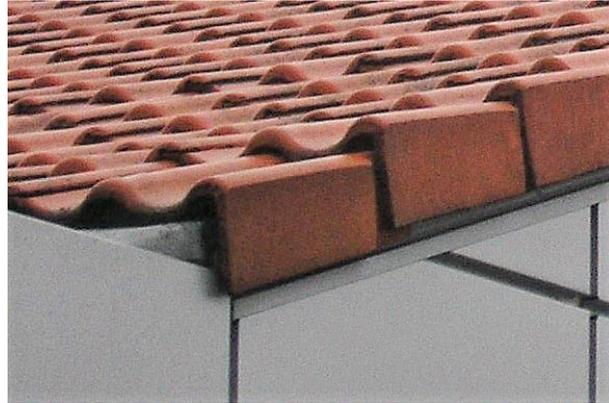
Foto 31: Potenzielle Spaltenquartiere unter bzw. hinter Dach- und Giebelpfannenn

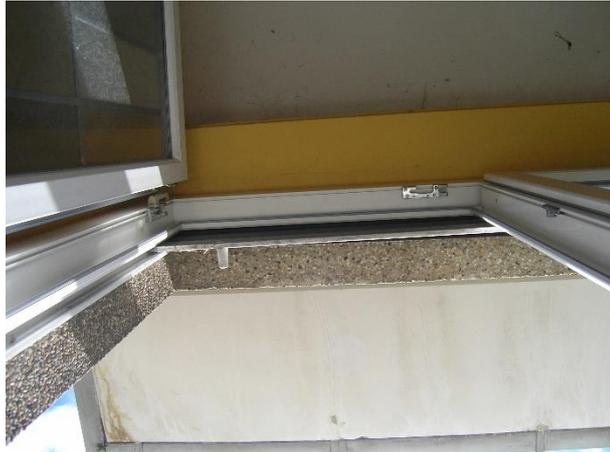
Potenzielle Quartiere für Fledermäuse befinden sich in den Rollladenkästen (Foto 32), hinter der Dachrinne (Foto 33) sowie hinter der Eternitverkleidung (Foto 34) und im Traufkasten (Foto 35) am Anbau. Dabei sind die potenziellen Quartiere in den Rollladenkästen, und im Traufkasten sowohl geeignete Sommer- als auch Winterquartiere. Darüber hinaus finden Fledermäuse hinter der Attika der Garagen (Foto 36) potenziell geeignete Spaltenquartiere. Hinweise auf eine Nutzung der Quartiere konnten nicht gefunden werden. Dennoch ist sind Vorkommen vor allem in den Rollladenkästen und dem Traufkasten nicht auszuschließen.

Foto 32: Einflugmöglichkeiten für Fledermäuse in einen Rollladenkasten

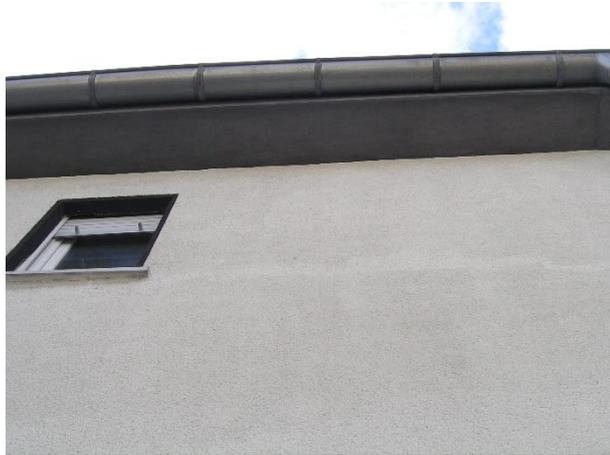
Foto 33: Potenzielles Spaltenquartier hinter der Dachrinne

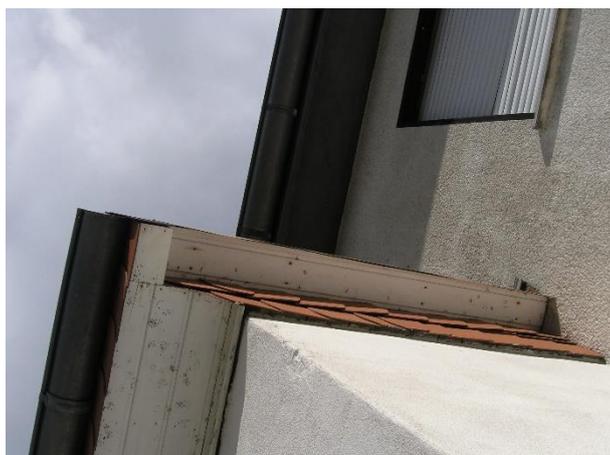
Foto 34: Potenzielle Fledermausquartiere hinter der Eternitverkleidung am Anbau

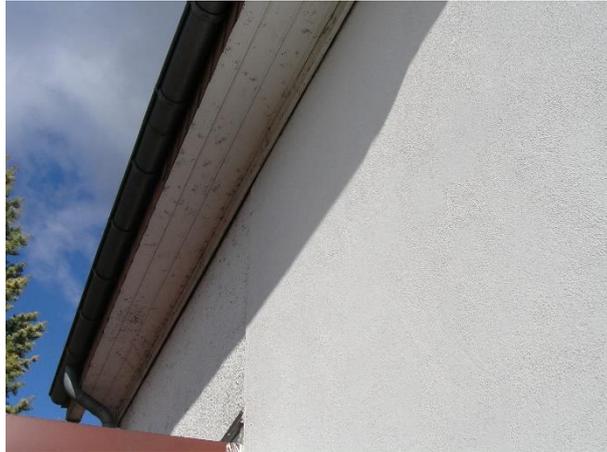
Foto 35: Einflugmöglichkeiten für Fledermäuse in potenzielle Quartiere im Traufkasten des Anbaus

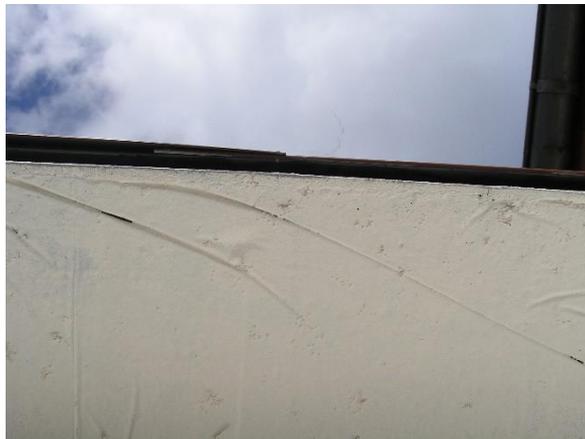
Foto 36: Potenzielles Spaltenquartier hinter der Attika der Garagen

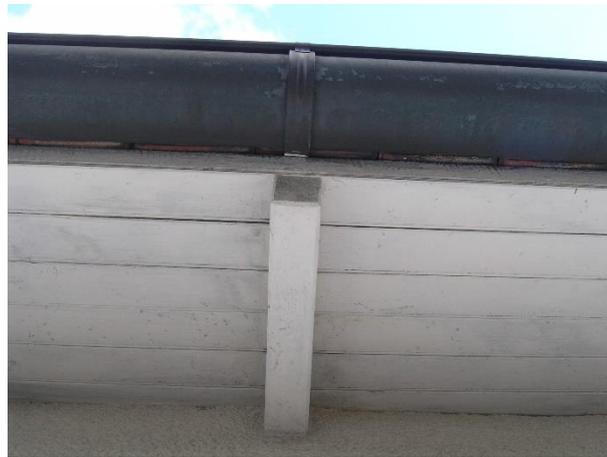
Potenzielle Fledermausquartiere befinden sich in den Rollladenkästen (Foto 41), hinter der Dachrinne (Foto 38) sowie hinter der Attika und einer abdichtenden Teerpappe an der Garage (Foto 40).

Foto 38: Potenzielles Fledermausquartier hinter der Dachrinne

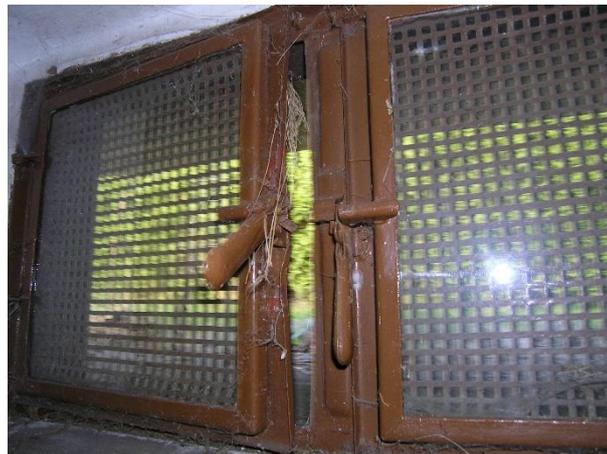
Einflüge für Fledermäuse in die Wohnräume und den Dachboden von Gebäude 3 sind nicht möglich. Im Keller ermöglicht ein leicht offenstehendes (Foto 39) Fenster den Einflug.

Foto 39: Einflugmöglichkeit für Fledermäuse in den Keller

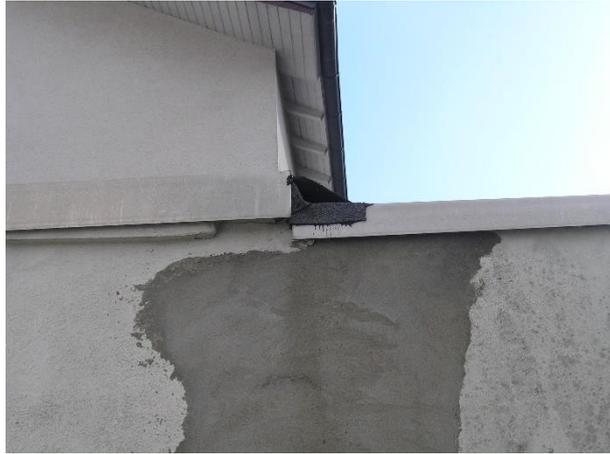
Foto 40: Potenzielles Fledermausquartier unter der Attika und Teerpappe an der Garage

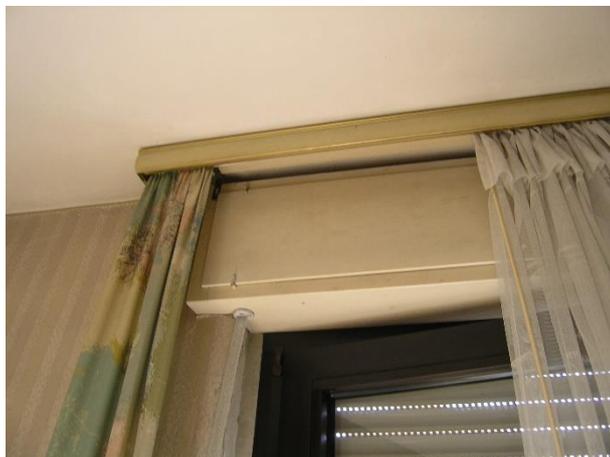
Foto 41: Rollladenkästen stellen geeignete Sommer- und Winterquartiere für Fledermäuse dar

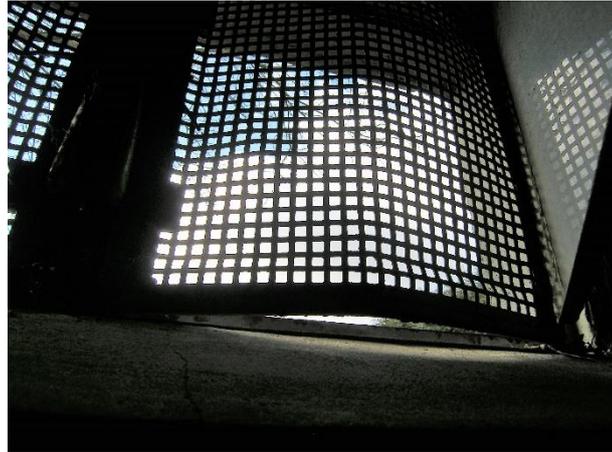
Ein Einflug von Fledermäusen in den Keller ist durch einen Durchschlupf an einem Kellerfenster (Foto 43) möglich. Durch ein kaputtes Fenster können Fledermäuse in die Wohnungen einfliegen (Foto 44). Einflugmöglichkeiten in den Dachboden sind ein Loch in der Decke (Foto 45) und ein offenstehendes Fenster (Foto 46).

Foto 43: Einflugmöglichkeit in den Keller

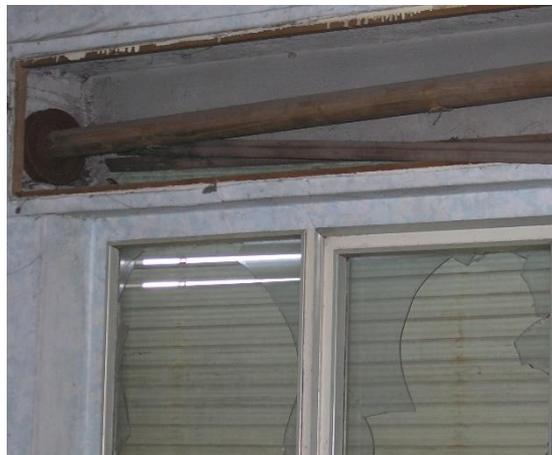
Foto 44: Einflugmöglichkeit in die Wohnräume

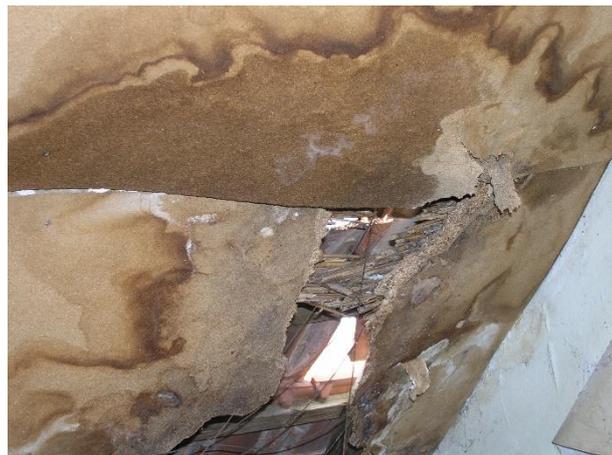
Potenzielle Fledermausquartiere befinden sich unter den Dachpfannen (Foto 45 u. Foto 47), hinter der Dachrinne (Foto 48), in den Rollladenkästen (Foto 49) sowie unter den Firstabschlussziegeln (Foto 50). Darüber hinaus weist die Garage im Traufbereich ein potenzielles Spaltenquartier (Foto 51) und eine Höhlung (Foto 52) als potenzielles Fledermausquartier auf. Im Keller finden Fledermäuse geeignete Sommer- / Winterquartiere hinter Leitungsrohren (Foto 53). Im Erdgeschoß sind potenzielle Quartiere hinter einer herabhängenden Tapete vorhanden (Foto 54). Weitere potenzielle Quartiere stellt die Deckenverkleidung auf dem Dachboden dar (Foto 55). Hinweise auf ein Vorkommen von Fledermäusen konnten nicht gefunden werden.

Foto 45: Einflugmöglichkeit in den Dachboden sowie potenzielles Fledermausquartier zwischen Deckenverkleidung und Dachpfannen

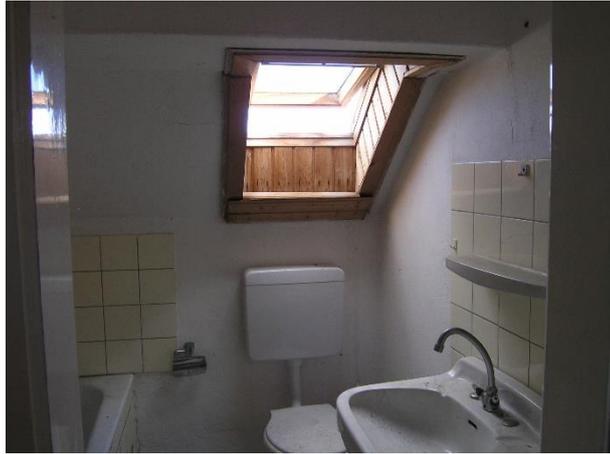
Foto 46: Einflugmöglichkeit durch ein offenstehendes Fenster

Einflugmöglichkeiten für Vögel in die Wohnräume sind nicht vorhanden. In den Dachboden ist der Einflug durch ein geöffnetes Fenster möglich (Foto 46). Die Höhlung an der Garage (Foto 52) stellt einen potenziellen Nistplatz für Nischenbrüter dar. An der Ostfassade sind Spuren von alten Mehlschwalbennestern vorhanden (Foto 56). Nester wurden nicht gefunden.

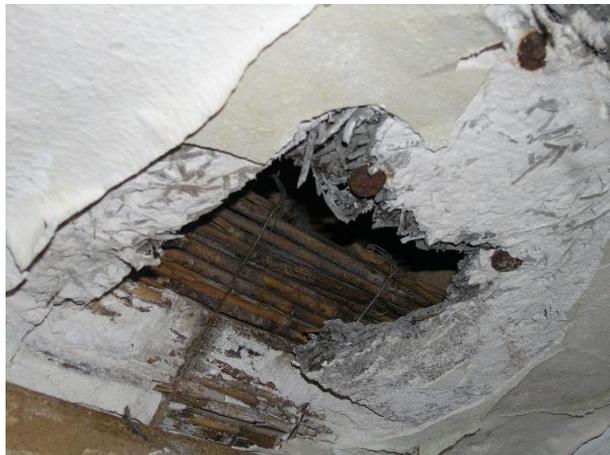
Foto 47: Potenzielles Fledermausquartier hinter der Deckenverkleidung

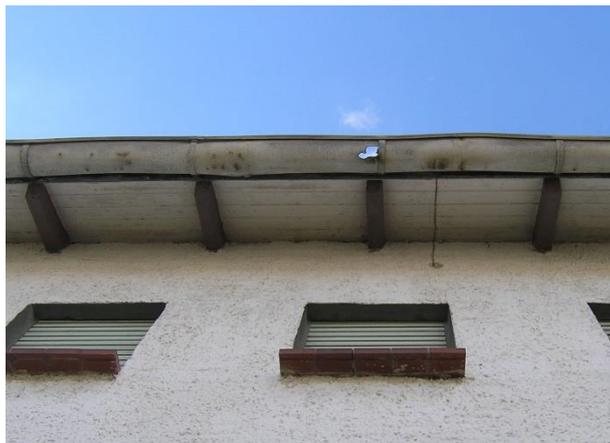
Foto 48: Potenzielles Fledermausquartier hinter der Dachrinne

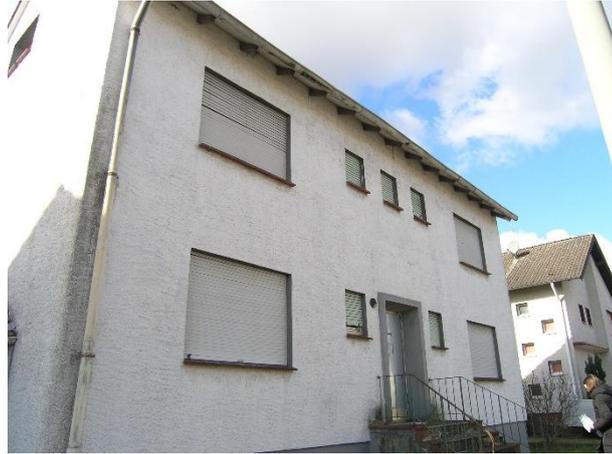
Foto 49: Die Rolladenkästen stellen potenzielle Sommer-/Winterquartiere für Fledermäuse dar

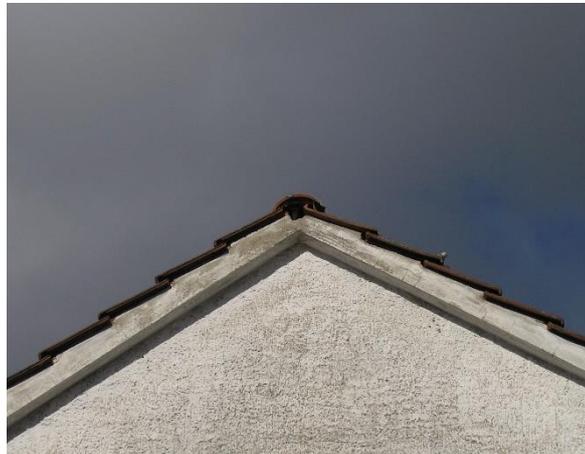
Foto 50: Potenzielles Fledermausquartier unter Firstabschlussziegeln

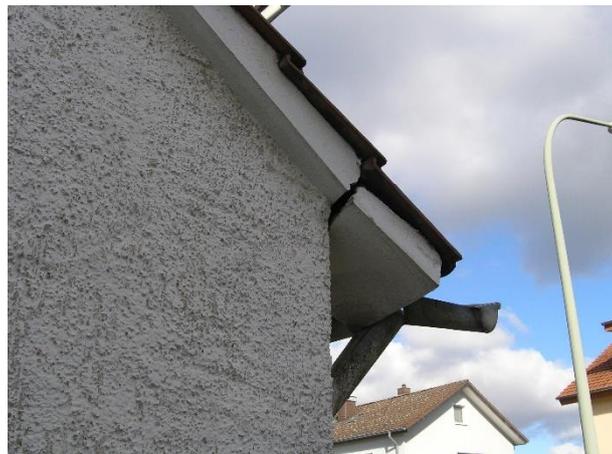
Foto 51: Potenzielles Spaltenquartier im Traufbereich der Garage

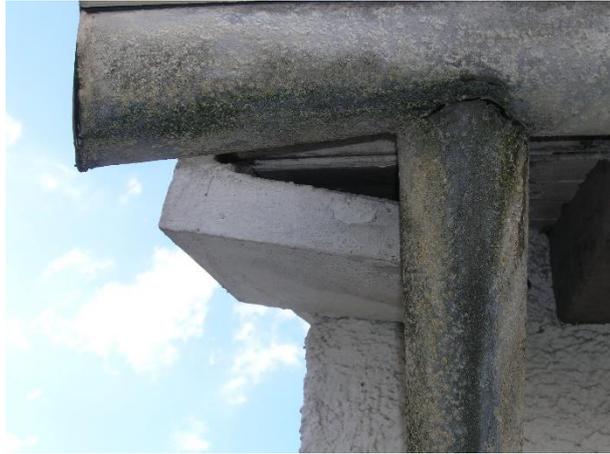
Foto 52: Potenzielles Fledermausquartier an der Außenfassade der Garage

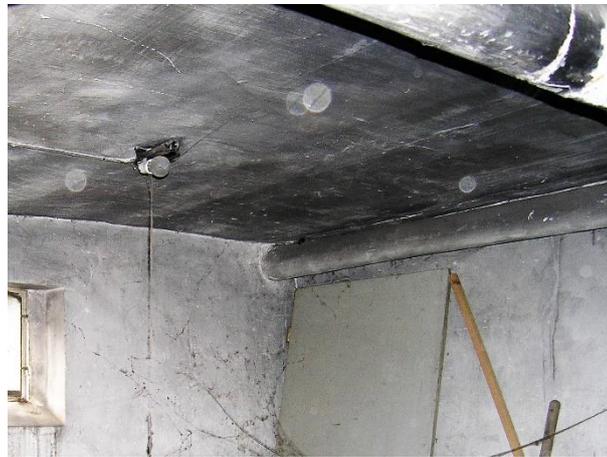
Foto 53: Potenzielles Quartier im Keller hinter Leitungsrohren

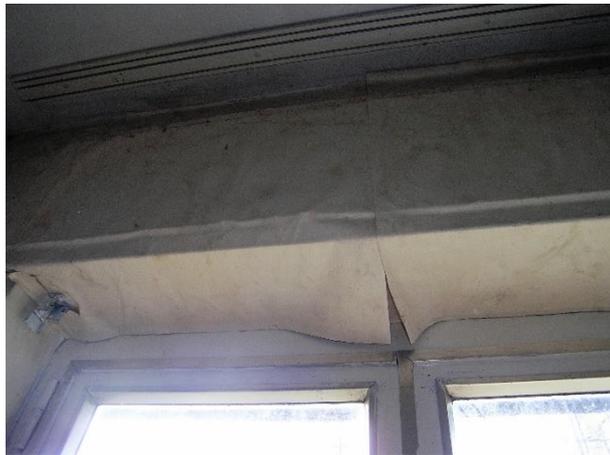
Foto 54: Potenzielles Quartier im Erdgeschoss hinter der Tapete

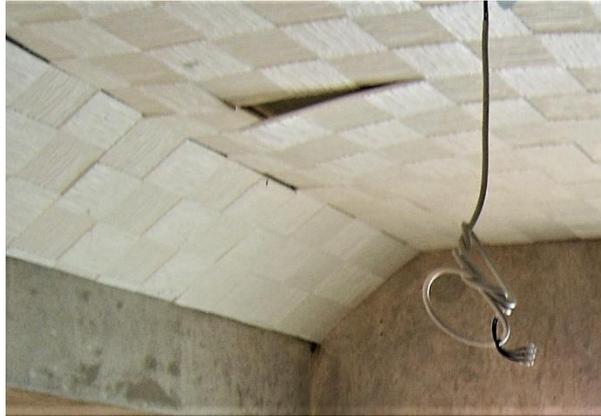
Foto 55: Potenzielles Quartier hinter der Deckenverkleidung auf dem Dachboden

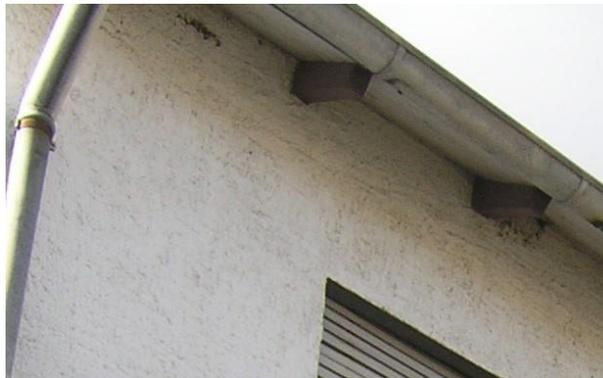
Foto 56: Reste alter Mehlschwalbennestern

An der Garage von Gebäude 4 (Mehrfamilienhaus) ist eine Höhlung in der Fassade ein potenzieller Nistplatz für Nischenbrüter. Darüber hinaus befinden sich am selben Gebäude Reste alter Mehlschwalbennester. Besetzte Nester sind nicht vorhanden.

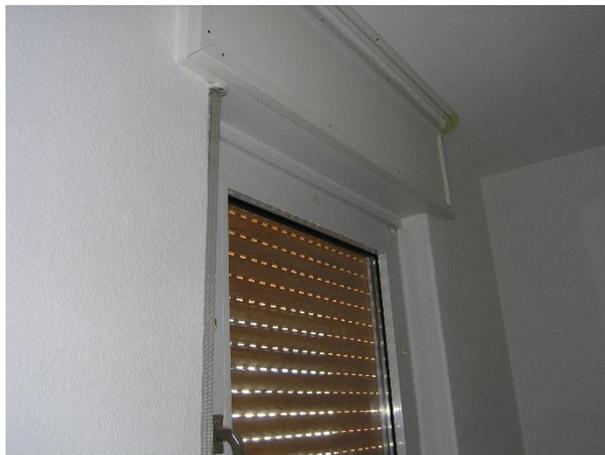
Foto 60: Die Rollladenkästen stellen potenzielle Sommer- / Winterquartiere für Fledermäuse dar
