# **Naturschutzfachliche Bewertung von Grundstücken zur Erstellung eines Bebauungsplanes in der Tempelgasse in 53909 Zülpich / Kreis Euskirchen**

Gutachten Bebauungsplanerstellung Tempelgasse in 53909 Zülpich

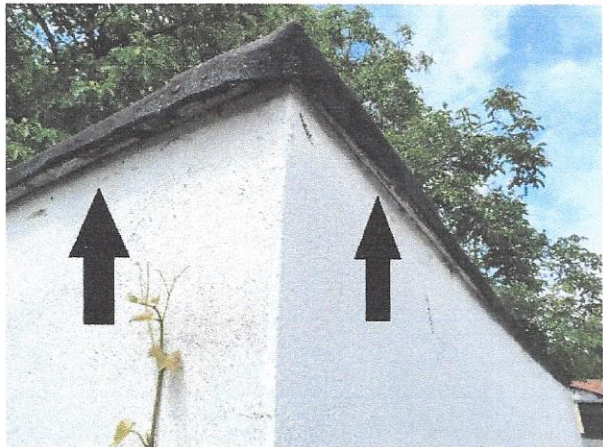
Abb.: dichtes Flachdach auf Schuppen    Abb.: alter Walnussbaum an Schuppen

Der eingeschossige Schuppen ist dicht geschlossen und hat ein Flachdach aus Holz, welsches mit Bitumenschweißbahn abgedichtet ist. Der Übergang zwischen der Außenwand und dem Dach ist dicht geschlossen und auch die Fenster sind intakt. Für Fledermäuse ist das Gebäude zu niedrig, denn es überragt nur gut 50 cm die Mauer vom Grundstück. Für Vogelbruten gibt es keine geeigneten Strukturen am Gebäude.

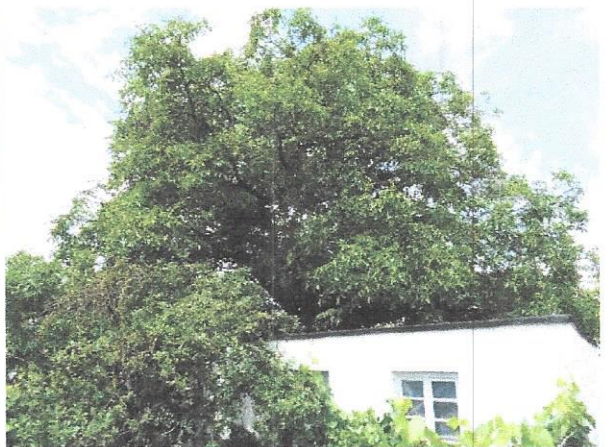
Hinter dem Schuppen zum Wohnhaus hin steht ein älterer Walnussbaum, wo zumindest in den erkennbaren Stamm- und Astbereichen keine Höhlung zu sehen waren. Der Baum dürfte um die 60 Jahre alt sein und Höhlungen treten erst in älteren Walnussbäumen auf.

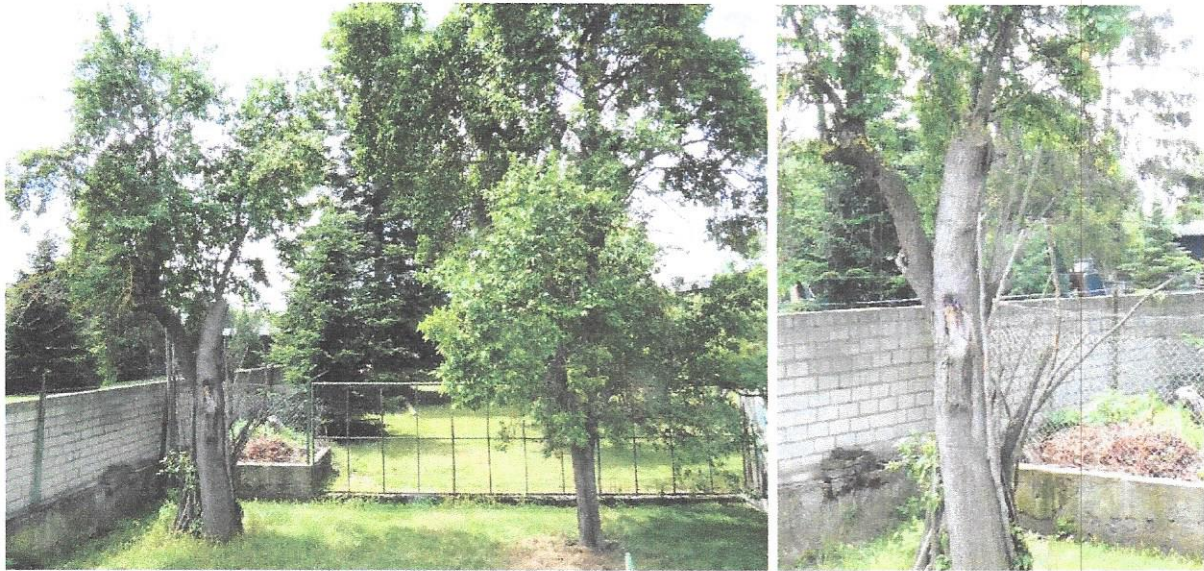
Abb.: 2 Pflaumenbäume zur Parzelle 374 hin    Abb.: gekürzter Pflaumenbaum

Hinter dem Schuppen zum Flurstück 374 hin stehen 2 Pflaumenbäume und ein Apfelbaum. Einer der Pflaumenbäume wurde vor Jahren bereits gekürzt, da der Baum wohl zu hochgewachsen war. Im Stamm gibt es noch keine Höhlungen, jedoch im linken Seitenast ist ein altes Ringel- oder Türkentaubennest zu erkennen.

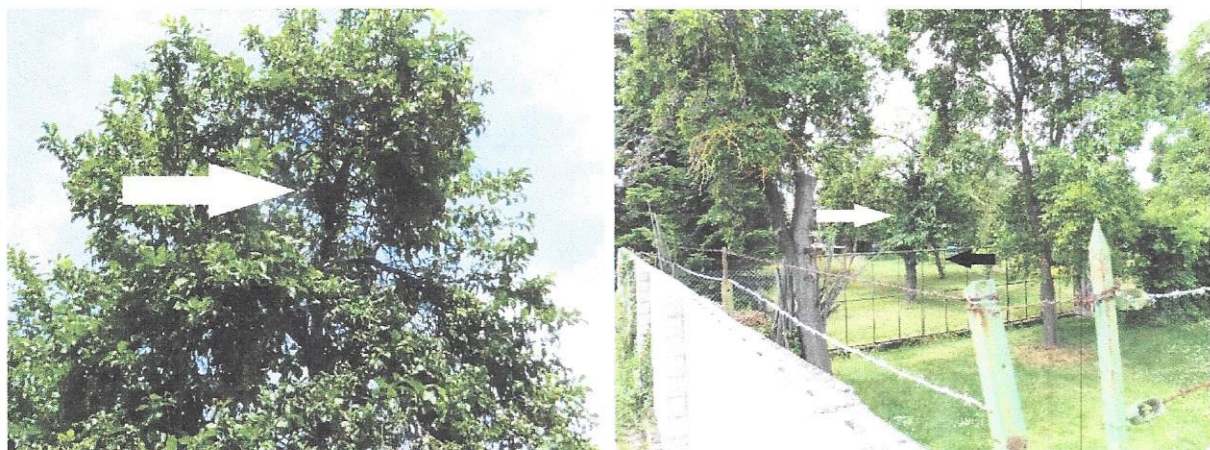
Abb.: altes Taubennest in Pflaumenbaum    Abb.: Kirsch- und Apfelbaum

In der hinteren Gartenhälfte stehen ein Kirschbaum und einige Apfelbäume, wo bereits der Kirschbaum in der Höhe stark gekürzt wurde. Auch die Apfelbäume werden gepflegt und geschnitten und sie wurden zur besseren Erntemöglichkeit auch in der Höhe reduziert. In solchen gepflegten Apfelbäumen wird auf eine lichte Krone geachtet und da werden nur selten Nester von Vögeln gefunden.

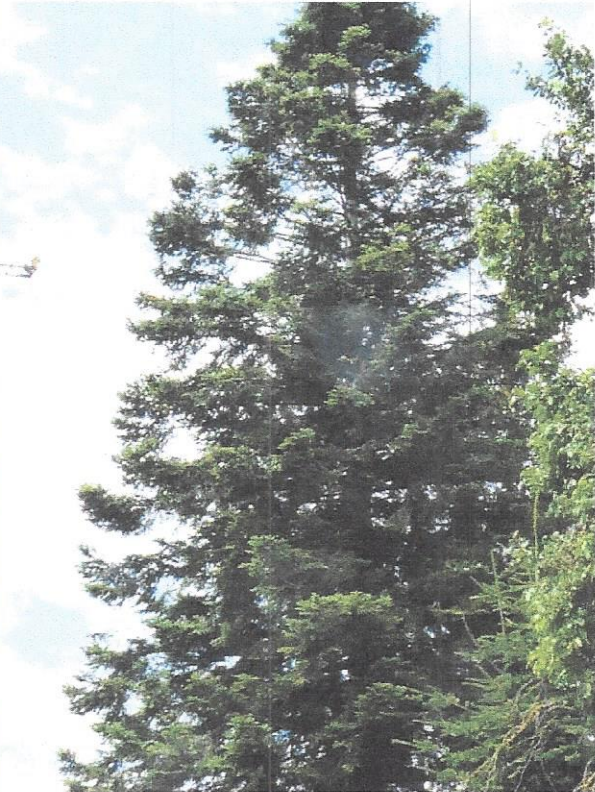
Abb.: Apfelhalbstamm am Schuppen    Abb.: Krone der Tanne an der Mauer

In der hohen Tanne gleich an der Mauer gibt es eine dunkle, dichte Stelle links neben dem Stall. Mit dem Fernglas war aber nur dichtes Geäst an der Stelle zu erkennen. Die anderen Fichten weiter in südwestlicher Richtung sind sehr licht und stehen soweit erkennbar außerhalb vom Bebauungsplangebiet.

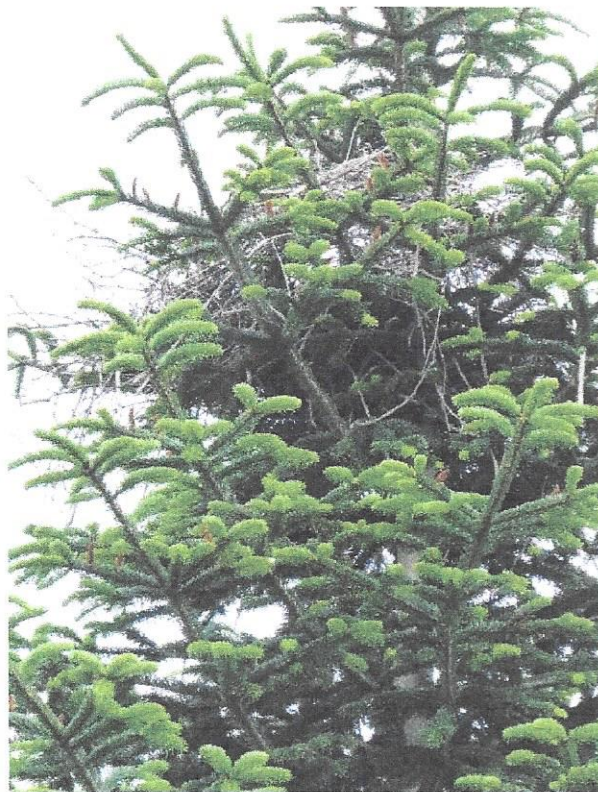
Wenige Meter dahinter steht eine Edeltanne ebenfalls an der Grundstücksgrenze, die etwa 6 m hoch ist. Der untere Teil ist gut zu übersehen und in der Krone befindet sich ein altes Elsternest, das in diesem Jahr nicht bebrütet wurde. Das Nest ist nur noch an seiner Form mit der Überdachung zu erkennen und in einem schlechten Zustand. Eventuell wegen der vielen Baustellen in der direkten Nachbarschaft wurde das Nest nicht bebrütet.

Abb.: altes Elsternest in Edeltanne    Abb.: 2 Büsche in linker Grundstücksecke

Koniferen angepflanzt, die vorher als Weihnachtsbaum mit Wurzel genutzt wurden. In einer Edeltanne befindet sich in der Krone ein altes Elsternest in gut 5 Meter Höhe, das aber in diesem Jahr nicht genutzt wurde. Direkt hinter dem Flurstück 25/1 werden zurzeit neue Mehrfamilienhäuser errichtet und vermutlich war es den Elstern zu unruhig auf dem Baum und haben von einer Brut abgesehen. Das Flurstück 391 konnte nur von außerhalb des Grundstücks über die Mauer bewertet werden. In einem Pflaumenbaum an der südlichen Ecke zur Tempelgasse hin war eine altes Taubennest zu erkennen. Es kann von einer Ringel- oder Türkentaube stammen, die beide flache Reisignester an dichten Stellen von Bäumen bauen, um dort ihre zwei Eier auszubrüten. Meist zerfallen die Nester schnell, aber hin und wieder können sie die Nester auch noch in einem anderen Jahr benutzen und wieder aufbauen. Im Garten vom Flurstück 391 stehen Kirsch- und Obstbäume, die scheinbar gepflegt werden, da die Kronen teilweise zurückgeschnitten wurden und die Kronen der Apfelbäume licht sind. Sie werden nur selten von Vögeln zur Brut genutzt. Ansonsten konnten keine Nester in den Bäumen gefunden werden, denn auf den Rasenflächen unterhalb kann nur die Amsel ausreichend Nahrung vorfinden. Sie ist anspruchslos, an Menschen gewohnt und sucht überwiegend auf kurzrasigen Flächen nach Nahrung. Eventuell auch der Hausrotschwanz könnte auf der Fläche jagen und im Schuppen der südwestlich liegenden Parzelle brüten, wenn es dort Möglichkeiten gibt. Beide Arten sind sehr an den Menschen angepasst und leben in einigermaßen naturnahen Gärten, wo es noch Grünflächen und Bäume gibt. Die Zwergfledermaus kann die Gärten auch zum Jagen nutzen, so lange noch ausreichend Baumbestand und Insekten auf dem Gelände vorkommen. Die Bäume und das flache Gebäude sind als dauerhaftes Quartier für Fledermäuse ungeeignet, da es keine Höhlungen in den Bäumen zu geben scheint. Der große Walnussbaum gleich am Gebäude scheint bislang keine Höhlungen zu enthalten. Quartiere und Lebensräume von geschützten Arten werden durch den Bau des Mehrfamilienhauses auf dem Flurstück 374 nicht gefährdet oder zerstört.

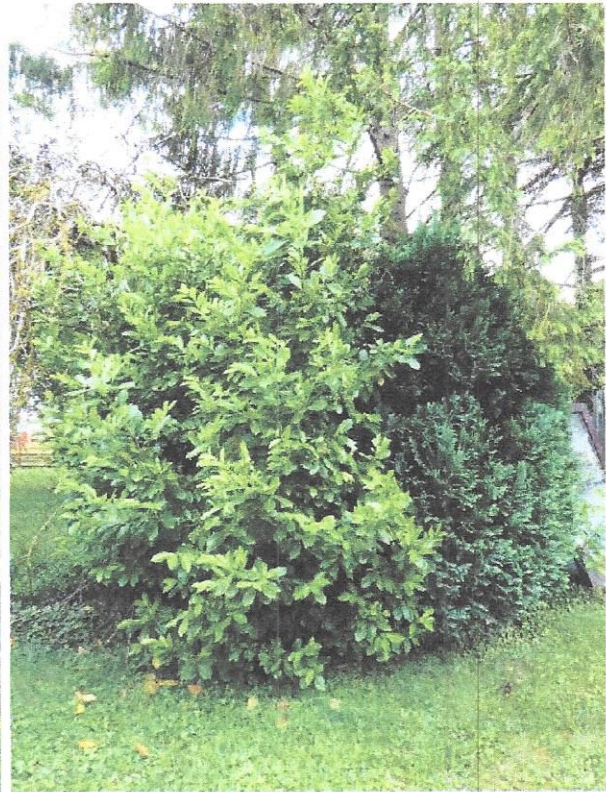
In der hinteren linken Ecke vom Grundstück stehen noch zwei große Gebüsch, ein Kirschlorbeer und eine Scheinzypresse, in denen ebenfalls keine Nester gefunden werden konnten. Hier ist direkt der Übergang zum Nachbargrundstück, wo es weder einen Zaun, noch eine Mauer gibt. Hier ragen auch noch Fichtenästen von älteren Fichten vom Nachbargrundstück herüber, die aber in einem schlechten Zustand sind. Vor dem Grundstücksende stehen drei jüngere Nadelbäume, die ebenfalls noch zu licht sind, dass Vögel dort Nester bauen könnten. An der Nordwestseite wird das Grundstück von einer Mauer begrenzt und dort wächst eine Edeltanne vom Nachbargrundstück über die Mauer rüber.
