## **Bericht**

zur umwelttechnischen Bewertung des Grundstücks  
Konrad-Adenauer-Platz 1 in Düsseldorf

Projektnr.: 731/15

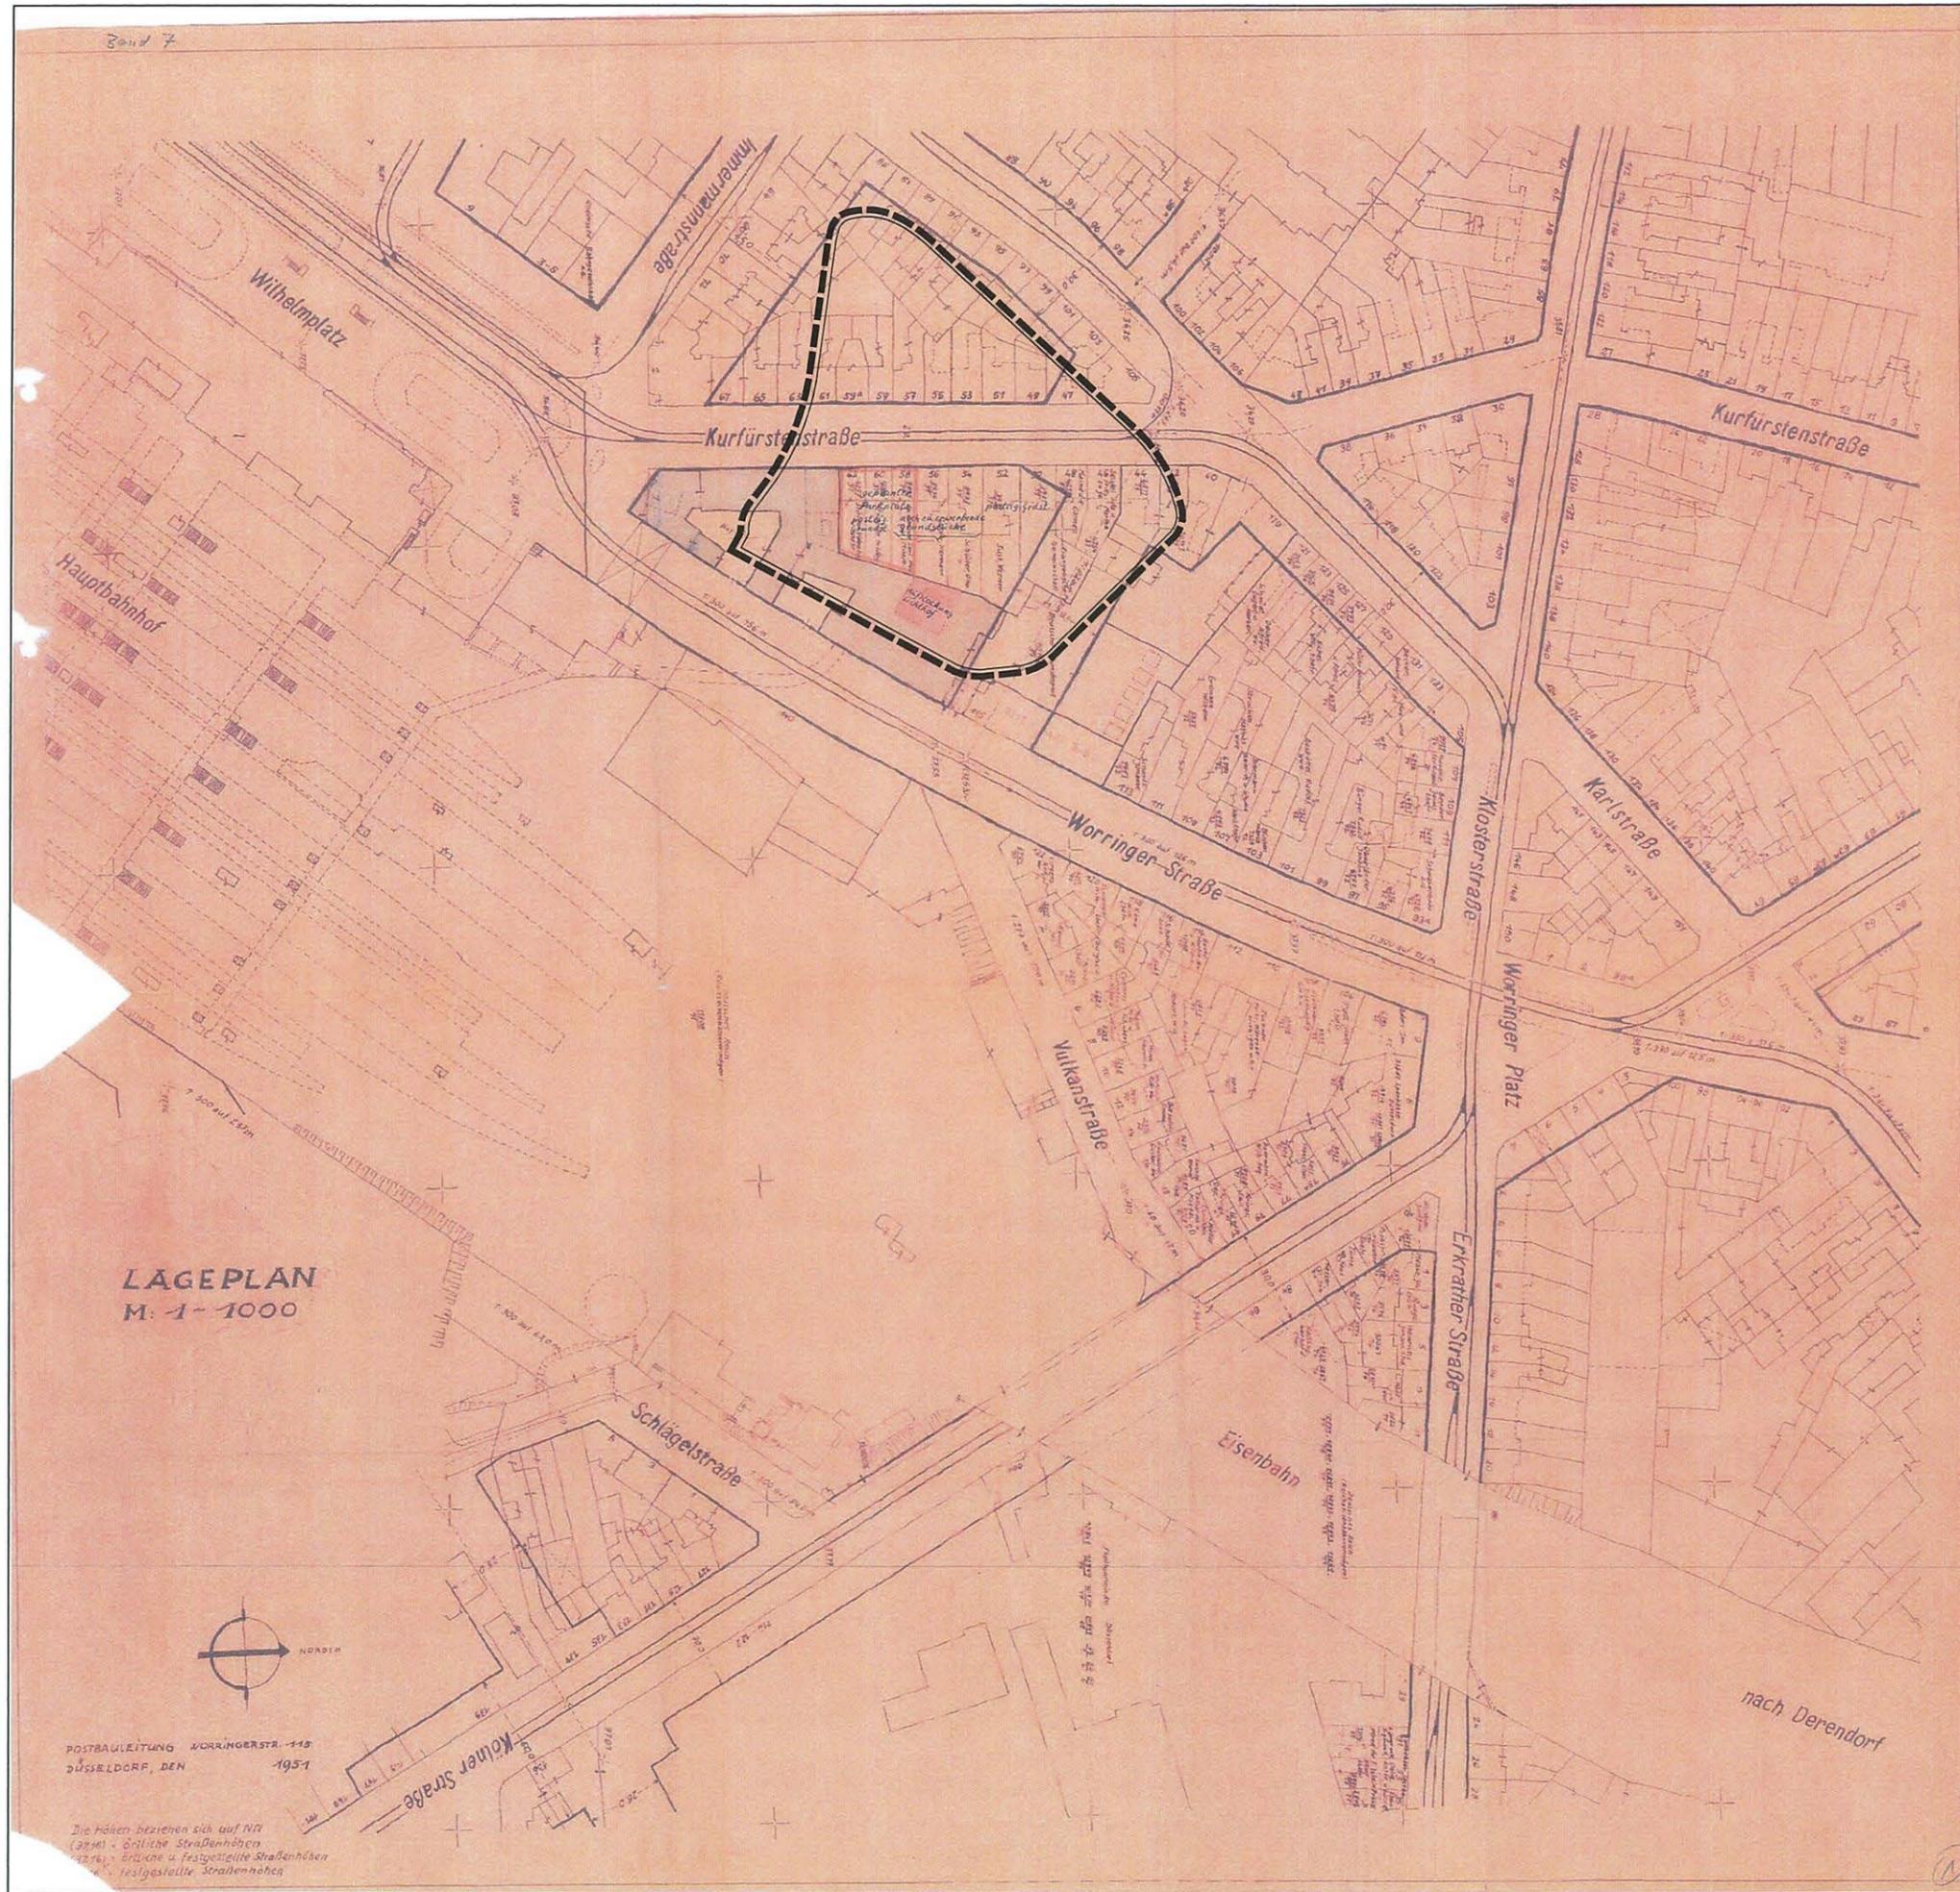
Historischer Lageplan (1951)

Auf dem ehemaligen Grundstück **Kurfürstenstraße 53** (Akte 2946, Stadtarchiv, Signatur VI; Lage s. Anlage 2) bestand bis zum II. Weltkrieg ein Wohn- und Geschäftshaus, in dessen Erdgeschoss bis in das Jahr 1932 eine Konditorei ansässig war. Sie verfügte über einen Verkaufsladen, eine Kaffeeküche und eine Kaffeestube zur Bewirtung. In einem rückwärtigen, vermutlich nicht unterkellerten Anbau befand sich ein Backofen. Im Jahr 1935 wollte ein Wäschereibetrieb dort einziehen. In Unterlagen aus dem Jahr 1942 wird demgegenüber jedoch auf eine privat betriebene Leihbücherei verwiesen. Aus der Zeit nach dem II. Weltkrieg sind keine Unterlagen erhalten.

Auf dem ehemaligen Grundstück **Karlstraße 97** (Akte 2551, Stadtarchiv, Signatur VI; Lage s. Anlage 2) bestand bis zum II. Weltkrieg ebenfalls ein Wohn- und Geschäftsgebäude, das mit dem Nachbargebäude Karlstraße 99 ein Doppelhaus bildete. Im Erdgeschoss war vermutlich ein Installateurbetrieb ansässig. Die Angaben sind nicht eindeutig, da offenbar Seiten aus der Akte heraus geschnitten worden sind. Das Gebäude war unterkellert. Angaben zur Nutzung des Kellers liegen jedoch nicht vor. Das Gebäude wurde im Krieg von einer Fliegerbombe getroffen und im Jahr 1952 der Stadt Düsseldorf übergeben, die es vermutlich im Zuge der Neuordnung des Bahnhofsareals abgerissen hat. Die Projektion des Bebauungsplangebiets in einen Lageplan aus dem Jahr 1951 hat im Nachgang zur Aktenauswertung ergeben, dass nur der rückwärtige, unbebaute Teil des Grundstücks Karlstraße 97 im aktuellen Plangebiet lag (s. Anlage 2).

Auf dem ehemaligen Privatgrundstück **Immermannstraße 64** (Akte 2299, Stadtarchiv, Signatur VI; Lage s. Anlage 2) bestand ebenfalls ein Wohn- und Geschäftshaus, in dessen Erdgeschoss eine kleingewerbli-

che Edelmetallschmelze und Gekräzmmühle ansässig war. Das Gebäude war unterkellert. Die Kellertiefe kann nach einer Schnittzeichnung mit rd. 2,8 m unter Gelände abgeschätzt werden. Angaben zur Nutzung des Kellers liegen nicht vor. Zwischen dem Keller und dem Erdgeschoss war ein Sockelgeschoss ausgebildet, das in den Planunterlagen als Lager bezeichnet wird. Das Gebäude wurde im Krieg stark beschädigt und vermutlich zum Ende der 1950er Jahre abgebrochen. Die Überlagerung des Bebauungsplangebiets mit einem historischen Lageplan zeigt, dass das Grundstück außerhalb des Plangebiets lag, da die Immermannstraße nach dem II. Weltkrieg offensichtlich verlegt worden ist (s. Anlage 2).

Im Bebauungsplangebiet gab es vor der Errichtung des bestehenden Büro- und Logistikgebäudes weitere Gebäude, zu denen jedoch keine Bauakten mehr verfügbar sind. Nach den Zuschnitten der umgebenden Grundstücke und Gebäudeumrisse, wie sie in einem Lageplan aus dem Jahr 1951 eingetragen sind (s. Anlage 2), kann davon ausgegangen werden, dass dort analog zu den dokumentierten Gebäuden Karlstraße 97, Immermannstraße 64 und Kurfürstenstraße 53 überwiegend Wohn- und Geschäftshäuser bestanden, in denen allenfalls kleinere Gewerbebetriebe oder Ladengeschäfte ansässig waren. Größere Gebäude, die eine umfangreiche Gewerbenutzung zumindest nicht ausschließen würden, bestanden offenbar nicht.

In den Bauakten fanden sich nur zwei Hinweise auf Vornutzungen, die einen Umgang mit Schadstoffen vermuten lassen, nämlich der Installateurbetrieb im früheren Gebäude Karlstraße 97 und die Edelmetallschmelze im ehemaligen Gebäude Immermannstraße 64. Beide Gebäude lagen jedoch nicht im Bebauungsplangebiet (s. Anlage 2).

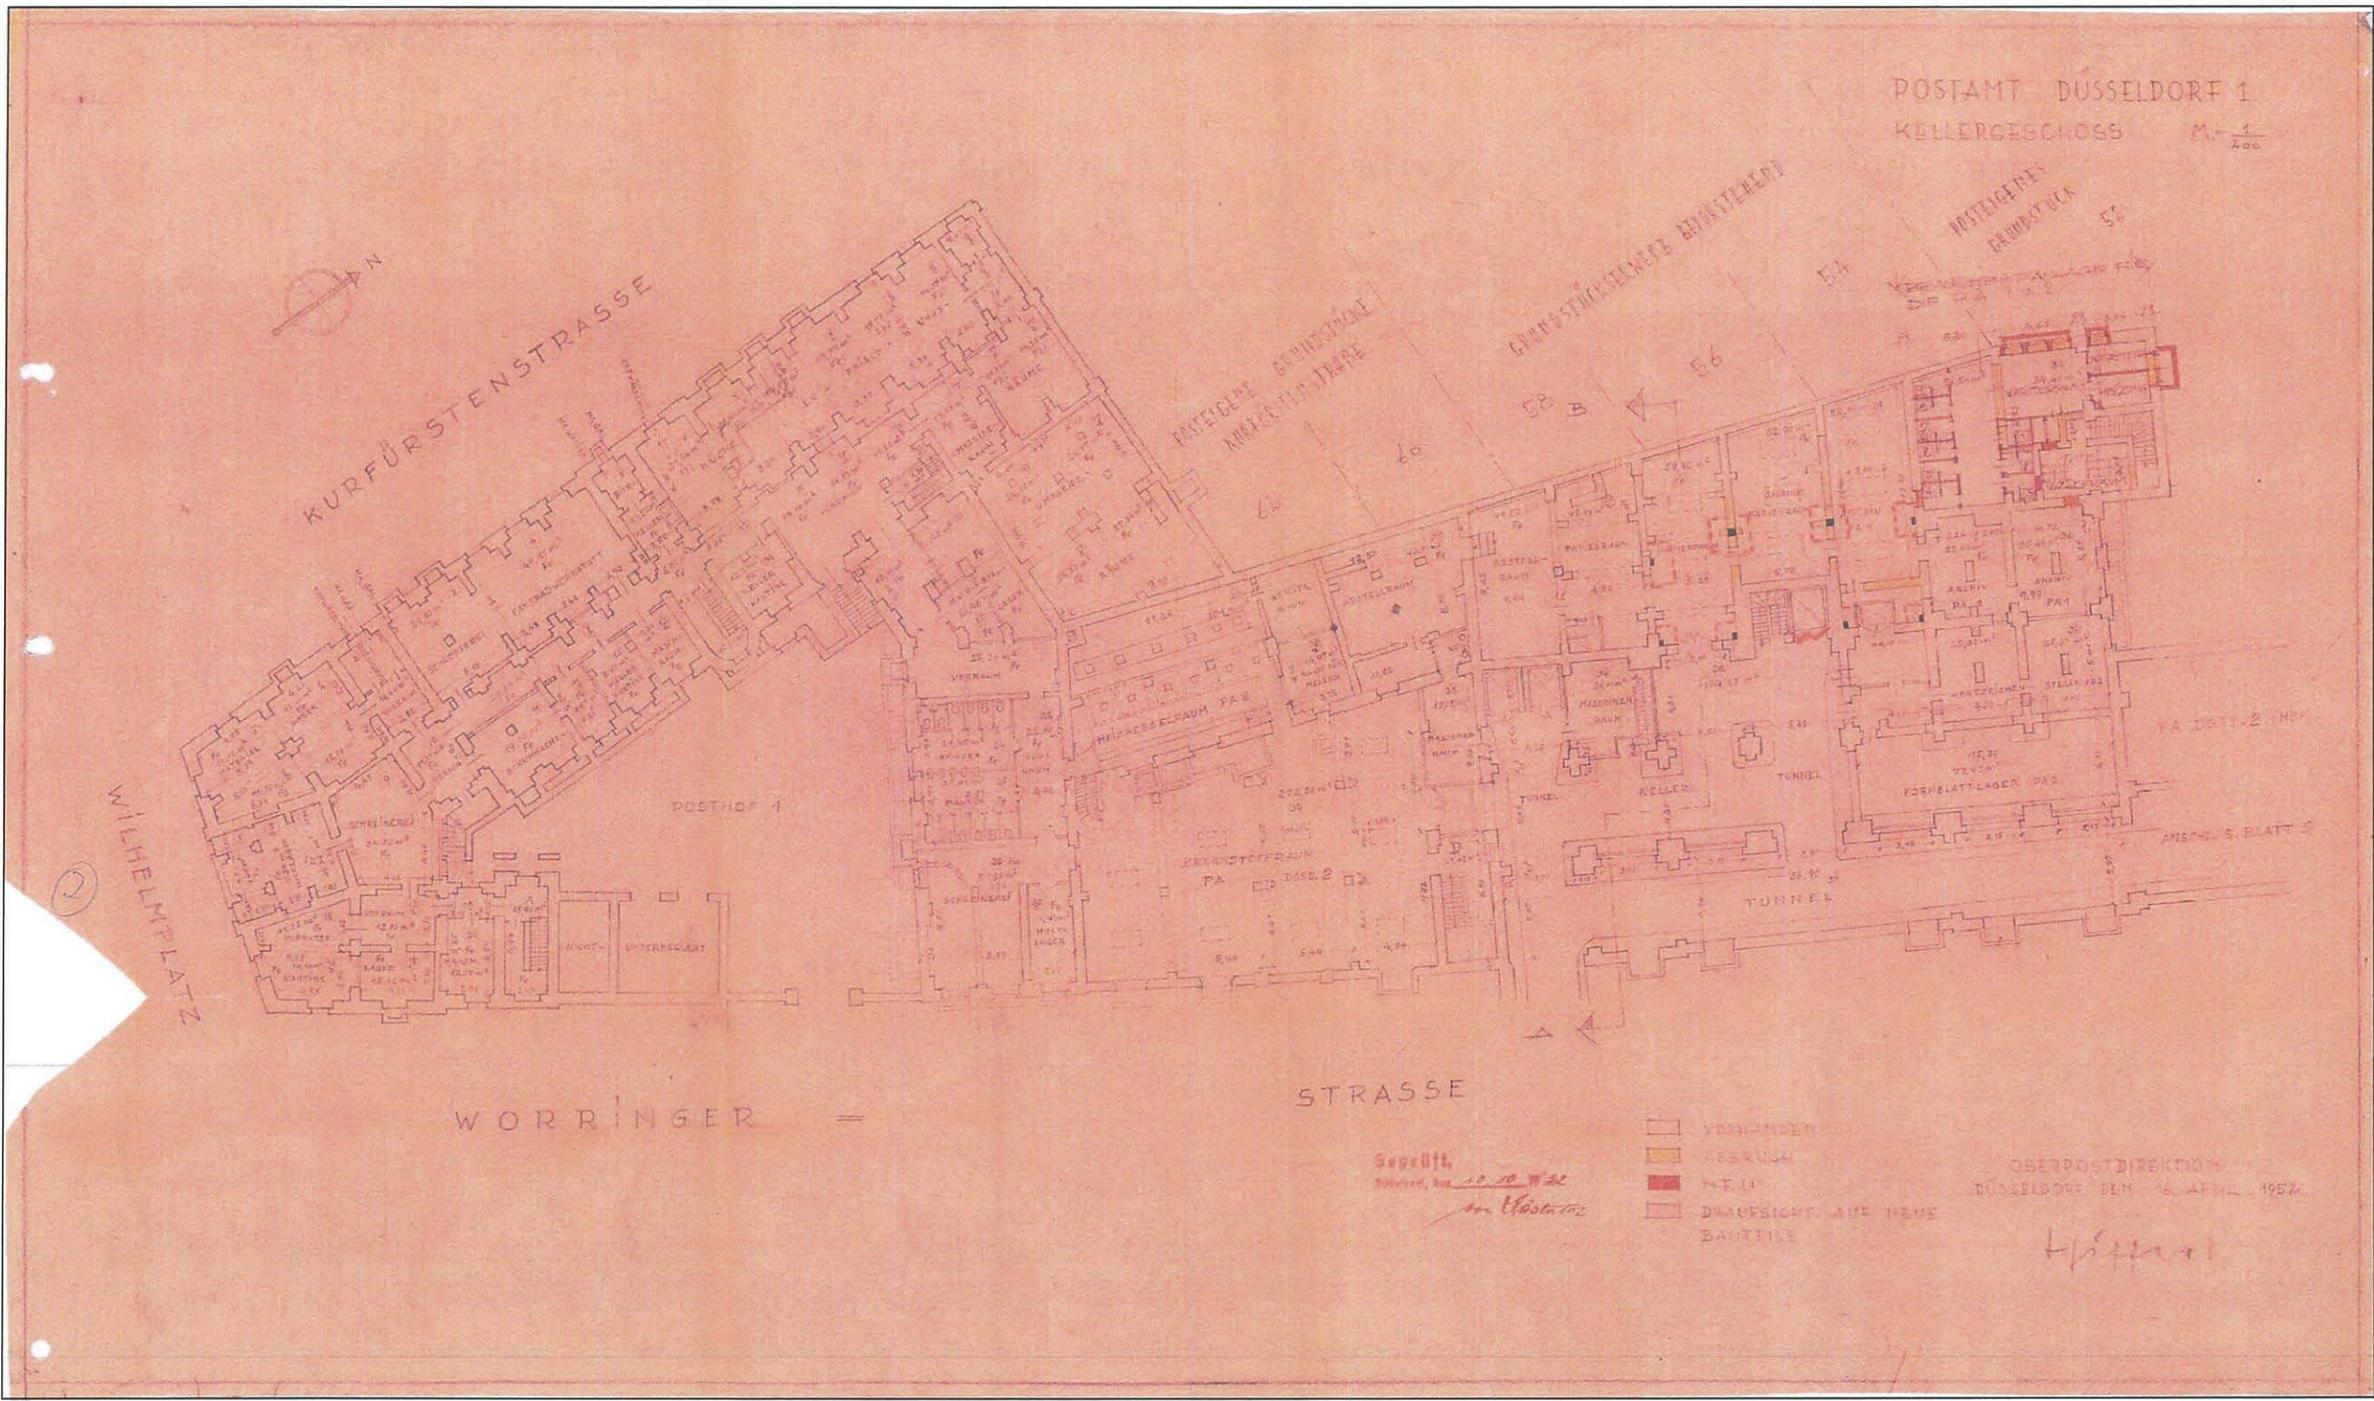
Plan Kellergeschoss Postamt Düsseldorf 1 vom 16. April 1952

Bis zum II. Weltkrieg lag das ursprüngliche, um das Jahr 1900 errichtete kaiserliche **Postamt** im Winkel zwischen der Worringer Straße und der seinerzeit noch unmittelbar vom Wilhelmplatz, dem heutigen Konrad-Adenauer-Platz, abzweigenden Kurfürstenstraße (s. Anlage 2). Das Gebäude war unterkellert. Für das Kellergeschoss sind als Nutzungen allgemeine Abstell-, Lager- und Vorratsräume, Papier- und Formblattlager, Kantine und Küche, Umkleide- und Erfrischungsräume, Fahrradwerkstatt, Schlosserei, Schreinerei mit Holzlager, Brennstofflager und Heizkesselraum in den Planunterlagen eingetragen (s. Anlage 3). Angaben zur Art der Heizung bzw. der gelagerten Brennstoffe enthalten die Akten nicht. Dem Baualter nach kann jedoch von Festbrennstoffen (Koks, Kohle, Holz) ausgegangen werden. In den Räumen im Erdgeschoss fanden sich ausschließlich postspezifische Nutzungen, die keinen Umgang mit Schadstoffen vermuten lassen (s. Anlage 4).

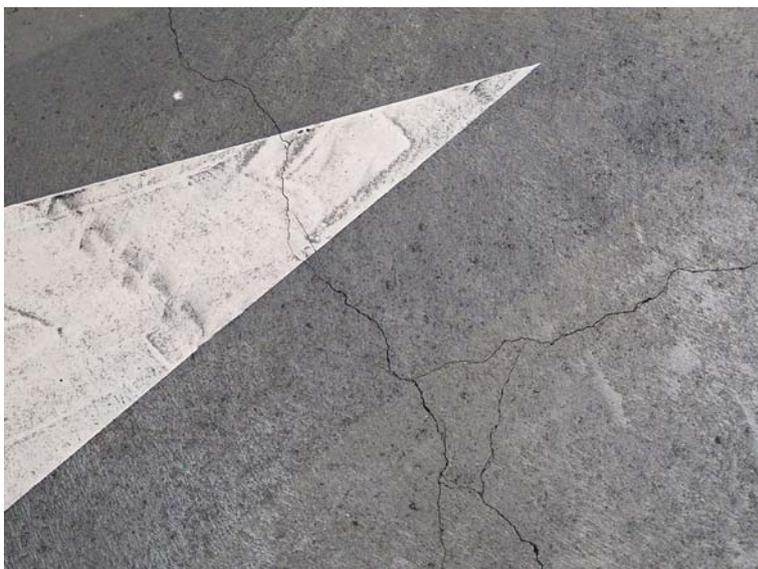
Das Gebäude ist vollflächig unterkellert. Die Fußbodenhöhe dieses ersten Kellergeschosses ist in den Planunterlagen mit 3,85 m unter Erdgeschossniveau angegeben. Der westliche Gebäudeteil (Bauteile A und B) verfügt darüber hinaus über ein zweites Kellergeschoss, dessen Fußbodenhöhe in den Planunterlagen mit -7,35 m angegeben ist. Beide Kellergeschosse werden als Parkgarage für PKW genutzt (s. Anlage 5, Bilder 1 und 2). Die Verkehrsflächen sind mit einem Zementestrich belegt. Stellenweise waren im Estrich feine Rissbildungen erkennbar (s. Anlage 5, Bild 3), die jedoch als übliche Alterungserscheinungen anzusehen sind und nicht auf eine Beschädigung der Gründungsplatte schließen lassen. Grundwasserzutritte oder Flecken, die auf Grundwasserzutritte und damit auf Schäden an der Konstruktion schließen lassen könnten, waren nicht festzustellen. Der bauliche Zustand ist sehr gepflegt.

Bild 3:  
Rissbildung im Estrich der Parkgarage,  
2. Untergeschosses

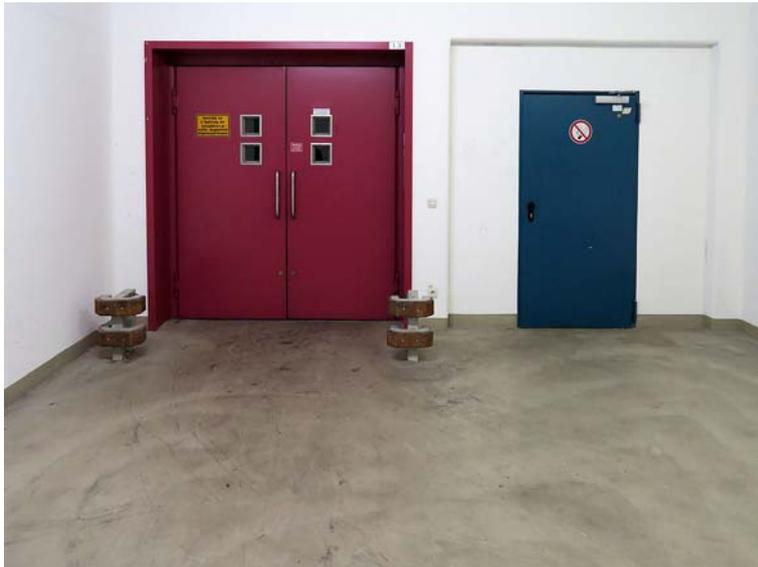
Auch die besichtigten Räume der Haustechnik und die Treppenhauskerne sind in einem gepflegten baulichen Zustand und wiesen keine Verschmutzungen oder Beschädigungen auf (s. Anlage 5, Bilder 4 - 8). Hervorzuheben ist die Notstromanlage im Kellergeschoss des nur einfach unterkellerten Bauteils C, da dort rd. 1 m<sup>3</sup> Dieselkraftstoff zum Betrieb des Generators gelagert werden. Der Teil des Generatorraums, in dem der Tank aufgestellt ist, ist durch Hochschwellen zum eigentlichen Generatorraum und zum Flur als Auffangbecken ausgebildet. Der Boden

Bild 4:  
Türen zum Aufzug und zum Aufzug-  
maschinenhaus im Treppenhaus I, 2.  
Untergeschoss

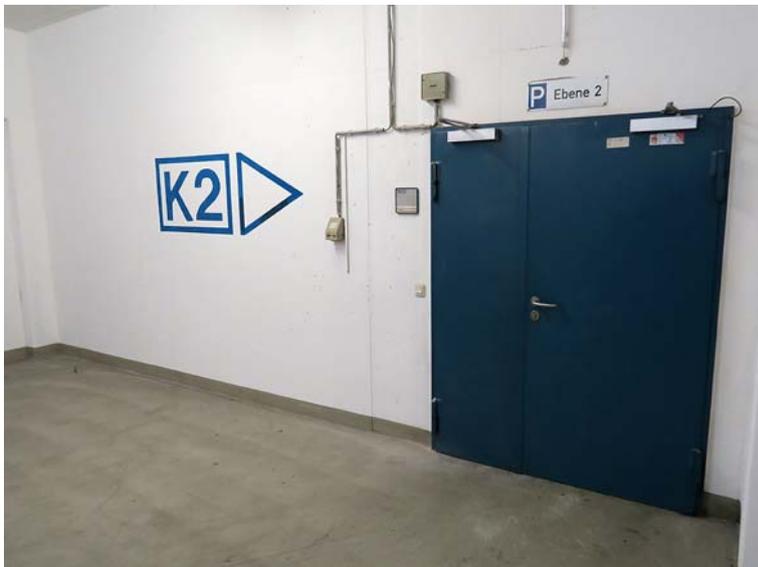
Bild 5:  
Durchgangstür vom Treppenhaus I zur  
Parkgarage, 2. Untergeschoss

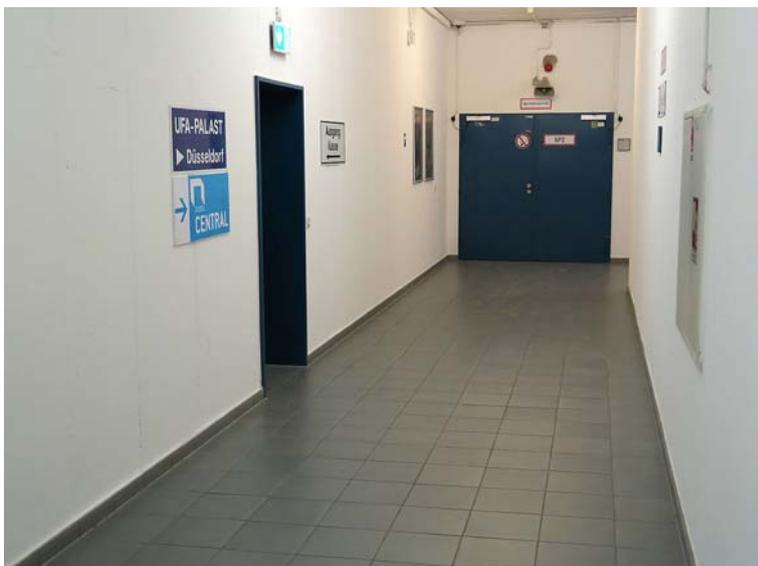
Bild 6:  
Öffentlicher Zugang / Durchgang zum  
Treppenhaus I, 2. Untergeschoss

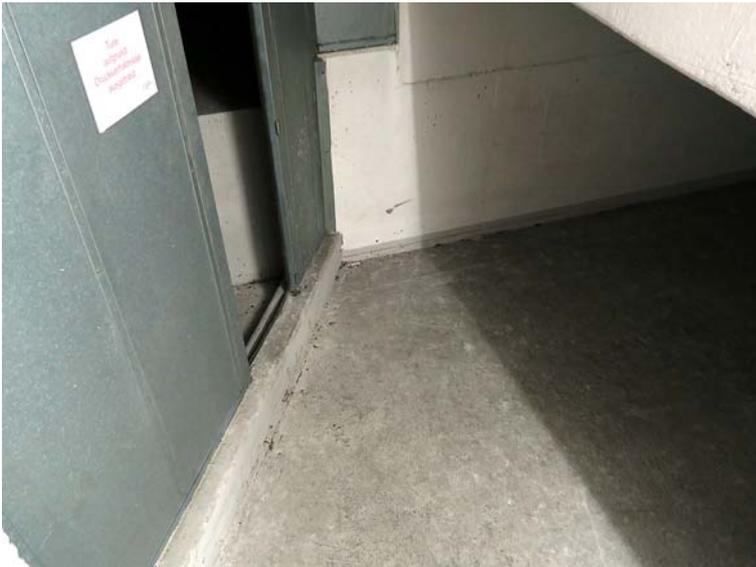
Bild 7:  
Sohle des Lüftungskellerraums,  
2. Untergeschoss

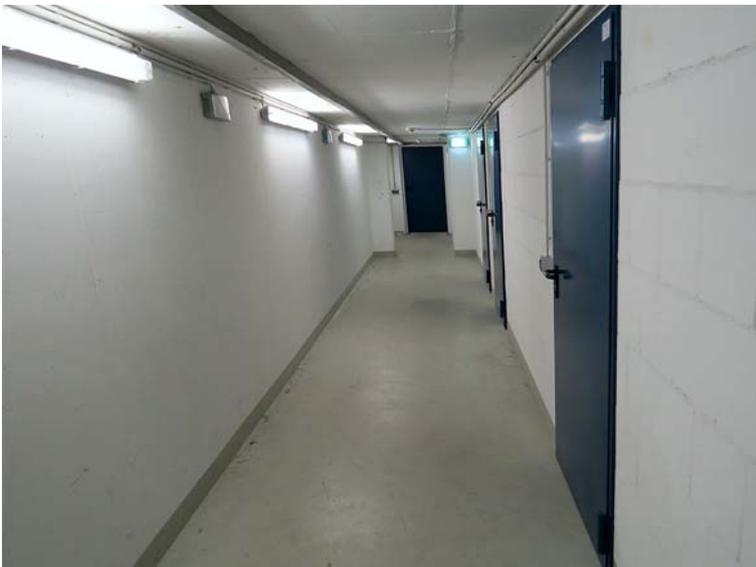
Bild 8:  
Flur der Haustechnikräume neben  
dem Treppenhaus III, 1. Unterge-  
schoss

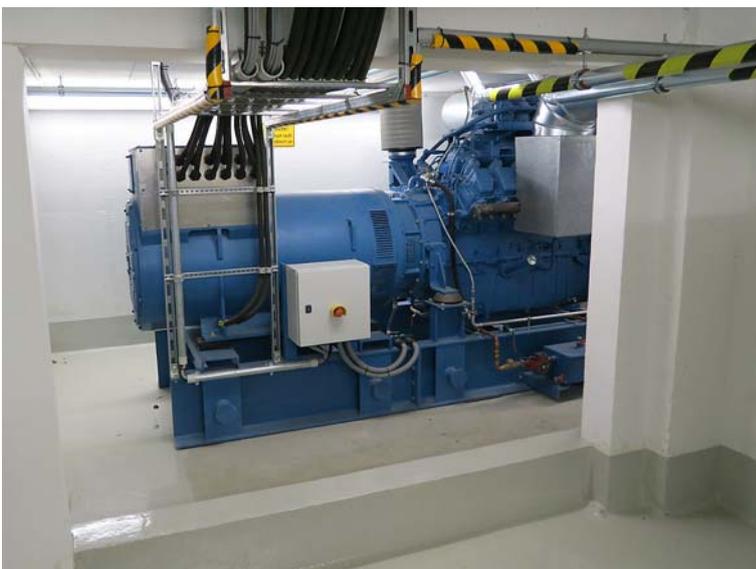
und der Wandsockel sind mit einem Epoxydharzanstrich beschichtet (s. Anlage 5, Bild 9). Die Anlage ist augenscheinlich in einen nahezu neuwertigen Zustand.

Bild 9:  
Notstromgenerator in einem der Haus-  
technikräume neben dem Treppen-  
haus III, 1. Untergeschoss; im Vorder-  
grund die Schwelle zum Brennstoff-  
lagerraum

Die Begehung des bestehenden Gebäudes erbrachte keine Hinweise auf einen Schadstoffaustrag in den Untergrund. Nutzungsspezifische Verschmutzungen wie Öl- und Kraftstoffflecken waren in den Kellergeschossen nicht erkennbar und auch das Kraftstofflager für den Notstromgenerator gab keinen Anlass für eine umwelttechnische Beanstandung.
