Bebauungsplan Nr. 03/014
„Neusser Straße / Lahnweg“
in Düsseldorf-Unterbilk
(beschleunigtes Verfahren gem. § 13a BauGB)

**Erweiterte artenschutzrechtliche Vorprüfung
(ASR-VP / ASP Stufe I)
und Gebäude- sowie Ein- und Ausflugkontrollen**

Stand: 29. August 2017

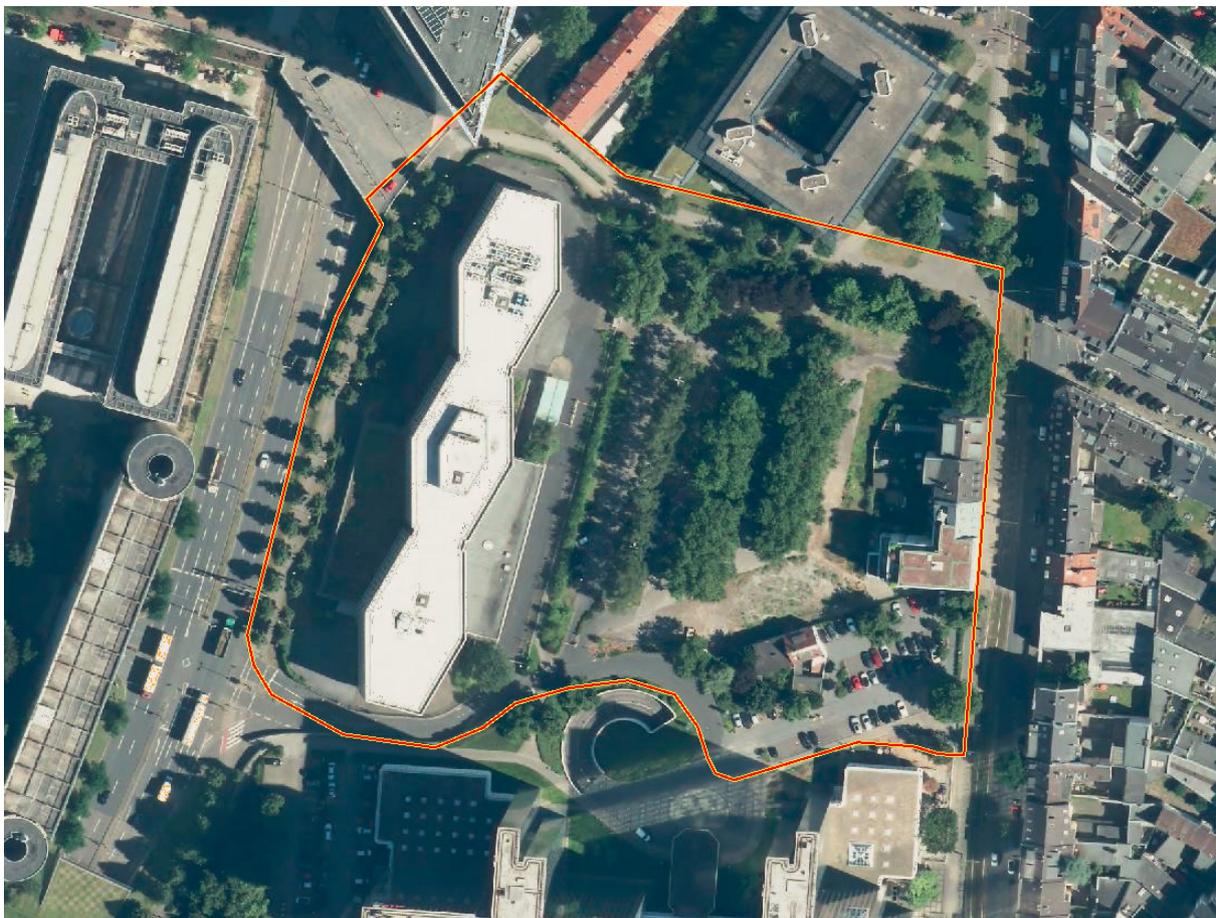
Luftbild 1: Luftbild des Plangebiets mit Lage der Gebäude und des Parkplatzes
(Quelle: tim-online.nrw.de, Stand 20.03.2017).

Die Umgrenzung des Grundstücks hin zur Völklinger Straße ist stellenweise dicht mit Efeu bewachsen. Wie dem Luftbild 1 zu entnehmen ist, besitzt das Flachdach des Gebäudes keine Kiesabdeckung. Bei der Ortsbegehung im März 2017 konnte es nicht näher in Augenschein genommen werden. An dem Nebengebäude (Foto 3 und 4) befinden sich Spalten im Bereich der Jalousien-Vorrichtung. Außerdem waren auf der Fensterbank in diesem Gebäude Vogelspuren (Federn, Kot) erkennbar (Foto 5).

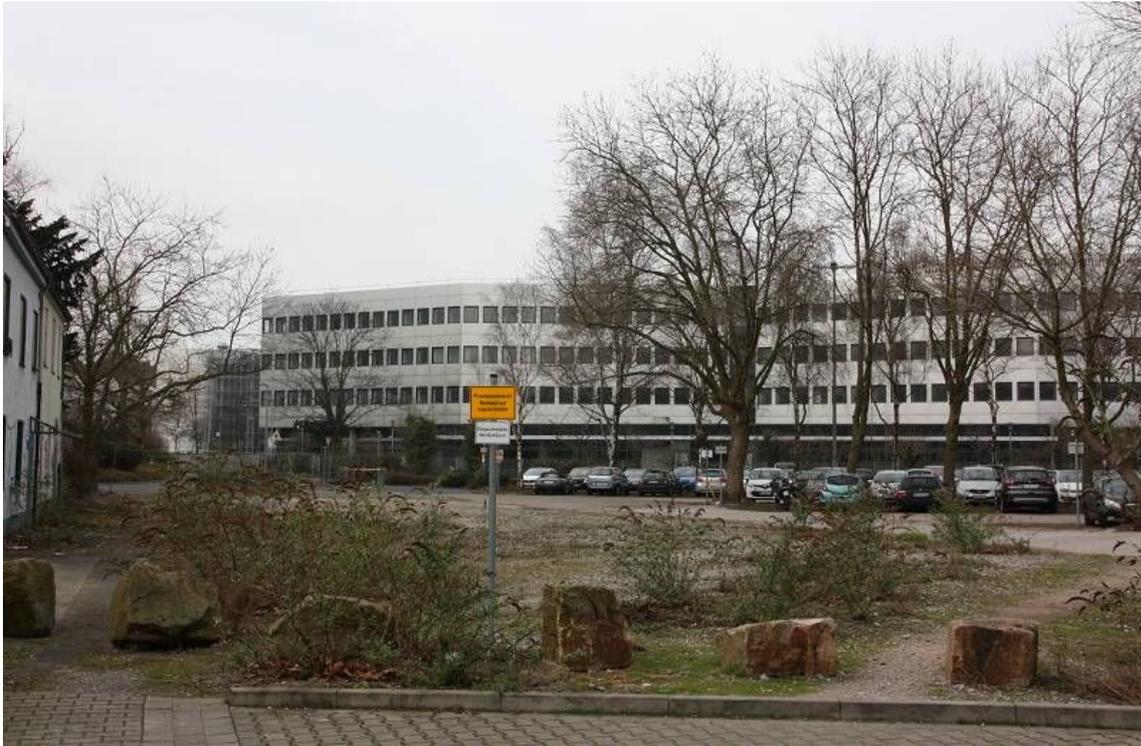
Foto 1: Blick aus östlicher Richtung auf das Betrachtungsgebiet mit dem alleinstehenden Wohnhaus (links), der Brachfläche mit aufkommendem Buddleja-Aufwuchs, dem Platanen- und Birkenbestand auf dem Parkplatz und dem ehemaligen Siemens-Gebäude im Hintergrund.

Das größte Gebäude im Plangebiet bildet das ehemalige Siemens-Gebäude (die „Wabe“, Foto 1, 2 und 3). Zwischen diesem und der Völklinger Straße befindet sich eine Lindenallee an einem Fußgänger- und Fahrradweg. Die Bäume bieten aufgrund ihres geringen Alters von maximal 20 Jahren jedoch keine nennenswerten Habitatstrukturen. Im Rahmen der Planung sollen diese Bäume überdies erhalten werden.

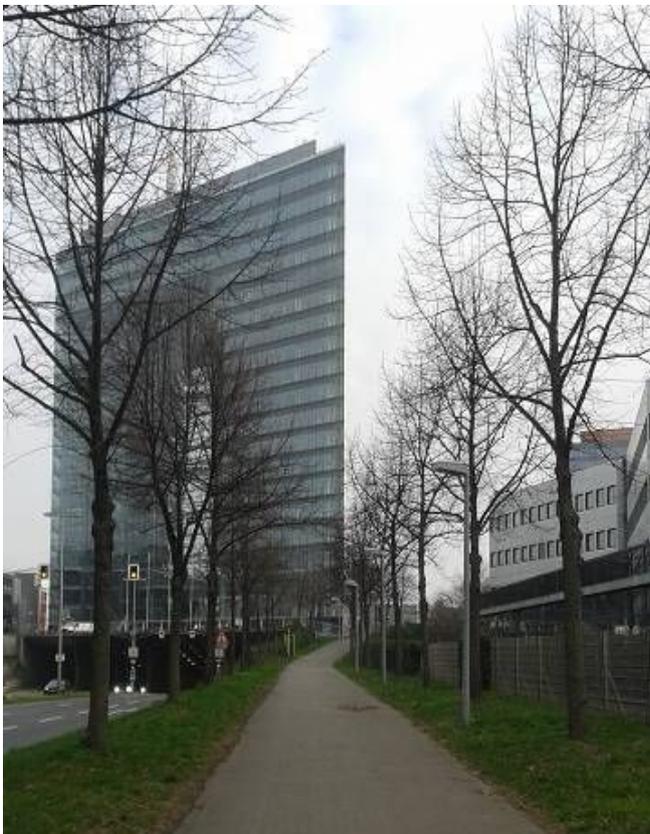
Foto 2: Allee aus jungen Linden an der Völklinger Straße an der Westgrenze des Plangebiets.

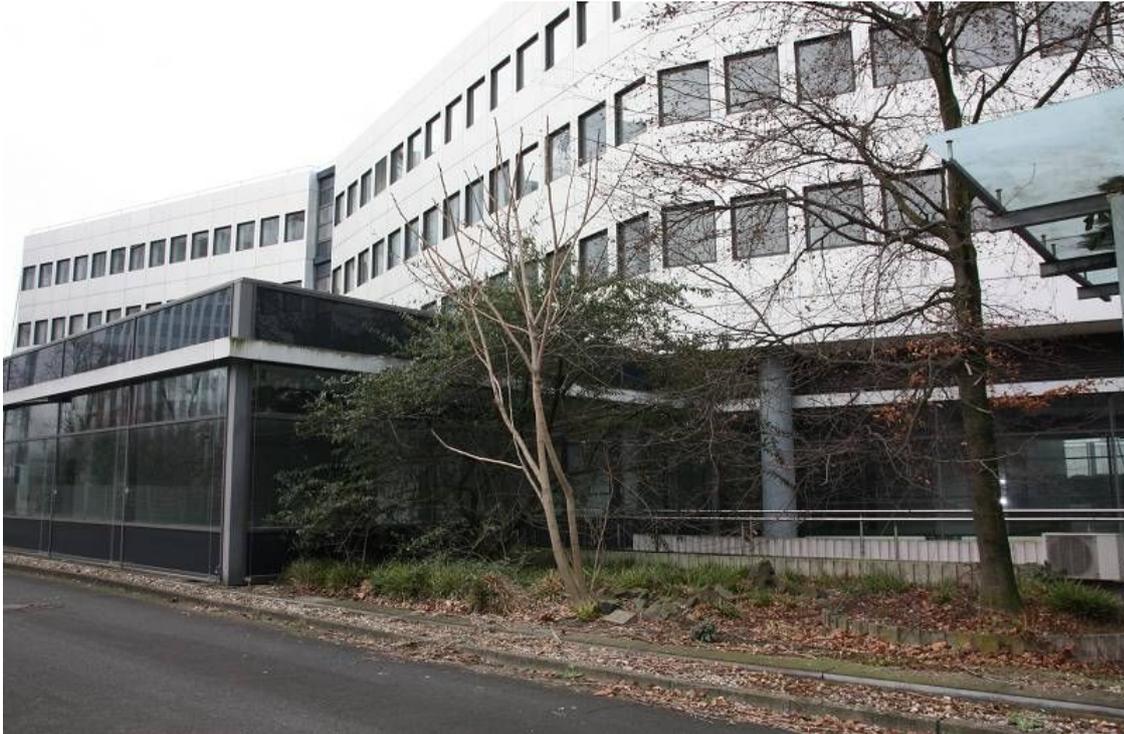
Die „Wabe“ selbst weist glatte Fassaden und fast keine Spalten auf. Auch konnten keine offen stehenden oder zerstörten Fenster oder Türen ausgemacht werden.

Foto 3: Die „Wabe“ im westlichen Teil des Plangebiets. Die Fassade ist durch glatte Oberflächen gekennzeichnet. Mit Ausnahme des schwarzen Nebengebäudes (links im Bild) befinden sich hier keine Spaltenverstecke, die für gebäudebewohnende Fledermäuse oder Vögel von Relevanz sein könnten.

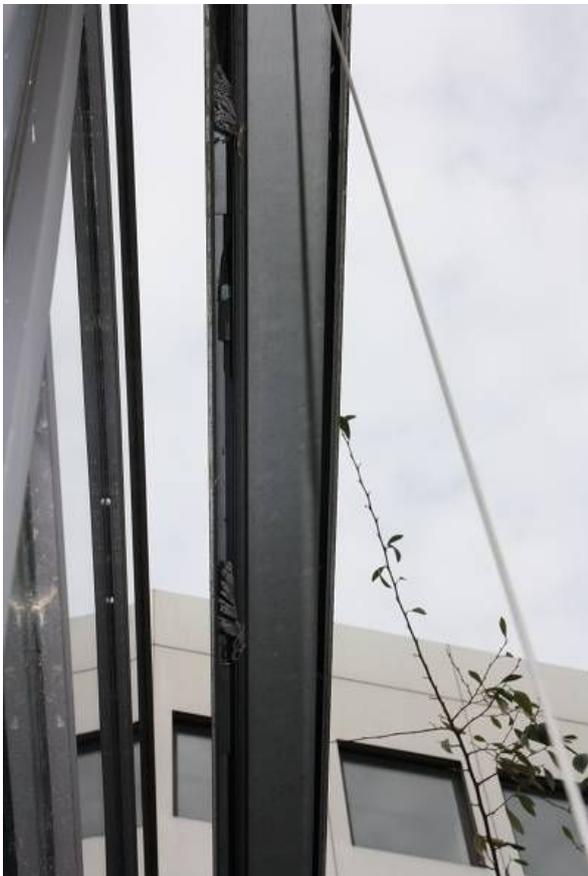
Foto 4: Jalousien am „schwarzen Nebengebäude“ (siehe Foto 3) mit Spalten, die allenfalls von einzelnen Fledermäusen als Tagesversteck genutzt werden könnten.

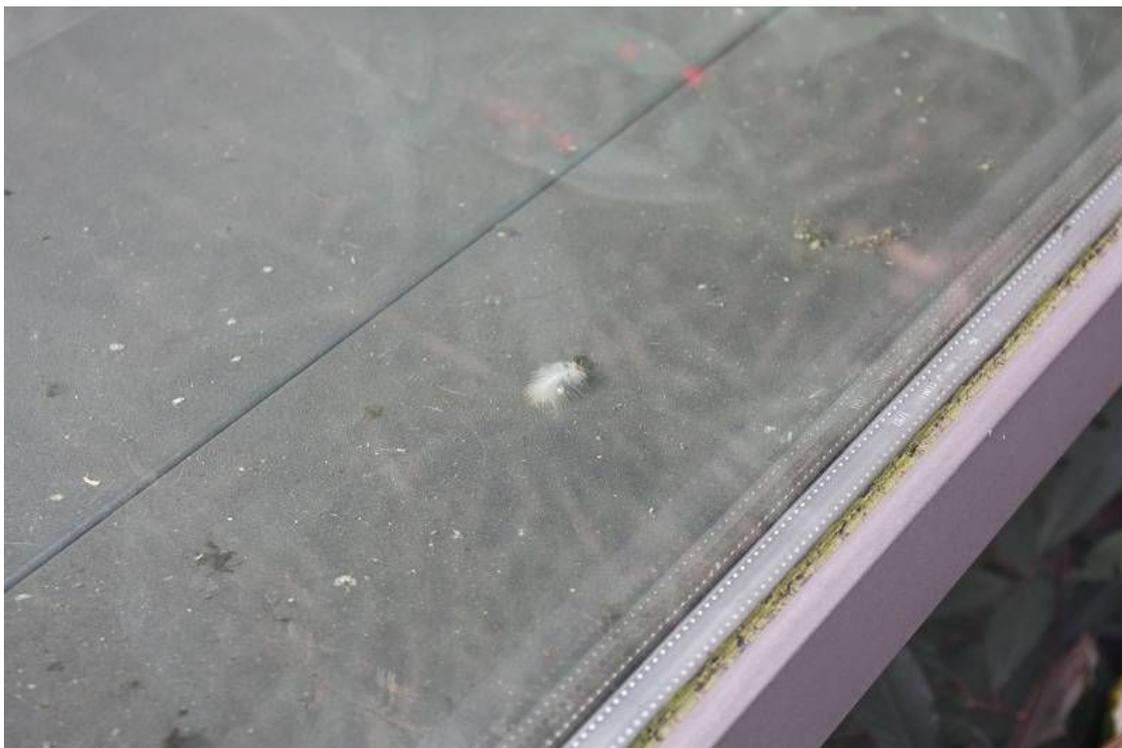
Foto 5: Blick auf eine Fensterbank im „Nebengebäude“ (siehe Foto 3) mit Vogelspuren (Feder, Kot).

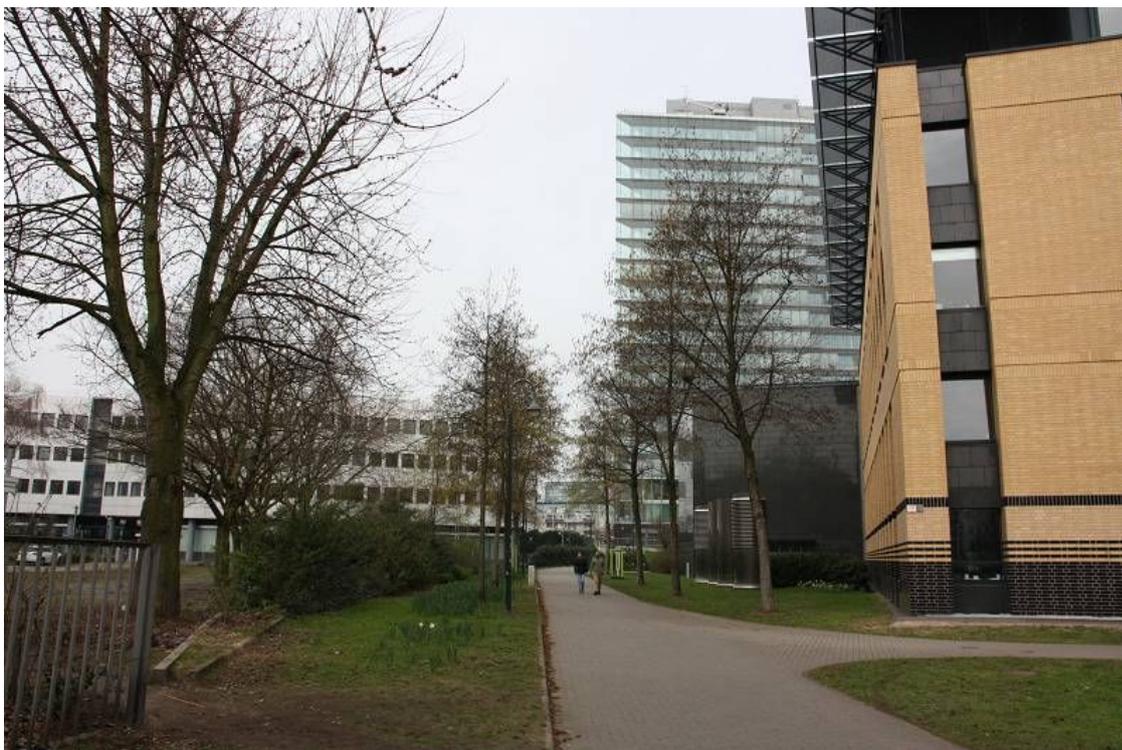
Foto 6: Blick auf den Lahnweg mit einer Erlenallee.

An der nördlichen Grenze des Plangebiets befindet sich entlang des Lahnwegs eine Erlenallee (Foto 6). In einer der Erlen befand sich ein Vogelneest (vmtl. Amsel). Baumhöhlen waren nicht vorhanden. Auch die Erlenreihe soll vermutlich im Rahmen der Planung erhalten werden. Südlich des Lahnweges befindet sich angrenzend an den Parkplatz ein dichter Gehölzstreifen.

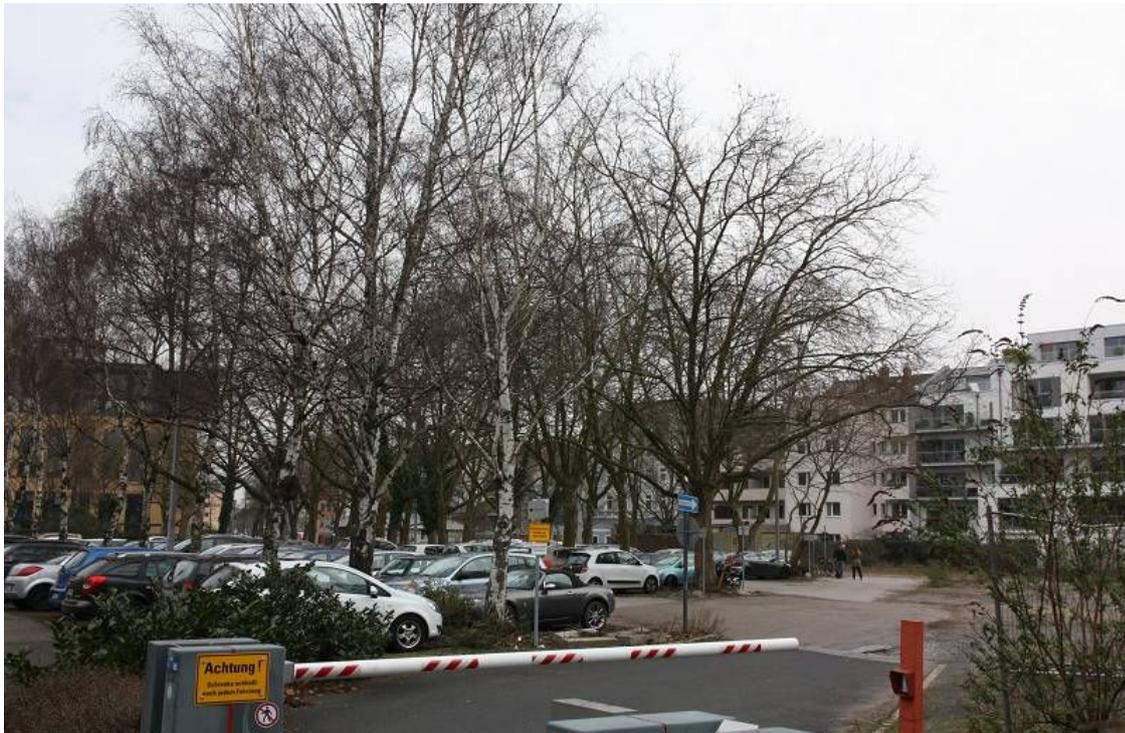
Foto 7: Blick von Süden auf den Parkplatz mit der Birken- und den beiden Platanenreihen.

Der Parkplatz zwischen der Bebauung ist geprägt von 4 Baumreihen - 2 Reihen mit jeweils 11 und 12 Platanen, eine Reihe mit 15 Sand-Birken und eine schmale Reihe Japanischer Blütenkirschen mit dichtem Unterwuchs (Foto 7 und 8). Für die Zierkirschen liegt bereits eine Fällgenehmigung vor (AZ 68/307 – 41041 v. 11.03.2016), die bis zum 31.03.2018 gültig ist.

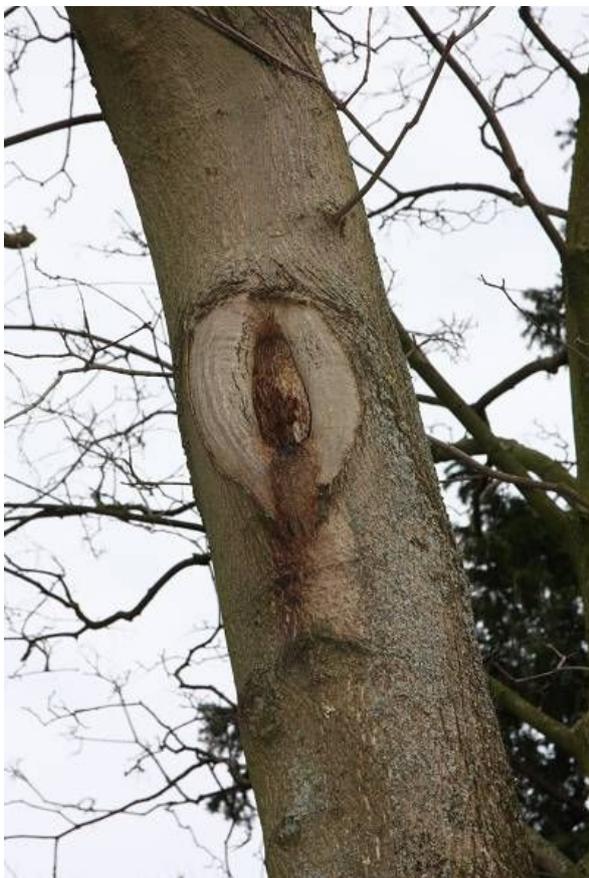
Foto 8: Einige Bäume im Bereich des Parkplatzes wiesen Astungswunden mit beginnenden Einfaulungen, jedoch bisher ohne Quartierspotential auf

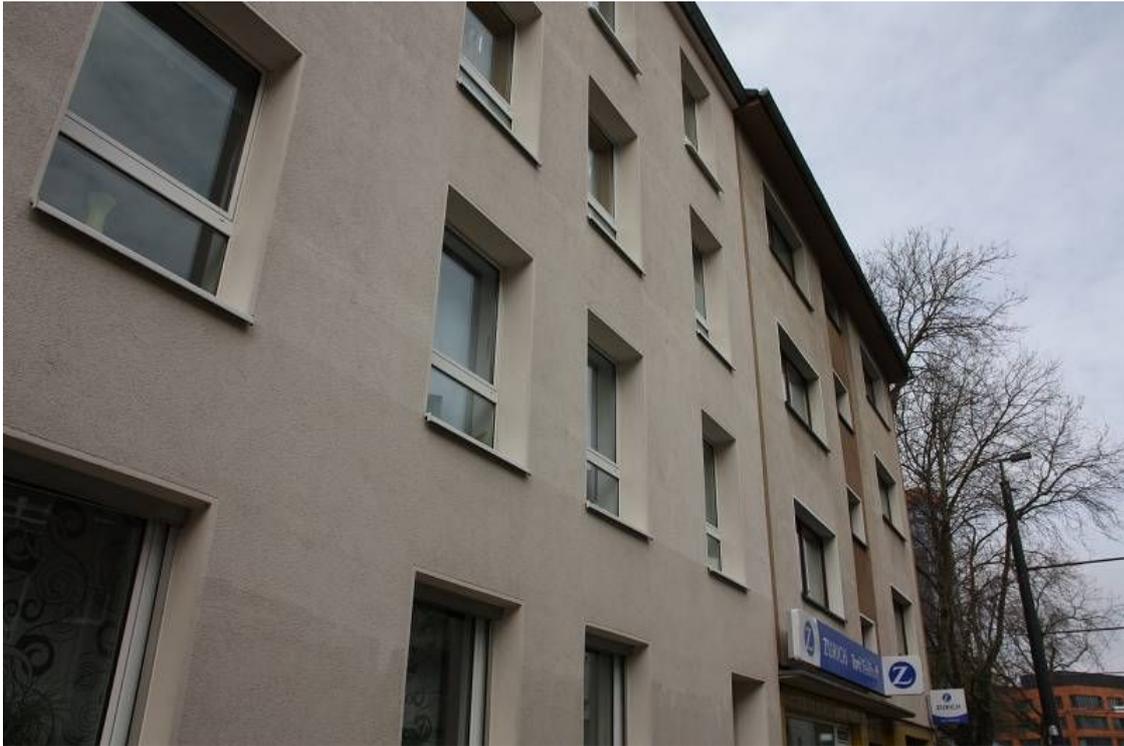
Die Wohngebäude an der Neusser Straße werden nach aktuellem Kenntnisstand der Verfasser in die Planung integriert (Foto 9 und 10). Die Fassaden der Gebäude weisen keinerlei Spalten und Ritzen auf.

Foto 9: Blick auf die Wohnbebauung von der Neusser Straße aus. Im Bereich der Fassade finden sich keine Einflugmöglichkeiten für Gebäudebrüter.

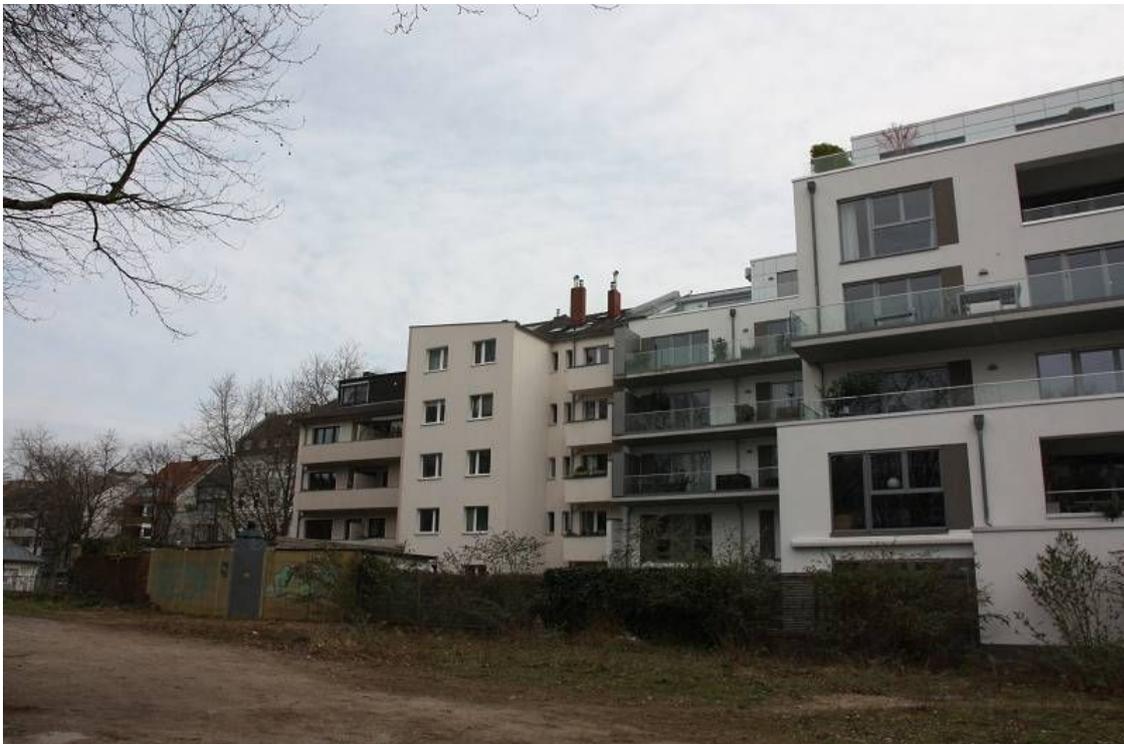
Foto 10: Blick aus westlicher Richtung auf die Wohnbebauung an der Neusser Straße.

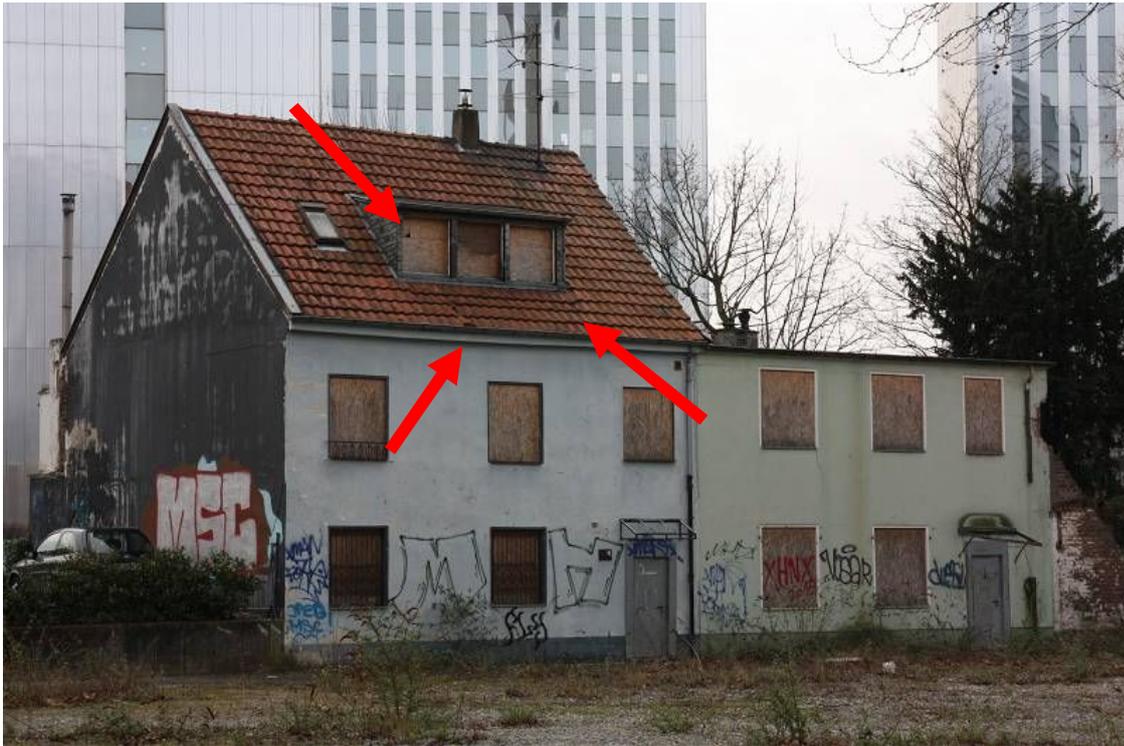
Foto 11: Blick auf die Nordseite des leerstehenden Wohnhauses. Hier befinden sich potenzielle Einflugmöglichkeiten für gebäudebewohnende Arten.

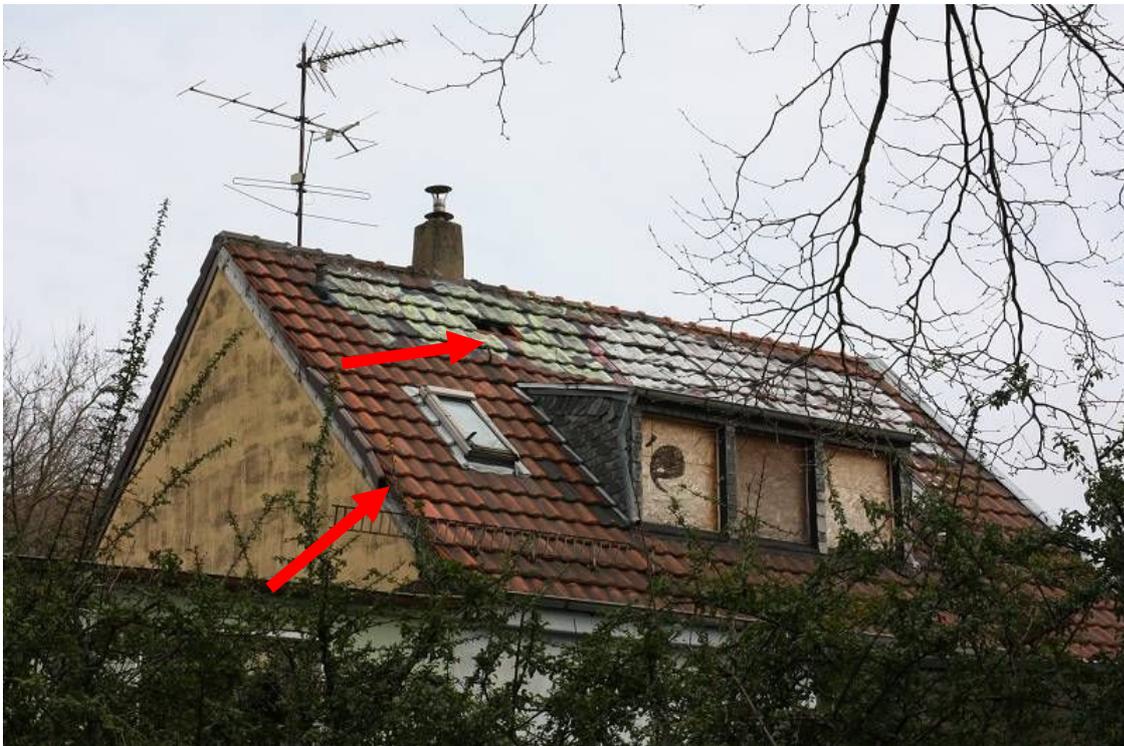
Foto 12: Blick auf die Südseite des leerstehenden Wohnhauses. Auch hier sind Einflugmöglichkeiten für gebäudebewohnende Arten erkennbar, vor allem durch die fehlenden Dachziegel

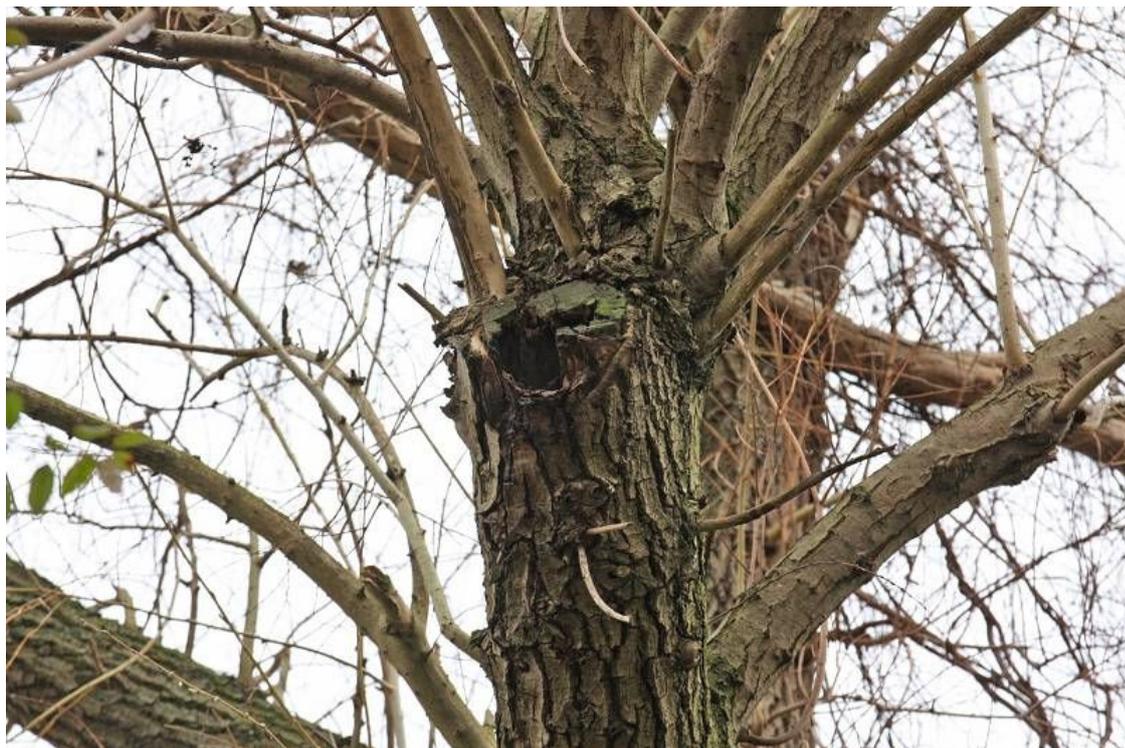
Foto 13: Weide in einem Gehölzstreifen an den alleinstehenden Einfamilienhäusern mit eingefaulter Astungswunde, die potenziell von Vögeln als Nistplatz genutzt werden könnte.

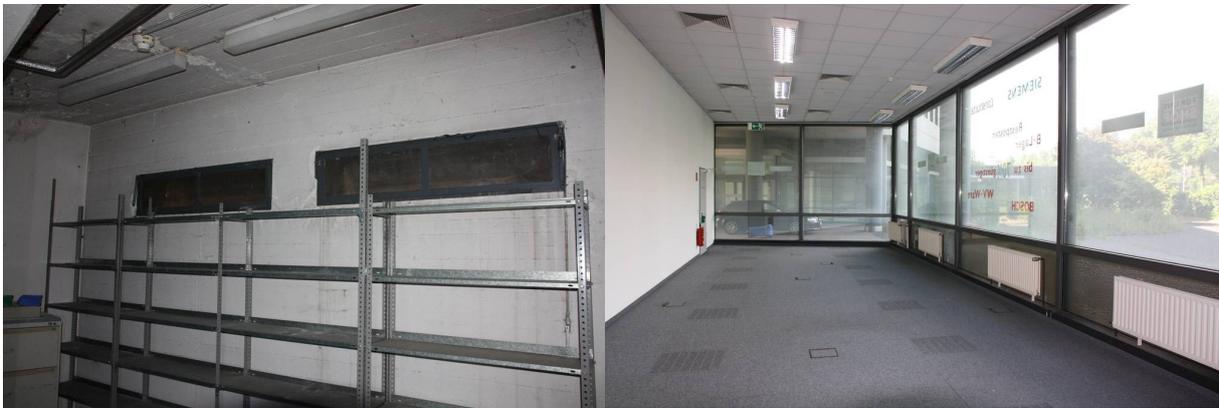
Bei der Gebäudekontrolle an der Wabe am 16.06.2017 konnten am und im gesamten Gebäude keine Spuren eines aktuellen Besatzes durch Vögel oder Fledermäuse festgestellt werden (Foto 14). Lediglich im Dachgeschoss waren vereinzelt Fraß- und Kotspuren von Fledermäusen und Kotspuren von Vögeln zu finden (Foto 15). Diese scheinen jedoch schon älter zu sein und von einigen wenigen "verirrten" Tieren zu stammen. Hinweise auf eine aktuellere Nutzung als Fortpflanzungs- oder Ruhestätte gab es nicht. Einzig die Jalousien an den Fenstern könnten durch einzelne Fledermäuse als Tagesruheplatz genutzt werden (Foto 16).

Foto 14: In der „Wabe“ gab es weder im Keller (links) noch in den oberen Geschossen (rechts) Einflugmöglichkeiten für Vögel und Fledermäuse.

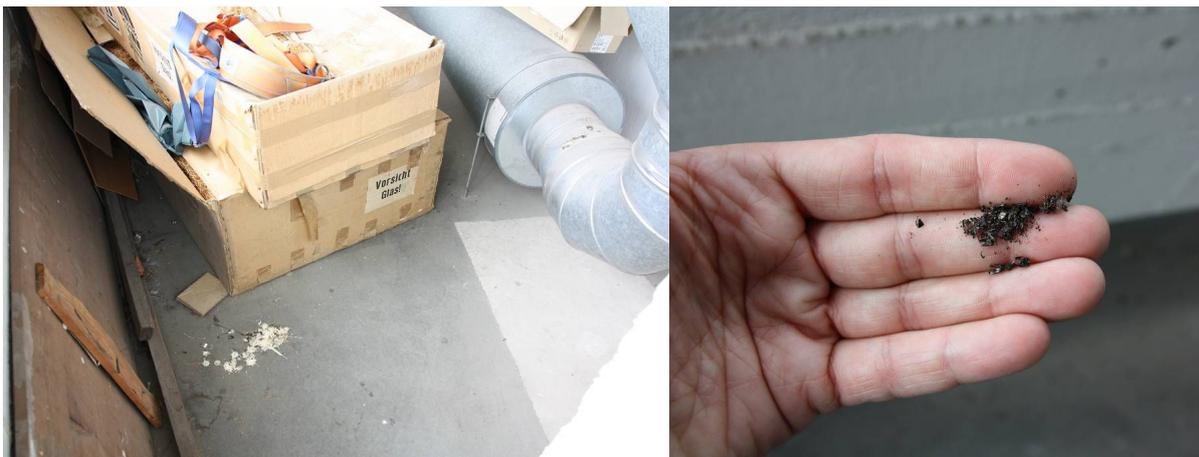
Foto 15: Ältere Spuren von Vögeln (links) und Fledermäusen (rechts) im Dachgeschoss der Wabe.

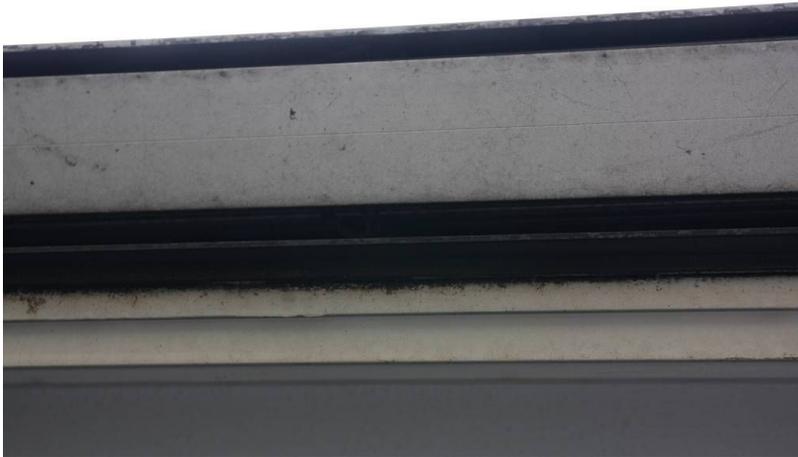
Foto 16: Für Fledermäuse nutzbare Spalten an den Jalousien der "Wabe".

Sollte dies nicht möglich sein, steht nach Auffassung der Verfasser einem Rückbau außerhalb der o.g. Zeitfenster auch nichts entgegen, sofern die Jalousien an der „Wabe“ und die Dachpfannen und die Dachverkleidungen an dem leerstehenden Wohngebäude beim Gebäuderückbau vorsichtig per Hand abgenommen und auf Fledermäuse überprüft werden. Die Mitarbeiter des Abrissunternehmens sind ferner von einer Fachperson einzuweisen, wie im Fall eines Fledermausfundes zu verfahren ist. Die Fledermaus sollte vorsichtig mit einem Handschuh aufgenommen werden und einer fledermauskundigen Person zur weiteren Betreuung übergeben werden. Die zuständige Naturschutzbehörde (Stadt Düsseldorf / Amt 68, Ansprechperson: Herr Krause, Tel. 0211 / 899 2074) ist umgehend über den Fund zu informieren.

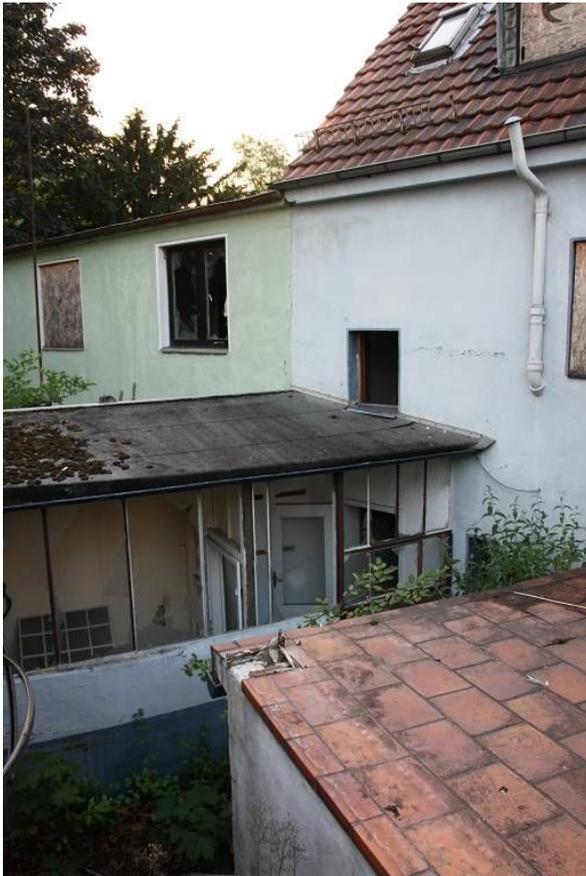
Foto 17: Eingeschlagene Türen und Fenster auf der Rückseite der Wohngebäude.

Von einer größeren Ansammlung oder Wochenstube muss jedoch nicht ausgegangen werden. Die oben erwähnten Eintrittsstellen wurden im Anschluss an diese Begehung von einer Fachfirma verschlossen, um eine Besiedlung bis zum geplanten Gebäuderückbau zu verhindern.

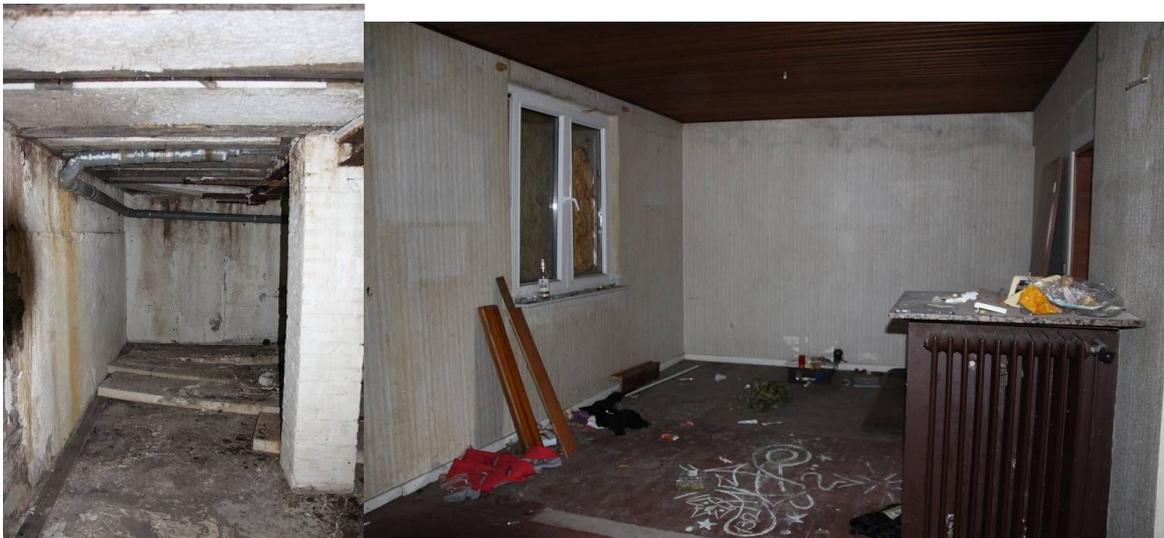
Foto 18: Sowohl der Keller (links) als auch die Räume in den oberen Geschossen (rechts) der Wohngebäude wiesen keine Spuren eines Besatzes durch Vögel und Fledermäuse auf.

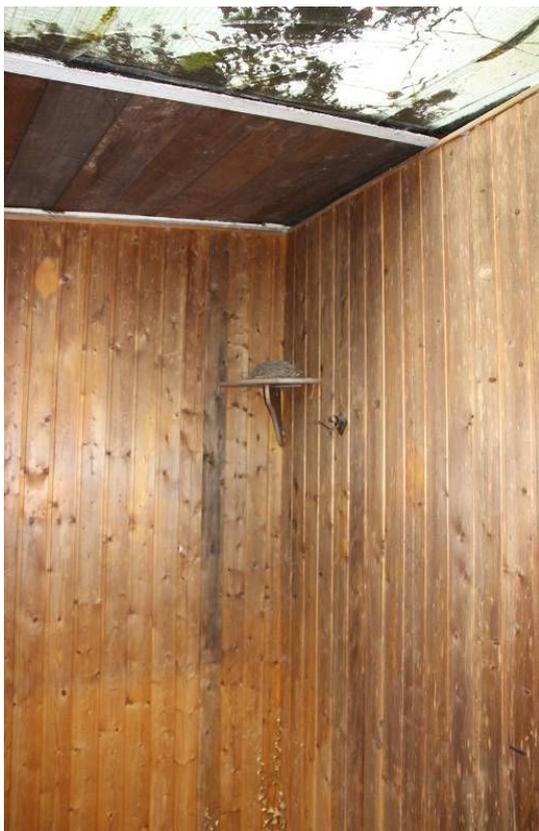
Foto 19: Verlassenes Hausrotschanz-Nest im überdachten Außenbereich.

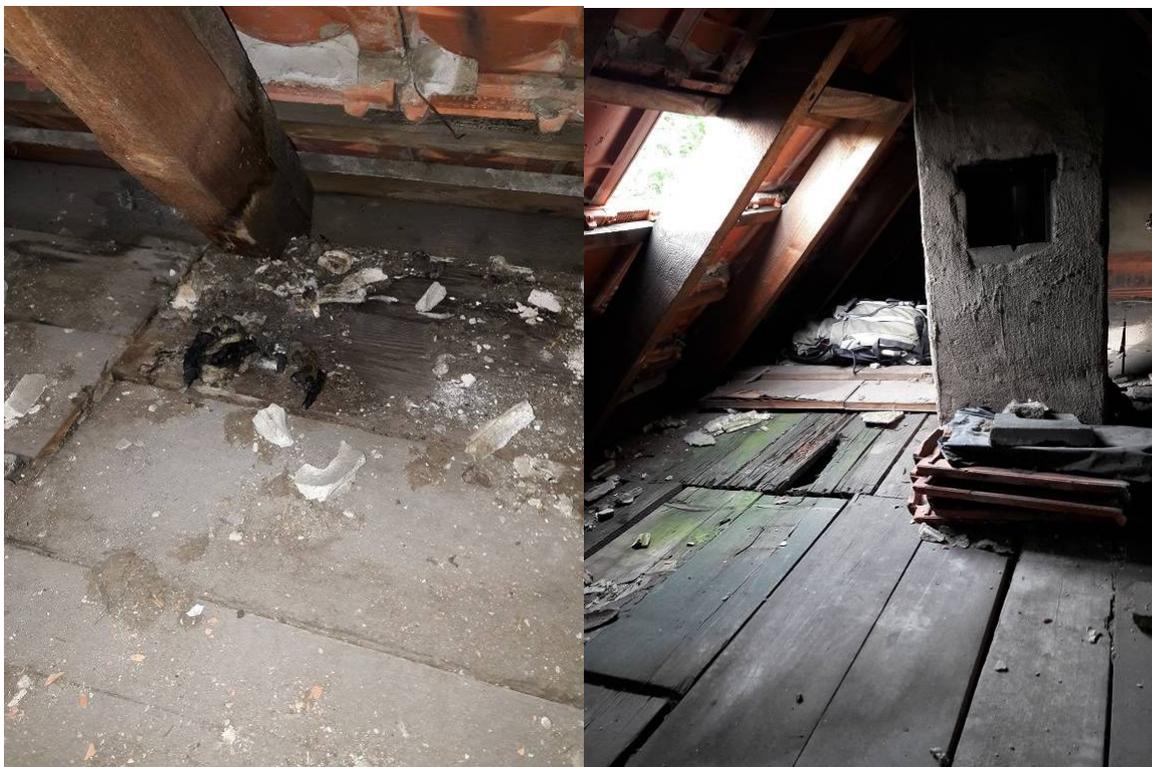
Foto 20: Blick auf den Dachboden des leerstehenden Wohngebäudes mit Steinmarder-Losung (links) und fehlenden Ziegeln im Dach (rechts).

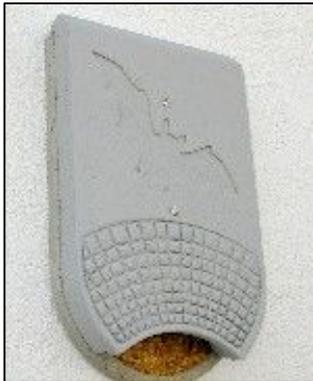
Abbildung 4: Schwegler Fledermaus-Fassadenquartier 1FQ ist aus witterungsbeständigem und atmungsaktivem Holzbeton gefertigt. Das Fassadenquartier hat eine Größe von Höhe 60 x Breite 35 x Tiefe 9 cm und ist als Spaltenquartier geeignet. Die Befestigung erfolgt mit vier Schrauben. (Quelle: SCHWEGLER Vogel- und Naturschutzprodukte GmbH).

Fledermaus-Fassadenkästen können selbst, vorzugsweise als Holzkonstruktionen, angefertigt oder vom Fachhandel bezogen werden. Die vom Fachhandel zu beziehenden Kästen besitzen eine längere Lebensdauer und ein professionelleres Aussehen. Die Fassadenkästen (z. B. der Fa. Schwegler) bestehen aus eingefärbtem oder lackiertem Holzbeton. Holzbeton ist ein Werkstoff, der aus einer Mischung von Sägespänen und Zement besteht.

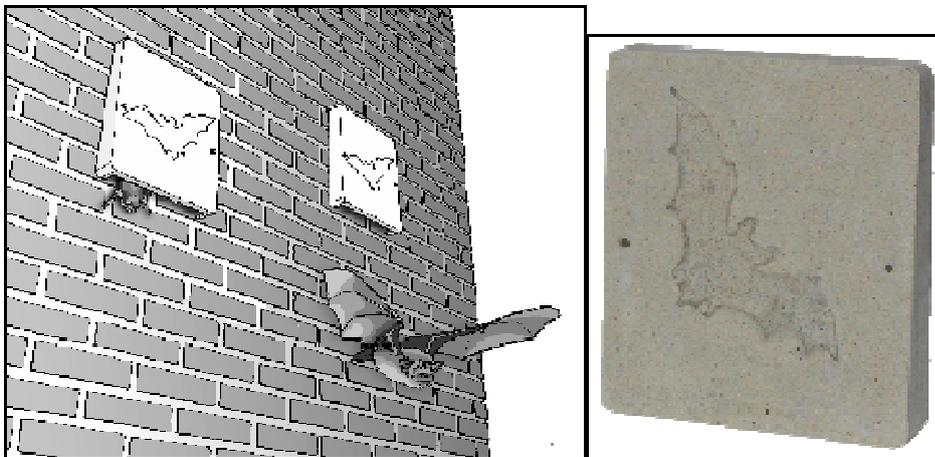
Abbildung 5: Die Schwegler Fledermaus-Wandschale 2FE ist aus witterungsbeständigem und atmungsaktivem Holzbeton gefertigt. Das Fassadenquartier hat eine Größe von Breite 30 x Höhe 30 x Tiefe 3,5 cm und ist als Spaltenquartier geeignet. Die Befestigung erfolgt mit zwei Schrauben. (Quelle: SCHWEGLER Vogel- und Naturschutzprodukte GmbH).

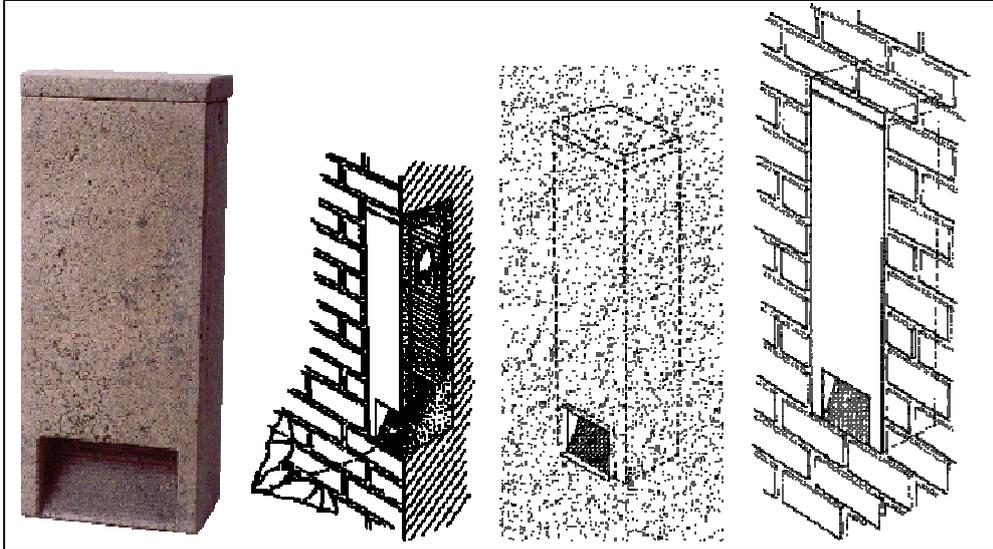
Abbildung 6: Die Fledermaus-Fassadenröhre 1FR ist aus witterungsbeständigem und atmungsaktivem Holzbeton gefertigt. Das Fassadenquartier hat eine Größe von: Höhe 47,5 x Breite 20 x Tiefe 12,5 cm. Das Quartier ist für die Unterputzmontage vorgesehen, d. h. es kann in das Mauerwerk integriert werden. (Quelle: SCHWEGLER Vogel- und Naturschutzprodukte GmbH).
