## **Artenschutzfachliche Stellungnahme zur Artenschutzvorprüfung (ASP I)**

**Titel: Geplante Wohnbebauung Hansaallee/ Niederkasseler  
Lohweg (Düsseldorf)**

**Stand: 23. Februar 2015**

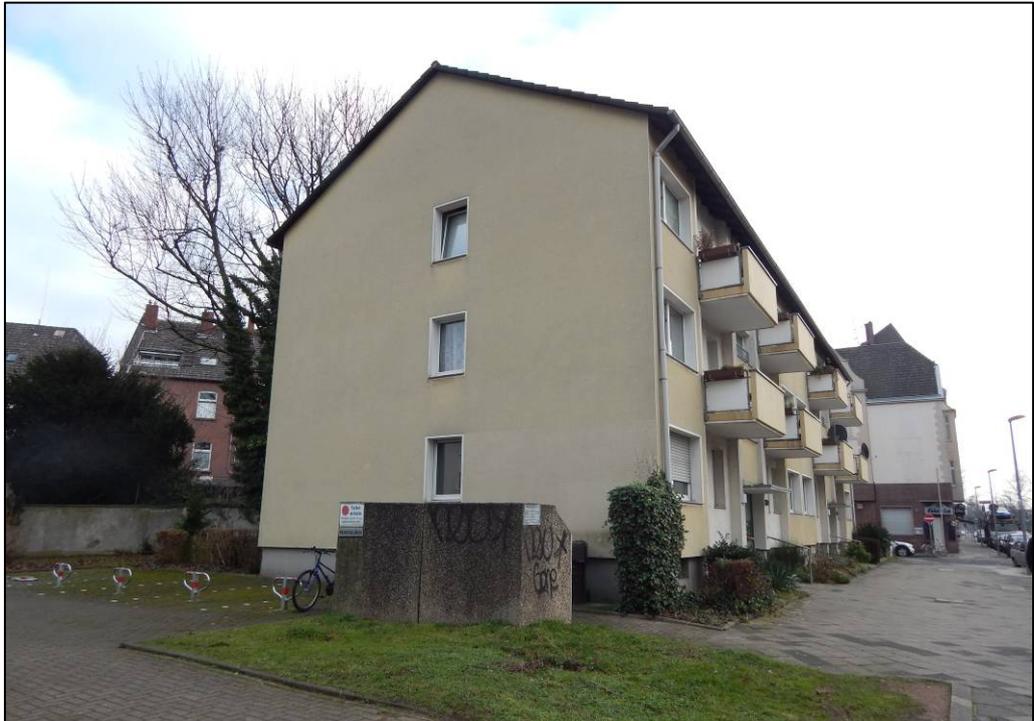
**Gebäudetyp A** (Hansaallee 248/250) ist ein Gebäudekomplex mit drei Geschossen (Dok. Foto 1, Karte 1). Fassaden und Dachbereich sind, soweit von außen ersichtlich, intakt, sie bieten planungsrelevanten Arten keine nutzbaren Risse und Spalten. An der äußeren Dachhaut gibt es nur sehr eingeschränkt Quartiermöglichkeiten im Giebelbereich für Spalten bewohnende Fledermausarten wie die Zwergfledermaus. Das Haus zeigt keine sichtbaren Nutzungsspuren streng geschützter oder regional zurückgehender Brutvogelarten wie Mehlschwalbe oder Haussperling. Keller und Dachboden werden regelmäßig von Hausbewohnern genutzt und durch die Hausverwaltung gereinigt. Der Keller bietet Fledermäusen keine Einflugmöglichkeiten, Fenster und Türen waren geschlossen (Dok. Foto 2). Bei der Ortsbegehung konnten im Innenbereich keine Spaltenverstecke oder ähnliche nutzbare Strukturen erfasst werden. Eine Quartiermöglichkeit für Fledermäuse ist daher auszuschließen. Der Dachboden wird regelmäßig als Trockenraum genutzt, auch zur Zeit der Ortsbegehung. Das Dach ist gedämmt (Dok. Foto 3). Es bestehen kleine Spalten und Einschlupfmöglichkeiten am Übergang von Dachfenster zur Dachhaut. Eine Nutzung der Dachhaut durch Einzeltiere ist im Sommer nicht auszuschließen, im Winter mangels Frostfreiheit unwahrscheinlich. Da im gedämmten und von Hausbewohnern frequentierten Dachboden weder nutzbare Spalten noch Spuren (Kotreste / Mumien / Fraßreste) von Fledermäusen oder Vögeln gefunden werden konnten, lässt sich eine Nutzung weitestgehend ausschließen.

**Dok. Foto 1:** Hansaallee 248 - 250 (Gebäudetyp A); im Außenbereich sind kaum nutzbare Strukturen für planungsrelevante Arten vorhanden.

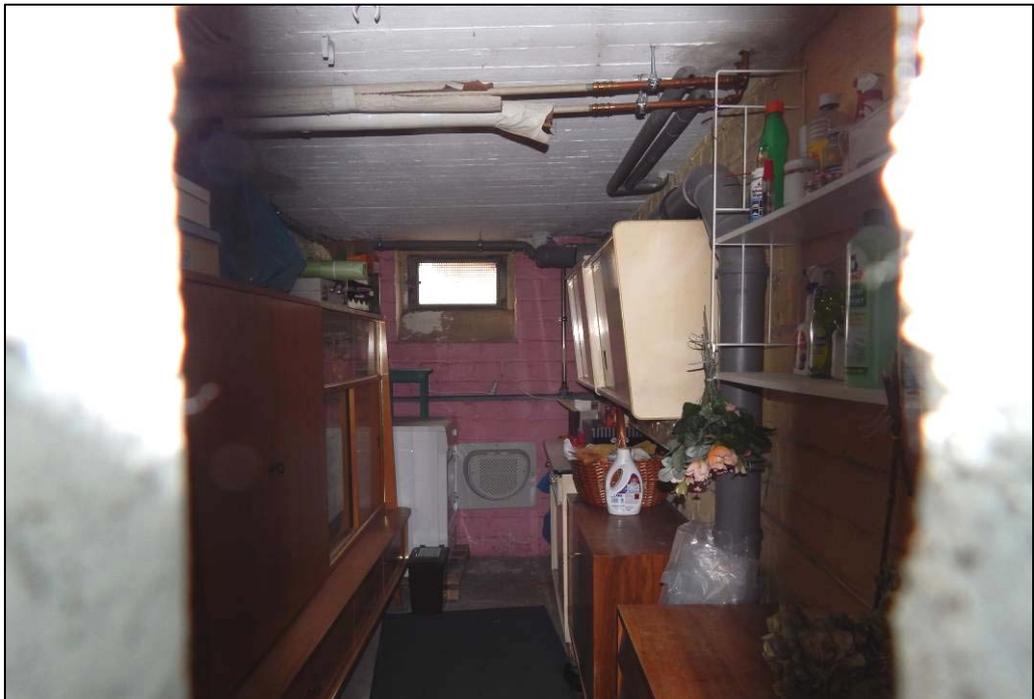
**Dok. Foto 2:** Exemplarisches Foto eines Kellerabteils Hansaallee 248; es bestehen weder Einflugmöglichkeiten noch nutzbare Spalten.

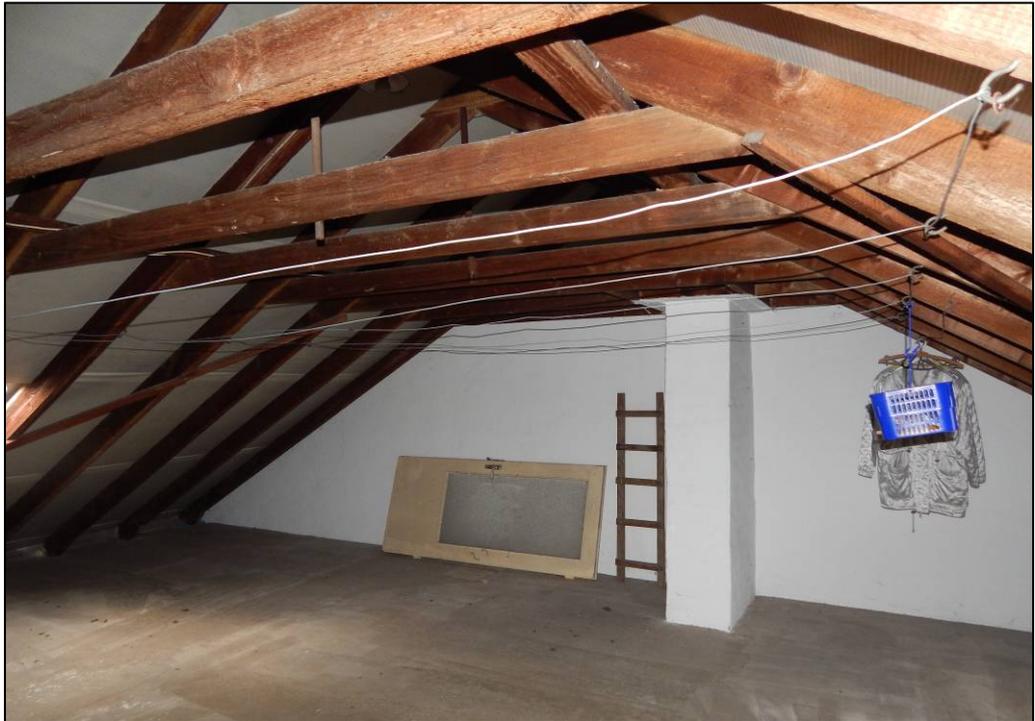
**Dok. Foto 3:** Dachboden Hansaallee 248; der Dachbereich ist gedämmt und wird regelmäßig als Trockenraum genutzt.

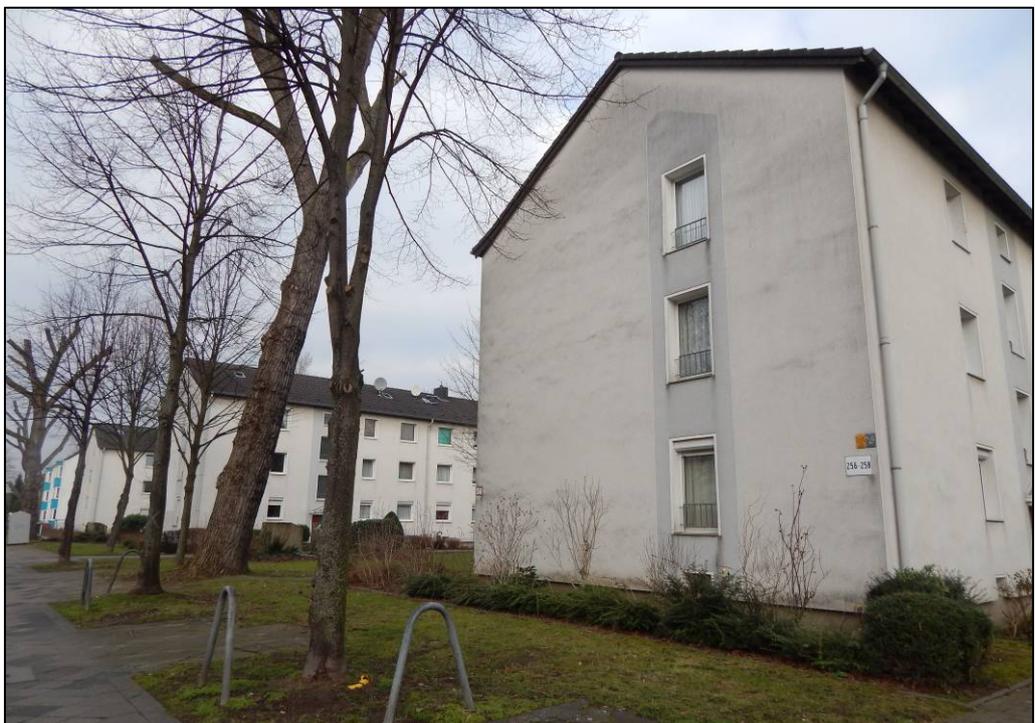
Zu **Gebäudetyp B** gehören drei baugleiche Gebäudekomplexe (Hansaallee 256 - 266). Begangen wurde exemplarisch die Hausnummer 258. Die Fassaden der drei Gebäudekomplexe sind intakt. Sommerquartiermöglichkeiten für Spalten bewohnende Arten finden sich im Dachhautbereich an dem mit Schieferplatten verkleideten Ortgang (Dok. Foto 4). An den Giebeln können ggf. auch Gebäude brütende Arten wie der Haussperling geeignete Strukturen finden. Nutzungsspuren konnten jedoch nicht festgestellt werden. Im Keller und auf dem Dachboden findet sich ein ganz ähnliches Bild wie in dem zuvor beschriebenen Gebäudetyp A (Dok. Fotos 2 und 3). Der Keller ist wegen der gegenwärtigen Nutzung (Waschmaschinen, Kellerabteile) und in Ermangelung an Spalten und Einflugmöglichkeiten für planungsrelevante Arten ungeeignet. Der Dachboden ist wärmeisoliert und bietet im Bereich der Dachfenster einzelne Spalten. Die Fenster waren teilweise auch zum Lüften der Trockenräume geöffnet.

**Dok. Foto 4:** Gebäudekomplexe Hansaallee 256 -262 (Gebäudetyp B) sowie zu entnehmender Gehölzbestand im Vordergrund.

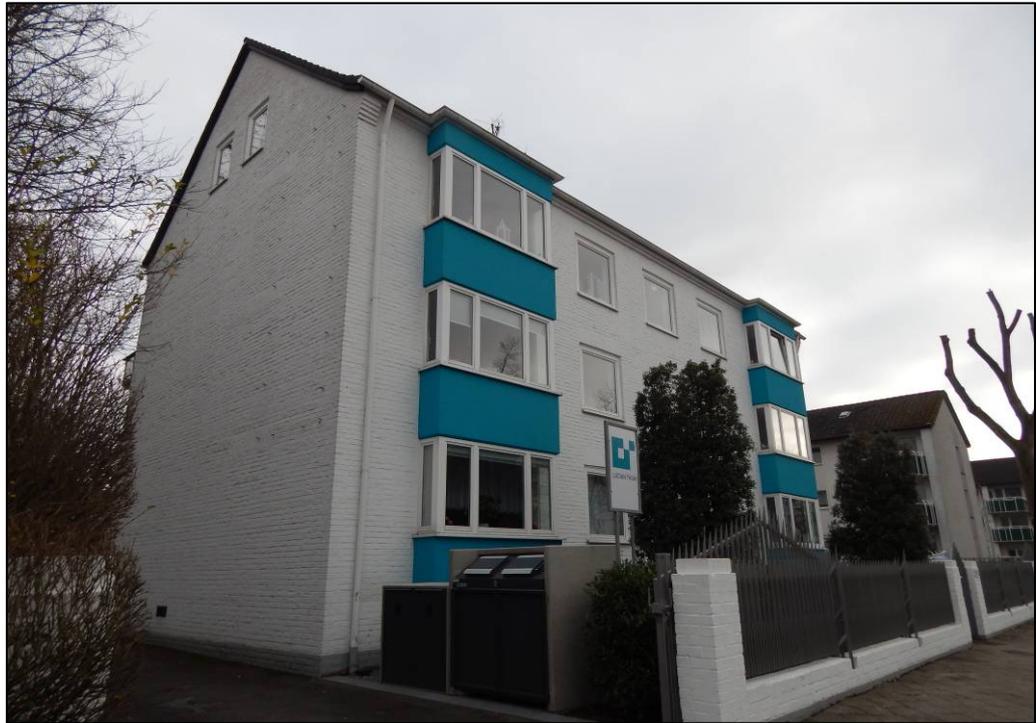
Die zwei Gebäude Hansaring 268 werden trotz unterschiedlicher Bauweise zu einem Gebäudekomplex (**Gebäudetyp C**) zusammengefasst. Neben einem dreigeschossigen Wohnhaus befindet sich hier der Firmensitz des Unternehmens LUCIAN THUM, im Hinterhof steht ein eingeschossiges Bürogebäude mit Flachdach (Dok. Fotos 5 und 6). Gebäudetyp C konnte nicht begangen werden. Soweit von außen ersichtlich, ist das Dach des Wohnhauses intakt, Einflugmöglichkeiten sind nicht sichtbar. Eine Nutzung von Dachboden und Keller durch die Hausbewohner ist wahrscheinlich, so dass auch hier ein Vorkommen planungsrelevanter Arten äußerst unwahrscheinlich ist. Da das Gebäude nicht begangen werden konnte, sind

**Dok. Foto5** :Hansaallee 264 (Gebäudetyp C); das Wohnhaus konnte während des Ortstermins nicht begangen werden.

An den Wohnhäusern des Gebäudetyps D kann die Eignung als Winterquartier im  
Bereich des Dachstuhls nicht ausgeschlossen werden. Daher ist vor Abbruch der  
Bestandsgebäude eine Gebäudebegehung erforderlich, auch um den tatsächlich  
benötigten Kompensationsbedarf (Schaffung von Ersatzquartieren) zu ermitteln.  
Auch der Gebäudetyp C sollte vorsorglich vor Gebäudeabriss noch einmal began-  
gen werden.

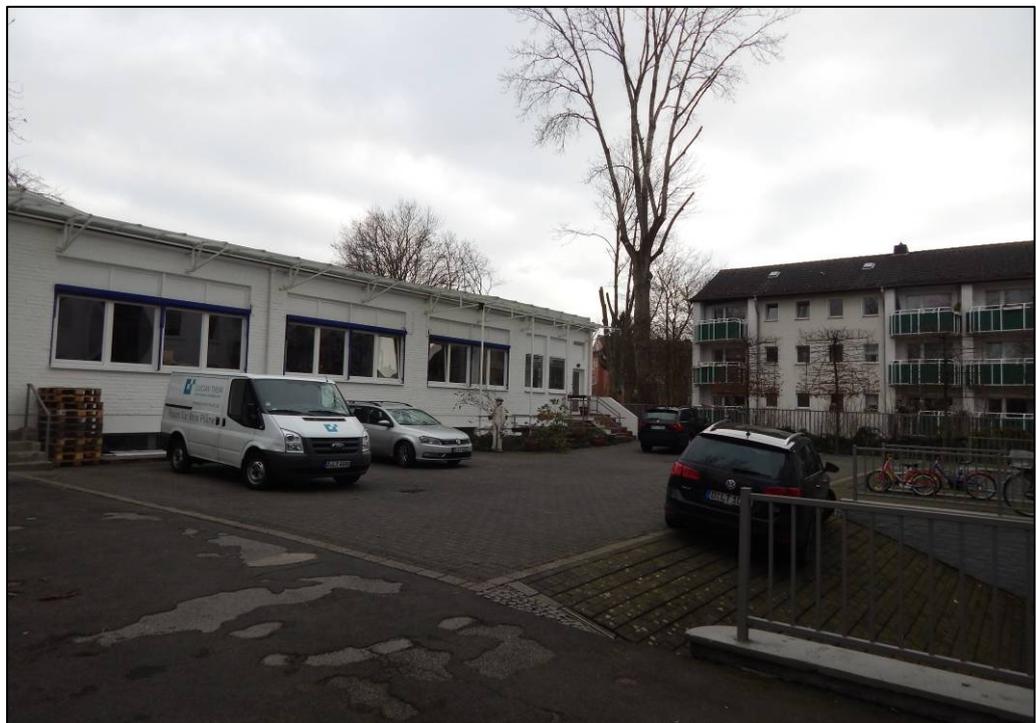
Das eingeschossige Firmengebäude liegt im Hinterhof der Nr. 268 und verfügt über ein Flachdach. Das Gebäude der Firma LUCIAN THUM wird aktuell vollständig genutzt. So weit von außen ersichtlich, ist der Bungalow unterkellert. Im Außenbereich bestehen Quartiermöglichkeiten für Fledermäuse unter der Attika am Übergang zur Dachhaut. Für Vögel ist das Gebäude dagegen wenig attraktiv. Zur Eignung des Gebäudeinneren lässt sich vermuten, dass das gesamte Gebäude und auch die Kellerräume durch das ansässige Unternehmen genutzt werden. Es gab keine sichtbaren Einflugmöglichkeiten oder Nutzungsspuren an der Fassade. Ein Vorkommen planungsrelevanter Vogel- und Fledermausarten im Innenbereich ist daher weitestgehend auszuschließen.

**Dok. Foto 6:** Bürogebäude Hansaallee 264 (Gebäudetyp C); der Bungalow konnte während des Ortstermins nicht begangen werden.

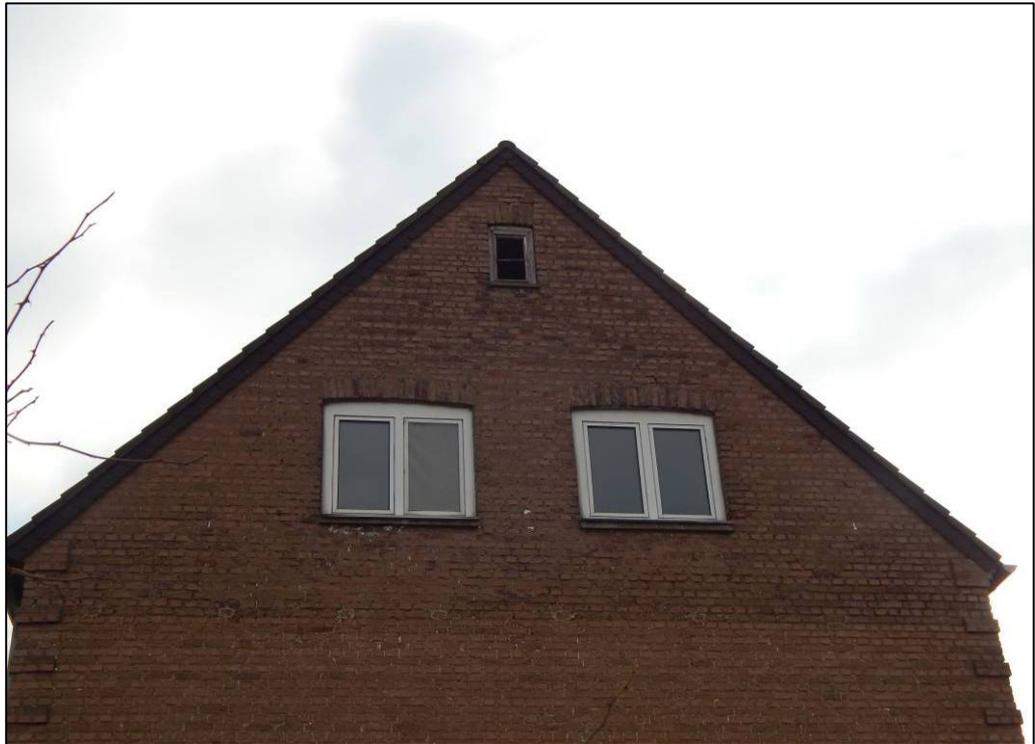
Die beiden Gebäudekomplexe mit den Hausnummern 270 bis 278 konnten im Zuge der Ortsbegehung ebenfalls nicht betreten werden. Es handelt sich beim **Gebäudetyp D** um zweigeschossige Reihenhäuser mit ausgebautem Dachbereich (Dok. Foto 7). Auch diese Gebäude sind derzeit bewohnt. Über dem Dachgeschoss befindet sich allem Anschein nach ein Kriechboden. Die Häuser sind in einem vergleichsweise schlechten Pflegezustand und bieten für planungsrelevante Fledermausarten und für an Gebäuden brütende Vogelarten (z.B. Haussperling, Mauersegler, Hausrotschwanz) potentielle Einschluflmöglichkeiten am Übergang von Dach zu Fassade (Dok. Foto 9). Auch an der Dachhaut finden sich Spalten. Weitere Möglichkeiten sind, wie auch an den anderen Wohnhäusern, im Bereich der Dachverkleidung an den Giebelseiten der Häuser gegeben. Zumindest in einem der Häuser (Nr. 270) hat das Fenster unter dem Dachfirst an der Giebelseite keine Scheibe, so dass hier eine freie Einflugmöglichkeit für Fledermaus- und Vogelarten besteht (Dok. Foto 8). Über die Eignung der Kellerräume kann ohne Gebäudebegehung keine finale Aussage getroffen werden, vermutlich werden diese jedoch aktuell mehr oder weniger regelmäßig durch Hausbewohner genutzt und sind für planungsrelevante Tierarten wenig geeignet. An den Fassaden sind zum Teil leichte Nutzungsspuren zu erkennen, die von Vögeln (wie Mauerseglern oder Haussperlingen) oder Fledermäusen stammen können (Dok. Foto 9).

**Dok. Foto 7** Hansaallee 274-278 (Gebäudetyp D); die Gebäudekomplexe bieten Vogel- und Fledermausarten potentiell nutzbare Spalten.

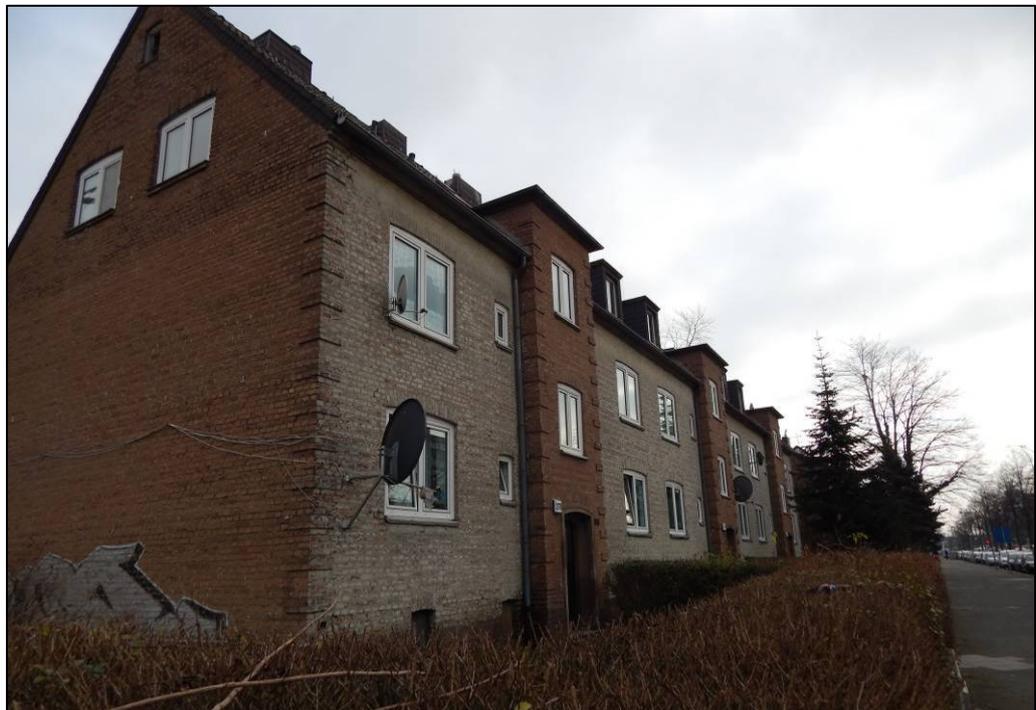
**Dok. Foto 8:** An einem glaslosen Fenster (oben) am Hansaring 272 (Gebäudetyp D) besteht potentiell freier Einflug für Vögel und Fledermäuse zum vorhandenen Kriechboden.

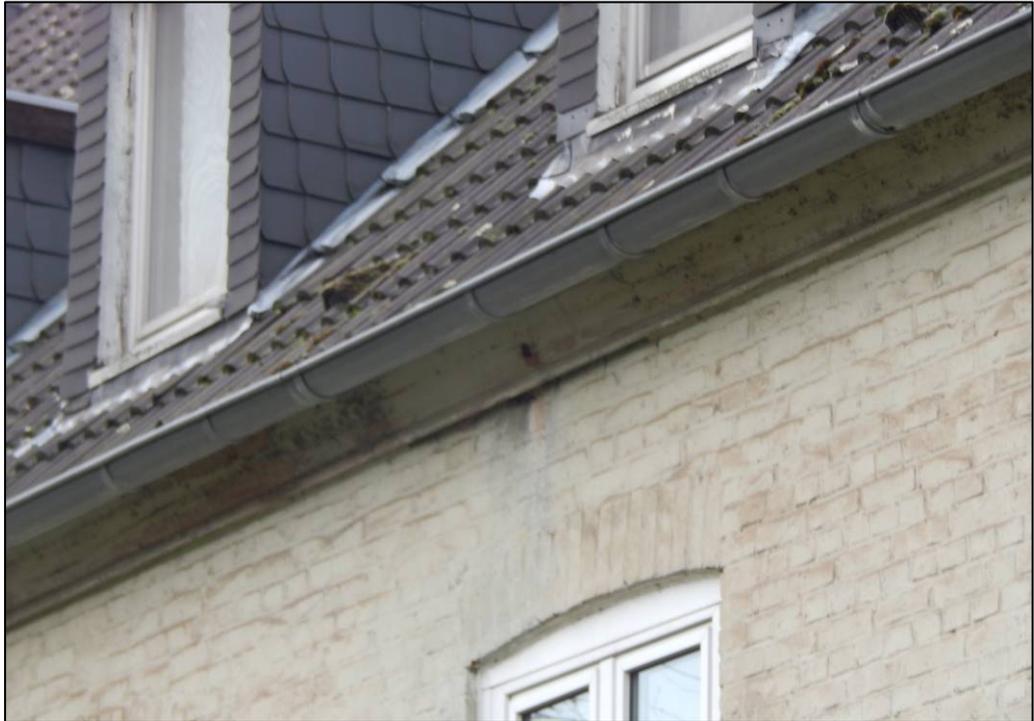
**Dok. Foto 9:** Spalt im Traufbereich des Gebäudetyps D; hier sind Spuren an der Hauswand zu erkennen, die von einer Nutzung durch Vögel oder Fledermäuse stammen können.

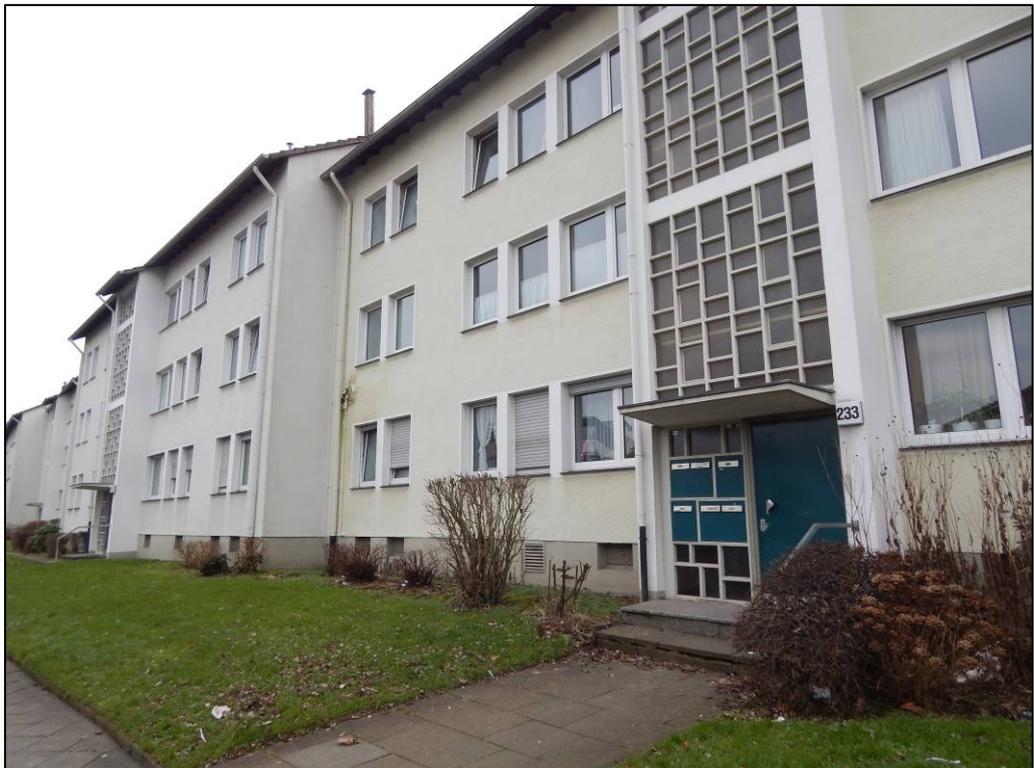
Die rückzubauenden Bestandsgebäude am Niederkasseler Lohweg sind baugleich und werden dem **Gebäudetyp E** zugeordnet (Dok. Foto 10). Hier wurden exemplarisch Dachboden und Keller der Hausnummern 235 und 227 begangen. Auch hier sind die Wohnungen derzeit noch vermietet. Eine Nutzung der Wohneinheiten durch planungsrelevante Tierarten ist daher auszuschließen. Im Keller zeigt sich ein Bild wie auch bei den anderen Gebäuden: es gibt einzelne Kellerabteile, die von den Bewohnern genutzt werden. Einflugmöglichkeiten in die Innenräume oder nutzbare Spaltenverstecke bestehen nicht. Die Dachböden der Gebäude sind nicht isoliert. Die Ziegel liegen unmittelbar auf der Dachlattung auf, so dass unter der Dachhaut kaum Quartiermöglichkeiten bestehen. Lediglich ein am Übergang von Dach zu First montiertes Holzbrett böte Fledermäusen potentiell Möglichkeiten

**Dok. Foto 10:** Gebäudetyp E am Niederkasseler Lohweg; im Außenbereich gibt es einzelne nutzbare Spalten.

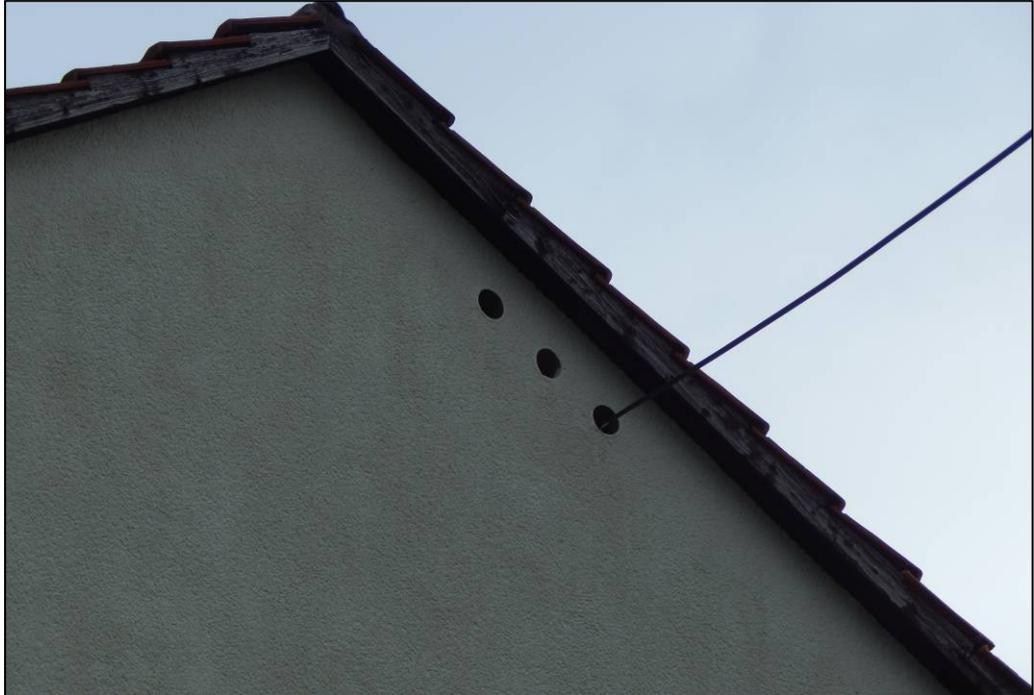
**Dok. Foto 11:** Gebäudetyp E am Niederkasseler Lohweg; im Außenbereich bieten Leerrohre eine Einschulpmöglichkeit zum Dachboden für planungsrelevante Tierarten.

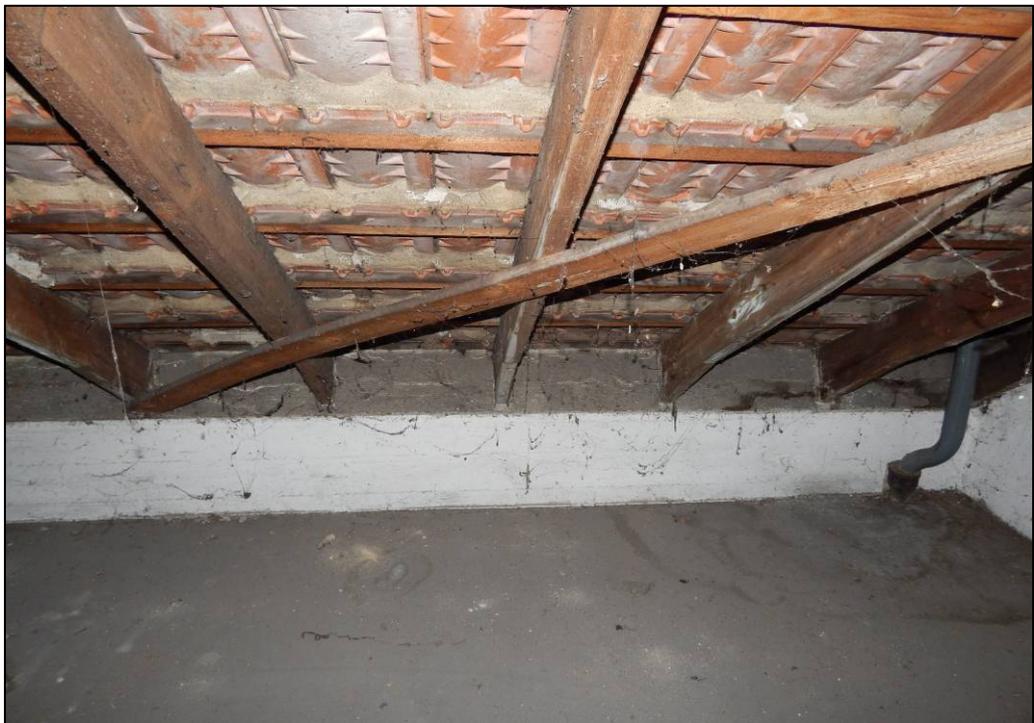
für ein Sommerquartier (Dok. Foto 12). Bei der Begehung der Gebäude konnten keine Nutzungsspuren von Vögeln oder Fledermäusen festgestellt werden. Es befinden sich Wäscheleinen auf den Dachböden, so dass von einer Nutzung als Trockenraum auszugehen ist. Einschulpmöglichkeiten für planungsrelevante Vogelarten bestehen durch an der Giebelseite verbaute Leerrohre (Dok. Foto 11). Ein leeres Taubenei, das in einer Ecke des Dachbodens lag, stammt vermutlich von einem kleinen Raubsäuger (Marder), der hier seinen Fraßplatz hatte und über ein Loch in der Dachrinne mit seiner Beute in den Innenraum des Dachbodens gelangt ist.

**Dok. Foto 12:** Gebäudetyp E am Niederkasseler Lohweg; der Dachboden ist als Winterquartier ungeeignet, Spaltenverstecke gibt es hinter der Holzverkleidung im Traufbereich.

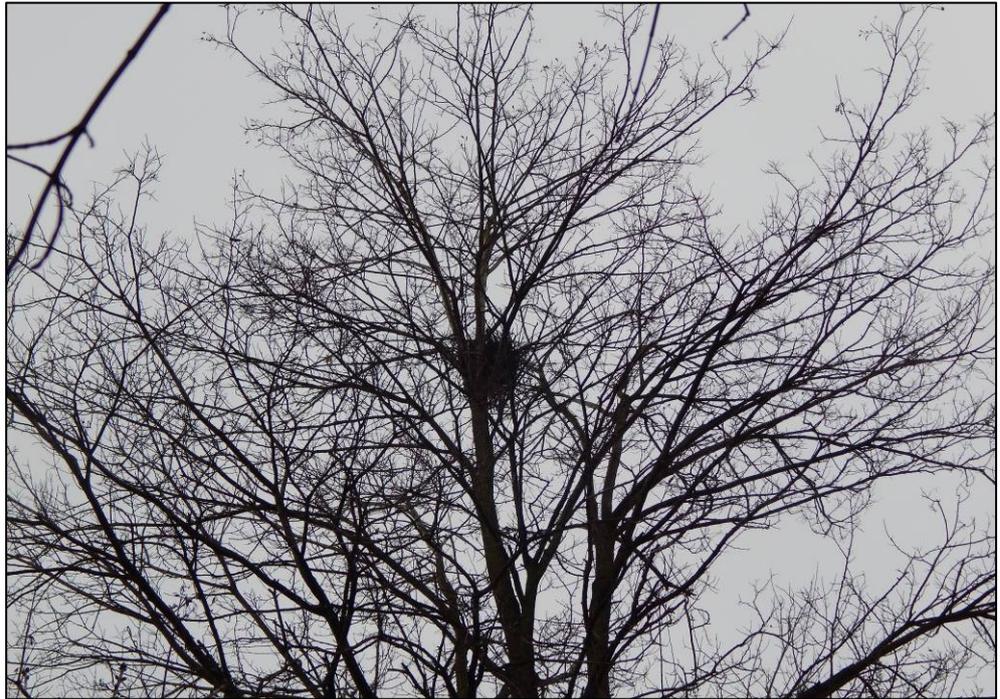
Der **Gehölzbestand** im Plangebiet besteht vorwiegend aus bodenständigen Gehölzen unterschiedlichen Alters und Vitalitätszustands. Entlang der Hansaallee stehen außerdem mehrere alte Hybridpappeln. Eine Baumreihe aus jüngeren Gehölzen im nordöstlichen Plangebiet bleibt vollständig erhalten (Dok. Foto 15). Die übrigen Gehölze werden im Rahmen der Baufeldfreimachung entnommen. Generell ist anzumerken, dass eine Vielzahl der Bäume kürzlich Sturmschäden davongetragen hat. Die Hybridpappeln wurden hiernach aus Verkehrssicherungsgründen stark zurückgeschnitten. In den Altbäumen im Plangebiet befinden sich hier und da Astlöcher und Spechthöhlen. Außerdem konnten mehrere Vogelnester in unterschiedlichen Größen in der Strauch- und Baumschicht festgestellt werden (Dok. Fotos 13 und 14). Nach §44 sind auch die allgemein häufigen, besonders geschützten Vogelarten artenschutzrechtlich zu prüfen. Während der Ortsbegehung wurden verschiedene Vogelarten im Plangebiet erfasst. Hierunter befanden sich z.B. Lachmöwe (im Überflug), Rabenkrähe, Elster, Ringeltaube, Türkentaube, Amsel, Buntspecht, Kohl- und Blaumeise, Grünfink, Hausrotschwanz, Rotkehlchen und Buchfink. Vorkommen der planungsrelevanten Saatkrähe im Plangebiet sind nach der Ortsbegehung auszuschließen, da die Tiere in größeren Kolonien brüten. Eine solche Krähenkolonie findet sich nicht und wäre im Plangebiet aufgefallen. Zusammenfassend ist davon auszugehen, dass der Gehölzbestand Fortpflanzungs- und Ruhestätten für einige der besonders geschützten, allgemein häufigen Brutvogelarten darstellt (z.B. Meisen, Ringeltauben, Elster, Buntspecht).

**Dok. Foto 13** : Der Gehölzbestand im Plangebiet bietet europäischen Brutvogelarten Fortpflanzungs- und Ruhestätten.

Für die Baufeldfreimachung (Gebäuderückbau und Gehölzentnahmen) empfiehlt sich aus artenschutzfachlicher Sicht ein Zeitfenster von Ende September bis Anfang März. Dieser Zeitraum liegt außerhalb der Brutperiode aller europäischen Brutvogelarten und in der Winterruhe der potentiell betroffenen planungsrelevanten Fledermausarten.

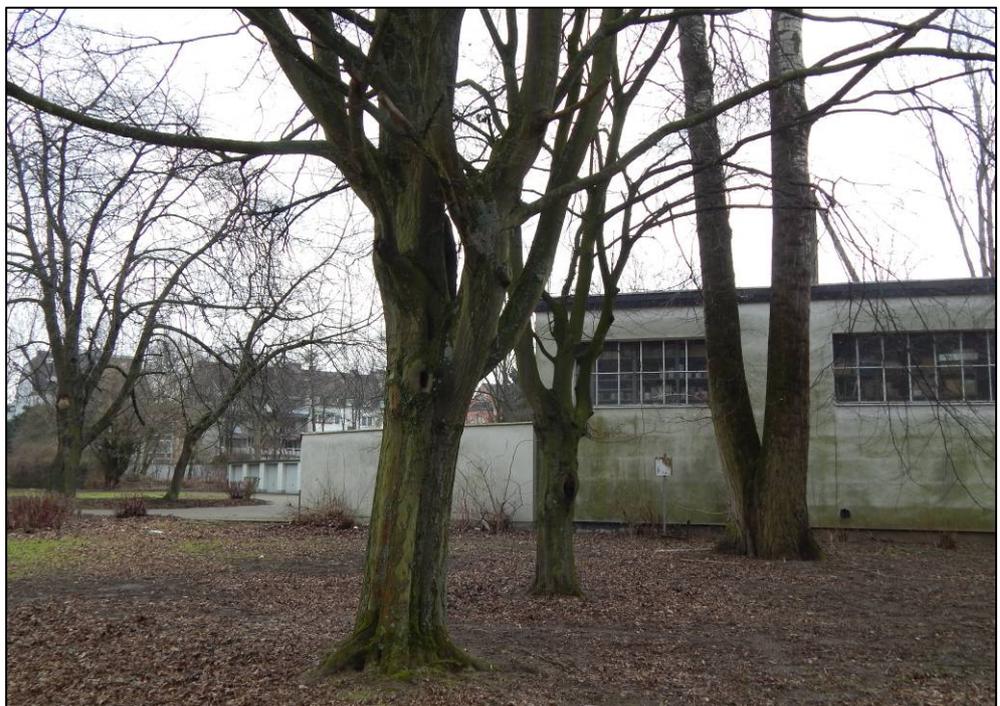
Die Baumhöhlen sind für Fledermäuse nur bedingt geeignet. Aufgrund der geringen Stammdurchmesser ist der Großteil der Baumhöhlen als Winterquartier per se ungeeignet. Sommerquartiere sind dagegen potentiell möglich. Hierzu ist jedoch anzumerken, dass das Vorkommen von Baumhöhlen bewohnenden Arten nahezu auszuschließen ist (s. Kap. 3.1). Zwergfledermäuse findet man zwar gelegentlich auch in Spaltenverstecken an Bäumen, bei der Vielzahl an Quartiermöglichkeiten im Bereich der Gebäudefassaden ist für diese typischen Gebäudebewohner jedoch davon auszugehen, dass solche Quartiere bevorzugt werden. Es ist daher weitestgehend auszuschließen, dass die Baumhöhlen von Fledermäusen genutzt werden.

**Dok. Foto 14**: Ältere bodenständige Gehölze im Plangebiet verfügen vereinzelt über Astlöcher und Spechthöhlen. Sie werden bei Umsetzung der Planung entnommen.

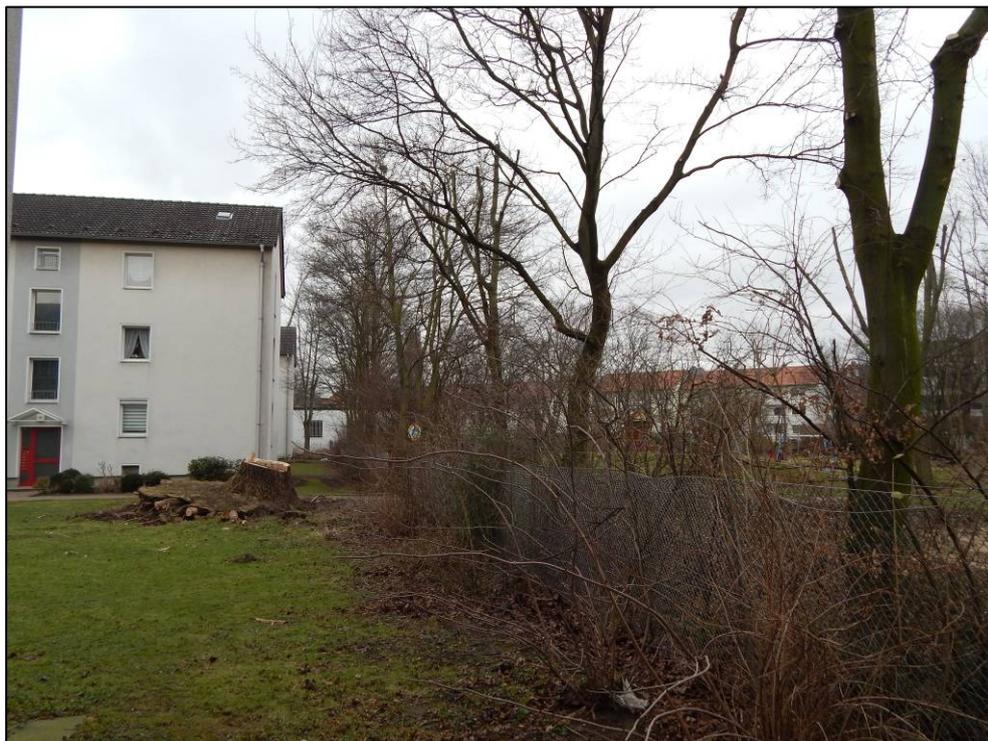
**Dok. Foto 15:** Die Baumreihe jenseits der Einzäunung wird laut aktueller Vorhabensplanung erhalten bleiben.
