Ergänzende Gebäudebegehung bezüglich Vorkommen planungsrelevanter Arten zum Bauvorhaben „Hansaallee“ in Düsseldorf

Einleitung

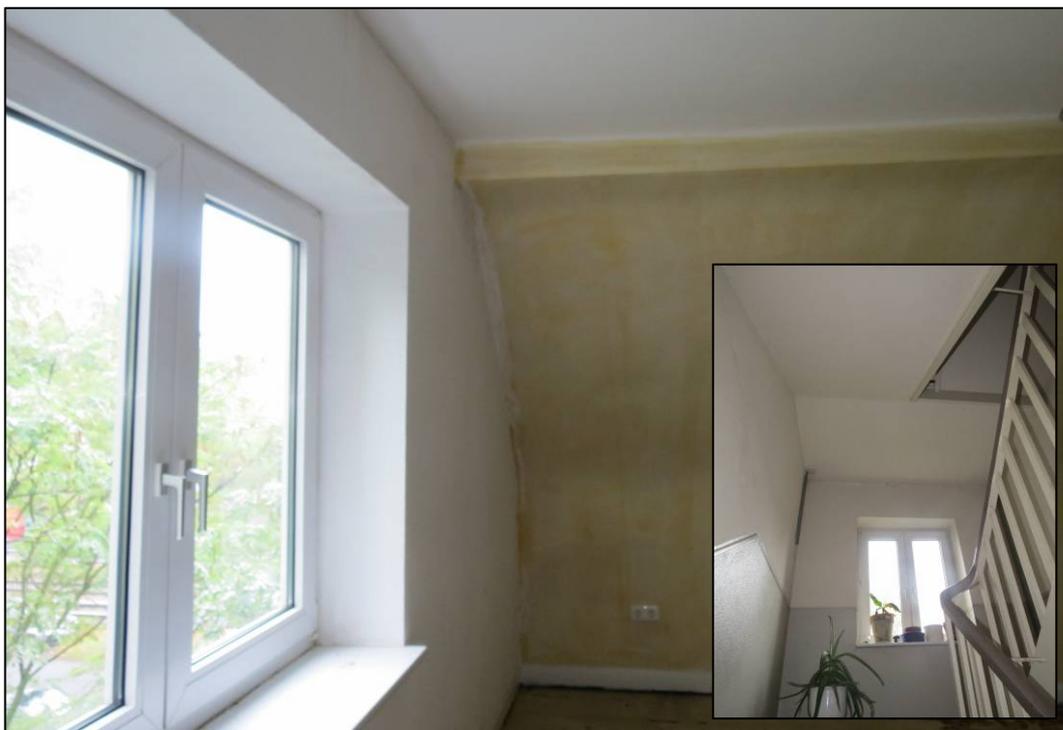
Zu **Gebäudetyp D** gehören zweigeschossige Reihenhäuser. Die Innenräume der Gebäudekomplexe mit den Hausnummern 270 bis 278 konnten im Februar nicht begangen werden und wurden am 19. Oktober 2015 auf ihre Eignung als Fortpflanzungs- und Ruhestätte für planungsrelevante Fledermausarten untersucht. Die Außenbereiche wurden bereits beurteilt (RASKIN 2015). Da in den Häusern auch einige Wohnungen seit längerem leer stehen, wurden neben den Dachböden und den Kellern der Gebäude auch die Innenräume der unbewohnten Wohneinheiten begangen. Alle Fenster in den unbewohnten Wohneinheiten waren zur Zeit der Ortsbegehung fest verschlossen, so dass es keine Einflugmöglichkeiten in die Innenräume gab. In den Wohneinheiten gab es darüber hinaus keinerlei nutzbare Strukturen (Foto 1). Die Kellerräume werden z.T. durch die verbliebenen Hausbewohner als Lagerräume genutzt und sind für planungsrelevante Tierarten ungeeignet (Foto 2). Es gab zur Zeit der Ortsbegehung weder offene Türen noch Fenster, die Einflugmöglichkeiten bieten könnten. Die Innenbereiche verfügen über keine für Fledermäuse nutzbaren Spalten und Fugen.

Foto 1: Beispielaufnahmen leerstehende Wohneinheit und Treppenhaus (unten rechts) Hansaallee 270 - 278.

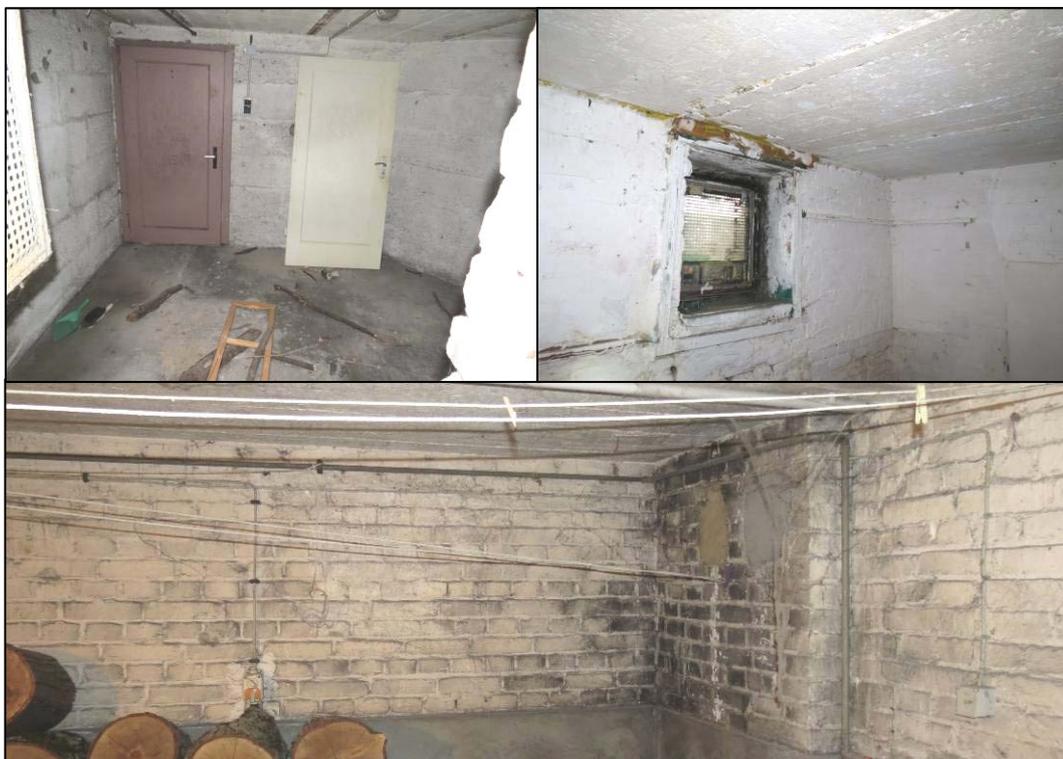
Foto 2: Beispielaufnahmen für Kellerräume Hansaallee 270 - 278.

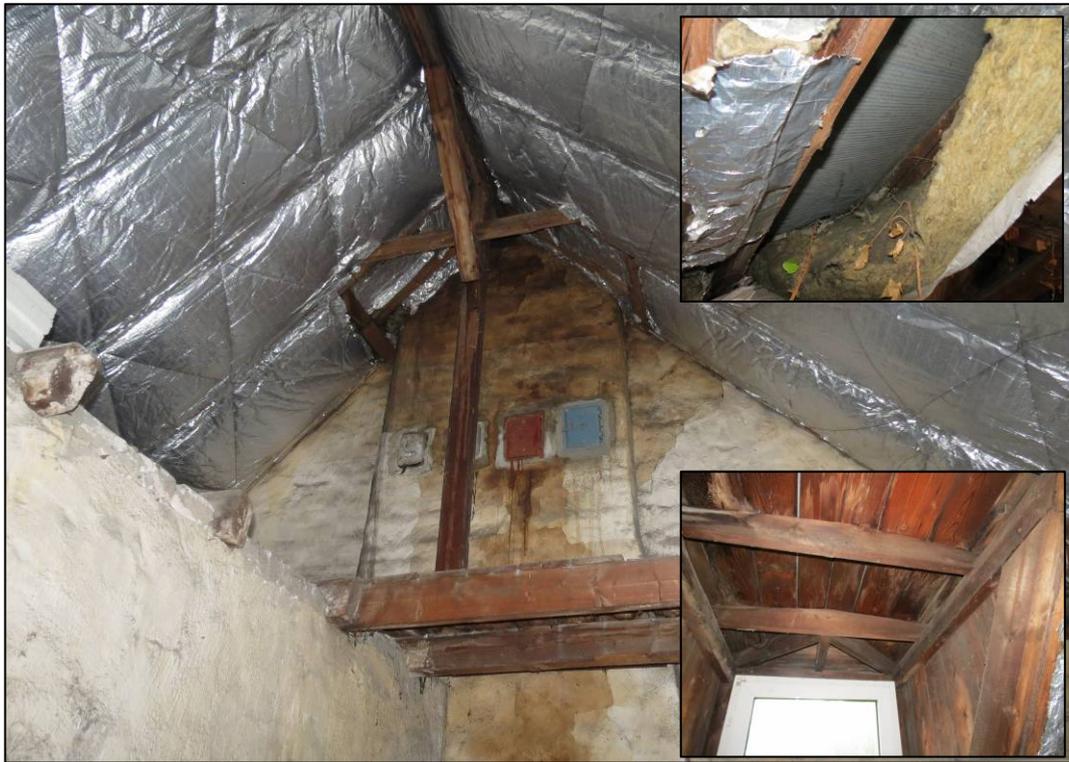
In einem der Häuser (Nr. 278) hat das Fenster unter dem Dachfirst an der Giebelseite keine Scheibe, so dass hier eine freie Einflugmöglichkeit für Fledermaus- und Vogelarten besteht. Weiterhin gibt es kleinere Spalten und Einschlupfmöglichkeiten im Bereich der Dachfenster. Die Dächer sind in allen Häusern des Gebäudetyps D gedämmt, das Dämmmaterial ist jedoch teilweise in schlechtem Zustand (Foto 3). Da auf den Dachböden keine Nutzungsspuren von Vogel- oder Fledermausarten (Kot, Mumien, Fraßreste etc.) nachgewiesen werden, ist eine regelmäßige Nutzung der Innenbereiche auszuschließen.

Foto 3: Beispielaufnahmen Dachböden Hansaallee 270 - 278.
