## **Fachbeitrag zur Artenschutzvorprüfung (ASP I)**

**Titel:** Bauvorhaben „Lörick-Karree“ in Düsseldorf

**Stand:** 26. Januar 2016

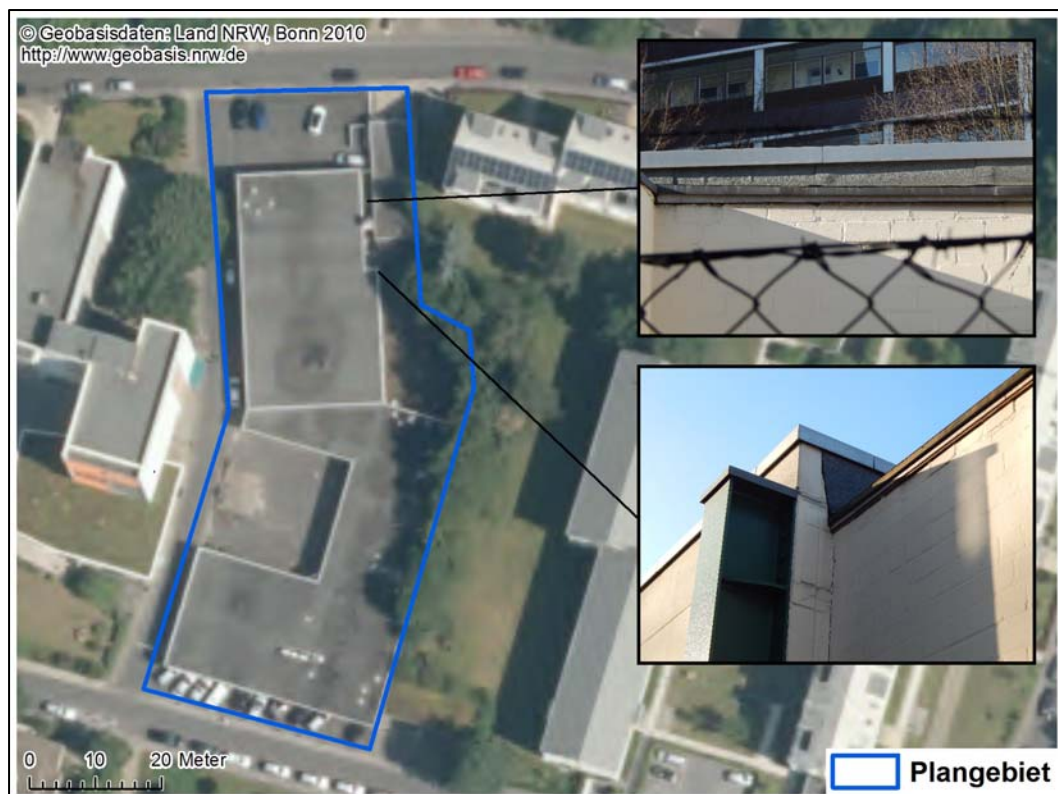
Die Metallattika am Übergang von Gebäudefassade zur Dachhaut bietet Spalten, die potentiell von Gebäude bewohnenden Fledermausarten genutzt werden können. Die vorhandenen Spalten sind jedoch in ihrer Habitatausstattung für Fledermäuse von pessimaler Qualität, da die glatte Metallfläche über der glatten Außenwand bzw. über den lackierten MDF-Platten für Fledermäuse eher ungeeignete Hangstrukturen bietet und sich im Bereich der umliegenden, meist mehrstöckigen Gebäude besser geeignete Quartierangebote finden. Lediglich an einer Ecke an der Nordostfassade sind Spalten zu finden, die als Fledermausquartiere potentiell geeignet sind, da die Tiere durch dort vorhandene Bitumenbahnen besseren Halt finden können (s. Abb. 2, Kap. 8.1).

**Abb. 2:** Lage der abzudeckenden Spalten an der Ostfassade des Lörick-Karrees.

Die Spalten an der Ostfassade des Gebäudeteils (Abb. 2), an denen durch die herausragenden Bitumenmatten bessere Hangstrukturen für Zwergfledermäuse als Tagesverstecke bestehen, sollten vor Beginn der Aktivitätsperiode (Anfang März) durch geeignete Materialien verstopft oder abgehängt werden, um das Einschlüpfen von Einzeltieren zu verhindern. Hierzu eignen sich beispielsweise feste Folien, die an der Oberkante der Attika befestigt werden und etwa 50 - 100 cm weit an der Fassade nach unten hängen.

Das Loch an der Verkleidung des Vordaches (Dok. Foto 1) sollte vorsorglich auf die gleiche Weise verschlossen werden um zu vermeiden, dass der Zwischendeckenbereich in der kommenden Brutperiode als Nistplatz durch Nischenbrüter genutzt wird. Die Metallattika sollte darüber hinaus am gesamten Gebäude vor Beginn der eigentlichen Abbrucharbeiten vorsichtig separat entnommen werden, um eine Tötung von Einzelindividuen sicher zu vermeiden.

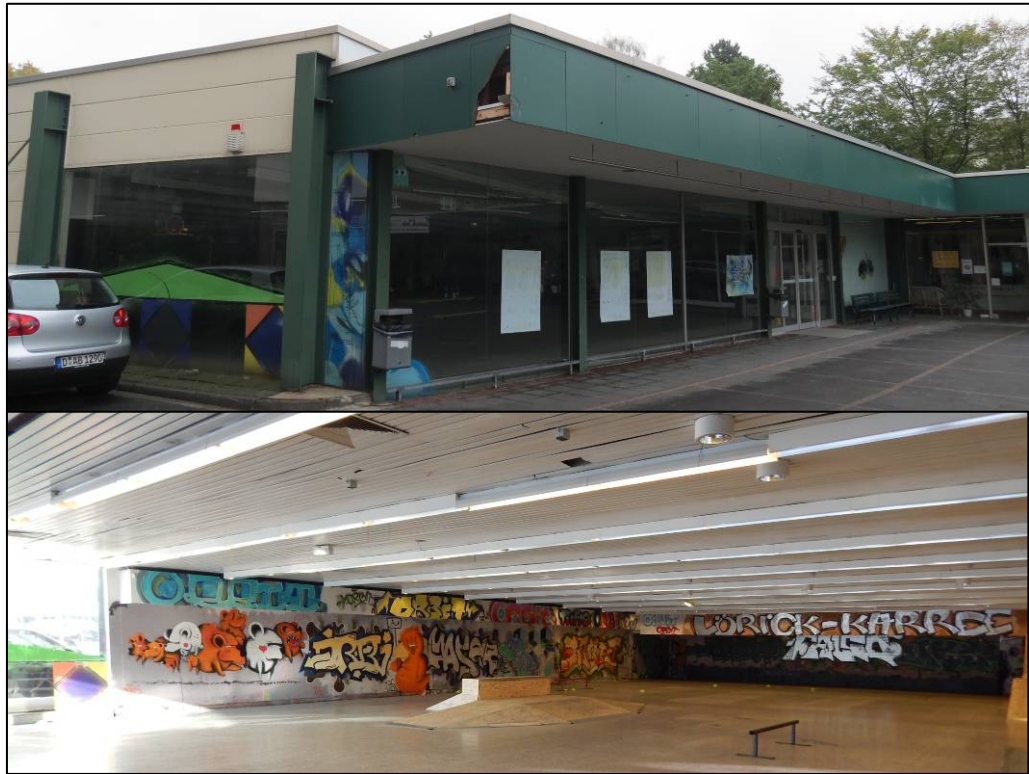
Das eingeschossige „Lörick-Karree“ besteht aus zwei Gebäudeteilen. Im nördlichen Teil des Gebäudekomplexes befindet sich das Ladenlokal eines Einzelhändlers mit darunter liegender Tiefgarage (Dok. Fotos 1 und 2). Der Supermarkt wurde bereits in 2010 aus der Nutzung genommen. Das leerstehende Ladenlokal wird derzeit als Skateboard- und Graffiti-Halle im Rahmen von Projektarbeiten mit Jugendlichen zwischengenutzt (Dok. Foto 1). Neben der Tiefgarage befinden sich noch Kellerräume des Supermarktes im Untergeschoss.

**Foto 1:** Das leerstehende Ladenlokal des ehemaligen Einzelhändlers wird zur Projektarbeit mit Jugendlichen zwischengenutzt.

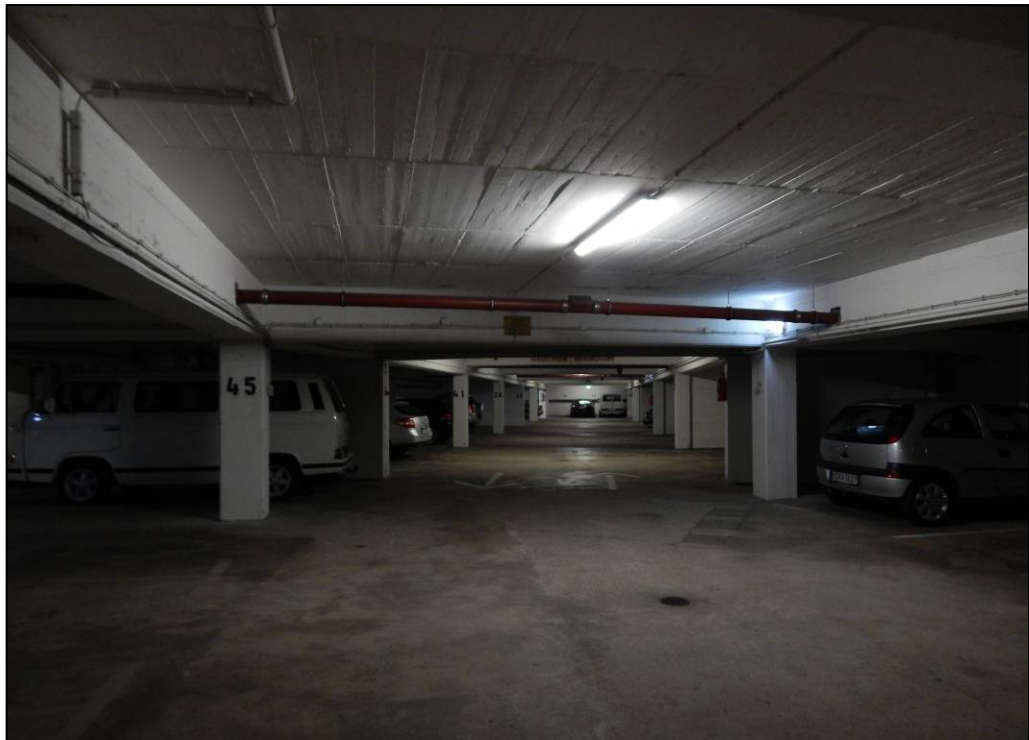
Im Rahmen der **Gebäudebegehung** konnten weder im Innen- noch im Außenbereich Nutzungsspuren planungsrelevanter Arten oder weiterer europäischer Brutvogelarten gefunden werden. Fenster und Gebäudefassaden waren vollständig intakt. Es bestanden mit Ausnahme einiger gekippter Fenster, die während der Gebäudebegehung geschlossen wurden, keine Einflugmöglichkeiten in die Innenräume der Gebäude. Lediglich die Tiefgarage, die regelmäßig durch ein- und ausfahrende Fahrzeuge genutzt wird, bietet freie Einflugmöglichkeiten für Vögel und Fledermäuse im Bereich der Einfahrt und zweier Brandschutztreppe. Es finden sich jedoch keine durch Fledermäuse nutzbare Spalten in der Tiefgarage. Weiter-

**Foto 2:** Die Tiefgarage unter dem nördlichen Gebäudeteil soll erhalten bleiben. Es werden jedoch einige Zwischenwände versetzt.

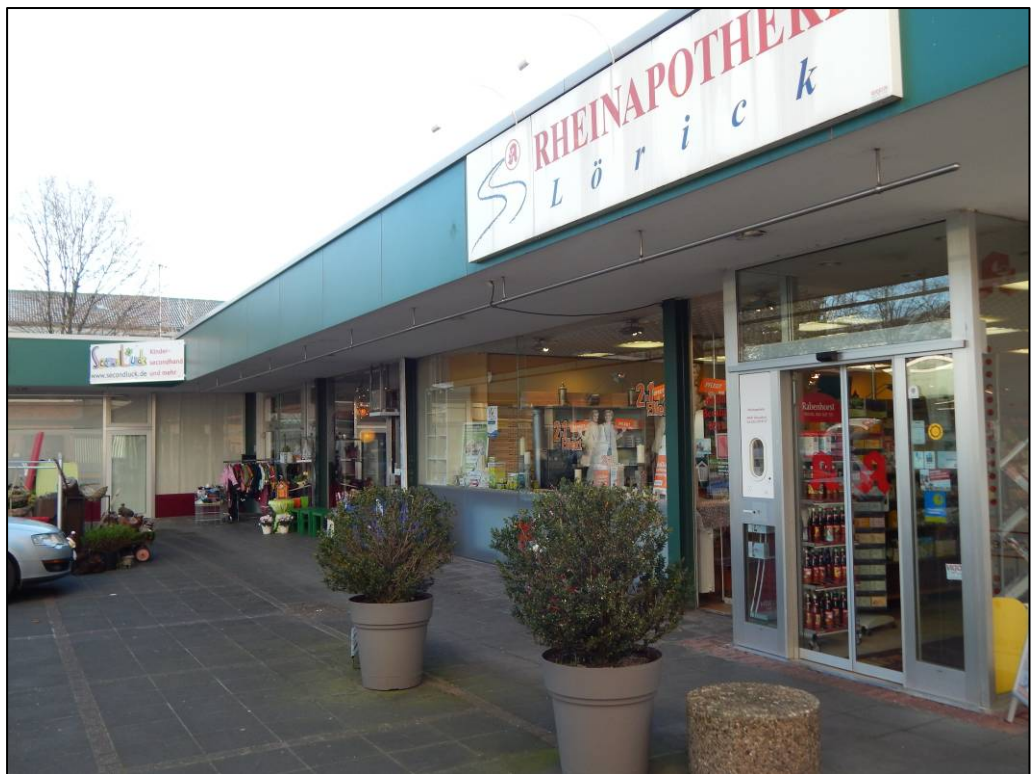
Die Fronten der Ladenlokale sind vollverglast (Dok. Foto 4). Die Fassaden auf der Rückseite des Gebäudeteils bestehen aus glattem Beton (Dok. Foto 6). An der Südseite ist gibt es eine kleinere Fensterfront. Im nördlichen Teilgebäude sind Stahlträger in die Außenfassade aus Beton eingezogen (Dok. Foto 6). Das Dach wurde im gesamten Gebäude etwa 1 m abgehängt. Der Zwischendeckenbereich ragt etwa 1,5 m über die Gebäudefassade hinaus (Vordach der Ladenlokale, Dok. Fotos 1 und 4). Das Vordach ist mit lackierten MDF-Platten verkleidet und mit einer umlaufenden Metallattika versehen. Im Inneren der Dachkonstruktion befinden sich Stahlträger und Kabellage (Dok. Foto 7).

**Foto 4:** Ladenfronten von Arztpraxis Apotheke, Blumenladen und Kinderbekleidungsgeschäft werden derzeit im Lörick-Karree betrieben.

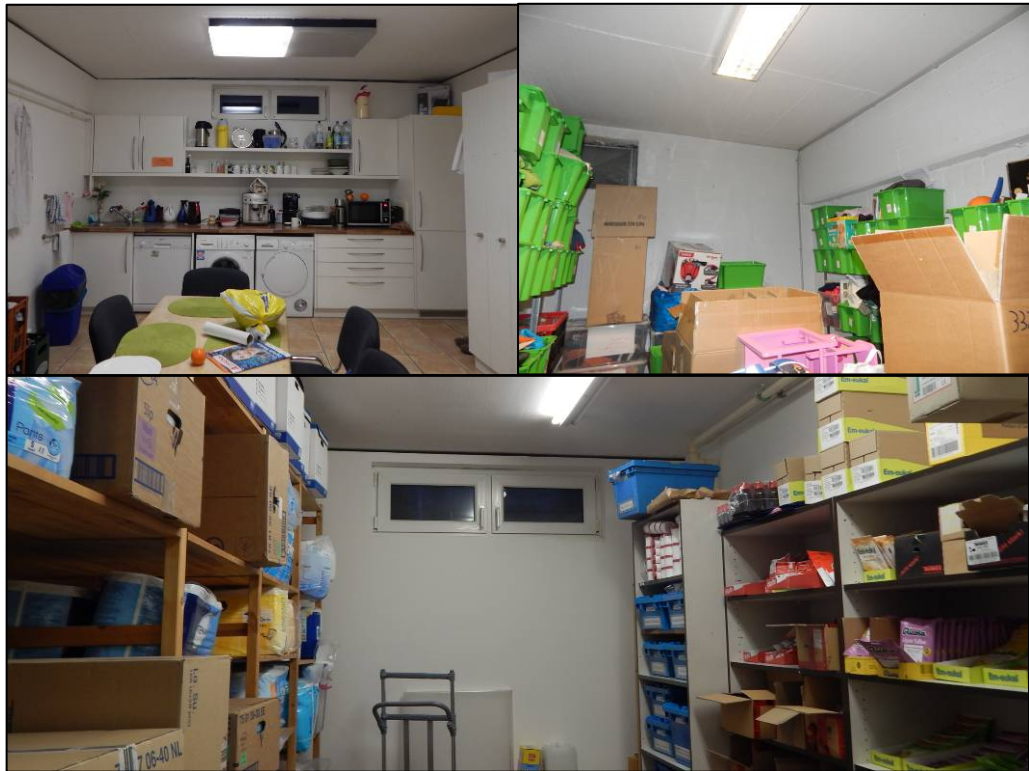
**Foto 5:** Die Kellerräume der Ladenlokale werden als Pausenraum oder Lagerraum regelmäßig genutzt.

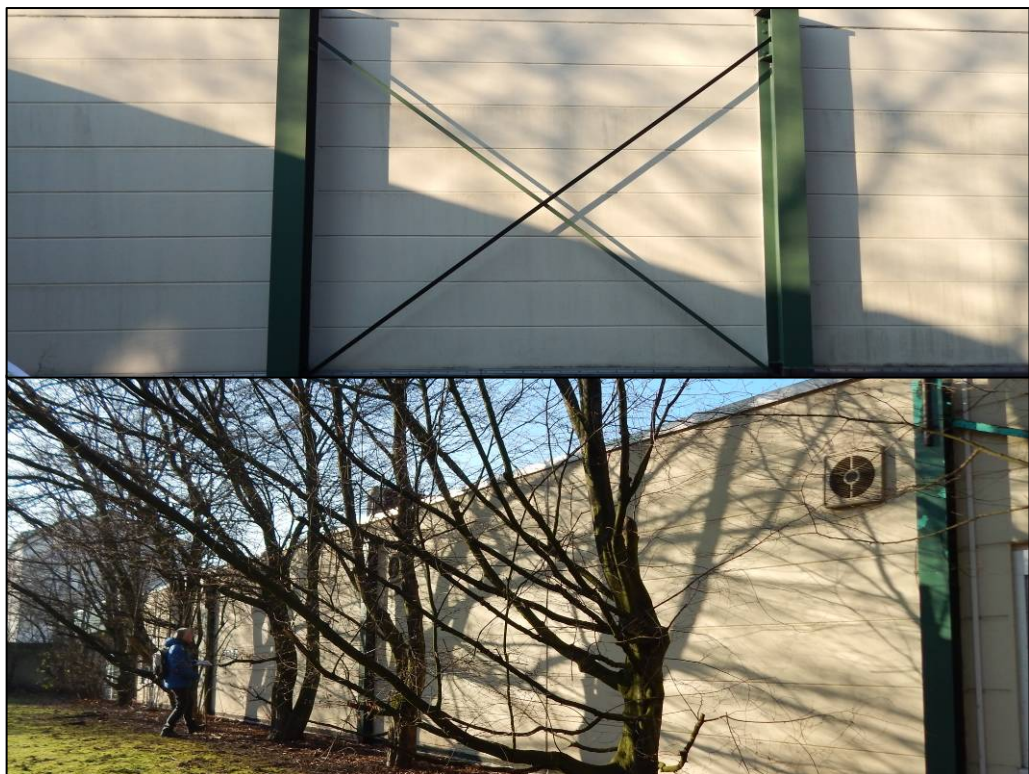
Die Gebäudefassade bietet keine Spalten und Risse, die Fledermäusen als Hangplatz dienen können. Auch Nischen für an Gebäuden brütende Vogelarten finden sich nicht. Das Dach wurde im Rahmen der Ortsbegehung ebenfalls begutachtet und erwies sich als frei von Nutzungsspuren. Einflugmöglichkeiten in die Innenräume des Gebäudes waren auch hier nicht erkennbar. An einer defekten MDF-Platte im Bereich des Vordachs besteht eine Einschlupfmöglichkeit in die Zwischendecke (Dok. Foto 1). Der Innenbereich ist jedoch an der Oberseite mit Wellblech verkleidet und an den Seiten durch MDF-Platten mit Metallabschluss versehen. Der Innenbereich der Zwischendecke stellt sich als Hohlraum dar, in dem Stahlträger verbaut wurden und in dem Kabellage und Rohre verlegt sind. Als Fledermausquartier ist der Zwischendeckenbereich, insbesondere wegen der verbauten glatten Materialien, ungeeignet.

**Foto 6:** Die Gebäudefassade an der Ostseite des südlichen Gebäudeteils bzw. an der Westseite des nördlichen Gebäudeteils sind fensterlos und bestehen aus einer glatten Betonwand.

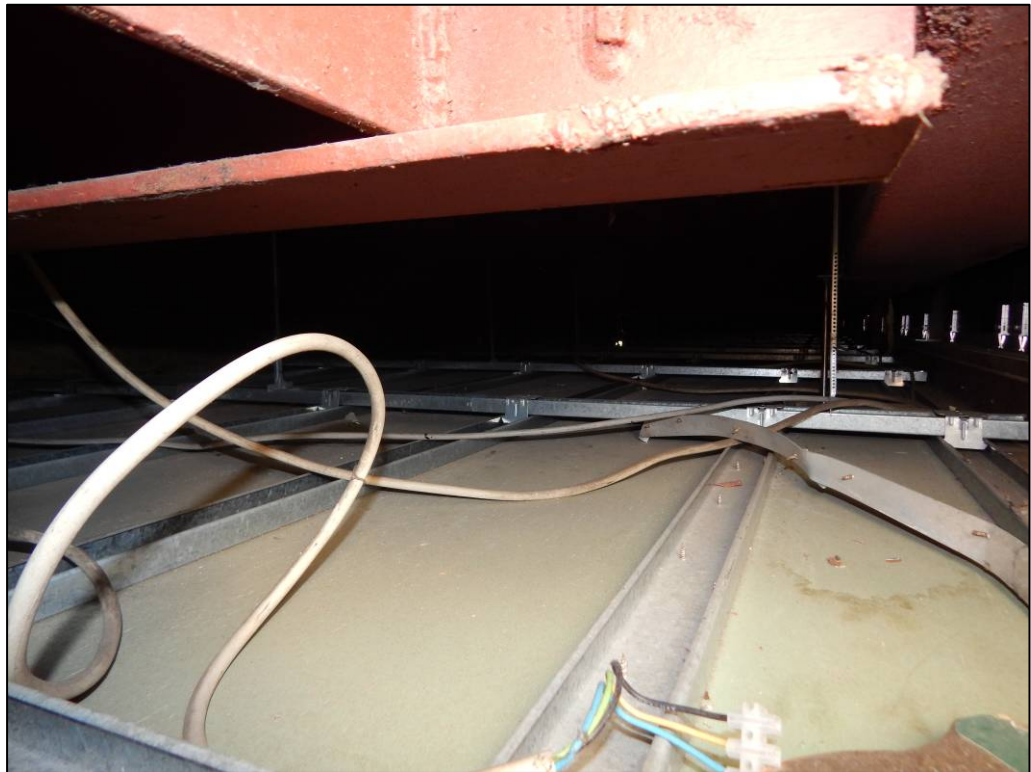
**Foto 7:** Hohlraum mit Kabellage im Inneren des Zwischendaches .

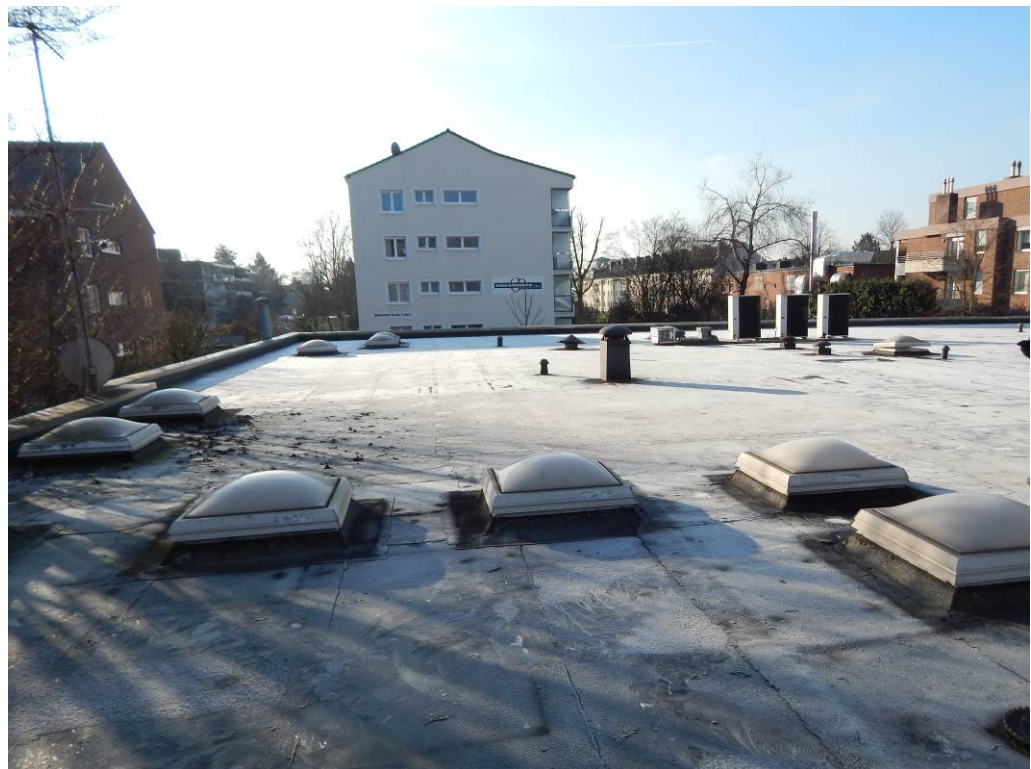
Das eingeschossige Gebäude verfügt über ein Flachdach, das mit Bitumenbahnen gedeckt ist, die randlich durch die Metallattika abgeschlossen werden. Es gibt mehrere Oberlichter und Lüftungsanlagen sowie einen Kamin (Dok. Foto 8).

**Foto 8:** Das Flachdach ist mit Bitumenbahnen gedeckt. Es sind Dachluken und Belüftungssysteme installiert.
