Bebauungsplan Nr. 05.078 - Waldenburger Straße -

Artenschutzprüfung (Stufe II): vertiefende Untersuchungen
und ökologische Baubegleitung

Witten, 15.03.2016

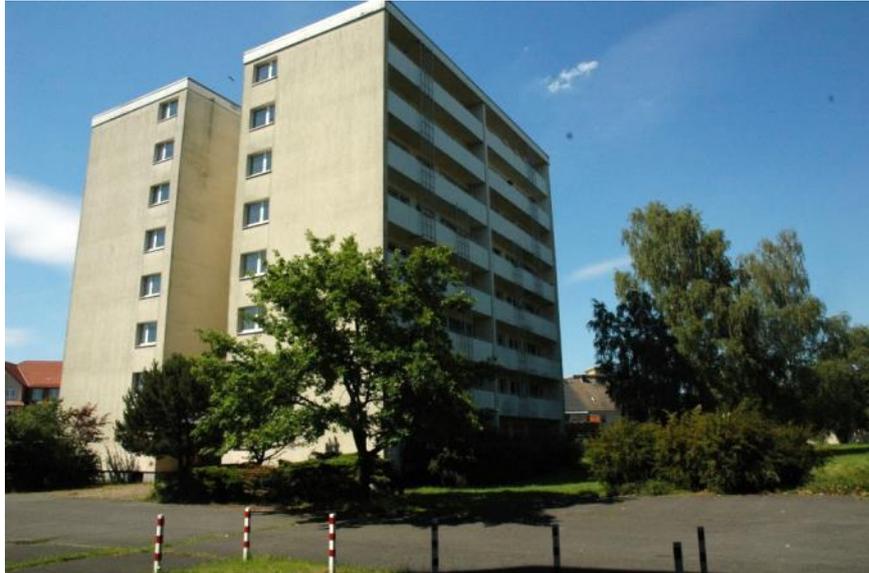
Abbildung 3: exemplarische Darstellung der Biotopstruktur um das Gebäude der Waldenburger Str. 1. Auf gepflegten Rasenflächen stocken z.T. ältere Einzelgehölze.

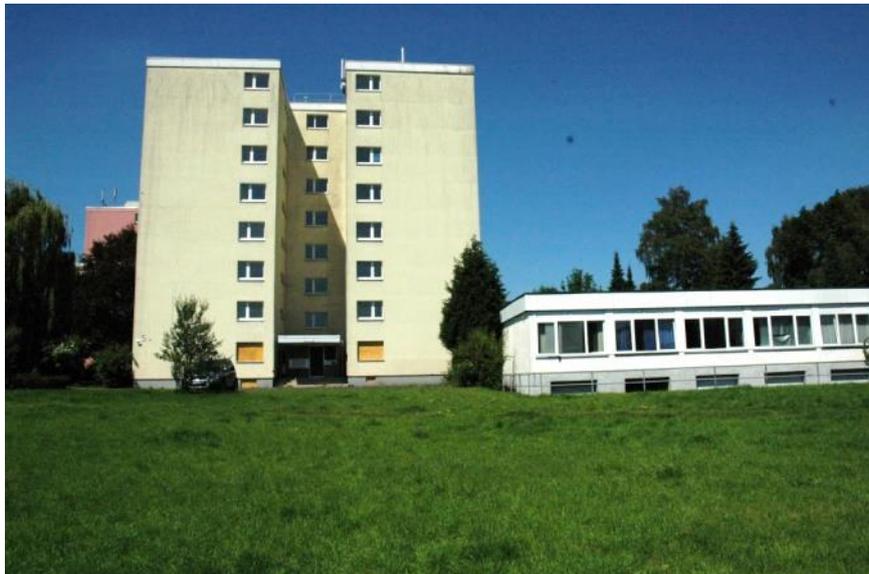
Abbildung 4: exemplarische Darstellung der Biotopstruktur um das Gebäude der Waldenburger Str. 5 (rechts im Bild Königsbergerstr. 1d). Auf gepflegten Rasenflächen stocken z.T. ältere Einzelgehölze.

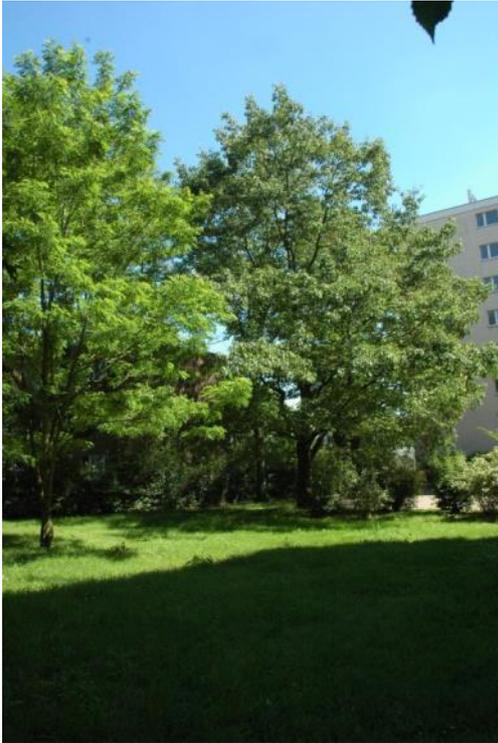
Abbildung 5: drei ältere Roteichen östlich des Gebäudes Waldenburger Str. 3, rechts im Bild. Robinie vorne links.

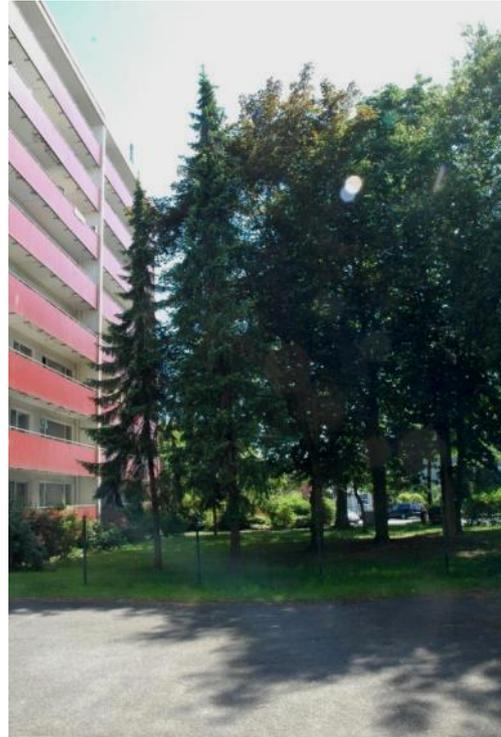
Abbildung 6: Gehölzbestand aus Koniferen westlich des Gebäudes Waldenburger Str. 3

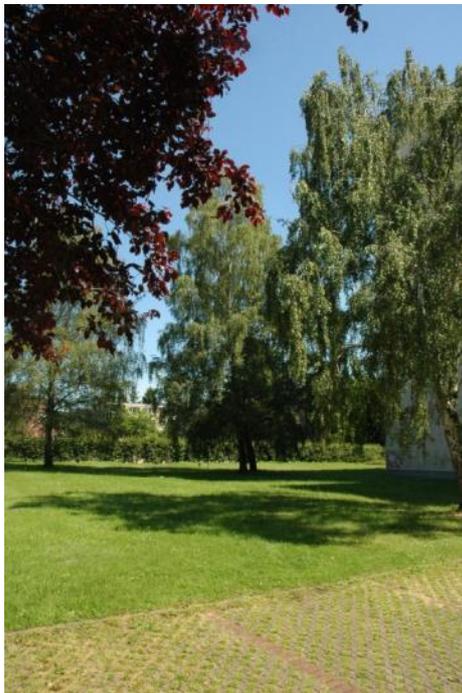
Abbildung 7: Vegetation auf dem Grundstück der Waldenburger Str. 1: Birken, Blut-Pflaume, Douglasie und kleinräumige, intensiv geschnittene Hecken.

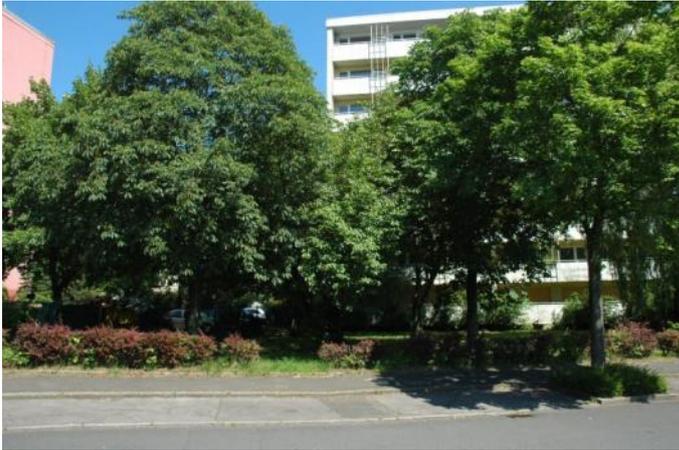
Abbildung 8: Baumbestand vor dem Gebäude der Waldenburger Str. 5.

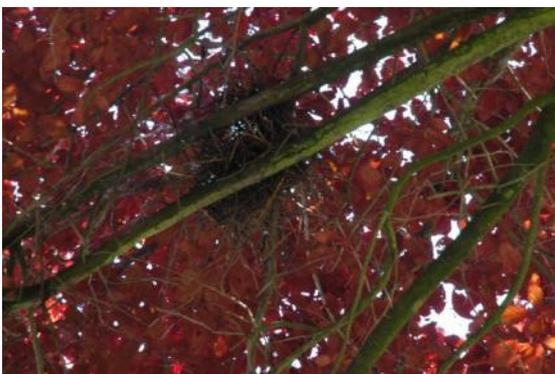
Abbildung 10: Taubennest in einer Blutpflaume auf dem Grundstück der Waldenburger Str. 1.

Geeignete Baumhöhlen oder Spalten für Fledermäuse oder (halb-)höhlenbewohnende Vogelarten wurden nicht festgestellt. Eine Spechthöhle von geringer Ausdehnung befand sich auf dem Grundstück der Waldenburger Str. 5 in einer Trauerweide (Abbildung 11) – allerdings ohne Quartierseignung. Horste oder Nester über der Größe von Taubennestern (Abbildung 10) wurden ebenso nicht festgestellt.

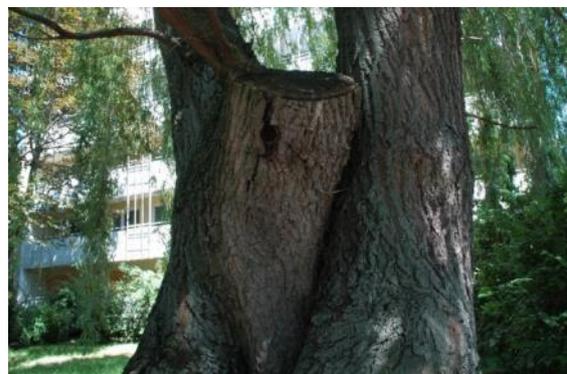
Abbildung 11: Baumhöhle mit wenigen Zentimetern Tiefe in einer Trauerweide westlich des Gebäudes der Waldenburger Str. 5.

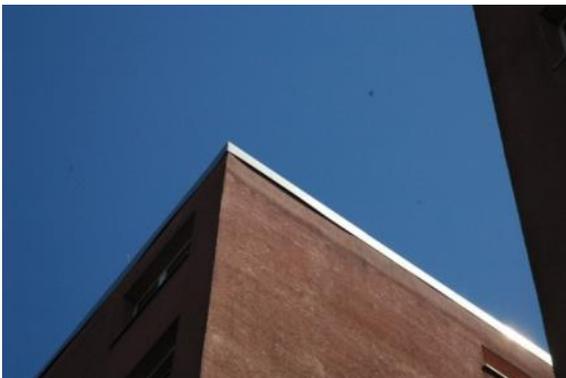
Abbildung 12: potentielle Fledermausquartiere hinter aufgewölbten Blechverkleidungen an den Gebäuden (alle Gebäude im UG).

Das Quartierpotential für gebäudebewohnende Fledermausarten wird als gering bis mittel eingestuft. An den Gebäuden befinden sich keine Rollladenkästen, die im Allgemeinen häufig als Quartier bezogen werden. Daher beschränkt sich das potentielle Quartierangebot auf die Blechverkleidungen und Wartungsgebäude im Dachbereich der Gebäude (Abbildung 12 und Abbildung 13).

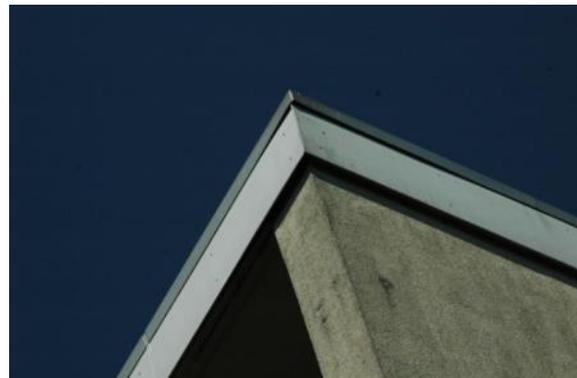
Abbildung 13: potentielle Fledermausquartiere hinter Blechverkleidungen und Verschalungen an den Gebäuden.

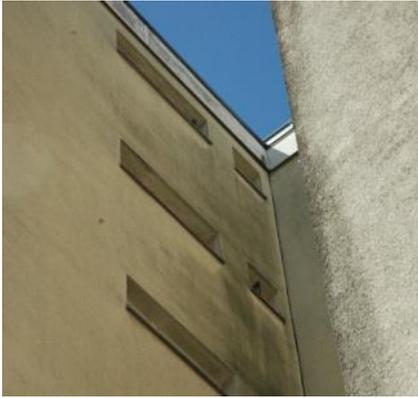
Abbildung 14: Alle Gebäude im UG werden bereits intensiv durch Tauben genutzt.

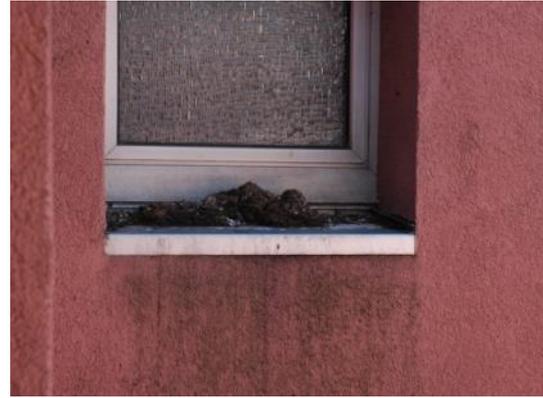
Abbildung 15: Alle Gebäude im UG werden bereits von Tauben besiedelt, insbesondere Balkone und Fenstersimse.

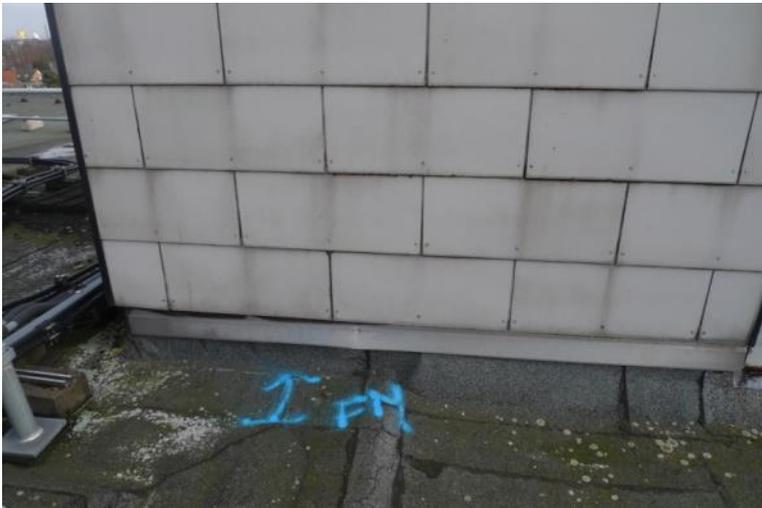
Abbildung 16: beispielhafte Markierung eines möglichen Einflugbereiches (für die Bauausführung) unter der Verkleidung des Aufzugwartungsaufbaus (wurde im Rahmen der ÖBB kontrolliert)

Beispielhaft wurden daher einige mögliche Einflüge mit blauer Sprühfarbe markiert, um potentielle Quartiere gegenüber der Bauausführung zu verdeutlichen.

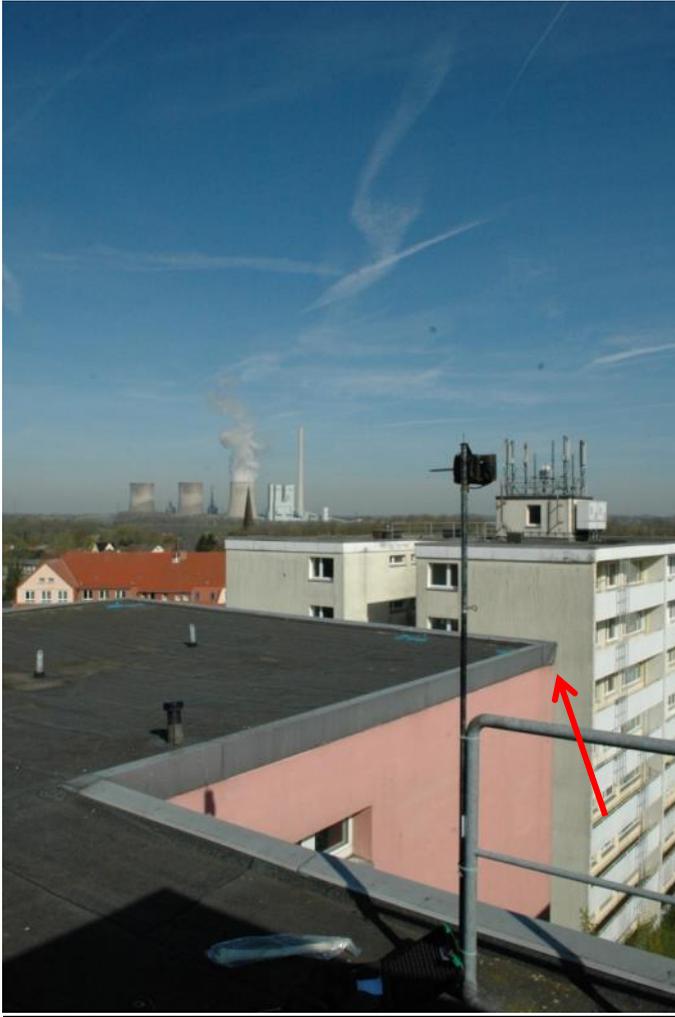
Abbildung 17: installiertes Aufnahmegerät (batcorder, Fa. ecoObs) auf dem Dach der Waldenburger Str. 3. Roter Pfeil: Lage des Breitflügel fledermausquartiers.

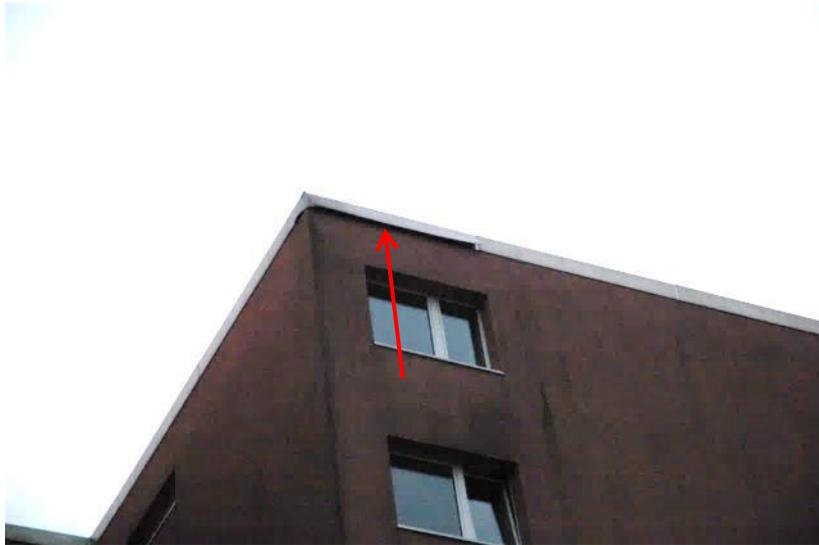
Der Einflug einer *Breitflügelfledermaus* am Gebäude Waldenburger Str. 3 festgestellt (siehe Abschnitt D.3.2, Abbildung 18, Abbildung 19).

Abbildung 18: aufgebogene Blechverkleidung an der Nordseite des Gebäudes Waldenburger Str. 3 (2014) Einflug einer Breitflügelfledermaus konnte beobachtet werden (roter Pfeil).

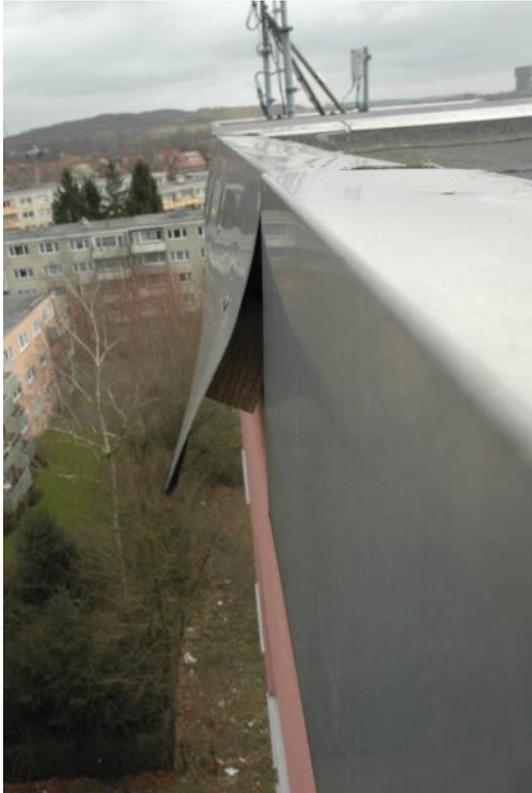
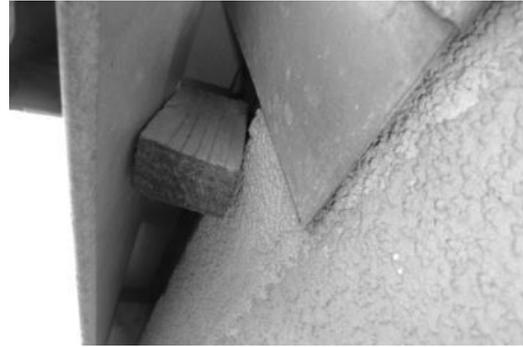
Abbildung 19: aufgebogene Blechverkleidung zwischen Dach und Hauswand (links Blick seitlich, rechts Blick von unten), Einflugbereich der Breitflügelfledermaus am 16.07.2014

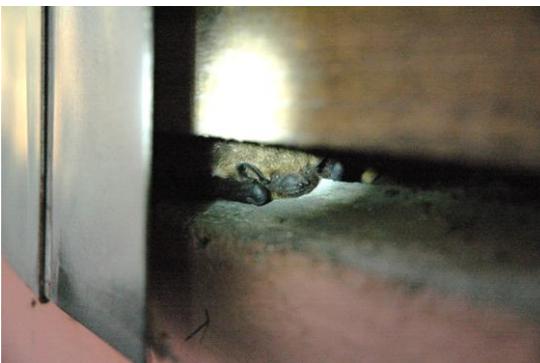
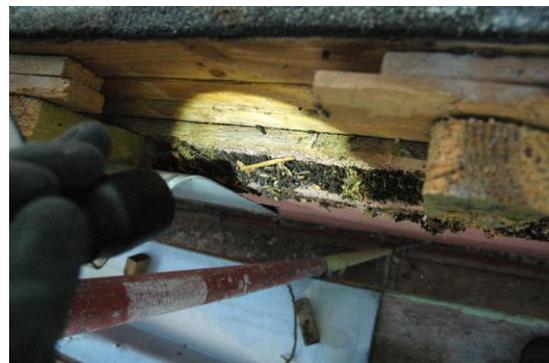
Die Nutzung der Blechverkleidung der Waldenburger Str. 3 als Quartier konnte auch über die bauvorbereitende Gebäudekontrolle festgestellt werden (Abbildung 20). Es wurde einerseits ein Individuum zur Winterquartierszeit nachgewiesen werden, andererseits konnten große Ansammlungen von Kot festgestellt werden. Die Menge der Kotspuren deuten auf eine kopfstärke Quartiersgemeinschaft hin (Abbildung 20). Neben den der *Breitflügelfledermaus* zugeordneten größeren Kotspuren, wurde auch Kot von kleineren Arten an anderer Stelle festgestellt (Ostseite des Gebäudes Waldenburger Str. 3 unter Blechverkleidung) – wahrscheinlich *Zwergfledermaus*.

Abbildung 20: Individuenfund einer Breitflügelfledermaus, links und große Ansammlungen von Kot in der Attikaverkleidung der Waldenburger Str. 3

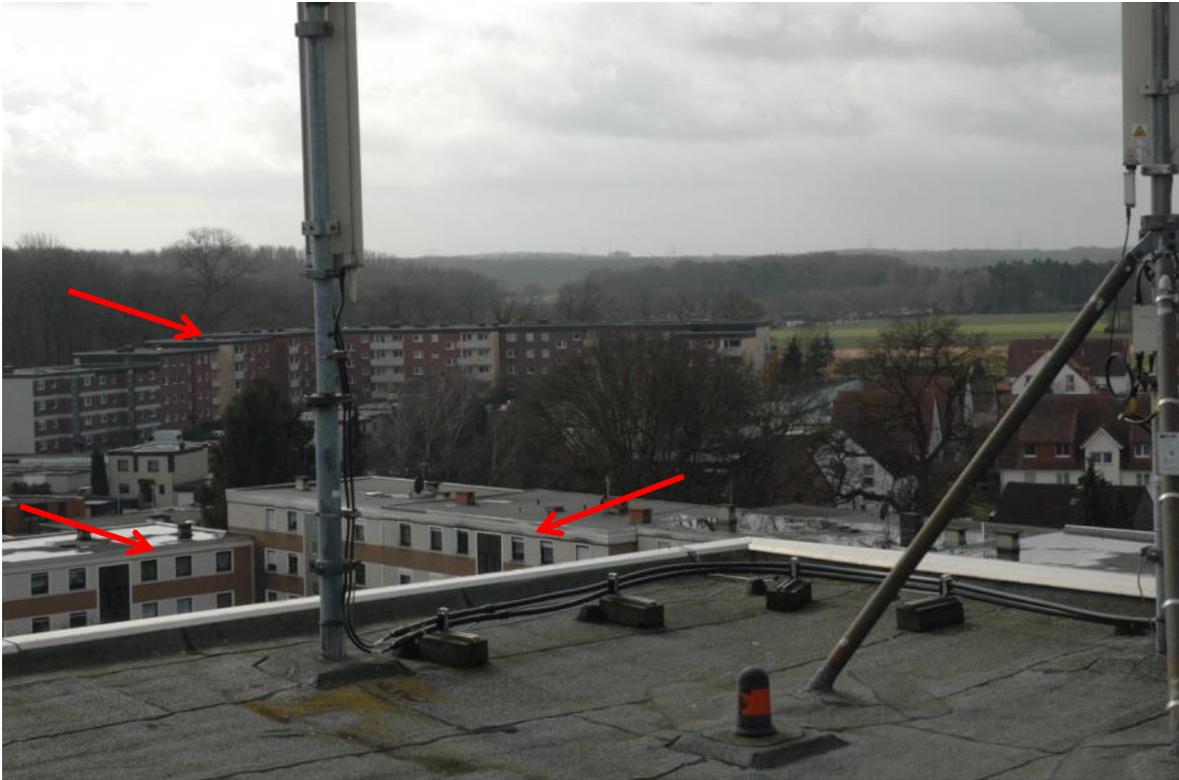
Abbildung 21: im direkten Umfeld der Häuser an der Waldenburger Straße befinden sich ähnliche Gebäudestrukturen ebenfalls mit Blechverkleidungen im Dachbereich (Pfeile).

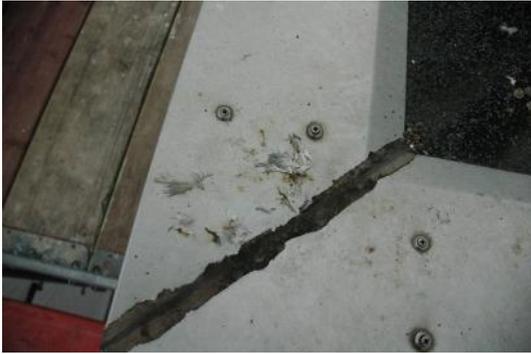
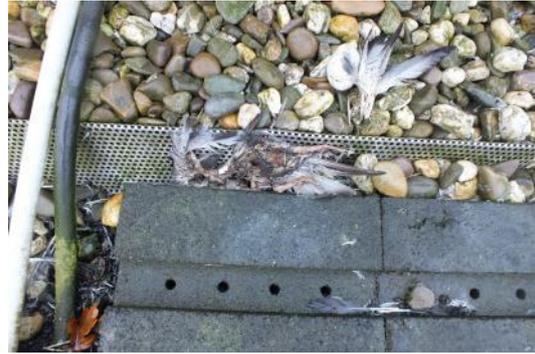
Bei der Untersuchung des Dachbereiches der Waldenburger Str. 5 wurde die verwitterte Rupfung einer Taube gefunden (Abbildung 22). Auf dem Dach der Waldenburger Str. 3 wurde eine weitere Rupfung einer Taube aufgefunden (Abbildung 22). Nach der Art der Rupfung (gekröpft), handelt es sich wahrscheinlich um sporadisch genutzte Rupfkanzeln des *Wanderfalken* - weitere Beobachtungen im Rahmen der Geländebegehungen Vor-Ort (z.B. ÖBB, Gebäudekontrollen oder Detektoruntersuchungen) wurden nicht getätigt.

Abbildung 22: bei der Dachkontrolle am 13.11. (WB 5, linkes Bild) und am 16.12.2015 (WB 3, rechtes Bild) wurden Taubenrupfungen vorgefunden.

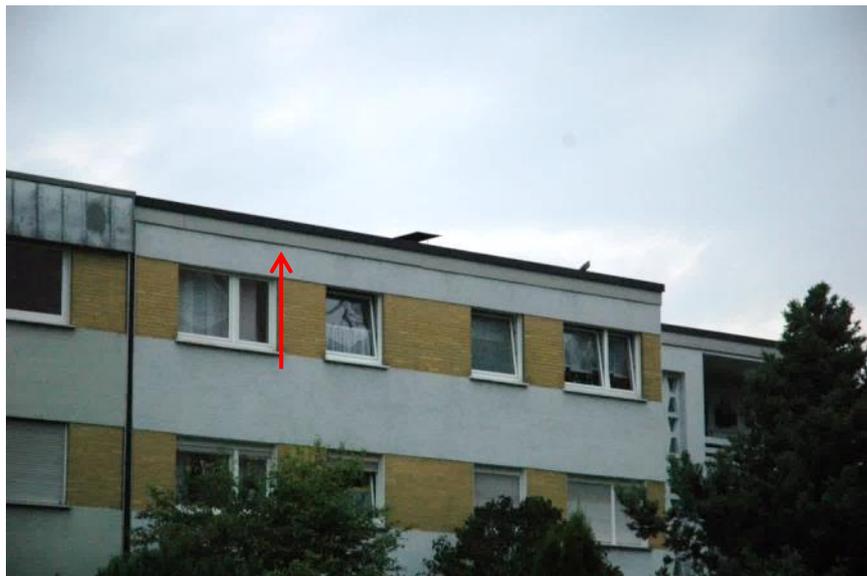
Eine Quartiersnutzung der Art konnte durch den morgendlichen Einflug hinter eine Blechverkleidung an der Waldenburger Str. 6 nachgewiesen werden (Abbildung 23, außerhalb des B-Plangebietes). Vier Individuen konnten beim Einflug und kurzem Schwärmen beobachtet werden. Die Nutzung eines Quartierverbundes, der auch das Gebäude Waldenburger Str. 3 einschließt, kann somit als nachgewiesen betrachtet werden.

Abbildung 23: Zwergfledermausquartier hinter Blechverkleidung an Wohnhaus Waldenburger Str. 6, außerhalb des B-Plangebietes. Vier Individuen konnten beim Einflug beobachtet werden (roter Pfeil).

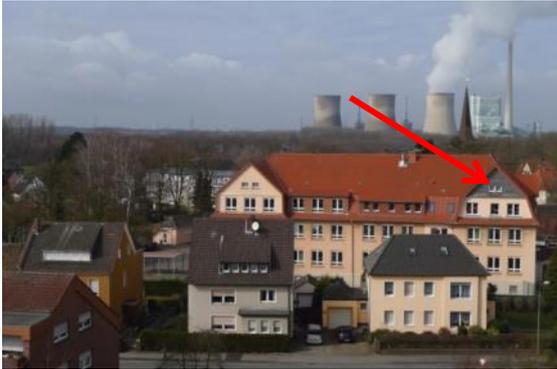
Abbildung 24: Lessingschule als geeigneter Standort für Ersatzquartiere, (Blick von Waldenburger Str. Nr. 3 nach Nordwesten). Roter Pfeil: Einflug in Quartierbereich.

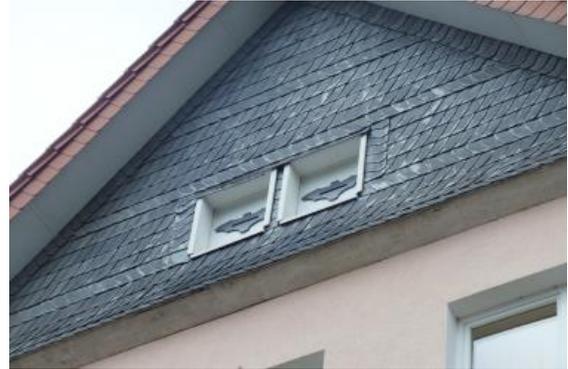
Abbildung 25: Einflug des Quartierbereiches von außen. Südfassade des Gebäudes (südöstlich gelegene Dachgaube).

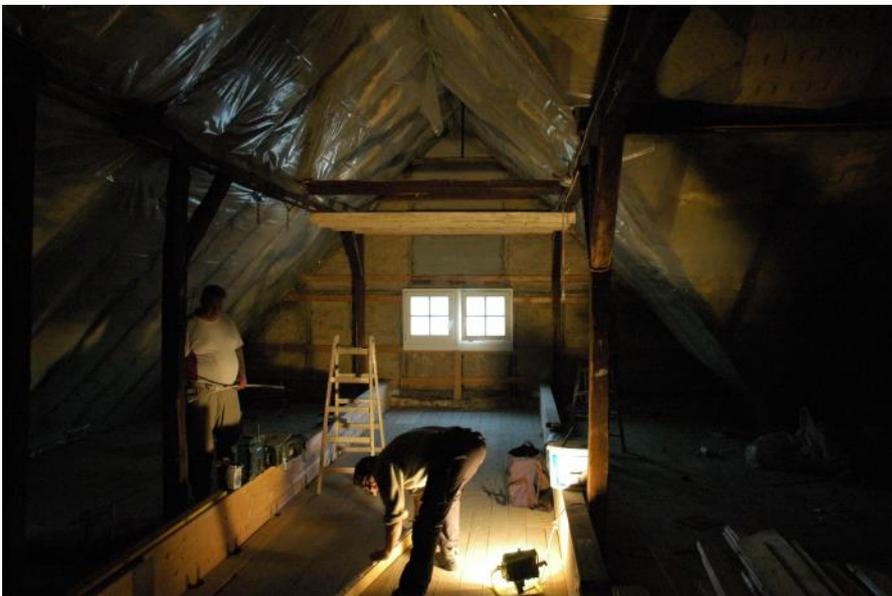
Abbildung 26: Vorbereitung für Quartierbereich, helle Balken unter dem Giebel

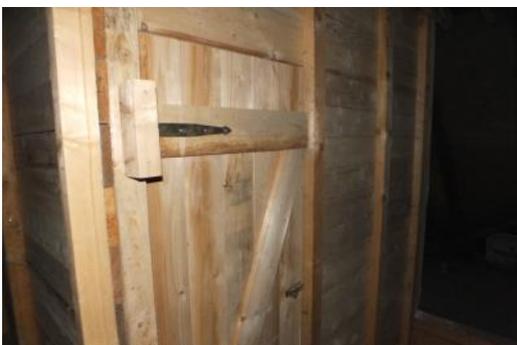
Abbildung 27: Wartungsluke für den abgetrennten Quartierbereich

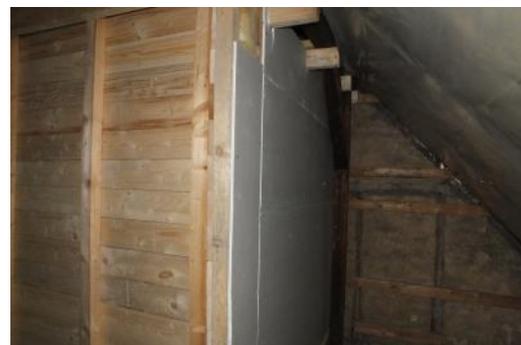
Abbildung 28: einseitig isolierter Quartierbereich zur Schaffung vielfältiger Temperaturbedingungen.

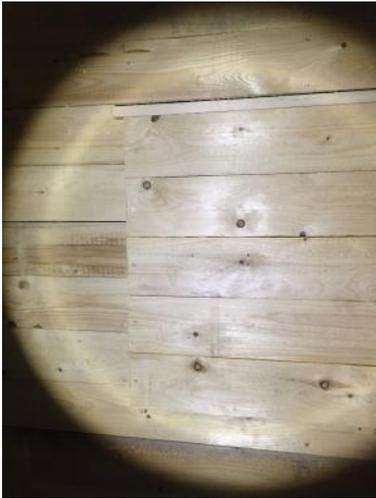
Abbildung 29: 1 von 4 erstellte Spaltenquartieren an den Wänden (Maße nach Richarz & Hormann 2010).

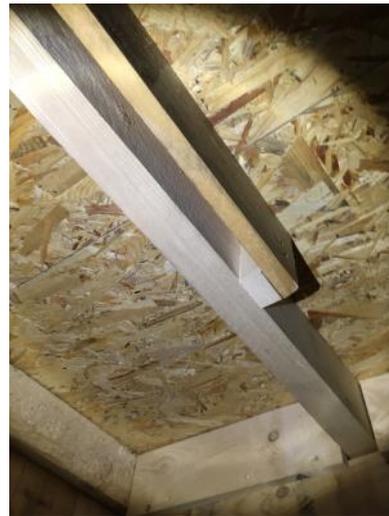
Abbildung 30: Spaltenquartiere im Deckenbereich.

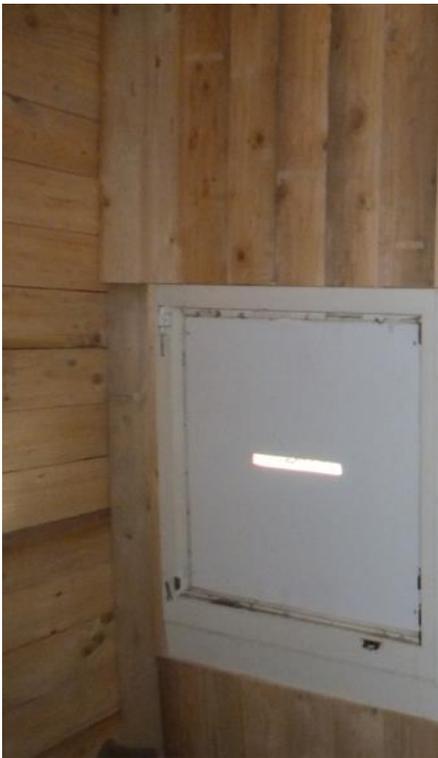
Abbildung 31: linker Einflug in den Quartierbereich, ohne Sims (Maße nach Richarz & Hormann 2010).

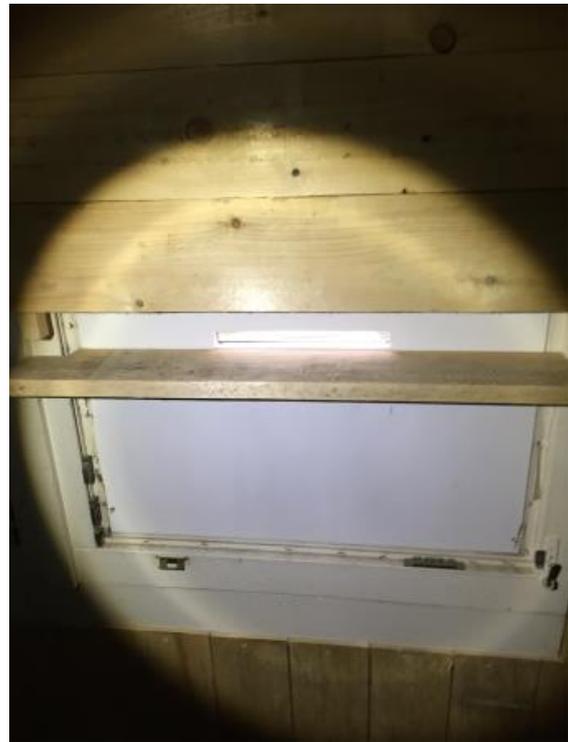
Abbildung 32: rechter Einflug in den Quartierbereich. Mit Sims und direktem Zugang zum darüber liegenden Spaltenquartier.
