Projekt: BPlan Nr. 80 "nördlicher Panoramaradweg /  
westliche Talburgstraße", westlicher Teilbereich,  
Gefährdungsabschätzung

Projekt: Bebauungsplan Nr. 80 (westl. Teilbereich) "nördlich Panoramaradweg / westlich Talburgstraße"  
42579 Heiligenhaus - Gefährdungsabschätzung

**Altlastenuntersuchung und -erstbewertung  
für das BV Herrichtung eines Gewerbegebietes  
auf dem Gelände des ehemaligen Wehrbereichsgerätelagers  
Talburgstr./Kantstr. in 42579 Heiligenhaus**

## **Baugrunduntersuchungen und Altlastengutachten**

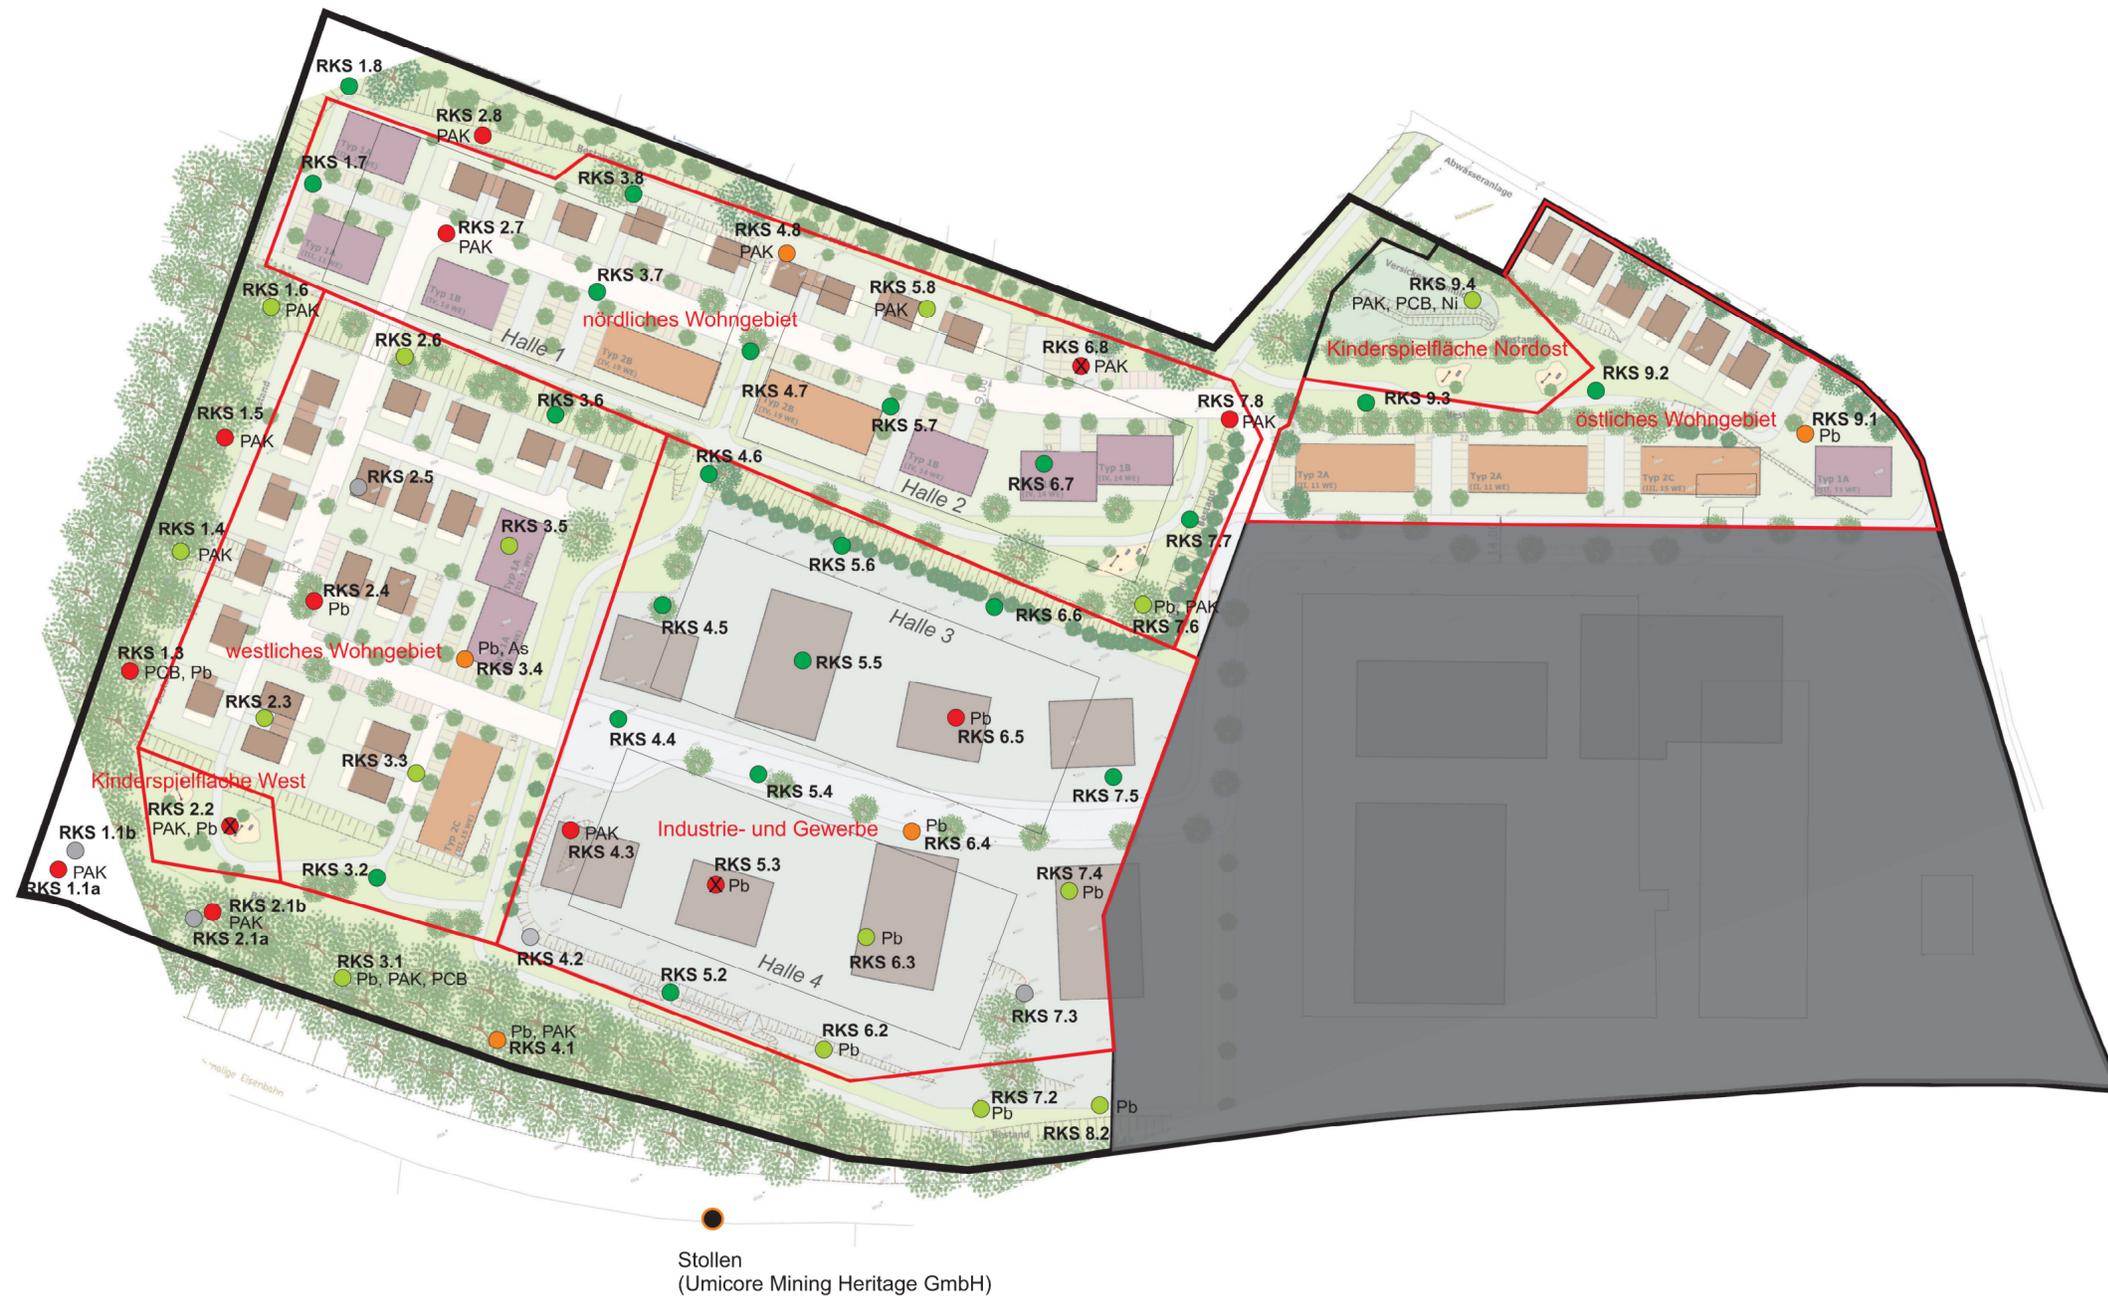
Anlage-Nr. : 4.3

# Rammkernsondierungen - Prüfwertüberschreitungen bis etwa 1 m u. GOK - BBodSchV Boden - Mensch

**PCB** (Polychlorierte Biphenyle), **PAK** (Polycyclische aromatische Kohlenwasserstoffe, vertreten durch Benzo(a)pyren), **Pb** (Blei), **As** (Arsen), **Ni** (Nickel): maßgebende Schadstoffe

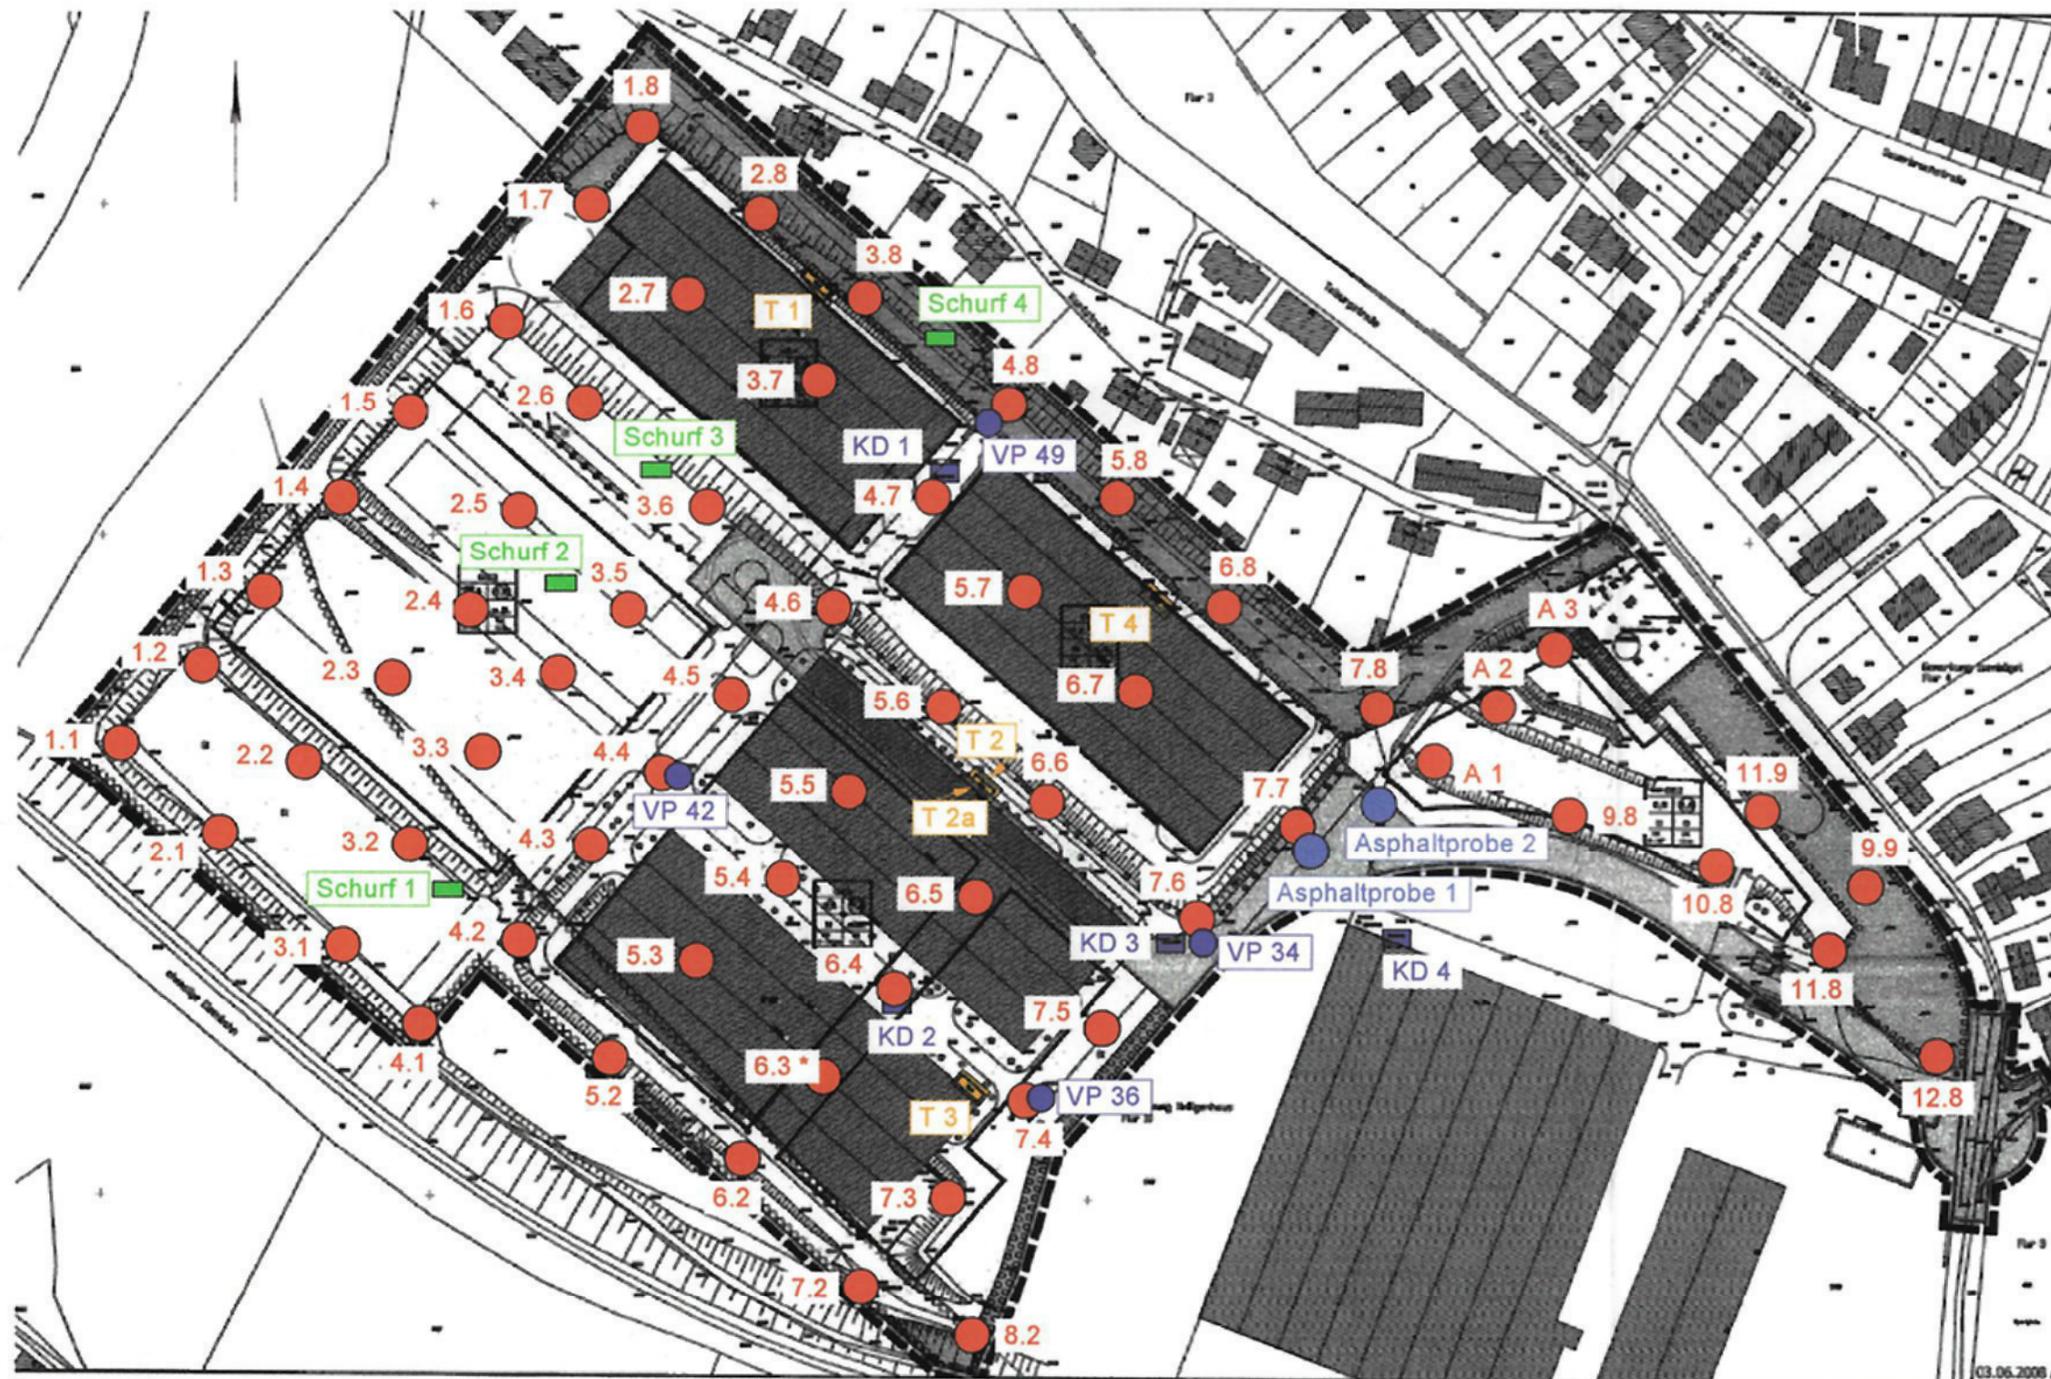
### Lageplan Baugrundaufschlüsse

\* Bohrung 6.3 konnte nicht durchgeführt werden, da Punkt unzugänglich war!!!

Die zu beplanende Fläche ist in der Anlage 1 wiedergegeben und hat Abmessungen von ca. 320 m in nordwest-südöstlicher Richtung und ca. 280 m in südwest-nordöstlicher Richtung und weist damit eine Grundrissfläche von ca. 9 ha auf. Im Nordosten grenzt das Gebiet nahezu unmittelbar an die Wohnbebauung entlang der Kantstraße (Anlage 6). Südöstlich grenzt das Gebiet an die Flächen des Technischen Hilfswerks (THW). Nordwestlich und südwestlich überwiegen im Anschluss zunächst bewaldete Flächen.

Nach Auftragserteilung wurde die zu untersuchende Fläche noch um einen östlich anschließenden Teilbereich erweitert (Anlage 1), der derzeit auf dem THW-Gelände liegt und als Erschließung zum öffentlichen Straßenraum dienen soll.
