**Auftrags-Nr. 14049**

# Fachgutachten

## Bodenmanagement

Neubau einer Pflegeeinrichtung sowie von zwei Gebäuden für betreutes Wohnen in Kamen-Heeren-Werve, Nikolaus-Otto-Straße / Westfälische Straße

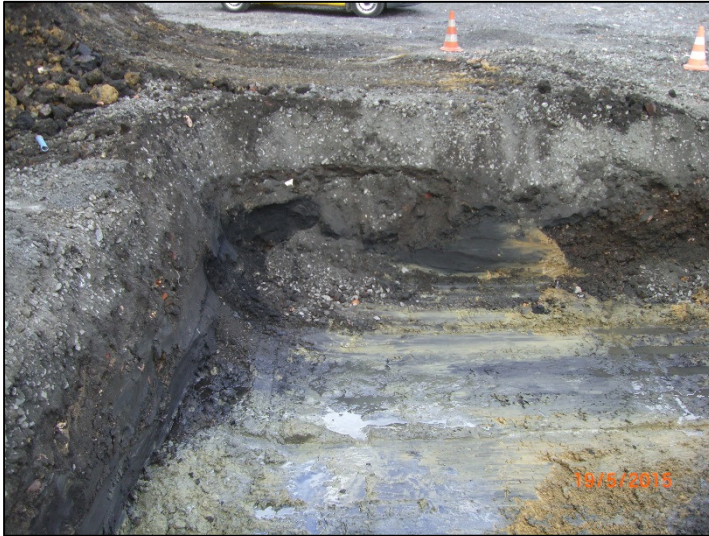
Foto 1: Sanierung des Hot Spots im Bereich der RKS 8.  
Im Sohlbereich anstehender gewachsener Boden.

Zunächst wurden die Hot Spots 1 und 2 in ihrer Lage eingemessen. Anschließend wurde um  
die punktuelle Lage eine Fläche von 6 m x 6 m abgesteckt. Danach wurden die Auffüllmate-  
rialien bis auf den gewachsenen Boden abgetragen. Hierbei wurden augenscheinlich be-  
lastete Chargen vollständig abgetragen. Der Aushub, hier die anthropogenen Auffüllungen,  
wurden auf der Bodenplatte der ehemaligen Halle für die Beprobung und anschließende  
Entsorgung bereitgestellt/aufgemietet. Der Aushub wurde nach der Beprobung mittels ei-  
ner wasserdichten Folie abgeplant.

| Hot Spot | Probenbezeichnung | PAK nach EPA<br>[mg/kg] | Entnahmeort | Entnahmestelle |
|---|---|---|---|---|
| 1 | MP Sohle 1 | 0,00 | Schurf RKS 8 | Sohle, Tiefe ca. 1,50 m |
| | MP Wand 1.1 | 0,00 | Schurf RKS 8 | Wand, Nord |

| Hot Spot | Probenbezeichnung | PAK nach EPA<br>[mg/kg] | Entnahmeort | Entnahmestelle |
|---|---|---|---|---|
| | MP Wand 1.2 | 0,24 | Schurf RKS 8 | Wand, Ost |
| | MP Wand 1.3 | 0,00 | Schurf RKS 8 | Wand, Süd |
| | MP Wand 1.4 | 0,06 | Schurf RKS 8 | Wand, West |

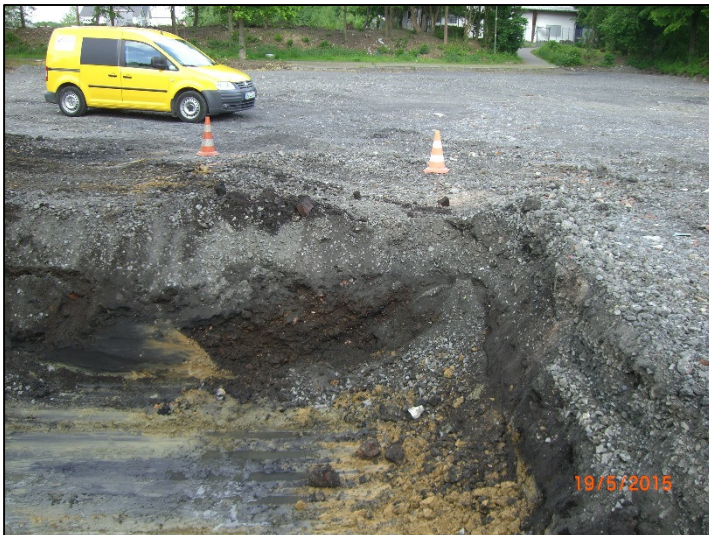
Foto 2: Sanierung des Hot Spots im Bereich der RKS 8.  
Im Sohlbereich anstehender gewachsener Boden.

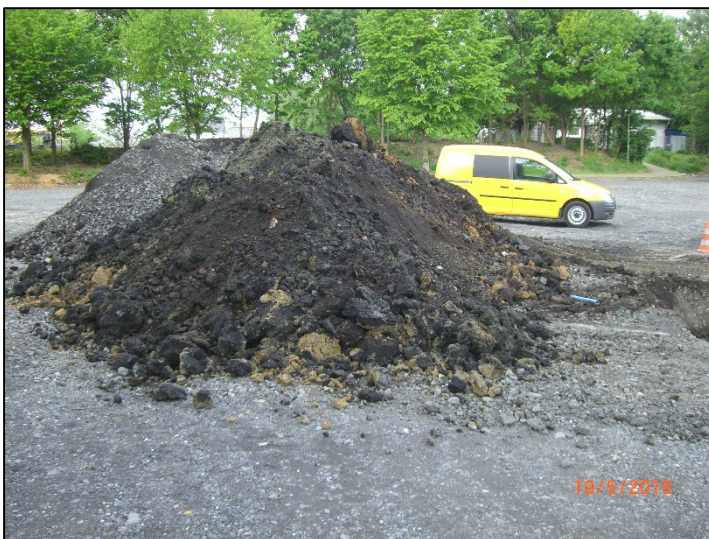
Foto 3: Aushub aus den sanierten Abschnitten.

Der bei der Sanierung angefallene Aushub wurde bereits beprobt. Die entnommene Mischprobe wurde einem zertifizierten Labor für die weitergehende chemische Analytik gestellt. Nach Vorlage der Untersuchungsergebnisse wird der Entsorgungsweg aufgezeigt und das Material der Entsorgung zugeführt.

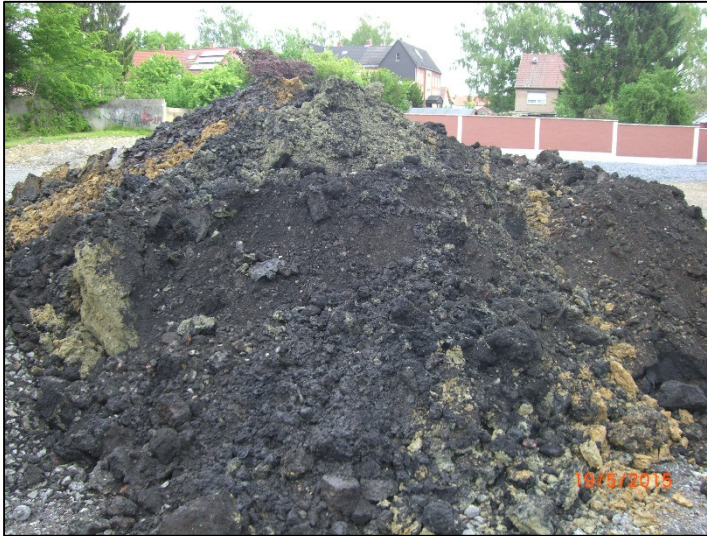
Foto 4: Aushub aus den sanierten Abschnitten.

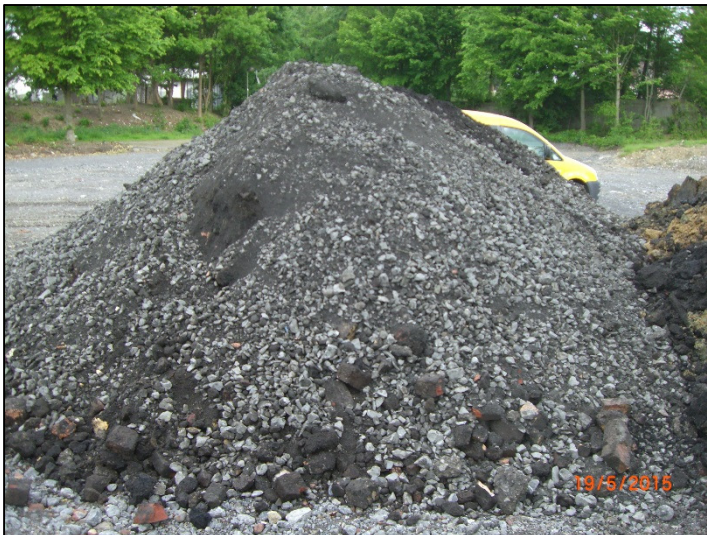
Foto 5: Wiederverwertbares Aushubmaterial (Schotter).

Die Schotterauffüllung im Bereich des Hot Spot 1 wurde für den Wiedereinbau separat  
seitlich gelagert.

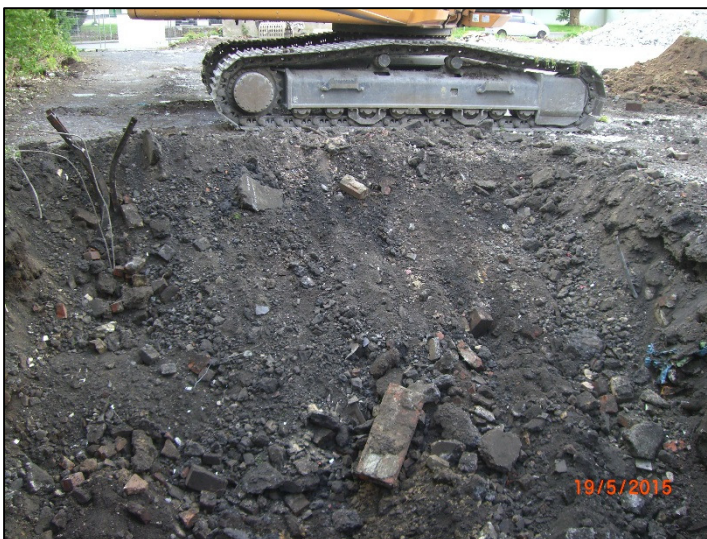
Foto 6: Sanierung des Hot Spots im Bereich der RKS 37.

| Hot Spot | Probenbezeichnung | PAK nach EPA<br>[mg/kg] | Entnahmeort | Entnahmestelle |
|---|---|---|---|---|
| 2 | MP Sohle 2 | 0,00 | Schurf RKS 37 | Sohle, Tiefe ca. 2,40 m |
| | MP Wand 2.1 | 0,91 | Schurf RKS 37 | Wand, Nord |
| | MP Wand 2.2 | 0,13 | Schurf RKS 37 | Wand, Ost |
| | MP Wand 2.3 | 0,00 | Schurf RKS 37 | Wand, Süd |
| | MP Wand 2.4 | 2,10 | Schurf RKS 37 | Wand, West |

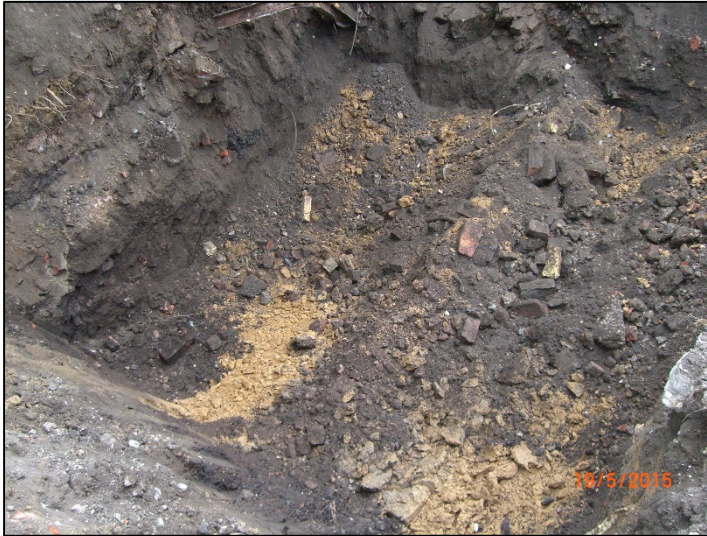
Foto 7: Sanierung des Hot Spots im Bereich der RKS 37.

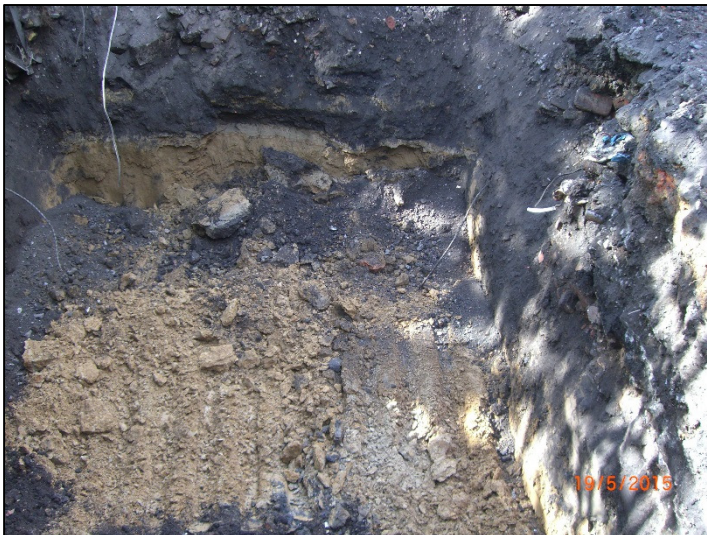
Foto 8: Sanierung des Hot Spots im Bereich der RKS 37.  
Im Sohlbereich anstehender gewachsener Boden.

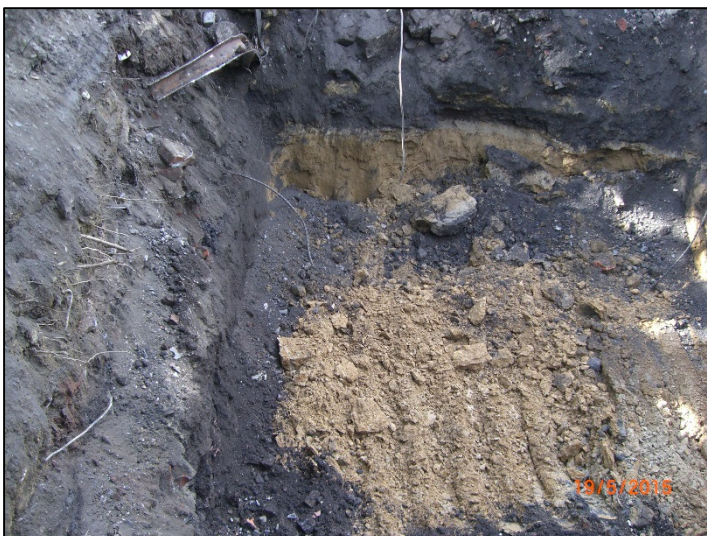
Foto 9: Sanierung des Hot Spots im Bereich der RKS 37.  
Im Sohlbereich anstehender gewachsener Boden.

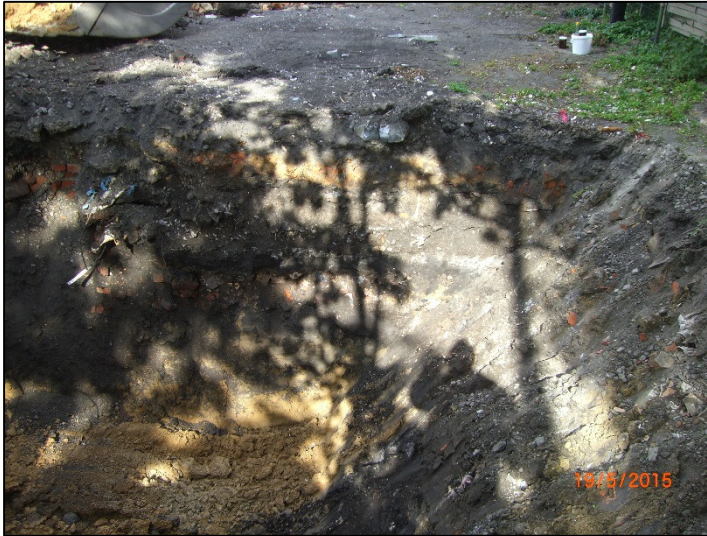
Foto 10: Sanierung des Hot Spots im Bereich der RKS 37.

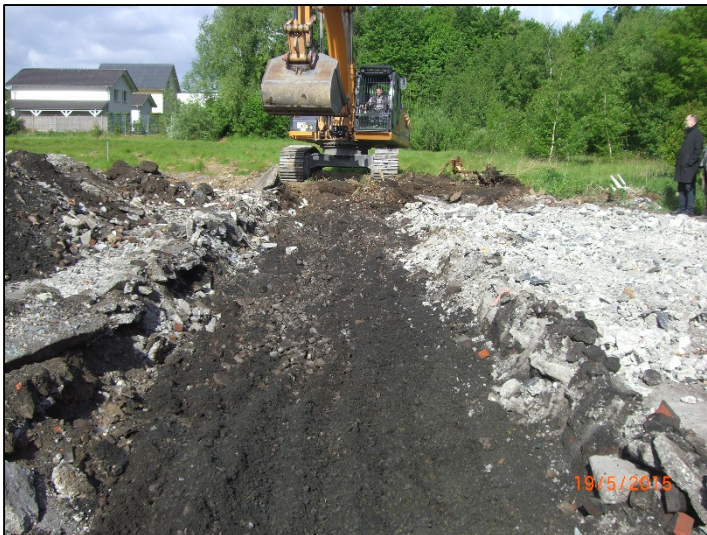
Foto 11: Sanierung des Hot Spots im Bereich der RKS 22.

Der Hot Spot 3 wurde ebenfalls eingemessen. Hier erfolgte anschließend auf einer Breite von ca. 5 m und einer Länge von ca. 10 m der Abtrag der obersten mit Zink beaufschlagten Auffüllung in einer Stärke von ca. 0,40 m. Das Material wurde ebenfalls, wie zuvor beschrieben, aufgemietet. Wegen der geringen Tiefe (bis ca. 0,40 m unter GOK) des Hot Spots 3 wurde hier nur die Sohle beprobt.

Mit der Mischprobe MP Sohle 3 aus dem Bereich des Hot Spot 3 wurde ein Zinkgehalt von 135 mg/kg nachgewiesen.
