## **Begutachtung hinsichtlich Brutvorkommen von Vögeln und möglicher Vorkommen von Fledermäusen im Rahmen des geplanten Abrisses eines Einfamilienhauses Osnabrück-Sutthausen, Marienheim**

### **1 Vorgang, Aufgabenstellung**

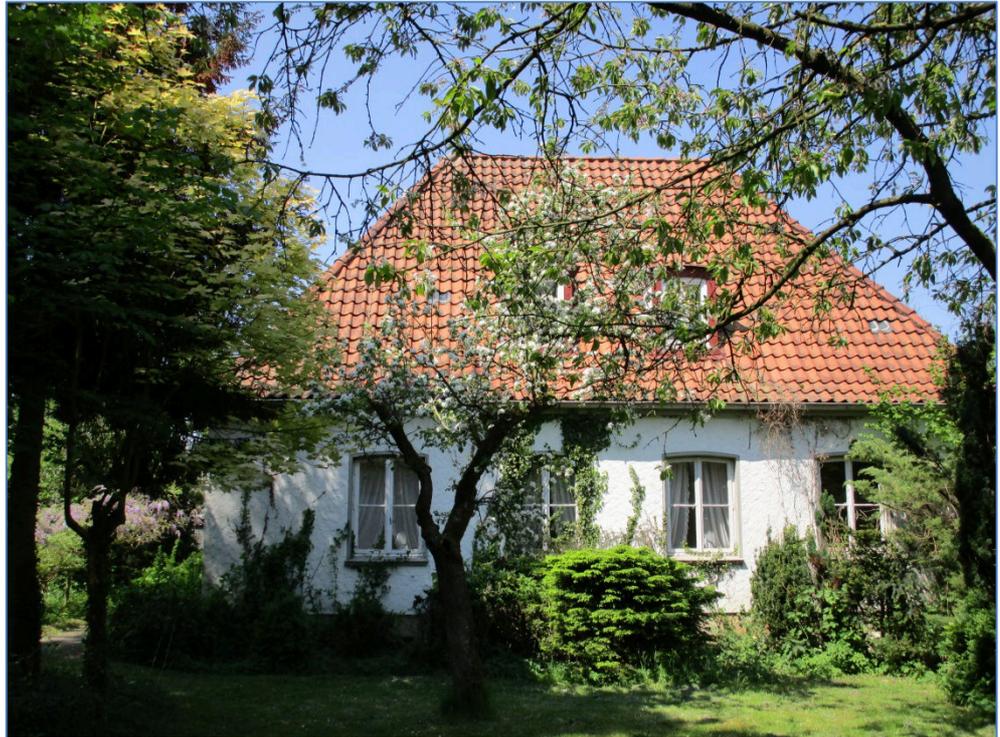
Bei dem seit einiger Zeit nicht mehr bewohnten Einfamilienhaus handelt es sich um ein vollunterkellertes, eingeschossiges Haus mit ausgebautem Dachgeschoß und ungedämmtem Dachboden (s. Abb. 2).

Abb. 2: Außenansicht des Hauses von Südosten, umgeben von Ziergebüsch und einzelnen Obst- und Nadelbäumen.

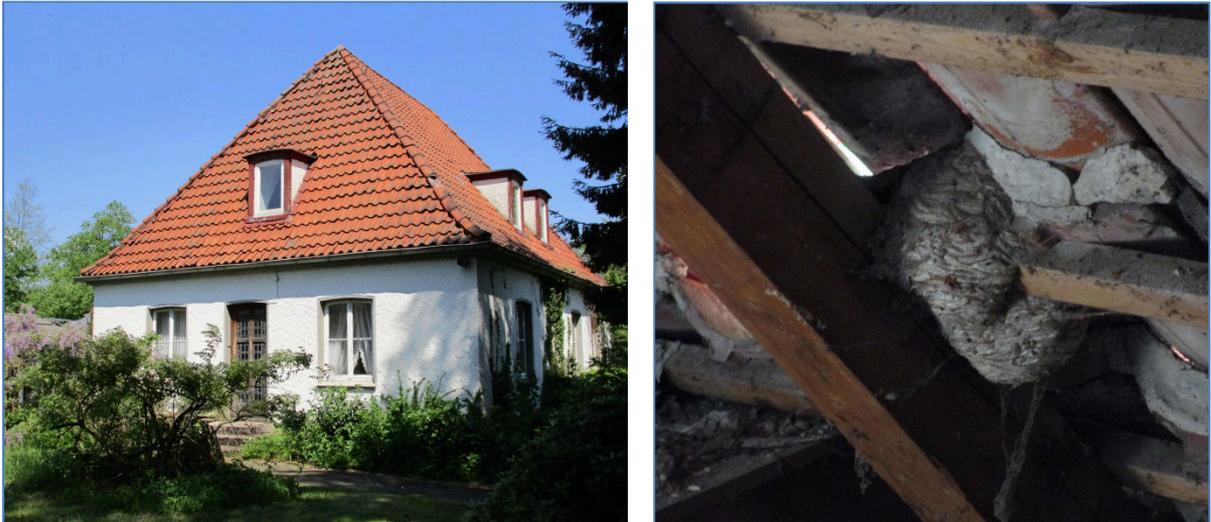
Im Dachgeschoß befinden sich u.a. Schlafräume unter einem ziegelgedeckten Walmdach mit einzelnen Gaubenfenstern. Im Bereich der Drempe, die von innen größtenteils über Türen zugänglich waren, befinden sich kleinere Öffnungen im Ziegelverbund, obwohl die Ziegel von innen weitestgehend vermörtelt sind (s. Abb. 3).

Abb. 3: Außenansicht des Hauses von Süden (Eingangsbereich) und Blick in einen Kniestock mit altem Wespennest und Lücken in der Dachdeckung.

1. Da nicht mit Sicherheit ausgeschlossen werden kann, dass sich unter den Dachziegeln zum Zeitpunkt des Abrisses einzelne Fledermäuse aufhalten, ist die Dachabdeckung manuell zu entfernen. Etwaige aufgefundene Fledermäuse sind zu bergen und an anderer Stelle auszusetzen. Verletzte Tiere müssen in Obhut genommen und soweit es die Art der Verletzung ermöglicht, gepflegt und nach der Heilung wieder vor Ort entlassen werden.

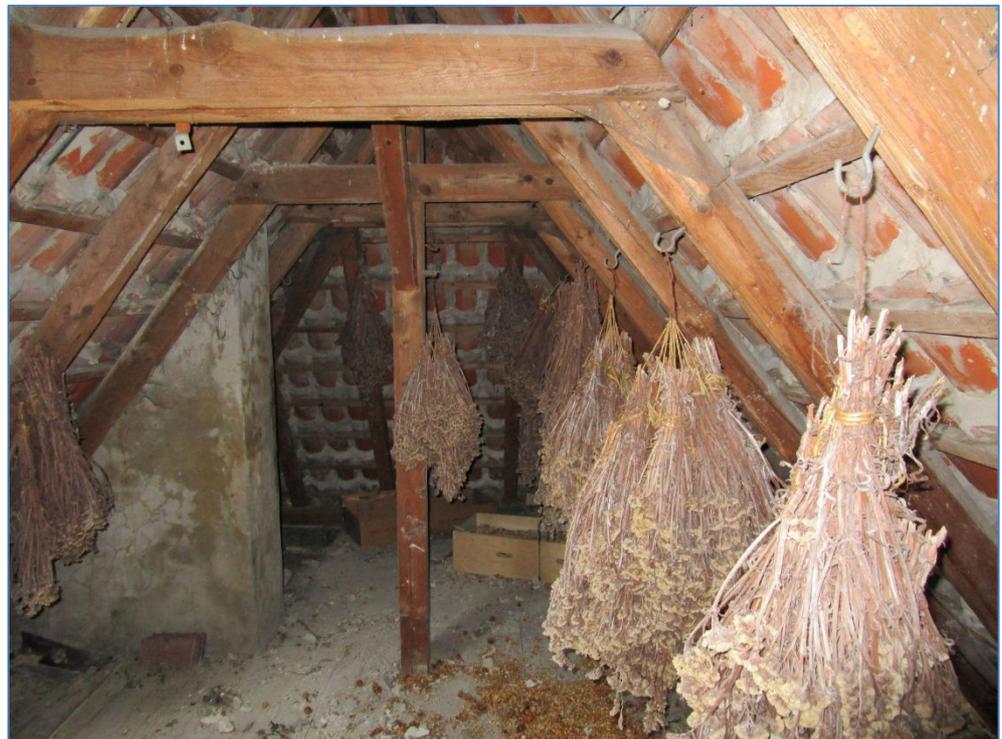
Über dem Dachgeschoss befindet sich ein ungedämmter Dachboden mit offenem Dachstuhl und einem gemauerten Schornstein (Abb. 4).

Abb. 4: Das Dachgeschoss, links der Kamin.

An keiner Stelle wurden Fledermäuse oder Kotpillen entdeckt, die auf zeitweise Anwesenheit von Tieren hinweisen würden. Allerdings befinden sich insbesondere auf dem Dachboden und in Spalten der Dacheindeckung und im Traufbereich potentiell Unterschlupfmöglichkeiten für Fledermäuse.

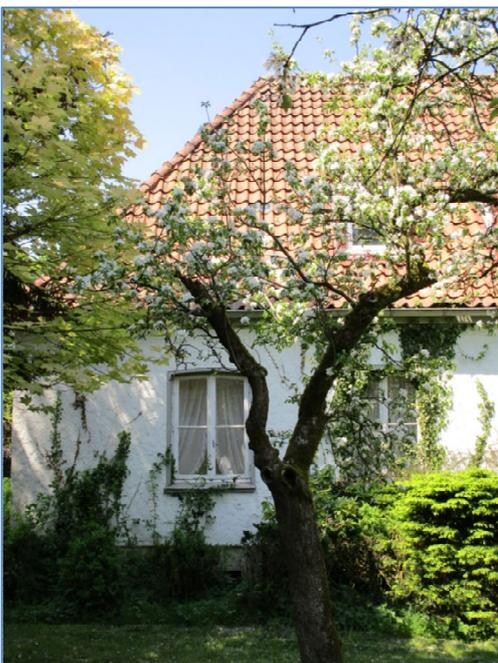
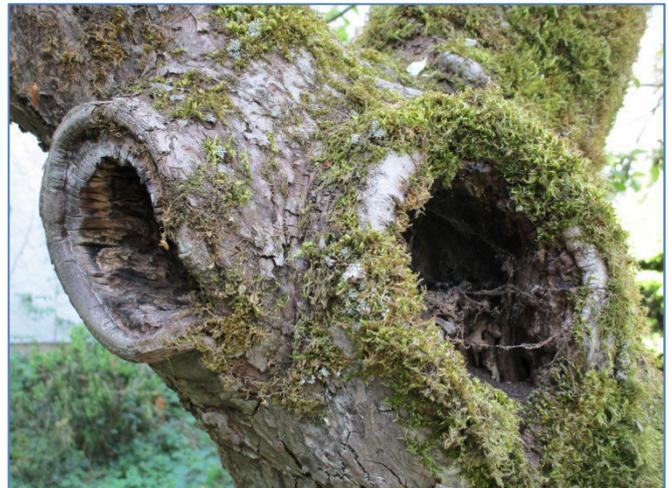
Die direkt umgebende Vegetation besteht zum Einen aus stellenweise Efeubewuchs direkt am Haus, zum Anderen aus Ziersträuchern, zwei älteren Obstbäumen (Kirsche, Apfel) südöstlich des Gebäudes und mehreren Bäumen und Großsträuchern (u.a. Fichten, Rhododendron) ringsherum. Die immergrünen Gehölze (Efeu und Fichten) konnten nicht komplett eingesehen werden. Der Apfelbaum weist zwei Stammhöhlen in Augenhöhe auf, die allerdings nicht von Fledermäusen besiedelt waren (s. Abb. 5).

Abb. 5: Apfelbaum mit Stammhöhlen.

2. Da Vogelbruten in den dichten Gehölzen nicht auszuschließen sind, ist der Beginn der Bauarbeiten (auch Einrichtung der Baustelle, Baufeldräumung) außerhalb der Brut- und Jungvogelzeit, also nicht im Zeitraum zwischen dem 1. März und dem 30. Juli, zu legen. Baumfällungen dürfen ausschließlich in der Zeit von Mitte November bis Ende Februar erfolgen, um nicht eventuelle Quartiere von Fledermäusen zu zerstören oder Tiere zu verletzen oder zu töten. Sollte es unvermeidbar sein, während der o.g. Zeiten mit den Bauarbeiten zu beginnen, ist zuvor sicherzustellen, dass keine europäische Vogelart auf der Baustelle mit dem Brutgeschäft begonnen hat bzw. bereits brütet und keine Fledermäuse in Baumhöhlen, Spalten oder Nischen vorkommen.
