Wohnbebauung Roeinghstr. in Paderborn

Bericht zur Bodensanierung

Aufgestellt 23. Juni 2005
Auftraggeber Architekturbüro Thater
Erzbergstr. 31
33102 Paderborn
Projekt-Nr. 04.122
Bearbeiter Dipl.- Ing. agr. T. Hofbauer
Dr. rer. nat. P. Molde
Ausfertigung 1 von 4

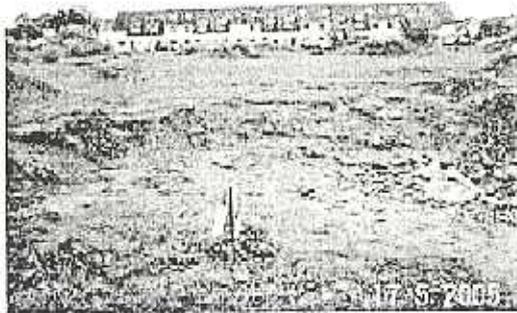
Bild: 1

Blick: Süden

Titel: Fläche vor Sanierungsbeginn

Der Sanierungsbereich wurde nach den Ergebnissen der Detailuntersuchung abgesteckt (siehe Foto Nr: 1 und 2) und der nicht kontaminierte Oberboden wurde seitlich auf Mieten gelagert.

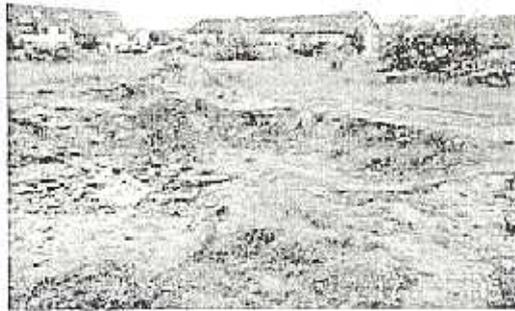
Bild: 2

Blick: Süden

Titel: Fläche vor Sanierungsbeginn

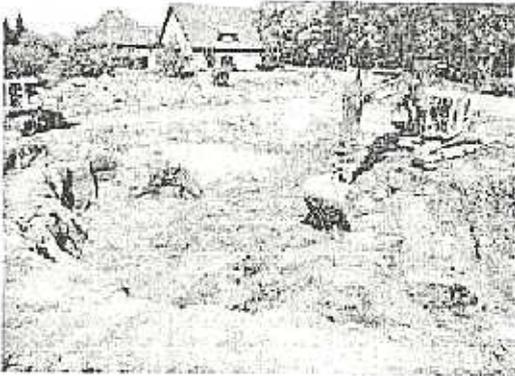
Bild: 7

Blick: Nordwesten

Titel: Übersicht Sanierung Nordwest-, West u. Südbereich

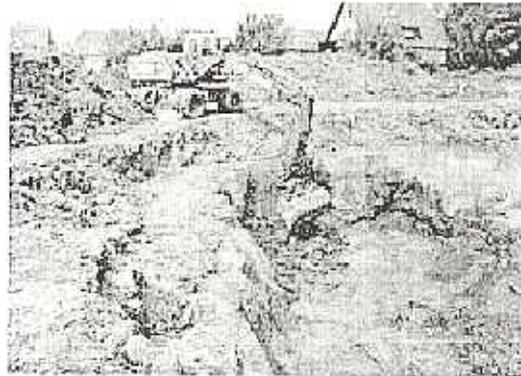
Bild: 8

Blick: Westen

Titel: Sicherung West- u. Südböschung mit Füllboden

Schadstoffe abschätzen zu können, erfolgte ein Probeschurf (siehe Foto Nr: 3). Das angeschnittene und relativ wenig in die Baugrube eindringende Schichtenwasser wurde größtenteils mit dem Bodenaushub entfernt. Nach dem Freilegen eines größeren Grubenbereiches wurde bis zur "sauberen" Tonsohle ausgekoffert (siehe Foto Nr: 4, 5, 6, 9 und 10). Die Sohle wurde visuell bereichsweise zur Verfüllung freigegeben. Zur Böschungssicherung wurde durch einen 2. Bagger sofort mit seitlich gelagertem, unkontaminierten Boden hinterfüllt (siehe Foto Nr: 8).

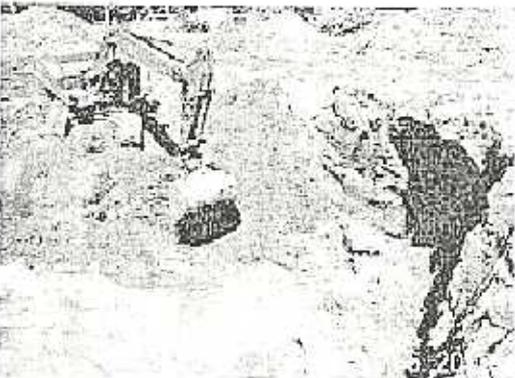
Bild: 9

Blick: Nordosten

Titel: Sanierung Nordostbereich

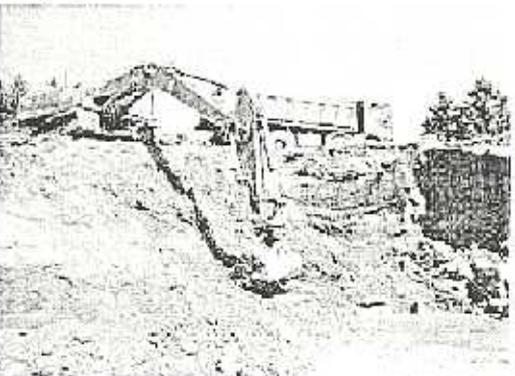
Bild: 11

Blick: Nordosten

Titel: Sanierung Nordbereich

Das kontaminierte Material wurde zur Beladung der LKW's aufgrund der großen Entfernung innerhalb des Grubenbereiches einmal umgesetzt (siehe Foto Nr: 11). Nach Beladen der LKW's (3- und 4-Achser ohne Hänger) wurde der überwachungsbedürftige Abfall (Entsorgungsnachweis siehe Anlage 5) mit den notwendigen Begleitscheinen direkt zum AVE Entsorgungszentrum "Alte Schanze" transportiert. Auf der Siedlungsabfalldeponie wurden insgesamt 2.160 t beseitigt. Die Wiegescheine sind beim Abfallerzeuger, vertreten durch Herrn Thater, archiviert und können dort eingesehen werden.

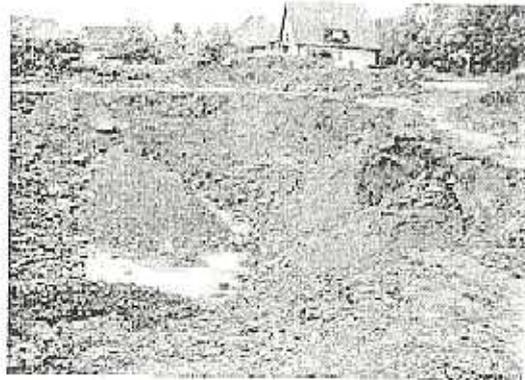
Bild: 14

Blick: Osten

Titel: Baugrube nach Sanierungsende

Nach Abschluß der Arbeiten wurde der restliche, seitlich gelagerte Füllboden in die Grube verbracht (siehe Foto Nr: 13 und 14).

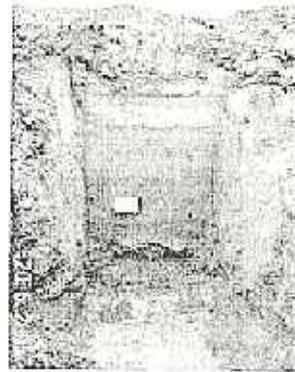
Bild: 16

Blick: Süden

Titel: Schurf Südwand

Es wurden Erfolgskontrollen mittels Handsondierungen und Baggerschürfen an den Grubenwänden durchgeführt (siehe Foto Nr: 15 bis 21). An den freigelegten Grubenwänden waren geringfügige Restkontaminationen lediglich an der Ostwand (Fleck ca. 0,5 x 0,5 m in einer Tiefe von ca. 3,0 m) und an der Nordostwand (Horizont von 3,0 m bis 4,0 m) erkennbar. Die Grubensohle war im gesamten Auskofferbereich "sauber".

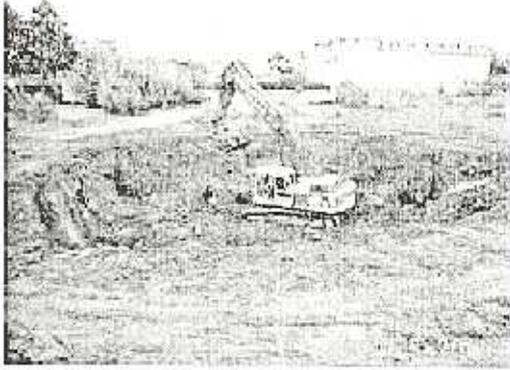
Bild: 19

Blick: Osten

Titel: Übersicht Baugrube nach Schürfen (Wände)

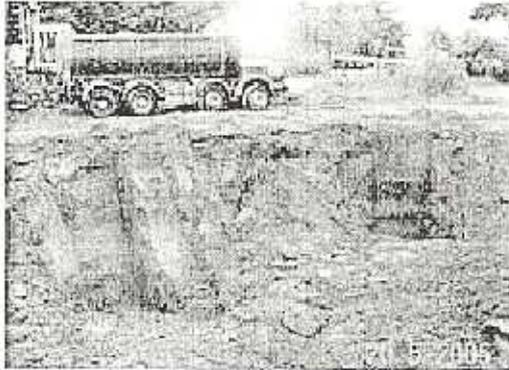
Bild: 20

Blick: Norden

Titel: Übersicht Wandschürfe (Nord- u. Nordostwand)
