# MIP-Untersuchungen auf dem ehem. Lüghausengelände in Siegburg, Wilhelmstr.

Anlage 1 2

Quelle: Ing. Büro Dr. Tillmanns & Partner GmbH / 30.03.2011

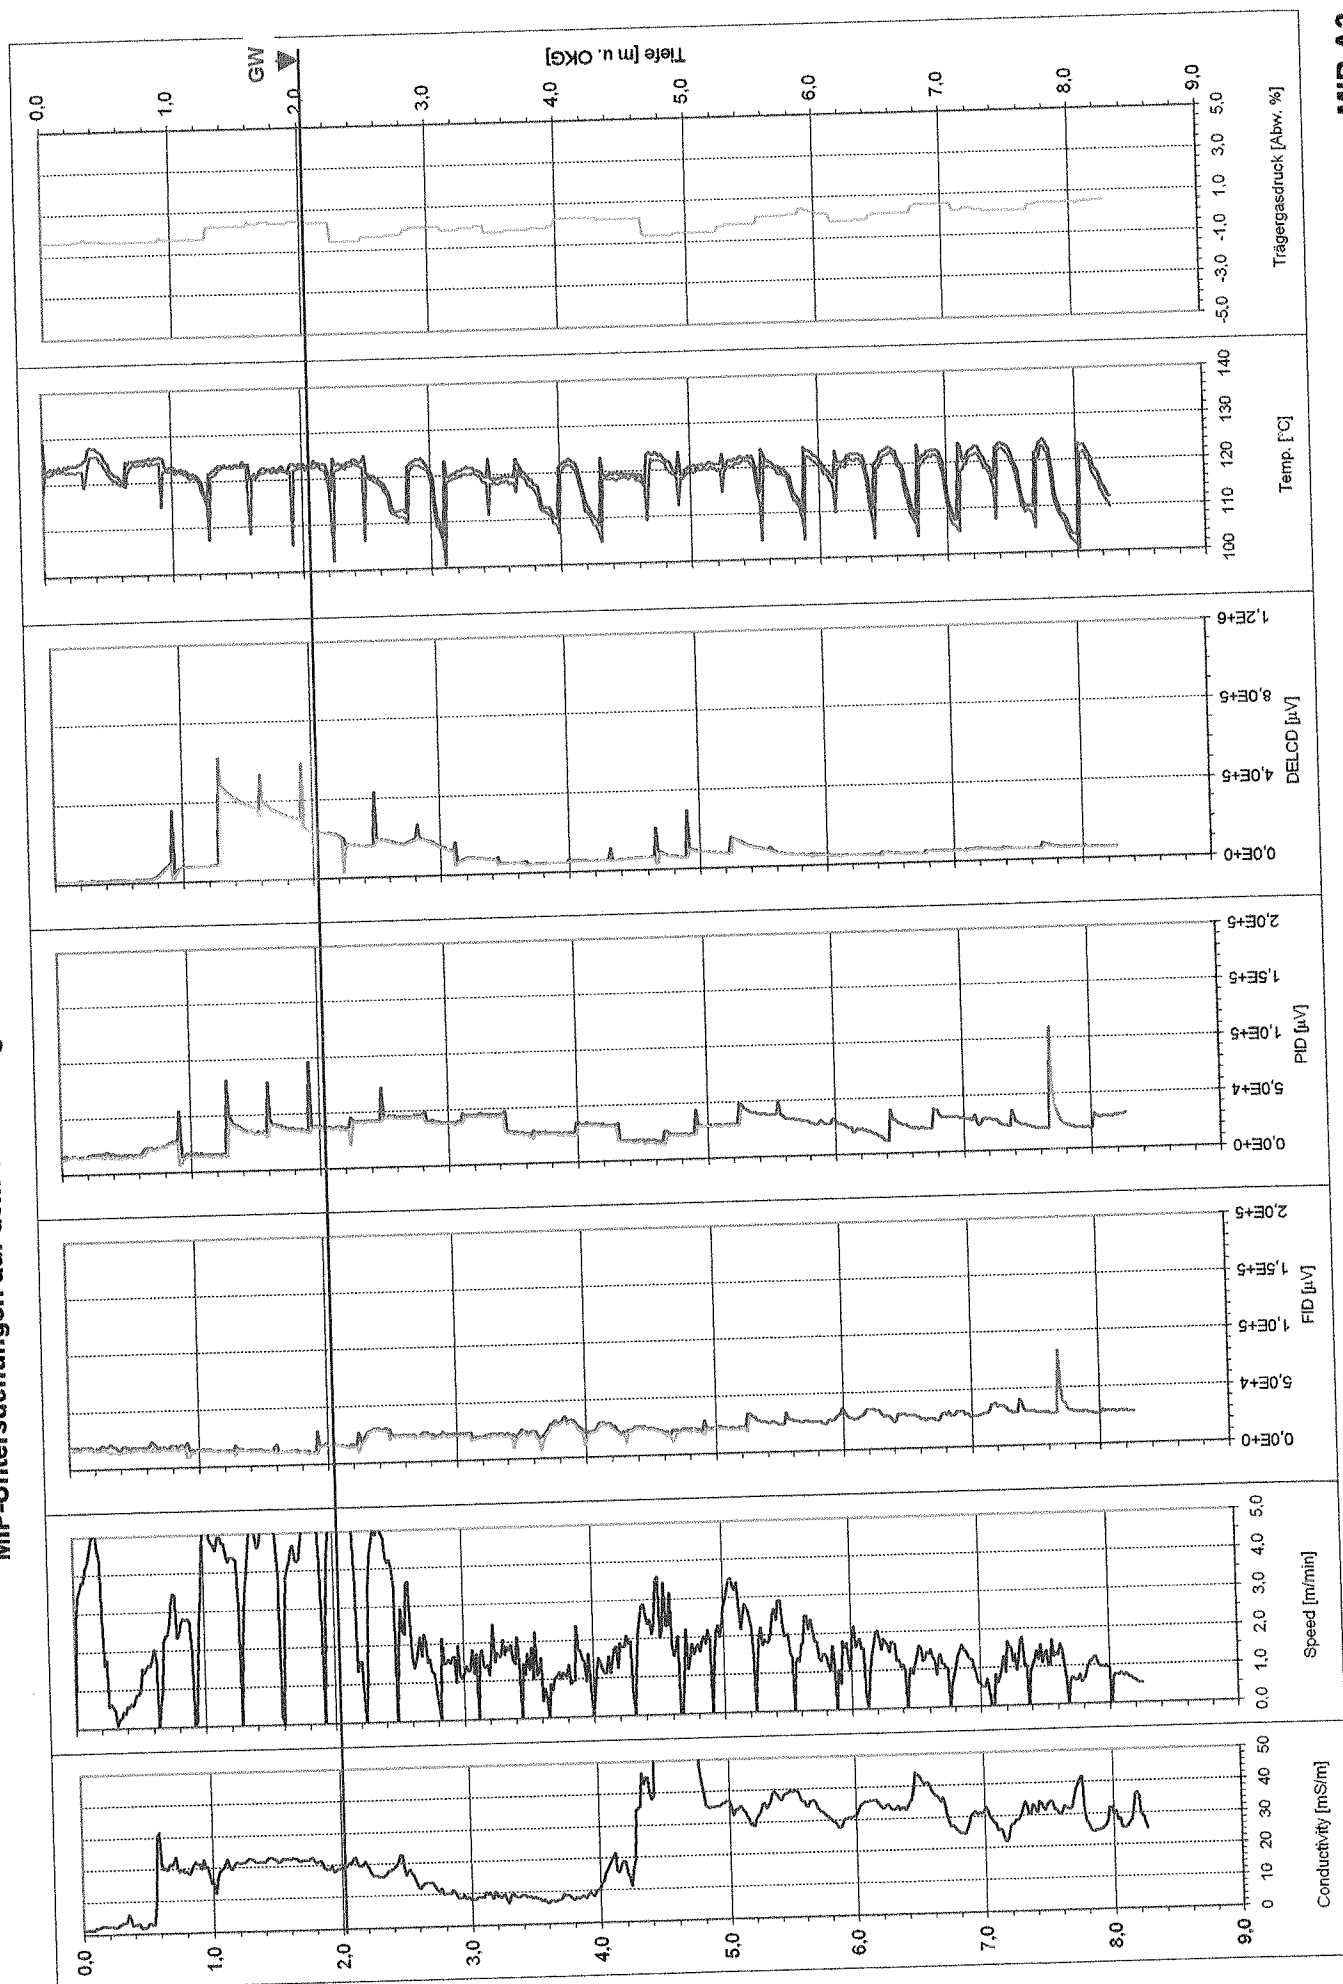
MIP A3

Ansatzpunkt: LIDL Siegburg / Wilhelmstr.

Min/Max Detektor-Signalwerte in  $\mu\text{V}$

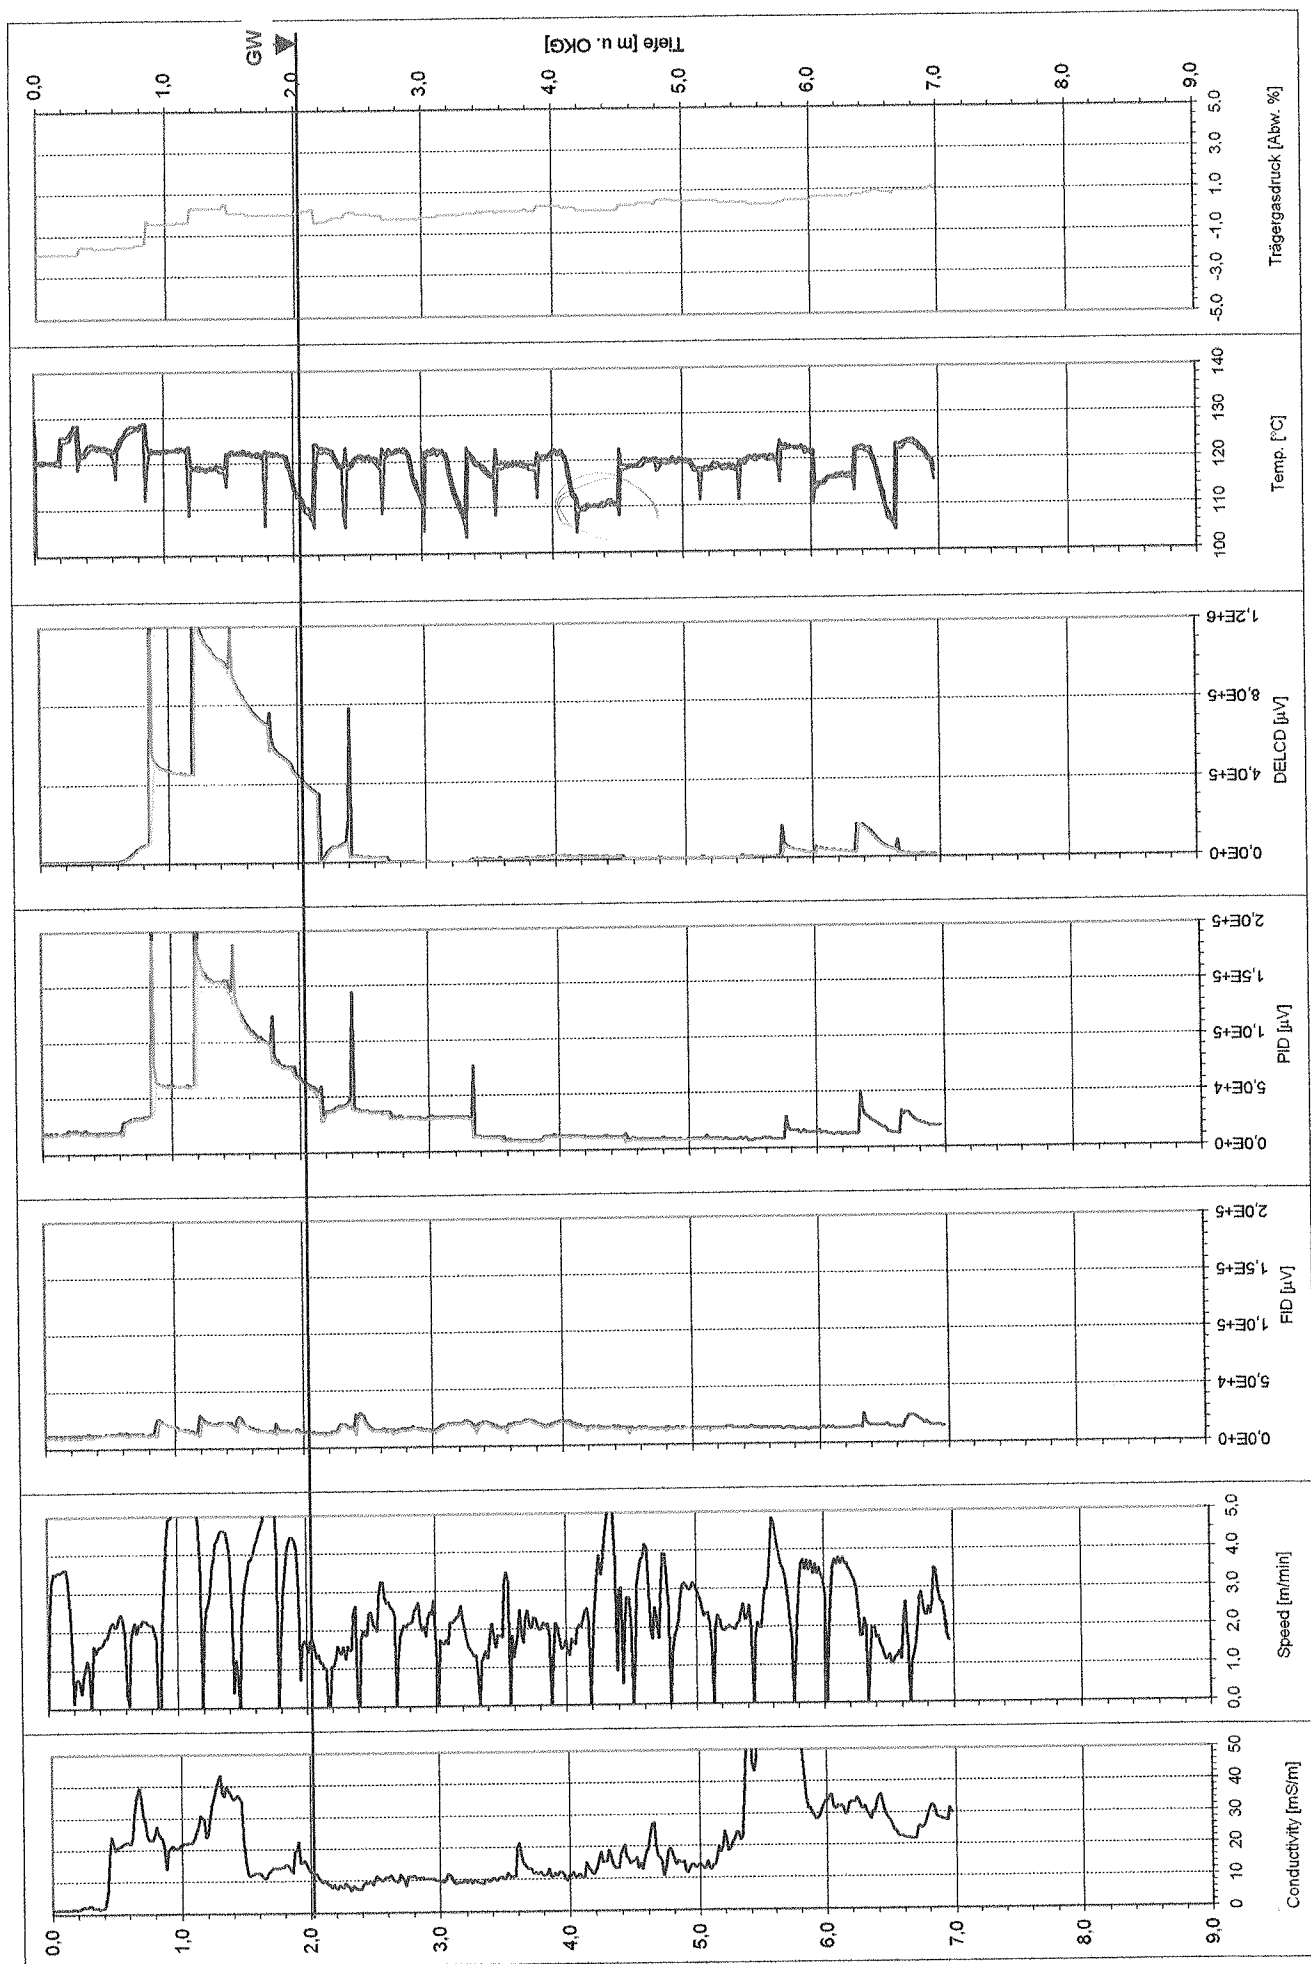
MIP A5

Ansatzpunkt: LIDL Siegburg / Wilhelmstr.

Min/Max Detektor-Signalwerte in µV

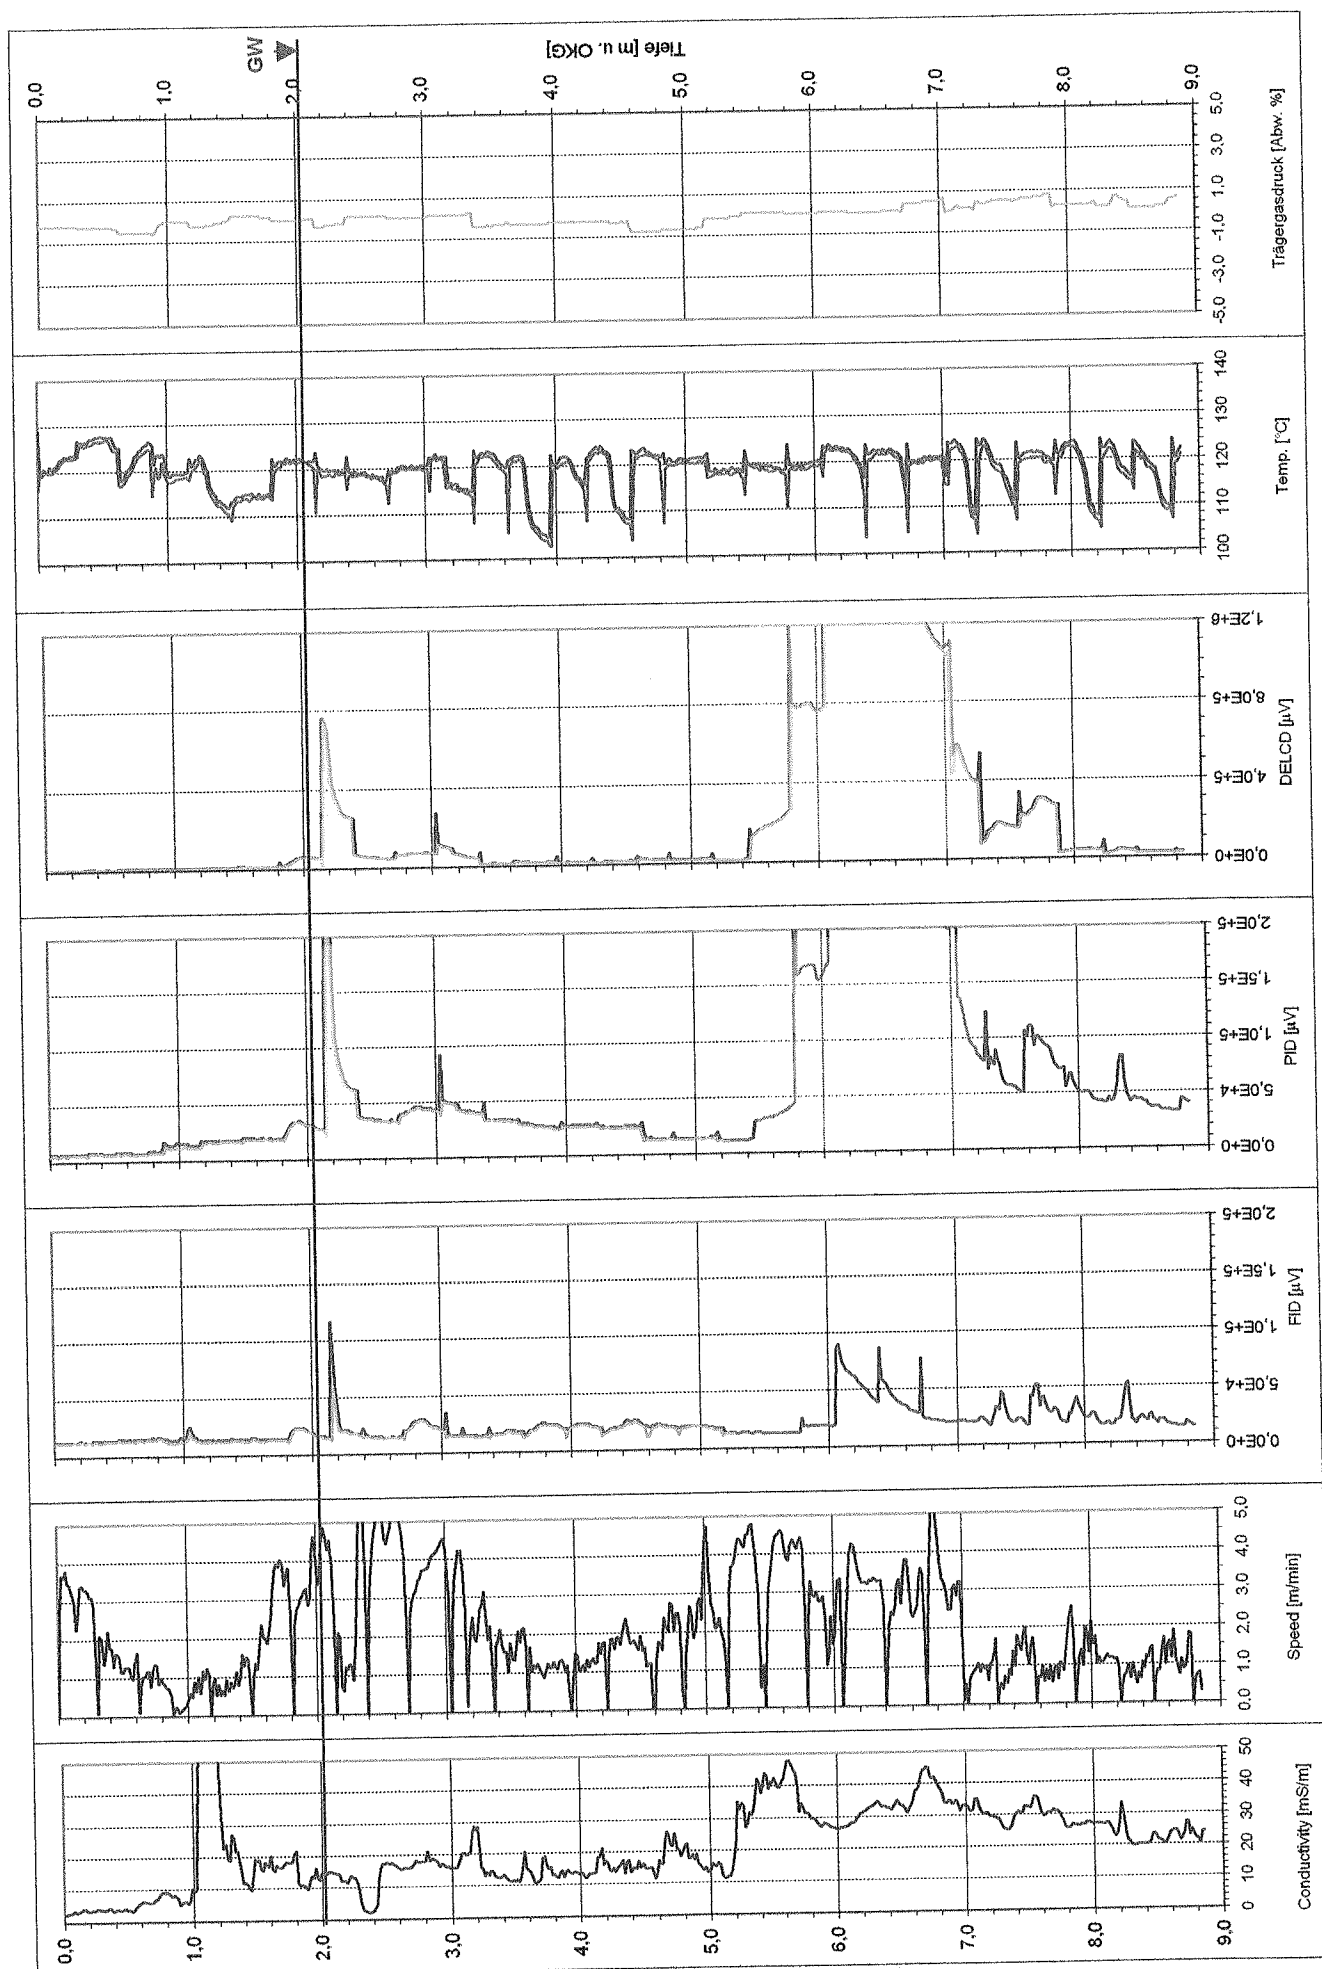
MIP A6

Ansatzpunkt: LIDL Siegburg / Wilhelmstr.

Min/Max Detektor-Signalwerte in µV

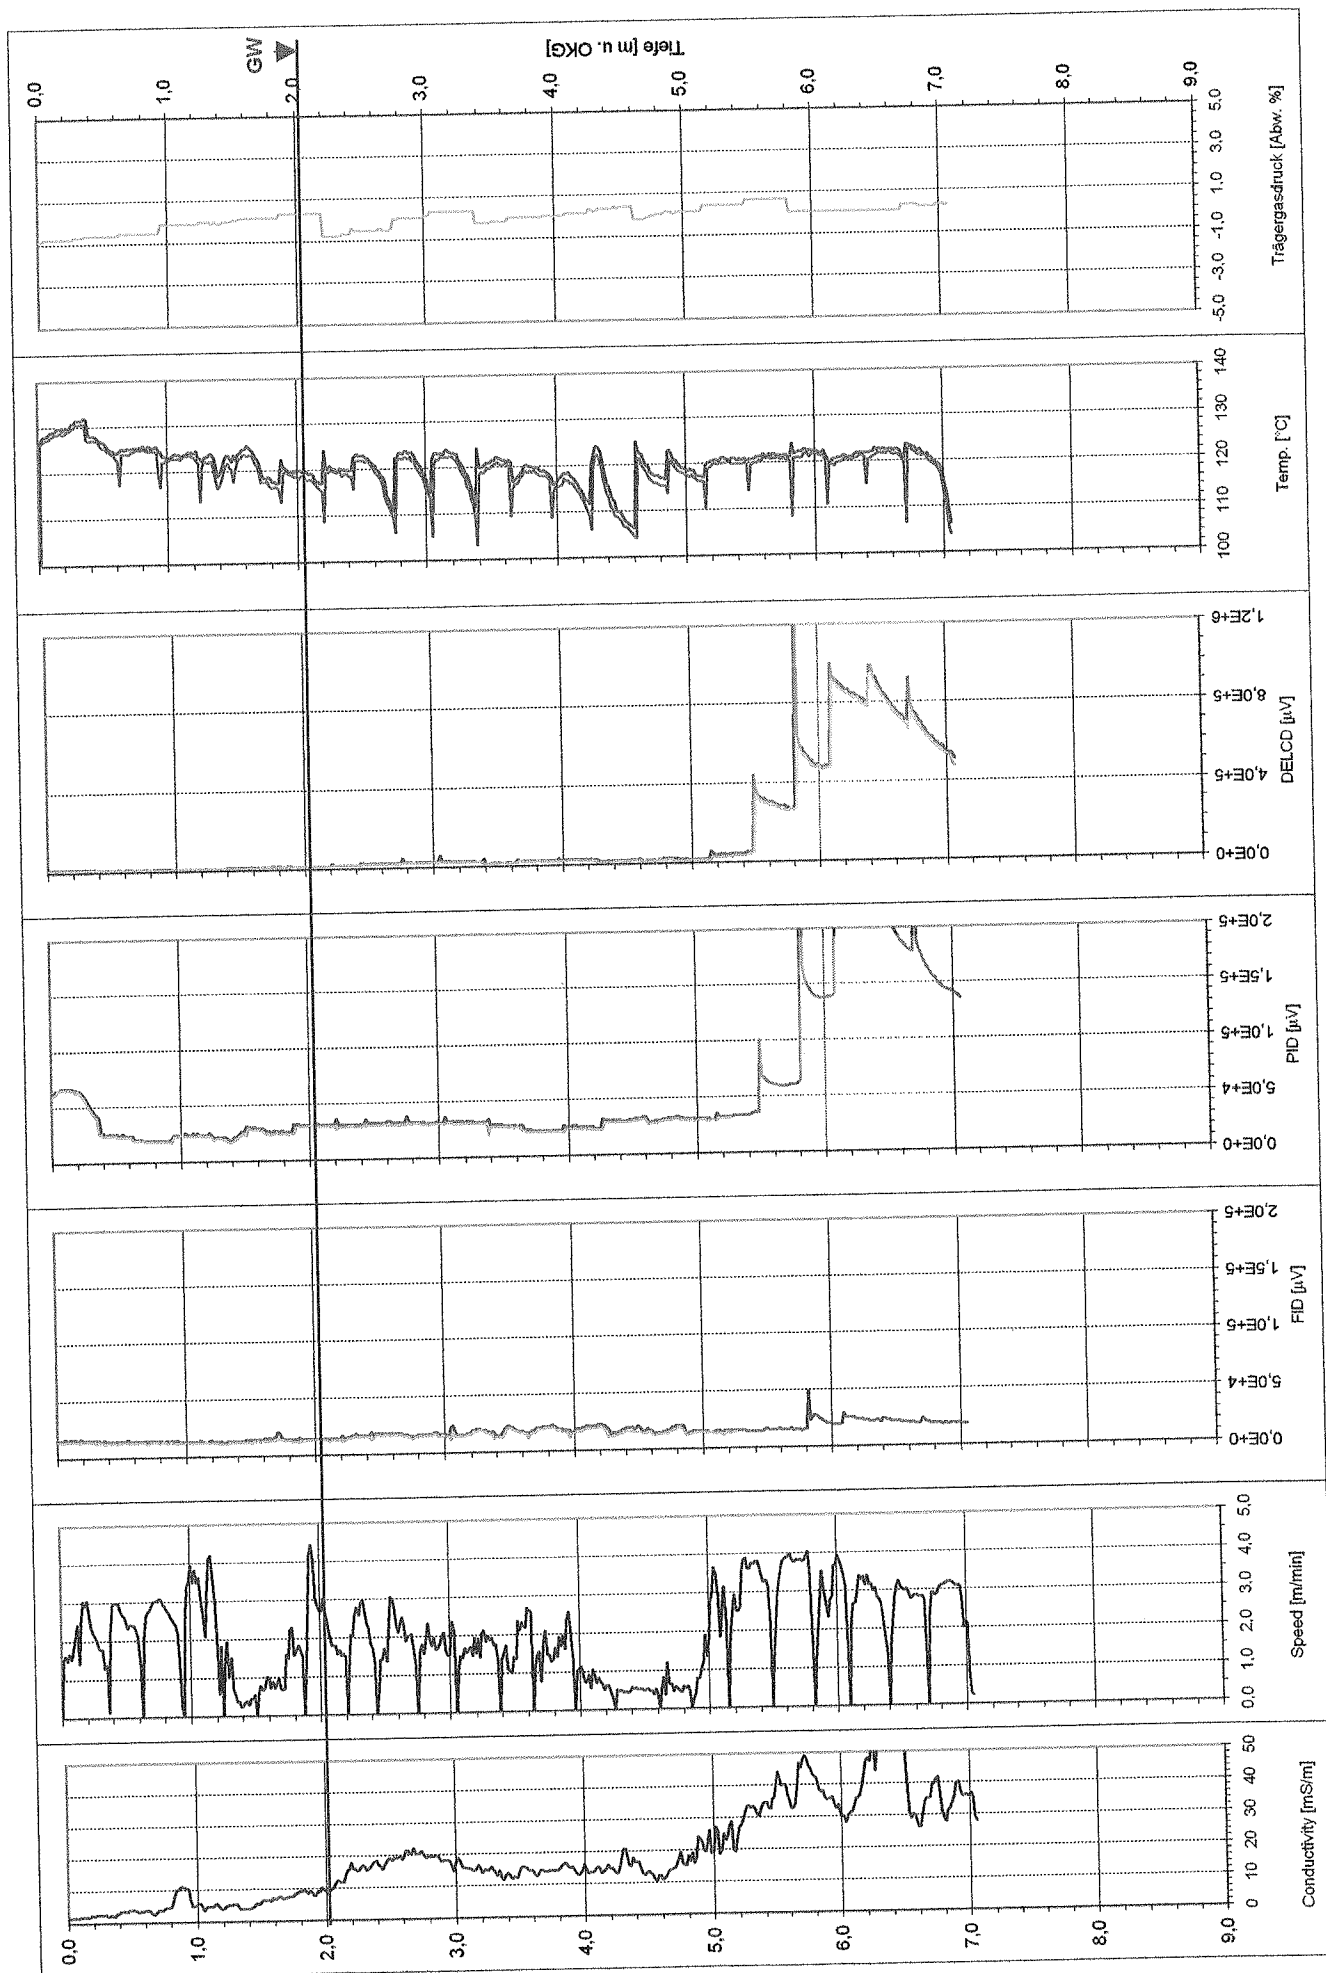
MIP A7

Ansatzpunkt: LIDL Siegburg / Wilhelmstr.

Min/Max Detektor-Signalwerte in µV

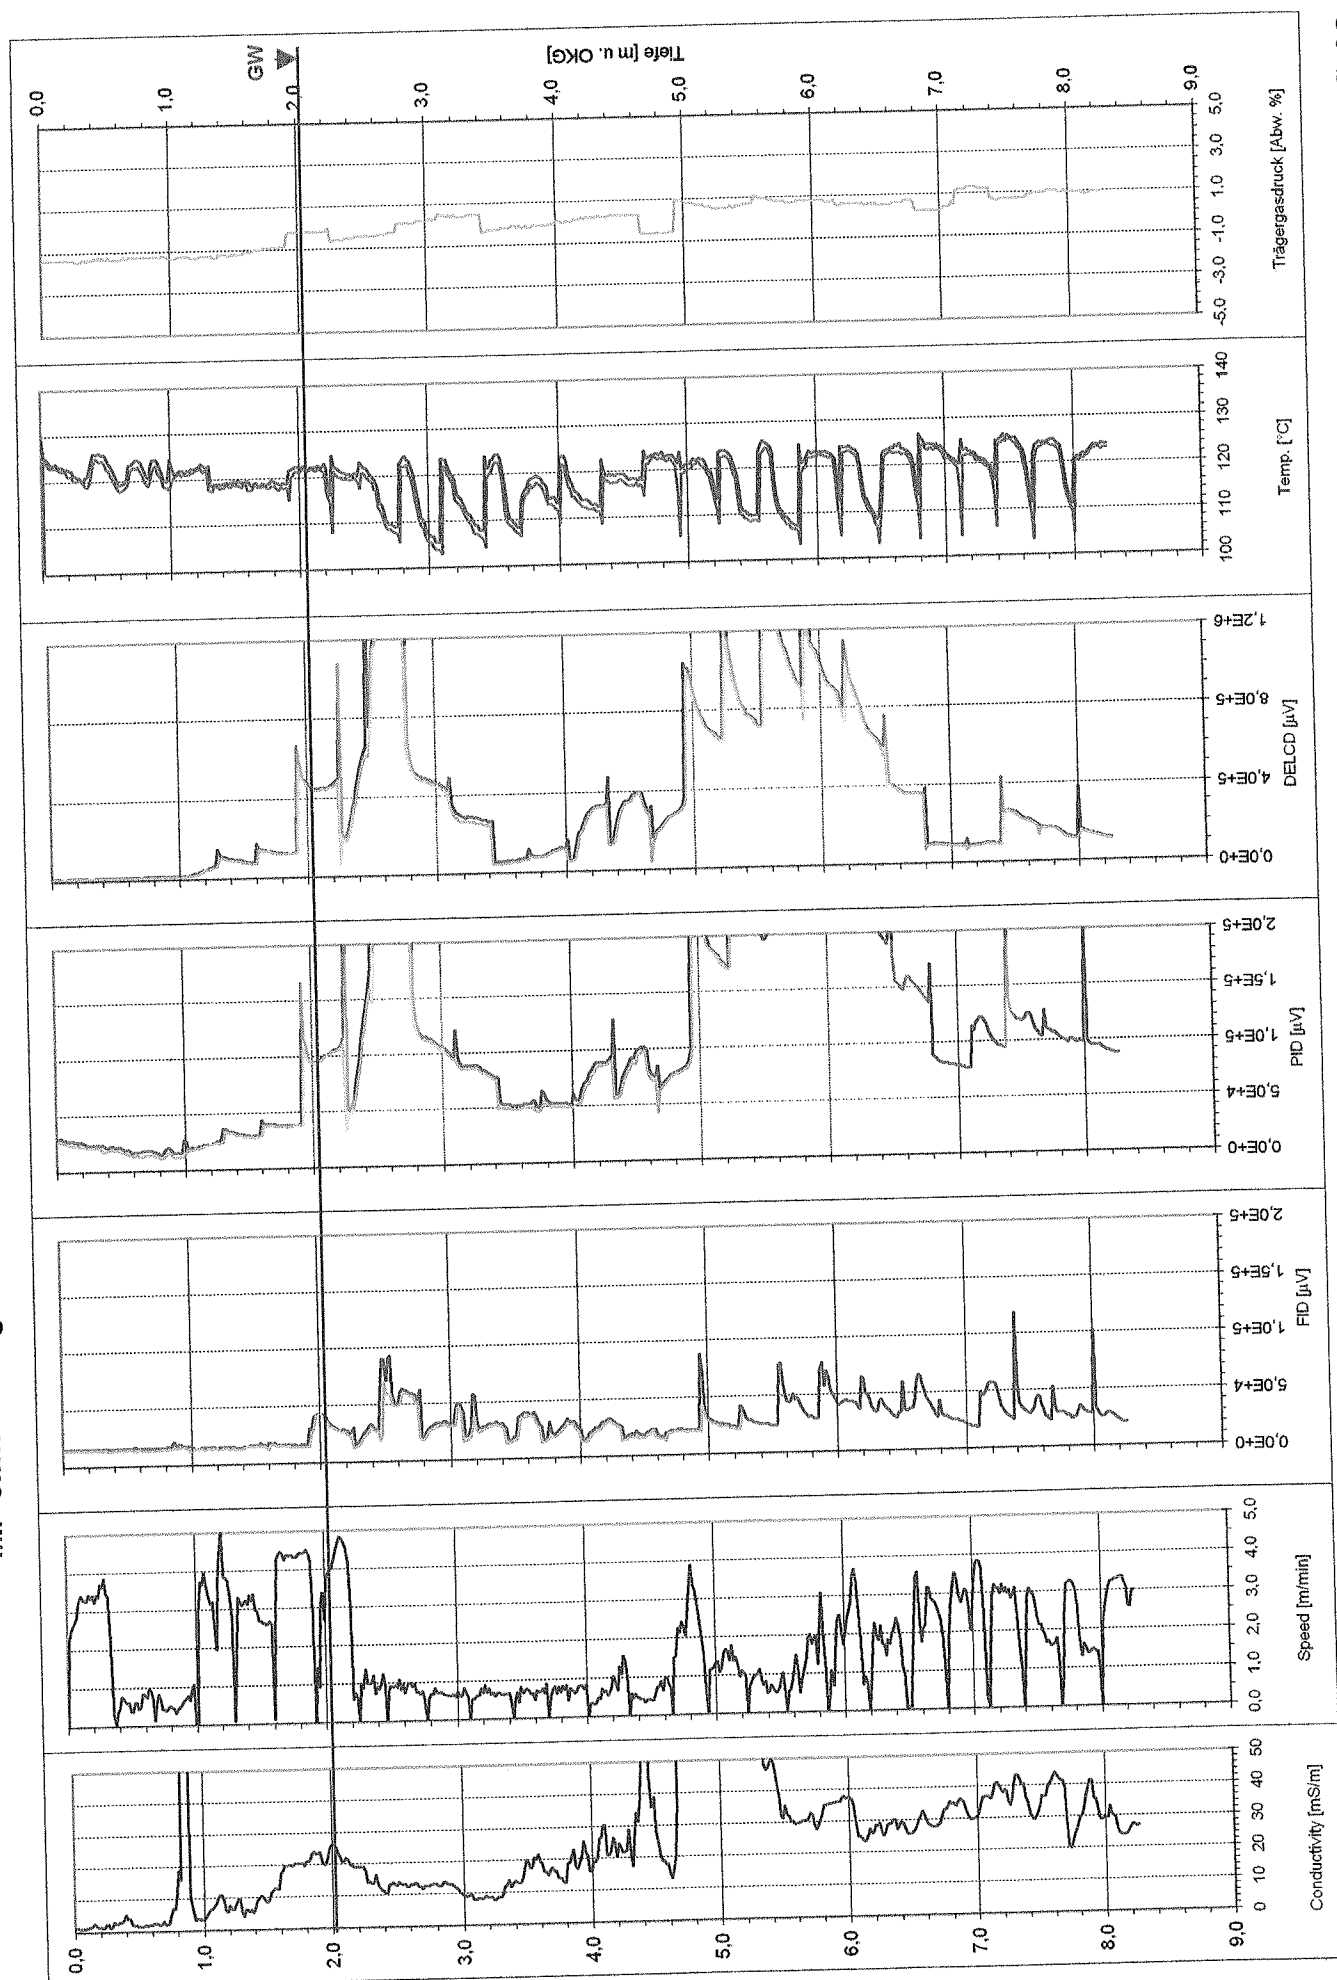
MIP A8

Ansatzpunkt: LIDL Siegburg / Wilhelmstr.

Min/Max Detektor-Signalwerte in µV

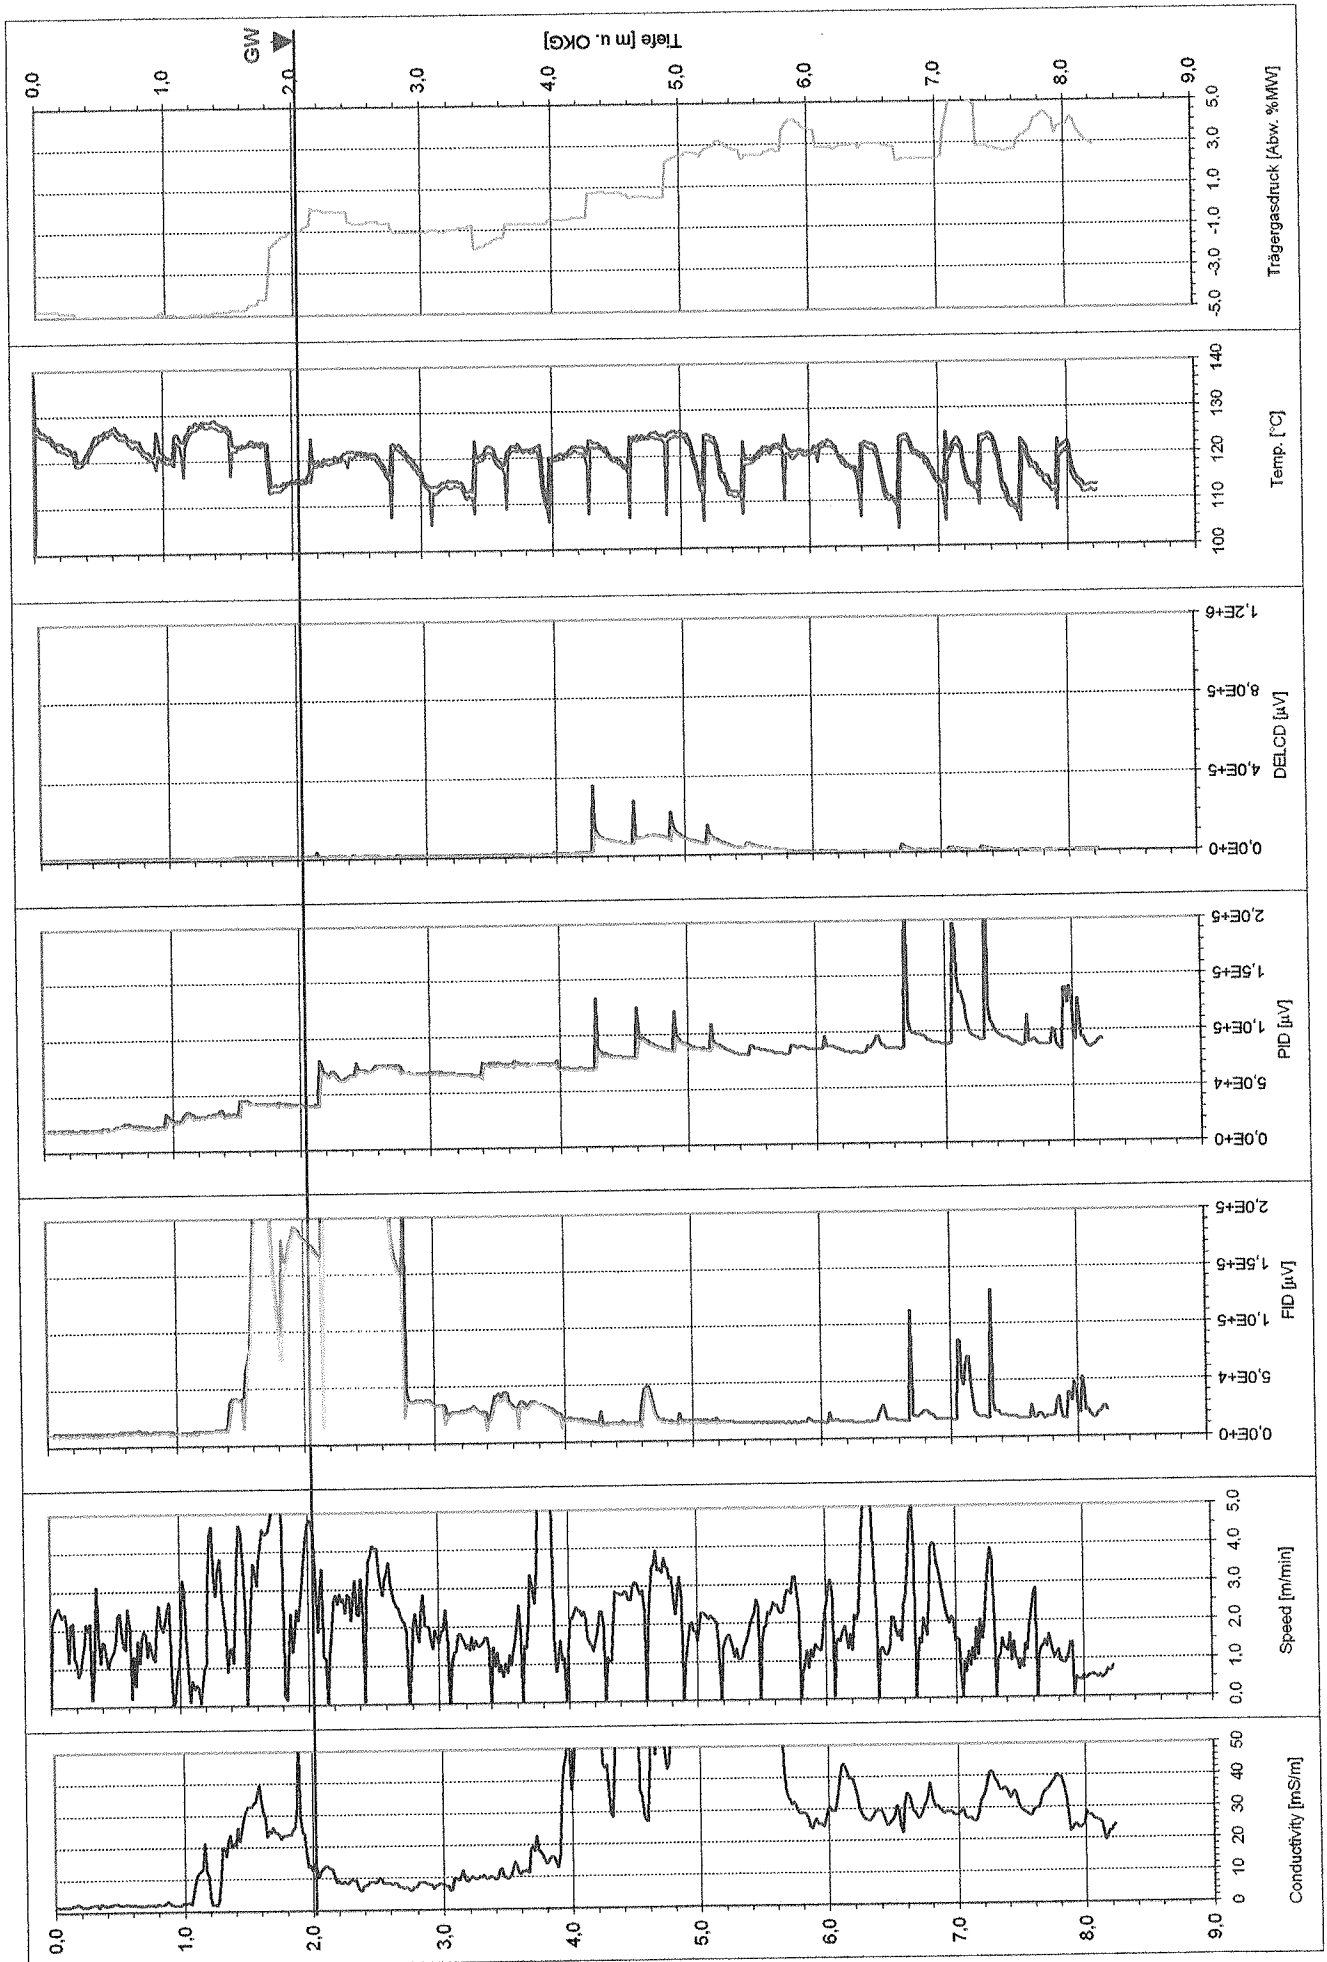
MIP A9a

Ansatzpunkt: LIDL Siegburg / Wilhelmstr.

Min/Max Detektor-Signalwerte in µV

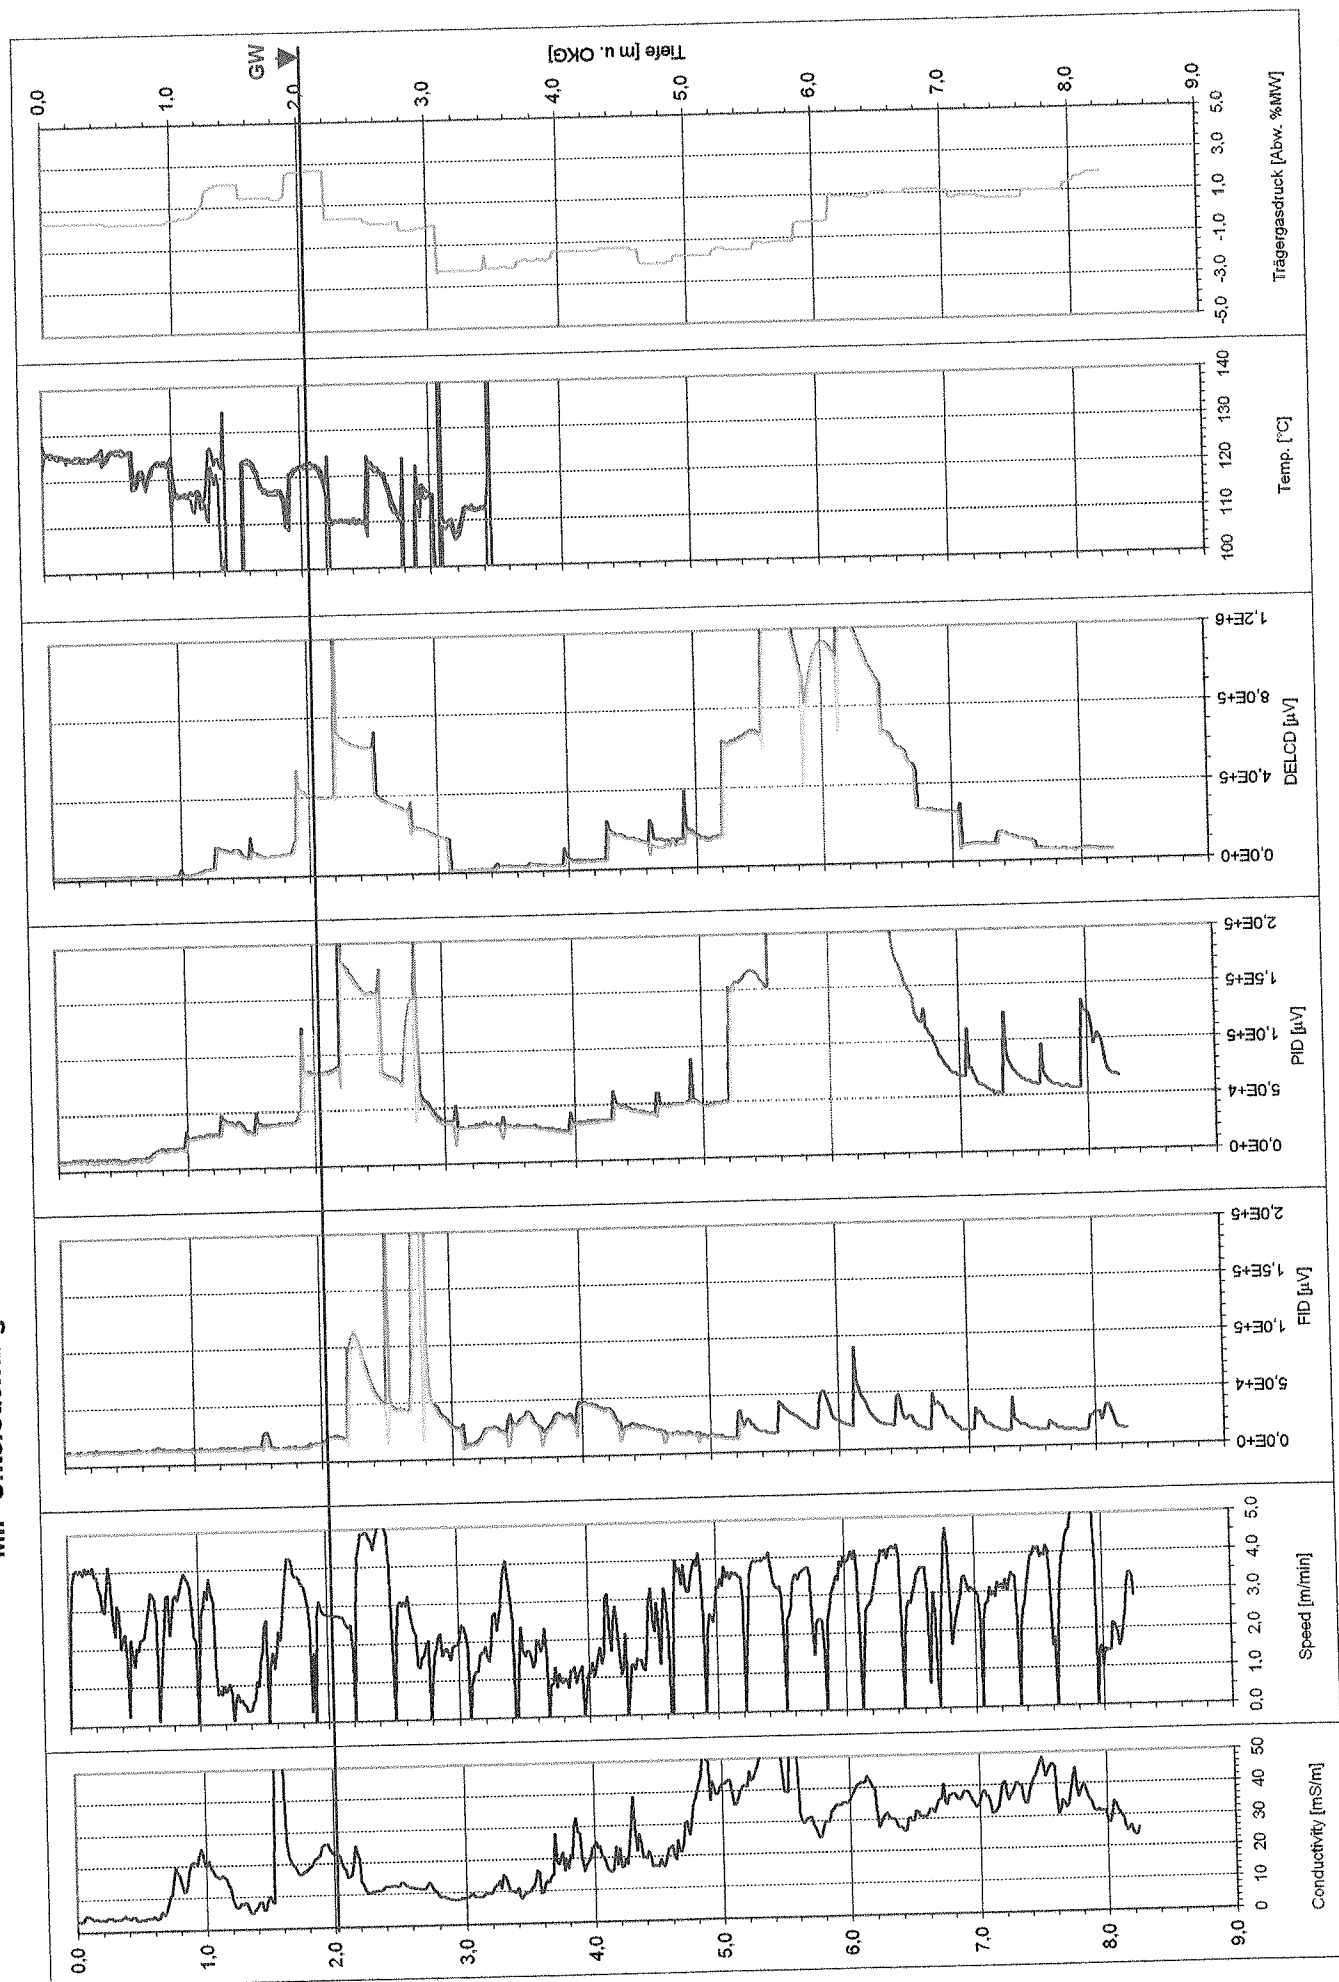
MIP A10a

Ansatzpunkt: LIDL Siegburg / Wilhelmstr.

Min/Max Detektor-Signalwerte in µV

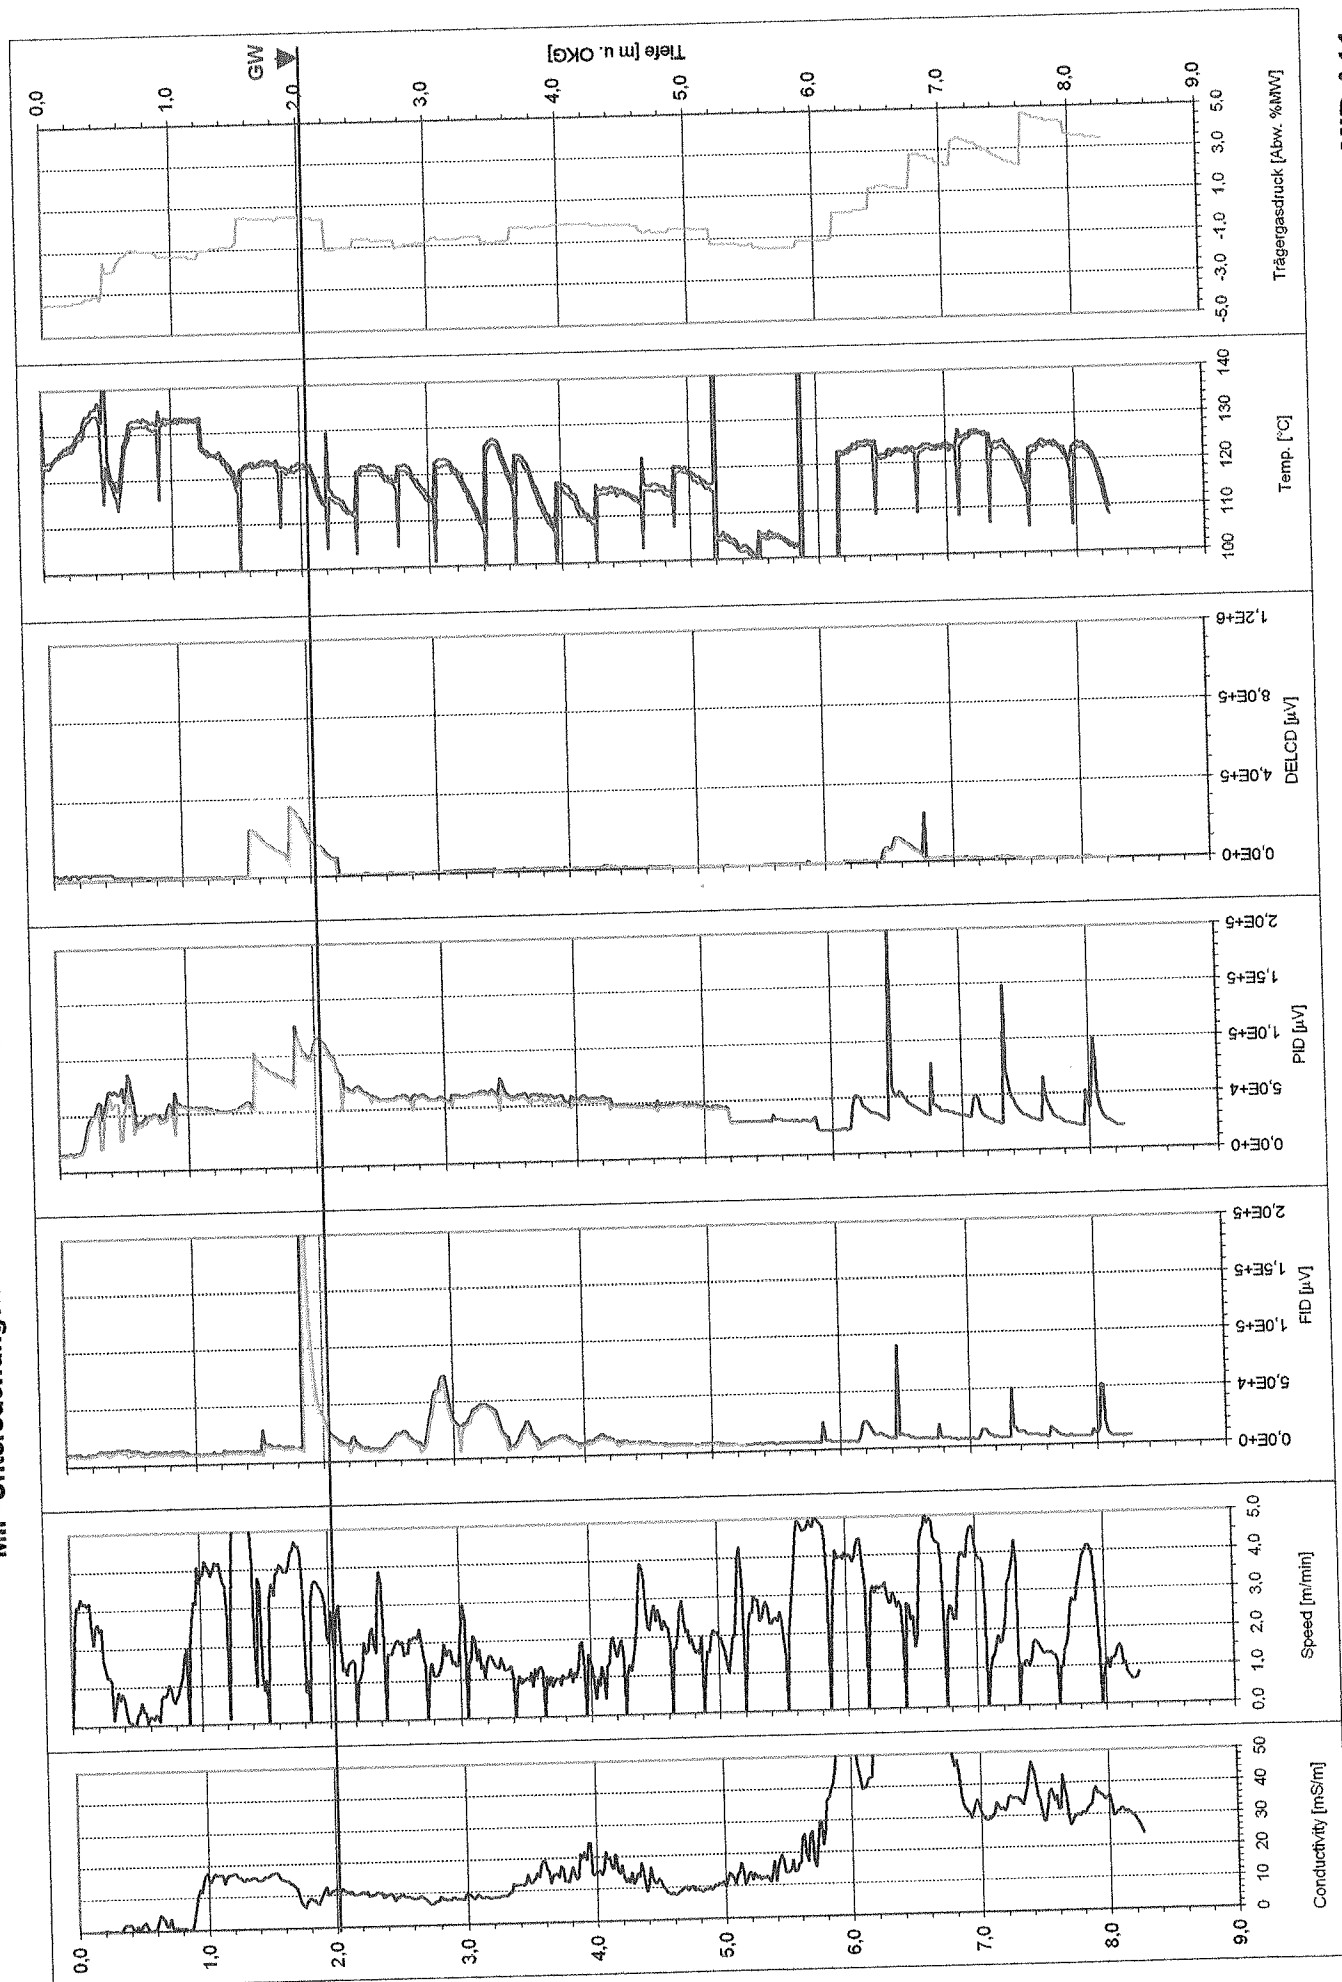
MIP A11

Ansatzpunkt: LIDL Siegburg / Wilhelmstr.

Min/Max Detektor-Signalwerte in µV
