# MIP-Untersuchungen auf dem ehem. Lüghausengelände in Siegburg, Wilhelmstr.

Anlage 1 2

Quelle: Ing. Büro Dr. Tillmanns & Partner GmbH / 30.03.2011

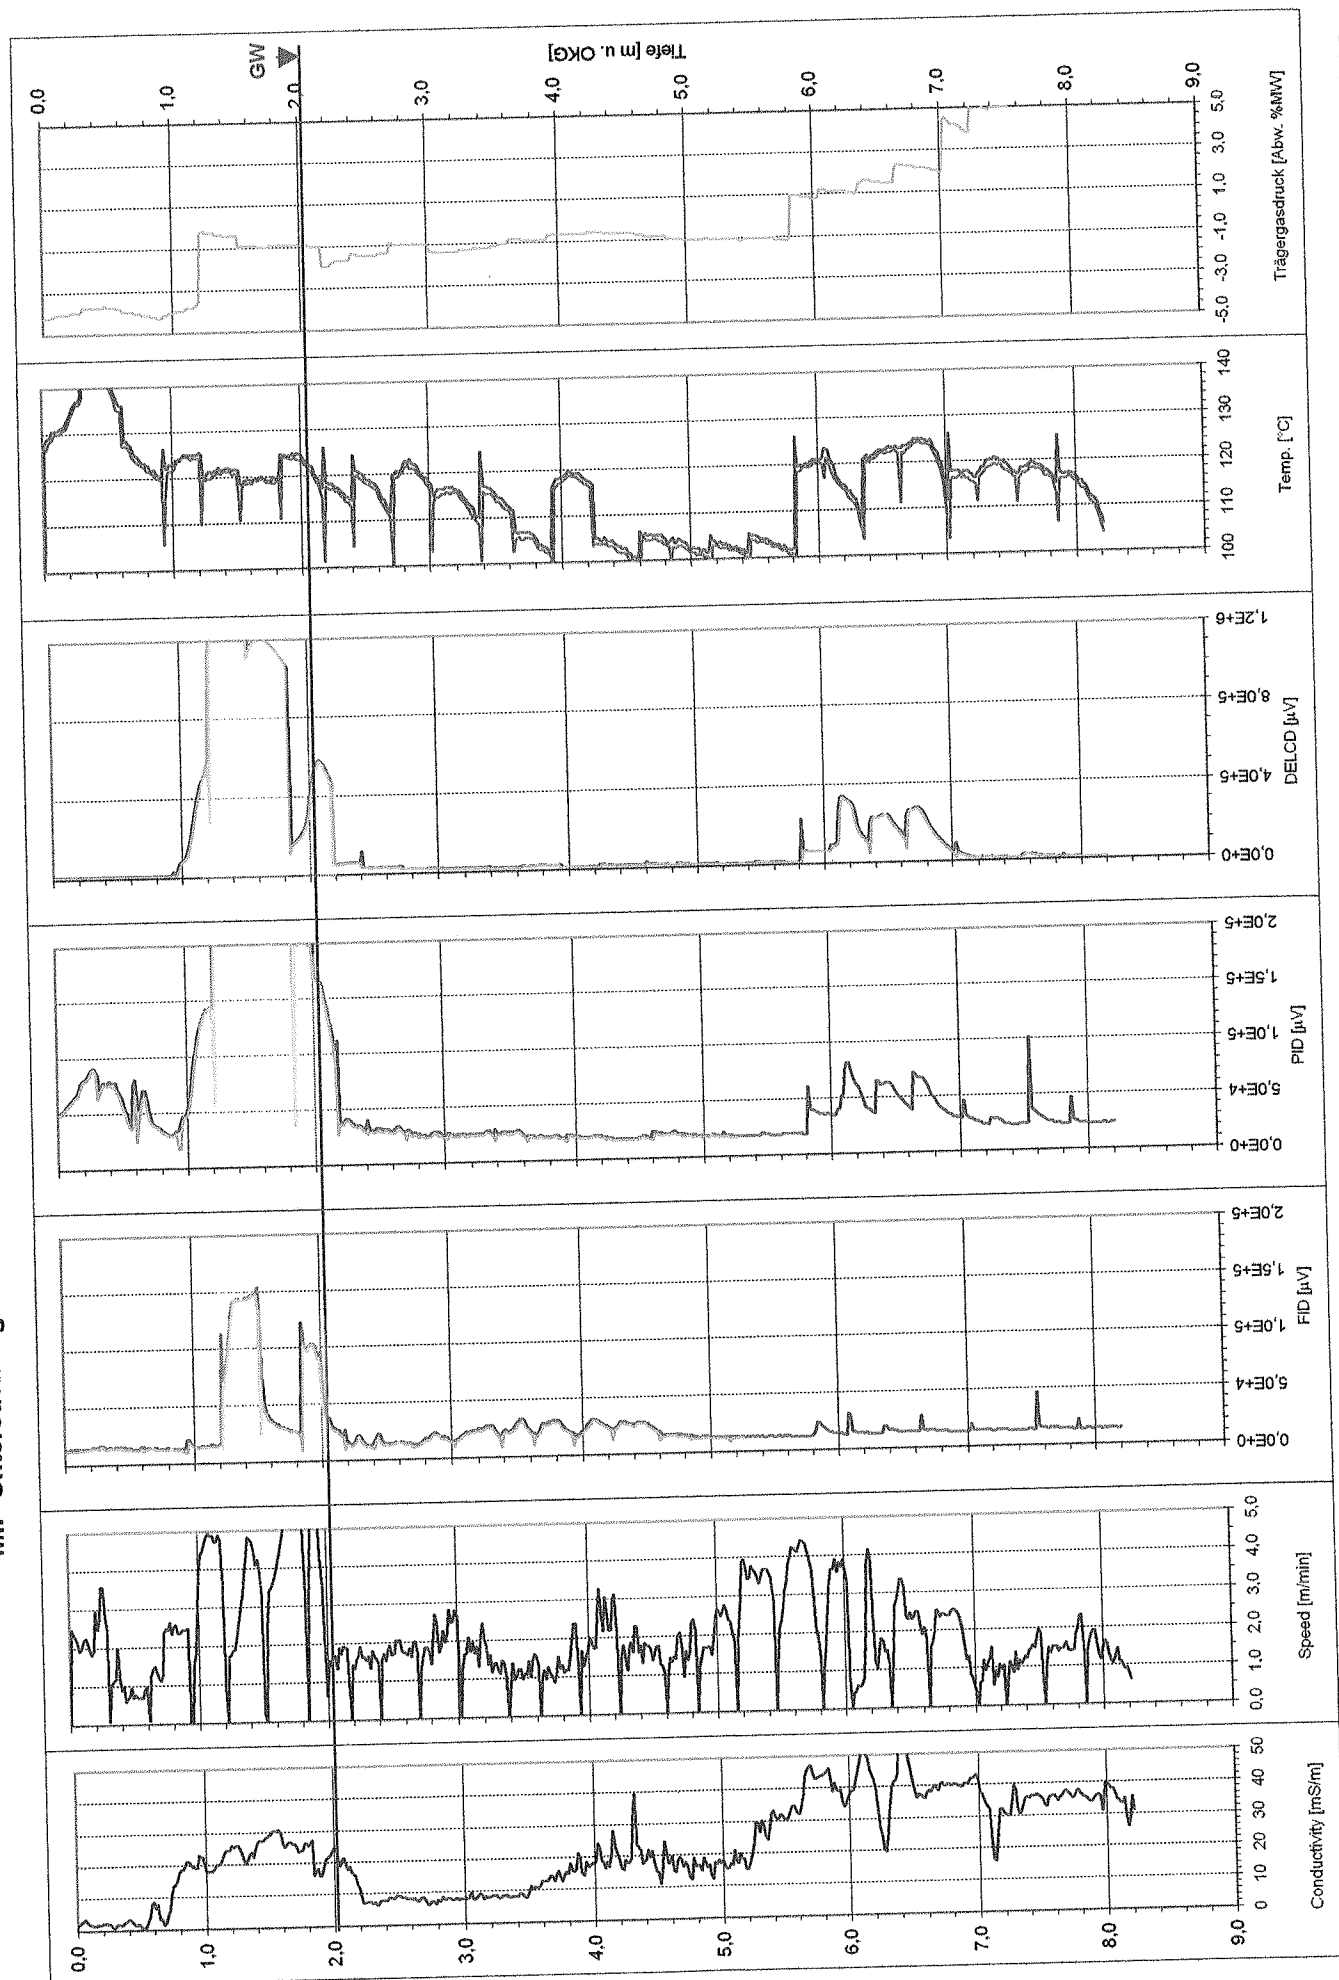
MIP A12

Ansatzpunkt: LIDL Siegburg / Wilhelmstr.

Min/Max Detektor-Signalwerte in µV

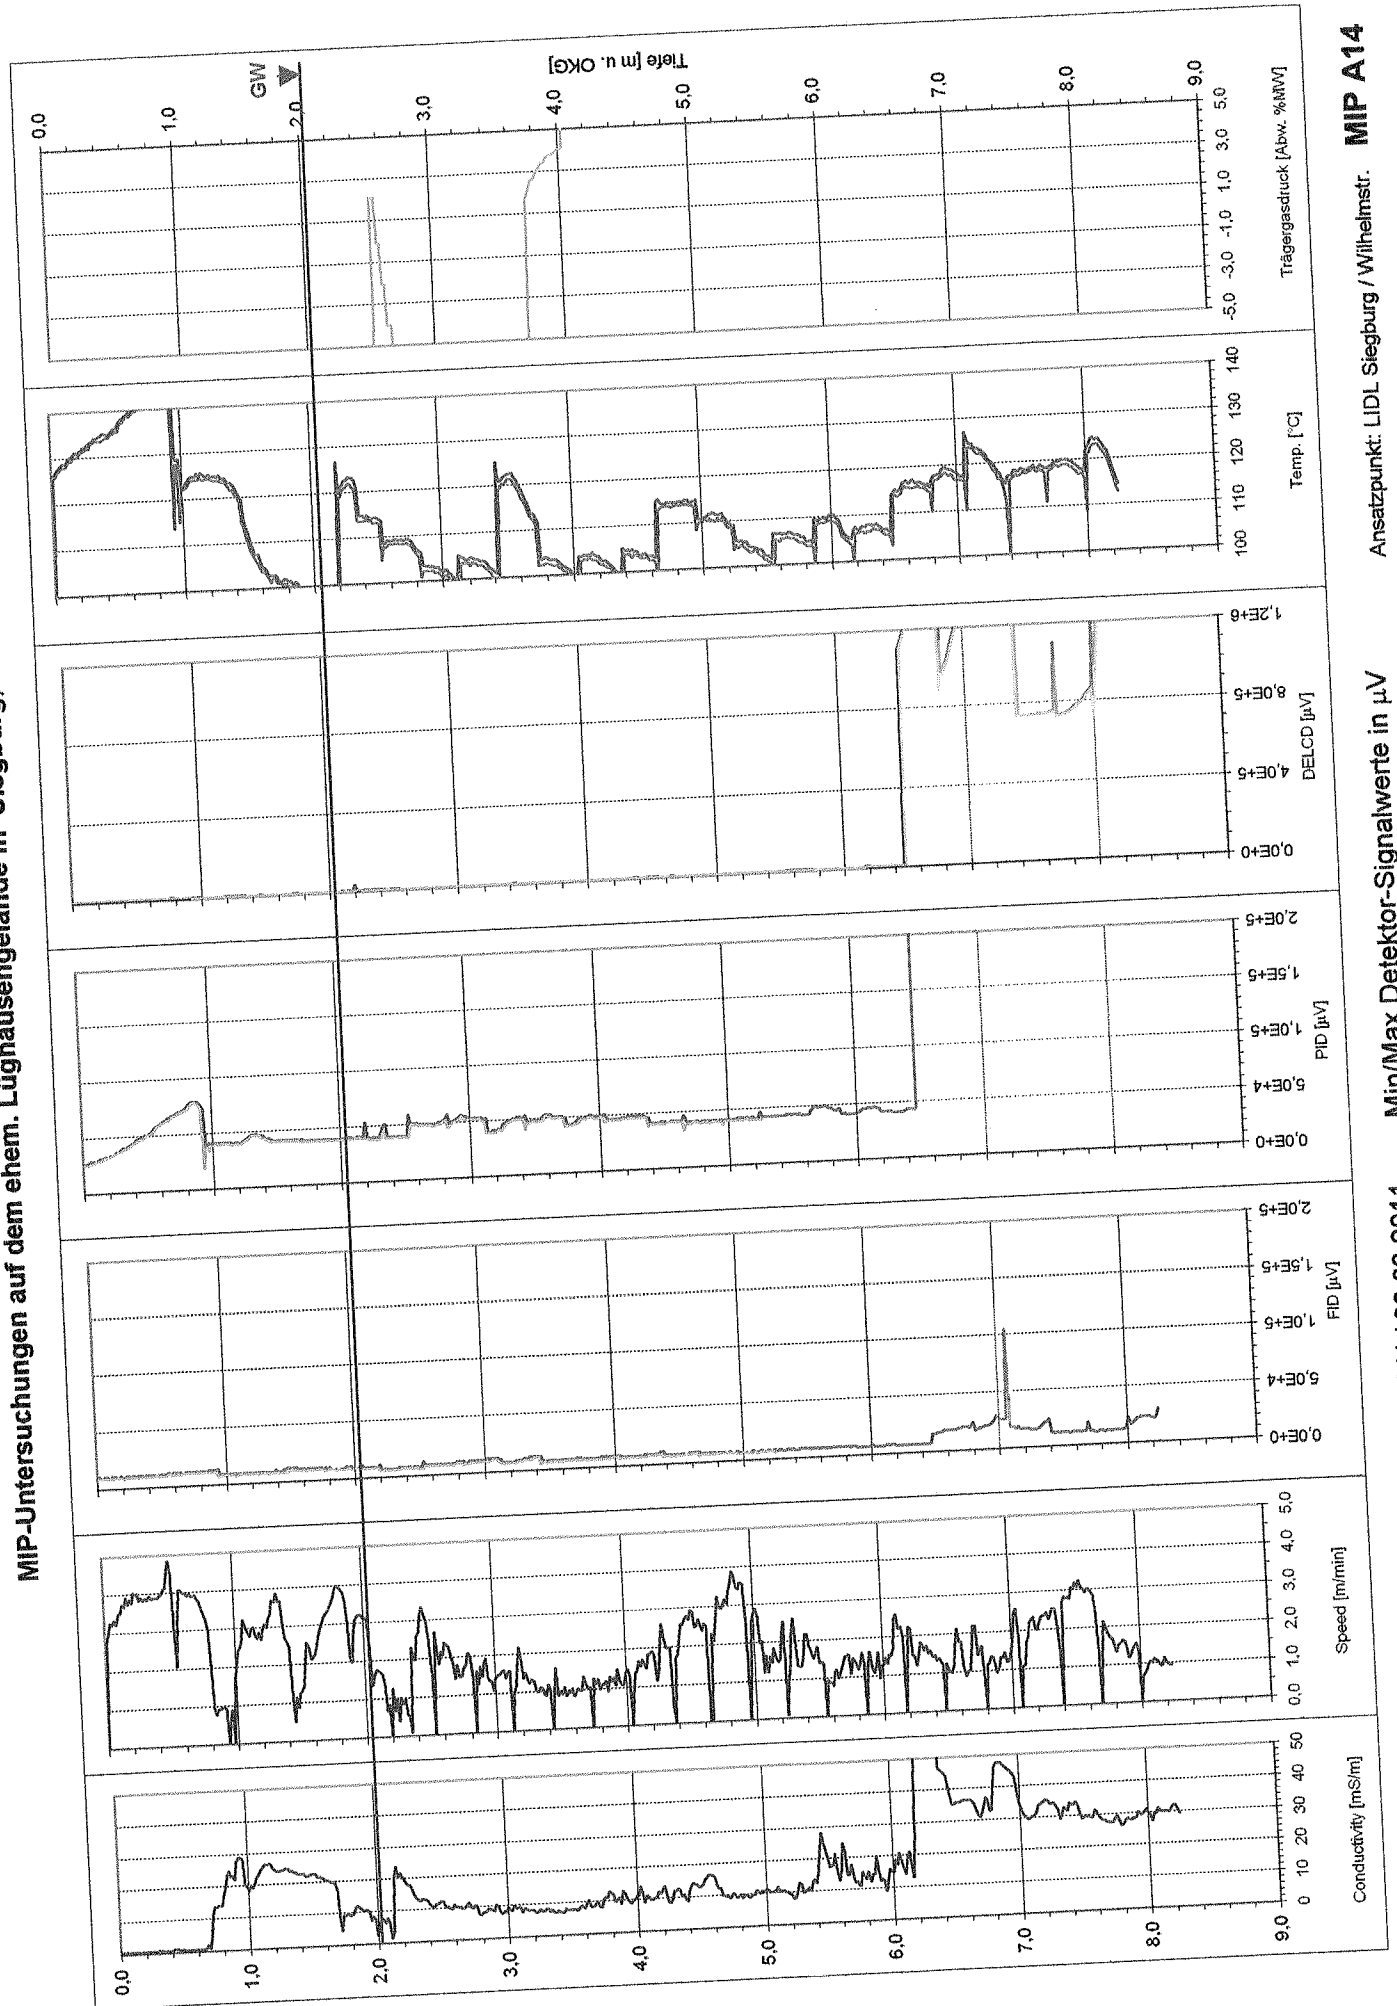
MIP A14

Ansatzpunkt: LIDL Siegburg / Wilhelmstr.

Min/Max Detektor-Signalwerte in  $\mu V$

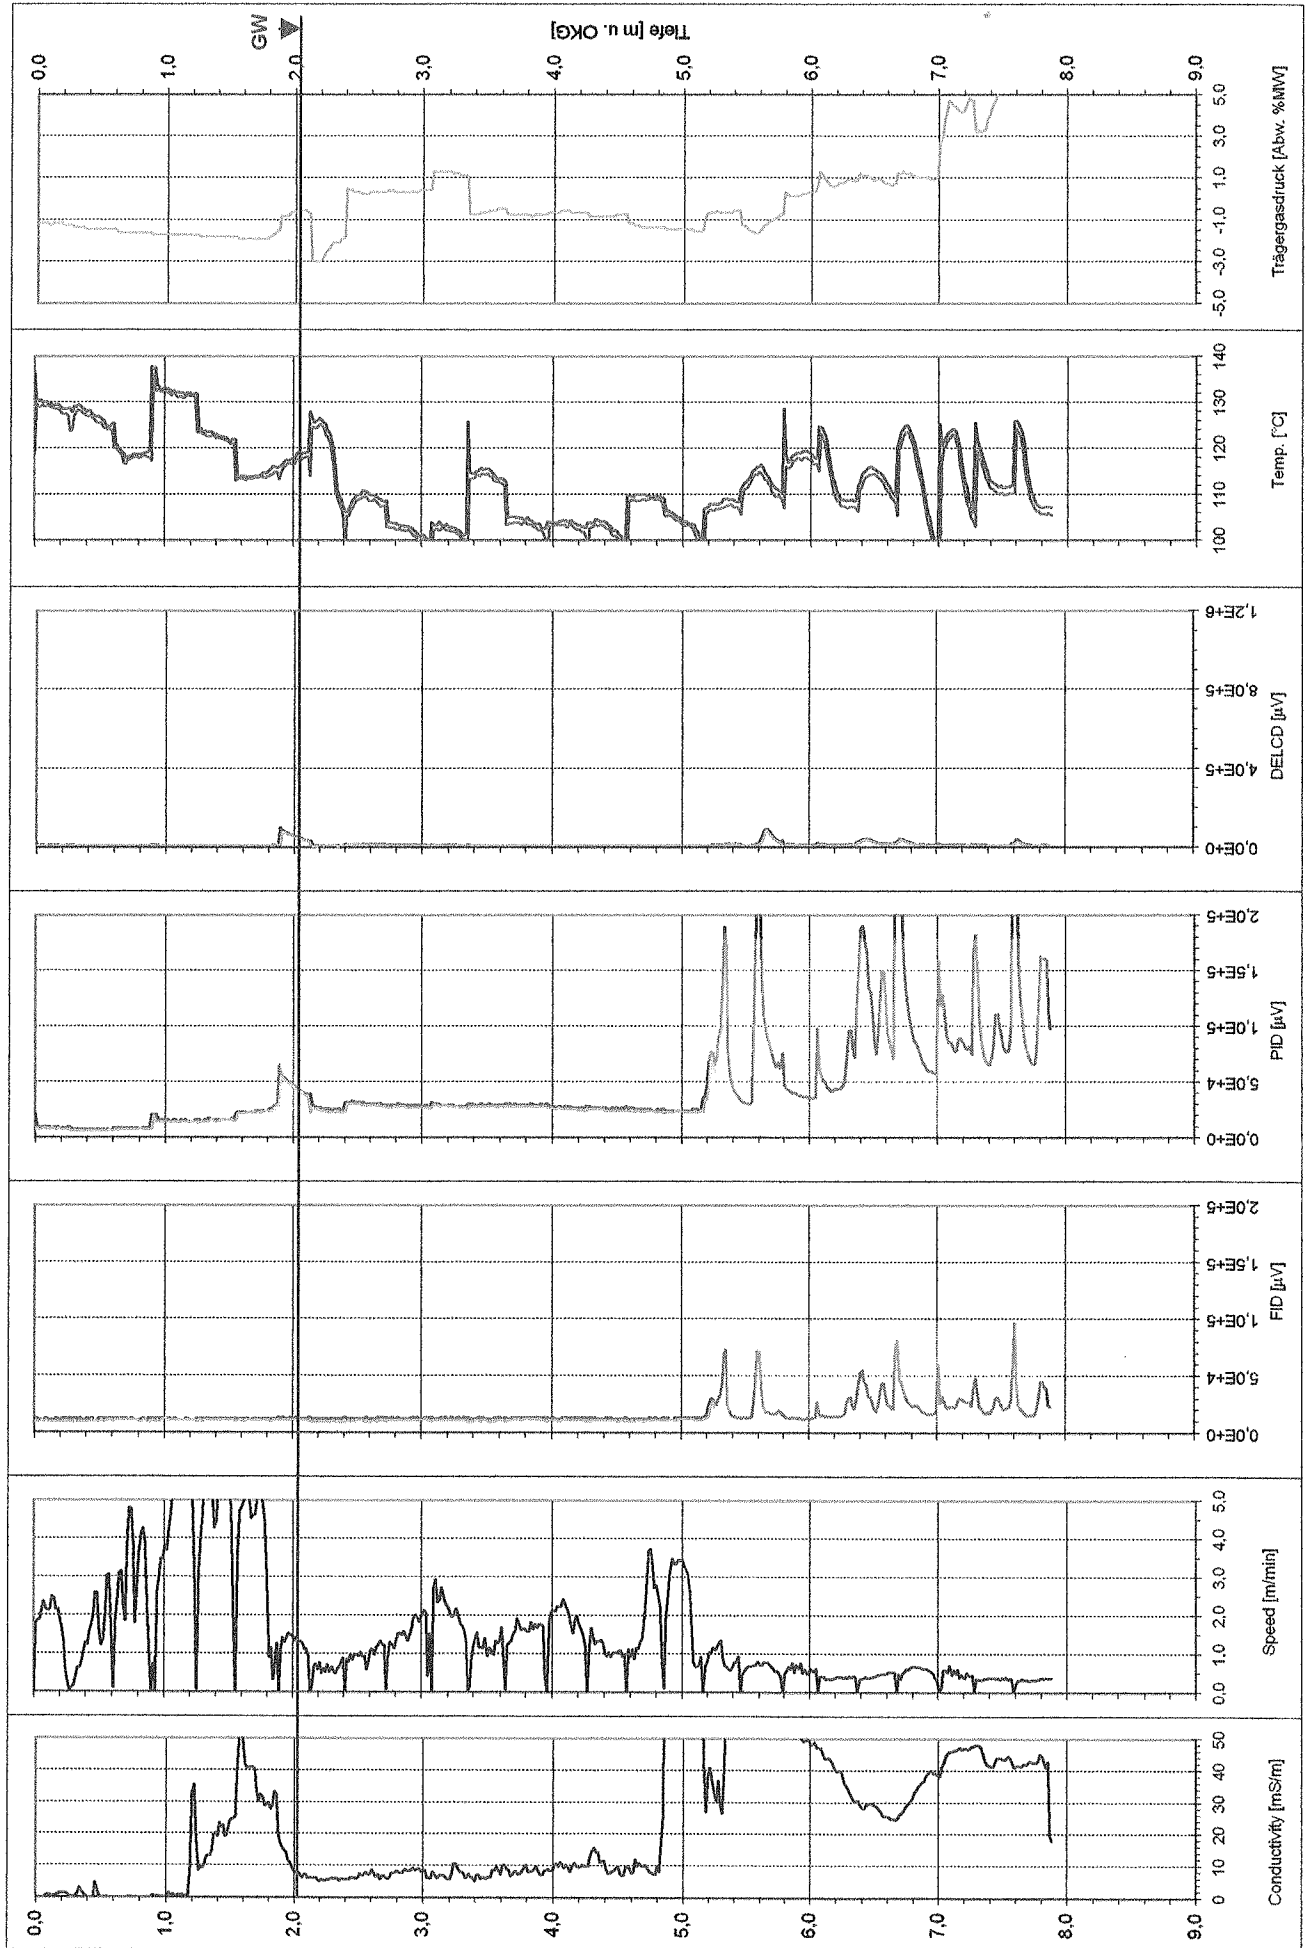
Ansatzpunkt: LIDL Siegburg / Wilhelmstr. MIP B5
