Orientierende Untersuchung von Altstandorten im Kreis Düren
Ehemalige Tankstelle Lafos in Aldenhoven, Jülicher Straße 54-60

1. Vermerk:

Bundesbodenschutzgesetz, Untersuchung und Bewertung von Verdachtsflächen

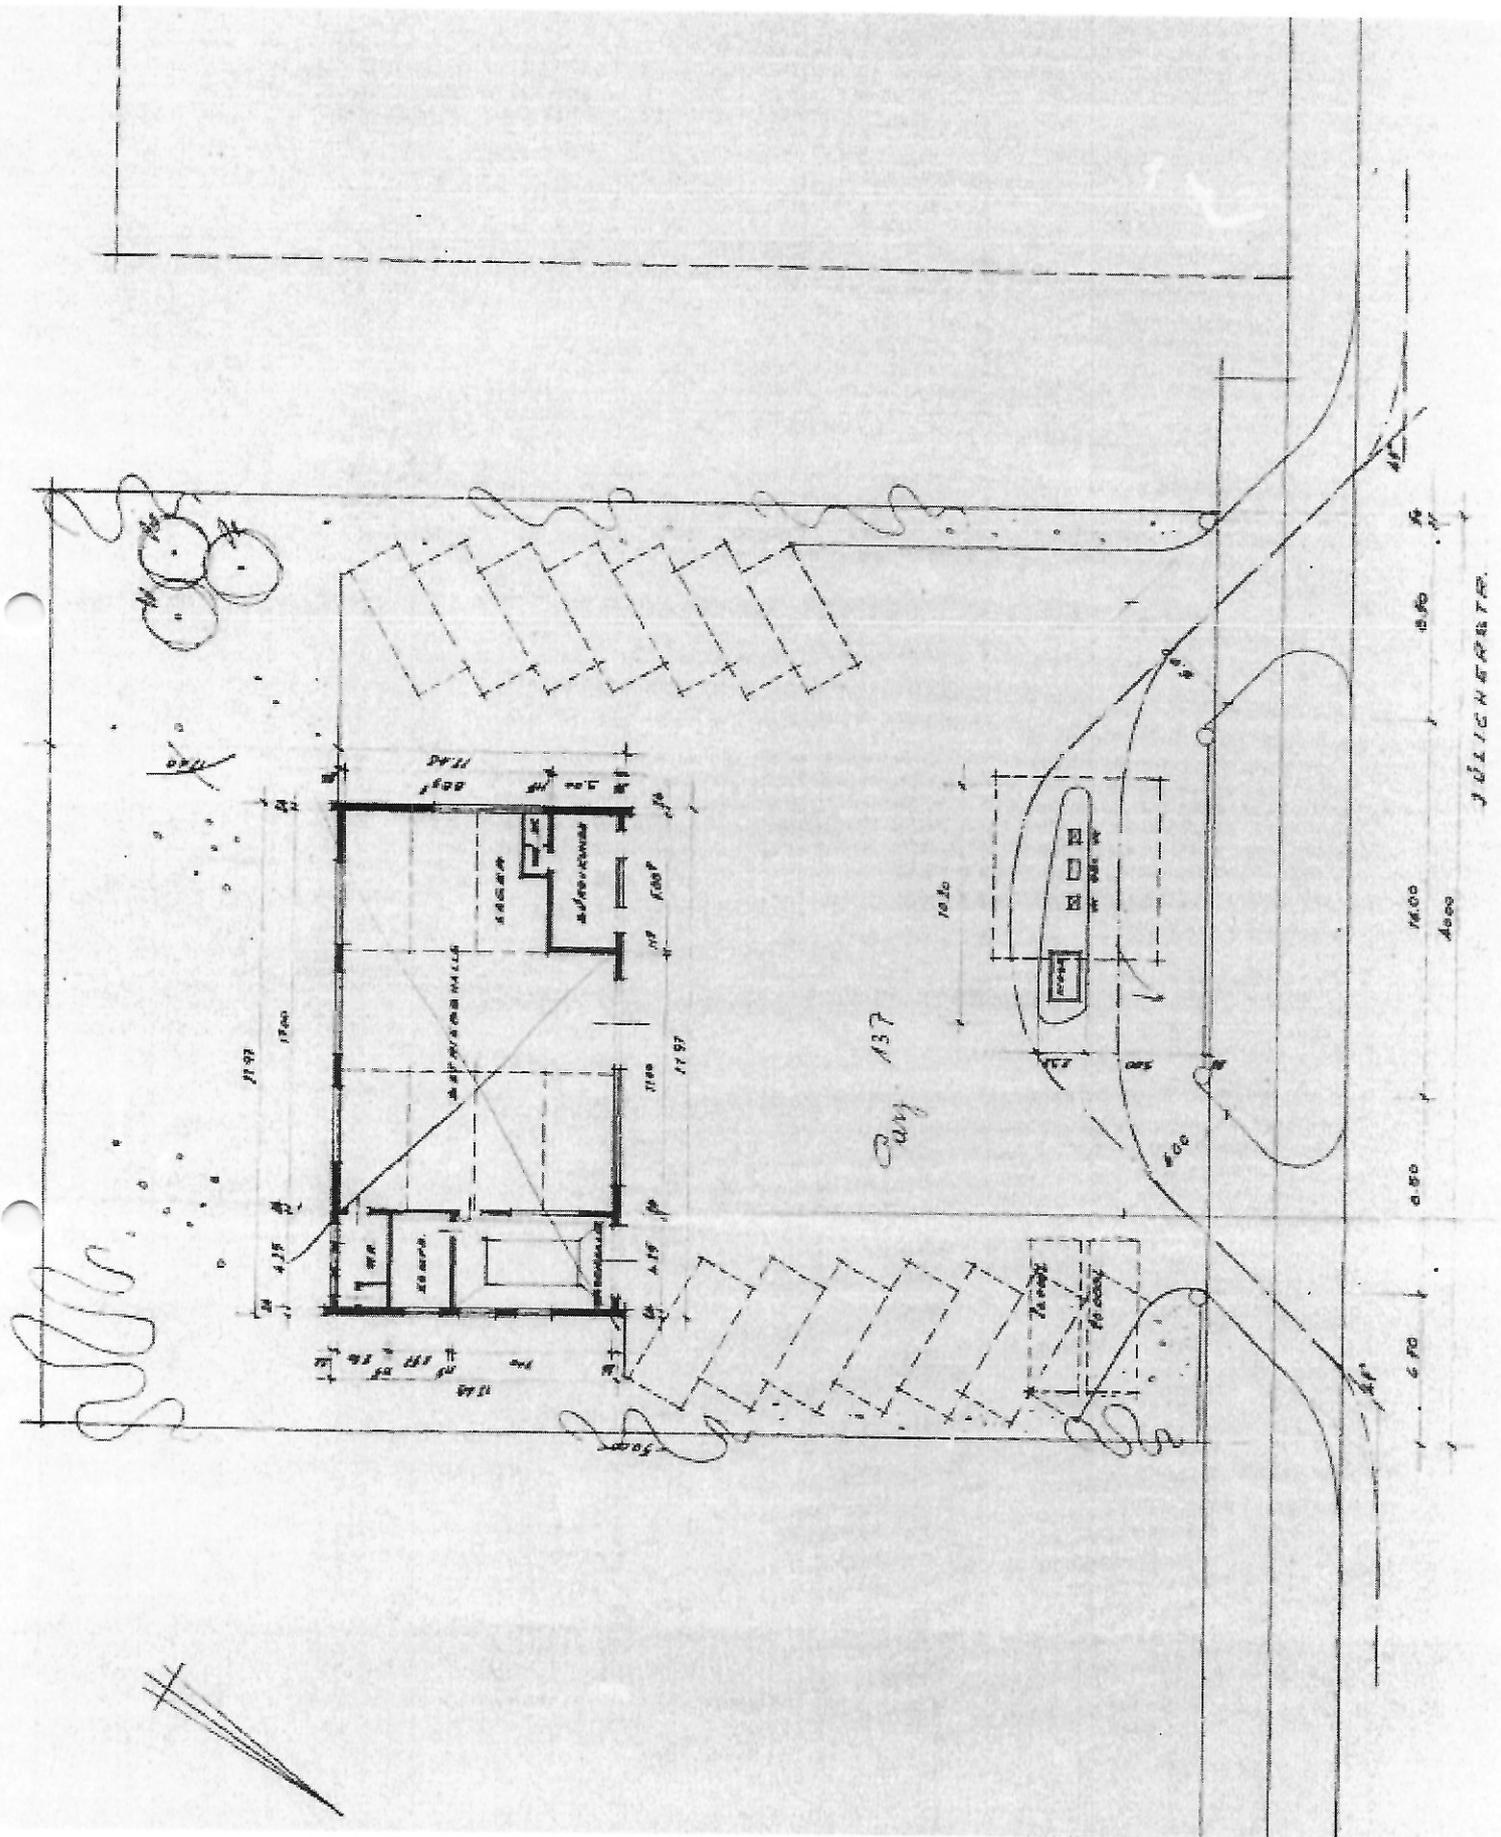
aus Bauakzte Anlage 1
1959/60

Zur Planung der Untersuchungen wurde eine Recherche im Archiv des Bauordnungsamtes des Kreises durchgeführt. In einer Bauakte aus dem Jahr 1959/60 war die frühere Lage von zwei unterirdischen VK-Tanks und der Zapfinsel verzeichnet (vgl. Lageplan **Anlage 1**). Bei einem Ortstermin am 12.06.2012 übergab Herr Lafos weiterhin ein Schrägluftbild sowie ein Foto der ehemaligen Tankstelle (vgl. **Anlage 2**).

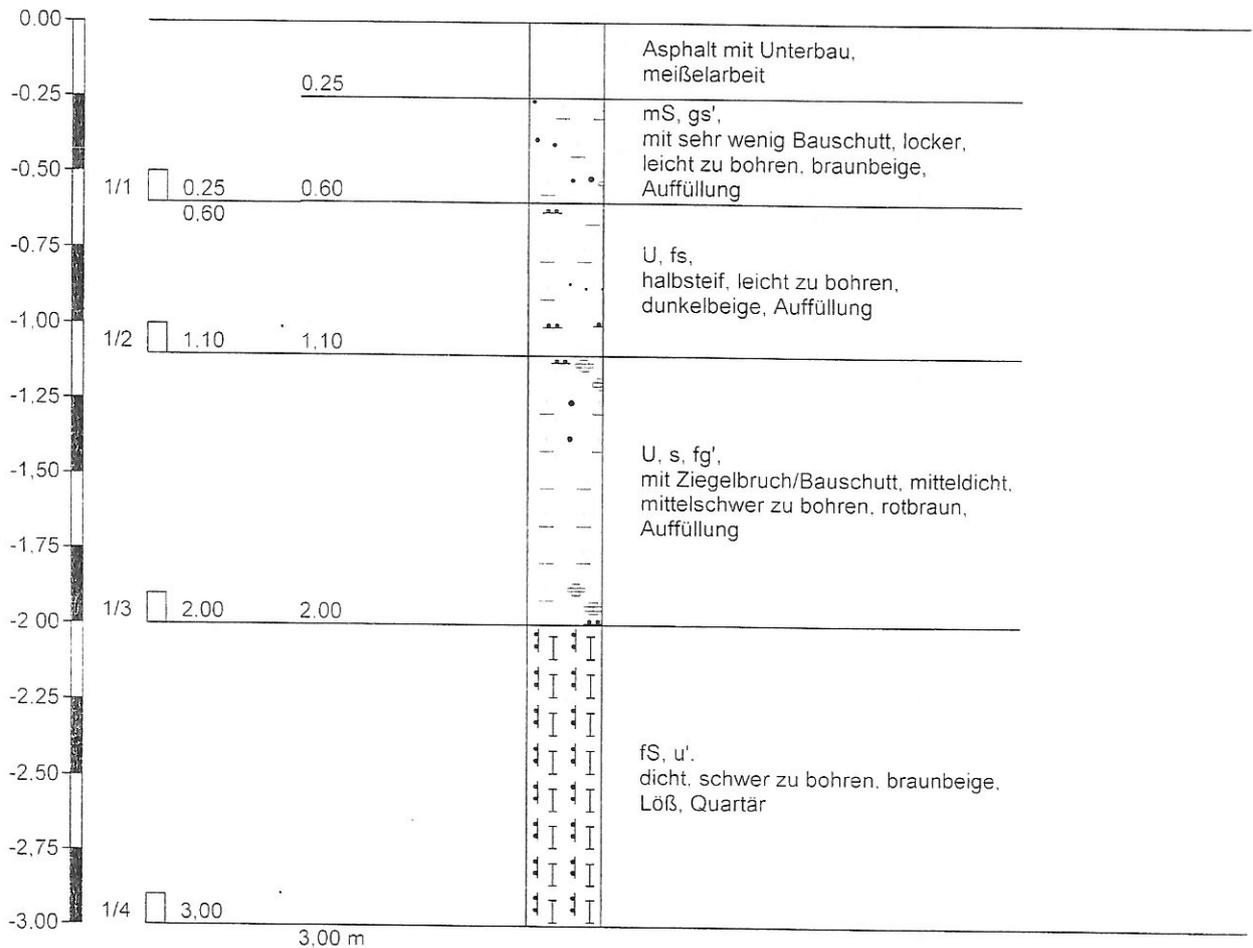
RKS 1

Im Bereich der ehemaligen Zapfinsel wurde unter einer ca. 25 cm dicken Oberflächenbefestigung aus Asphalt mit Unterbau eine rund 2 Meter mächtige Auffüllungsschicht erbohrt. Diese ist bis etwa 60 bis 70 cm Tiefe sandig und wies einen leichten KW-Geruch auf. Darunter besteht das Auffüllungsmaterial aus feinsandigem Schluff, der in geringem Umfang Ziegelbruch und Bauschutt enthält. Ab einer Tiefe von 2 bis 2,2 m unter der Geländeoberfläche folgt unter dem Auffüllungsmaterial bis zur Endteufe der Bohrungen (3 m) der gewachsene Untergrund in Form von Löß.

0.25	a) Asphalt mit Unterbau			Bodenluft, BL 1: 10 L		
	b)					
	c)	d) meißelarbeit	e)			
	f)	g)	h) i)			
0.60	a) mS, gs'			trocken		1/1 0,60
	b) mit sehr wenig Bauschutt

c) locker	d) leicht zu bohren	e) braunbeige			
	f)	g) Auffüllung	h) i)			
1.10	a) U. fs			erdfeucht		1/2 1,10
	b)					
	c) halbsteif	d) leicht zu bohren	e) dunkelbeige

f)	g) Auffüllung	h) i)			
2.00	a) U. s, fg'			erdfeucht		1/3 2,00
	b) mit Ziegelbruch/Bauschutt					
	c) mitteldicht	d) mittelschwer zu bohren	e) rotbraun

f)	g) Auffüllung	h) i)			
3.00	a) fS. u'			erdfeucht'		1/4 3,00
	b)					
	c) dicht	d) schwer zu bohren	e) braunbeige			
	f) Löß	g) Quartär	h) i) ++

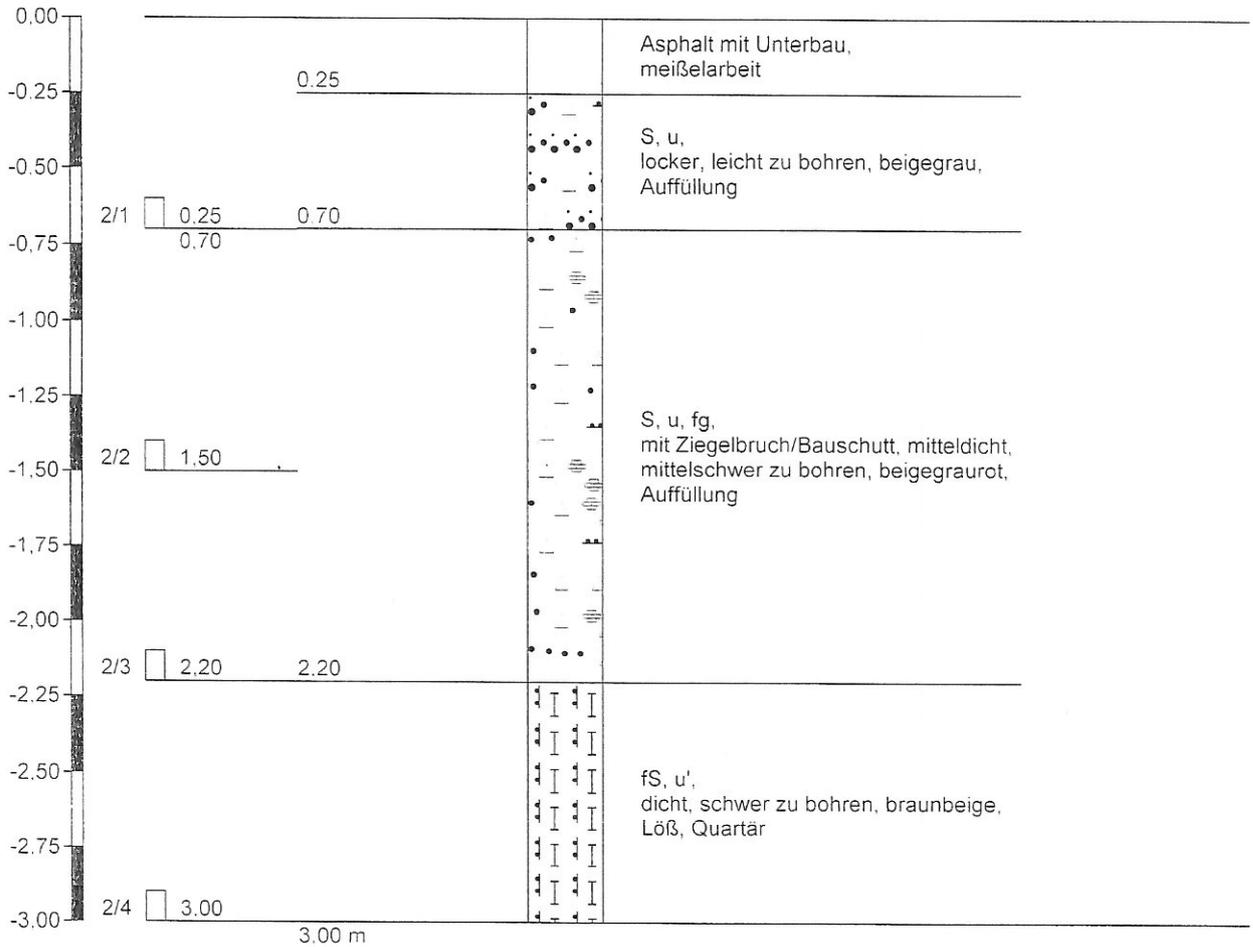
RKS 2

f) Übliche Benennung	g) Geologische 1) Benennung	h) 1) Gruppe	i) Kalk- gehalt				
0.25	a) Asphalt mit Unterbau			Bodenluft, BL 2: 10 L			
	b)						
	c)	d) meißelarbeit	e)

f)	g)	h) i)				
0.70	a) S. u			erdfeucht'		2/1	0.70
	b)						
	c) locker	d) leicht zu bohren	e) beige-grau				
	f)	g) Auffüllung	h) i)				
2.20	a) S. u. fg			erdfeucht		2/2 2/3	1,50 2.20

b) mit Ziegelbruch/Bauschutt						
	c) mitteldicht	d) mittelschwer zu bohren	e) beige-graurot				
	f)	g) Auffüllung	h) i)				
3.00	a) fS. u'			erdfeucht'		2/4	3.00

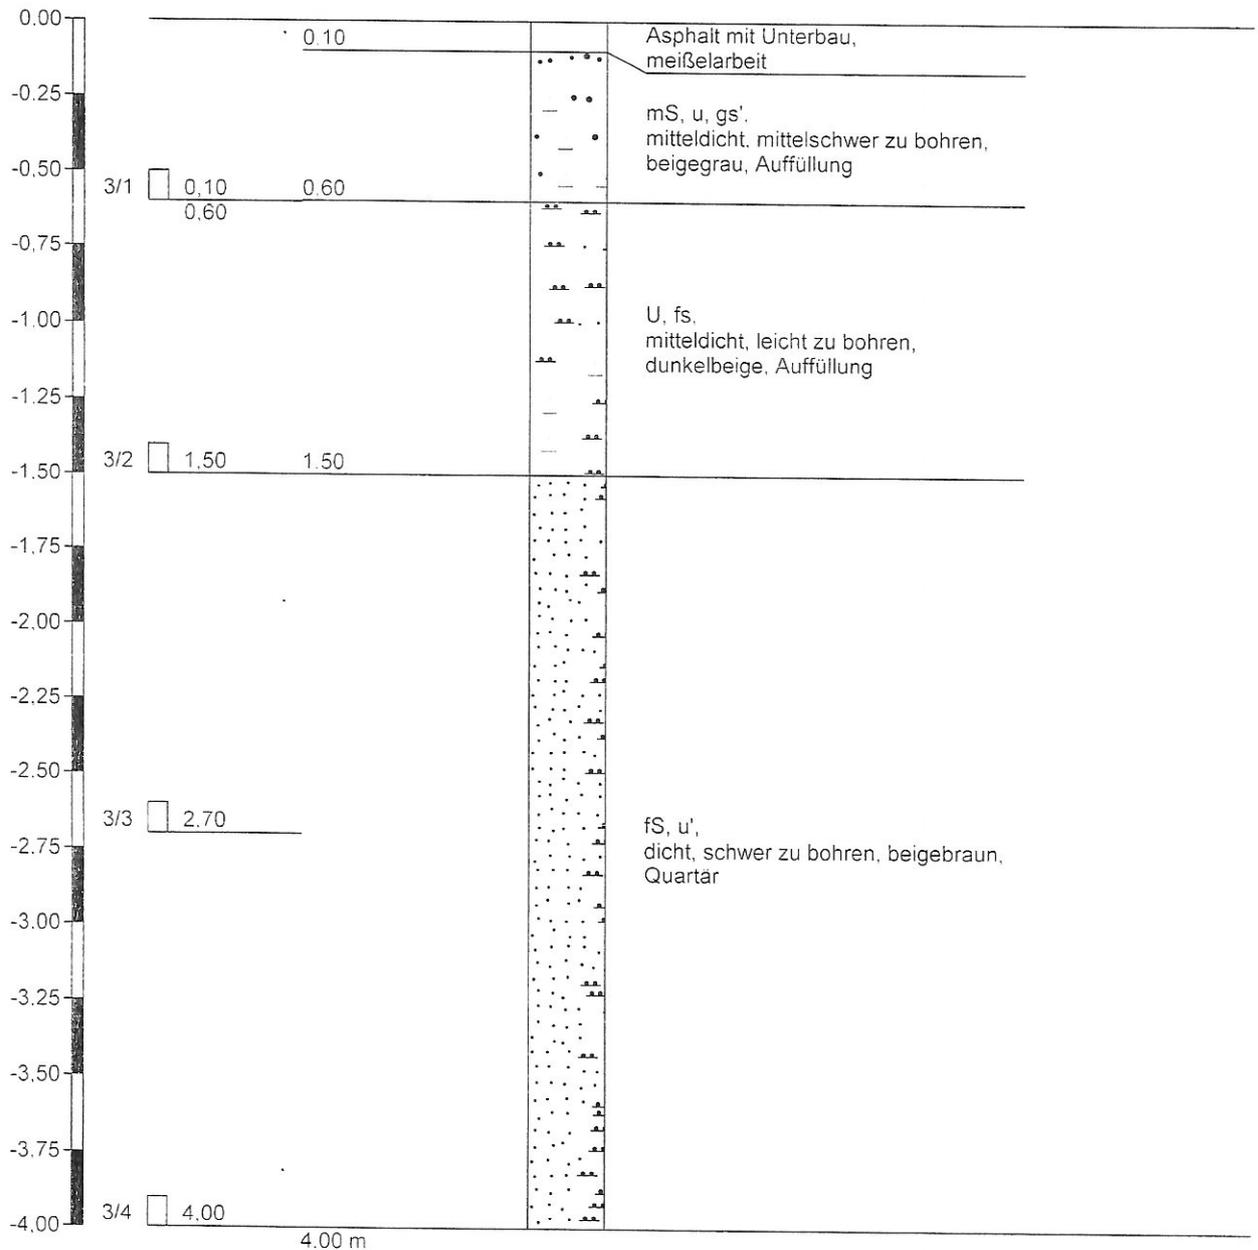
Der Bodenaufbau im Bereich der ehemaligen Tanks unterscheidet sich davon, insofern die Dicke der Oberflächenbefestigung hier nur etwa 10 cm beträgt. Darunter folgt eine Auffüllungsschicht, die bis in Tiefen zwischen 1,5 m (RKS 3) und 3,5 m (RKS 4) unter der Geländeoberfläche reichen. Die oberste Bodenprobe der RKS 3 unmittelbar unter der Oberflächenbefestigung wies wiederum einen leichten KW-Geruch aus.

Tanks wurden bei den Bohrungen nicht getroffen. Da in diesem Bereich kein Bettungssand erbohrt wurde, ist nicht sicher, ob die Tankgrube wirklich getroffen wurde. Unter der Auffüllungsschicht wurden bis zur Endteufe der Bohrungen feinsandige Schluffe bzw schluffige Feinsande ohne sensorische Auffälligkeiten erbohrt. Die Bohrprofile und Schichtenverzeichnisse der RKS sind als **Anlage 3** beigefügt.

0.10	a) Asphalt mit Unterbau			Bodenluft, BL 3: 10 L		
	b)					
	c)	d) meißelarbeit	e)			
	f)	g)	h) i)			
0.60	a) mS, u. gs'			erdfeucht'		3/1 0.60
	b)

c) mitteldicht	d) mittelschwer zu bohren	e) beige-grau			
	f)	g) Auffüllung	h) i)			
1.50	a) U, fs			erdfeucht		3/2 1.50
	b)					
	c) mitteldicht	d) leicht zu bohren	e) dunkelbeige

f)	g) Auffüllung	h) i)			
4.00	a) fS, u'			erdfeucht		3/3 2.70 3/4 4.00
	b)					
	c) dicht	d) schwer zu bohren	e) beigebraun			
	f)	g) Quartär	h) i)			
	a)

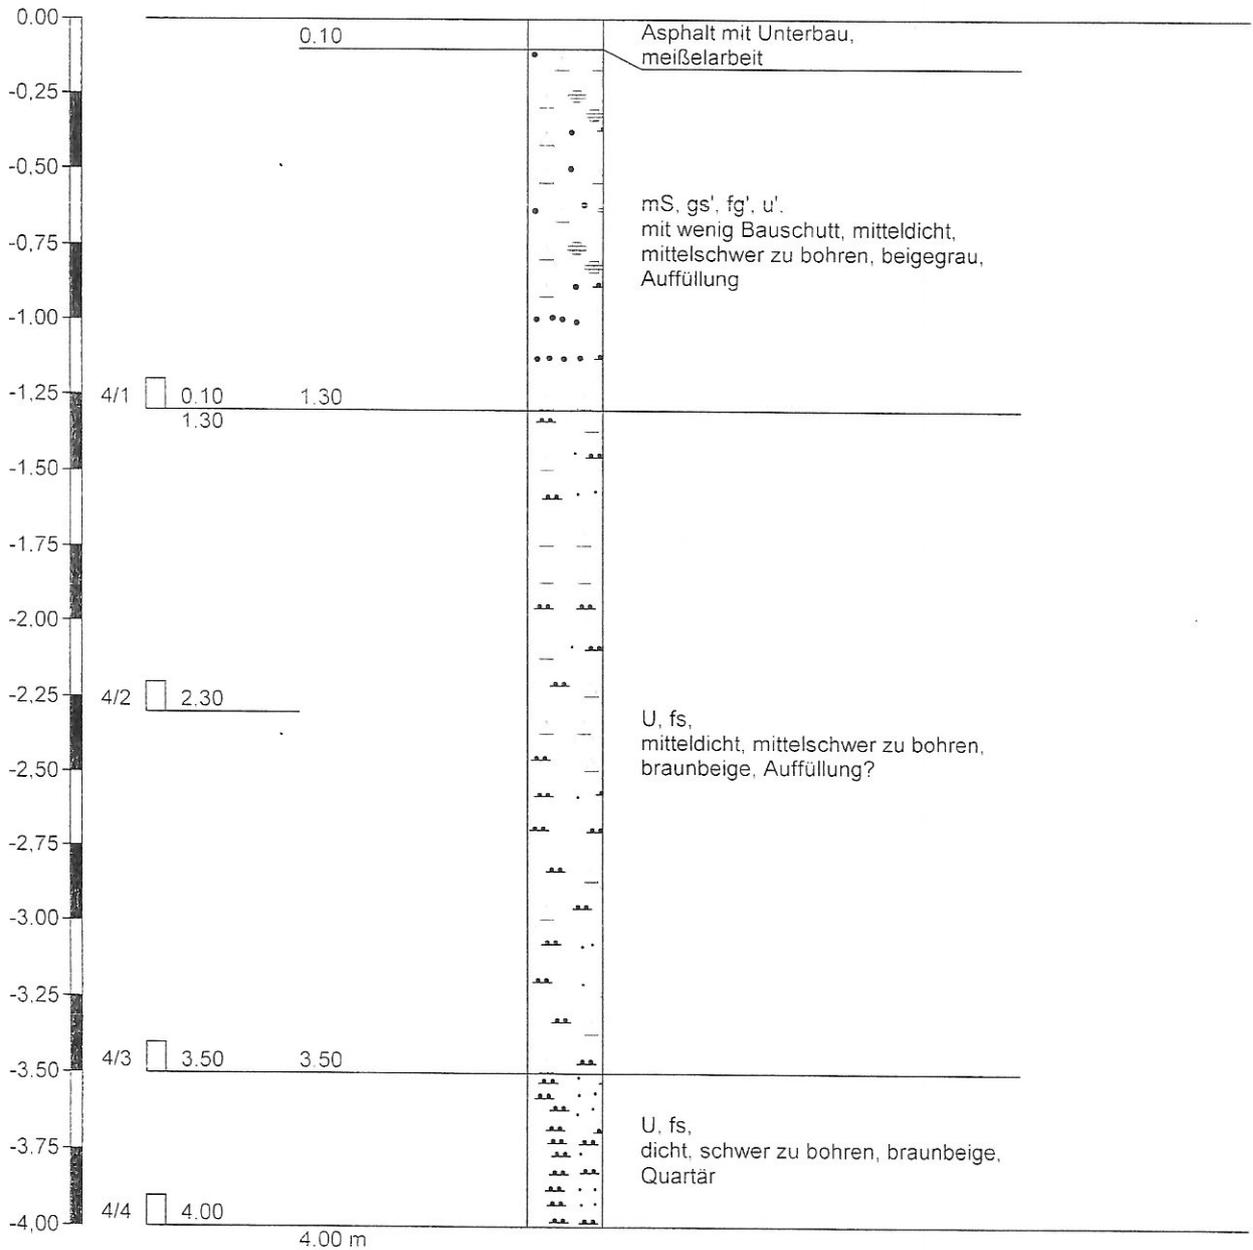
RKS 4

0.10	a) Asphalt mit Unterbau			Bodenluft, BL 4: 10 L			
	b)						
	c)	d) meißelarbeit	e)				
	f)	g)	h) i)				
1.30	a) mS, gs', fg', u'			erdfeucht		4/1	1,30

b) mit wenig Bauschutt						
	c) mitteldicht	d) mittelschwer zu bohren	e) beigegrau				
	f)	g) Auffüllung	h) i)				
3.50	a) U, fs			erdfeucht		4/2 4/3	2,30 3,50

b)						
	c) mitteldicht	d) mittelschwer zu bohren	e) braunbeige				
	f)	g) Auffüllung?	h) i)				
4.00	a) U, fs			erdfeucht		4/4	4,00
	b)						
	c) dicht	d) schwer zu bohren	e) braunbeige
