Abriss eines Holzschuppens beim Klinikum am Hasenkopf, Aschaffenburg

Artenschutzkontrolle

Stand: 21.03.2023

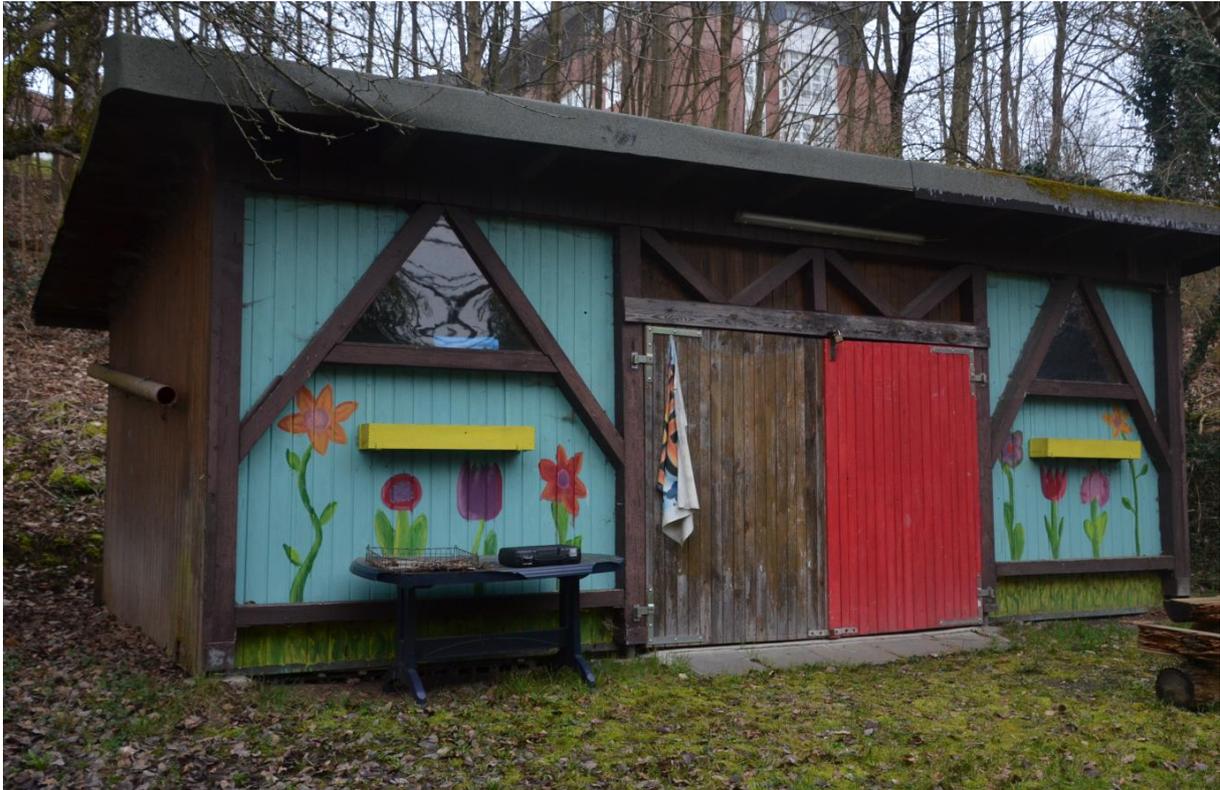
Abb.2: Blick auf den Holzschuppen von außen.

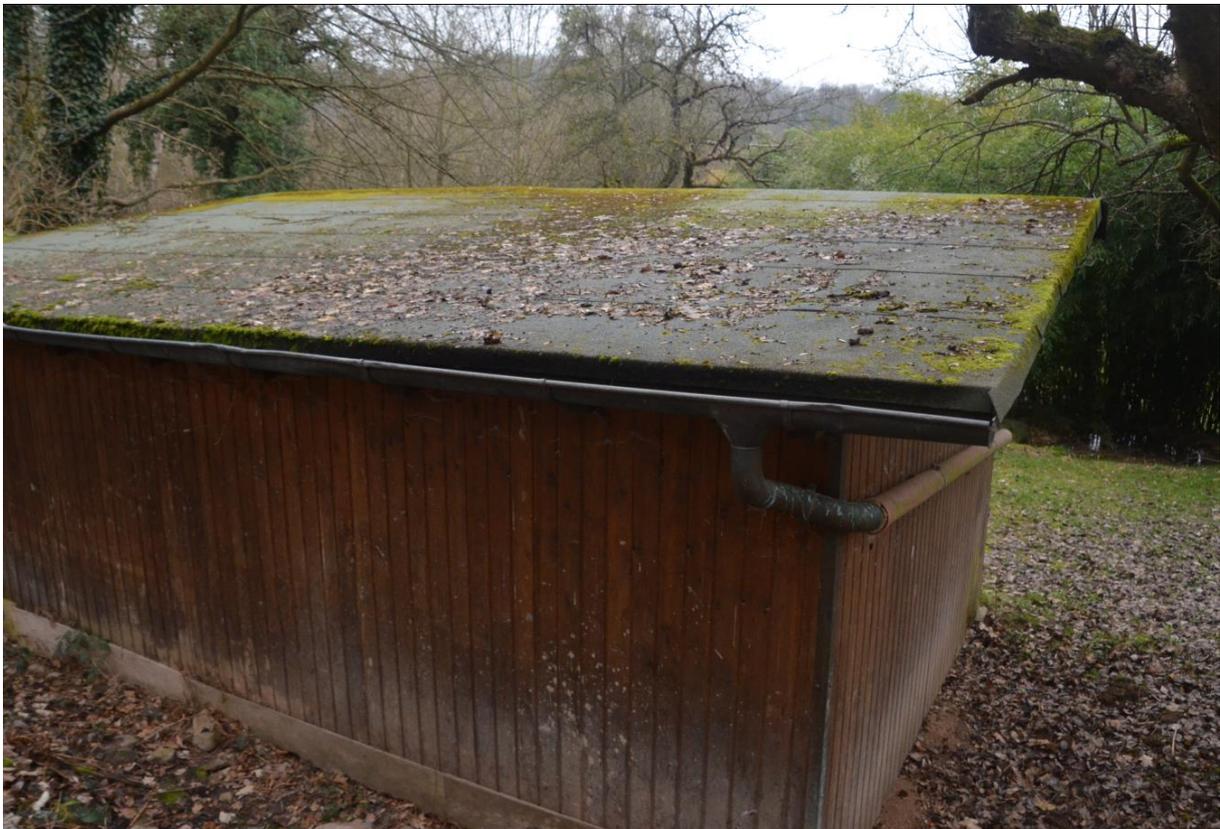
In der Rückwand des Schuppens existieren unterhalb des Dachs mehrere Spalten, durch welche ein Eindringen von Vögeln und Fledermäusen theoretisch möglich ist. Der einfach gebaute Holzschuppen bestehend aus Holzbrettern und Sperrholz weist jedoch keine älteren oder aktuellen Nutzungsspuren wie Kot, Nistmaterial oder Nahrungsreste von streng geschützten Arten auf. Es wurden keine Kotpuren oder Verfärbungen am Holz festgestellt, welche auf eine Nutzung durch Fledermäuse schließen lassen würden. Nutzungsspuren wurden lediglich von Mäusen, Feldwespen und Tagfaltern festgestellt (s. Abb. 6).

Abb. 3: Rückseite des Schuppens.

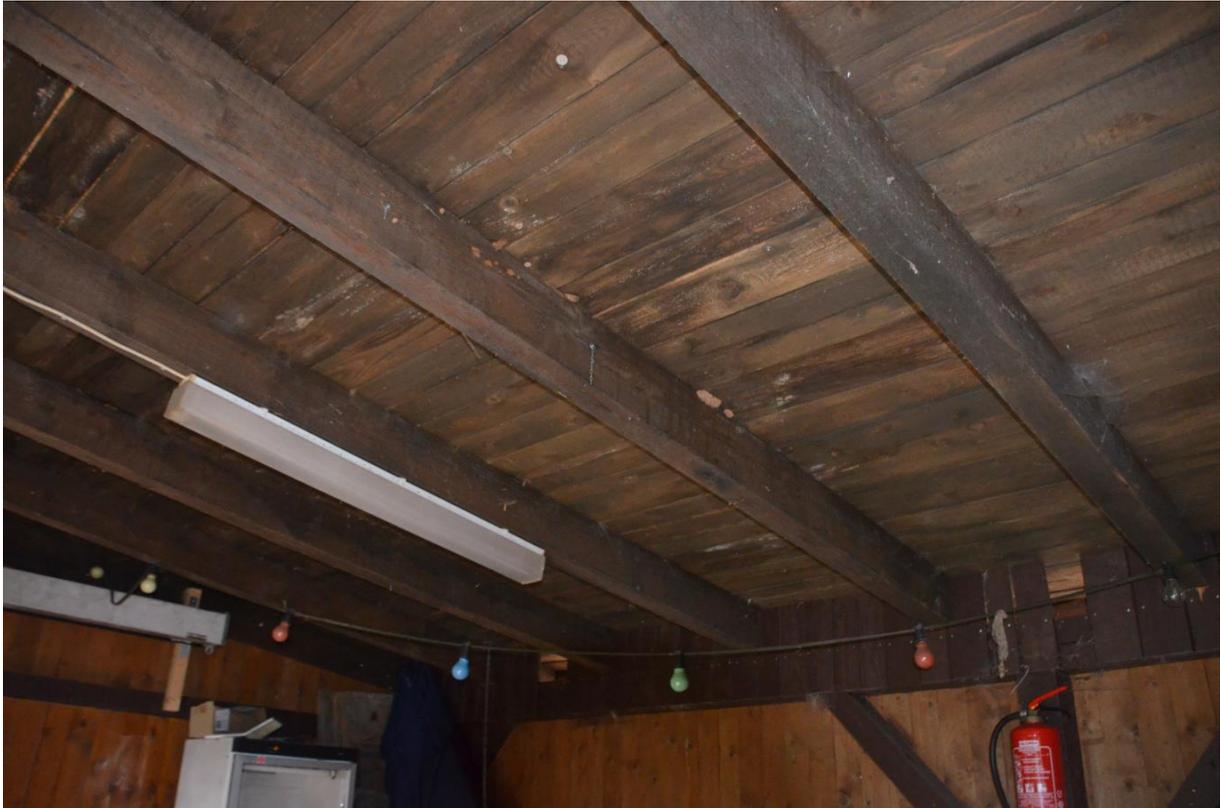
Abb. 3: Dach von Innen. Unter den Holzbrettern befindet sich eine Spahnholzplatte ohne dazwischen liegende Nischen oder Hohlräume.

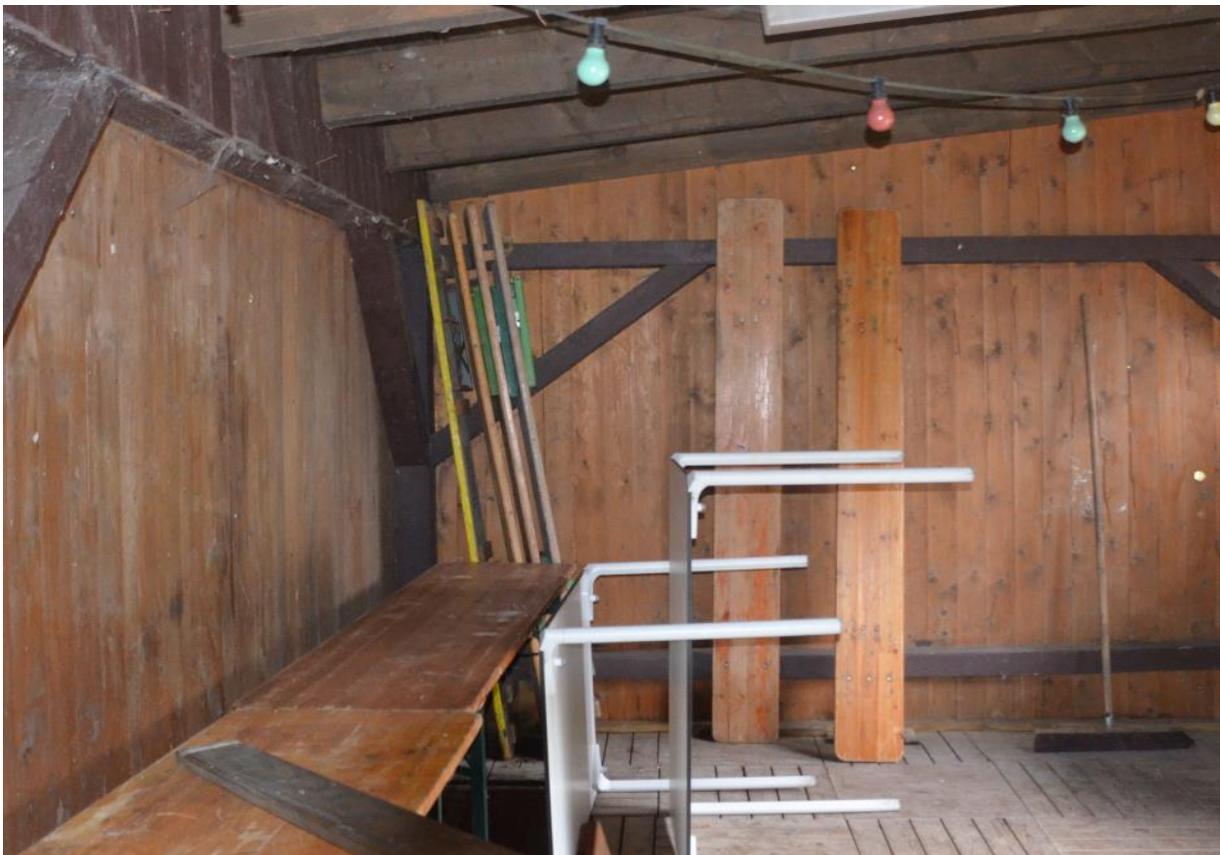
Abb. 4: Innenraum des Schuppens. Hier wurden keine Rückstände durch besonders geschützte Arten festgestellt.

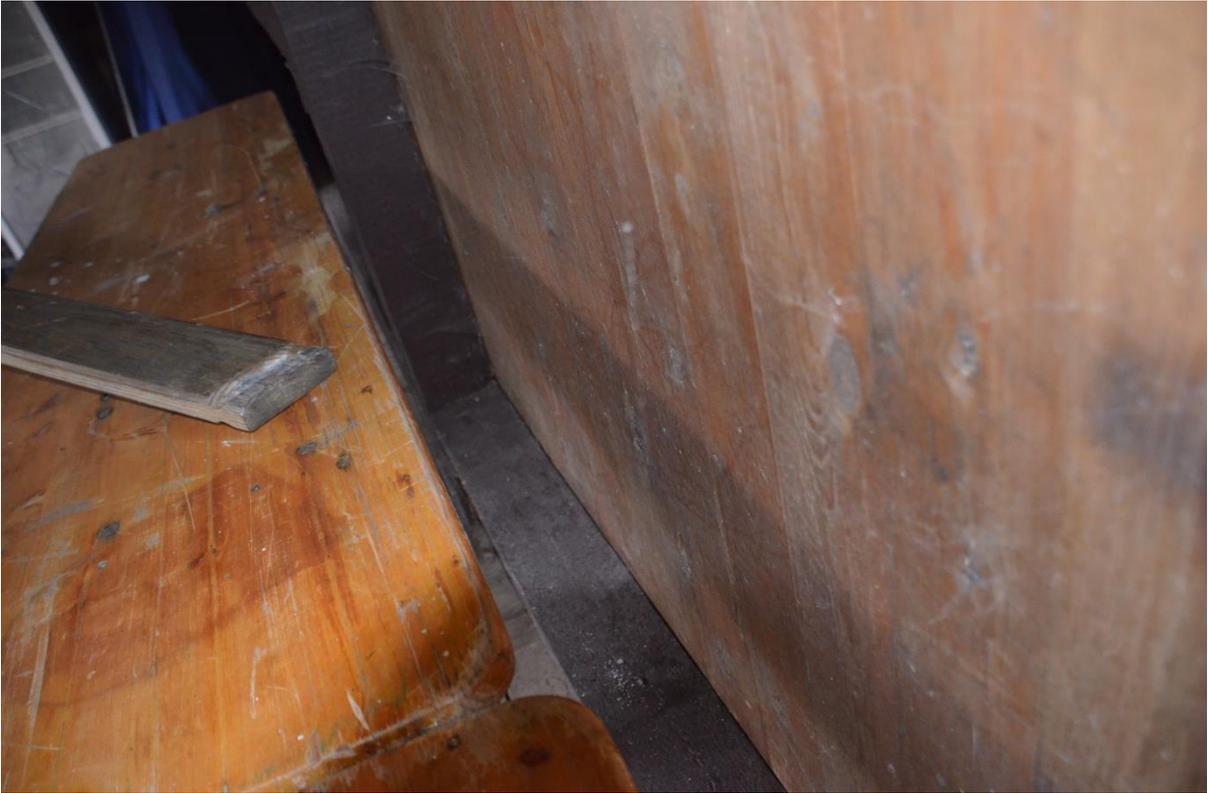
Abb. 5: Innenraum des Schuppens. Es existieren keine Risse oder Nischen in den Wänden, welche sich als Nist- oder Quartierstandort eignen.

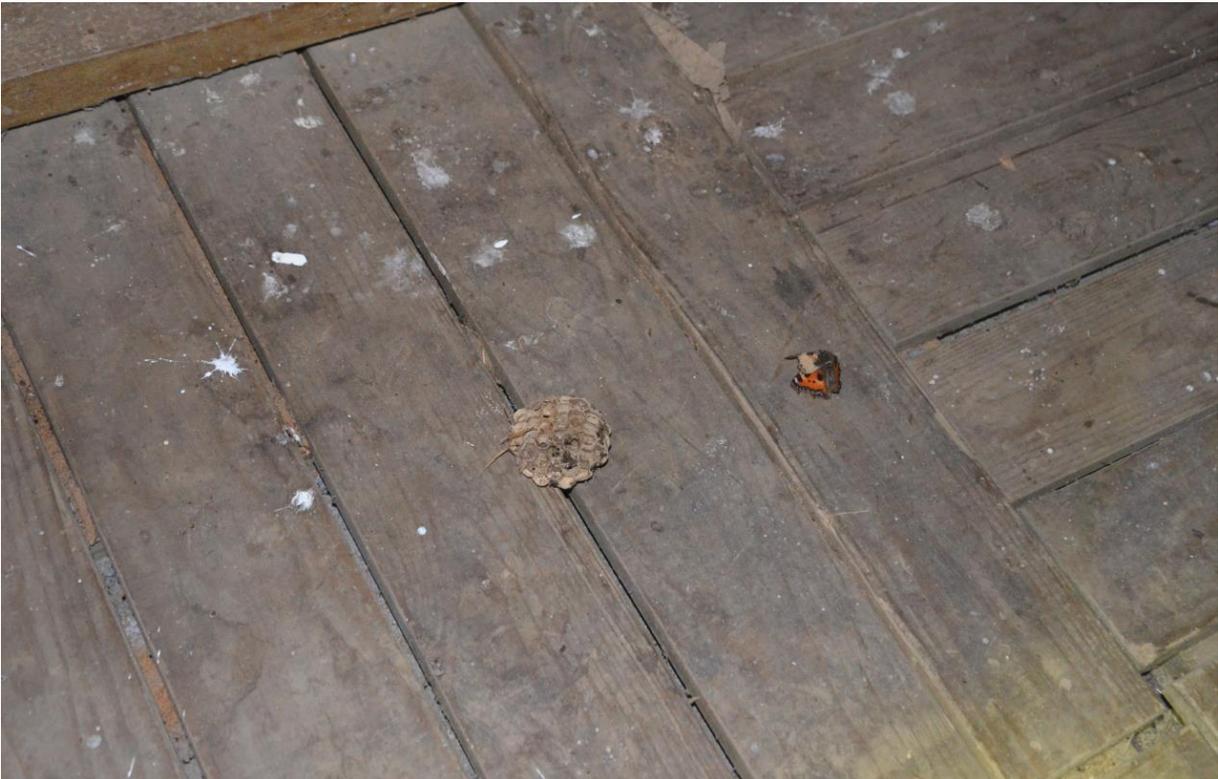
Abb. 6: Altes Wespennest und Kleiner Fuchs, der die Überwinterung nicht überlebt hat.
