**Kurzbewertung
zur
Standorteignung
und Machbarkeit einer
geothermischen Sondenanlage
auf dem Gelände
„Am Nordring“
in 95445 Bayreuth**

Auftraggeber:
WEBERWÜRSCHINGER
Gesellschaft von Architekten mbH, Berlin

Projekt: BV „Am Nordring“, 95445 Bayreuth, geothermische Standorteignung

Bearbeiter: Frank von Brandis, Diplom-Geologe
Erdwärme plus
Waldhüttenstr. 48
95500 Heinersreuth
Tel.: +49 9228-996023 0
Fax: +49 9228-996023 1299
E-Mail: info@erdwaermeplus.de

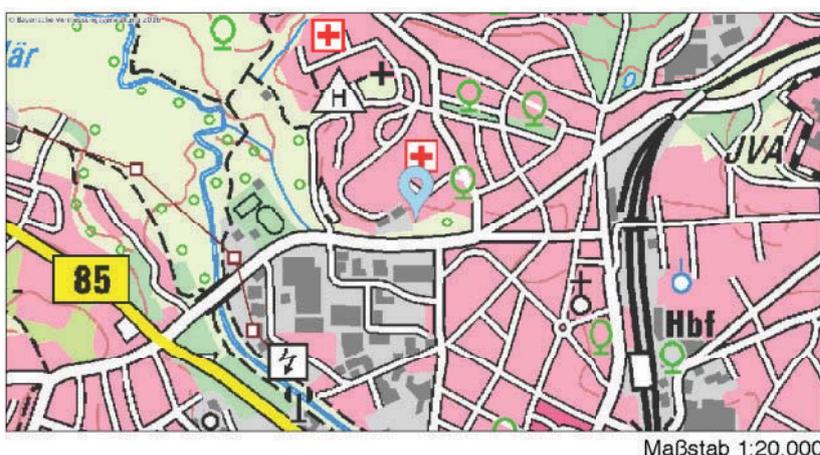
Die Lage des Vorhabens ergibt sich aus untenstehender Abbildung. Der Standort befindet sich nach der topographischen Karte auf einer Höhe von ca. 338 mNN.

**Bayreuth**
 Koordinate (Gauß-Krüger):
 RW: 4469313 HW: 5535329
 Höhe ü. NN: 337,9 m

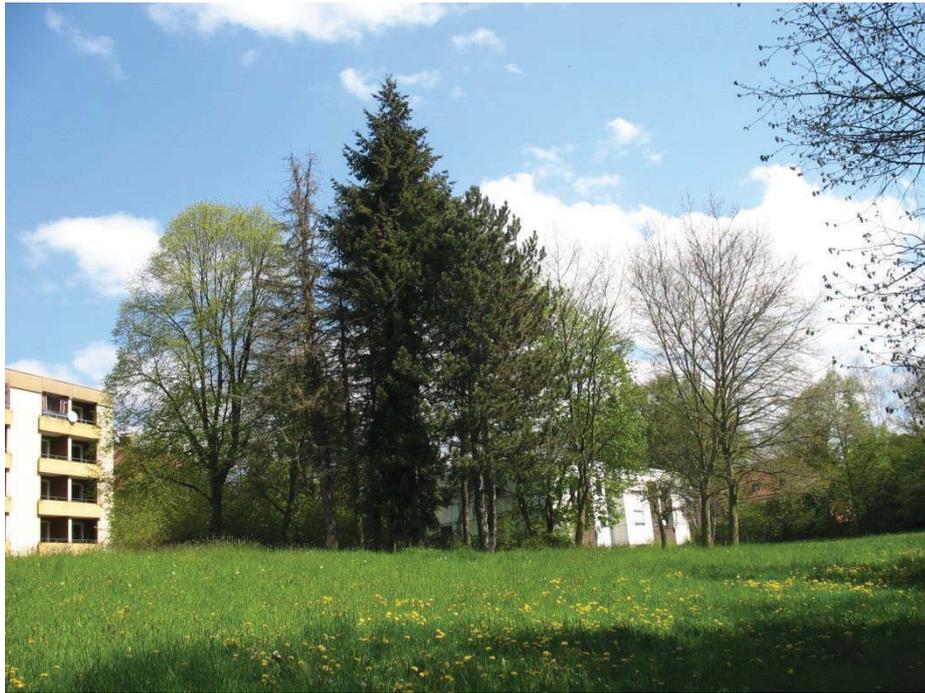
Abbildung 4:
Altbäume mit Wiese
im Vordergrund.

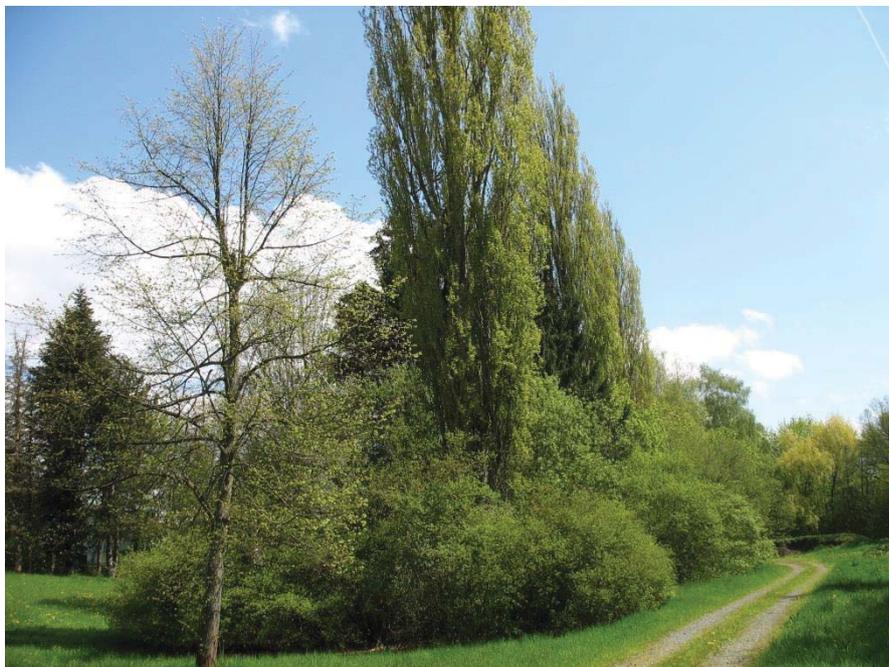
Abbildung 5: Altbäume
mit Heckengehölzen in
der Strauchschicht.
Blickrichtung Ost.

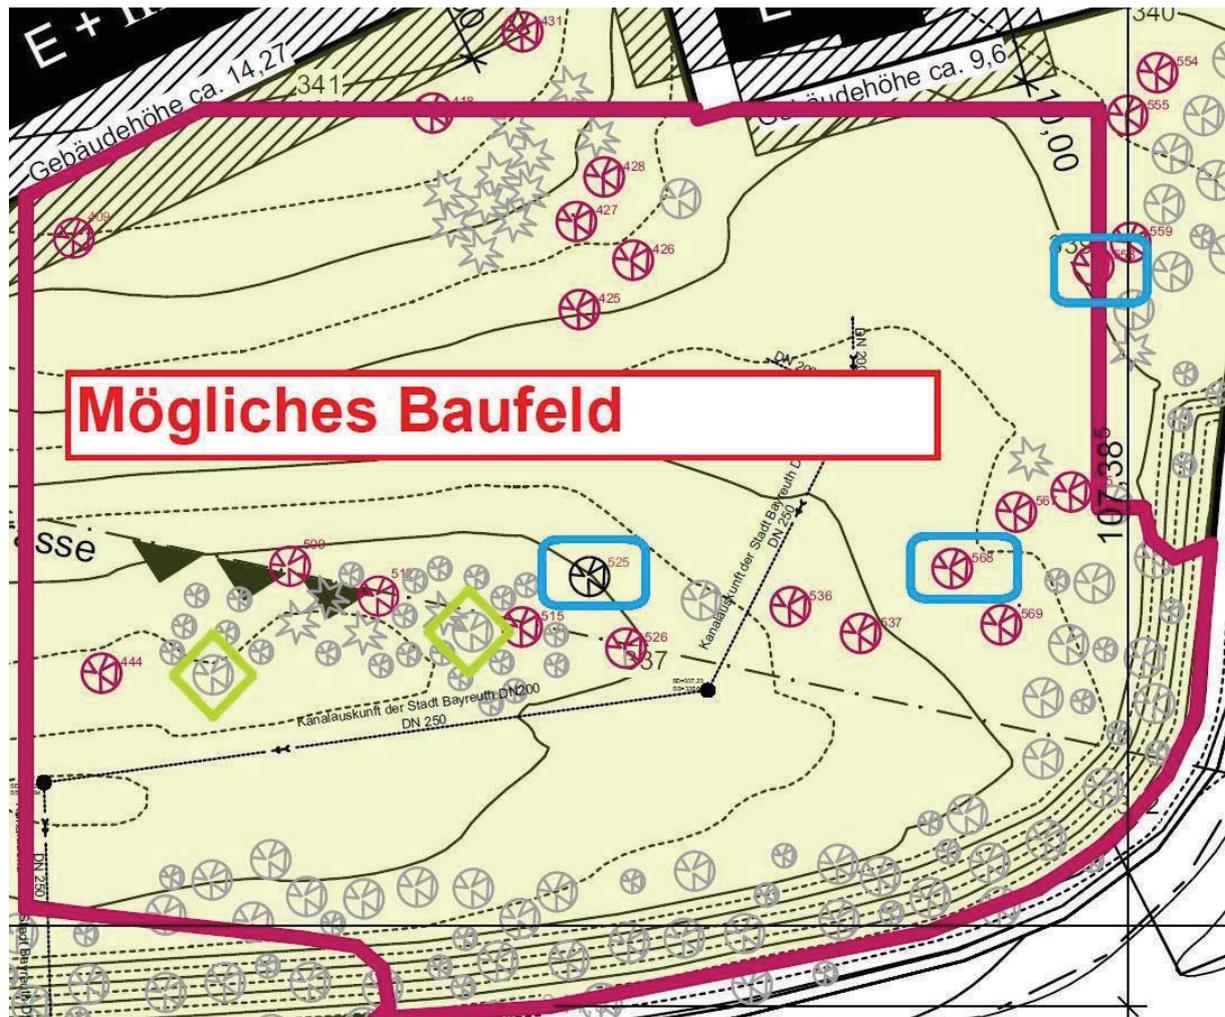
Abbildung 7: Bäume mit relevanten Strukturen für potenzielle Fledermausquartiere (blaue Umrahmung)

- Vermeidungsmaßnahme 3 – Fledermäuse: Im Falle von Baumfällungen: Potenzielle Quartierstrukturen wie Höhlungen, Stammrisse und abstehende Rinden an den festgestellten potenziellen Quartierbäumen (s. Abbildung 7) sind im Vorfeld von einem Fachmann auf das Vorkommen von Fledermäusen hin zu untersuchen. Sind die Strukturen gut und vollständig einzusehen und sind keine Fledermäuse vorhanden, so kann die Struktur im Sinne einer Vergrämuungsmaßnahme entweder entfernt (abstehende Rinde) oder verschlossen (Baumhöhlen) werden, falls sich die Fällungen nicht unmittelbar anschließen.

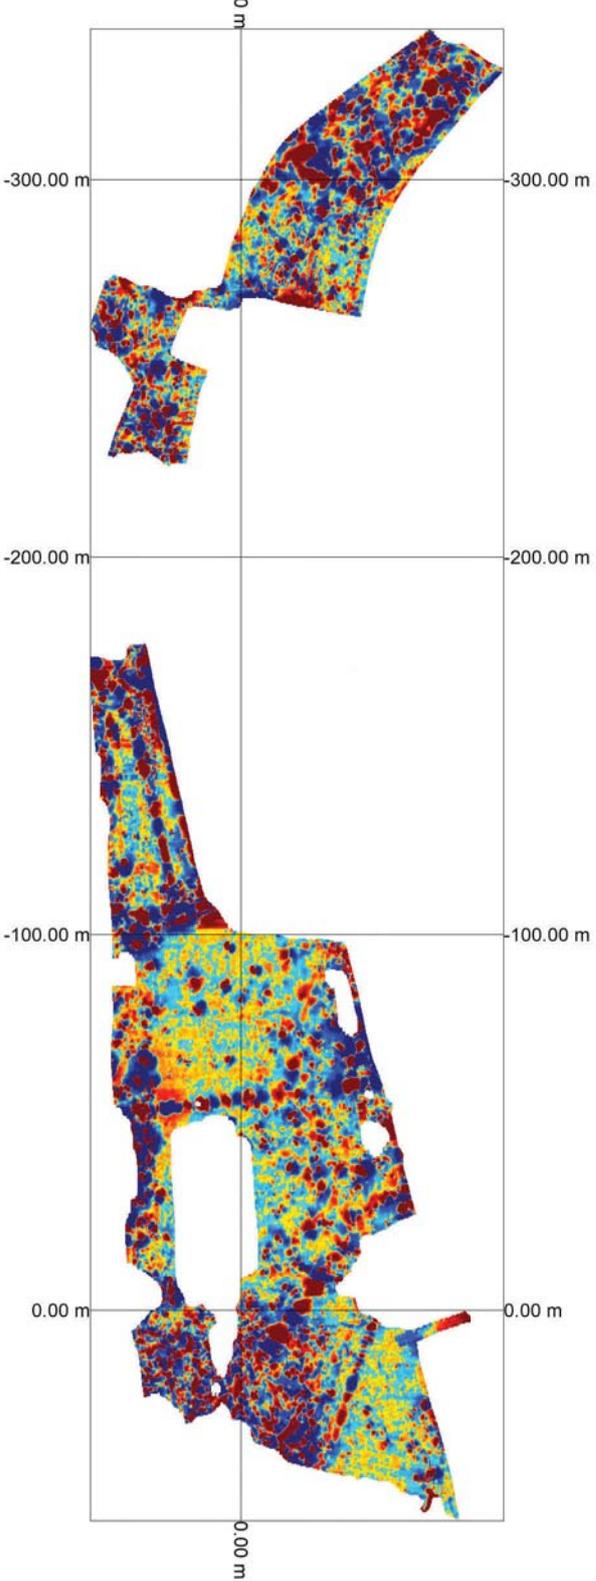
Name:	Felder 1 bis 4
Kennung:	48
Maßstab:	1:2000
Feldbreite:	395.34 m
Spurlänge:	108.80 m
Spurabstand:	0.33 m
Punktabstand:	0.10 m
Fläche:	13181.04 qm
Minimum:	-6207.25 nT
Maximum:	9656.88 nT

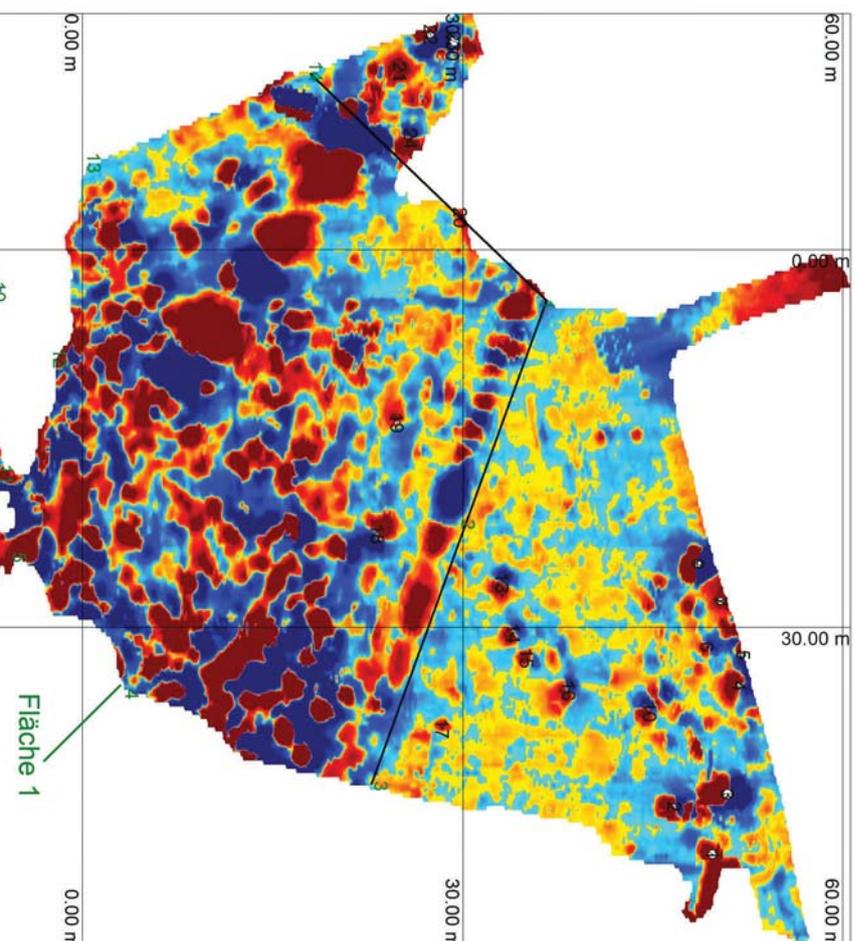
Name:	Feld_1
Kennung:	12
Maßstab:	1:600
Feldbreite:	74.25 m
Spurlänge:	89.20 m
Spurabstand:	0.33 m
Punktabstand:	0.10 m
Fläche:	3125.71 qm
Minimum:	-6027.86 nT
Maximum:	3725.82 nT

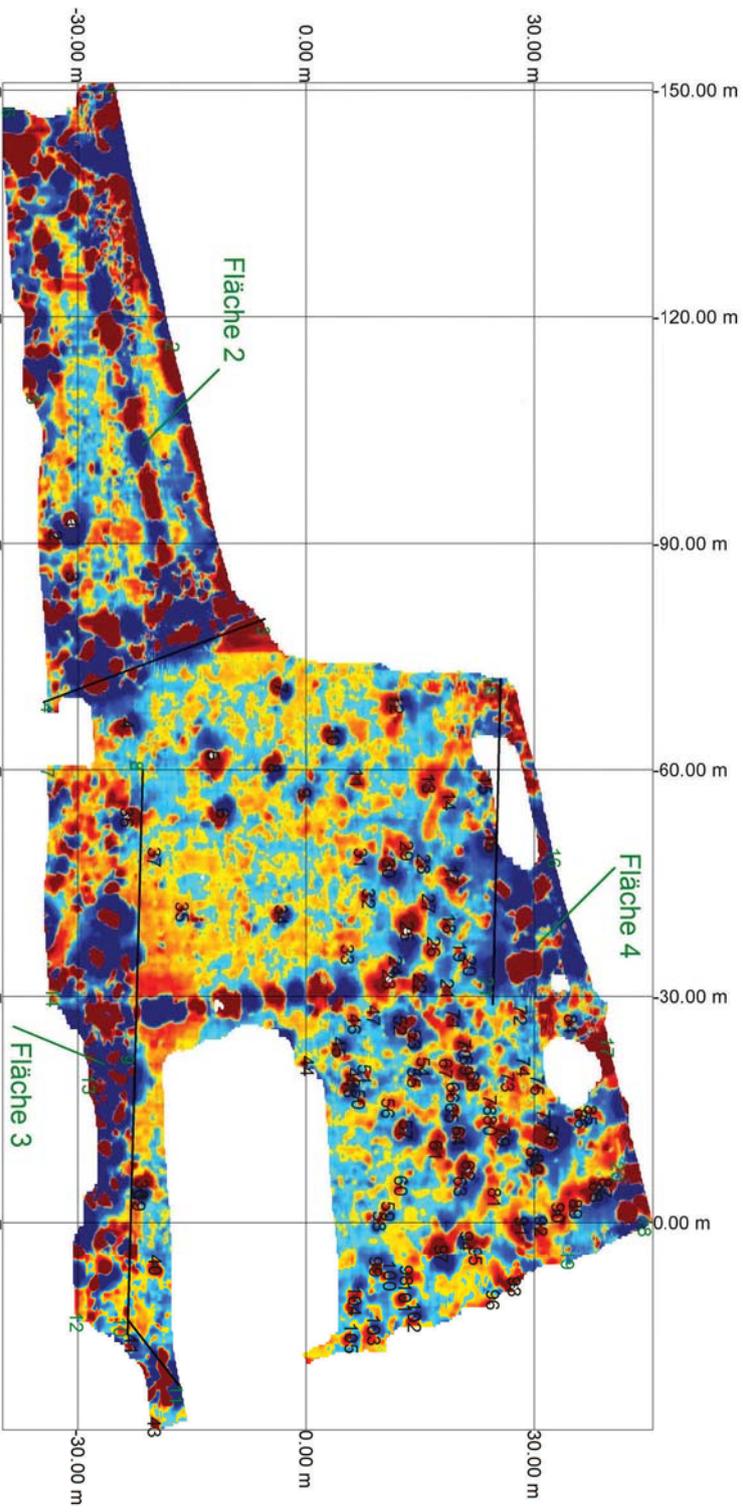
Name:	Feld_2
Kennung:	21
Maßstab:	1:1000
Feldbreite:	178.53 m
Spurlänge:	85.40 m
Spurabstand:	0.33 m
Punktabstand:	0.10 m
Fläche:	6524.12 qm
Minimum:	-4076.84 nT
Maximum:	7468.22 nT

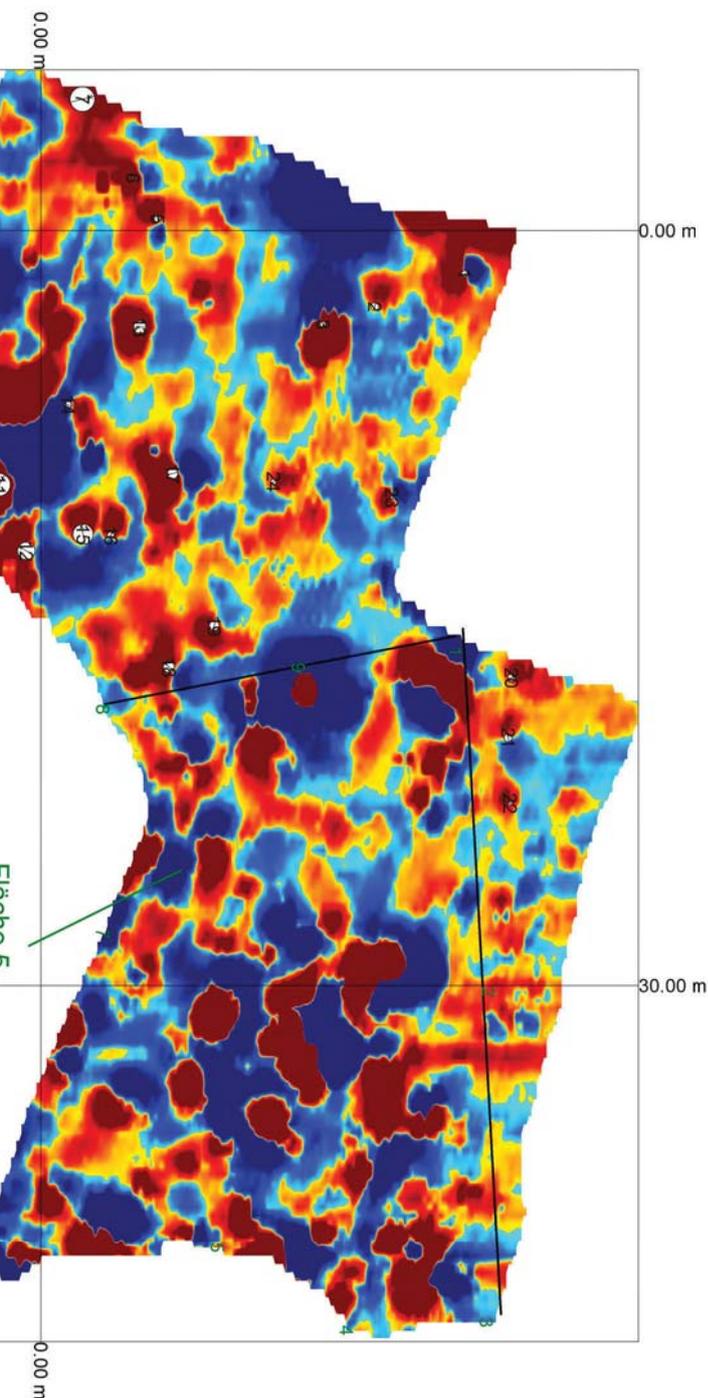
Name:	Feld_3
Kennung:	30
Maßstab:	1:300
Feldbreite:	50.49 m
Spurlänge:	30.60 m
Spurabstand:	0.33 m
Punktabstand:	0.10 m
Fläche:	913.87 qm
Minimum:	-4767.19 nT
Maximum:	9984.47 nT

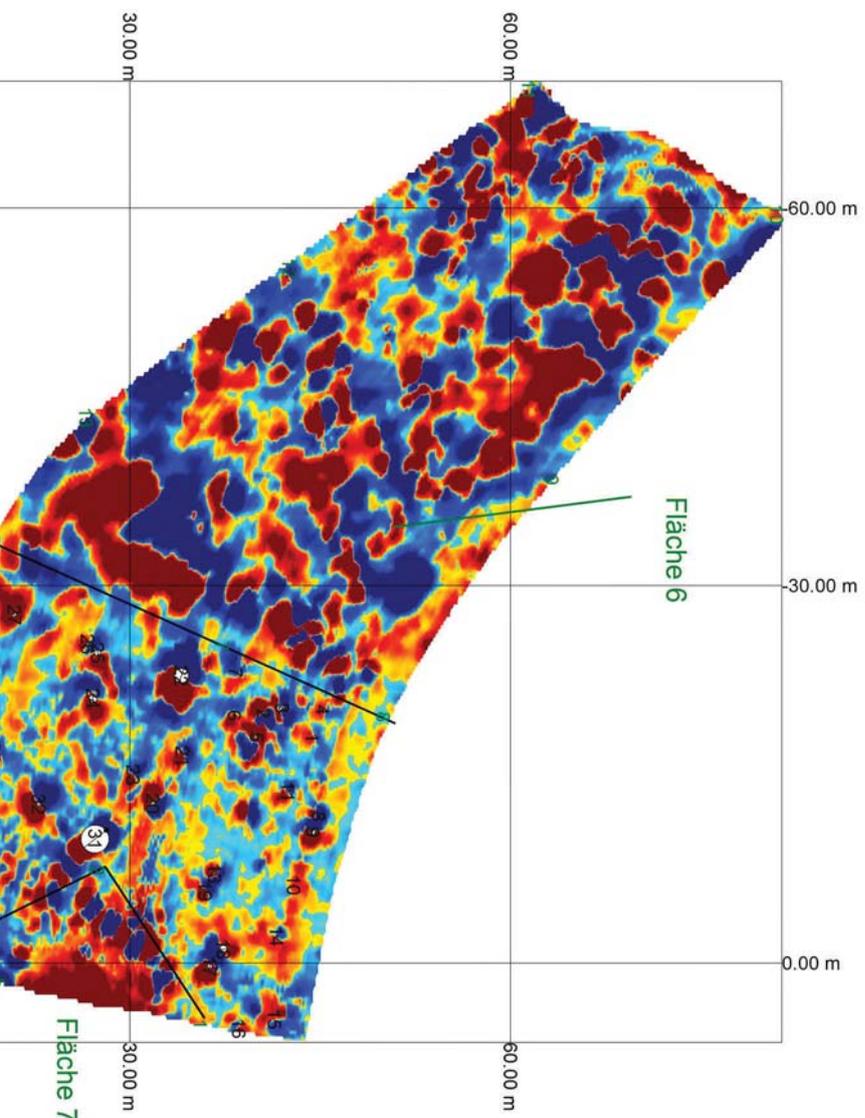
Name:	Field_4
Kennung:	39
Maßstab:	1:600
Feldbreite:	76.56 m
Spurlänge:	83.60 m
Spurabstand:	0.33 m
Punktabstand:	0.10 m
Fläche:	2651.04 qm
Minimum:	-2616.88 nT
Maximum:	3102.28 nT

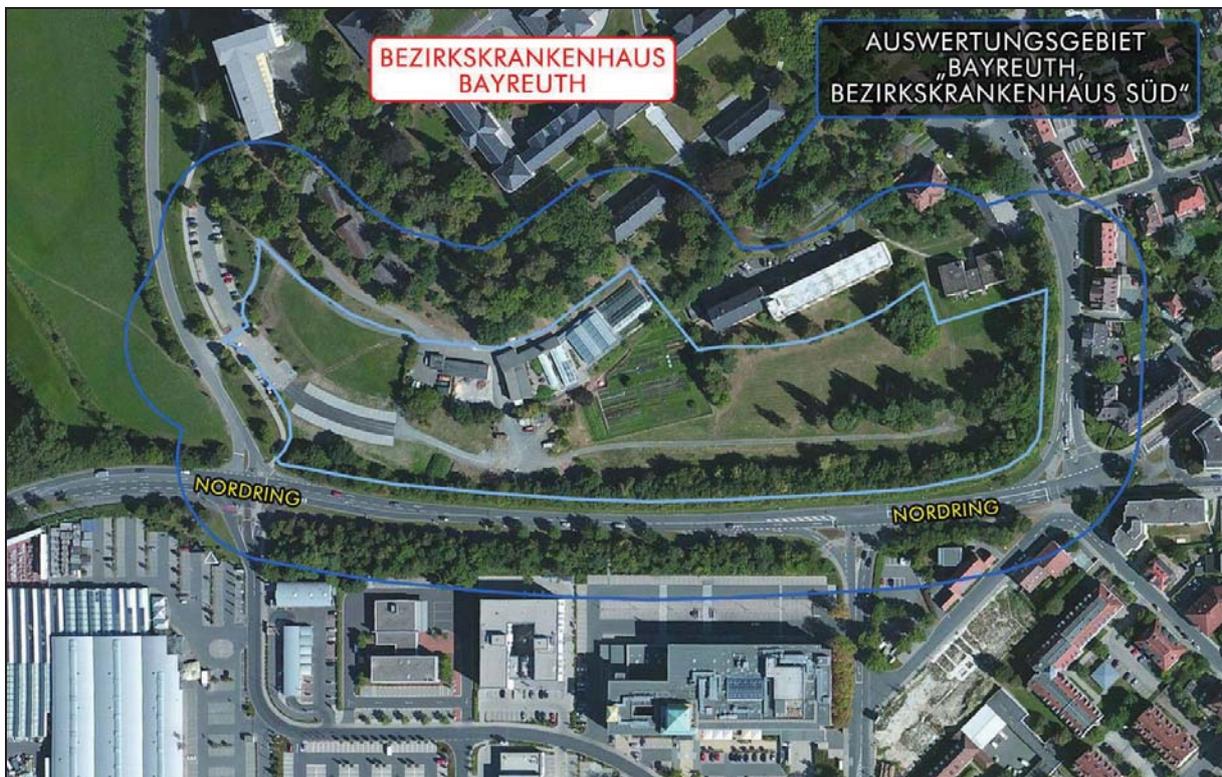
Abb. 1: Lage des Bauareals (hellblau markiert) und des um 50 m gepufferten Auswertungsgebietes (dunkelblau markiert) mit hinterlegtem aktuellem Luftbild (©2016 Microsoft Corporation).

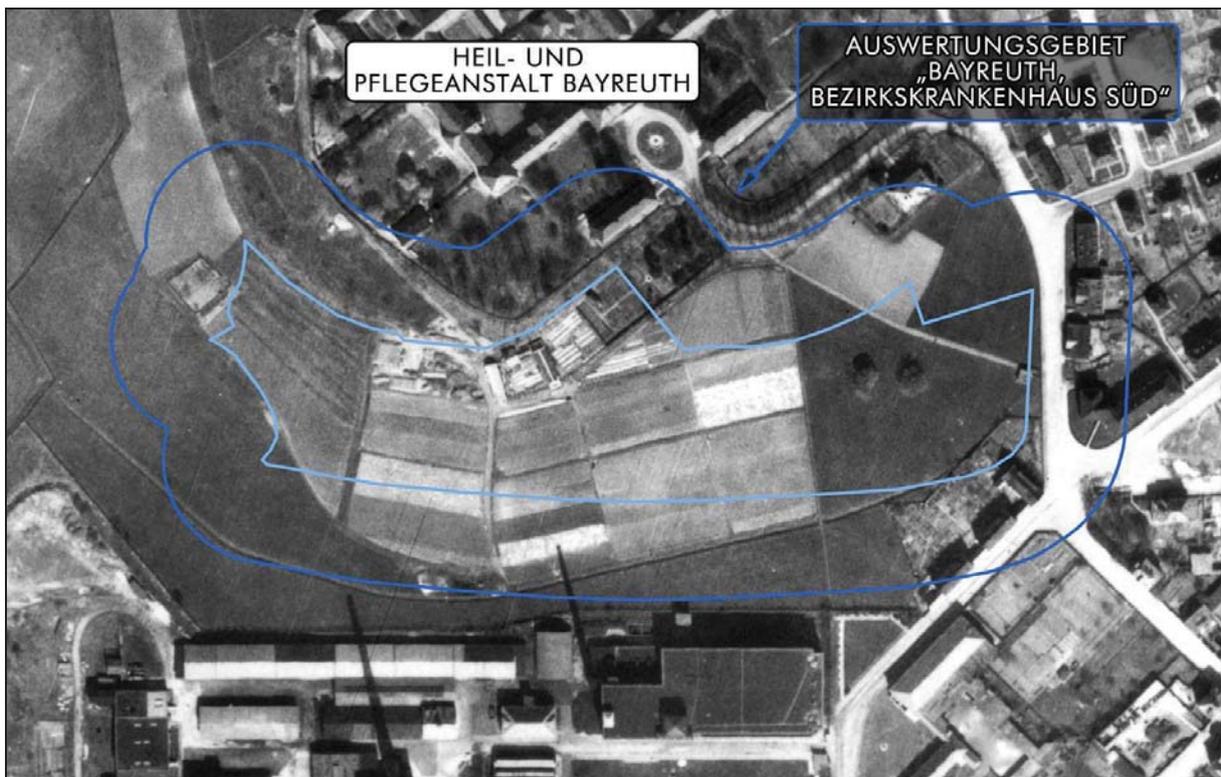
Abb. 2: Das Bauareal (hellblau markiert) mit dem um 50 m gepufferten Auswertungsgebiet (dunkelblau) im Luftbild vom 10.04.1945 (Flug-Nr. 106G-5265, #3079, Ausgangsmaßstab ca. 1:7.500).

1. Das Auswertungsgebiet war zur Zeit des Zweiten Weltkrieges größtenteils unbebaut und wurde landwirtschaftlich genutzt. Das Bezirkskrankenhaus existierte bereits als „Heil- und Pflegeanstalt Bayreuth“ (BEZIRKSKRANKENHAUS BAYREUTH). Der heutige Nordring war noch nicht angelegt. (vgl. Abb. 2-3). Heute wird das Projektgebiet teilweise gewerblich genutzt (vgl. Abb. 1).

2. Die Bodensicht ist auf den Freiflächen uneingeschränkt. Im Bereich der Heil- und Pflegeanstalt Bayreuth wird sie durch Gebäude, Vegetation sowie deren Schattenfall beeinträchtigt (vgl. Abb. 2-3).
3. Mit den Luftbildern ab dem 11.04.1945 (Flug-Nr.: 106G-5287) lassen sich sieben Blindgängerverdachtspunkte und zahlreiche Bombentrichter innerhalb des Auswertungsgebiets identifizieren (vgl. Abb. 3), die aus dem schweren Luftangriff der RAF vom selben Tag resultieren (vgl. Kap. 4.1). Innerhalb der Sicherheitszone mit einem Radius von 50 m um Bombardierungen muss verstärkt mit Bombenblindgängern gerechnet werden. Diese Zone umfasst den zentralen und östlichen Teil des Projektgebiets (vgl. ERGEBNISKARTE).
4. Analog zu den Akten sind mit den Nachkriegsbefliegungen ab dem 17.04.1945 (Flug-Nr.: 7-299A) keine Hinweise auf Einnahmekämpfe innerhalb des Untersuchungsgebiets zu identifizieren.

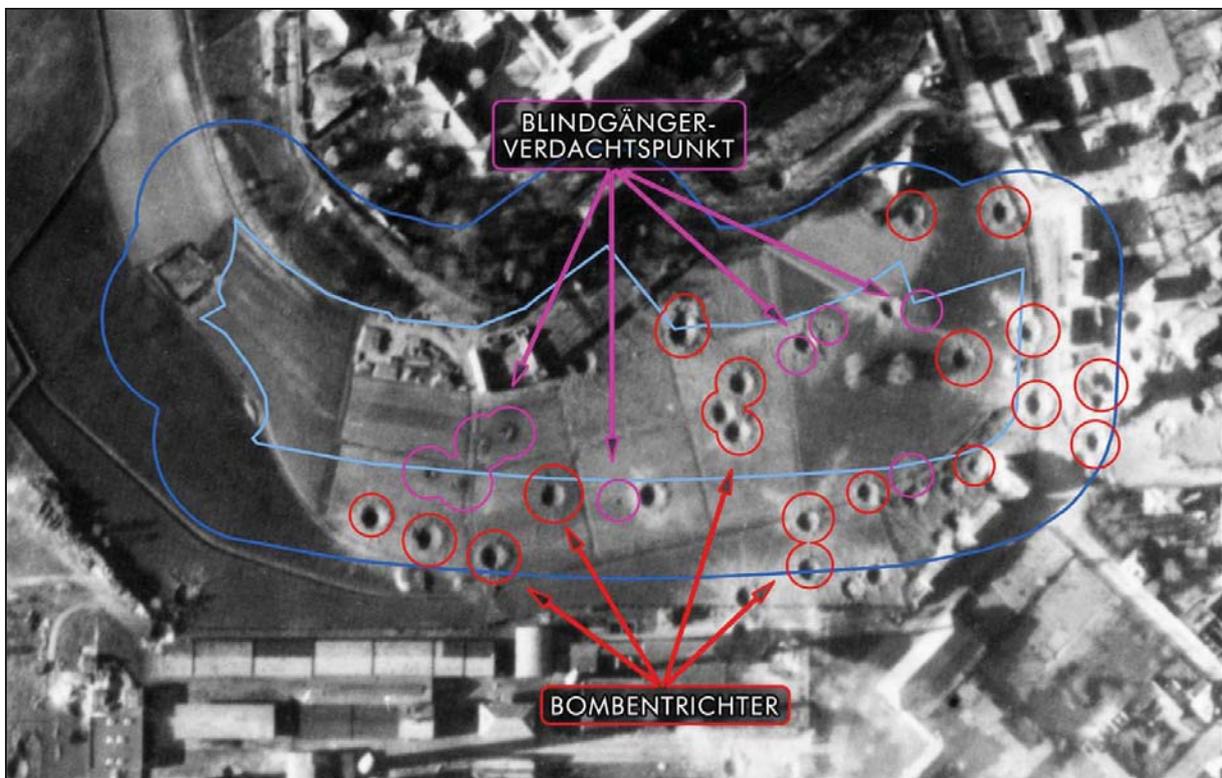
Abb. 3: Blindgängerverdachtspunkte und zahlreiche Bombentrichter im Bereich des Auswertungsgebietes (blau markiert) als Resultat eines Luftangriffes vom 11.04.1945 im Kriegsluftbild vom selben Tag (Flug-Nr. 106G-5287, #3084, Ausgangsmaßstab ca. 1:8.500).

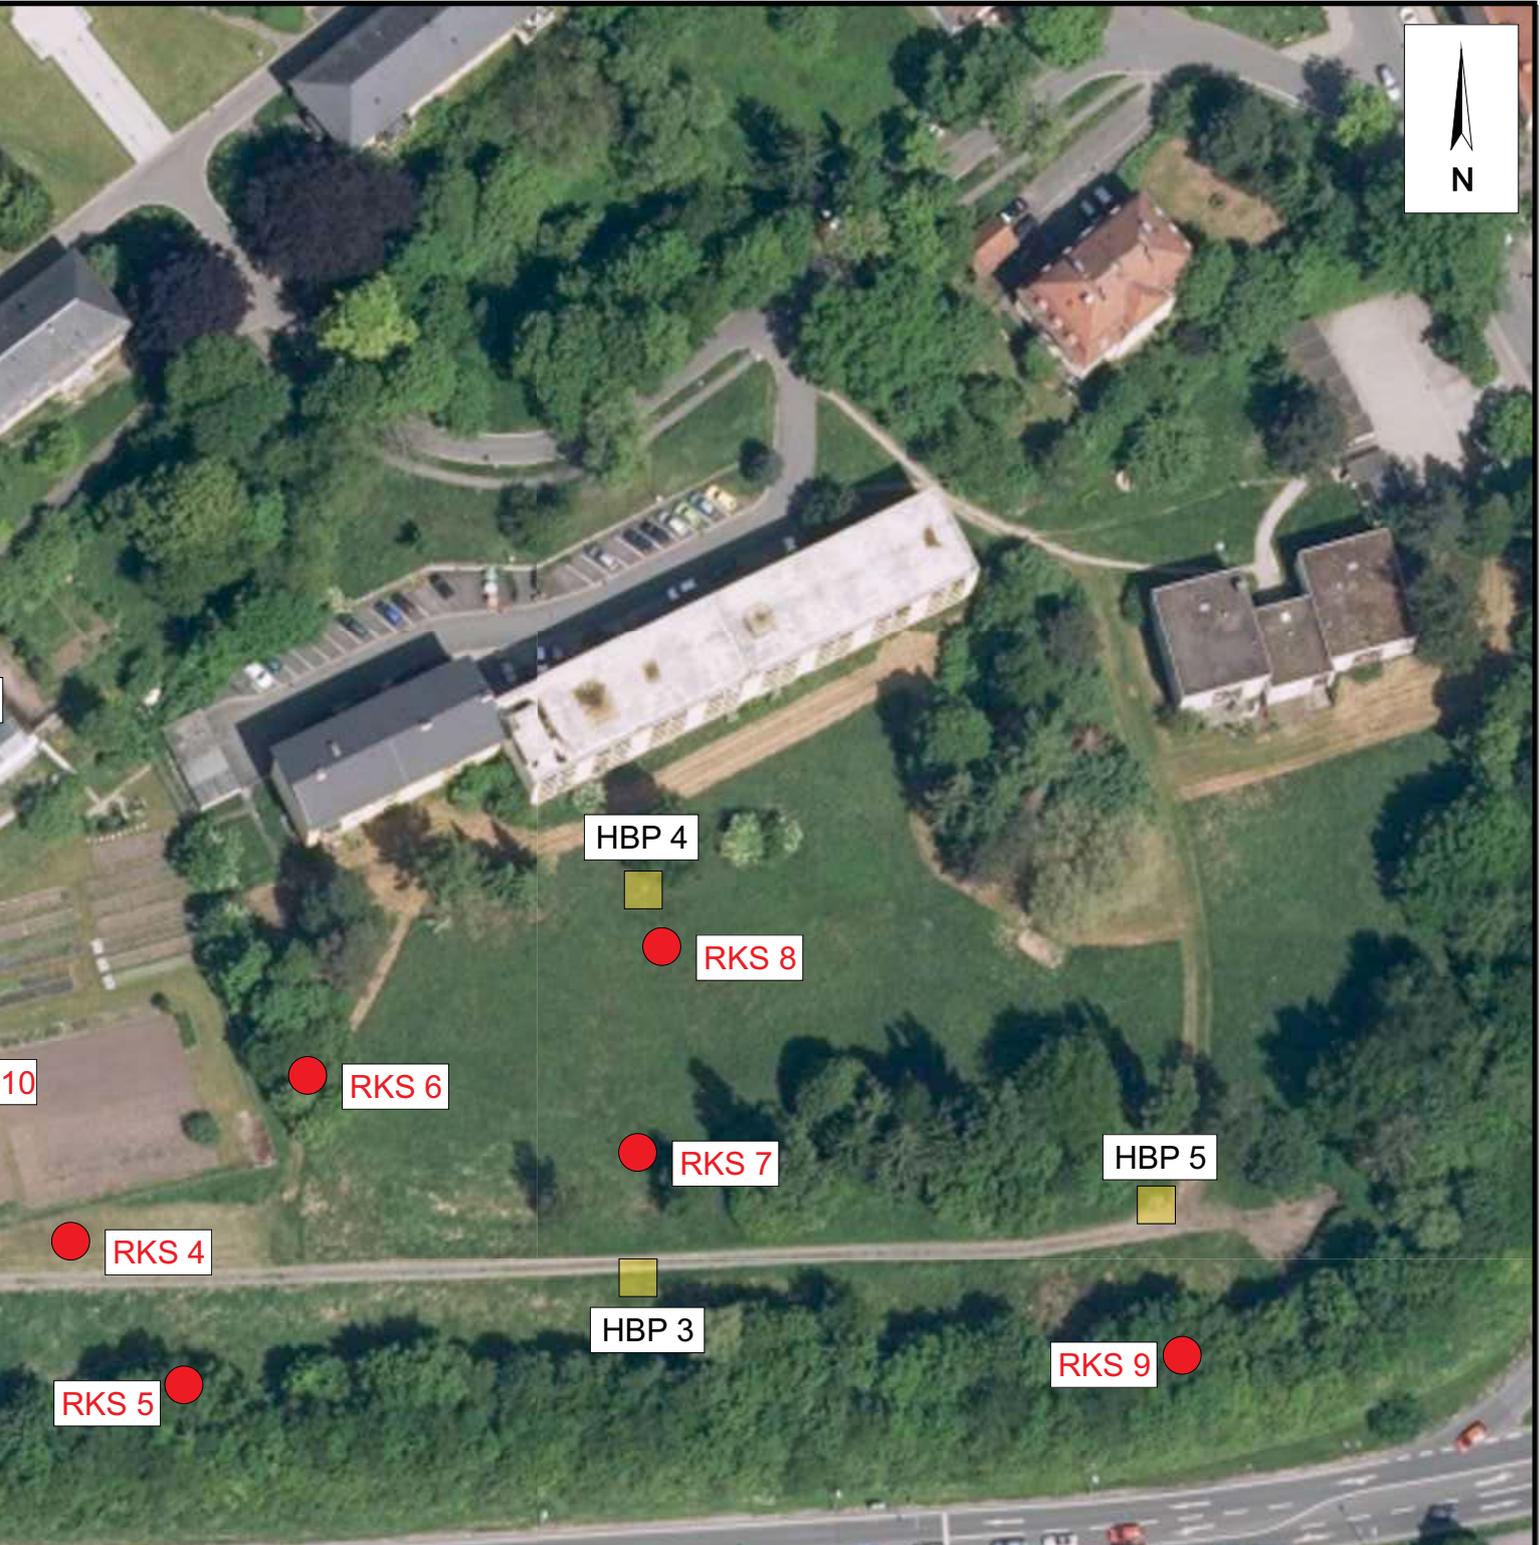
Lageplan mit Kennzeichnung der Aufschlusspunkte, Maßstab 1 : 1.000

Legende		
RKS 1	●	Rammkernsondierung
DPL 1	●	leichte Rammsondierung
DPH 1	●	schwere Rammsondierung
P 14a	■	Asphaltprobenentnahmestelle
HBP 1	■	Höhenbezugspunkt

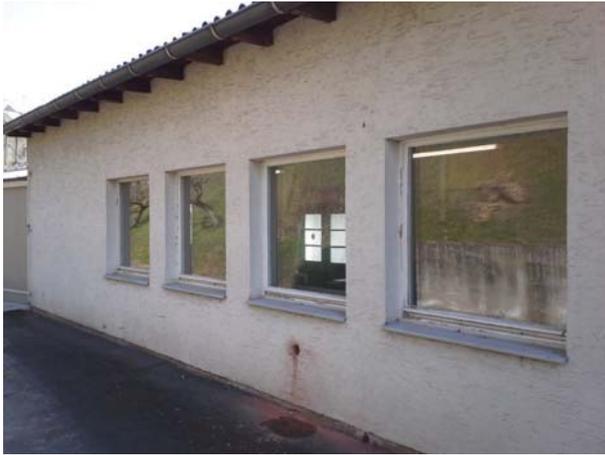
Bild 2: Gärtnerei (Komplex 2, Probe B 02/16 – Wand und H 02/16 - Tragwerk)

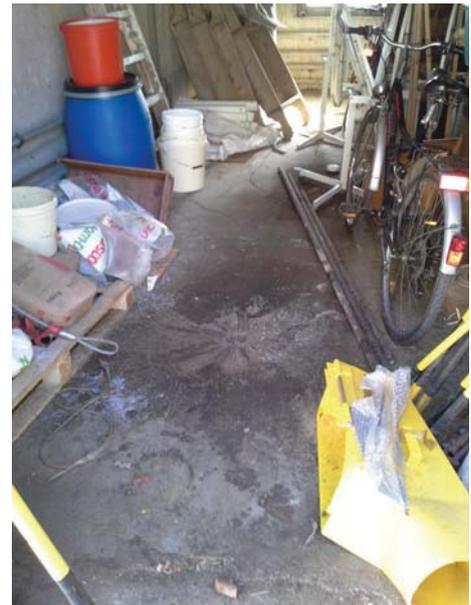
Bild 5: östliche Garage (Komplex 7, Probe B 10/16)

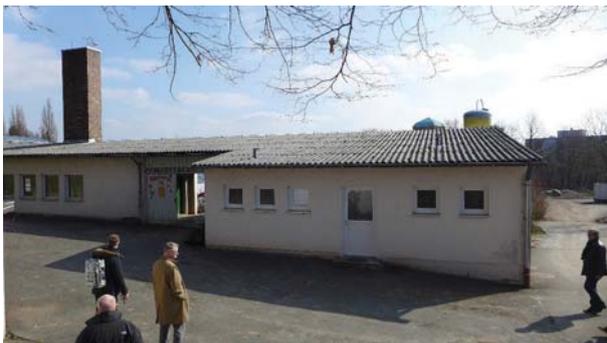
Bild 4: Überblick Komplexe 1 und 2, links Schornstein, Dacheindeckung mit Wellasbestplatten)

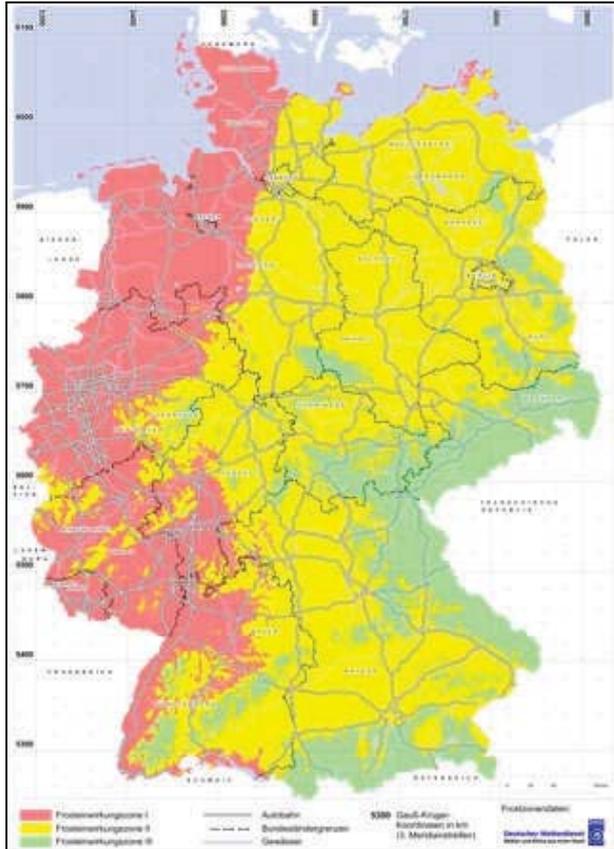
Abbildung 2: Frosteinwirkungszonen

Somit ergibt sich die Gesamtmächtigkeit des frostsicheren Aufbaus für die Frostempfindlichkeitsklasse F3 zu 0,60 m.

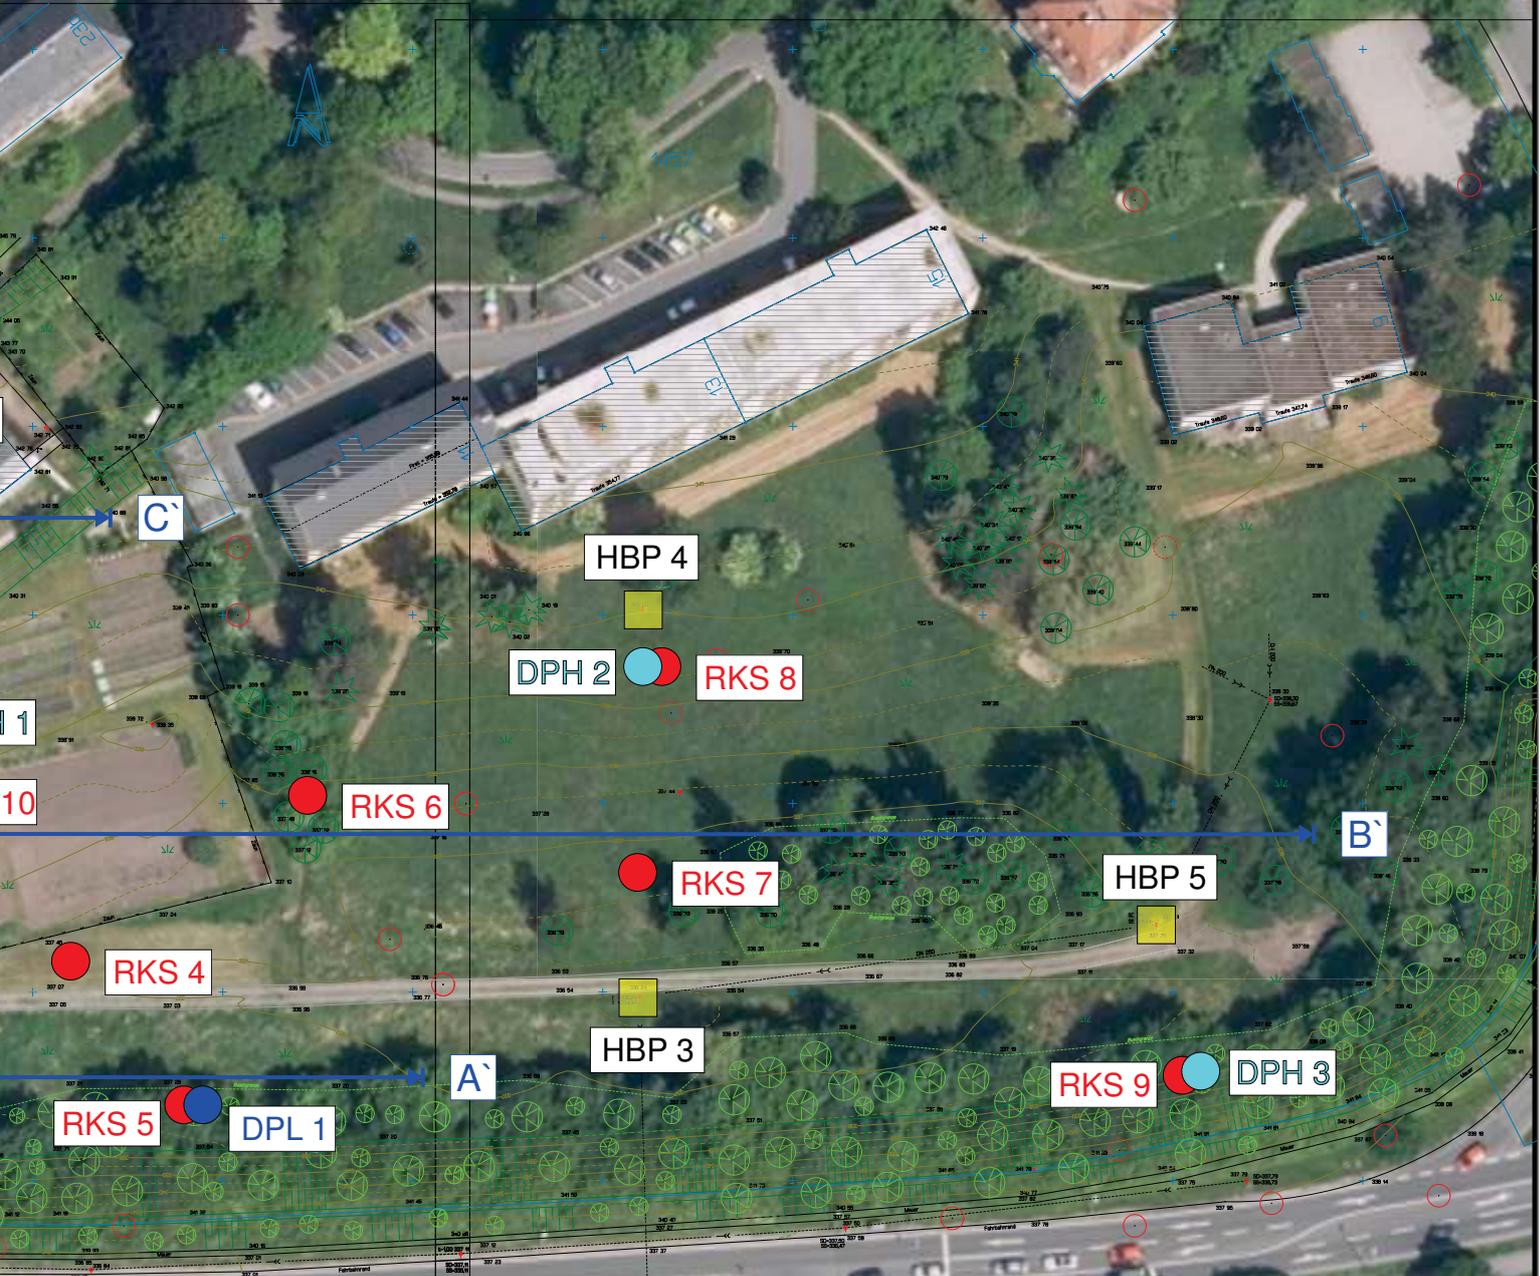
Lageplan mit Kennzeichnung der Aufschlusspunkte, Maßstab 1 : 1.000

Legende	
RKS 1	● Rammkernsondierung
DPL 1	● leichte Rammsondierung
DPH 1	● schwere Rammsondierung
P 14a	▲ Asphaltprobenentnahmestelle
HBP 1	■ Höhenbezugspunkt
A	↔ Profilschnittlinie

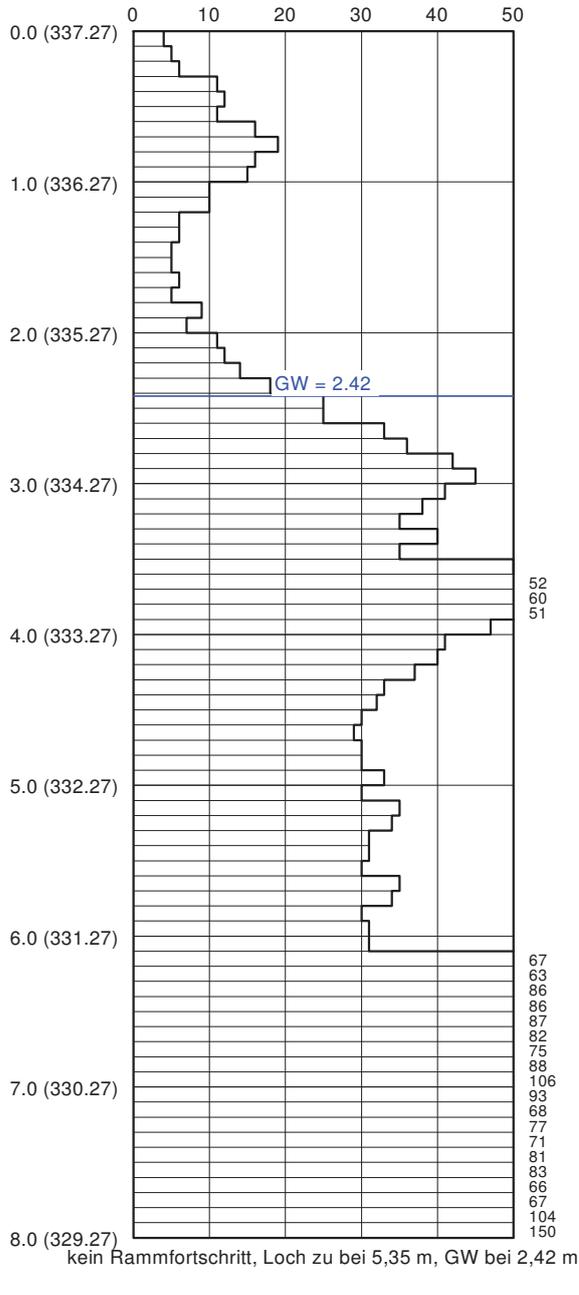
Schlagzahlen je 10 cm

Tiefe [m]	N ₁₀	Tiefe [m]	N ₁₀
0.10	4	4.10	41
0.20	5	4.20	40
0.30	6	4.30	37
0.40	11	4.40	33
0.50	12	4.50	32
0.60	11	4.60	30
0.70	16	4.70	29
0.80	19	4.80	30
0.90	16	4.90	30
1.00	15	5.00	33
1.10	10	5.10	30
1.20	10	5.20	35
1.30	6	5.30	34
1.40	6	5.40	31
1.50	5	5.50	31
1.60	5	5.60	30
1.70	6	5.70	35
1.80	5	5.80	34
1.90	9	5.90	30
2.00	7	6.00	31
2.10	11	6.10	31
2.20	12	6.20	67
2.30	14	6.30	63
2.40	18	6.40	86
2.50	25	6.50	86
2.60	25	6.60	87
2.70	33	6.70	82
2.80	36	6.80	75
2.90	42	6.90	88
3.00	45	7.00	106
3.10	41	7.10	93
3.20	38	7.20	68
3.30	35	7.30	77
3.40	40	7.40	71
3.50	35	7.50	81
3.60	50	7.60	83
3.70	52	7.70	66
3.80	60	7.80	67
3.90	51	7.90	104
4.00	47	8.00	150

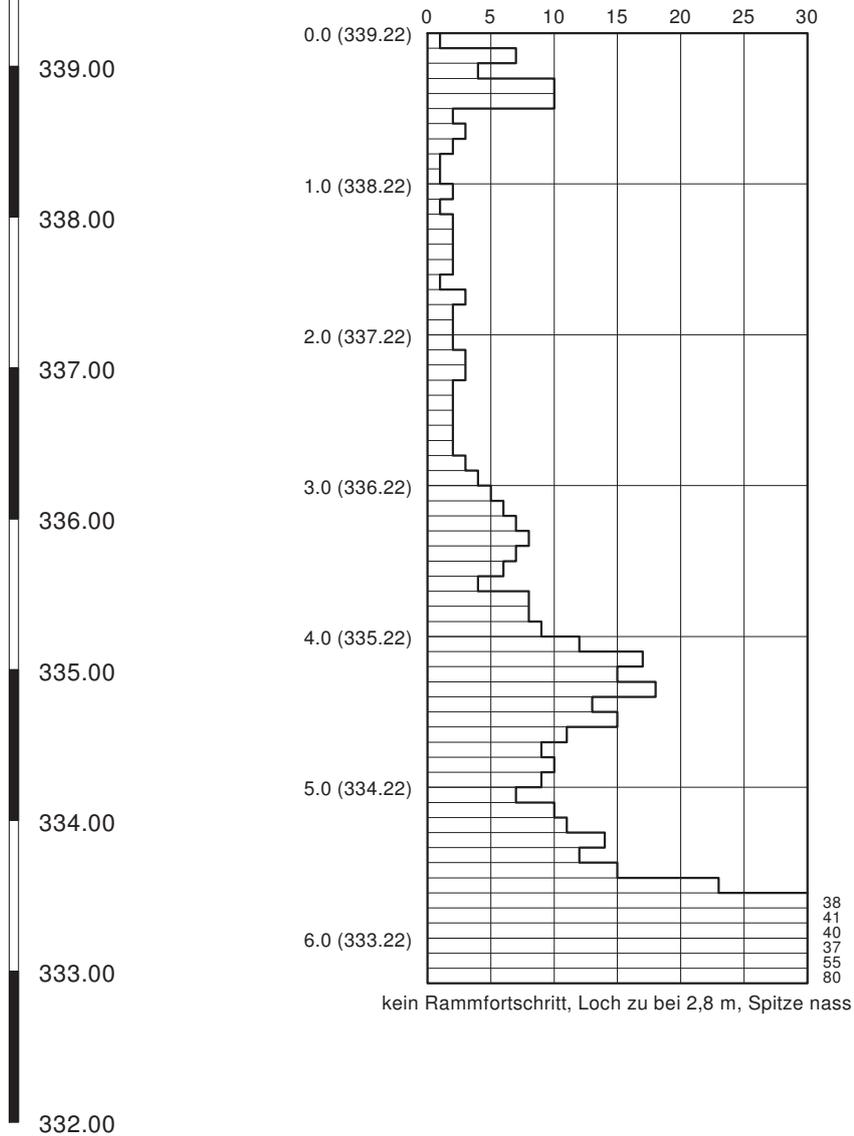
Schlagzahlen je 10 cm

Tiefe [m]	N ₁₀	Tiefe [m]	N ₁₀
0.10	1	4.10	12
0.20	7	4.20	17
0.30	4	4.30	15
0.40	10	4.40	18
0.50	10	4.50	13
0.60	2	4.60	15
0.70	3	4.70	11
0.80	2	4.80	9
0.90	1	4.90	10
1.00	1	5.00	9
1.10	2	5.10	7
1.20	1	5.20	10
1.30	2	5.30	11
1.40	2	5.40	14
1.50	2	5.50	12
1.60	2	5.60	15
1.70	1	5.70	23
1.80	3	5.80	38
1.90	2	5.90	41
2.00	2	6.00	40
2.10	2	6.10	37
2.20	3	6.20	55
2.30	3	6.30	80
2.40	2		
2.50	2		
2.60	2		
2.70	2		
2.80	2		
2.90	3		
3.00	4		
3.10	5		
3.20	6		
3.30	7		
3.40	8		
3.50	7		
3.60	6		
3.70	4		
3.80	8		
3.90	8		
4.00	9

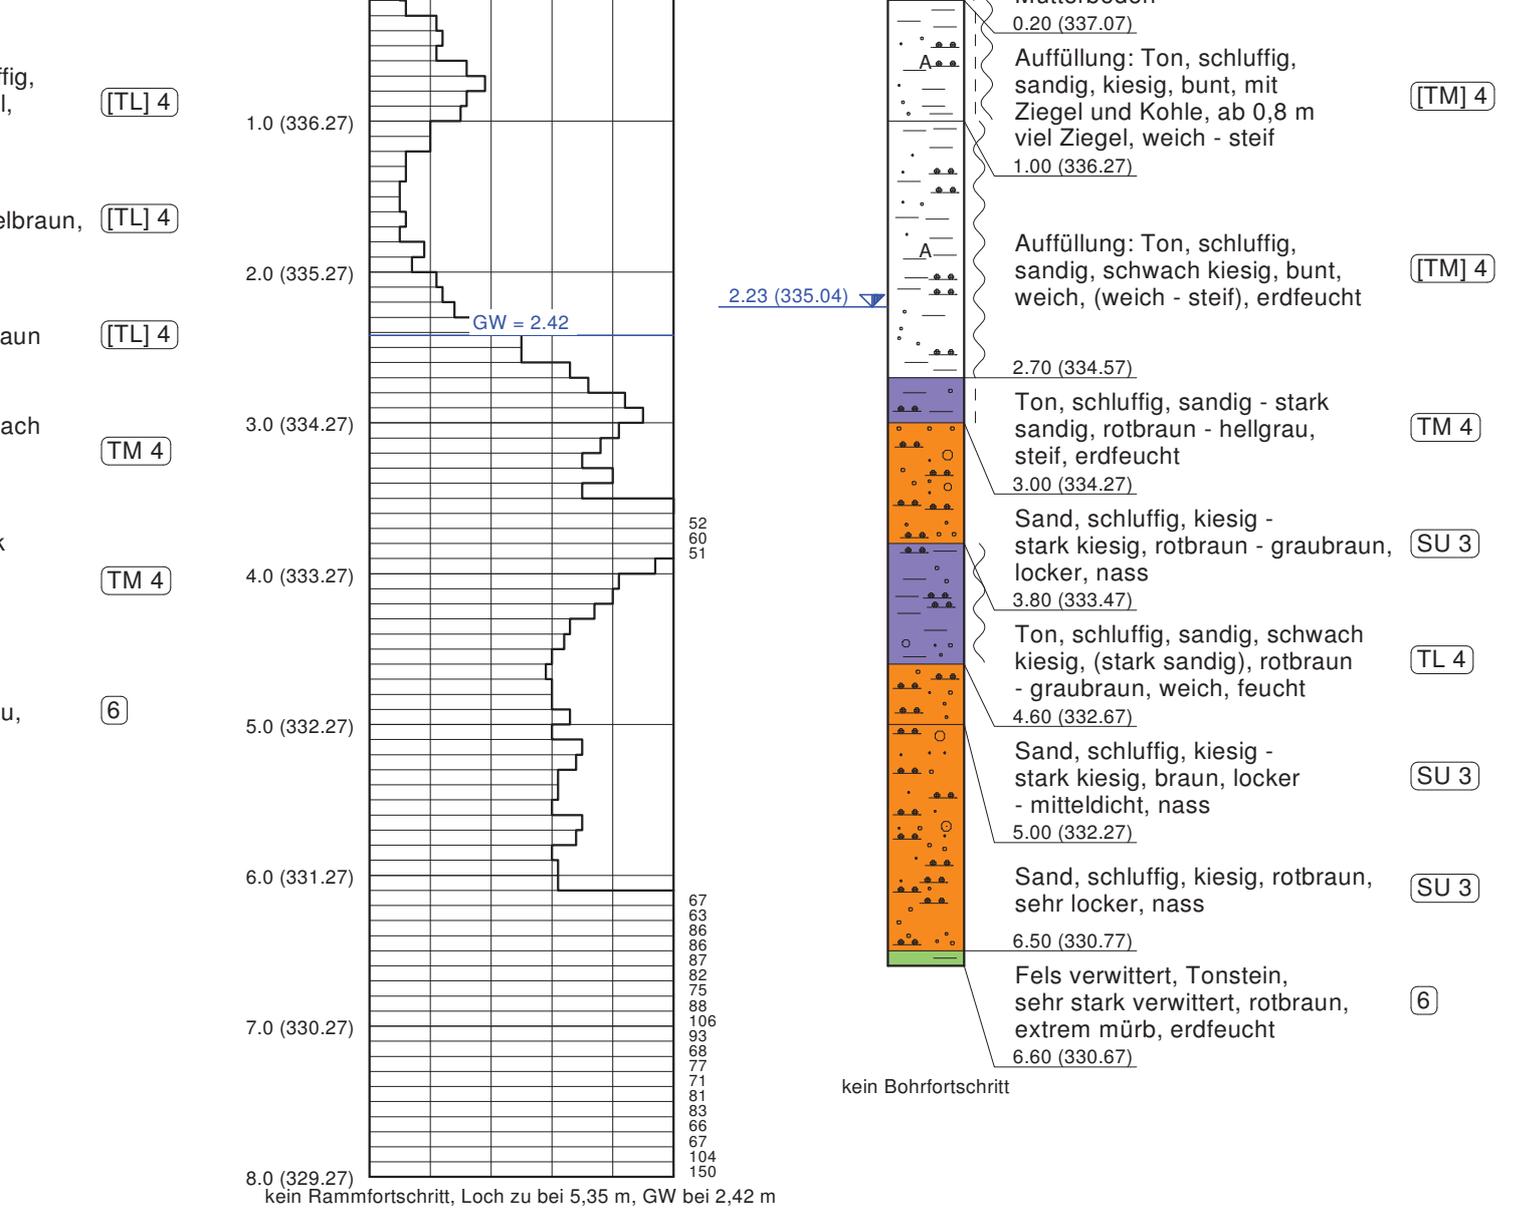
Darstellung der Profilschnitte

Profilschnitt

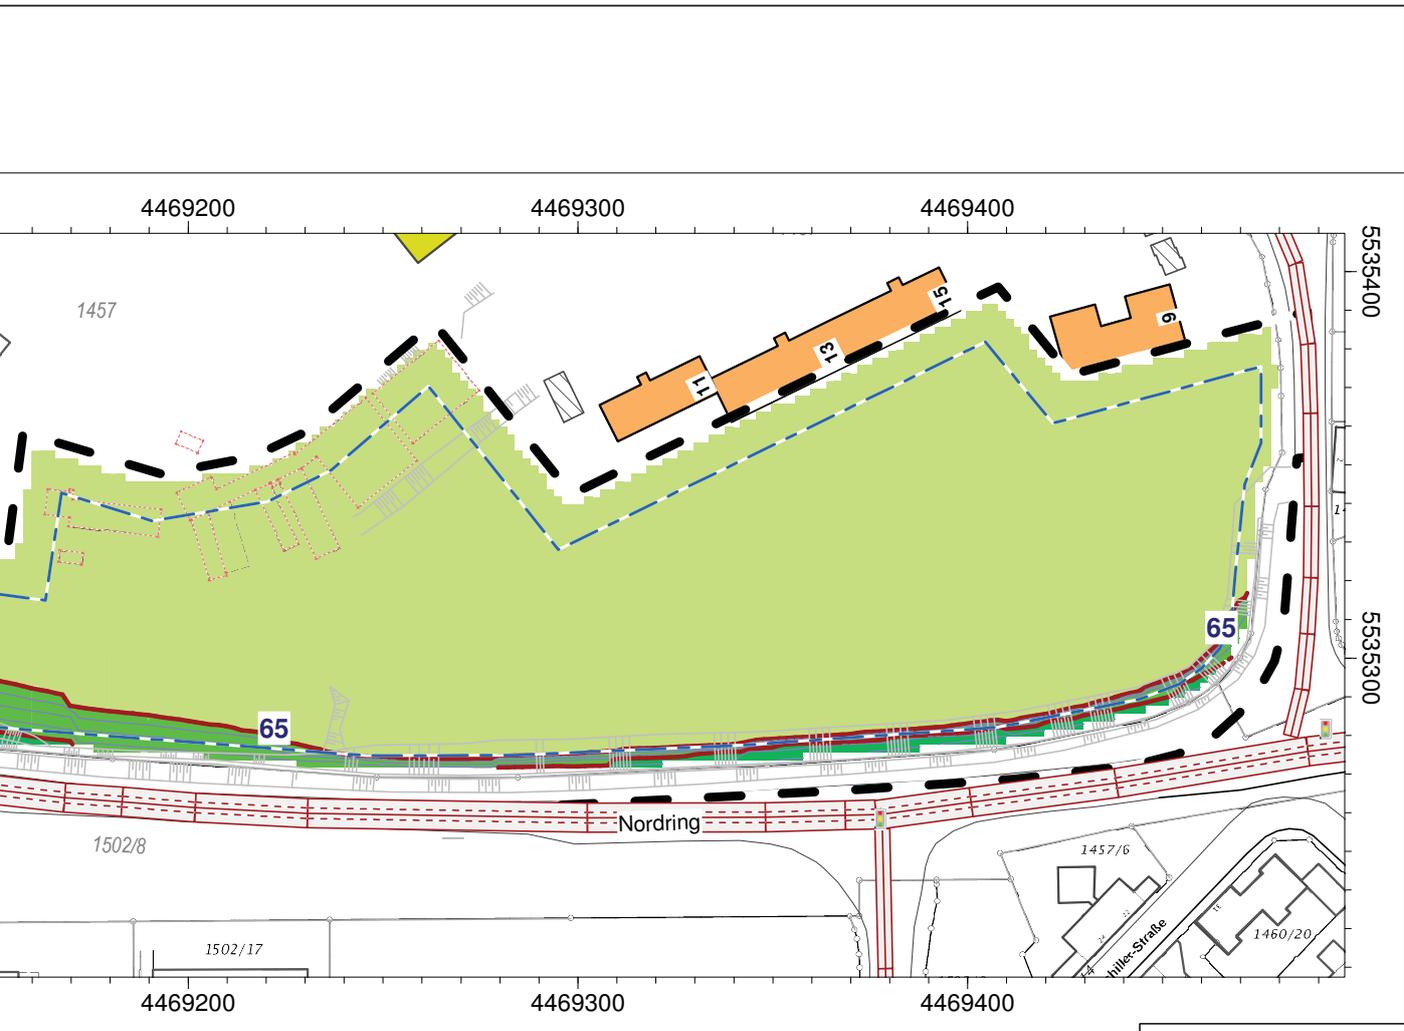
Tag Pegel dB(A)
>....-65.0
>65.0-69.0
>69.0-73.0
>73.0-77.0
>77.0-81.0
>81.0-....

Verkehrsgerausmissionen
Beurteilungspegel tags in dB(A)
Immissionshöhe: 4,00 m ü.GOK
