**Kurzbewertung
zur
Standorteignung
und Machbarkeit einer
geothermischen Sondenanlage
auf dem Gelände
„Am Nordring“
in 95445 Bayreuth**

Auftraggeber:
WEBERWÜRSCHINGER
Gesellschaft von Architekten mbH, Berlin

Projekt: BV „Am Nordring“, 95445 Bayreuth, geothermische Standorteignung

Bearbeiter: Frank von Brandis, Diplom-Geologe
Erdwärme plus
Waldhüttenstr. 48
95500 Heinersreuth
Tel.: +49 9228-996023 0
Fax: +49 9228-996023 1299
E-Mail: info@erdwaermeplus.de

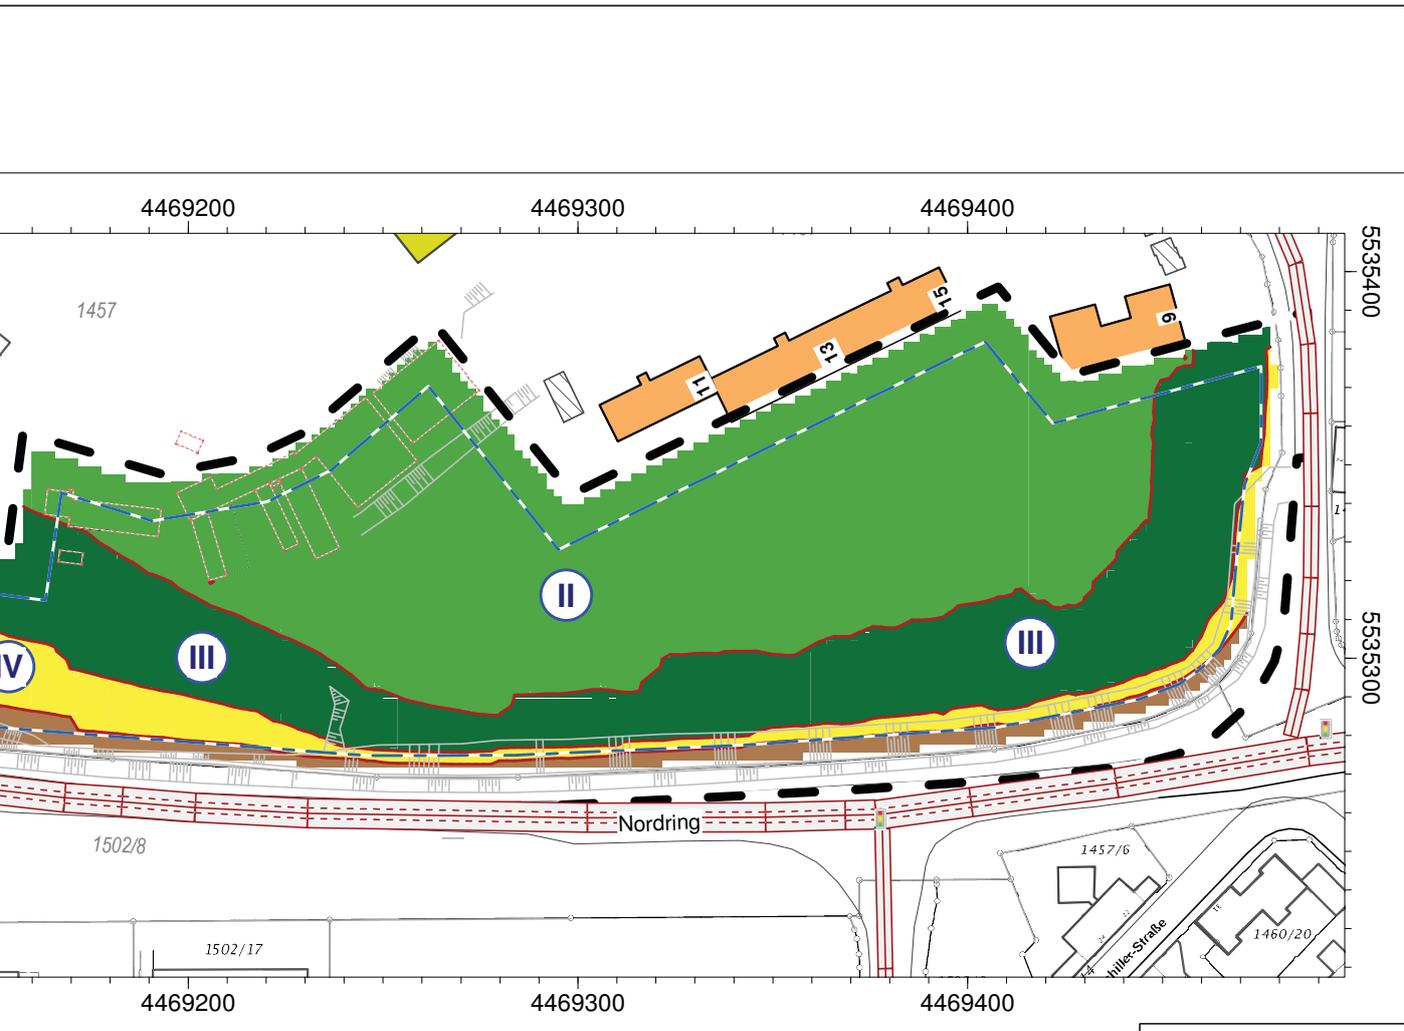
ÜBERSICHTSPLAN Darstellung der Lärmpegelbereiche
