**Stadt Bayreuth**  
**Orientierende Untersuchung ehem. Herzogmühle**  
**Fl.-Nrn. 1544 und 1545, Gemarkung Bayreuth**

**Auftragsnummer:** 15-0415  
**Auftragsdatum:** 24.04.2015  
**Verteiler:** Auftraggeber (3-fach)  
Dr. G. Pedall Ingenieurbüro GmbH (1-fach)

**Abbildung 1:** Luftbild des untersuchten Grundstückes an der Herzogmühle im nördlichen Stadtteil von Bayreuth. Die zu erkennenden Gebäude wurden bereits zum Großteil abgerissen.

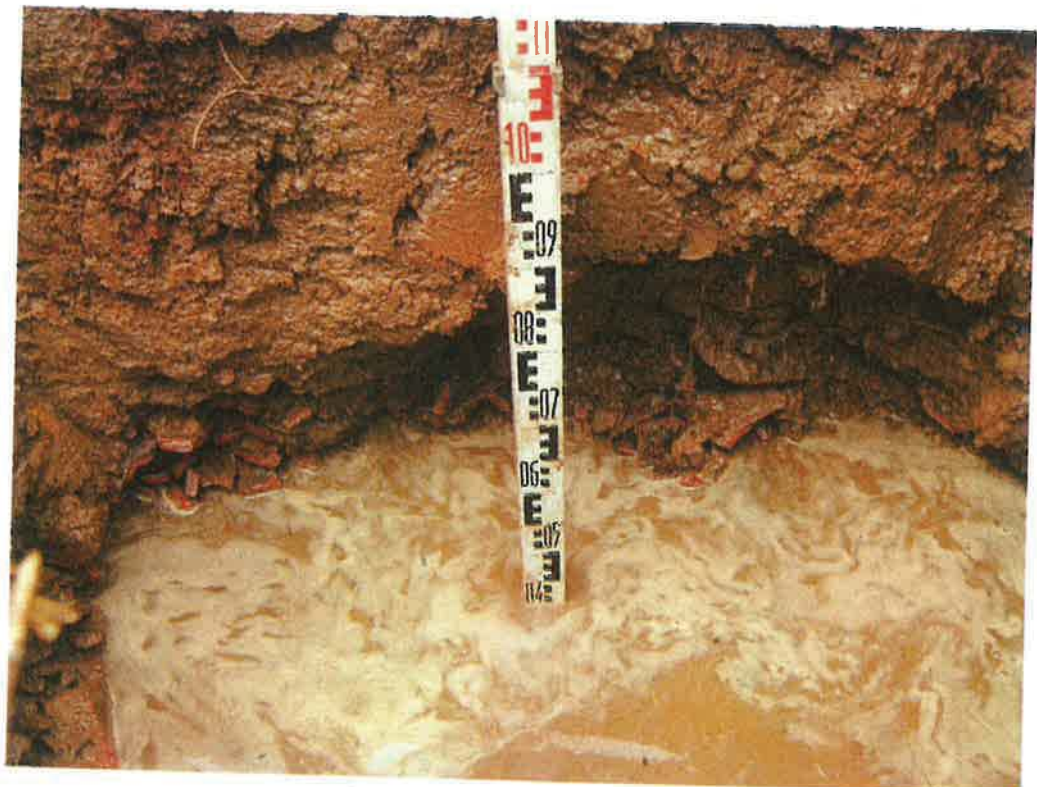
**Bild 13:** Schurf S 13

Im Schurf S 13 wurde unter einer Schicht aus umgelagerter Boden mit vereinzelt Ziegelbruch von 0,8 – bis 1,2 m uGOK eine Schicht aus Ziegelbruch (90 %) aufgeschlossen. Darunter folgte direkt der Auelehm.

| Schurf | | | | | | | | | | Datum: 05.05.2015 | | |
|---|---|---|---|---|---|--|---|---|---|---|--|--|
| | 1,20 | a) 90% Ziegelbruch, sandig, schwach tonig | | | | | | | 13/<br>3 | 0,80 – 1,20 | | |

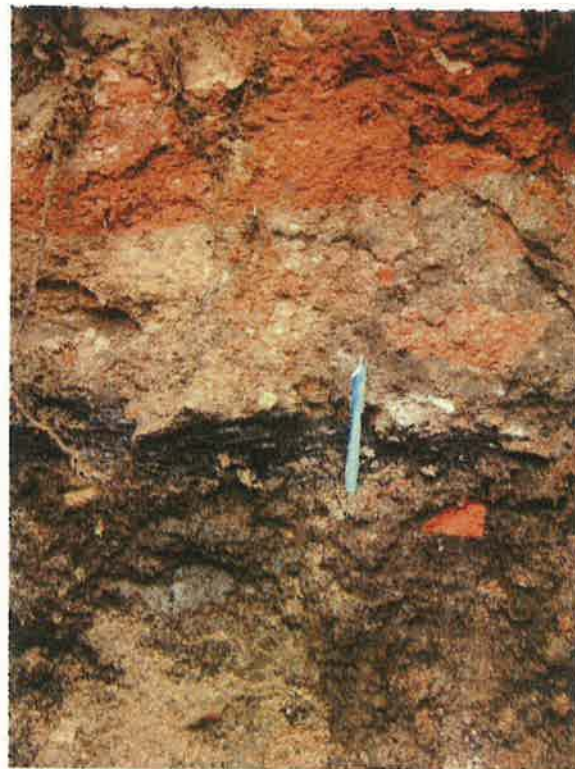
In dem Schurf S 15 wurde für die in einer Tiefe von 0,8-0,9 m aufgeschlossene Asphaltdecke ein mit 2.617 mg/kg weit oberhalb des HW 2 von 25 mg/kg liegender  $\Sigma\text{PAK}_{15}$ -Gehalt gemessen. Der Gehalt für die  $\Sigma\text{Naphthalin}+\text{Methylnaphthaline}$  lag hier bei 83 mg/kg und somit ebenfalls deutlich oberhalb des HW 2 von 5 mg/kg.

In einem Schurf wurde in 0,8 m Tiefe eine 10 cm mächtige Asphaltdecke mit sehr hohen Gehalten für die  $\Sigma$ PAK<sub>15</sub> (2.617 mg/kg) sowie Naphthalin (83 mg/kg) oberhalb der HW 2 angetroffen. Für die darunter liegende Auffüllung lag der Gehalt für die  $\Sigma$ PAK<sub>15</sub> ebenfalls oberhalb des HW 2 und die Gehalte für Naphthalin und MKW oberhalb der HW 1. Für den darunter anstehenden Boden konnten keine erhöhten, oberhalb der Hilfswerte liegenden Gehalte mehr festgestellt werden, so dass die Belastung hier wohl an die Asphaltdecke gebunden und wohl nur kleinräumig ist.

**Bild 16:** Detailaufnahme Asphaltsschicht in Schurf S 15

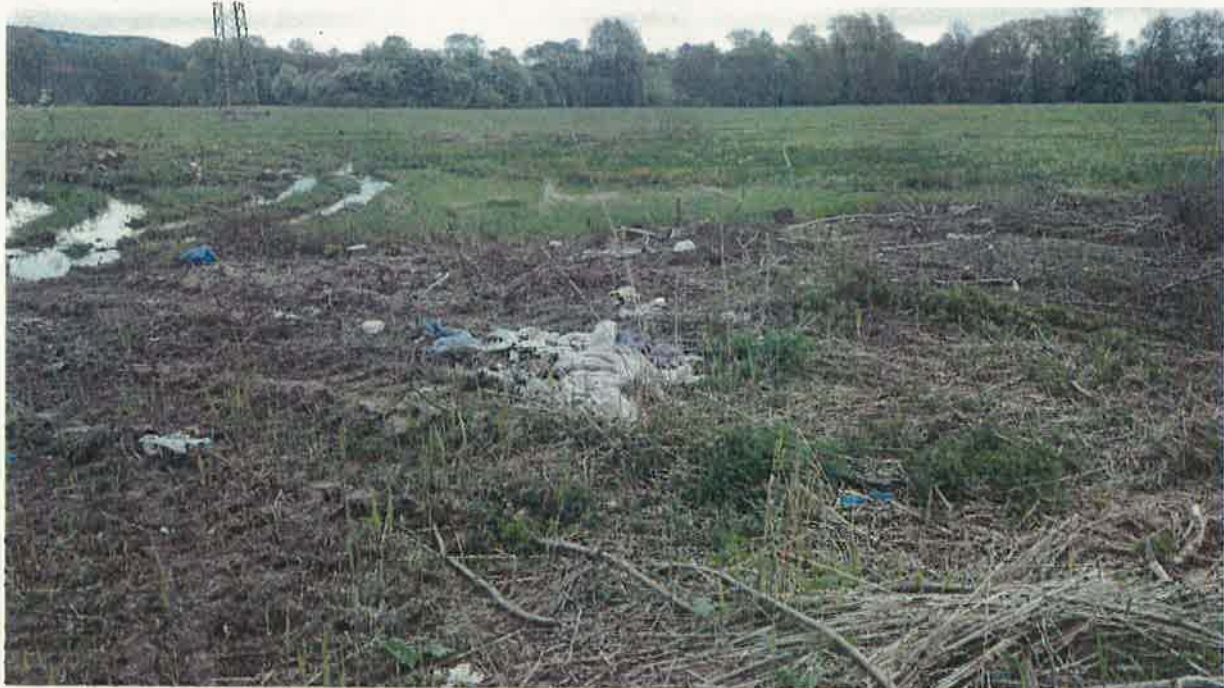
Vor allem auf dem nördlichen Geländeteil liegen an der Oberfläche einige sperrmüllartige Abfälle, Autoreifen, Plastik und Textilteile, welche wohl im Zuge der Räumung und des Rückbaus der Wohnblocks verblieben sind.

**Bild 18:** Müllablagerungen im nordöstlichen Teil des Untersuchungsgebietes (Blick nach E)

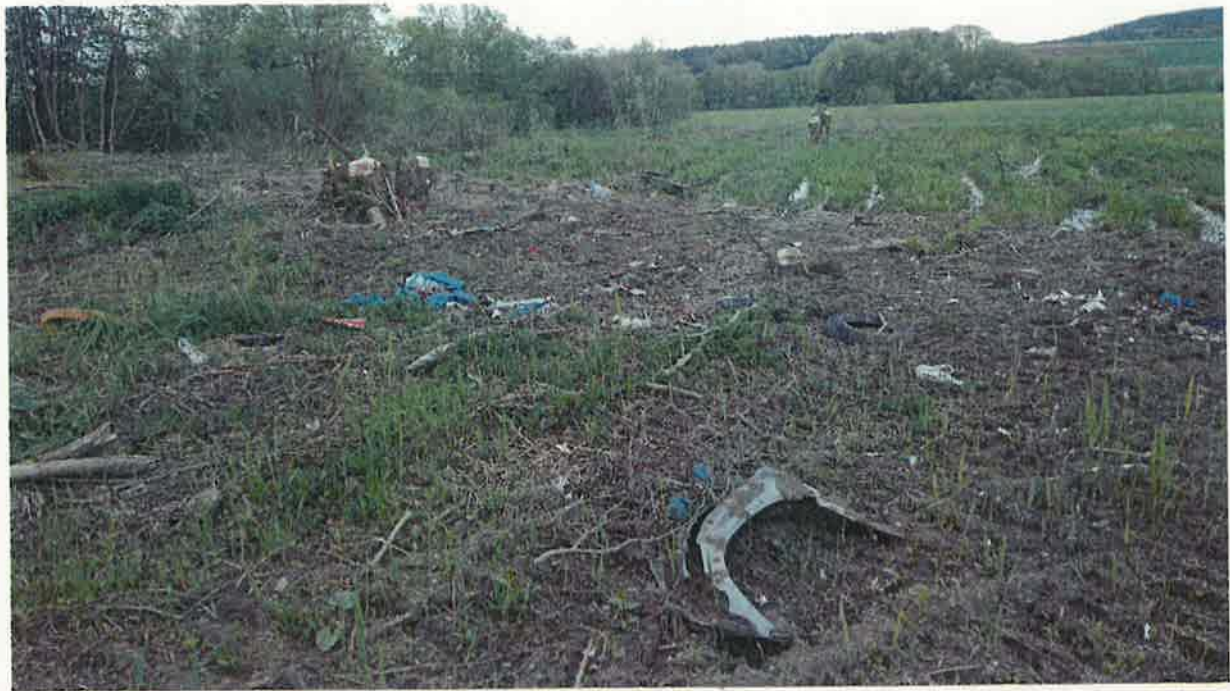
**Bild 19:** Müllablagerungen im nordöstlichen Teil des Untersuchungsgebietes (Blick nach NE)

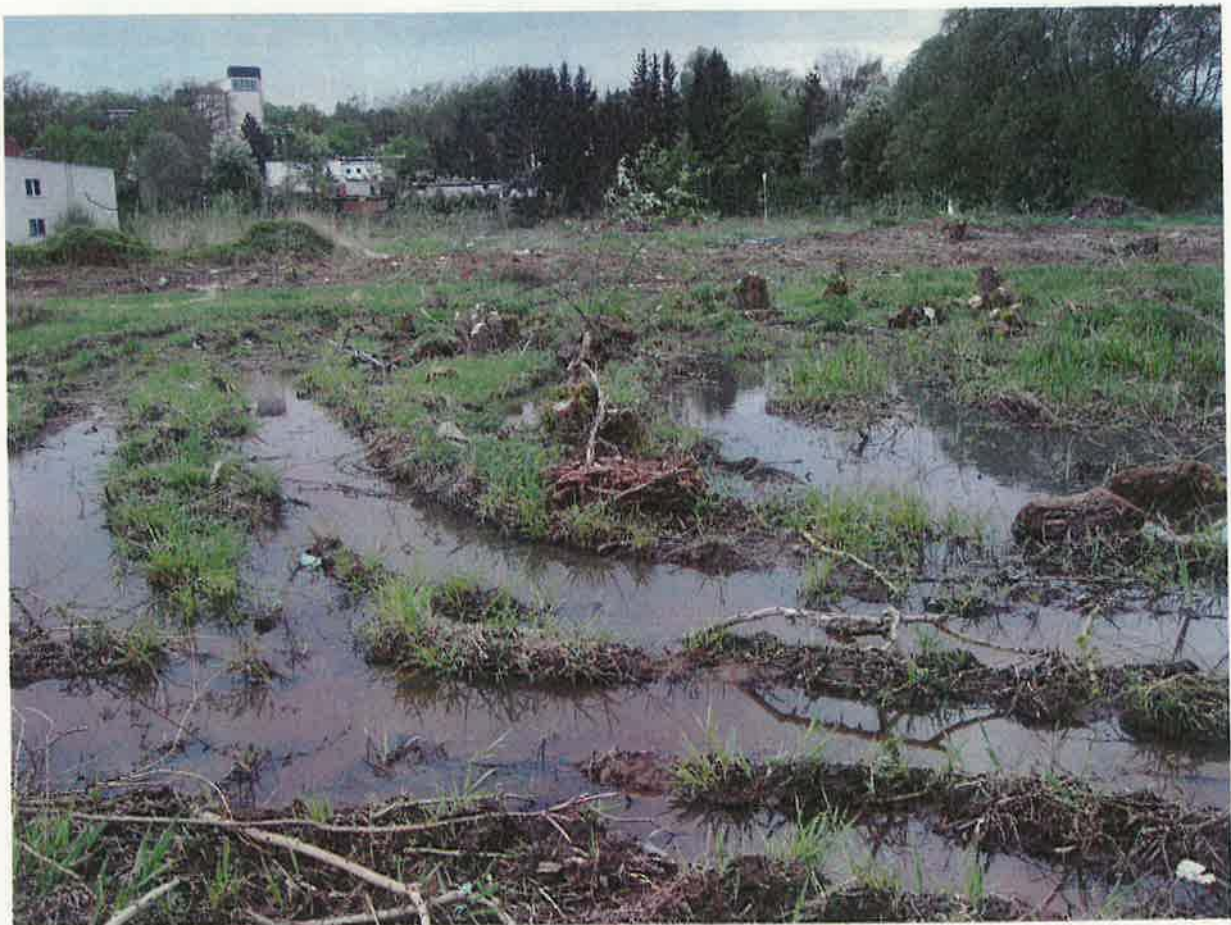
Der östliche Bereich, der durch einen Geländesprung von dem restlichen Untersuchungsgebiet abgegrenzt ist und ca. 1 m tiefer im Gelände liegt ist zum Teil stark vernässt. Auch in dem übrigen Untersuchungsgebiet finden sich vereinzelt größere Wasseransammlungen an der Oberfläche.

**Bild 20:** Oberflächenwasser im nördlichen Untersuchungsgebietes (Blick nach SW)

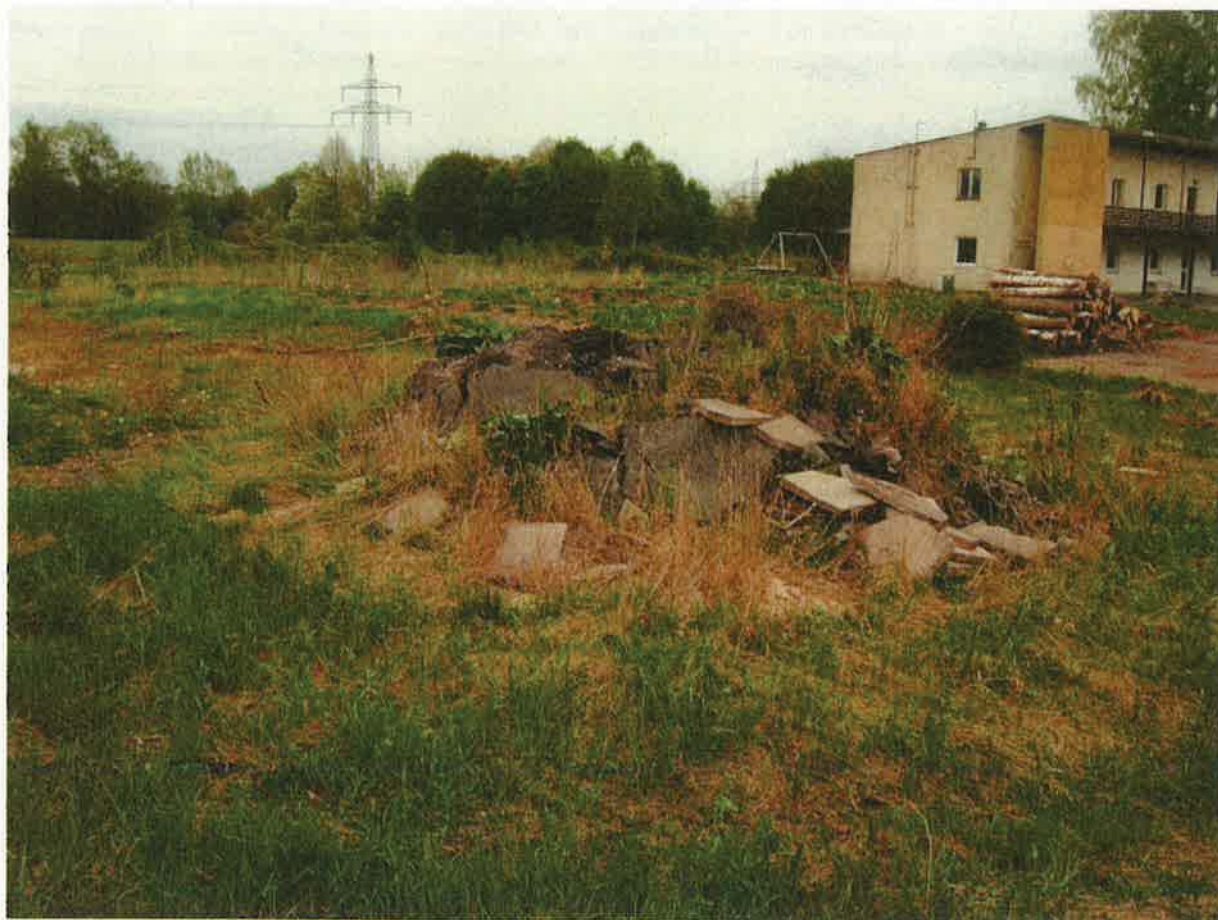
**Bild 21:** Haufwerks aus Asphaltchollen auf dem nördlichen Geländeteil
