## Wohngebiet an der Hohlmühlleite Bayreuth Hydrologisches Gutachten

**Auftragsnummer:** 21-0604  
**Auftragsdatum:** 08/2021  
**Verteiler:** Auftraggeber (2-fach)  
Dr. G. Pedall Ingenieurbüro GmbH (1-fach)

**Auftraggeber:**  
Stadt Bayreuth  
Stadtbauamt  
Postfach 10 10 52  
95410 Bayreuth

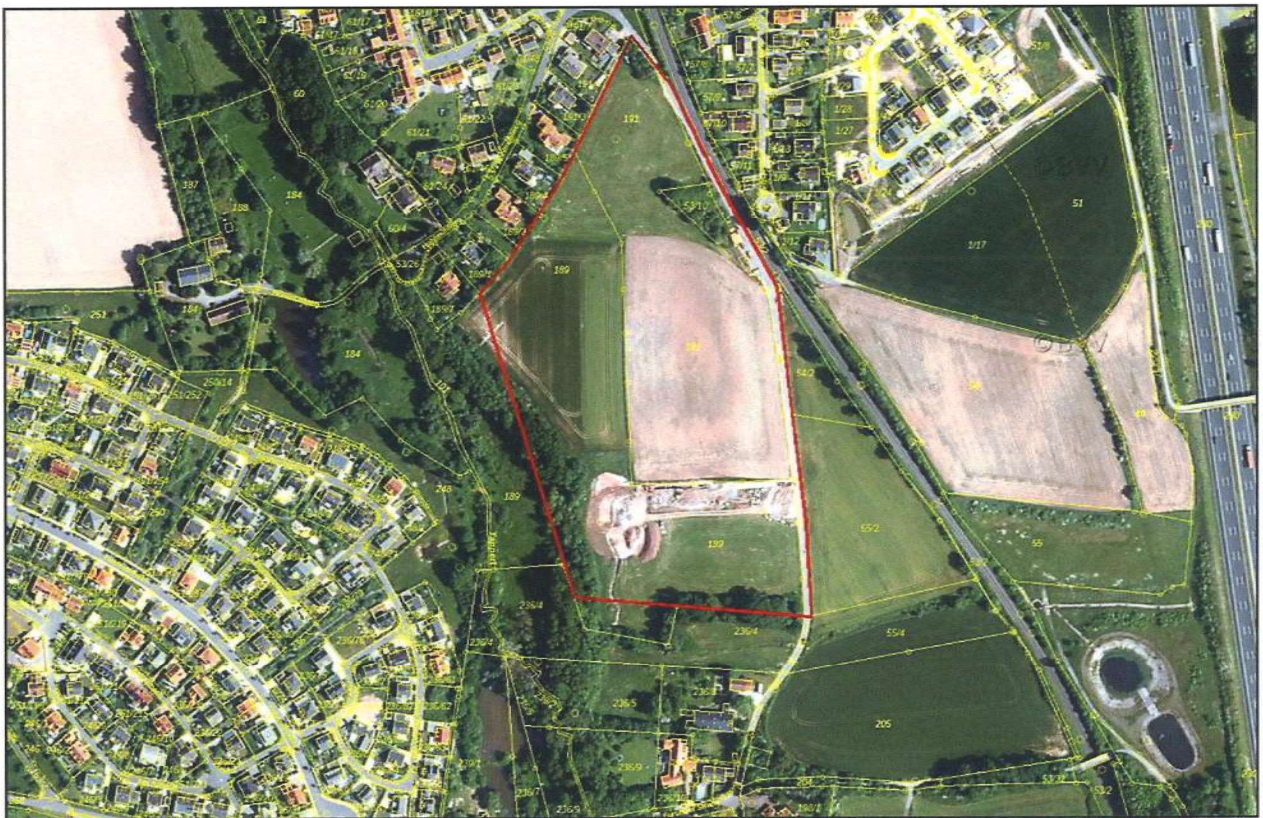
**Abbildung 1:** Übersichtsluftbild mit Flurkartenhinterlegung, die Lage des geplanten Neubaugebietes ist durch den roten Umgriff gekennzeichnet. Im Süden sind die Erdarbeiten für das mittlerweile fertige Regenrückhaltebecken sichtbar (Quelle [U1]: Bayern Atlasplus, Bayerische Vermessungsverwaltung, 2022).

Die rund 66.000 m<sup>2</sup> große Untersuchungsfläche (Lage siehe Anlage 1 und Abb. 1) liegt südlich des Ortsteiles Oberkonnersreuth auf einem Westhang des Tappertales zwischen Talgrund und der Straße nach Fürsetz mit einer Höhenlage zwischen +355 und +378 m NN.

Im geplanten Neubaugebiet wurde bereits ein neues Regenrückhaltebecken (RRB) errichtet (Abbildung 1 und 3).

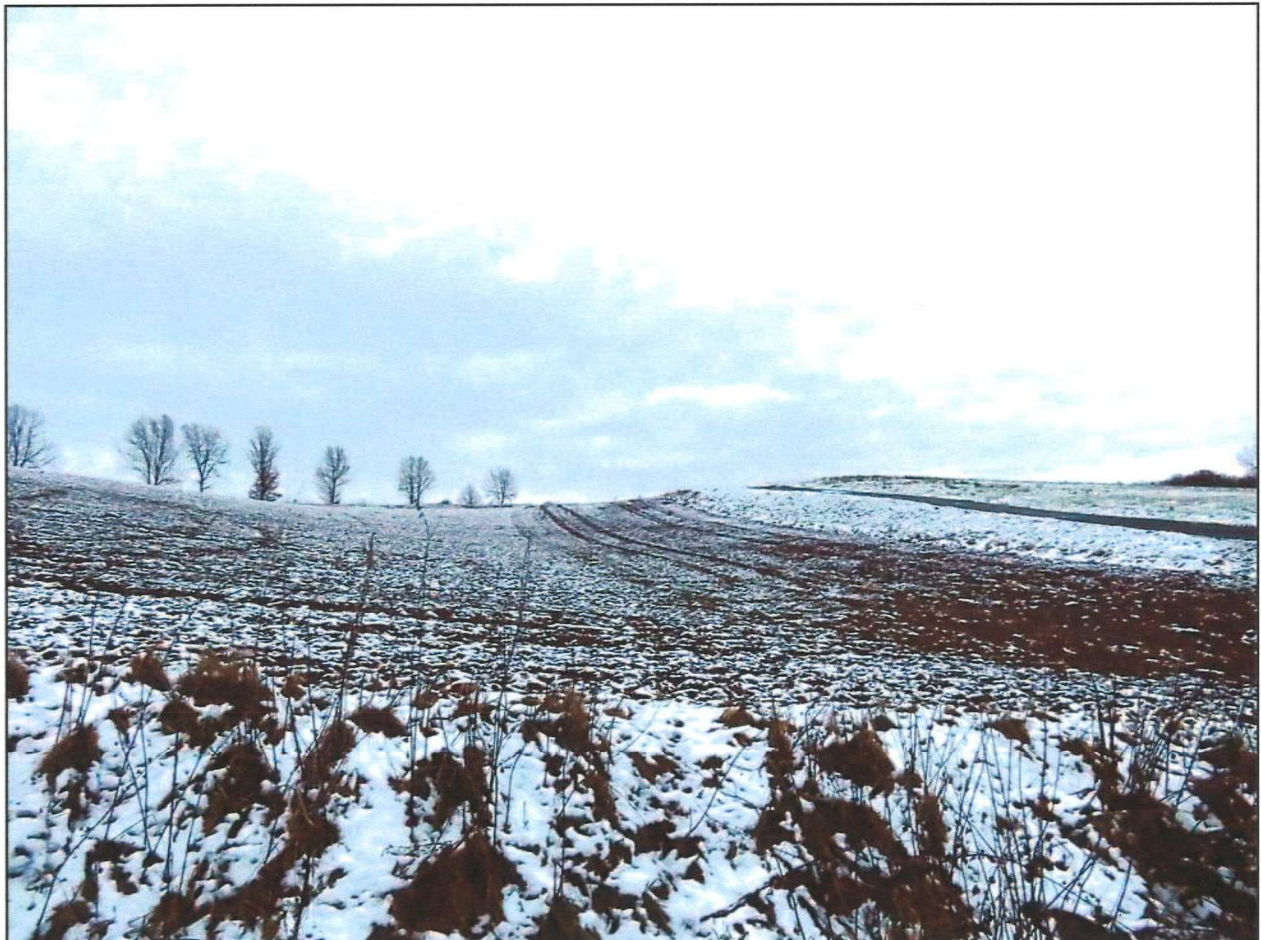
Abbildung 2: Blick in das südliche Trockental im Untersuchungsgebiet als Ackerfläche, der neue RRB-Bestand liegt direkt neben dem rechten Bildrand, Blick nach Osten am 03.12.2021.

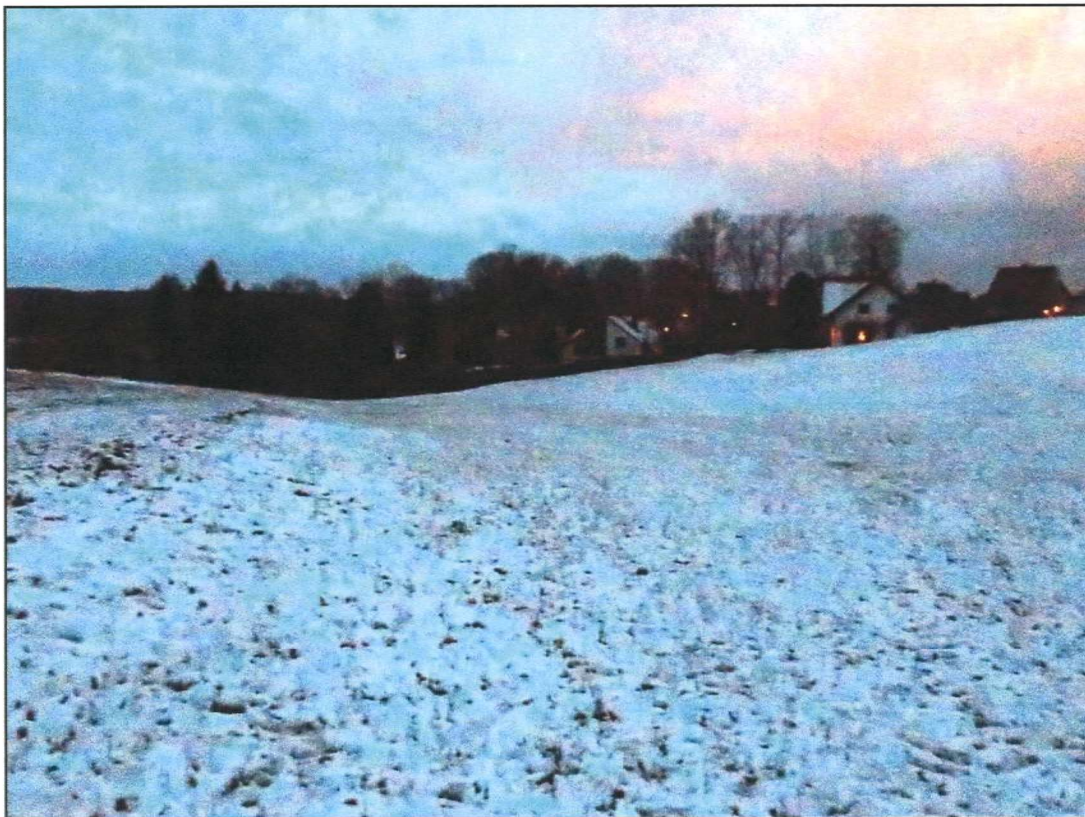
Quellen oder vernässte Bereiche wegen Wasseraustritten konnten hier im oder in Nähe des Untersuchungsbereiches nicht beobachtet werden (Abbildung 5).

**Abbildung 5:** Blick in das nördliche Trockental Richtung untere Hohlmühlweg am 03.12.2021. Die Intakte Schneedecke zeigt keinerlei Anzeichen für Quellen oder nasse Stellen von Wasseraustritten.

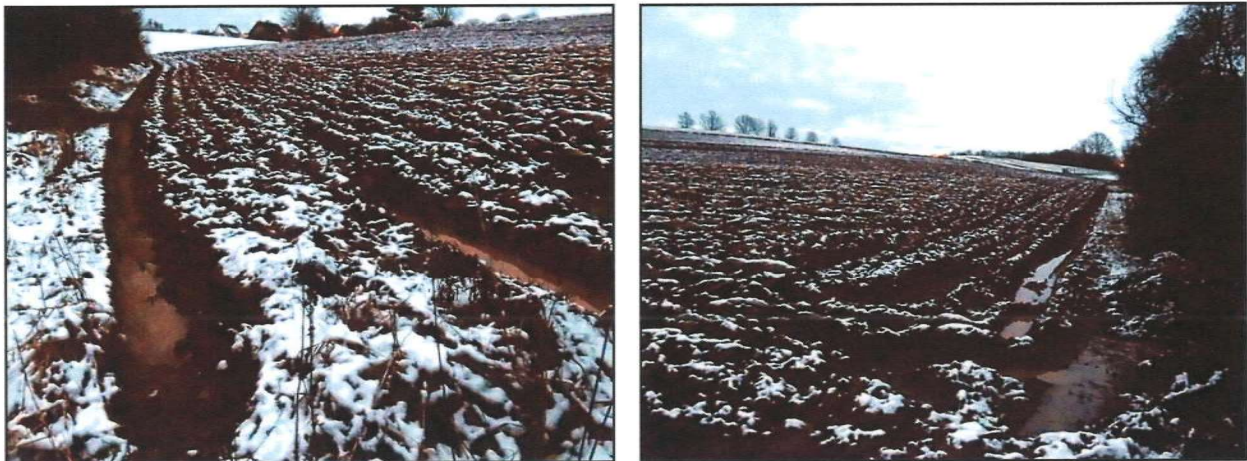
Das nördliche Tal zeigte sich bei den Begehungen ebenfalls abflusslos, am 03.12.2021 konnte Ackerflächenerosion und eine Vernässung durch vom Acker abfließende Oberflächenwässer im Bereich am westlichen und nördlichen Feldrain im Bereich der Bebauung am Hohlmühlweg beobachtet werden (Abbildung 6, 7 und Anlage 2.2).

Ein Großteil des Wassers vom Acker der südlichen Talschulter staut sich derzeit (Dezember 2021) im tiefgepflügten Ackerrand, läuft in Teilen Richtung Westen ab und führt zur Migration von Ackerkrume in das LSG am Tappert (Abbildung 6, 7).

Abbildung 6,7: Links Blick Richtung nördliches Trockental entlang des Feldraines zur angrenzenden Bebauung am Hohlmühlweg, Blick Richtung NO. Rechts Blick Richtung mittleres Trockental entlang des Feldraines zum angrenzenden Hang des Tappertales nach Süden. In Ackerfurchen bildet sich Wassereinstau, Ackererosion findet statt. Ein früher an den Grundstücken zum Hohlmühlweg verlaufender Graben ist völlig überwachsen und nur in Teilen rudimentär vorhanden (linkes Bild, ganz am linken Rand). Aufnahmen vom 03.12.2021.

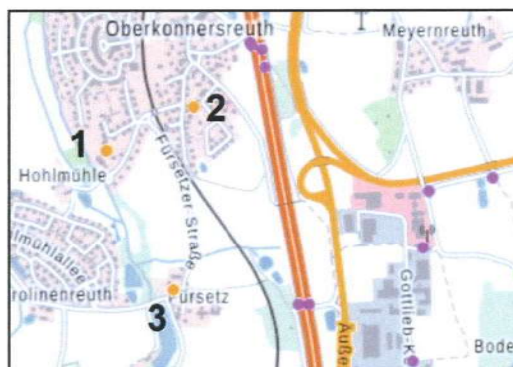
Die allgemeinen Grundwasserverhältnisse sind bereits in Kap. 2.4.1 beschrieben. Ergänzend wurden Bohrdaten, einsehbar in [U1] ausgewertet. Eine Auswahl von nahegelegenen Bohrungen und deren Daten sind in Anlage 5 einsehbar, in Tabelle 1 werden deren Eckdaten zusammengefasst und die Lage ist in Abbildung 10 dargestellt.

Abbildung 10: Ausschnitt der Karte aus [U1] mit Lage von Bohrungen im nahen Umfeld, orange = Bohrungen bis 40 m, pink = Bohrungen bis 10 m (Quelle: U1, Bayernatlas)

Die in Abbildung 10 dargestellten Bohrungen im Bereich der südlich gelegenen Autobahn zeigten oft Wasserstände im Bereich von 2-5 m unter dem Ansatzpunkt, weiter östlich gelegene Bohrungen im Bereich der Gottlieb-Keim-Straße hatten ähnliche Wasserstände.

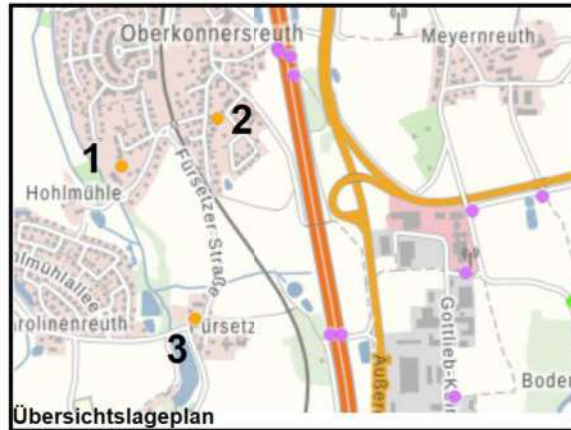
Daten ausgewählter Bohrungen im Umfeld

## Bohrung beim Anwesen Hohlmühlweg 14
