Rahmenplan Ostpark in Bochum

Bericht zur Grubenbildeinsichtnahme

**Quartier Feldmark,
B-Plan 900 / 932**

Bericht-Nr.: 01

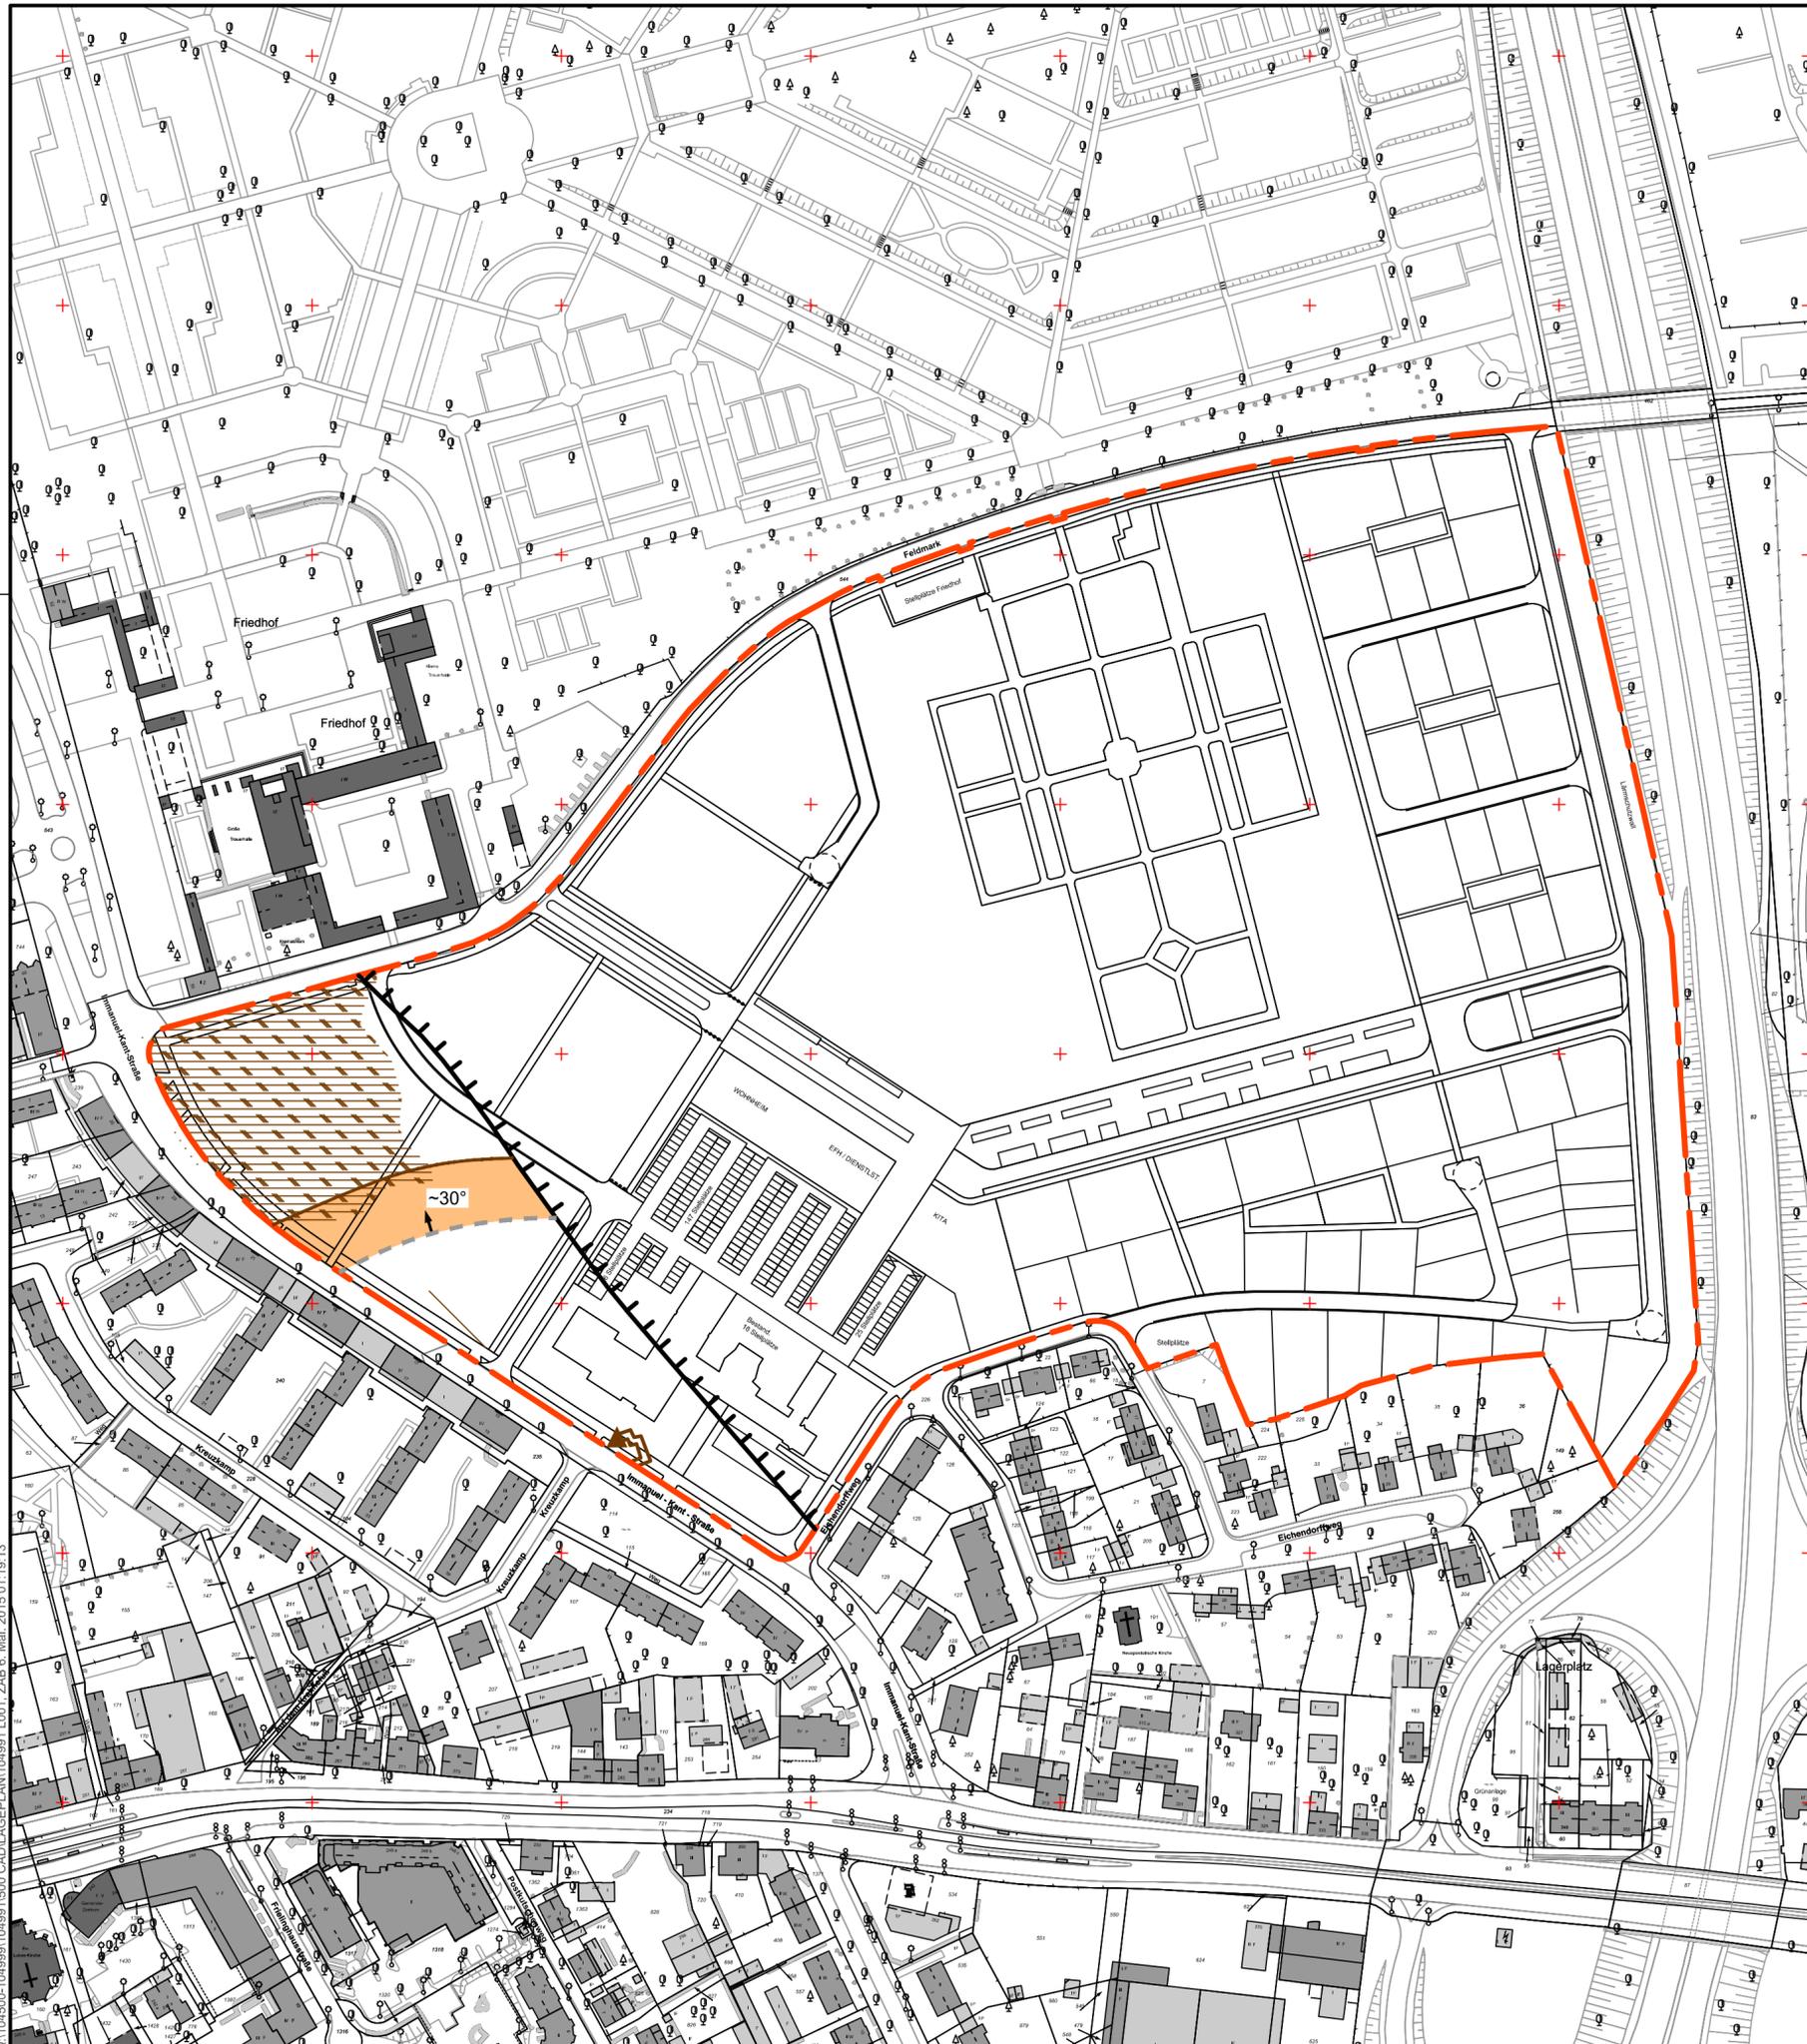
Titel **Lageplan Bergbausituation mit Darstellung Gefährdungsbereich**

Das Untersuchungsgebiet liegt hier in den Bochumer Schichten. Die Flöze streichen nach [U2] von Südwest nach Nordost und fallen mit ca. 30° nach Nordwesten ein. Im Westen des Untersuchungsgebietes befindet sich eine Störungszone, die in NW-SE-Richtung verläuft. Die Störungszone wurde in dem Lageplan (Anlage 2) mit aufgenommen.

Anders verhält es sich mit dem o.g. verzeichneten Abbaufeld von Flöz Sonnenschein im nordwestlichen Untersuchungsbereich, dessen Abbau nach den Grubenbildern bis ca. 91 mNN ausgeführt wurde. Dieser für die Standsicherheit der Tagesoberfläche relevante Abbaubereich ist nach den Grubenbildern für das Flöz Sonnenschein in der Anlage 2 und Anlage 3 im Untersuchungsbereich eingetragen. In der Anlage 3 werden die Lagerungsverhältnisse nach [U2] in einem Querprofil als Prinzipdarstellung dargelegt.

Der in den Anlagen 2 und 3 dargestellte mögliche Gefährdungsbereich durch einen evtl. tages-/ oberflächennahen Abbau im Bereich des Grundstückes ist demnach als Orientierung anzusehen.

Neben dem ausgewiesenen Gefährdungsbereich sind in dem Lageplan (Anlage 2) die Störungszone „Altenbochumer Sprung“ sowie eine Luftschutzstollenanlage zusätzlich dargestellt.

Entsprechendes gilt für die verzeichnete Luftschutzstollenanlage (LSA) im südwestlichen Randbereich des Untersuchungsgebietes, die gemäß den Unterlagen aus [U2] mit in die planliche Darstellung der Anlage 2 aufgenommen wurde. Hier ist ggf. je nach geplantem Bauvorhaben zu prüfen, inwieweit eine Standfestigkeit in diesem Bereich nachzuweisen ist und inwieweit diesbezüglich Unterlagen über den Zustand der LSA vorliegen.

Für die Beurteilung bzw. zum Nachweis der Standsicherheit wird empfohlen, die Lagerungsverhältnisse mittels einer rasterartigen Erkundung der Flözlage im Nordwesten des Grundstückes zu überprüfen und bei Antreffen der Flözlage, diese bergschadenstechnisch zu beurteilen. Auf Grundlage der derzeitigen Erkenntnisse sehen wir in den zu untersuchenden Bereichen des relevanten querenden Flözes ein Erkundungsraster der Erkundungsbohrungen mit einem auf die örtlichen Verhältnisse abgestimmten Abstand von i.d.R. ca. 10 x 10 bis 20 x 20 m vor.

Unter Zugrundelegung der bergbaulich relevanten Elemente (Anlage 2 und 3) ergibt sich unter Berücksichtigung des verzeichneten Einfallens der Flöze von ca. 30° und nach [U3] ca. 14 m benötigter Gebirgsfeste eine ggf. nicht nachgewiesene Standsicherheit im Untersuchungsbereich, die im Bedarfsfall überprüft und nachgewiesen werden sollte. Der mögliche Gefährdungsbereich ist in der Anlage 2 eingetragen und in der Anlage 3 im Prinzipschnitt quer zum Streichen dargestellt.

Ergänzend wird im Hinblick auf die Standsicherheit im Untersuchungsbereich auf die vorhandene Störungszone sowie auf einen dokumentierten Luftschutzstollen hingewiesen, für die je nach geplantem Bauvorhaben ggf. weitere Maßnahmen resultieren können. Die Lage dieser beiden Elemente ist in der Anlage 2 eingetragen. So wird empfohlen, zu prüfen, ob die Störungszone im Rahmen von konkret geplanten Bauwerken ggf. aus geotechnischer Sicht zu berücksichtigen ist. Entsprechendes gilt für den Luftschutzstollen. Hier ist bei einer evtl. Bebauung bei den weiteren Planungen eine Standsicherheit des Luftschutzstollens zu prüfen.

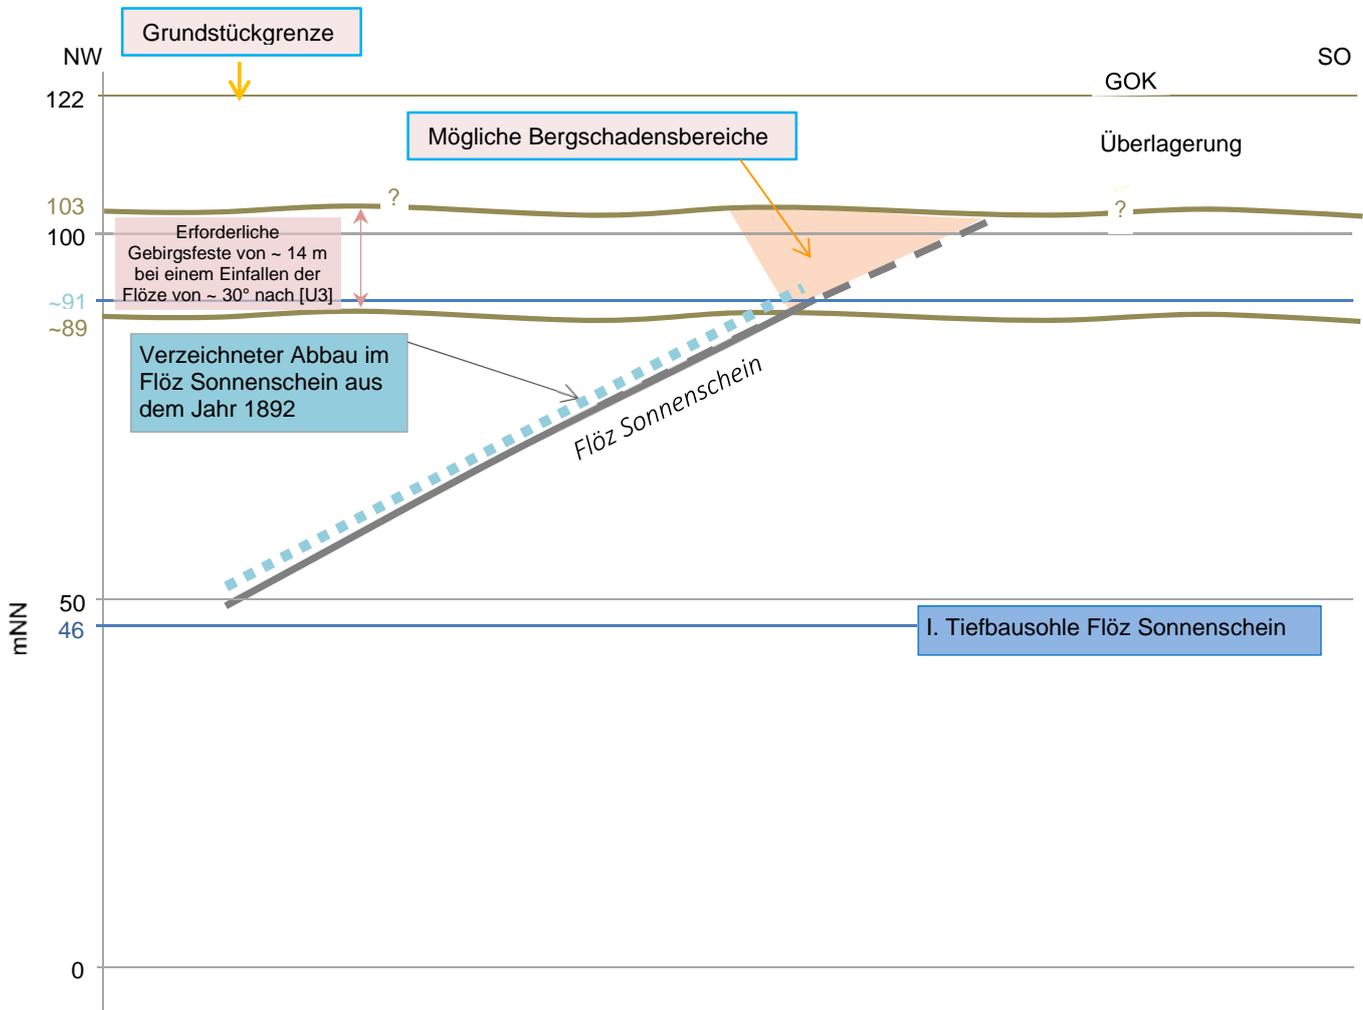
Anlage 3: Prinzipskizze nach [U2] zur Darstellung der Lagerungsverhältnisse im nordwestlichen Abbaubereich senkrecht zur Streichrichtung

Gemäß [U2] ist belegt, dass Bergbau in dem Flöz Sonnenschein unterhalb des Grundstückes umgegangen ist. Nach den Grubenbildern wurde dieser im nordwestlichen Untersuchungsbereich bis in eine Tiefe von ca. 31 Metern unterhalb der Geländeoberkante (GOK) geführt.

Die einwirkungsrelevante Tiefe kann nach [U3] bei den hier vorhandenen Lagerungsverhältnissen mit einem Flözeinfallen von ca. 30° mit einer Gebirgsfeste (saigerer Abstand) von 14 m angegeben werden, bei deren Einhaltung nicht mit Bergschäden infolge ehemaliger Abbauten gerechnet werden muss. Unter Berücksichtigung einer in diesem Bereich ca. 19 m mächtigen Überlagerung des Deckgebirges (quartäre Lockergesteine und kretazische Sedimente nach den Grubenbildern), ergibt sich damit eine einwirkungsrelevante Gesamttiefe (Überlagerung + Feste) von 33 m unter GOK. Dementsprechend liegt die nach Grubenbild verzeichnete Abbaugrenze mit ca. 31 m unter GOK innerhalb der einwirkungsrelevanten Tiefe, sodass eine Gefährdung aus dem verzeichneten Bergbau bei den angegebenen Lagerungsverhältnissen (GOK-Niveau, Mächtigkeit der Überlagerung) nicht gänzlich ausgeschlossen werden kann.

Um die Standsicherheit im Bereich des Untersuchungsbereiches bezüglich der Gefährdung durch umgegangenen Altbergbau nachzuweisen, ist zu empfehlen, Vollkronendrehbohrungen bis in die Tiefe auszuführen, bei der nach [U3] nicht mehr mit einer bergschadenstechnischen Gefährdung infolge oberflächennahem Bergbaus zu rechnen ist (hier ca. 35 m unter GOK). Für die Lage der Bohrungen kann ein Abstand von ca. 10 x 10 bis 20 x 20 m zur orientierenden Untersuchung ei-
