Datum: 3.10.2017  
Ihr Zeichen:  
Unser Zeichen: 17 29 be2  
Bergbau im Bereich Drübel, Brilon  
Klärung der bergbaulichen Gegebenheiten

## Bericht 17 29 be2

### 1. Vorgang

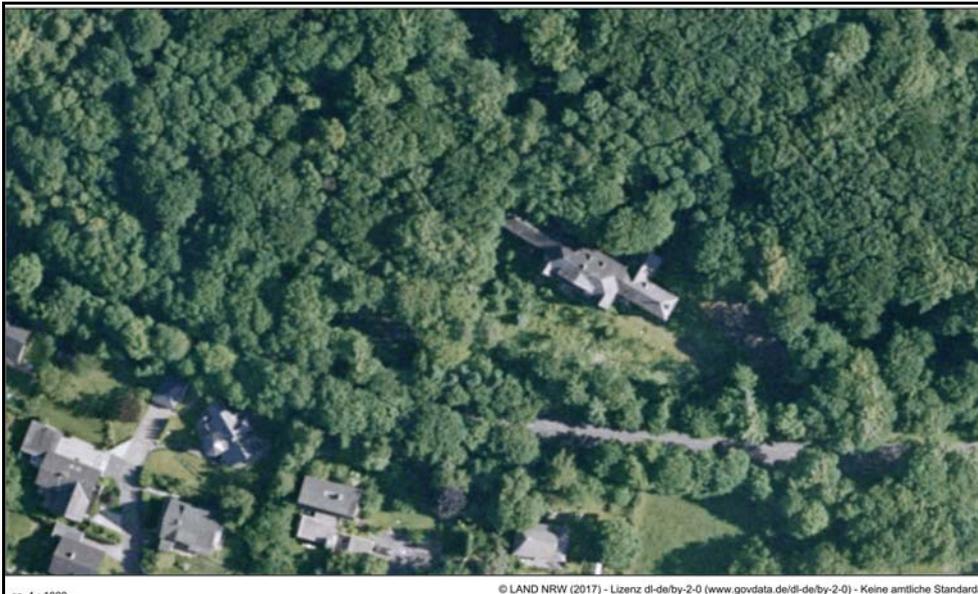
Bild 1: Luftbild 2003 mit (jetzt abgerissenem) Hotel

Die Fläche ist in den folgenden Luftbildern dargestellt, im Bild aus dem Jahre 2003 ist das jetzt abgerissene Gebäude noch sichtbar.

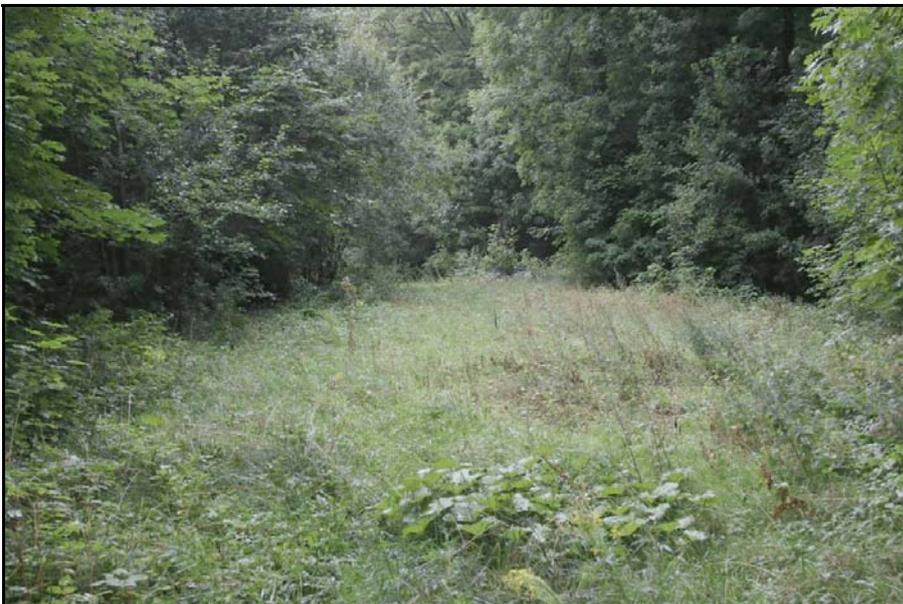
**Bild 3:** ehemalige Baufläche

Die ehemals bebaute Fläche (Hotel/Schwesternwohnheim) befindet sich im Seiteneinschnitt, auf der Bergseite ist leicht eingegraben, auf der Talseite aufgeschüttet worden. Die bebaute Fläche ist etwa hangparallel angelegt worden und weist ein leichtes Gefälle zur Hoppecker Straße auf.

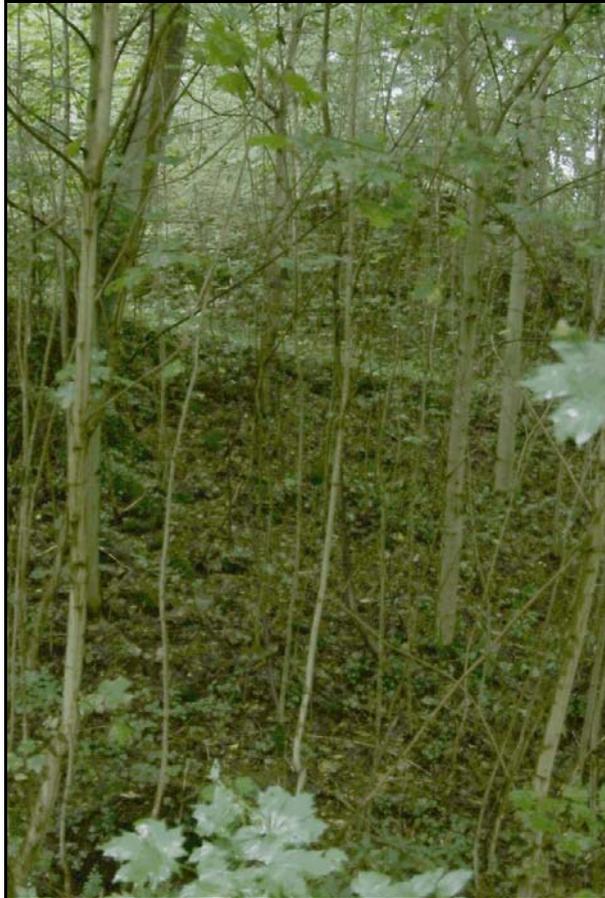
**Bild 8:** Abgrabungen hangseitig

Das Gelände ist mit Unterholz und Wald bestanden, die Geländeoberfläche ist **unterschiedlich stark künstlich verändert** worden. So sind Abgrabungen in den vorhandenen Unterlagen ( Bild 11 ) sowie Böschungen (Anlage 3 ) kartiert.

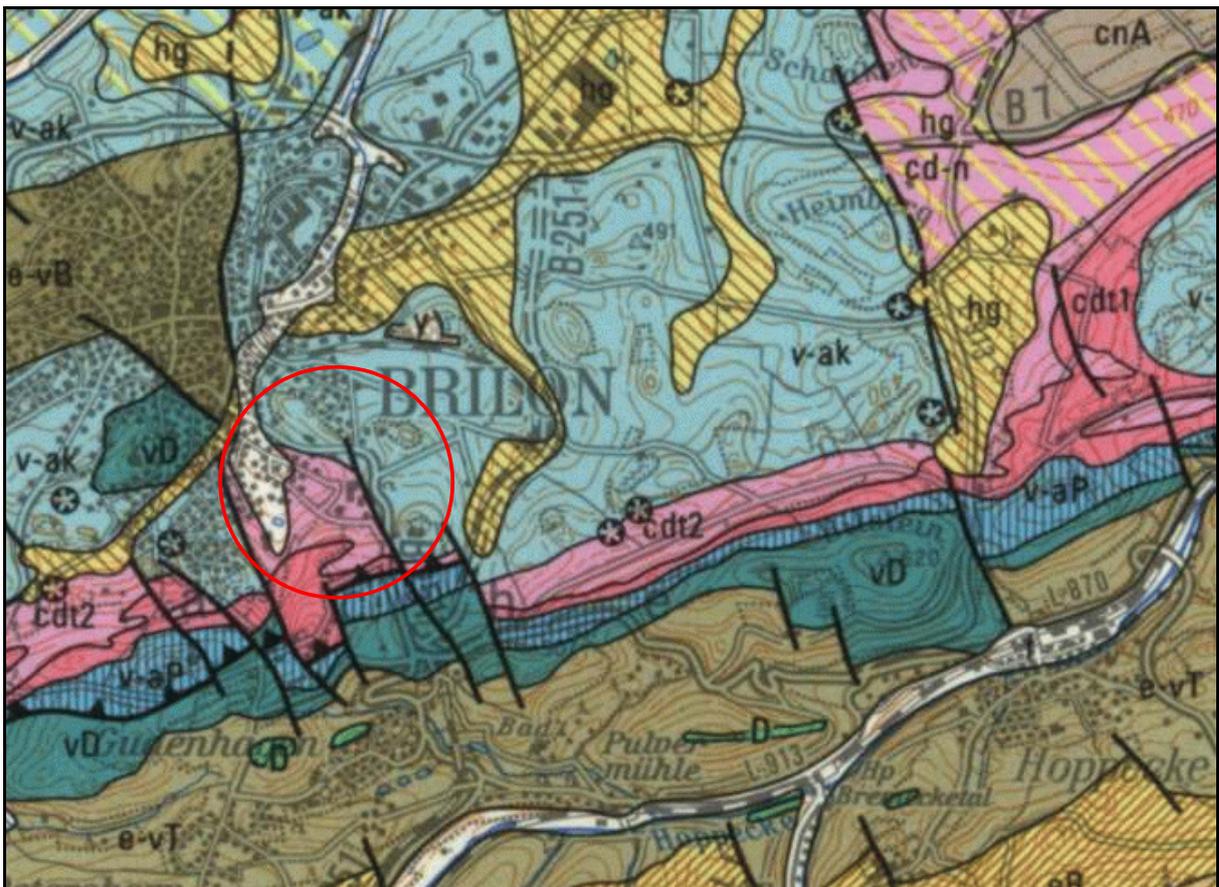
Bild 9: Auszug aus der geologischen Karte (GK 100)

In der Baufäche ist **massig bis bankiger, verkarsteter Kalkstein** ( Massenkalk) des Devons verzeichnet. Der Massenkalk im Briloner Raum gliedert sich in Schwelmer-, Eskenberger- und den Dorper Kalk. Der Schwelmer- und **Eskenberger Kalk** werden stratigraphisch dem Mitteldevon zugeordnet. Der Dorper Kalk entstand während des Oberdevons. Im Untersuchungsgebiet stehen die Schichten des Eskenberger Kalkes an.

Innerhalb des mitteldevonischen Massenkalkes treten **Kalkspatgänge** bis zu einer Mächtigkeit von ca. 7 m im Untersuchungsgebiet auf. Die abbauwürdigen Kalkspatgänge im Briloner Raum sind an Störungszonen gebunden, die meist ein **Generalstreichen von NNW nach SSO** aufweisen und auf eine hydrothermale Bildung zurückzuführen sind.

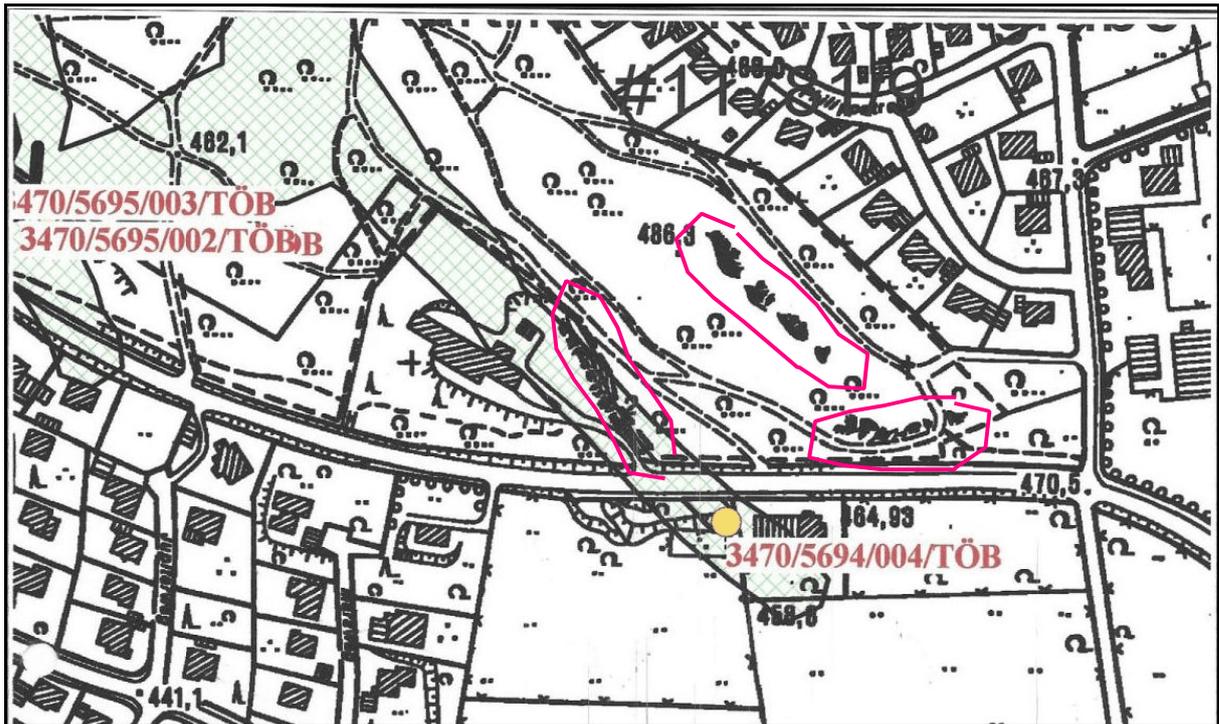
Das Grundstück und die Bergbausituation ist im **Bild 11** dargestellt und liegt über dem Bergwerksfeld *Briloner Districts Verleihung* (Eisenerz) und *Briloner Galmei District* (Galmei, Blei-, Zink-, Kupfererz und Schwefelkies) sowie dem Bergwerksfeld *Karthaus* (Marmor).

**Bild 11:** Bergwerksfeld Karthaus - rot eingekreist Abgrabungen an der Oberfläche  
- grün kariert: Bereich mit möglichen, im oberflächennahen Bergbau begründeten  
Einwirkungen der Tagesoberfläche

Neben dem unterirdischem Abbau haben von der Tagesoberfläche aus Abgrabungen stattgefunden, die sowohl im Grundriß des Bergwerkfeldes (Bild 11) als auch im Verzeichnis der Tagesöffnungen (Anlage 3) dargestellt sind.

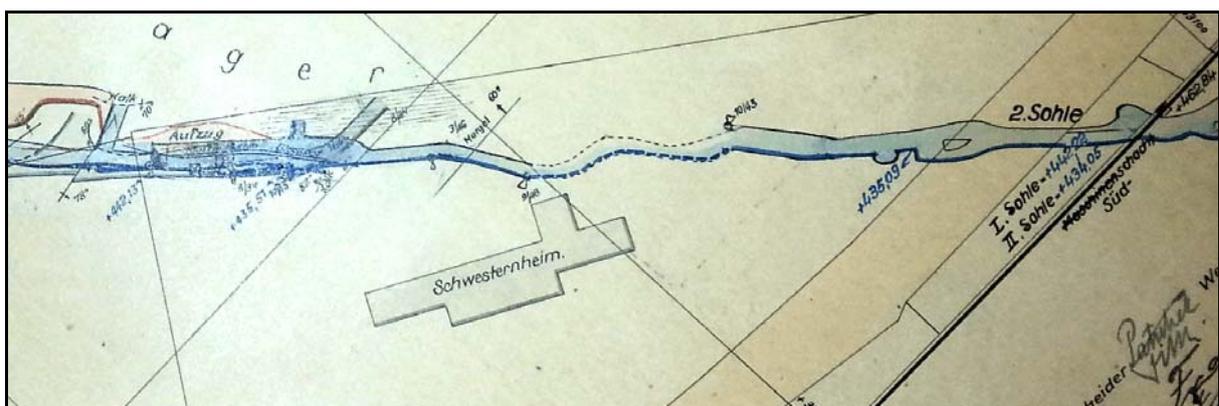
Bild 12: Lageplan Ausschnitt (nicht nach Norden ausgerichtet)

Nach den bergbaulichen Unterlagen baute die Grube Karthaus zwischen 1927 und 1952 zwei Kalkspatgänge im Tiefbau ab. Das östliche Lager befindet sich teilweise im Bereich des Grundstückes, das westliche Lager liegt weiter östlich in Richtung Stadt und hat keinen Einfluss auf das Grundstück. Die beiden Abbaubereiche waren durch zwei Strecken im Niveau der 1. Teilsohle und der 3. Teilsohle miteinander verbunden, wobei auch die Verbindungsstrecke weit außerhalb des Grundstückes liegt.

Der Abbau in **nordwestliche Richtung** verläuft unterhalb der **Hoppecker Straße** und dann etwa **parallel zur nordöstlichen Grundstücksgrenze**. Unterhalb der Hoppecker Straße lässt sich die Breite mit etwa 3 m abgreifen, im weiteren Verlauf verbreitert sich die abgebaute Gangmächtigkeit auf einer Strecke von etwa 13 m auf etwa 7 m. Im Zentrum des Abbaus ist ein Sicherheitspfeiler von ca. 2 m Breite und 5 m Länge eingetragen. Nach Einpassung des Grubenbildes liegt der gefallene Tagesbruch oberhalb der Abbaukammer (vgl. Anlage3. 2).

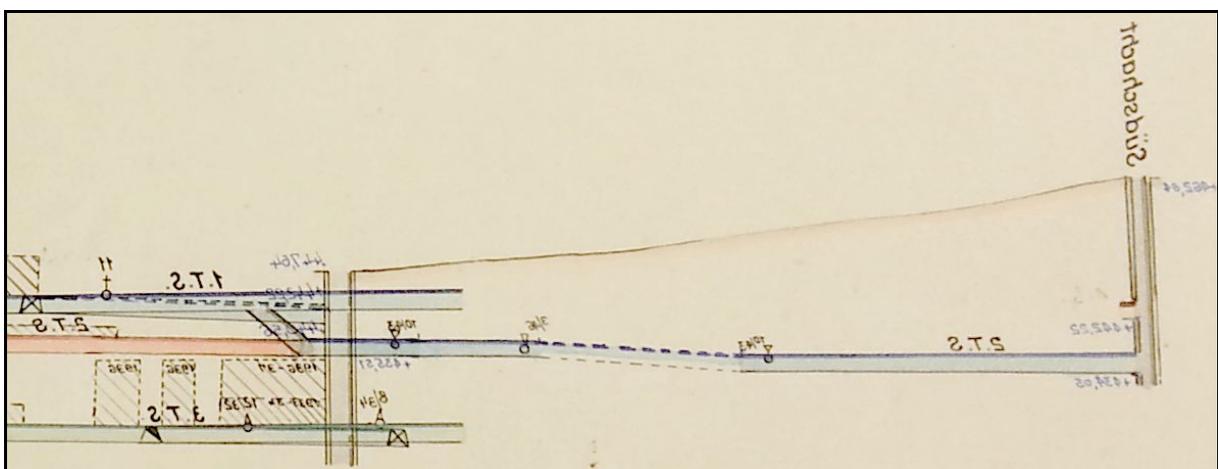
Bild 13: Seigerriss gespiegelt (zum Vergleich mit Lageplan)

Das Niveau der Sohle der Abbaukammer liegt nach den risslichen Unterlagen in ca. 28 m Teufe (+435,09 m NN). Die Abbauhöhe ist nicht dokumentiert.

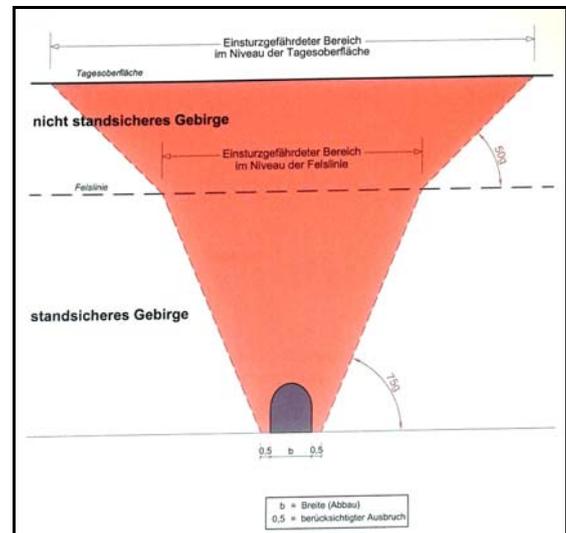
**Bild 15:** Gefährdungsbereich nach DMT Anlage 7

Gleichzeitig werden die daraus abgeleiteten Gefährdungsbereiche als konservativ (auf der sicheren Seite liegend) eingestuft. Mit diesen Angaben ergibt sich ein maximaler Gefährdungsbereich (Worst Case).

Ab einer gewissen Tiefenlage des Stollens unterhalb der Felsoberfläche wird nach diesen Unterlagen eine Gefährdung der Tagesoberfläche ausgeschlossen.

**Danach ist die Fläche über dem Abbau als tagesbruch- bzw. setzungsgefährdend anzusehen.**

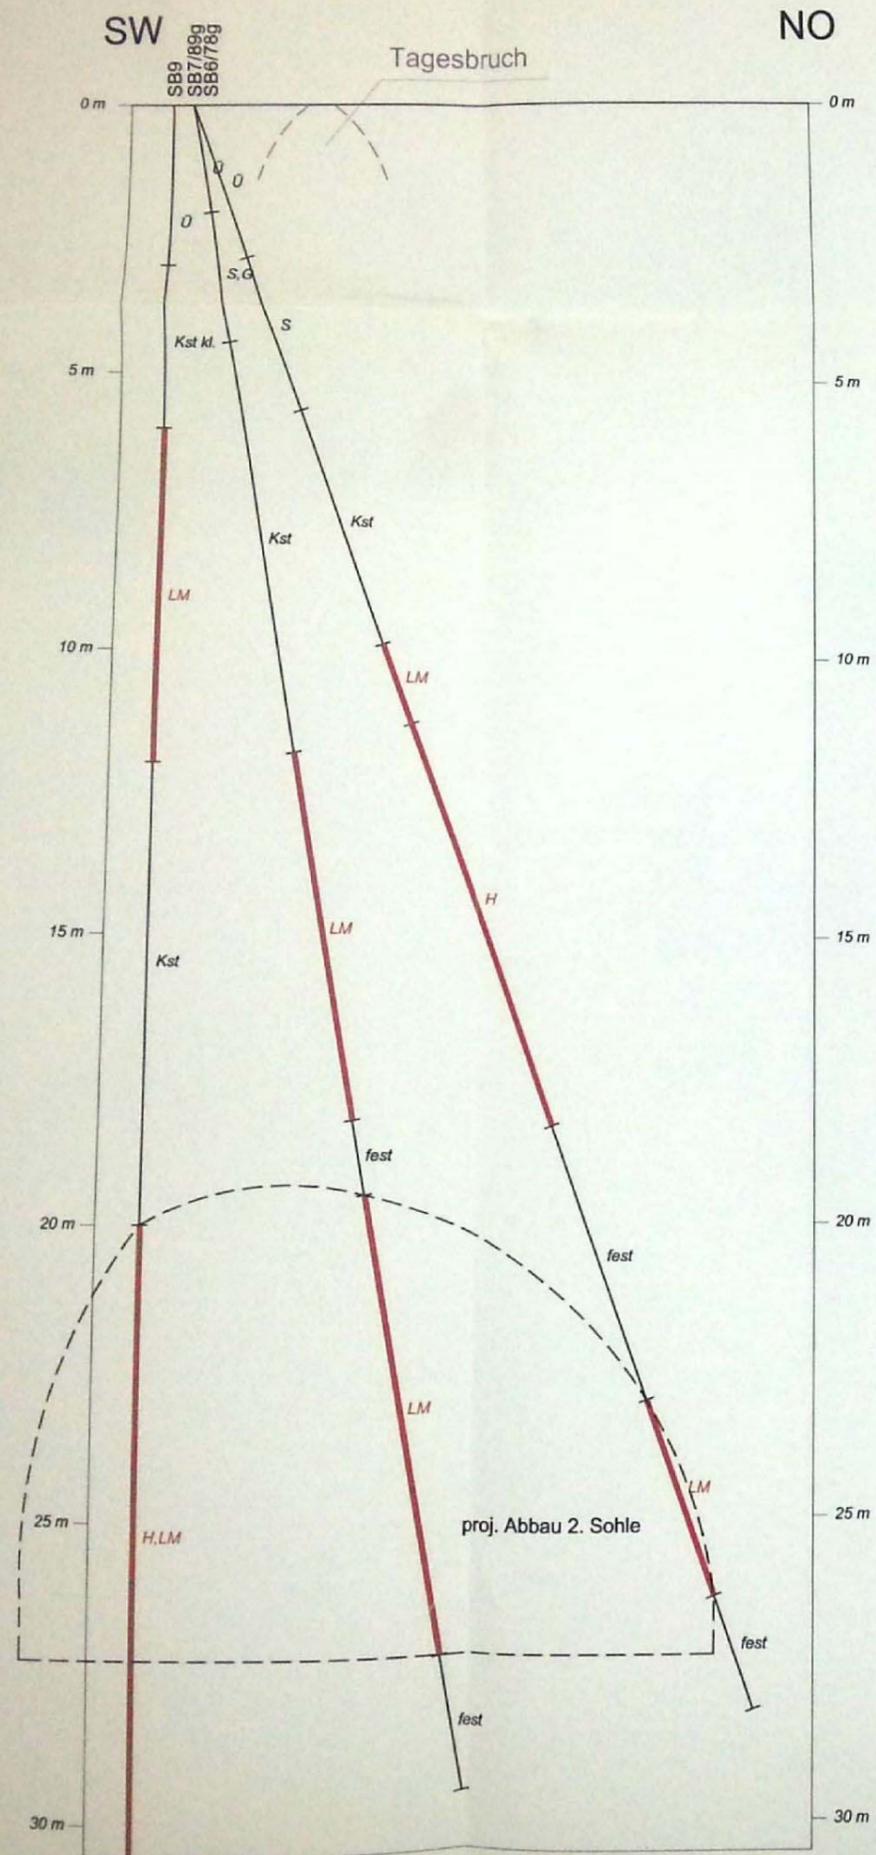
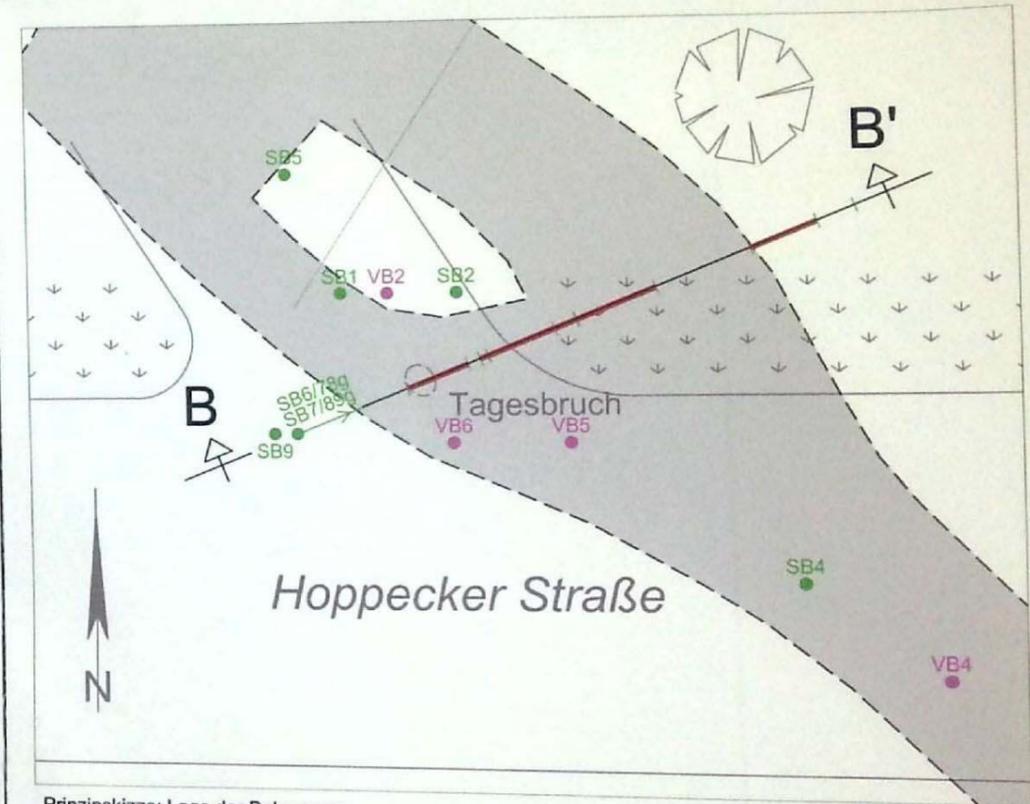
Untersuchungsgebiet A: Schnitt B - B'

*Anhand der Ergebnisse der Bohrungen im Bereich des **Tagesbruches** konnte oberhalb des Niveaus der 2. Sohle keine definierbare Felsfeste nachgewiesen werden (**Anlage 3.2-Schnitt B-B**).*

*Somit ist die Ursache des Tagesbuches mit hoher Wahrscheinlichkeit auf Versagen der Felsfeste oberhalb der 2. Sohle zurückzuführen. Aufgrund des Bruchereignisses war eine genaue Identifizierung des Abbauumfangs im Bereich des Tagesbruches nicht mehr möglich.*

Entsprechend Anlage DMT 3.2 und den Bohrerergebnissen konnte der im Grubenbild **eingetragene Sicherheitspfeiler** im Bereich des Tagesbruches **nicht nachgewiesen** werden.

Im Umfeld des **Tagesbruches konnte oberhalb der 2. Sohle kein fester Kalkstein** ermittelt werden, d.h. der gesamte Bereich bis zur Tiefe von knapp 30 m ist aufgelockert bzw. weist Hohlräume auf.

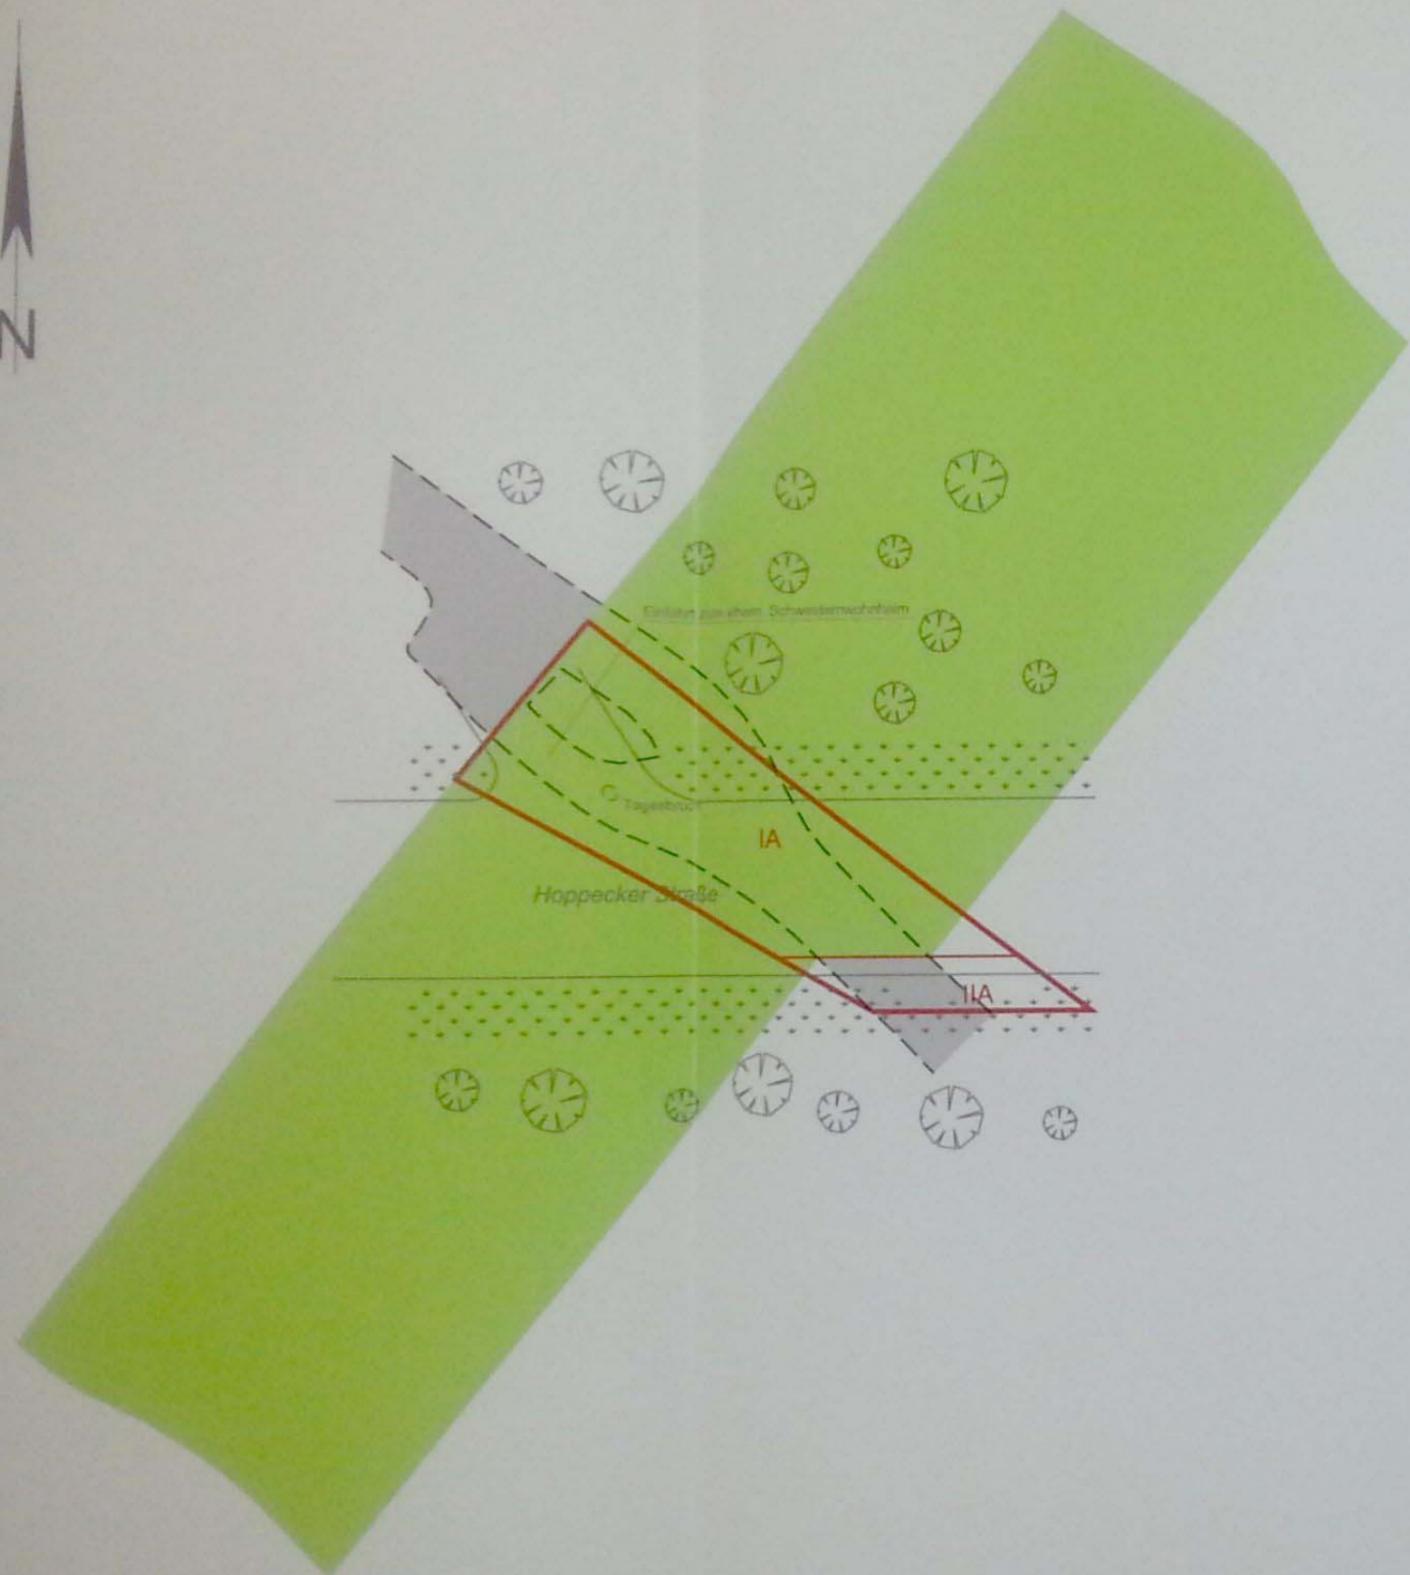
Teil: Untersuchungsgebiet A: Gesicherter Bereich

Der Verfüllte und somit gesicherte Bereich ist in den Anlagen A 9 (Bereich A) und A 15 (Bereich B) dargestellt und umfasst die Straße und die ehemalige Zufahrt an der Straße.

Im Grenzbereich zu Hoppecker Straße hat 2003 einen Tagesbruch stattgefunden der von der DMT im Auftrage der Stadt Brilon untersucht und teilweise verfüllt wurde und in der Anlage DMT 9 als gesichert dargestellt ist.

Dieser Bereich umfassten nur den unmittelbaren Bereich an der Straße und reicht nicht weit ins Grundstück rein.

Entsprechend der Anlage DMT 9 ist ein **nicht gesicherter Bereich mit breiterem Ausbauquerschnitt** in der Zufahrt zum Grundstück (Südosten) vorhanden.
