Stadt Brühl

Fließweganalyse

Kuhgasse, Spielmannsweg, Grüner Weg
und Kleingartenanlage an der Kuhgasse

- Erläuterungsbericht -

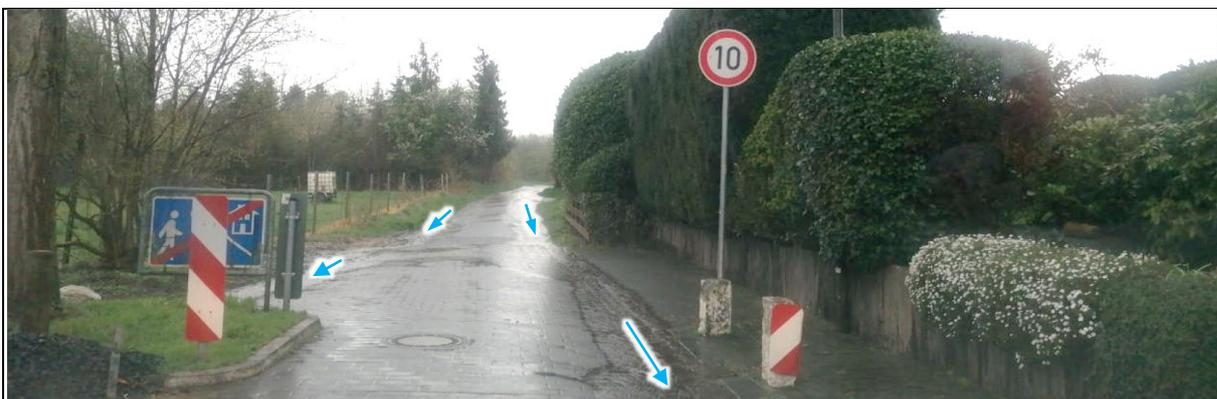
Abbildung 1: Abflussbildung mit Fließrichtung am 07.04.2022 in der Kuhgasse mit Blick in Richtung Süd-Westen (Foto: Stadt Brühl)

Laut Anwohnern sind z. B. am „Grüner Weg“ Wassermengen oberhalb des Siedlungsraums über die Straße geströmt, was jedoch für die umliegende Bebauung keine Gefahr darstellte. Für den Bereich der „Kuhgasse“ wurden der Stadt Brühl hingegen einige Meldungen von vollgelaufenen Kellern durch Oberflächenwasser und z. T. eindringendes Wasser aus dem Untergrund mitgeteilt. Derartige Vorkommnisse haben sich laut langansässigen Anwohnern in der Vergangenheit nie zuvor ergeben. In der nachfolgenden Abbildung 1 ist beispielweise die Abflussbildung nach einem „normalen“ Regenereignis am 07.04.2022 in der Kuhgasse, im Zulaufbereich der Wohnsiedlung dargestellt.

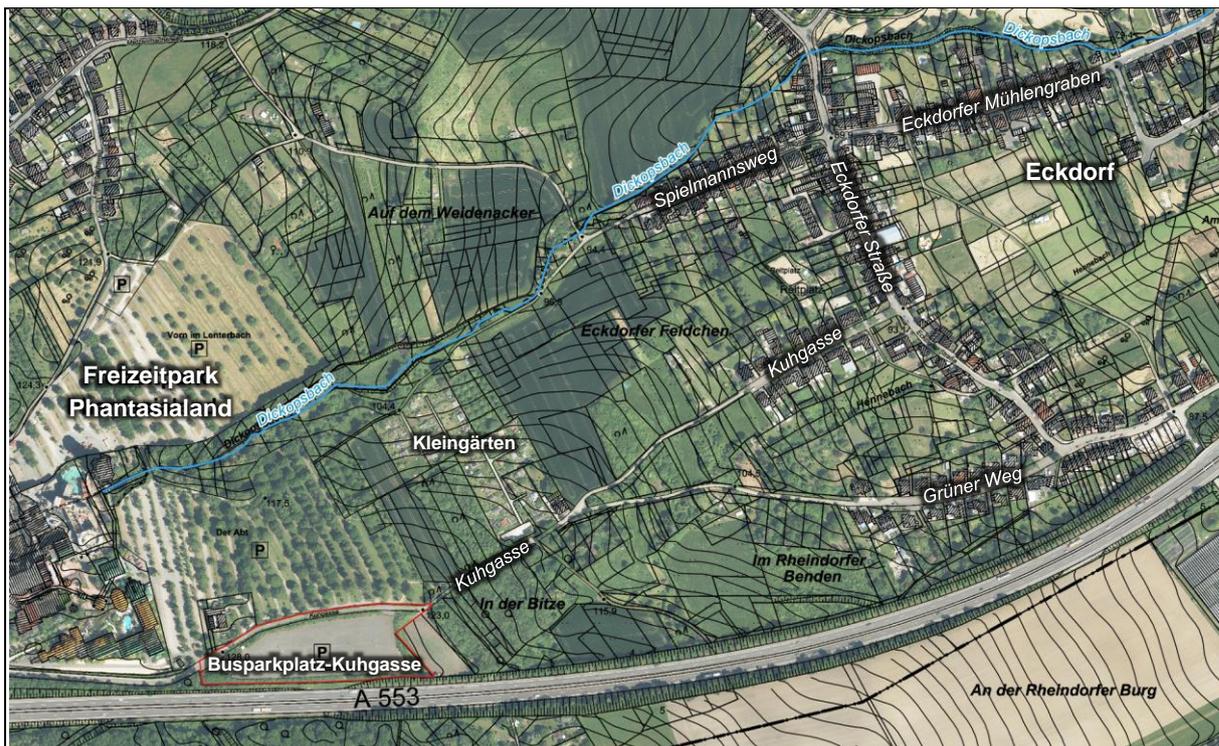
Abbildung 4: Luftbild im Bereich des Betrachtungsraums mit ausgewiesener Fläche des B-Plans „Phantasialand-Busparkplatz-Kuhgasse“ (Karte: DOP10, ABK 1:5.000)

In der nachfolgenden Abbildung 4 ist der Betrachtungsraums im Luftbild dargestellt. Im Norden quert der Dickopsbach den Betrachtungsraum, im Süden die Autobahn A 553. Der relevante Untersuchungsbereich befindet sich zwischen dem Bachlauf und der Autobahn.

Gemäß der in Abbildung 4 dargestellten Höhenlinien weist die im Betrachtungsraum vorhandene Geländetopografie insgesamt ein Gefälle in Richtung Nord-Osten auf. Somit können hauptsächlich aus südwestlicher Richtung oberflächenhafte Niederschlagsabflüsse den Straßen Spielmannsweg, Kuhgasse und Grüner Weg sowie der Kleingartenanlage zufließen.

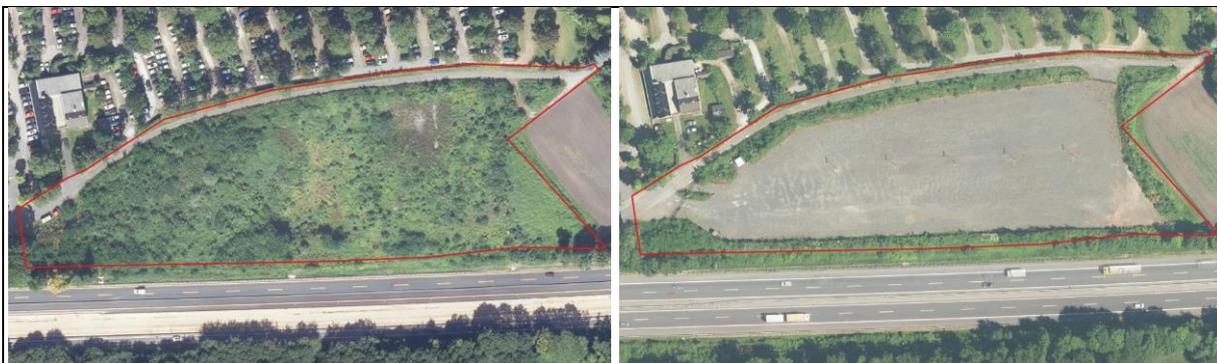
Abbildung 9: Digitale Orthofotos (DOP) – links: 2016; rechts: 2021

Das B-Plan-Gebiet umfasst eine Fläche von 1,62 ha und gehört zum Areal des Freizeitparks Phantasialand. Durch die Fertigstellung des Busparkplatzes reduzierte sich der Anteil an Wald- / Grünflächen im B-Plan-Gebiet von zuvor 89 % auf 25 %.

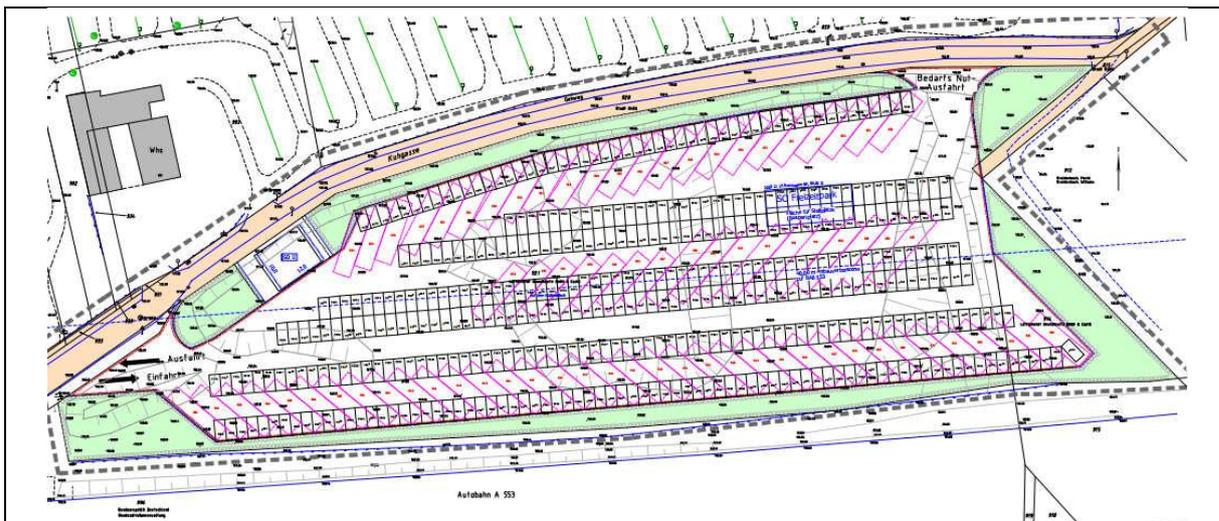
Abbildung 10: Entwurfszeichnung des Busparkplatzes für Busse in magenta und PKW in schwarz (Schmidt- Löffelhardt GmbH & Co. KG, 2015)

Seit der Fertigstellung wurde die Fläche auch als Stellplatzfläche für Busse genutzt, jedoch wird aufgrund der geringen Flächenausnutzung durch Busse das Ziel verfolgt, den Parkplatz auch für andere Kraftfahrzeuge verfügbar zu machen, wie es bereits in einer Entwurfszeichnung als Alternative konzipiert wurde, siehe Abbildung 10.

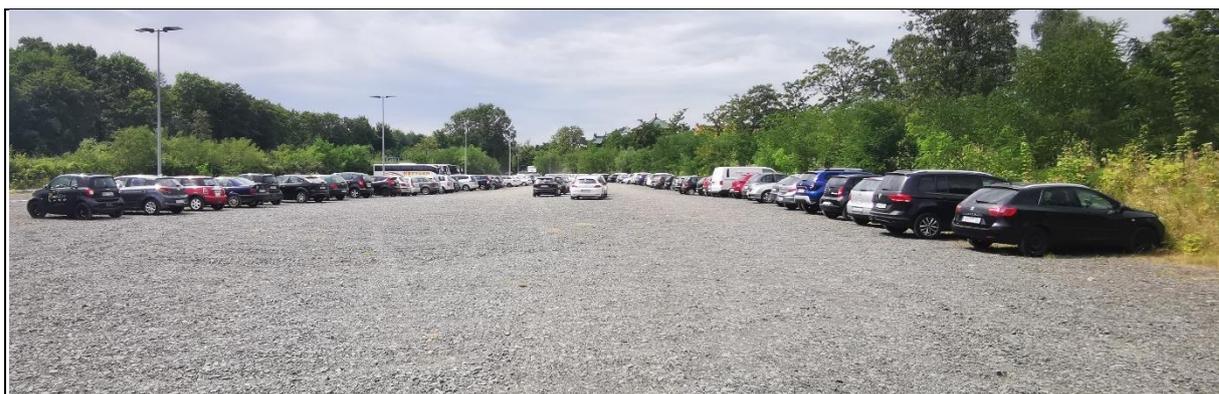
Abbildung 11: Gelände der Phantasialand-Parkplatzfläche

Gemäß einer vom Verfasser durchgeführten Ortsbegehung am 04.08.2022 wird die Fläche auch bereits heute von anderen Fahrzeugen (außer Bussen) genutzt, siehe Abbildung 11.

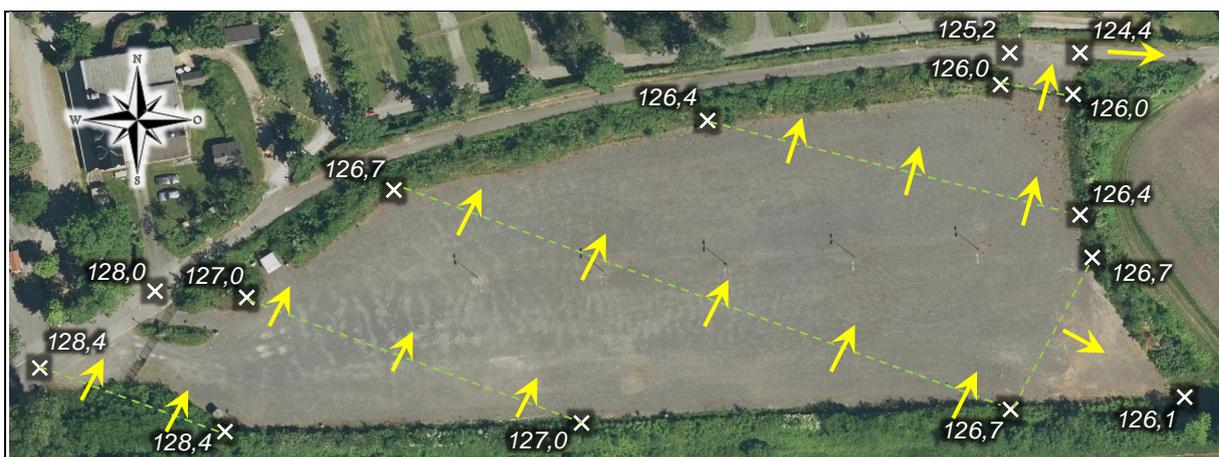
Abbildung 12: Gelände der Phantasialand-Parkplatzfläche an der Kuhgasse mit schematischer Darstellung interpolierter Geländeneigungsrichtungen (m NHN, DHHN2016)

Anhand der abgelesenen Höheninformationen aus dem DGM wurden vom Verfasser interpolierte Höhenlinien gleicher Geländehöhen gesetzt (grün gestrichelt), mit deren Hilfe die ungefähre Geländeneigungsrichtungen (gelbe Pfeile) abgeleitet wurden. Aus der Analyse der Randpunkte konnte somit eine vorherrschende Geländeneigung in Richtung Nordosten festgestellt werden, siehe nachstehende Abbildung 12.

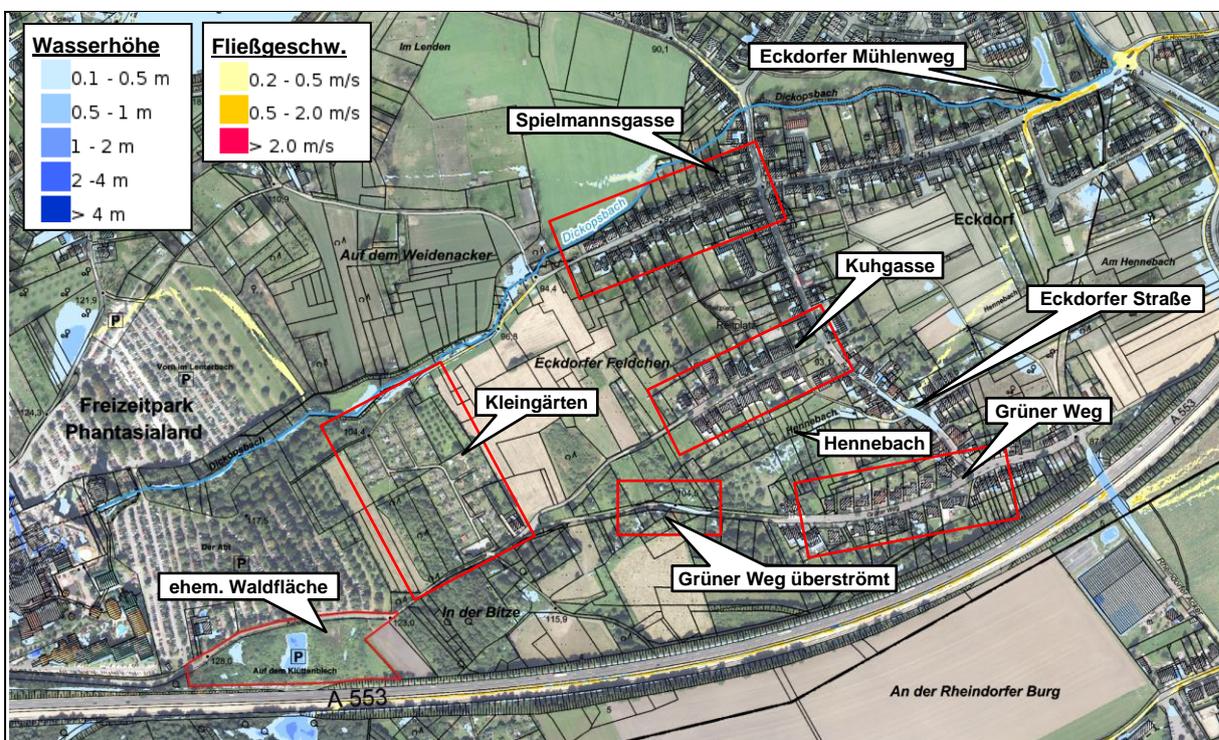
Abbildung 13: Max. Fließgeschw. und Wasserhöhe bei einem seltenen Starkregenereignis ($T = 100$ a, $h_N = 47,5$ mm) gemäß SGHK (Karte: ABK und Historische DOP, 2016)

In der nachfolgenden Abbildung 13 ist ein Auszug aus der SGHK für ein seltenes 100-jährliches Starkregenereignis im Bereich des Betrachtungsraums dargestellt. Die dargestellten maximalen Wasserstandshöhen und Fließgeschwindigkeiten basieren dabei auf den lokalen Regendaten für die Stadt Brühl nach KOSTRA-DWD 2010R mit einer 60-minütigen Niederschlagshöhe von $h_N = 47,5$ mm, siehe nachfolgende Abbildung 13.

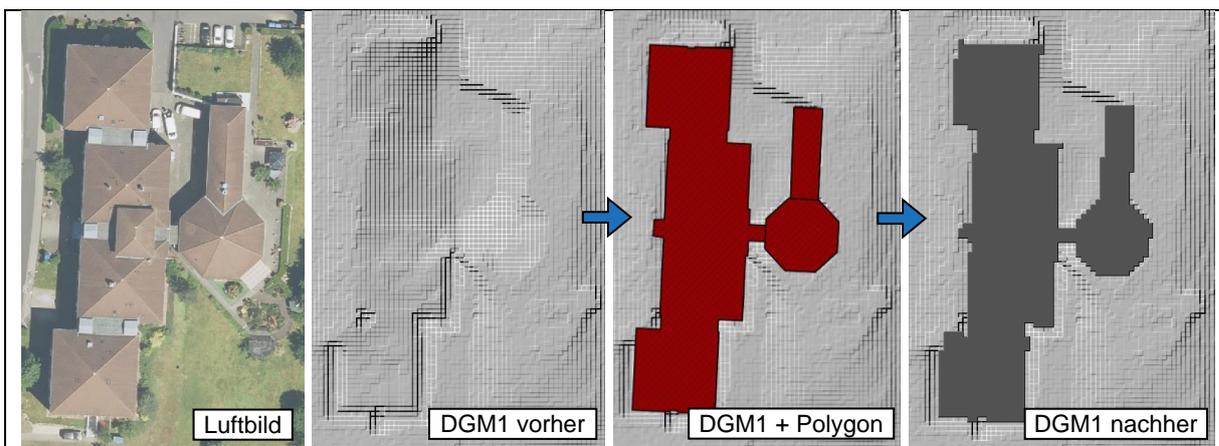
Abbildung 14: Integration von Gebäude- und Bauwerksstrukturen am Beispiel des Gebäudes des Seniorenzentrums Johannesstift in Brühl

Strukturen wie Gebäude, Garagen, Schuppen, etc. stellen in der Realität ein deutliches Fließhindernis dar, so dass solche Barrieren bei der Fließweganalyse berücksichtigt werden müssen. Da beim vorliegenden DGM solche Strukturen jedoch herausgerechnet sind, wurden diese mittels der vorhandenen Polygone aus dem amtlichen Liegenschaftskatastersystems (ALKIS, NRW) wieder ergänzt. Dabei mussten die Polygone zunächst in ein Rasterformat mit der gleichen Rasterweite wie im DGM1 konvertiert und anschließend mit dem DGM1 vereinigt werden, siehe Beispiel in nachfolgender Abbildung 14.

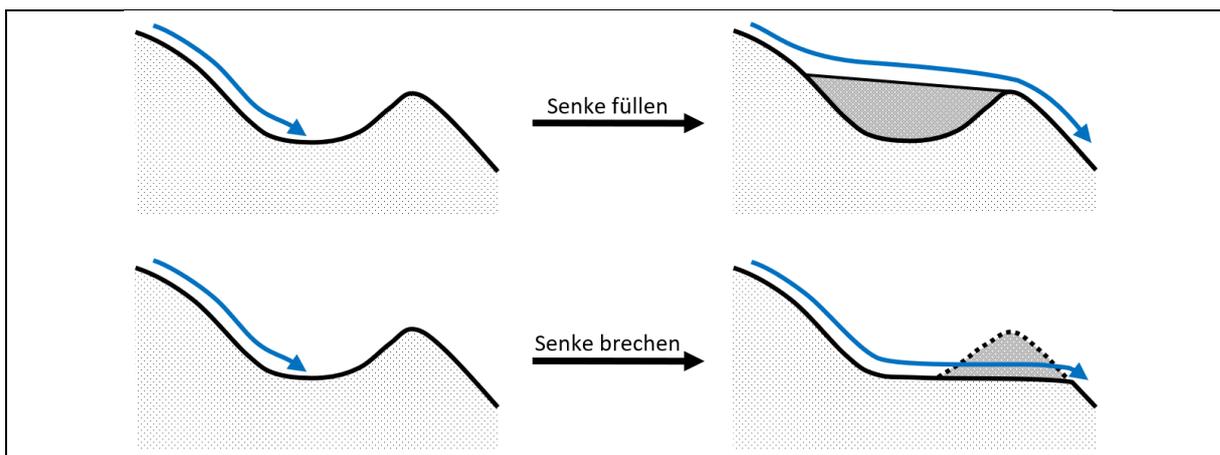
Abbildung 15: Prinzipschema eines Fließwegs im Höhenprofil ohne und mit Korrektur des Geländemodells durch Füllen und Durchbrechen von störenden Senken

Senken sind topographische Vertiefungen im Gelände, die einen lokalen Tiefpunkt aufweisen, so dass kein weiteres kontinuierliches Gefälle vorliegt. Bei einer Fließweganalyse führen solche Senken im Geländemodell dazu, dass der Fließweg „gefangen“ wird und in der Senke endet. Dabei ist es irrelevant, wie groß die Dimension der Senke ist. Um die Fließweganalyse durchführen zu können, ist es daher zwingend notwendig, diese Vertiefungen so zu modifizieren, dass diese künstlich aufgefüllt und / oder durchbrochen werden, damit ein kontinuierlicher Fließweg vorliegt, siehe Prinzipschema in der nachfolgenden Abbildung 15.

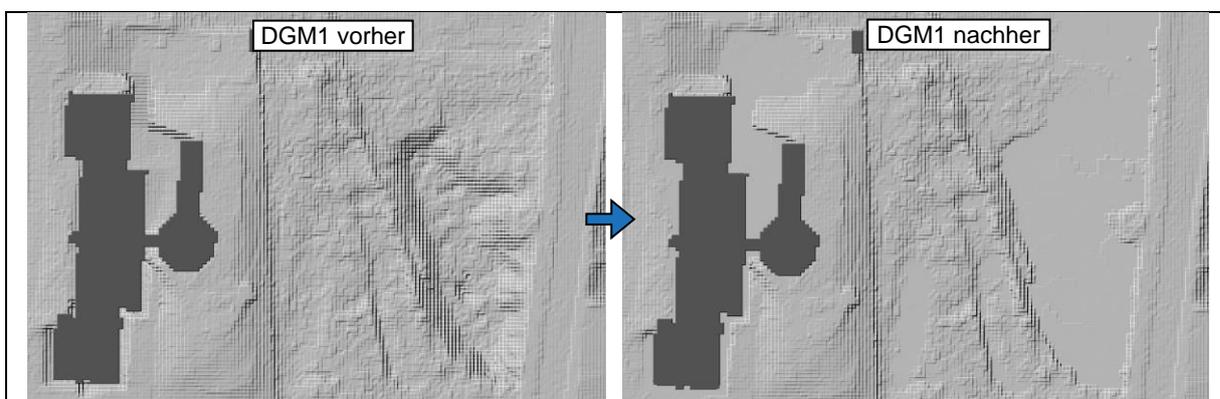
Abbildung 16: DGM1 inkl. Bauwerksstrukturen vor und nach der künstlichen Geländemodifikation im Bereich des Seniorenzentrums Johannesstift in Brühl

Mit Hilfe des Algorithmus nach LINDSAY (2016) zum Füllen und Durchbrechen von Senken wurden im verwendeten DGM (inkl. ergänzter Bauwerksstrukturen) alle Senken entsprechend angepasst. Der Algorithmus füllt dabei sämtliche Senken bis zur Höhe des topographischen Überlaufpunktes der jeweiligen Senke auf. Anschließend wird ein minimales Gefälle erzeugt, welches sich zum Überlaufpunkt der Senke neigt, so dass ein kontinuierlicher Fließweg an dieser Stelle und im weiteren Verlauf gewährleistet wird, siehe Beispiel in nachfolgender Abbildung 16.

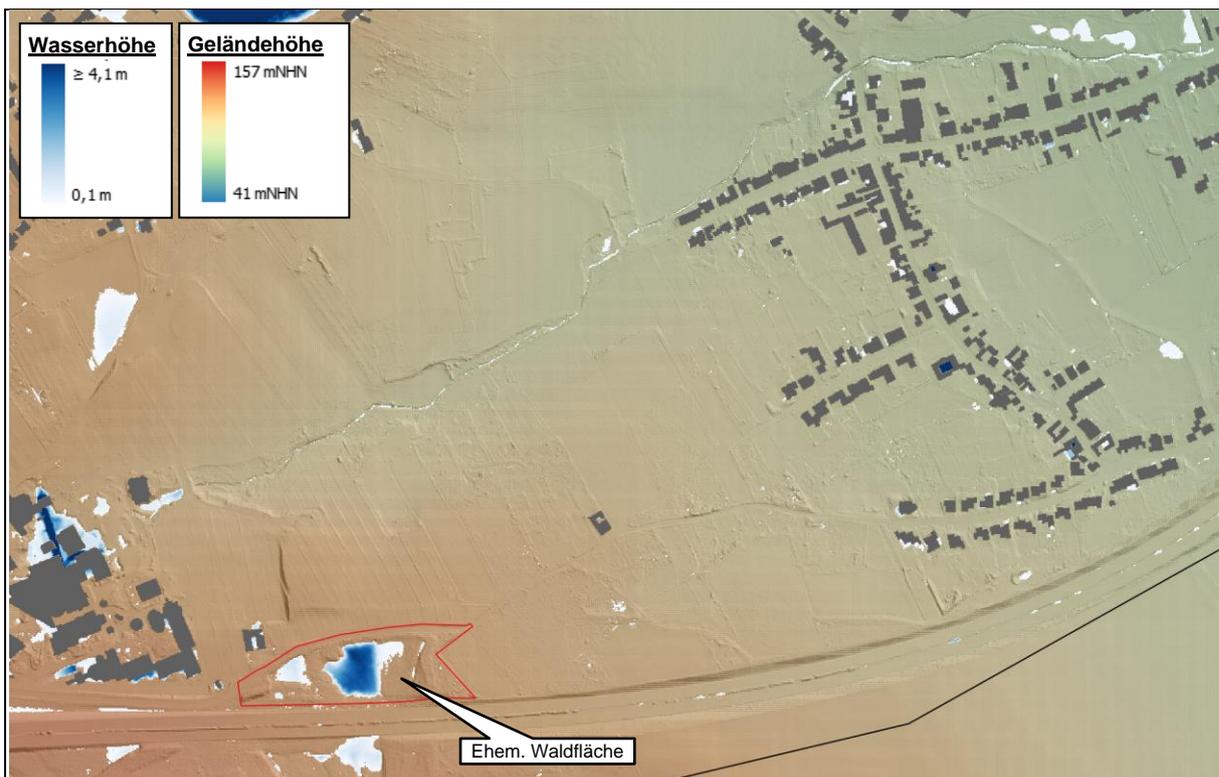
Abbildung 17: Ergebnis der Senkenanalyse im Betrachtungsraum

Mittels der Senkenanalyse können Volumen, Oberfläche und Tiefe der Senken ermittelt werden. Hierfür wird ein Algorithmus nach ANTONIĆ, HATIC, & PERNAR (2001) verwendet, der das vorhandene DGM (ohne gefüllte Senken) mit dem künstlich aufgefüllten DGM verschneidet und die statische Tiefe jeder Rasterzelle innerhalb einer geschlossenen topografischen Vertiefung darstellt. Das Resultat der durchgeführten Senkenanalyse ist in der nachfolgenden Abbildung 17 für den relevanten Ausschnitt des Betrachtungsraums dargestellt, wobei für eine bessere Übersichtlichkeit kleine Senken mit Tiefen von weniger als 10 cm ausgeblendet wurden.

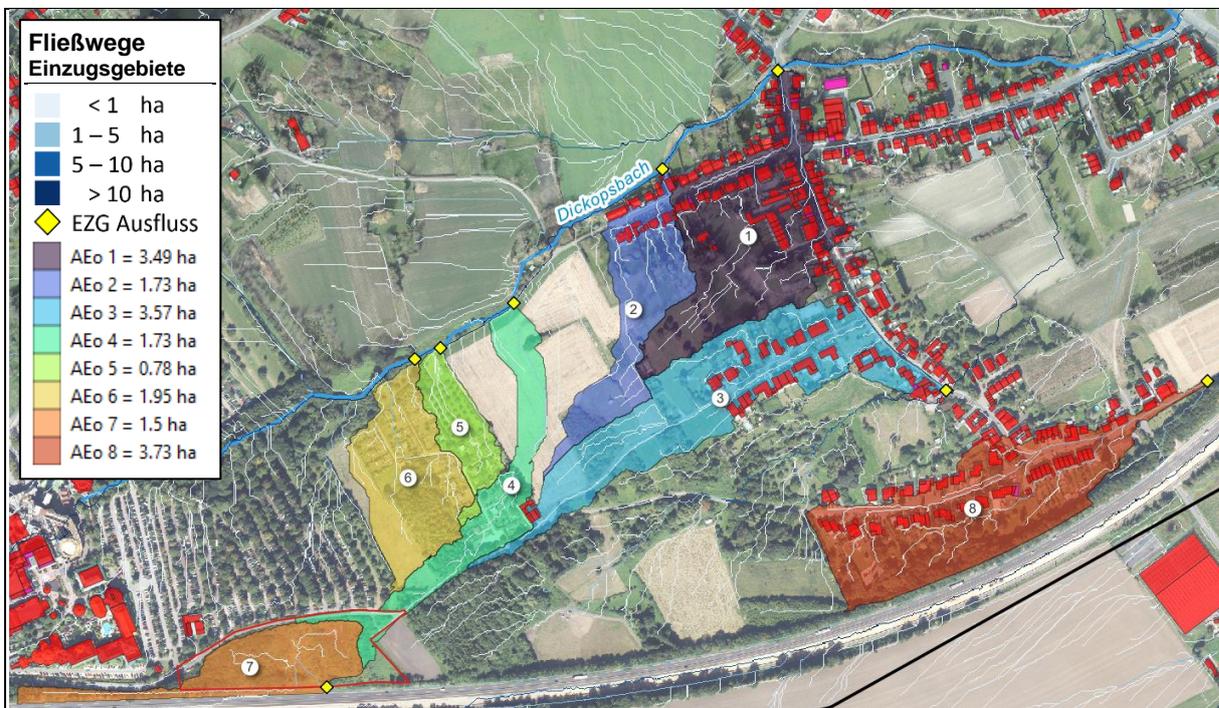
Abbildung 18: Ergebnis der Fließweg- und Senkenanalyse mit Darstellung der zugehörigen abflussliefernden oberirdischen Einzugsgebietsflächen (AEo,i) im Luftbild

Übersichtlichkeit ausgeblendet. Weitergehend sind insgesamt 8 ermittelte Einzugsgebietsflächen farblich differenziert dargestellt, die einen Abfluss zu den untersuchten Straßenabschnitten und Kleingärten liefern. Somit ist detaillierter zu erkennen, welche Flächen bei einem Niederschlagsabflussereignis einen Einfluss auf die oberflächenhafte Abflussbildung in den relevanten Bereichen haben.

Das hinterlegte Luftbild (DOP 2016) zeigt den Zustand vor der Umsetzung des Busparkplatzes, worin die ehemalige Waldfläche noch erkennbar ist und worauf auch die Ergebnisse der vorliegenden Fließweganalyse basieren. Gebäudestrukturen sind zur besseren Erkennung in Rot hervorgehoben und basieren auf den Informationen des aktuellen ALKIS (2022).

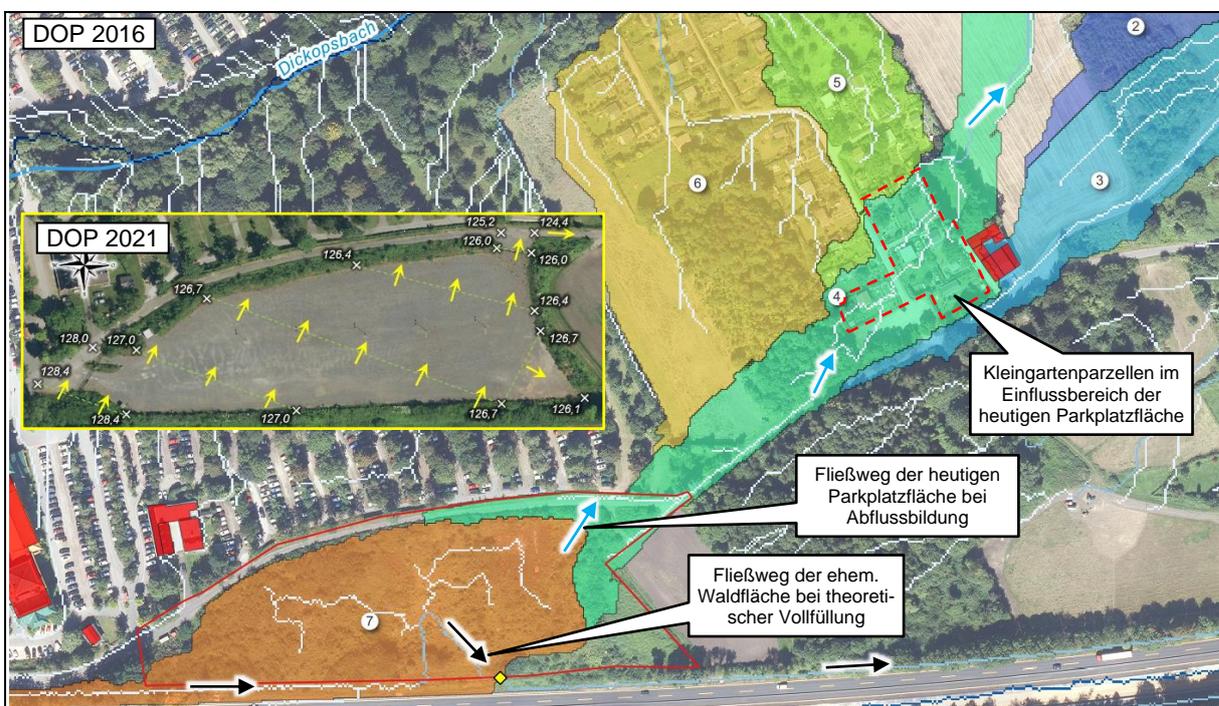
Abbildung 19: Fließwege mit Fließpfeilen und Einzugsgebieten im Bereich der ehemaligen Waldfläche mit digitalen Orthophotos (DOP) im Hintergrund

Mithilfe der ermittelten Fließwege ist in der nachstehenden Abbildung 19 zu erkennen, dass die ehemalige Waldfläche am heutigen Busparkplatz zuvor keinen oberflächenhaften Retentions-Einfluss auf die im Nord-Osten befindlichen Flächen hatte. Bei theoretischer Vollerfüllung der ehemals vorhandenen Mulde befand sich der natürliche Ableitungsweg auf der Südseite, so dass eine Entlastung aus der Mulde entlang der Autobahnböschung erfolgte (siehe schwarze Fließpfeile in Abbildung 19).

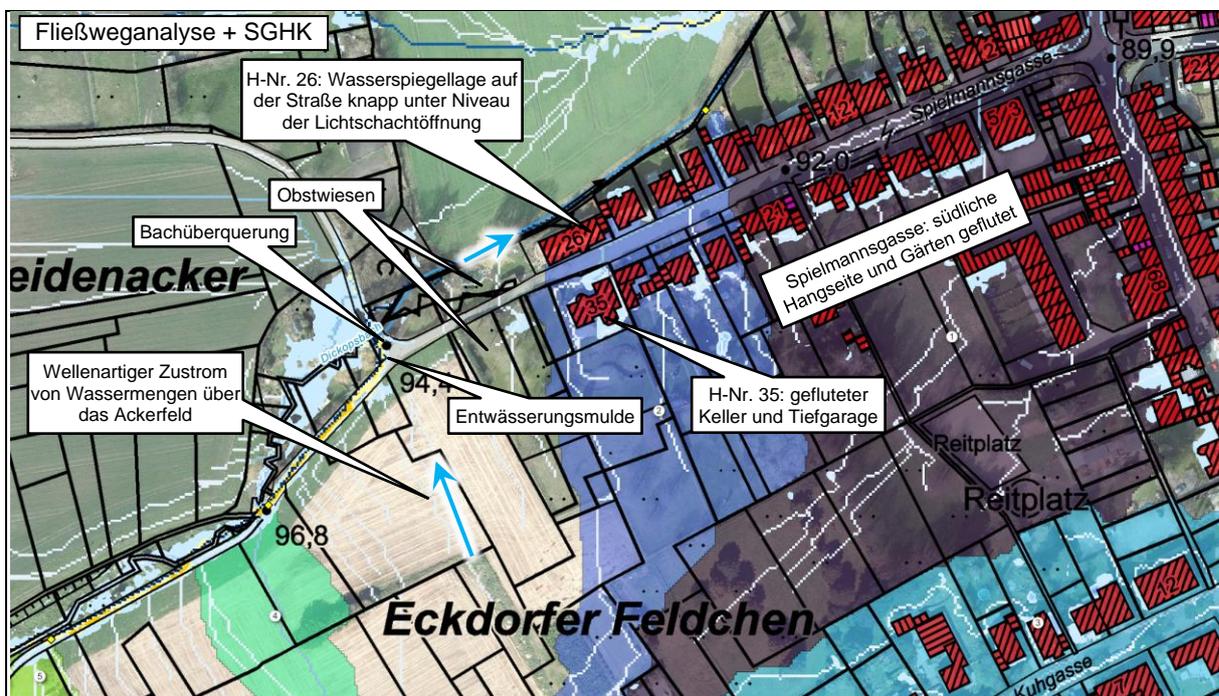
Abbildung 20: Fließwege und Überschwemmungsflächen im Bereich der Spielmannsgasse

Laut Anwohnern ist die Spielmannsgasse sowie die südliche Hangseite der Grundstücke am 14.07.2021 von oberflächenhaften Regenabflüssen überströmt worden, wie es auch die Ergebnisse der Fließweganalyse zeigen, siehe nachfolgende Abbildung 20.

vorhandenen Bachüberquerung zuströmen. An dieser Stelle befindet sich bereits eine Entwässerungsmulde zur Ableitung von Niederschlagsabflüssen. Parallel zu diesem Strom fließen weitere Wassermengen von den Feldern am Hang durch Obstwiesen, Gärten und Grundstücke der Wohnungssiedlung, wobei auch hier die Spielmannsgasse überströmt wurde und der Abfluss abschließend dem Dickopsbach zukam, vergleiche obige Abbildung 20. Oberhalb der Bachüberquerung soll es zudem zu Erosionsschäden an der Bachsohle sowie an den Böschungen des Dickopsbachs gekommen sein.

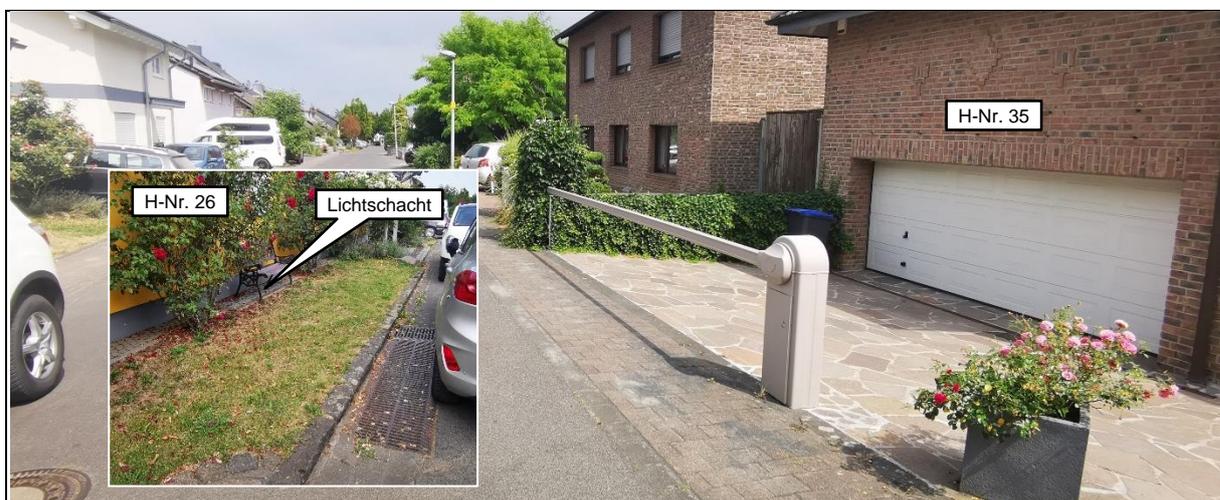
Abbildung 21: Örtlichkeit im Bereich der Spielmannsgasse 26 und 35

Innerhalb der Wohnbauflächen haben die Eigentümer des Grundstücks der Spielmannsgasse 35 bekanntlich den größten Schaden am 14.07.2021 erlitten. Dabei ist am Ereignistag die tiefergelegene Garage samt Kellerräumen bis über Straßenniveau von der Hang- und Straßenseite aus geflutet worden. In Abbildung 21 ist das Grundstück von der Straßenseite aus fotografiert, um ein Bild der gegebenen Situation darzustellen. Das gegenüberliegende Grundstück (H-Nr. 26) konnte dabei Überflutungsschäden entgehen, da der Wasserspiegel auf der Spielmannsgasse nur bis knapp unter den vorhandenen Lichtschächten reichte, was einem Wasserstand von schätzungsweise 10 bis 15 cm über Straßenniveau entspricht.

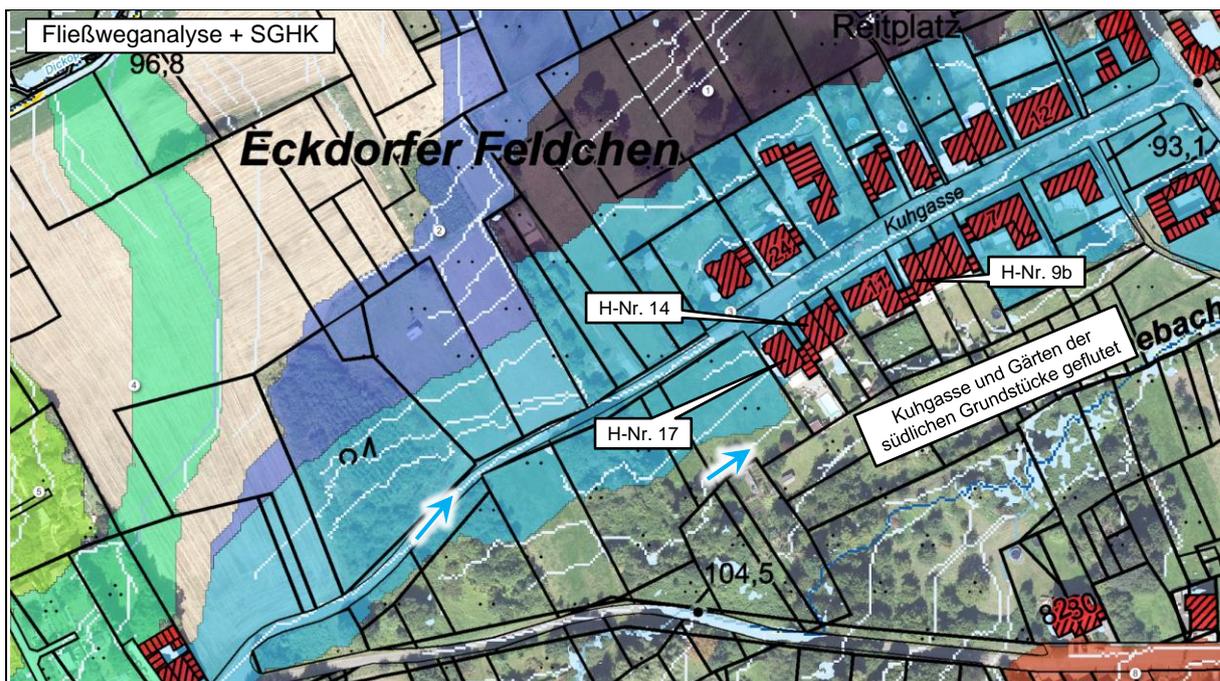
Abbildung 22: Fließwege und Überschwemmungsflächen im Bereich der Kuhgasse

Laut Anwohnern ist die Kuhgasse sowie die Gärten der südlichen Grundstücke am 14.07.202 überflutet worden, wie es auch die Ergebnisse der Fließweganalyse zeigen, siehe nachfolgende Abbildung 22.

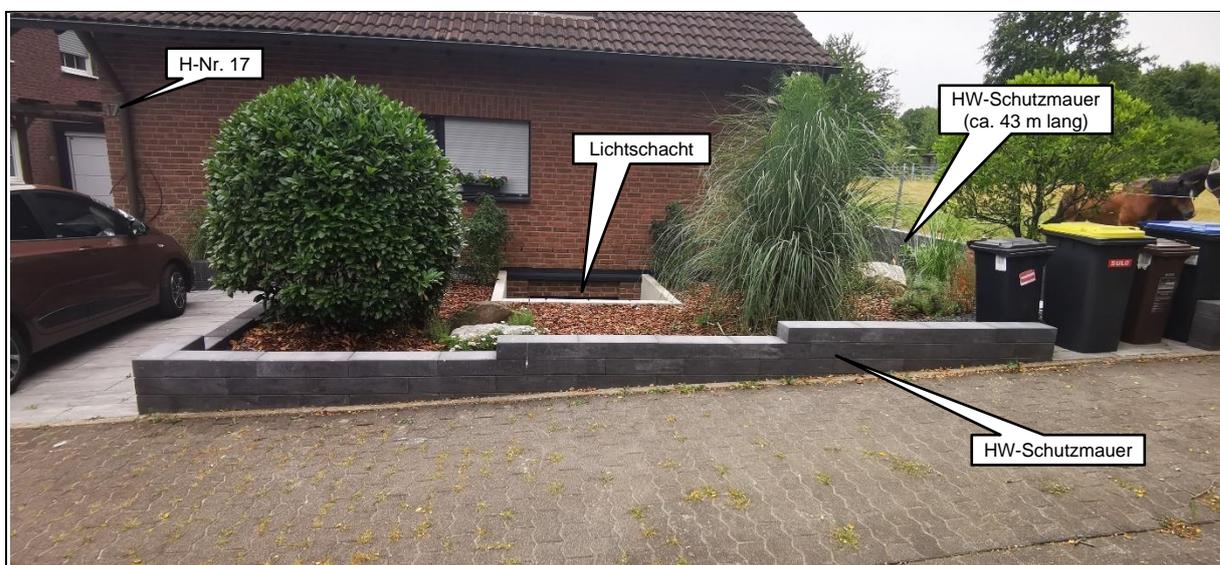
Abbildung 23: Hochwasserschutzmauer an der Kuhgasse 17

Laut Anwohnern wurde u. a. der Keller der Eigentümer der Kuhgasse 17 geflutet. Hier drang das Oberflächenwasser über die Lichtschächte ein. Der Eigentümer hat daraufhin eine massive Hochwasserschutzmauer errichten lassen, die ein erneutes Eindringen von Wassermengen verhindern soll, siehe nachfolgende Abbildung 23.

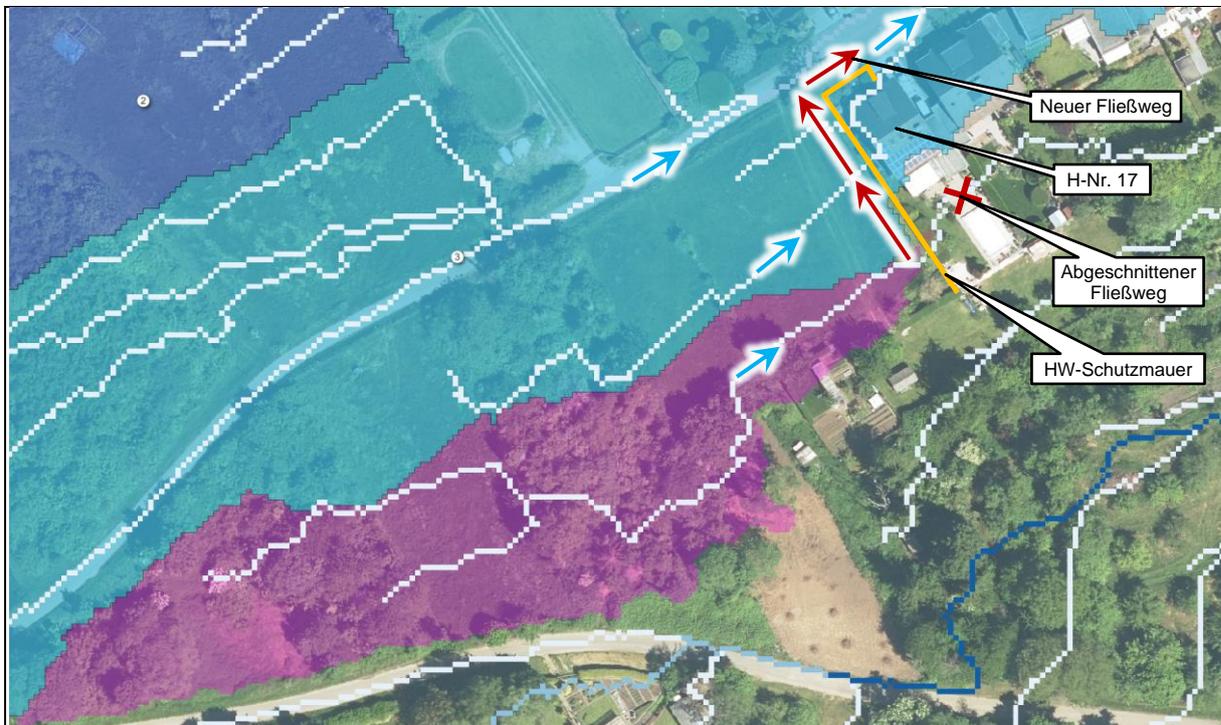
Abbildung 24: Einfluss der Hochwasserschutzmauer auf Fließwege und Einzugsgebiete

0,5 ha (14 %) vergrößert, siehe nachfolgende Abbildung 24. Hiermit erfährt die Kuhgasse zukünftig ggfs. eine entsprechend höhere Belastung durch niederschlagsbedingte Oberflächenabflüsse, wohingegen einige Gärten entlastet werden und voraussichtlich zukünftig nicht erneut überschwemmt werden.

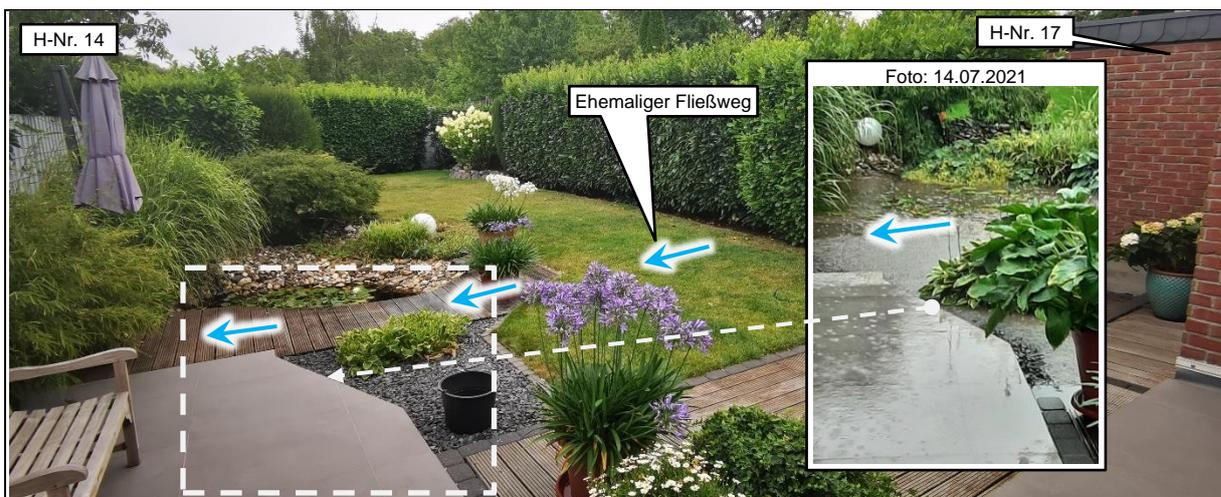
Abbildung 25: Gartenanlage der Kuhgasse 14 mit schematischen Fließpfeilen und Aufnahme des Eigentümers bei Überflutung des Gartens am 14.07.2021

Der Garten des Grundstücks Kuhgasse 14, welches das nordöstlich gelegene Nachbarhaus der Hausnummer 17 ist und am 14.07.2021 ebenfalls von der Überflutung betroffen war, ist z. B. einer der Flächen, die zukünftig von der errichteten Hochwasserschutzmauer profitieren wird, siehe nachfolgende Abbildung 25.

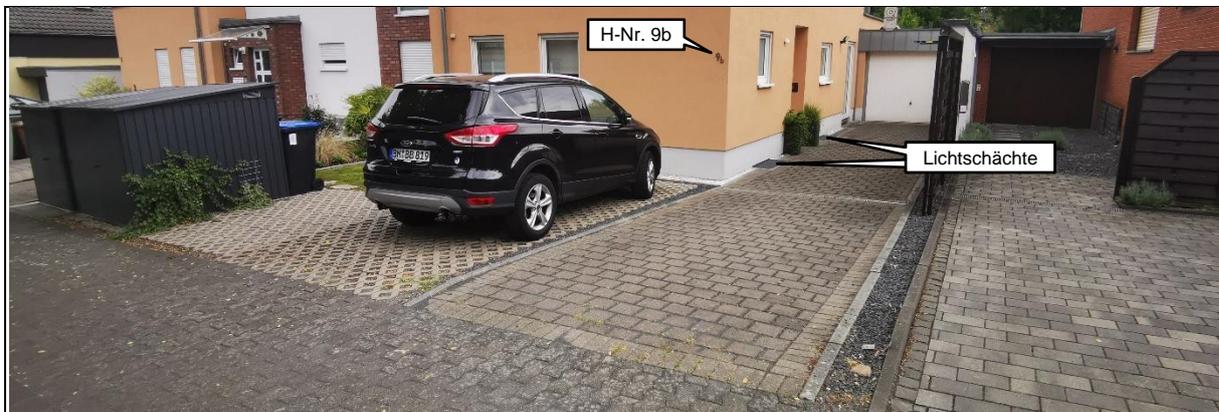
Abbildung 26: Grundstück der Kuhgasse 9b mit Gefälle in Richtung der Lichtschächte

Den Eigentümern des Grundstücks Kuhgasse 9b wurden ebenfalls die Kellerräume über die vorhandenen Licht-/Luftschächte geflutet. Die tiefer liegende Gebäudesohle mit vorhandenem ungünstigem Gefälle von der Straße hin zum Gebäude begünstigte dabei die Überflutung, siehe nachfolgende Abbildung 26.

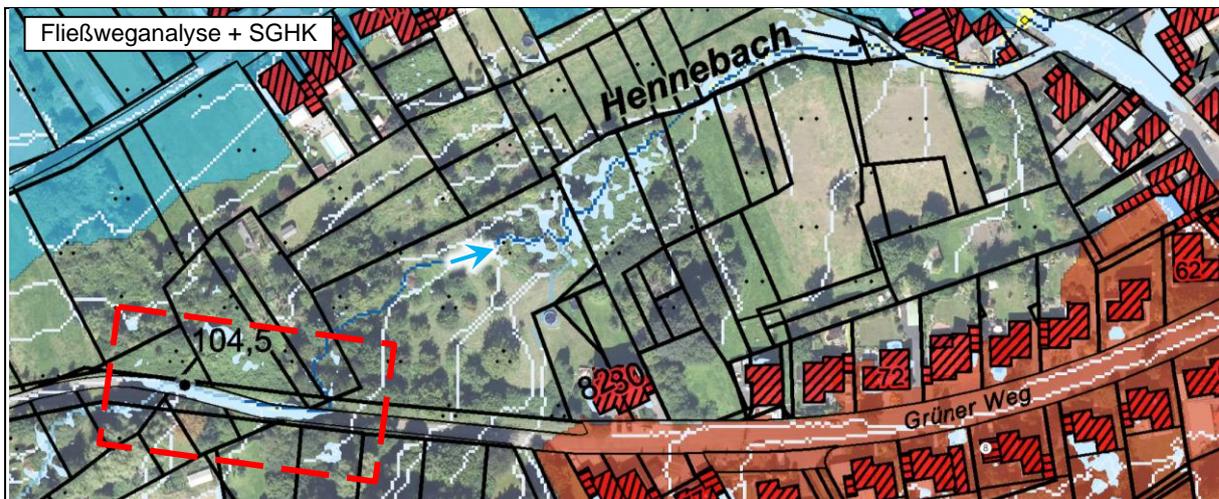
Abbildung 27: Überströmung am Grüner Weg

Gebäude und Grundstücke am Grüner Weg waren laut Auskünften vom Starkregenereignis nicht betroffen. Lediglich im Oberlauf des Hennebachs wurde der Grüner Weg in einem Abschnitt von Wassermengen überströmt. Dies ergab auch die Fließweganalyse sowie auch die Starkregengefahrenhinweiskarten, siehe nachstehende Abbildung 27.

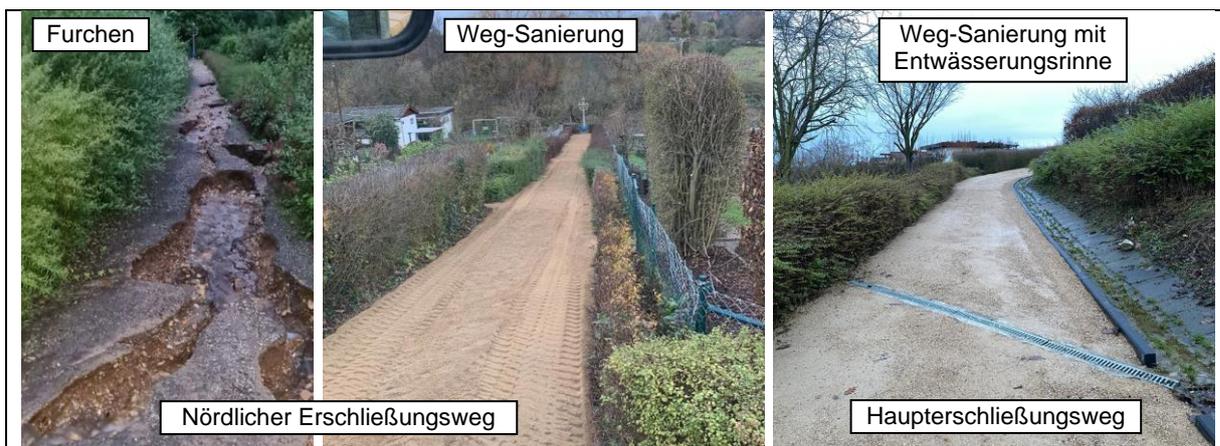
Abbildung 28: Schäden und anschließende Sanierungsmaßnahmen innerhalb der Wege der Kleingartenanlage

Am Tag der Ortsbegehung konnten keine Anwohner Auskünfte über Folgen des Starkregenereignisses für das Areal der Kleingärten mitteilen, jedoch waren entsprechende Informationen zum Starkregenereignis auf der Internetseite des Kleingärtnervereins Brühl e.V. zu finden (www.kleingaertnerverein-bruehl.de, Stand: 15.09.2022). Hier heißt es, dass die durch das Starkregenereignis entstandenen Oberflächenabflüsse dazu führten, dass tiefe Furchen in die unbefestigten Wege gespült wurden. Weitere Schäden sind dabei auf dem Areal ausgeblieben, wobei die Wege bereits saniert wurden. In der nachstehenden Abbildung 28 sind einige Fotos von der Internetseite zu den genannten Schäden und den anschließenden Sanierungsmaßnahmen dargestellt.

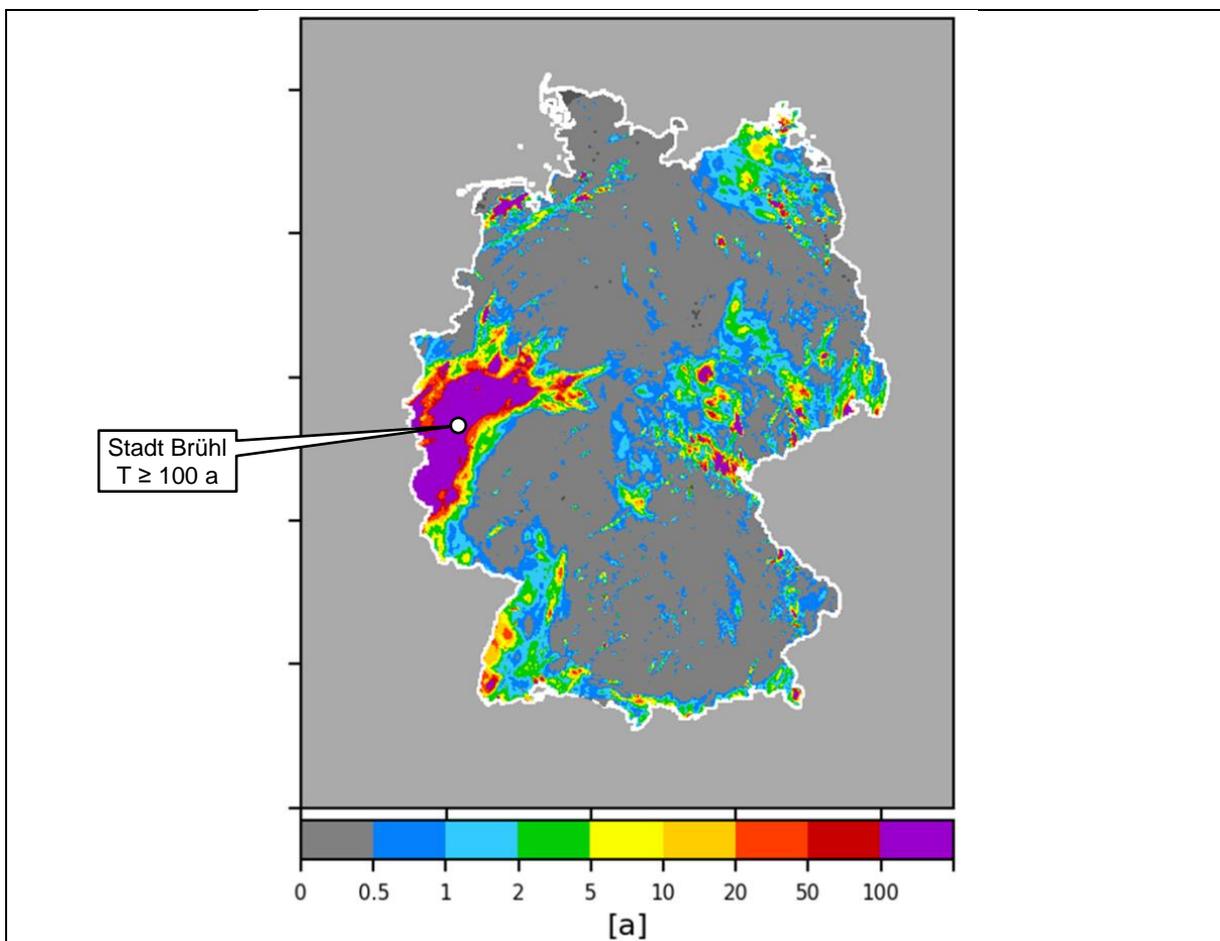
Abbildung 29: Maximale Wiederkehrzeit in Jahren (a) über alle Dauerstufen von D = 1 - 72 Std. auf Basis von Radardaten (RADOLAN) im Ereigniszeitraum 12. bis 19.07.21.

Da die beschriebenen Wassermengen der Anwohner sehr hoch erschienen, wurden Niederschlagsdaten von in der Nähe befindlichen Regenstationen betrachtet, um die aufgezeichneten Zeitreihen um den 14. Juli 2021 zu begutachten. Dabei befindet sich das betrachtete Datum im Zeitraum der sog. „Flutkatastrophe 2021“, als es in West- und Mitteleuropa zu schweren Sturzfluten und Überschwemmungen kam. Ausgeprägte Starkregenereignisse in Mittel- und Westdeutschland im Zeitraum vom 12. bis 15.07.2021 wurden vom Deutschen Wetterdienst mindestens einem Jahrhundert-Ereignis ($T \geq 100$ a) zugeordnet und in vielen Teilen Deutschlands wurde diese Marke sehr deutlich überschritten (DWD, 2021 – *Hydroklimatologische Einordnung der Stark- und Dauerniederschläge in Teilen Deutschlands im Zusammenhang mit dem Tiefdruckgebiet „Bernd“ vom 12. bis 19. Juli 2021*). Die Stadt Brühl befindet sich dabei innerhalb des beschriebenen Bereiches (violett = $T \geq 100$ a), siehe nachfolgende Abbildung 29.

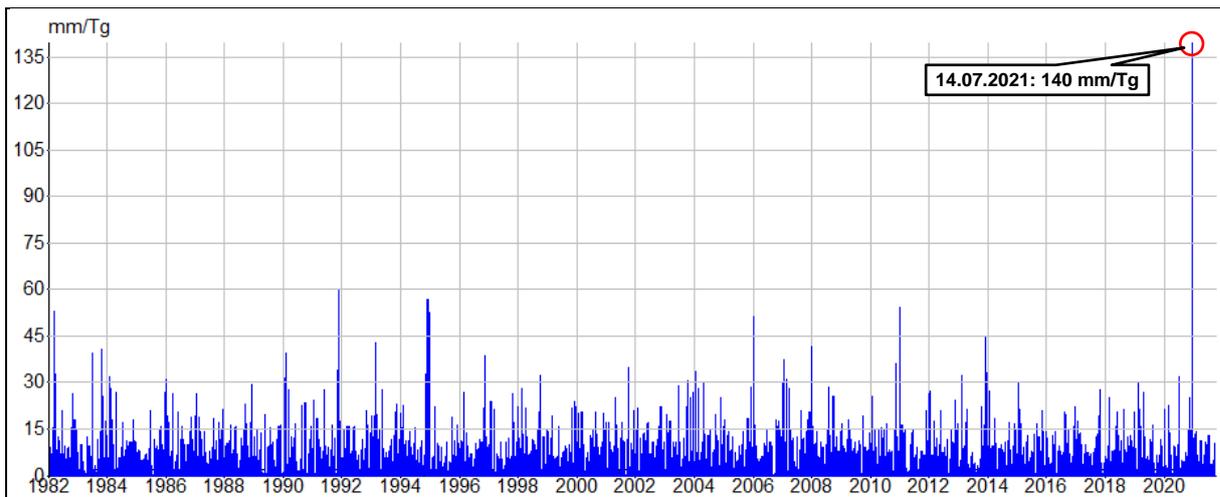
Abbildung 30: Niederschlagszeitreihe (Tageswerte) der Station „Bornheim-Mertener-Heide“ vom 01.08.1982 bis zum 31.10.2021

Als geeignete Niederschlagsstation wurde die vom LANUV betriebene Messstation „Bornheim-Mertener-Heide“ (Stations-Nr.: 07120600) gewählt, die vom 01.08.1982 bis zum 31.10.2021 in 5-minütigen Intervallen quasi-kontinuierlich aufgezeichnet hat und sich ca. 3,5 km südlich des Betrachtungsraums befindet. In Abbildung 30 sind zur Übersicht die Tageswerte der gesamten aufgezeichneten Niederschlagszeitreihe (rd. 39 Jahre) dargestellt.

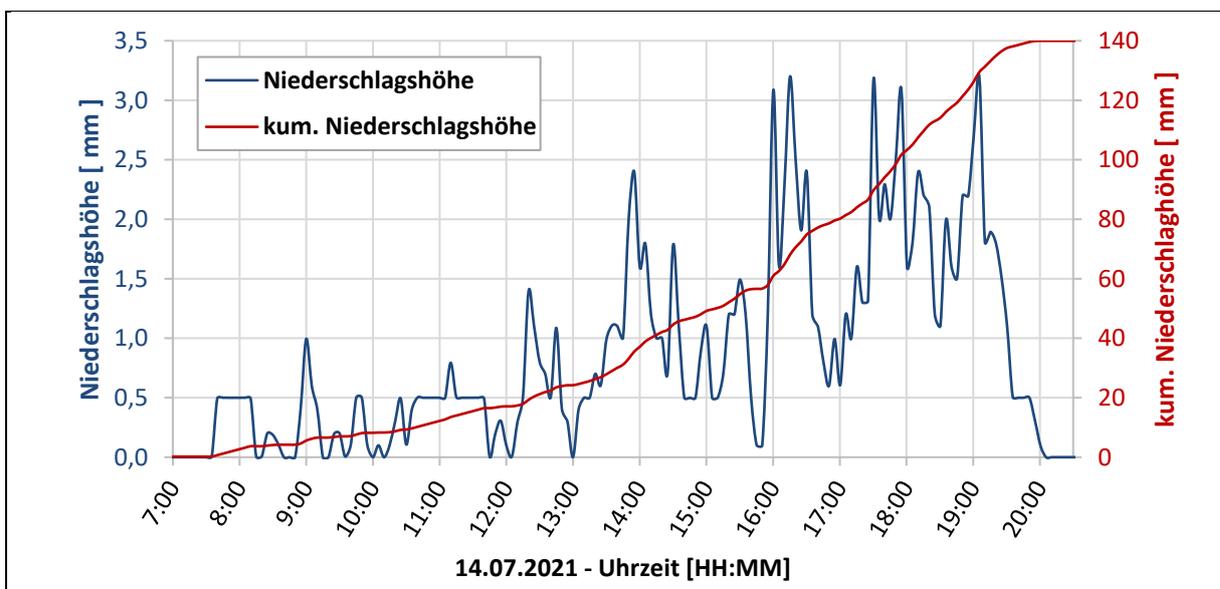
Abbildung 31: Ganglinie und Summenkurve des Niederschlagereignisses am 14.07.2021 (5-Minuten-Werte), gemessen an der Station „Bornheim-Mertener-Heide“

Dabei sticht am Ende der Zeitreihe besonders ein Tageswert hervor, welcher im Vergleich zu den vergangenen Peaks eine vielfach höhere kumulierte Niederschlagshöhe aufzeigt. Eine ähnliche Tagesmenge wurde von dieser Messstation zuvor nie aufgezeichnet. Bei genauerer Betrachtung wird deutlich, dass es sich hierbei um die Niederschlagstagesumme der sog. „Flutkatastrophe 2021“ vom 14.07.2021 handelt. Hier fielen innerhalb von 12,5 Stunden (7:30 Uhr bis 20:00 Uhr) insgesamt 140 mm Niederschlag. Dabei ergaben sich die höchsten Niederschlagsintensitäten von bis zu 3,2 mm je 5 Minuten im hinteren Drittel der Ereignis-Ganglinie, wo der Gebietsrückhalt (im Einzugsgebiet durch Interzeption, Muldenrückhalt, Bodenfeuchte und Grundwasser zurückgehaltene Wassermengen) bis zu diesem Zeitpunkt bereits weitestgehend erschöpft war und das u. a. zu entsprechend hohen oberflächenhaften Niederschlagsabflüssen geführt hat, siehe nachfolgenden Abbildung 31.
