Projektnummer: 18-La-073

## **Baugebiet Lerchenweg Delbrück**

### **- ABSCHLUSSBERICHT ZUR SANIERUNG -**

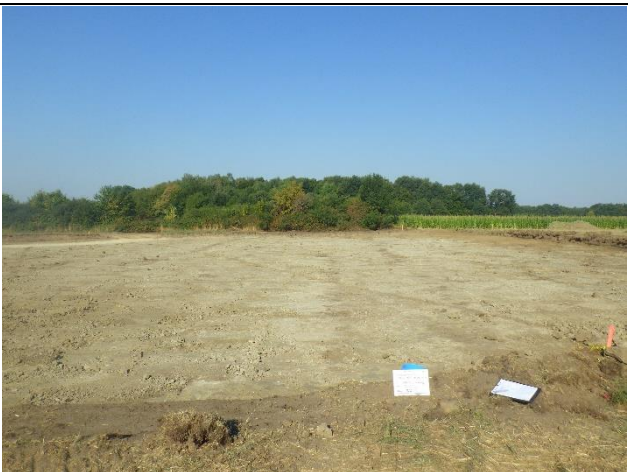
| <b>Probenbezeichnung:</b> | D/2-1 | | |

| <b>Probenahmedetails:</b> | Probenahme mittels Handschaufel von der Aushubsohle an 20 Stellen der Probenahmefläche, Boden gut durchgemischt und in das Probegefäß umgefüllt. | | |

| <b>Beobachtungen bei der Probenahme/ Ansprache Probenmaterial (z. B. Farbe, Geruch, Konsistenz):</b> | Natürlich anstehender Boden (Geschiebemergel); keine Hinweise auf Verunreinigungen des Bodens festgestellt. |

| Teilfläche | PAK n. EPA<br>[mg/kg] | Benzo(a)pyren<br>[mg/kg] |
|---|---|---|
| D/2-1 | n. b. | < 0,05 |

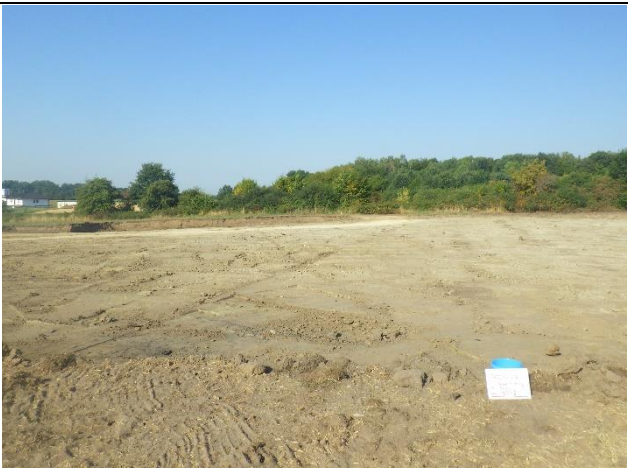
| <b>Probenbezeichnung:</b> | D/2-2 | | |

| <b>Probenahmedetails:</b> | Probenahme mittels Handschaufel von der Aushubsohle an 20 Stellen der Probenahme-Fläche, Boden gut durchgemischt und in das Probengefäß umgefüllt. | | |

| <b>Beobachtungen bei der Probenahme/ Ansprache Probenmaterial (z. B. Farbe, Geruch, Konsistenz):</b> | Natürlich anstehender Boden (Geschiebemergel); keine Hinweise auf Verunreinigungen des Bodens festgestellt. |

| Teilfläche | PAK n. EPA<br>[mg/kg] | Benzo(a)pyren<br>[mg/kg] |
|---|---|---|
| D/2-2 | n. b. | < 0,05 |

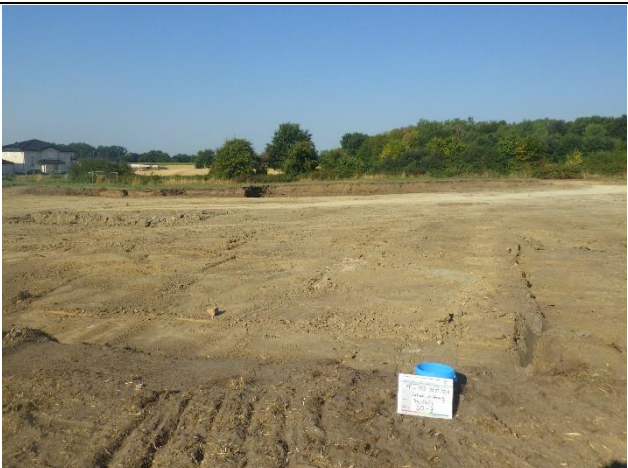
| <b>Probenbezeichnung:</b> | D/2-3 | | |

| <b>Probenahmedetails:</b> | Probenahme mittels Handschaufel von der Aushubsohle an 20 Stellen der Probenahme-Fläche, Boden gut durchgemischt und in das Probengefäß umgefüllt. | | |

| <b>Beobachtungen bei der Probenahme/ Ansprache Probenmaterial (z. B. Farbe, Geruch, Konsistenz):</b> | Natürlich anstehender Boden (Geschiebemergel); keine Hinweise auf Verunreinigungen des Bodens festgestellt. |

| Teilfläche | PAK n. EPA<br>[mg/kg] | Benzo(a)pyren<br>[mg/kg] |
|---|---|---|
| D/2-3 | n. b. | < 0,05 |

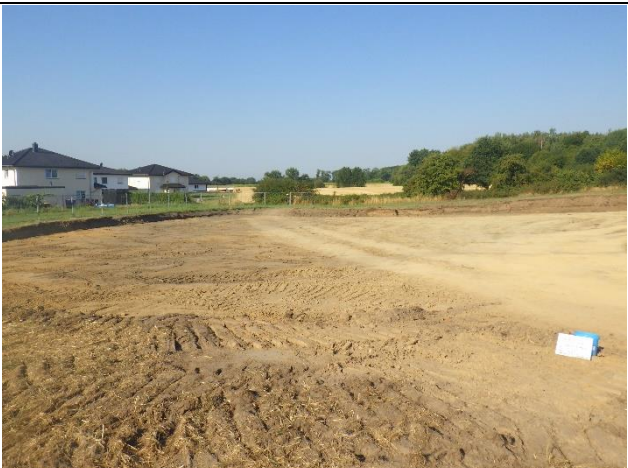
| <b>Probenbezeichnung:</b> | D/2-4 | | |

| <b>Probenahmedetails:</b> | Probenahme mittels Handschaufel von der Aushubsohle an 20 Stellen der Probenahme-Fläche, Boden gut durchgemischt und in das Probengefäß umgefüllt. | | |

| <b>Beobachtungen bei der Probenahme/ Ansprache Probenmaterial (z. B. Farbe, Geruch, Konsistenz):</b> | Natürlich anstehender Boden (Geschiebemergel); keine Hinweise auf Verunreinigungen des Bodens festgestellt. |

| Teilfläche | PAK n. EPA<br>[mg/kg] | Benzo(a)pyren<br>[mg/kg] |
|---|---|---|
| D/2-4 | 0,46 | 0,06 |

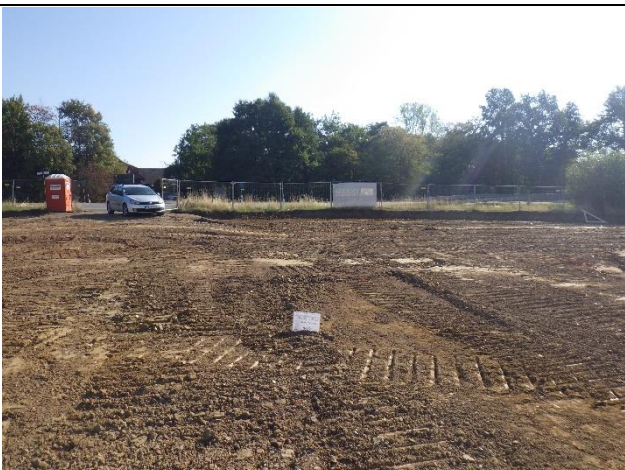
| <b>Beobachtungen bei der Probenahme/ Ansprache Probenmaterial (z. B. Farbe, Geruch, Konsistenz):</b><br>Natürlich anstehender Boden (Geschiebemergel); oberflächlich gering Bauschutt (< 10 %) aus vorwiegend Ziegelbruch, keine Hinweise auf Verunreinigungen des Bodens festgestellt. | |

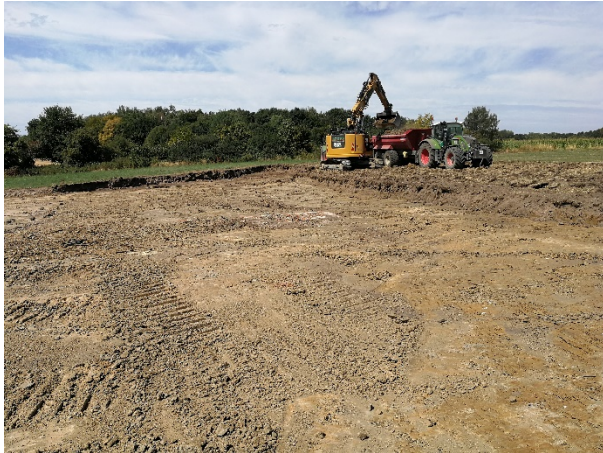
Abbildung 1: Abtrag belasteter Boden

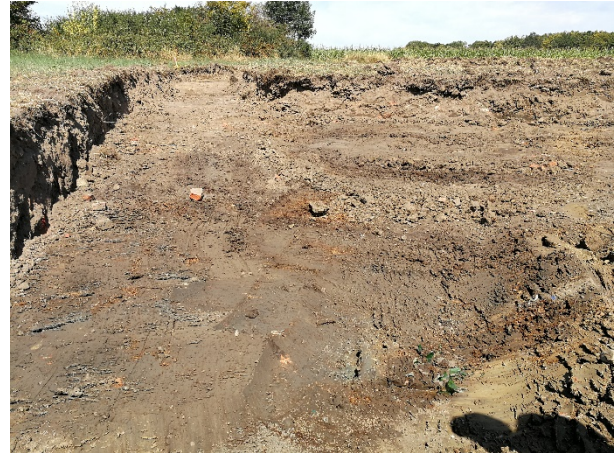
Abbildung 2: Bauschuttreste

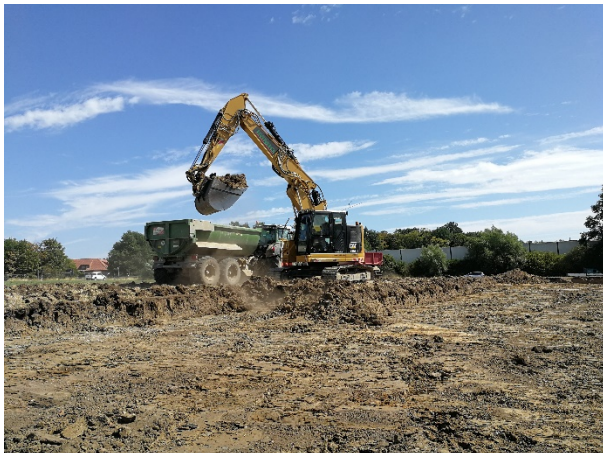
Abbildung 3: Verladen und Abtransport des Bodens

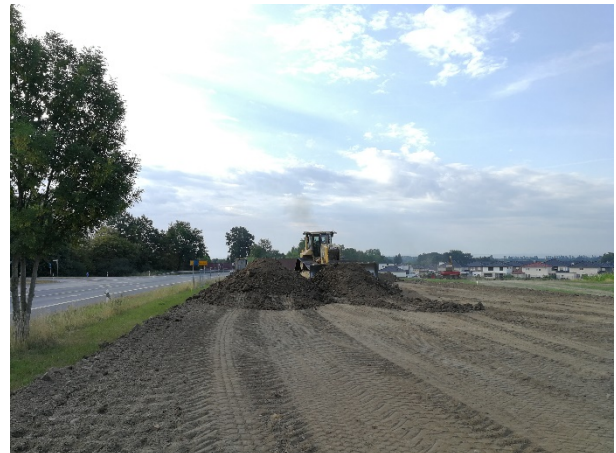
Abbildung 4: Beginn Sicherungsbauwerk

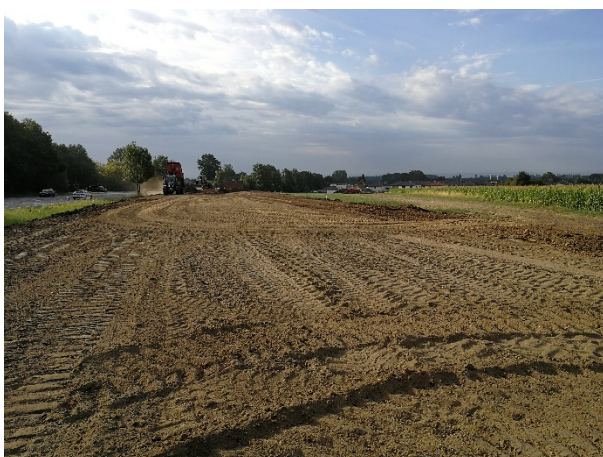
Abbildung 5: Planum Sicherungsbauwerk

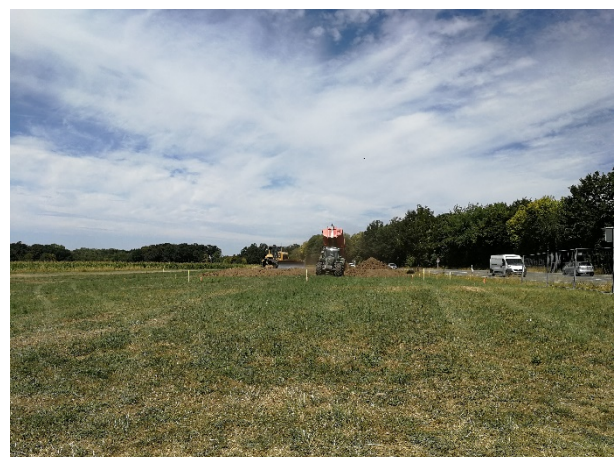
Abbildung 6: Treckerdumper

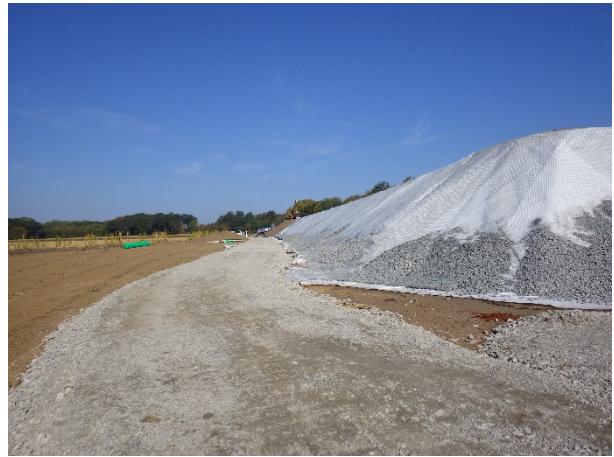
Abbildung 8: Schutzvlies, Geogitter, Verzahnungsschicht

| 10.09.2018: | Fa. Naue Sealing – Einbau von Schutzvlies, Kunststoffdichtungsbahn und Geogitter |

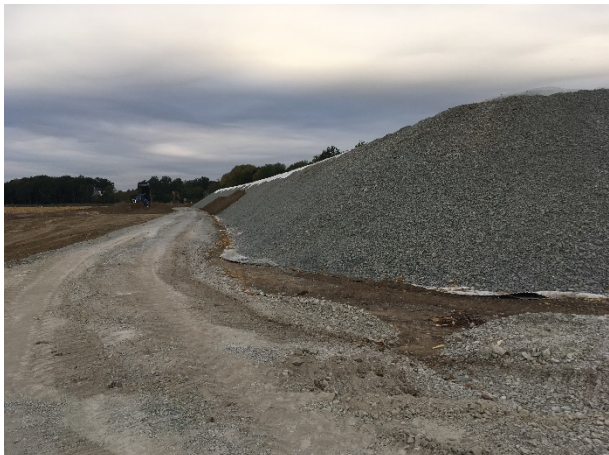
Abbildung 9: Verzahnungsschicht 5/45 Schotter

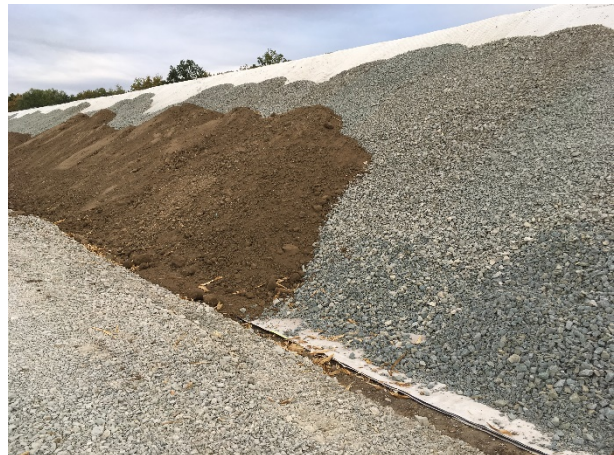
Abbildung 10: Rekultivierungsschicht

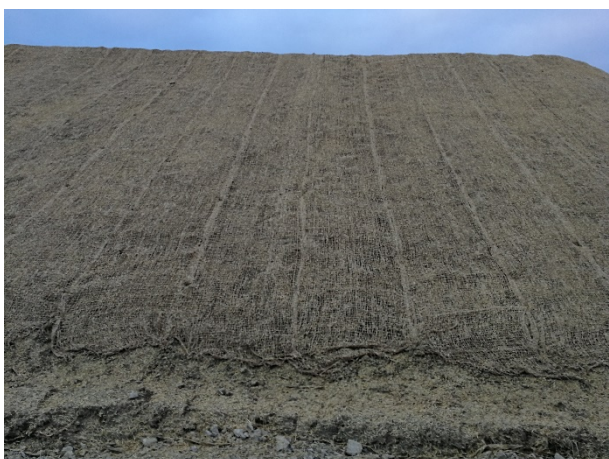
Abbildung 11: Erosionsschutzmatte

| bis 25.09.2018: | Fa. Bender – Erosionsschutzmatten und Anspritzbegrünung |

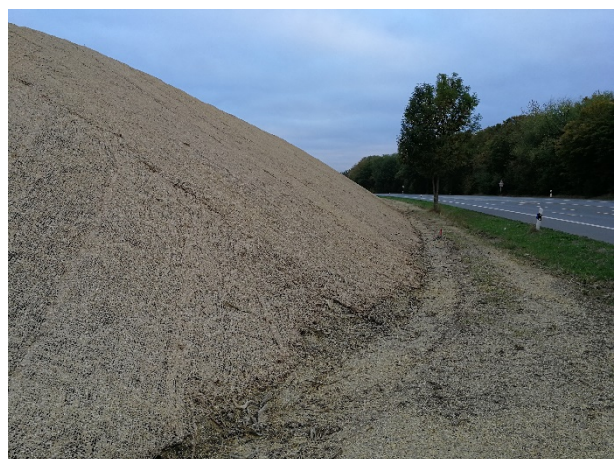
Abbildung 12: Randmulde

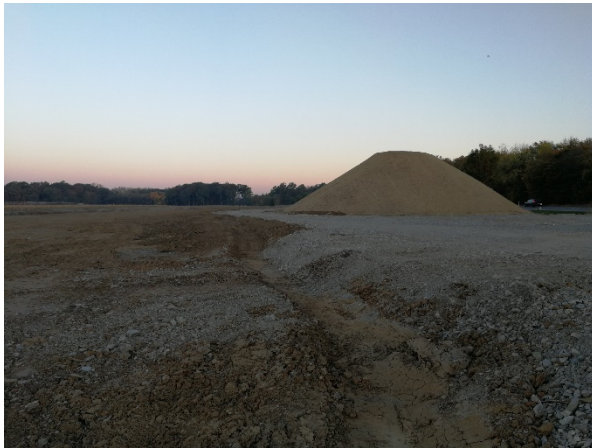
Abbildung 13: Entwässerungsmulde

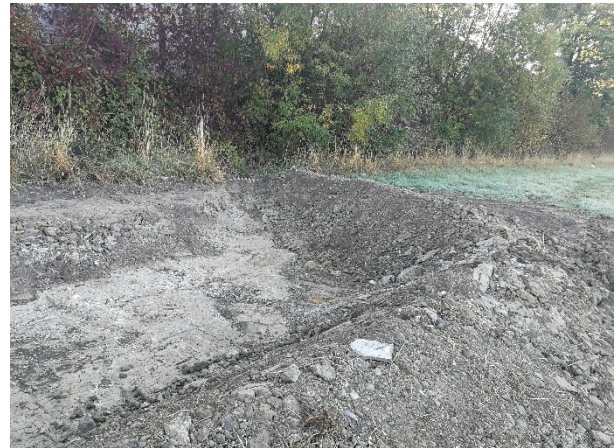
Abbildung 14: Einleitungspunkt Mulde in Vorflutgraben

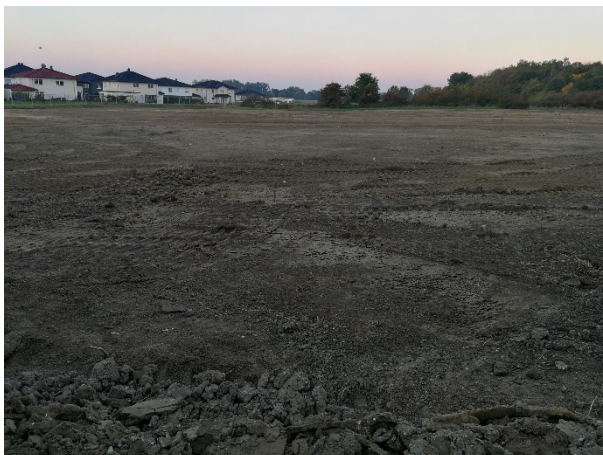
Abbildung 15: Teilflächen D1, D2, D3 nach Bodenabtrag

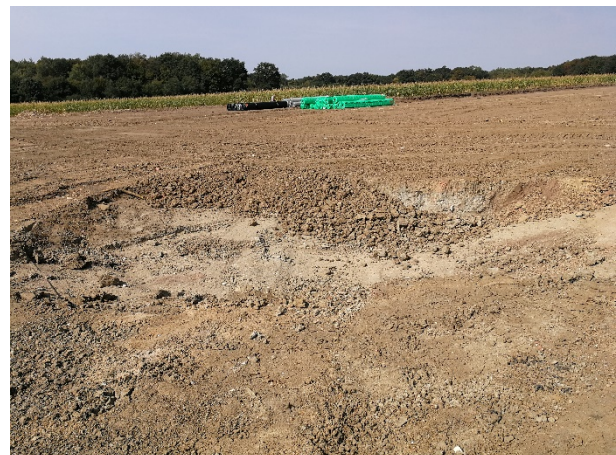
Abbildung 16: „Ehem. Hot-Spot“ nach Bodenabtrag

- Einmessen und Auspflocken der Hot-Spot-Fläche
- Auskoffern der Hot-Spot-Fläche (5 x 8 m) bis in ca. 70 cm Tiefe mittels Kettenbagger
- Ausgekofferten Boden auf Sattelzüge laden
- Transport und Entsorgung auf der DK II-Deponie „Alte Schanze“
- Aushubsole im Rahmen der Qualitätssicherung (Beweissicherung) beproben und im Labor auf PAK analysieren

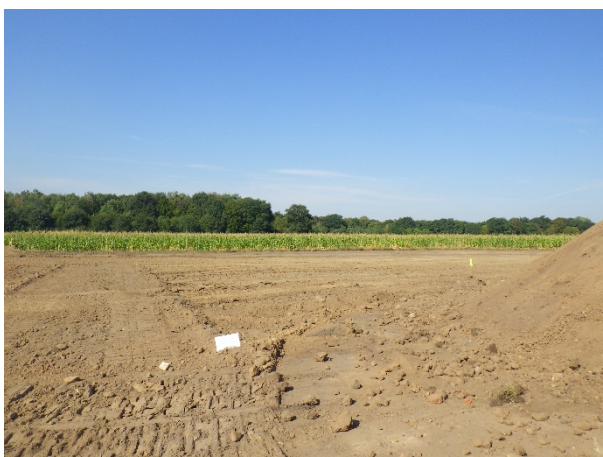
Abbildung 17: Teilfläche D4 nach Bodenabtrag

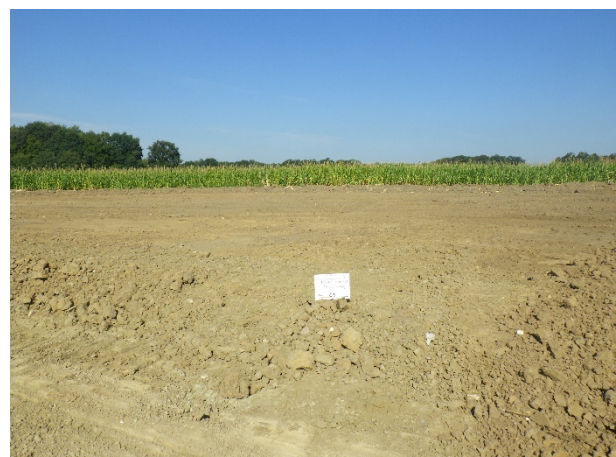
Abbildung 18: Teilfläche C5 nach Bodenabtrag

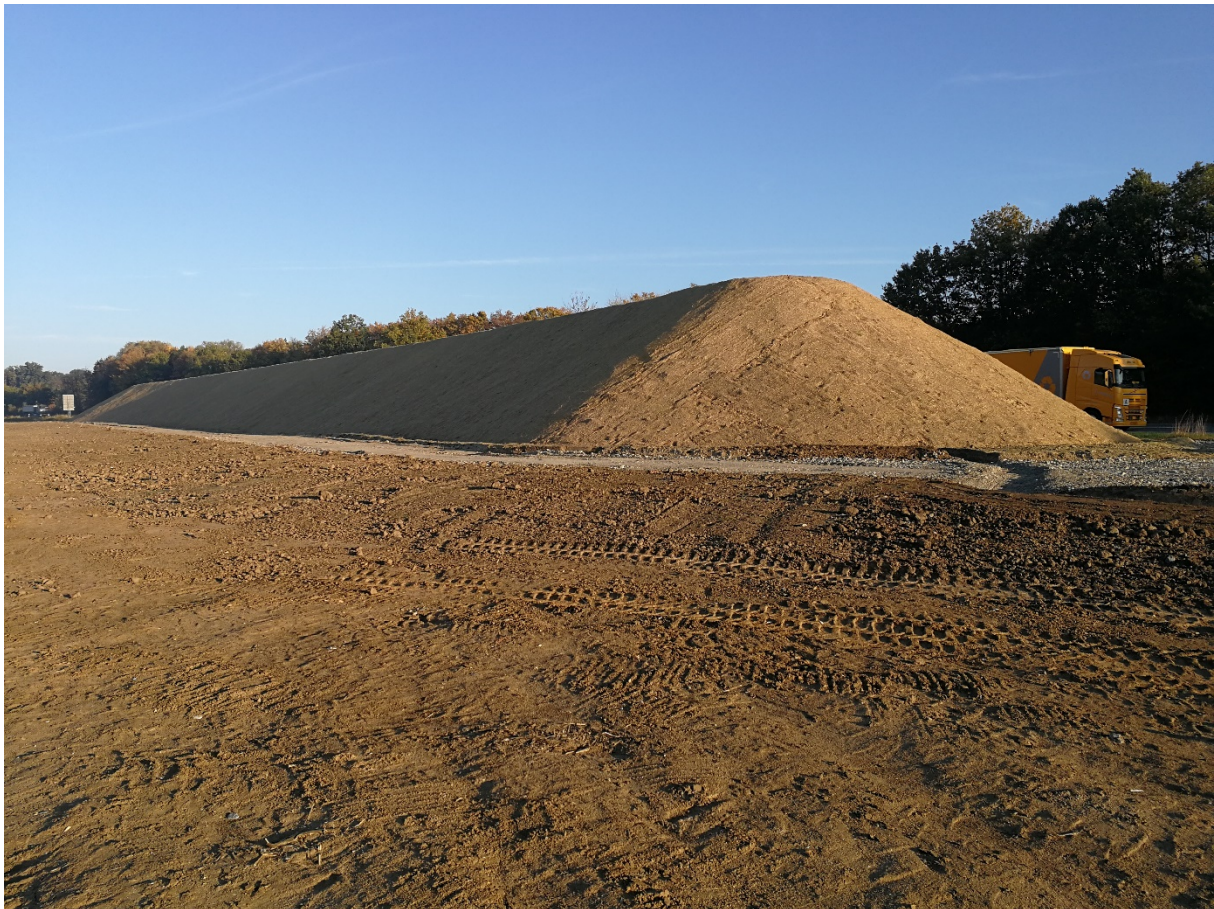
Abbildung 31: Sicherungsbauwerk / Lärmschutzwall Endzustand

Der ausgekofferte kontaminierte Boden ist im Sicherungsbauwerk eingebaut und mittels verschweißter Kunststoffdichtungsbahnen abgedichtet worden. Der Boden aus dem Bereich „Hot-Spot“ wurde ausgekoffert und auf der Deponie „Alte Schanze“ entsorgt.
