**Stellungnahme im Rahmen der
Beweissicherung**

Am Haustenbach
in
Delbrück

Im Rahmen der Beweissicherung an 2 Gebäuden „Am Haustenbach in Delbrück“ wurde ich durch den Wasserverband Obere Lippe, Herrn Dipl.-Ing. (FH) Martin Lehmann (Betriebsleiter) gebeten, zu der Situation der Wegedecke über dem Haustenbach Stellung zu nehmen.

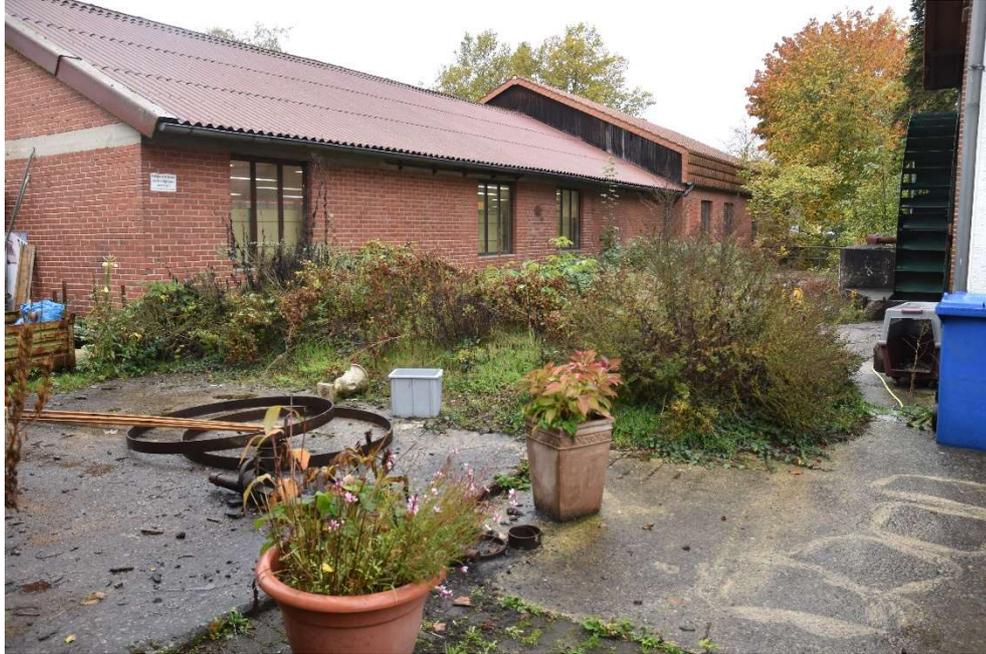
Bild 1: Zwischen den Gebäuden Boker Str. 29 und 29 a fließet der Haustenbach. In dem Bereich zwischen den Gebäuden wurde nach der Errichtung der Uferzonen eine Betonplatte auf die Stützmauern gelegt.

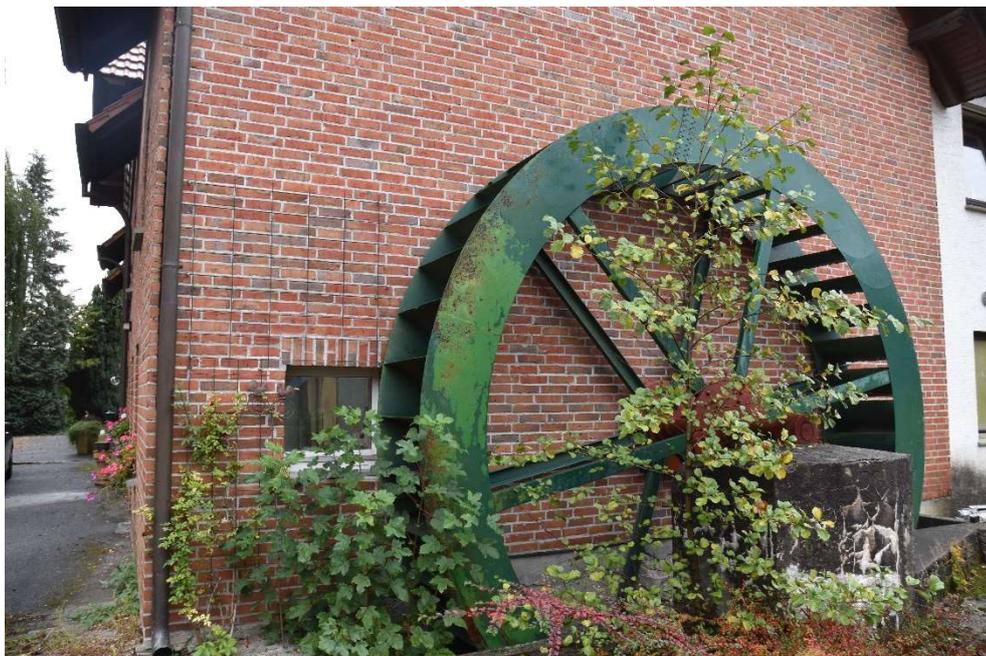
Bild 2: Vormalig speiste der Haustenbach die Mühle am Objekt Boker Str 29.

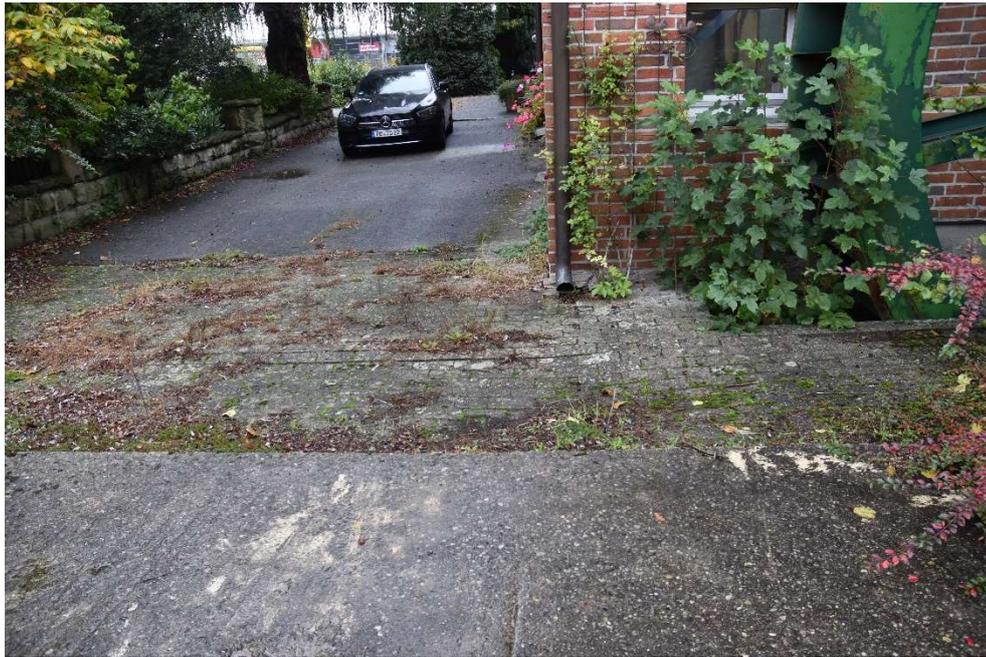
Bild 3: Deutlich ist zu erkennen, dass es sich um ein „aufgelegte“ Betonplatte handelt.

Die Platte besteht aus Stahlbeton und ist ca. 35 cm stark.

Es ist geplant, die Betonplatte in 1m breite Streifen zu schneiden und mit einem Autokran stückweise abzuheben und zu entsorgen.

Aus sachverständiger, technischer Sicht kann diese Platte entfernt werden, ohne dass es zu einem Stabilitätsverlust der Einhausung führt.

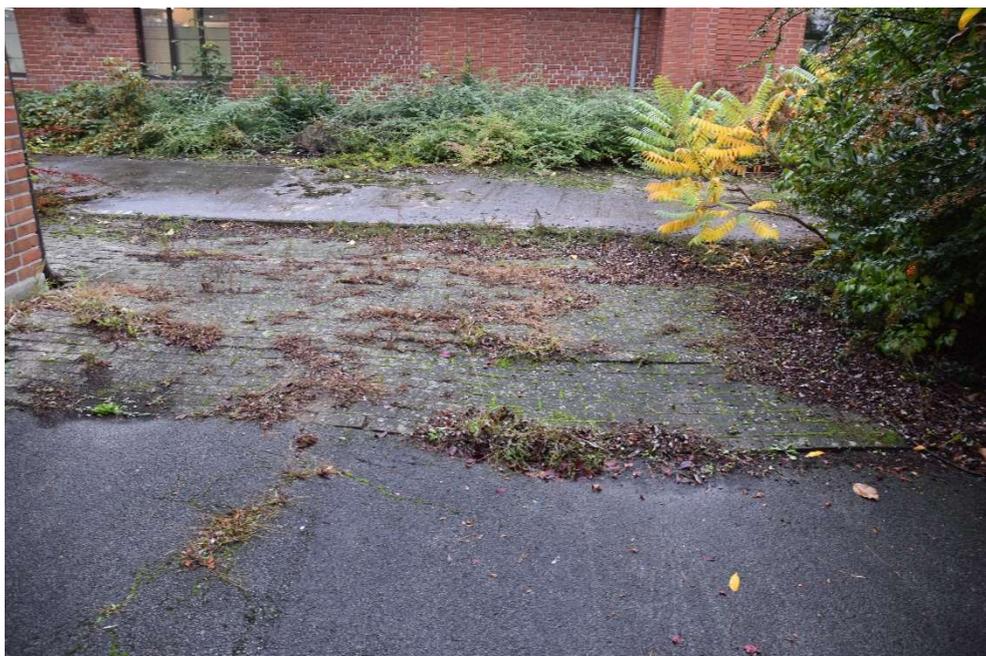
Bild 4: Blick auf die Betonplatte, vom Grundstück Boker Str. 29 aus gesehen.

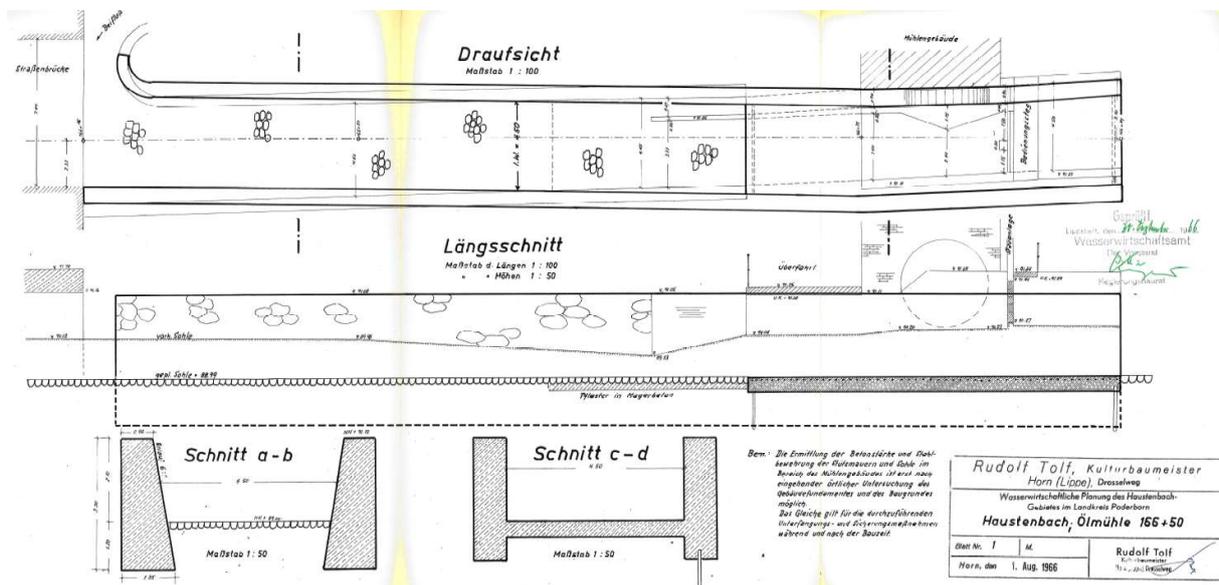
Aus dieser Zeichnung ist ersichtlich, dass in dem Bereich zwischen den beiden Objekten eine Sohle eingebaut wurden.

Die jetzt auf den seitlichen Stützmauern befindliche Betonplatte wurde später aufgebracht und trägt nicht zur Stabilisierung der Uferzone bei.

Einzig in den Auflagerbereichen muss geprüft werden, ob dort etwa Dübel oder Bolzen zur Befestigung der Platte eingebaut wurden.

Diese sind dann vor dem Anheben der Betonplattenteile zunächst zu entfernen.
