**Gutachten zu orientierenden  
Boden- und Wasseruntersuchungen  
auf vier Gewächshausflächen  
- BV Blumenstraße, Drensteinfurt -**

Projekt-Nr.: 00305GA16-1

von: Dipl.-Geol. Friedrich Albat  
Gutachter

Auftraggeber: Stadt Drensteinfurt  
Fachbereich 2 – Planen, Bauen, Umwelt  
Landsbergplatz 7  
48317 Drensteinfurt

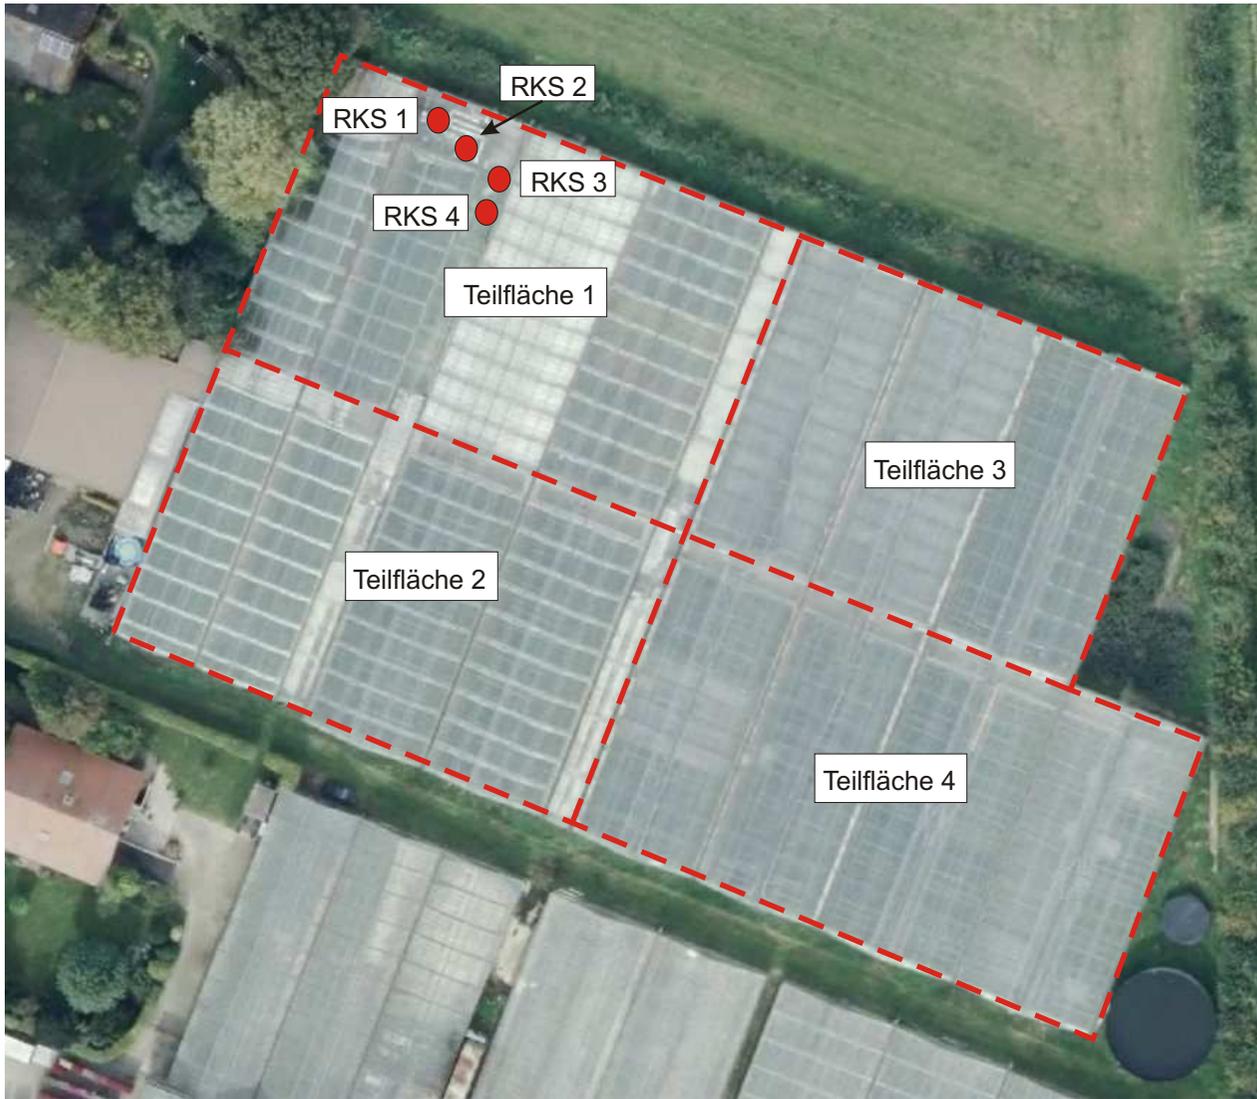
**Anlage 2.1**

## **Teilflächen und Untersuchungsstellen, nördliches Gewächshaus, Blumenstraße 2**

- 1 Erdtank (RKS 3 und RKS 4)
- 1 Heizungsraum (RKS 1 und RKS 2)
- 4 Teilflächen (jeweils Mischproben aus 0,0-0,35 m)

Im Heizungsraum wurden zwei Rammkernsondierungen (RKS 1 und RKS 2) abgeteuft. Es war vorgesehen beide RKS bis 2 m Tiefe auszuführen. Da der anstehende Kreidemergel jedoch schnell fest wurde, konnte nur eine maximale Tiefe von 1,4 m erreicht werden. Die Lage der Bohrpunkte kann der Anlage 2.1 entnommen werden.

Die Gewächshausfläche wurde in vier Teilflächen aufgeteilt. Die Zuordnung der Teilflächen ist in der Anlage 2.1 dargestellt. Aus den Teilflächen wurden jeweils Mischproben aus dem Tiefenbereich zwischen 0,00 m bis 0,35 m entnommen und auf die Parameter der BBodSchV für den Wirkungspfad Boden-Mensch (Tabelle 1.4 Prüfwerte) untersucht. Die Mischproben wurden aus jeweils 30 Einzelproben gebildet.

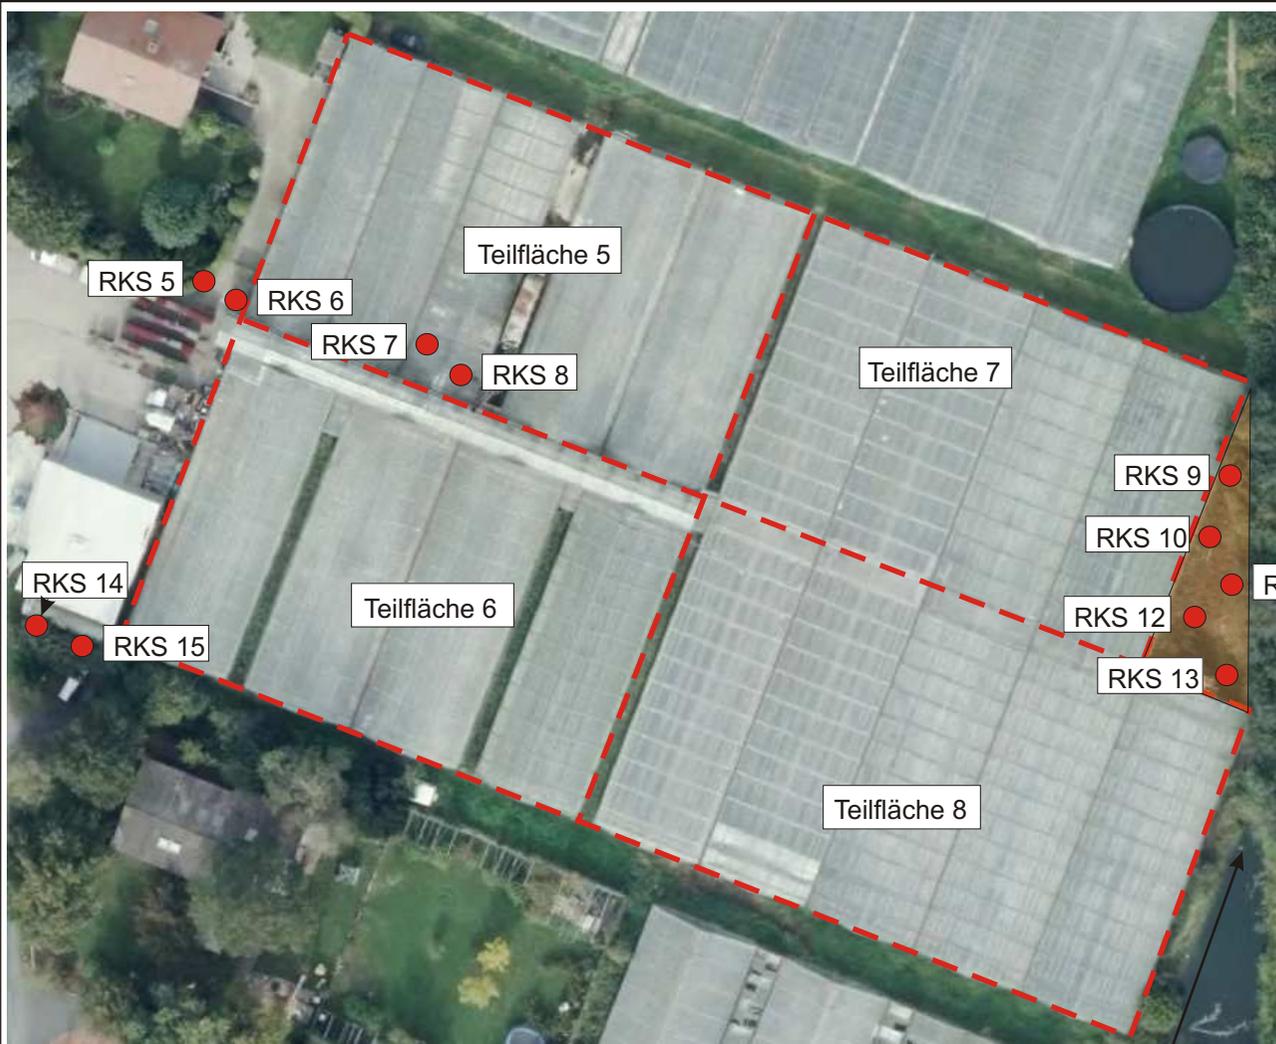
**Anlage 2.2**

## **Teilflächen und Untersuchungsstellen, mittleres Gewächshaus, Blumenstraße 4**

- 1 Erdtank (RKS 5 und RKS 6)
- 1 oberirdischer Schweröltank (RKS 14 und RKS 15)
- 1 Heizungsraum (RKS 7 und RKS 8)
- 4 Teilflächen (jeweils Mischproben aus 0,0-0,35 m)
- visuell verunreinigte Fläche (RKS 9 bis RKS 13)
- 1 Teich (1 Wasserprobe)

- Im Bereich des oberirdischen Schweröltanks an der Blumenstraße 4 wurde nahe der Straße eine Verunreinigung durch Mineralölkohlenwasserstoffe festgestellt. Hier sollte die vertikale Ausdehnung ermittelt und der Schaden durch Bodenaushub saniert werden.

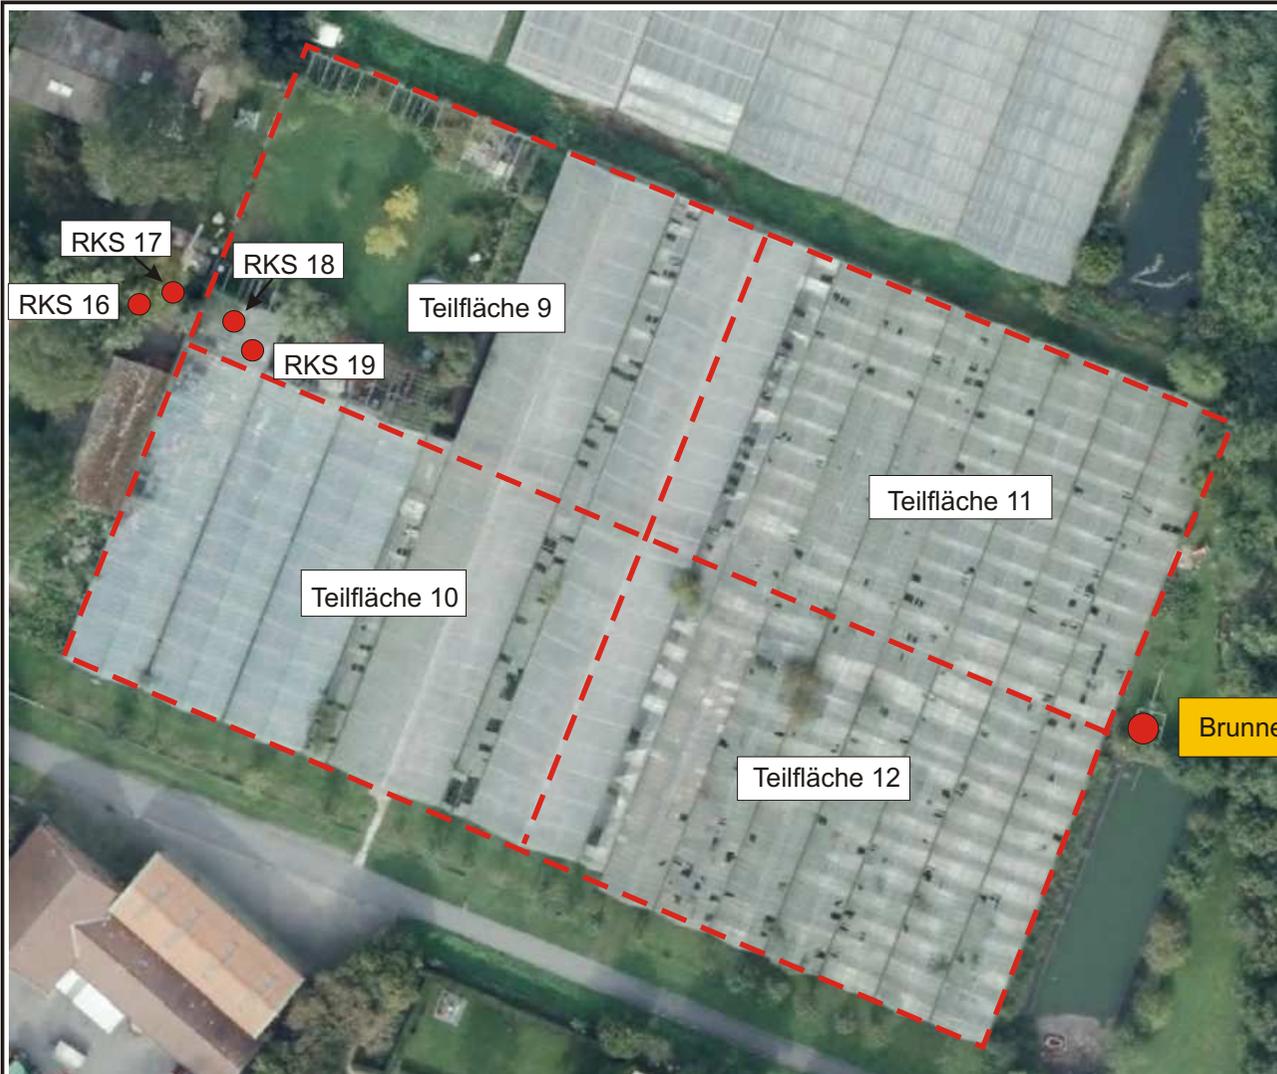
**Anlage 2.3**

## **Teilflächen und Untersuchungsstellen, südliches Gewächshaus, Blumenstraße 6**

- 1 Erdtank (RKS 16 und RKS 17)
- 1 Heizungsraum (RKS 18 und RKS 19)
- 4 Teilflächen (jeweils Mischproben aus 0,0-0,35 m)
- 1 Brunnen (1 Grundwasserprobe)

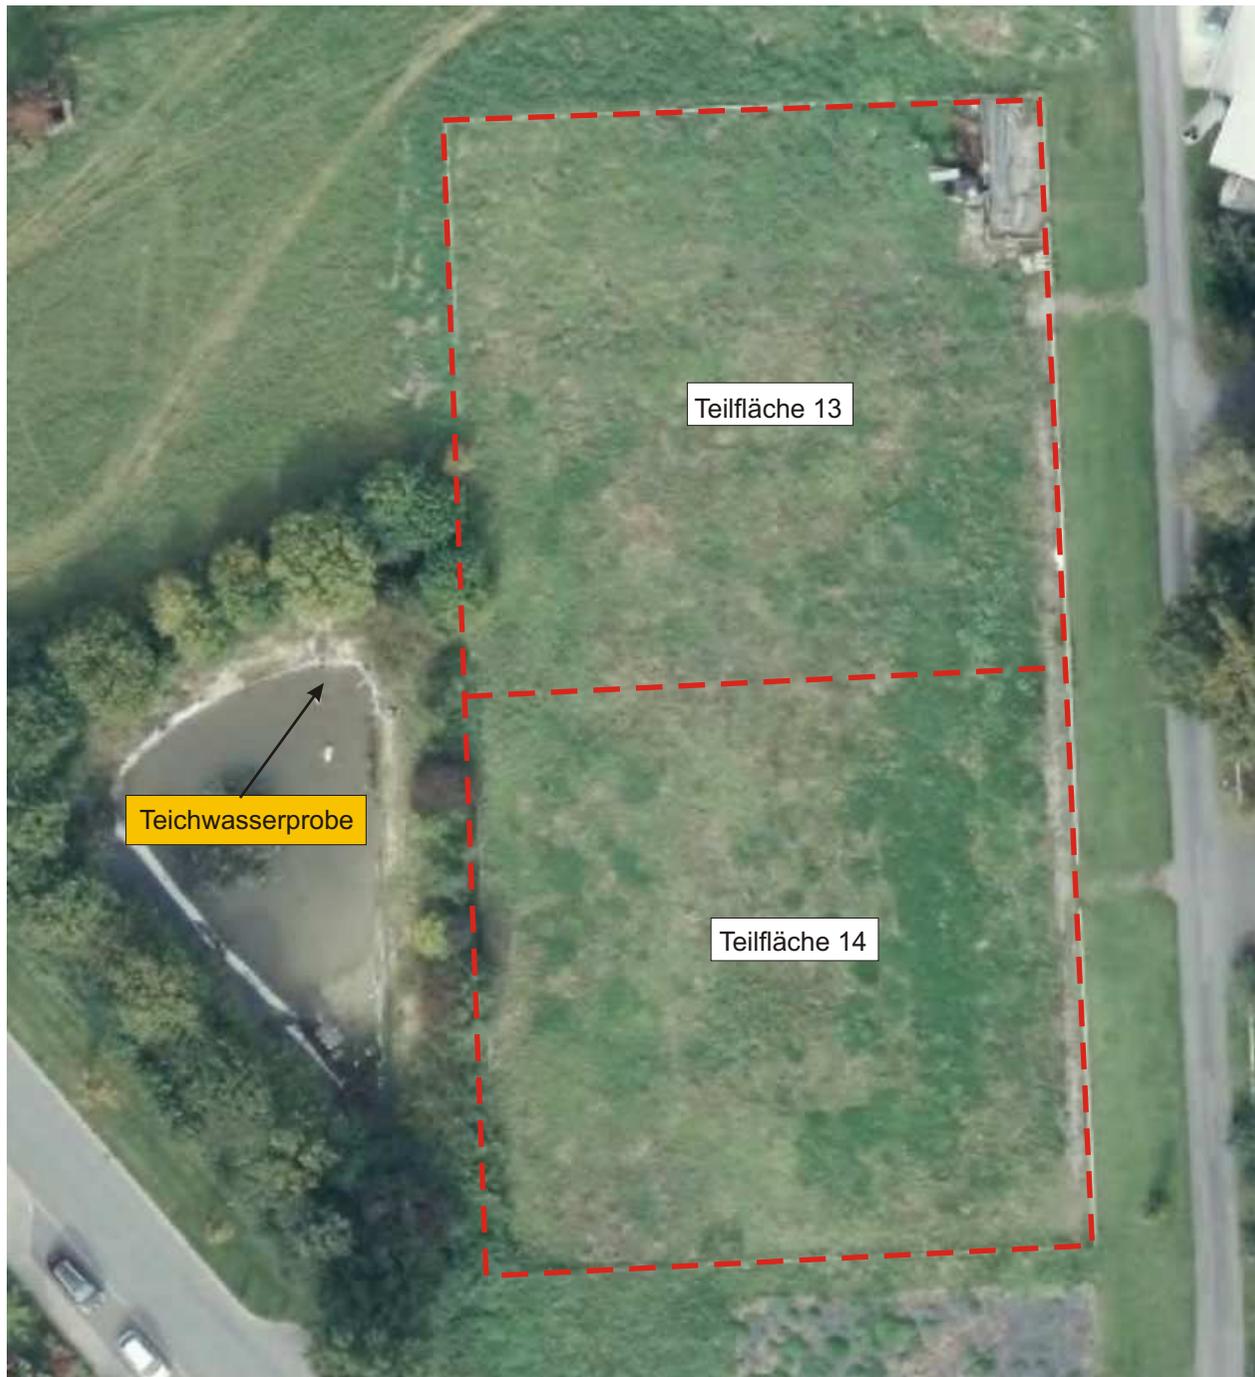
**Anlage 2.4**

## **Teilflächen und Untersuchungsstellen, ehemaliges Gewächshaus**

2 Teilflächen (jeweils Mischproben aus 0,0-0,35 m)  
 1 Teich (1 Wasserprobe)

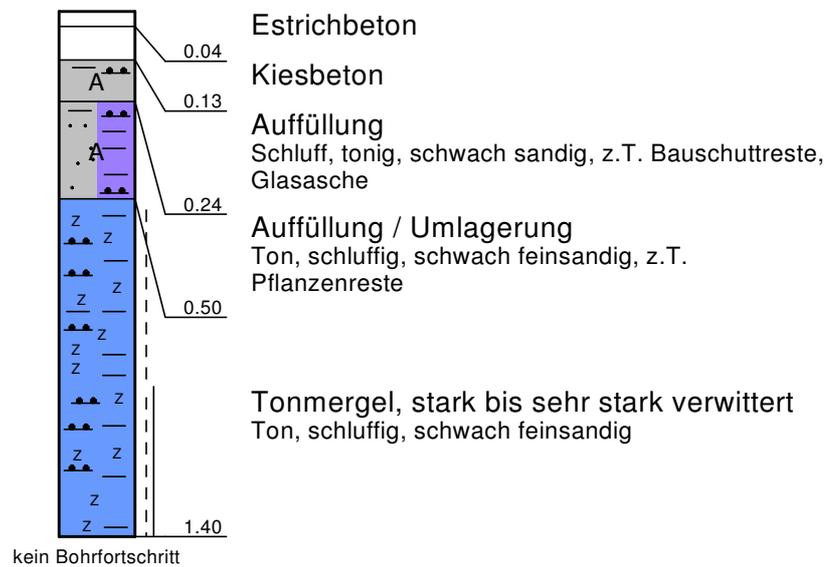
### RKS 1

RKS	Teufe (m)	Lage	Geruch / Organoleptik	KW-Index (mg/kg)	BTX (mg/kg)	BTEX (mg/kg)
1	0,13 – 1,40	Heizungsraum	unauffällig	< 20	n. n.	n. n.
2	0,12 – 1,25	Heizungsraum	unauffällig, Verun- reinigung am An- satzpunkt	292	n. n.	n. n.

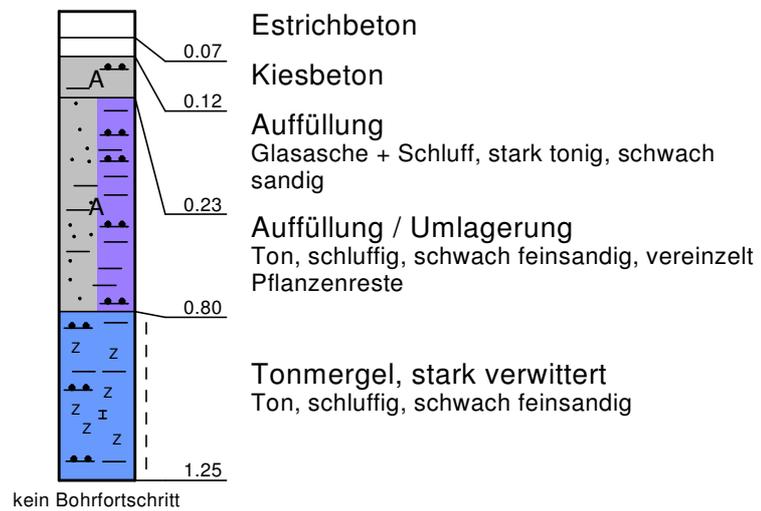
### RKS 2

Im Bereich der RKS 2 wurde eine geringfügige Verunreinigung durch Mineralölkohlenwasserstoffe (KW-Index) festgestellt, die jedoch unterhalb der Prüfwerte der LAWA-Liste (300 – 1.000 mg/kg) liegen. Die ermittelten Parametergehalte liegen zudem oberhalb des Z 0 Zuordnungswertes von 100 mg/kg, jedoch unterhalb des Z 1 Zuordnungswertes von 600 mg/kg der LAGA-Boden 2004. Aus dem Chromatogram ist ableitbar, dass es sich um Motorenöl handelt. Aus gutachterlicher Sicht ist jedoch aufgrund der nur geringen Parametergehalte des KW-Index keine Gefährdung für die geplante Nutzung als Wohnbebauung ableitbar.

steif    Ton    A    Auffüllung    z z    Tonmergel

Da es sich hier jedoch um eine Gesamtmischprobe handelt, sollten in einem zweiten Schritt alle Einzelproben der RKS 2 auf den Parameter KW-Index untersucht werden, um zu prüfen, ob die Verunreinigung über den gesamten Tiefenbereich nachweisbar ist, oder ob sie auf einen oberflächennahen Bereich beschränkt ist. Sollten dabei in einem begrenzten Tiefenbereich deutlich höhere Parametergehalte festgestellt werden, sind gegebenenfalls weitere eingrenzende Untersuchungen erforderlich.

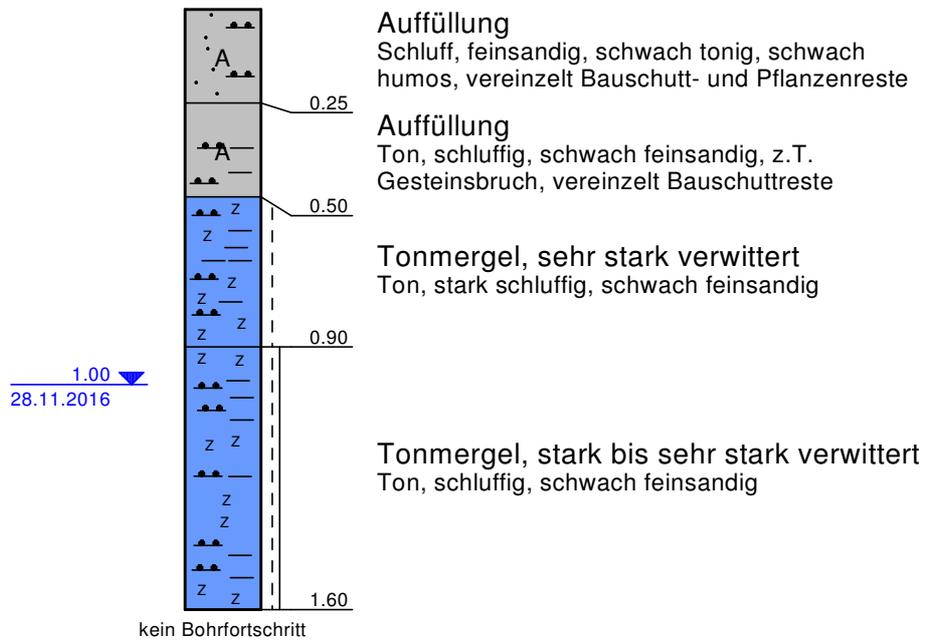
### RKS 3

RKS	Tiefe (m)	Lage	Geruch / Organoleptik	KW-Index (mg/kg)	BTX (mg/kg)	BTEX (mg/kg)
3	1,00 – 1,60	Erdtank	unauffällig	24	n. n.	n. n.
4	1,40 – 1,80	Erdtank	unauffällig	35	n. n.	n. n.

steif - halbfest		Auffüllung
	steif		Tonmergel
