Dr. Carsten Munk  
-Diplom-Geologe-  
Schanzenstraße 98  
34130 Kassel  
Telefon: +49(0)561-472921  
Telefax: +49(0)561-5206271

Datum  
**13. Oktober 2020**

**Ehemaliges Ziegelwerk Buldern  
Rödder 59, 48249 Dülmen**

**Historische Recherche und Überprüfung  
des Standortes auf potenziell vorhandene  
Altlasten**

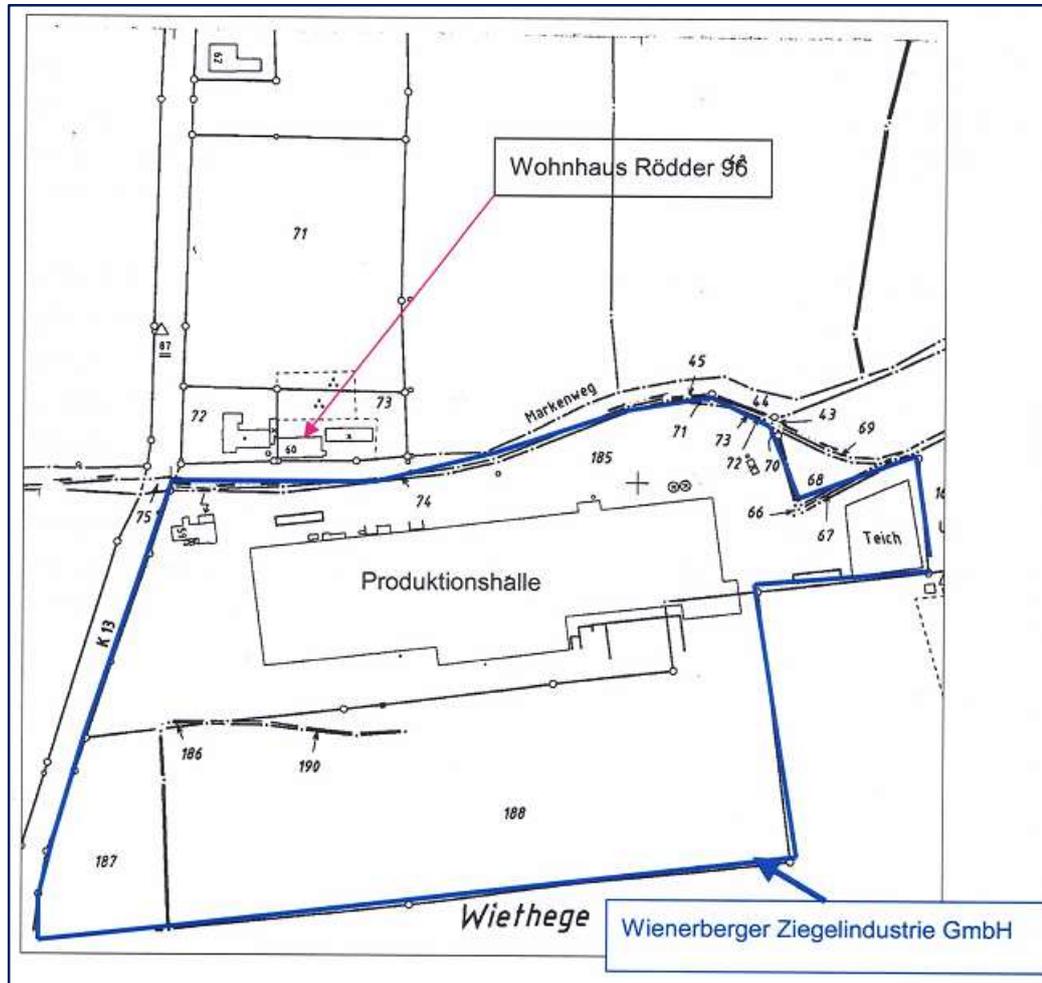
**Abb. 2: Anordnung der Gebäude auf dem Betriebsgelände zu Zeiten des Betriebs des Ziegelwerks durch die Wienerberger GmbH (Ausschnitt aus dem Bericht der öko-control GmbH vom 28.06.2004)**

Mit Abb. 2 ist ein Ausschnitt eines Lageplans beigefügt aus dem die Anordnung der betrieblichen Gebäude hervorgeht.

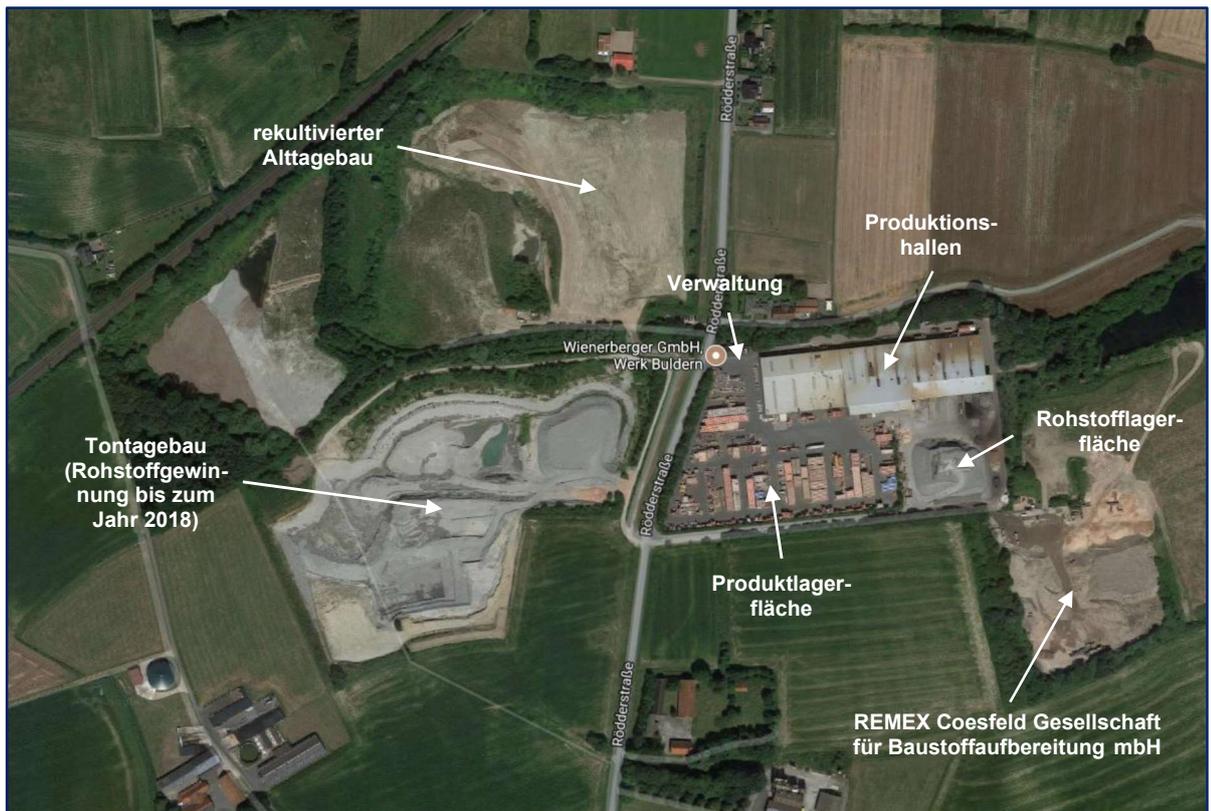
**Abb. 3: Luftbild des Ziegelwerks Buldern sowie des westlich davon gelegenen Tontagebaus zu Betriebszeiten der Wienerberger GmbH im Jahr 2017**

Westlich des ehemaligen Ziegelwerks befindet sich der Tontagebau, aus dem das Werk seinen Rohstoff bezog; nördlich dieser Tagebauhohlform liegt der wiederverfüllte und rekultivierte Alttagbau (siehe Abb. 3).

Mit Abb. 3 ist ein Luftbild beigefügt, aus dem der Standort des ehemaligen Ziegelwerks Buldern sowie der westlich davon gelegene Tontagebau zu Betriebszeiten der Wienerberger GmbH im Jahr 2017 hervorgehen. Zu beachten ist, dass im Rahmen der anstehenden Fragestellungen lediglich das ehemalige Betriebsgelände zu betrachten ist.

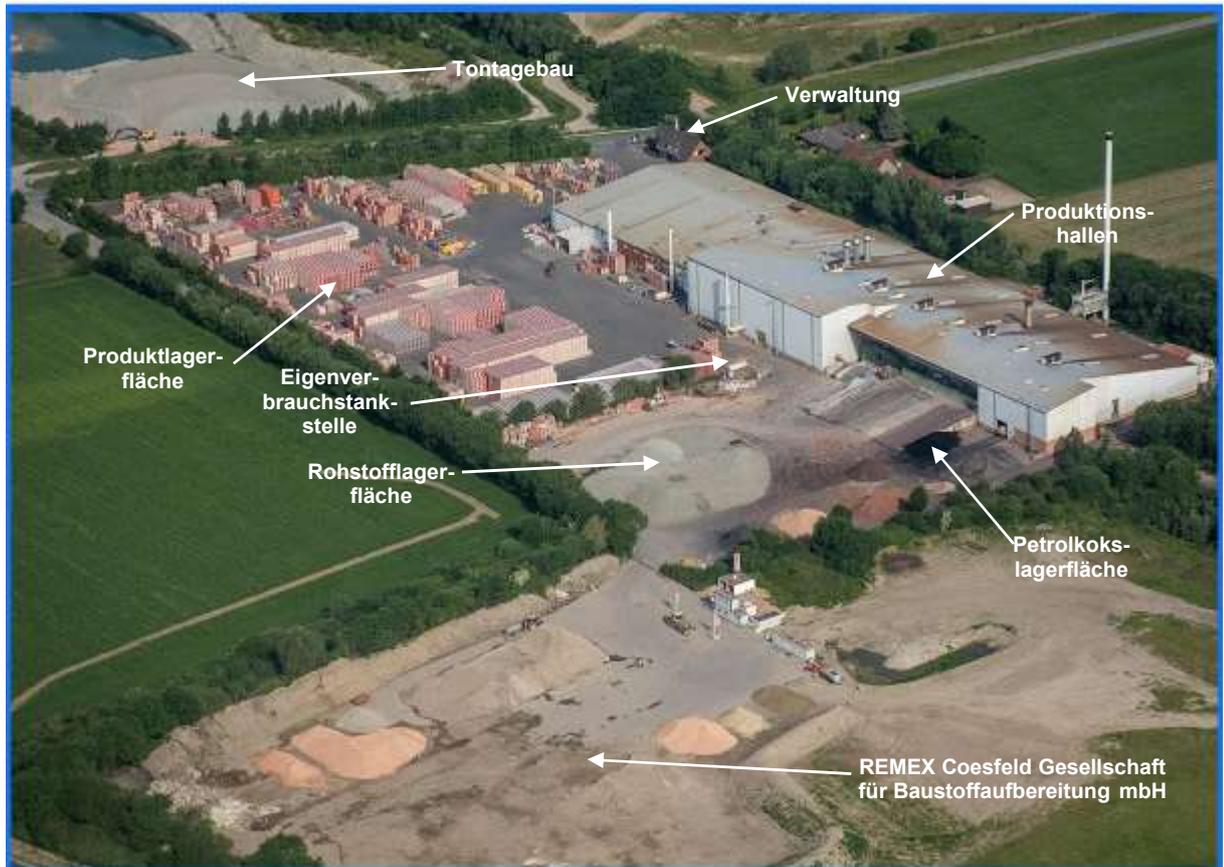
**Abb. 4: Luftbild des Ziegelwerks Buldern aus südöstlicher Richtung zu Betriebszeiten der Wienerberger GmbH (Aufnahme Juni 2017)**

Aus Abb. 4 geht das Ziegelwerk Buldern nochmals aus einem Luftbild - aufgenommen aus südöstlicher Richtung - zu Betriebszeiten der Wienerberger GmbH (Aufnahme Juni 2017) hervor.

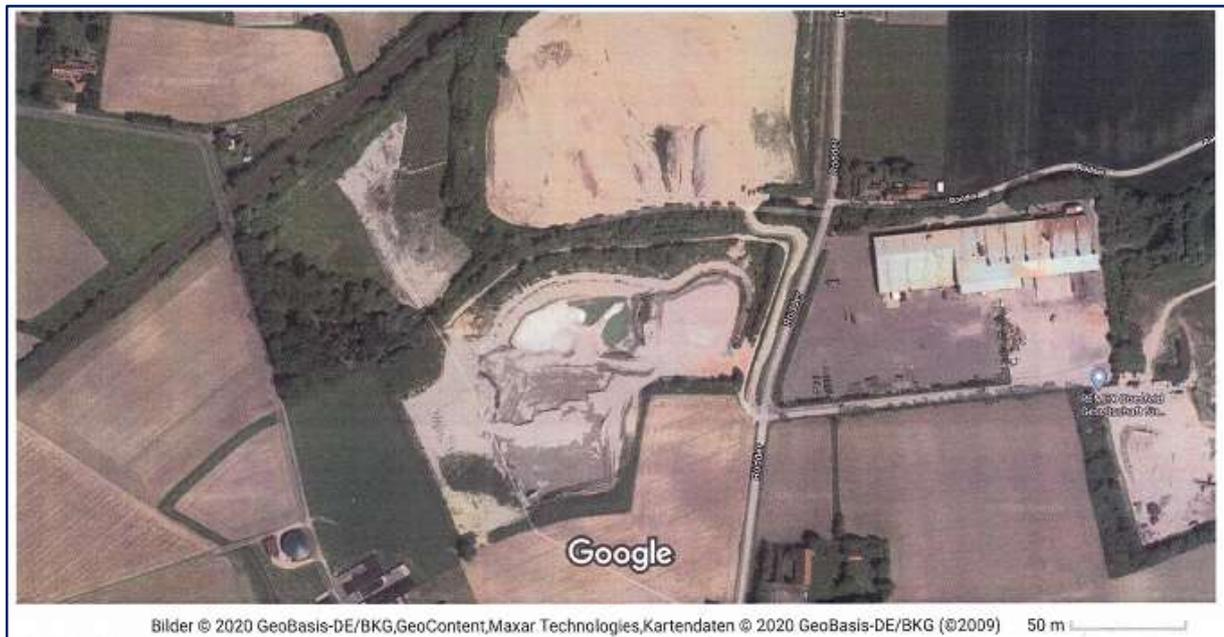
**Abb. 5 Luftbildaufnahme zur derzeitigen Nutzung des Standortes durch die Josef Winkelheide GmbH (Aufnahme Google 2020)**

Aus Abb. 5 lässt sich der heutige Betriebszustand nach Verkauf des Betriebsgeländes des ehemaligen Ziegelwerks durch die Wienerberger GmbH an die Josef Winkelheide GmbH ablesen, die heute aktuell am Standort eine Holz-Paletteneinlagerung betreibt und dort die Einrichtung eines Sägewerkes zur Holz-Palettenproduktion plant.

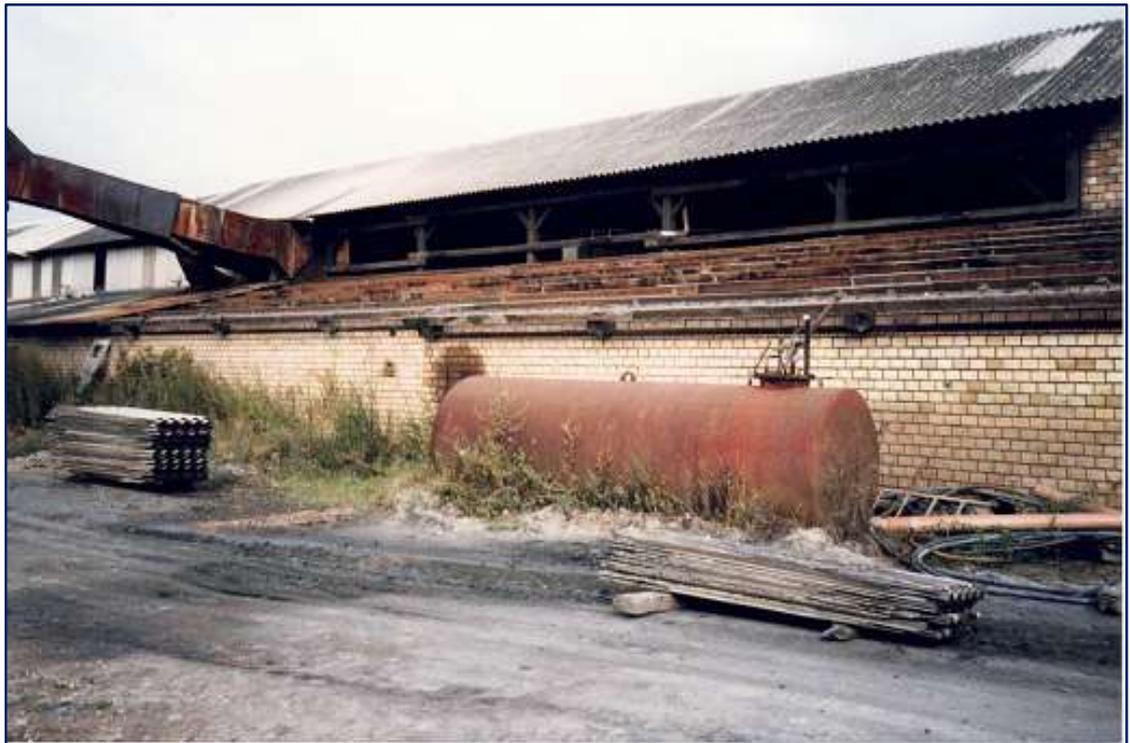
Zum Betrieb einer Dampfkesselanlage wurde am Südrand der Produktionshallen ein doppelwandiger Heizöltank für Heizöl EL (10.000 l) aufgestellt (siehe Abb. 7 und 8).

**Abb. 7: Heizöltank (10.000 l) am Südrand der ehemaligen Produktionshallen (undatiertes Photo; vermutlich 1995)**

Dieser Tank wurde mit seinen sämtlichen Rohrleitungen im Jahr 1995 rückgebaut; auch hier erfolgte ein Bodenabtrag mit der oben skizzierten Bodenverbesserung.

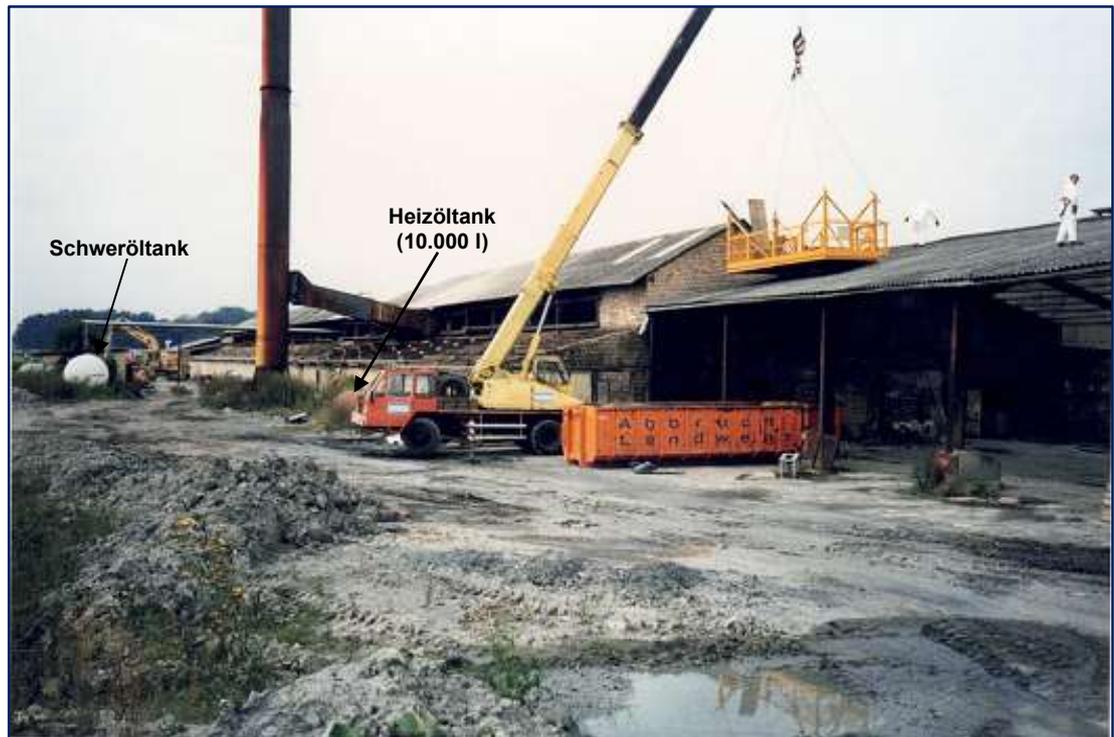
**Abb. 8: Abbruch der Produktionshallen im Jahr 1995 und Lage des Heizöltanks (10.000 l) sowie des Schweröltanks**

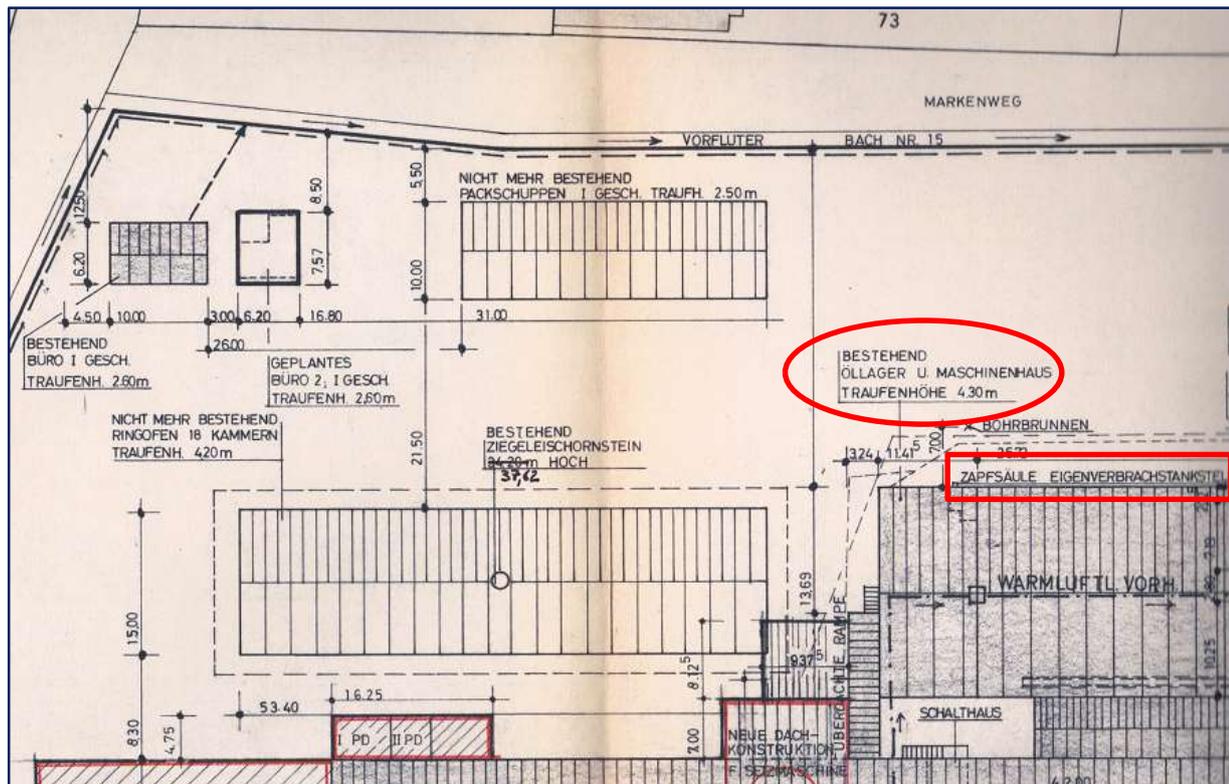
Die exakte Lage des Raums zur Lagerung der Betriebs- und Zusatzstoffe lässt sich derzeit nicht rekonstruieren; es wird davon ausgegangen, dass sich dieser in der Produktionshalle direkt hinter der Betriebstankstelle befunden hat (siehe Abb. 9).

**Abb. 9: Ausschnitt aus Lageplan Anlage 1 mit Darstellung der Lage des Ziegeleischornsteins, des Öllagers und der Zapfsäule der Eigenverbrauchstankstelle (aus: Antrag zur Errichtung einer Schwerölfeuerung für den Tunnelofen der Ziegelei Buldern der Heinrich Schnermann GmbH & Co. vom 21.06.1977)**

Mit dem Rückbau sämtlicher Produktionsgebäude wurde auch dieser geschlossene Raum mit Betonfußboden beseitigt, und es erfolgte dann auch hier der Bodenabtrag mit Bodenverbesserung.

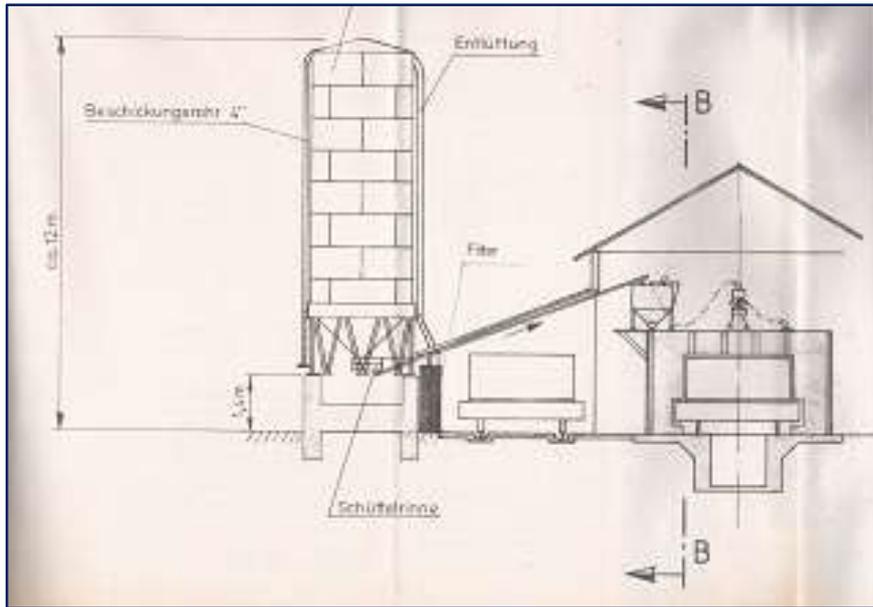
Im Jahr 1980 beantragte die Heinrich Schnermann GmbH & Co zur Befeuerung des Tunnelofens neben Schweröl auch den Einsatz von Feinkohle. Die Feinkohle sollte in einem oberirdisch aufgestellten Silo (siehe Abb. 10) gelagert werden.

**Abb. 11: Bauzeichnung des Silos zur Feinkohlelagerung (aus: Antrag auf Genehmigung zur Inbetriebnahme eine Kohlefeuerung für den vorhandenen Tunnelofen in der Ziegelei Buldern der Heinrich Schnermann GmbH & Co vom 24.01.1980)**

Das Silo zur Feinkohlelagerung wurde mit seinen sämtlichen Einrichtungen ebenfalls im Jahr 1995 zurückgebaut, und es erfolgte dann auch hier der Bodenabtrag mit Bodenverbesserung.

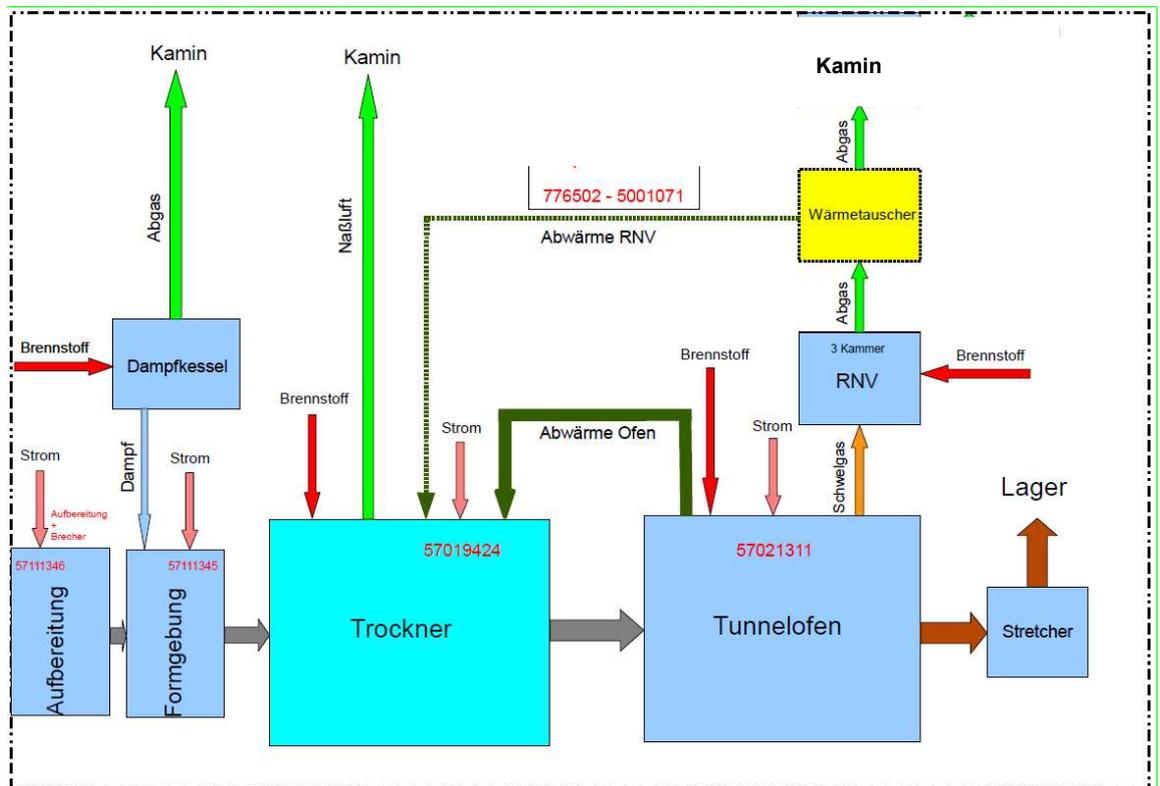
Der Prozess zur Produktion von Porotonziegeln ist schematisch in Abb. 12 dargestellt.

**Abb. 12: Schematische Darstellung des Produktionsprozesses zur Herstellung von Porotonziegeln im ehemaligen Ziegelwerk Buldern der Wienerberger GmbH**

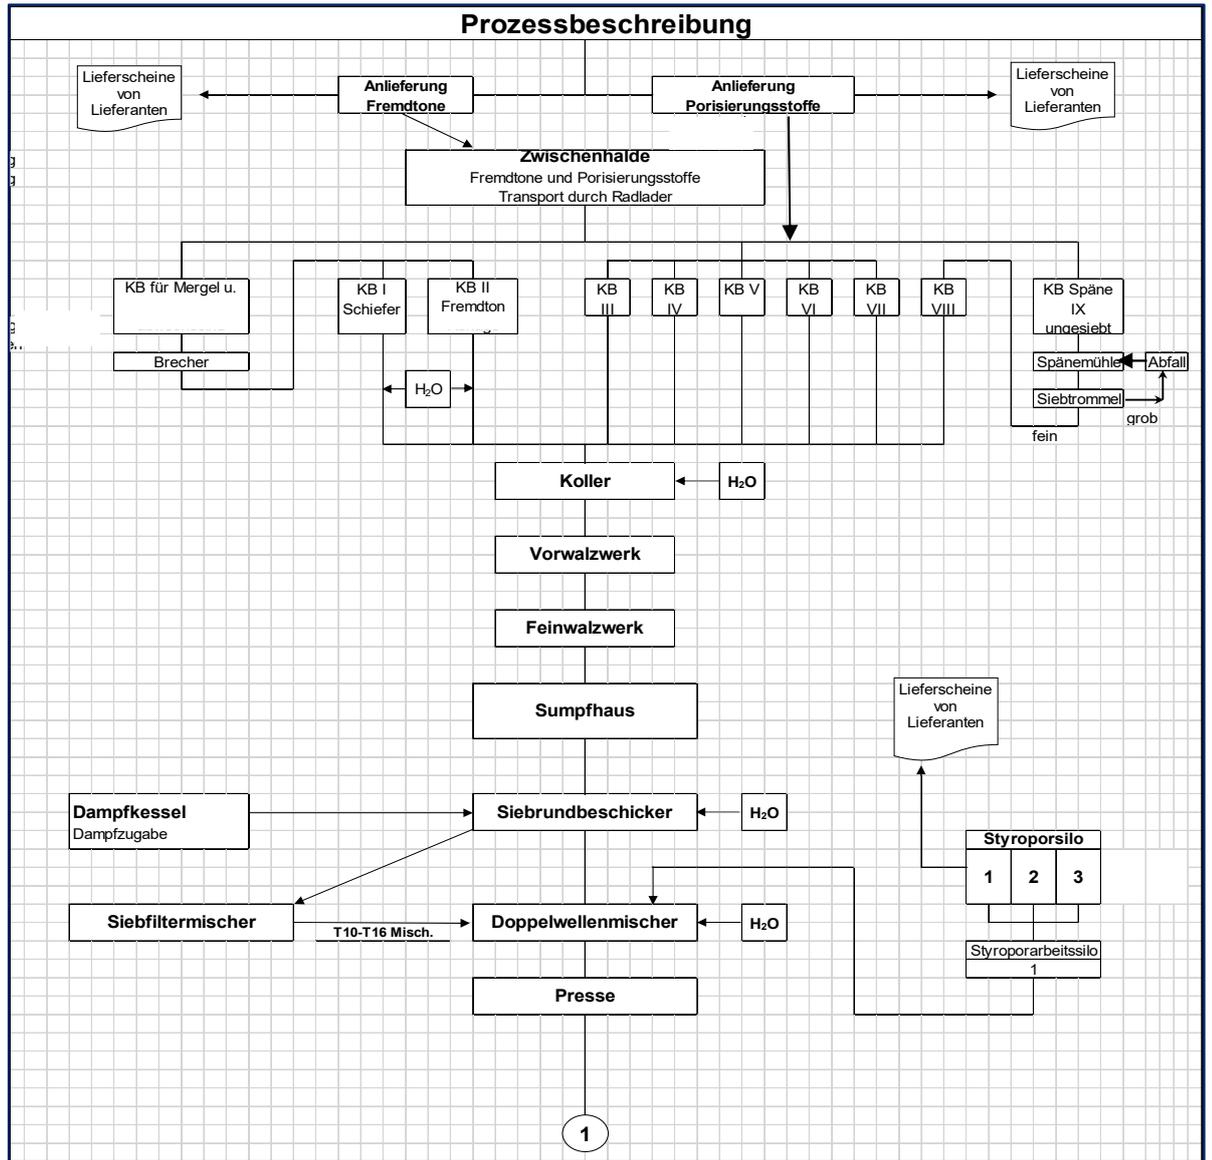
Der detaillierte Ablauf des Produktionsprozesses geht aus den Abb. 13 und 14 hervor und wird im Folgenden näher beschrieben.

**Abb. 13: Darstellung des Produktionsprozesses zur Herstellung von Porotonziegeln von der Anlieferung der Rohstoffe bis zur Presse**

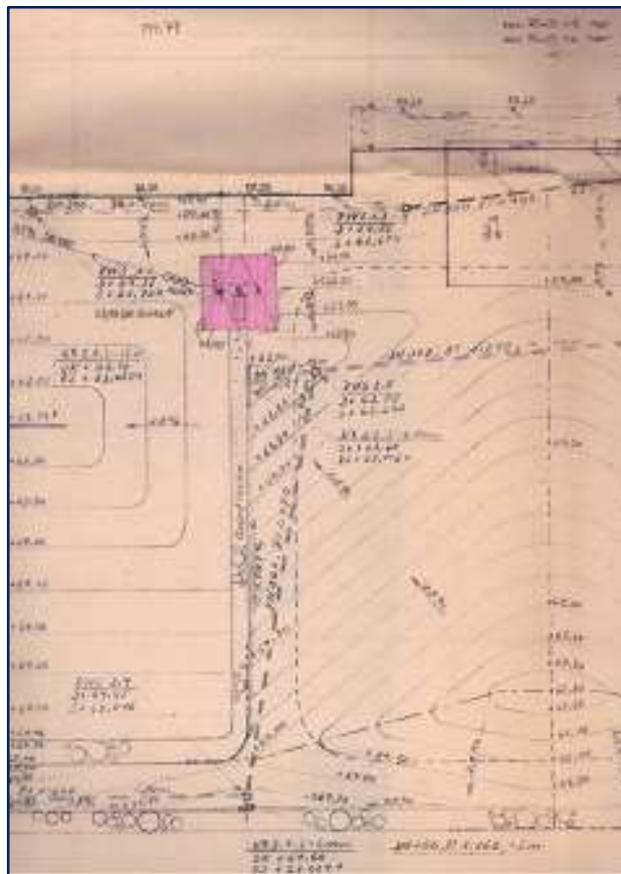
Bei der Betriebstankstelle handelt es sich um eine Eigenverbrauchstankstelle, d. h. um eine für die Öffentlichkeit nicht zugängliche Tankstelle mit geringem Verbrauch, bestehend aus Lagertank, Abgabeeinrichtung, Abfüllplatz, etc., an der betriebseigene Kfz bzw. Lkw, Maschinen und Geräte mit Dieselkraftstoff betankt wurden (siehe Abb. 15 und 16).

**Abb. 15: Lage der Eigenverbrauchstankstelle am Südrand der ehemaligen Produktionshalle (violettes Quadrat) (aus: Antrag auf wasserrechtliche Eignungsfeststellung für die Eigenverbrauchstankstelle vom 07.10.1996 (Lageplan Entwässerungsplan))**

Mit Datum vom 07.10.1996 hat die Wienerberger GmbH die wasserrechtliche Eignungsfeststellung für die Eigenverbrauchstankstelle beim Kreis Coesfeld (Untere Wasserbehörde) beantragt und mit Datum vom 21.11.1996 den Eignungsfeststellungsbescheid erhalten. Dem Staatlichen Umweltamt Münster

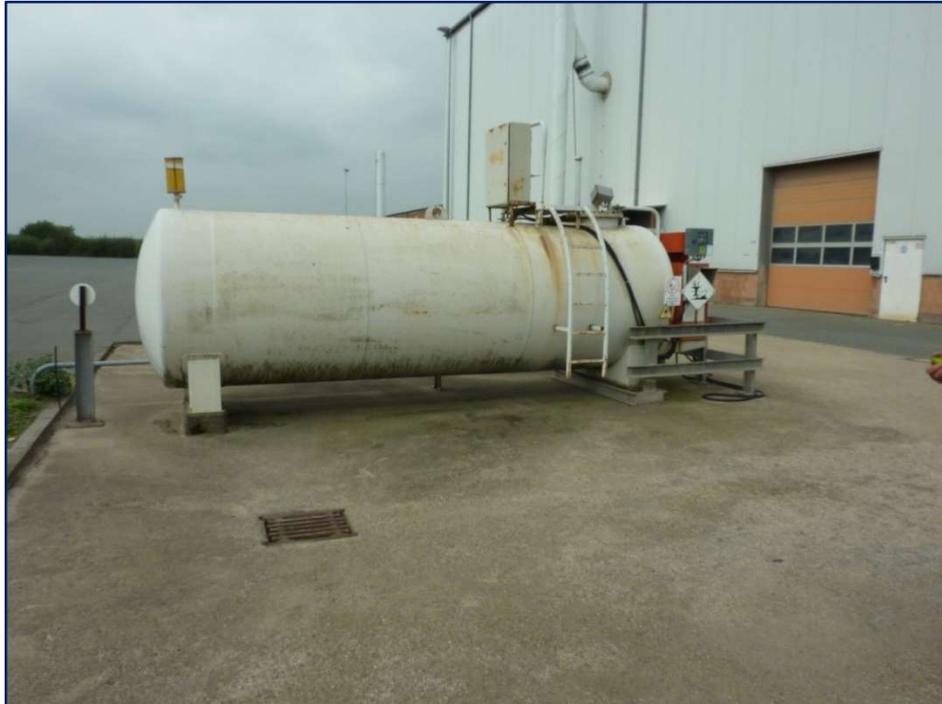
**Abb. 16: Blick auf die Eigenverbrauchstankstelle aus östlicher Richtung**

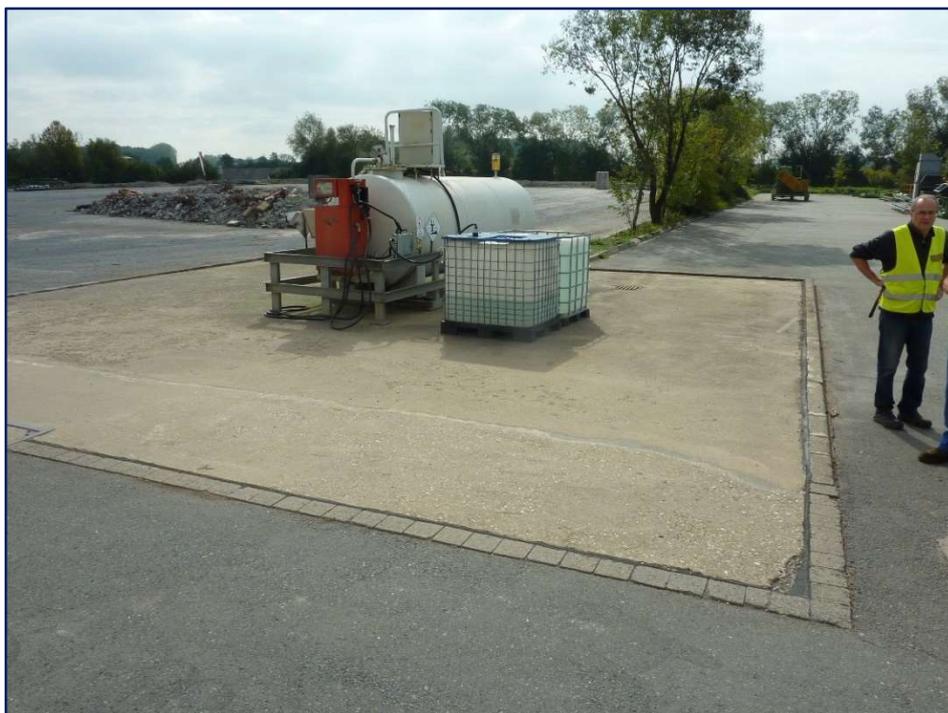
**Abb. 17: Blick auf die Eigenverbrauchstankstelle aus nordwestlicher Richtung**

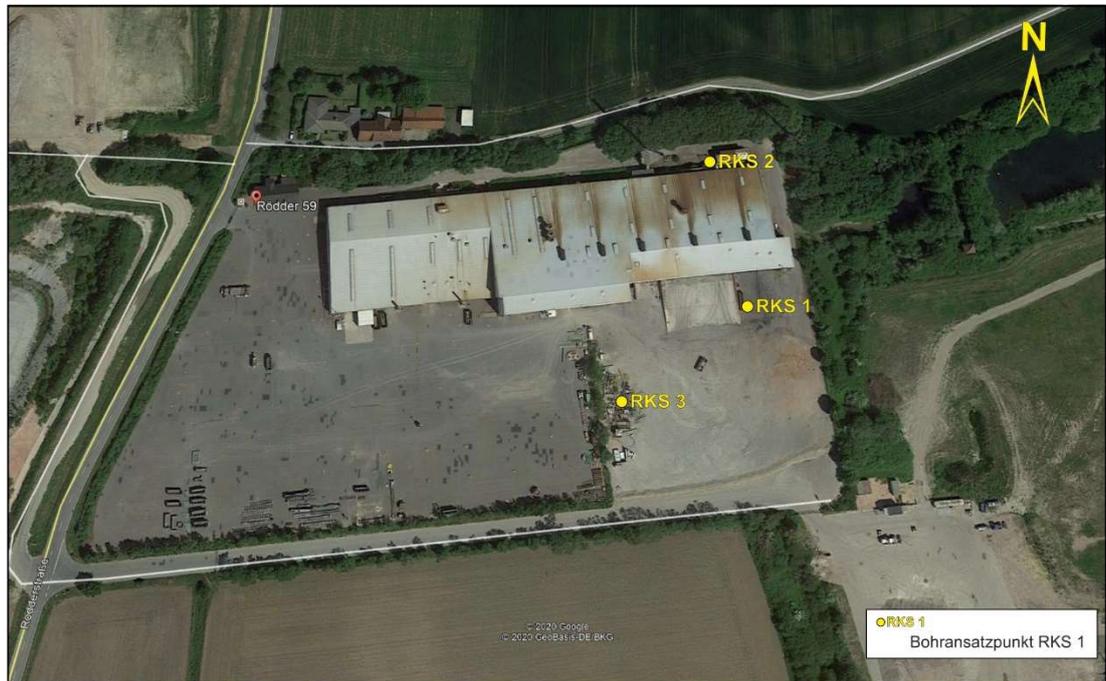
Die Lage der RKS 1 innerhalb des Betriebsgeländes geht aus der Abb. 18 hervor.

**Abb. 18: Lage der Rammkernsondierungsbohrungen RKS 1 bis RKS 3 im Bereich des ehemaligen Betriebsgeländes der Wienerberger GmbH**

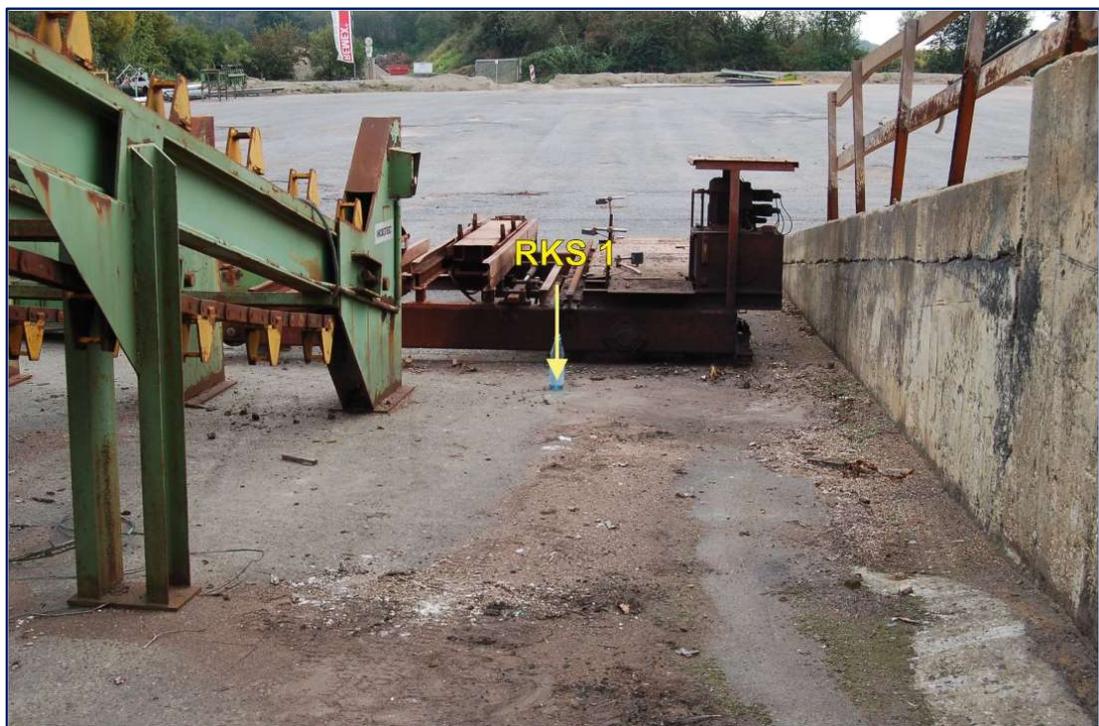
**Abb. 19: Lage der RKS 1 im Bereich der ehemaligen Lagerfläche für Petrolkoks aus nördlicher Richtung**

Aus dem Schichtenprofil der RKS 1 (Anhang 1) lässt sich ablesen, dass unterhalb einer 7 cm dicken Asphalttschicht bis in eine Tiefe von 1,60 m u. GOK die zur Bodenverbesserung im Zuge des Neubaus des Ziegelwerks aufgebraachte Kesselsande aus dem Kraftwerk Bergkamen anstehen, die hier bis in eine Tiefe von 1,60 m auf einem Geotextil anstehen. Diese Kesselsande wurden nicht beprobt.

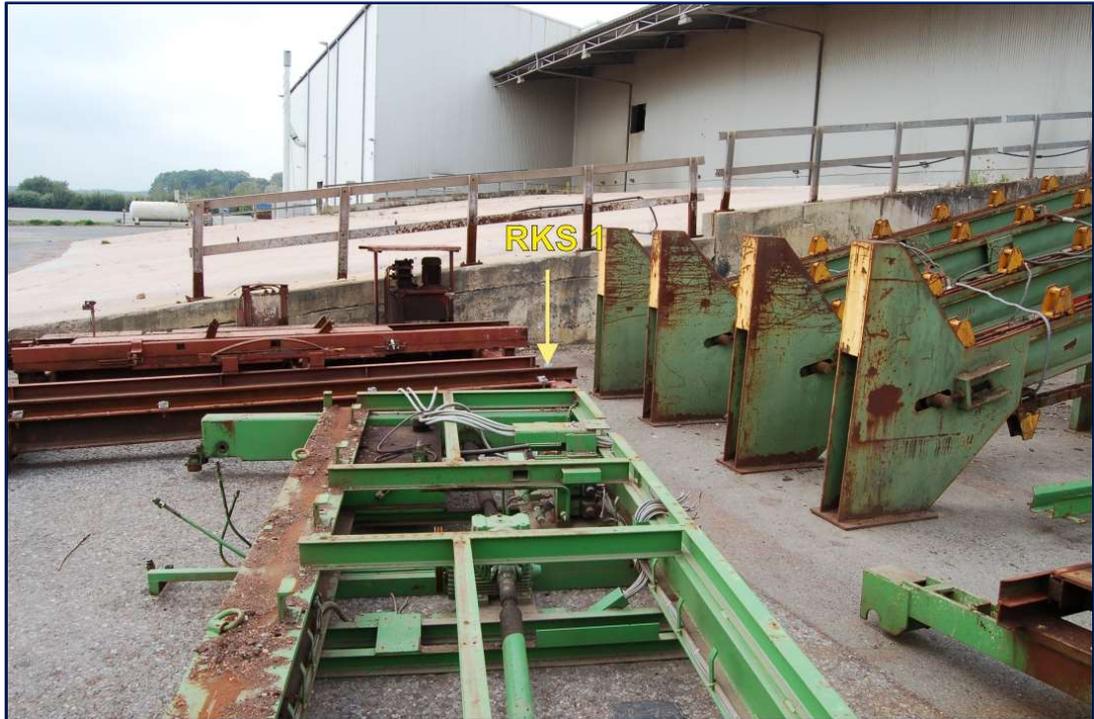
**Abb. 20: Lage der RKS 1 im Bereich der ehemaligen Lagerfläche für Petrolkoks aus östlicher Richtung**

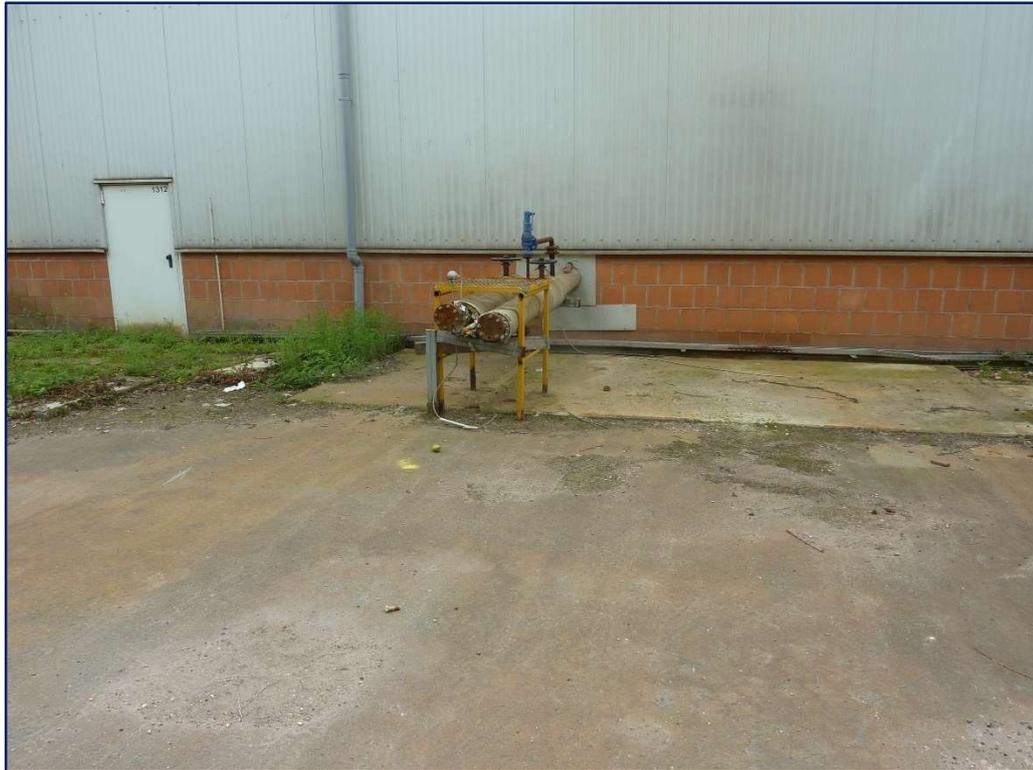
Der ehemalige Standort der Wärmetauschanlage geht aus Abb. 21 hervor.

**Abb. 21: ehemaliger Standort der mit Thermoölen (Silikonölen) betriebenen Wärmetauschanlage**

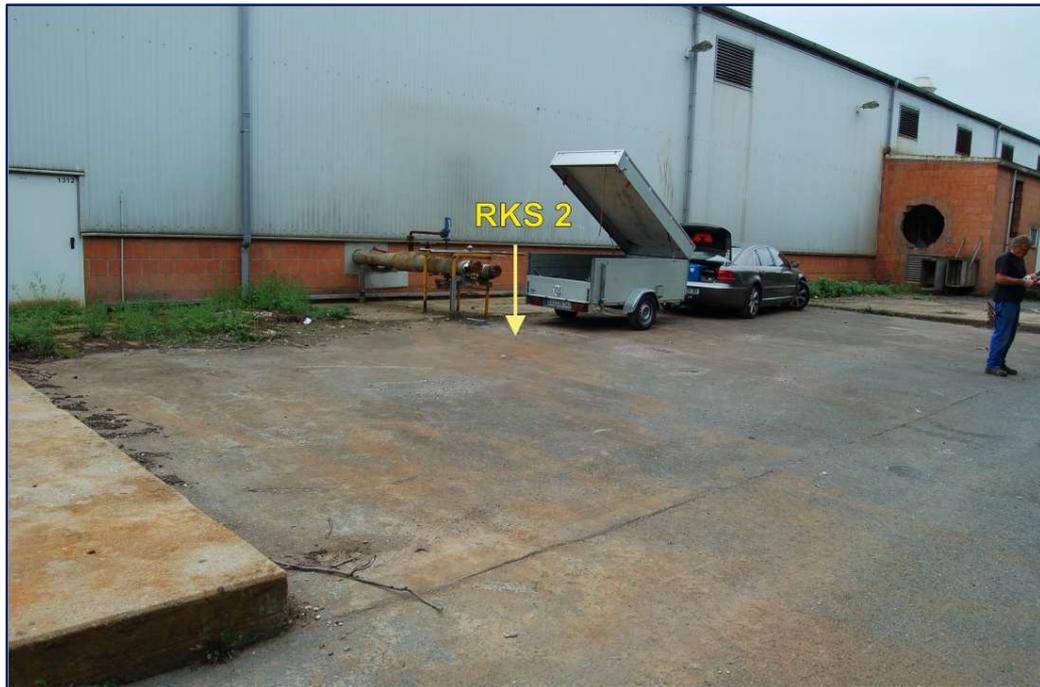
**Abb. 22: Lage der Rammkernsondierungsbohrung RKS 2 am Standort der rückgebauten Wärmetauschanlage**

Auch das Schichtenprofil der RKS 2 zeigt bis in eine Tiefe von 1,50 m u. GOK die zur Bodenverbesserung im Zuge des Neubaus des Ziegelwerks aufgebrauchten Kesselsande aus dem Kraftwerk Bergkamen, die hier bis in eine Tiefe von 1,50 m auf einem Geotextil anstehen. Diese Kesselsande wurden nicht beprobt.

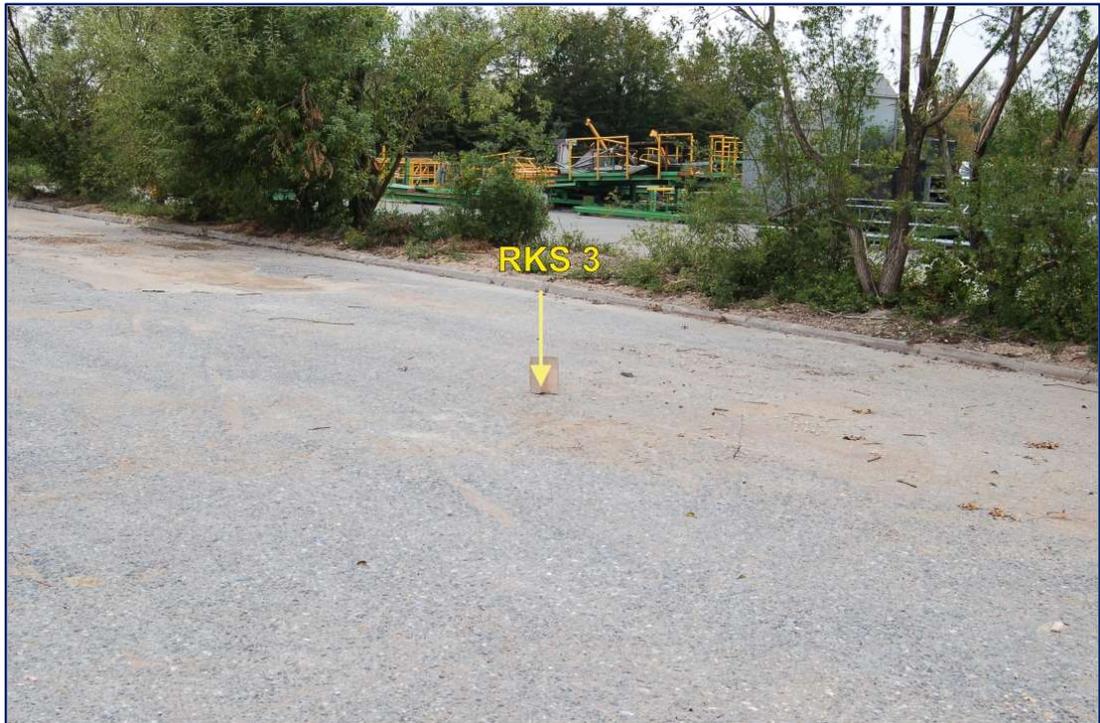
Mit Datum vom 22.10.1998 hat die Wienerberger GmbH dem Staatlichen Umweltamt Münster die Umsetzung der Feldbetankungsanlage auf das Betriebsgelände und deren Betrieb bis zur Inbetriebnahme der stationären Eigenverbrauchstankstelle mitgeteilt. Diese Anlage wurde somit temporär an dem Standort aufgestellt, an dem zur Erkundung des Untergrundes auf Verunreinigungen mit Mineralölkohlenwasserstoffen die Rammkernsondierungsbohrung RKS 3 (Lage siehe Abb. 18 und 23) niedergebracht wurde.

**Abb. 23: Abteufen einer Rammkernsondierungsbohrung am ehemaligen Stellplatz der Feldbetankungsanlage**

Das Schichtenverzeichnis der 2,0 m tiefen Rammkernsondierungsbohrung RKS 3 geht aus Anhang 1 hervor.

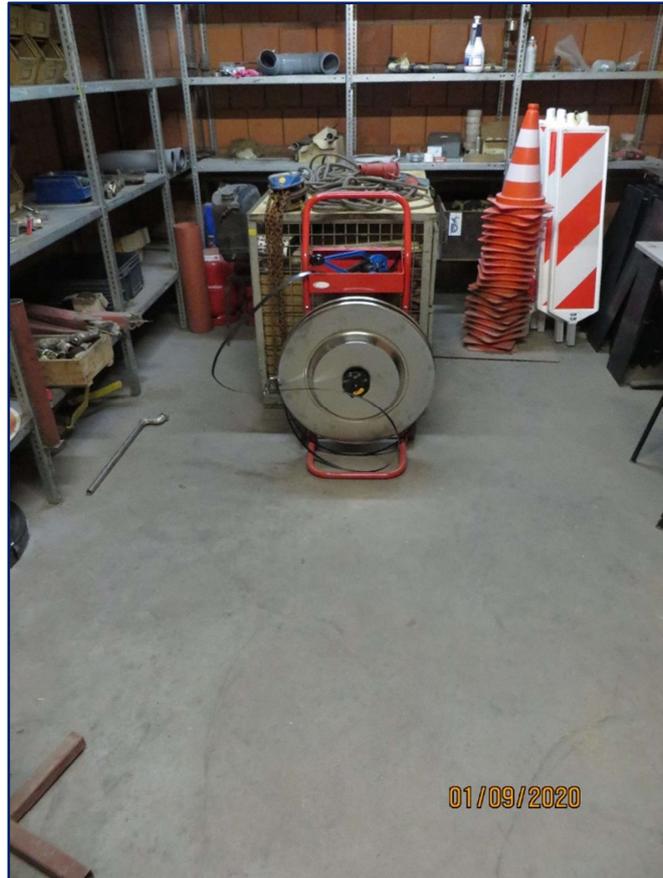
Im Rahmen einer am 01.09.2020 von der Bezirksregierung Münster vorgenommenen Ortsbesichtigung wurden auch die ehemalige Werkstatt und das Lager für Betriebsmittel überprüft (siehe Abb. 24; Aufnahme der Bezirksregierung Münster); auch von Seiten der Bezirksregierung Münster wurde festgestellt, dass die Werkstatt und das Lager für die Betriebsmittel keine Anhaltspunkte für das Vorhandensein von Untergrundverunreinigungen aufwies und somit nicht orientierend zu untersuchen war.

**Abb. 24: Ansicht der Werkstatt/des Lagers Betriebsmittel  
(Aufnahme: Bezirksregierung Münster; 01.09.2020)**

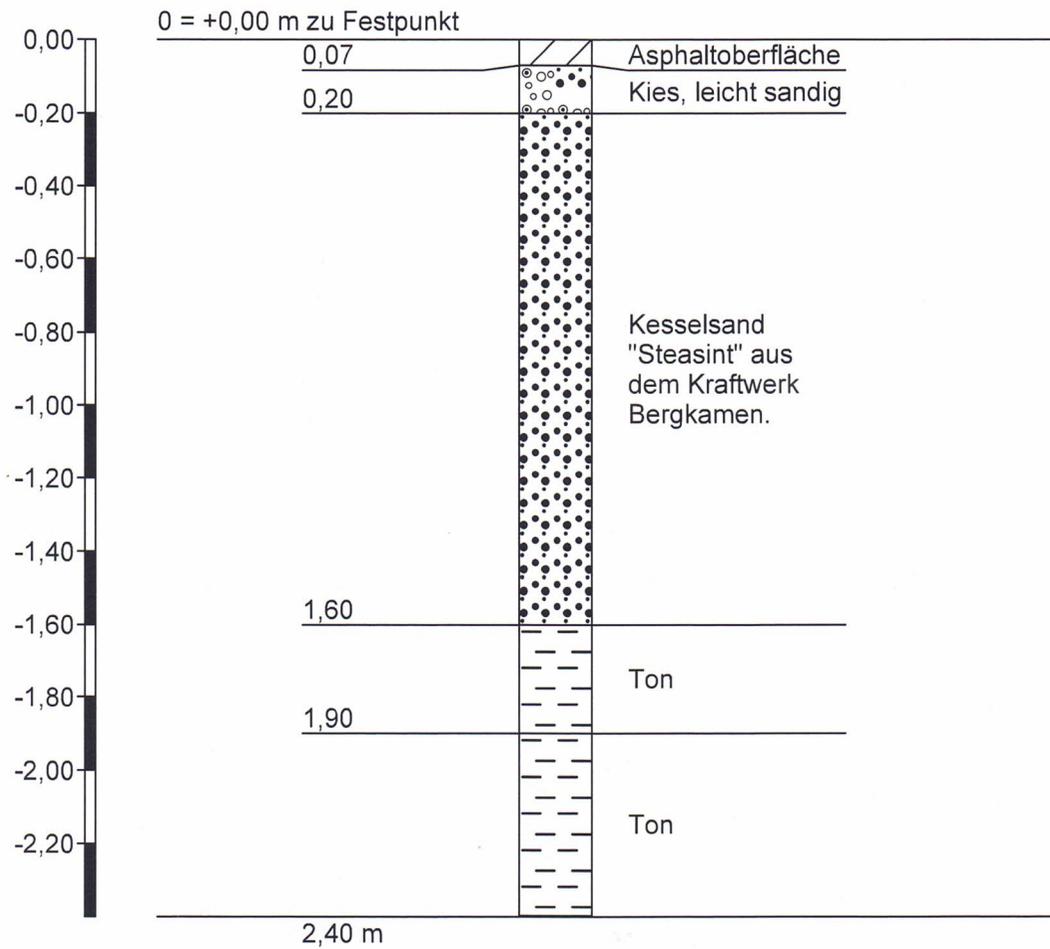
### RKS 1 (ehem. Lagerung Petrolkoks)

Schichtenverzeichnis			Anlage		
					Bericht:		
					Az.:		
Bauvorhaben: Ehemaliges Werk der Wienerberger GmbH in Dülmen							
Bohrung Nr RKS 1 (ehem. Lagerung Petrolkoks) /Blatt 1					Datum: 18.09.2020		
1	2			3	4	5	6
Bis ... m unter Ansatz- punkt	a) Benennung der Bodenart und Beimengungen			Bemerkungen Sonderprobe Wasserführung Bohrwerkzeuge Kernverlust Sonstiges	Entnommene Proben

b) bei 1,60 m Geotextil						
	c) erdfeucht	d) leicht zu bohren	e) grau, braun				
	f) Auffüllung	g) Quartär	h)		i)		
1,90	a) Ton						
	b)						
	c) erdfeucht	d) schwer zu bohren	e) grau

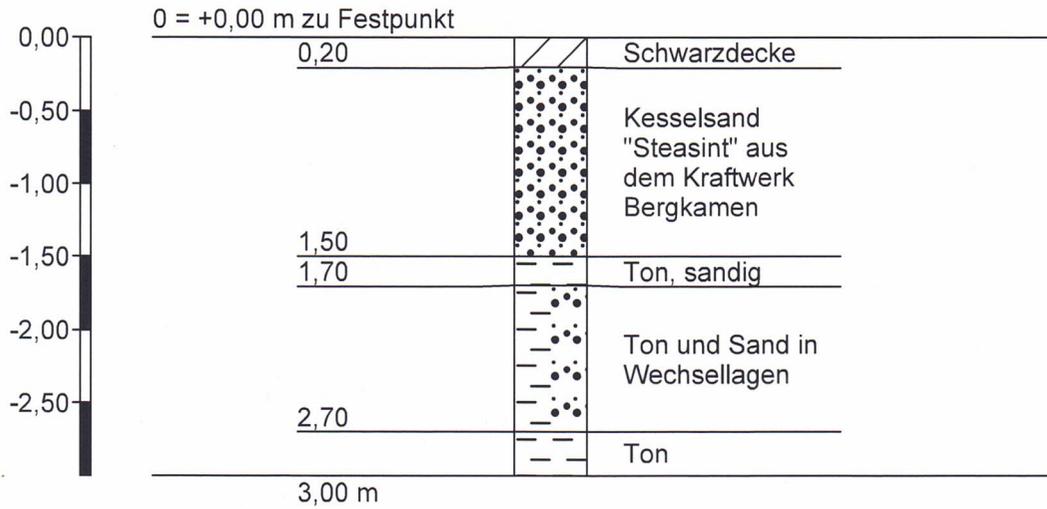
### RKS 2 (ehemaliger Lagerbereich Thermoöl)

Schichtenverzeichnis				Anlage		
						Bericht:		
						Az.:		
Bauvorhaben: Ehemaliges Werk der Wienerberger GmbH in Dülmen								
Bohrung Nr RKS 2 (ehemaliger Lagerbereich Thermoöl) /Blatt 1					Datum: 18.09.2020			
1	2				3	4	5	6
Bis ... m unter Ansatz- punkt	a) Benennung der Bodenart und Beimengungen				Bemerkungen Sonderprobe Wasserführung Bohrwerkzeuge Kernverlust Sonstiges	Entnommene Proben

b) bei 1,50 m Geotextil							
	c) erdfeucht	d) leicht zu bohren	e) Braun, grau, schwarz					
	f) Auffüllung	g) Quartär	h)	i)				
1,70	a) Ton, sandig				Probe: 1,50 -1,70

b)							
	c) erdfeucht	d) schwer zu bohren	e) gelbgrau, dunkelgrau					
	f) Anstehendes	g) Tertiär	h)	i)				
2,70	a) Ton und Sand in Wechsellagen				Probe: 1,70 - 2,70

b)							
	c) erdfeucht	d) schwer zu bohren	e) Grau, gelbgrau, braun					
	f) Anstehendes	g) Tertiär	h)	i)				
3,00	a) Ton				Probe: 2,70 - 3,00			
	b)

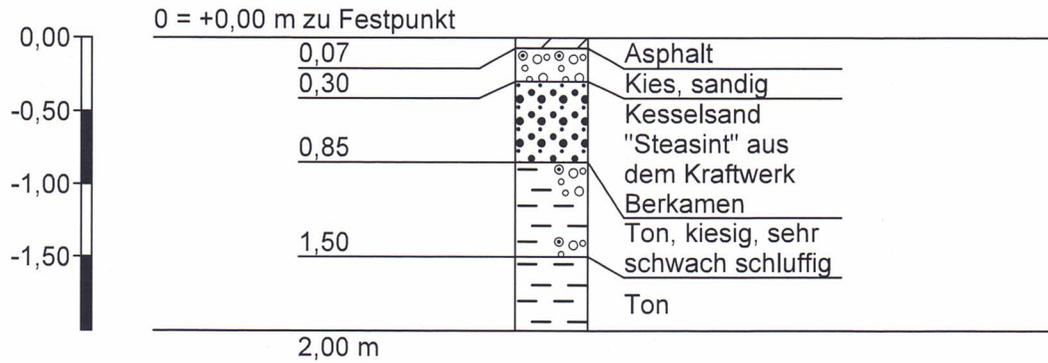
### RKS 3 (ehemaliger Tank)

Schichtenverzeichnis				Anlage		
						Bericht:		
						Az.:		
Bauvorhaben: Ehemaliges Werk der Wienerberger GmbH in Dülmen								
Bohrung Nr RKS 3 (ehemaliger Tank) /Blatt 1					Datum: 18.09.2020			
1	2				3	4	5	6
Bis ... m unter Ansatz- punkt	a) Benennung der Bodenart und Beimengungen			Bemerkungen Sonderprobe Wasserführung Bohrwerkzeuge Kernverlust Sonstiges	Entnommene Proben

f) Unterbau Asphalt	g)	h)					i)
0,85	a) Kesselsand "Steasint" aus dem Kraftwerk Berkamen			Probe: 0,30 - 0,85				
	b) bei 0,85 m Geotextil							
	c) erdfeucht	d) leicht zu bohren	e) grau, braun, rötlich

f) Auffüllung	g) Quartär	h)					i)
1,50	a) Ton, kiesig, sehr schwach schluffig			Probe: 0,85 - 1,50				
	b)							
	c) erdfeucht	d) schwer zu bohren	e) Hellbraun

f) Anstehendes	g) Tertiär	h)					i)
2,00	a) Ton			Probe: 1,50 - 2,00				
	b) bei 2,00 m Bohrhindernis							
	c) erdfeucht	d) schwer zu bohren	e) grau
