**Baumbestand und Bewertung**  
**– Baumliste –**  
**Baumfällungen**

**Wohnbebauung Wacholderstraße**  
**Düsseldorf - Angermund**

**Baumbestand und Bewertung  
– FOTODOKUMENTATION –**

**Wohnbebauung Wacholderstraße  
Düsseldorf - Angermund**

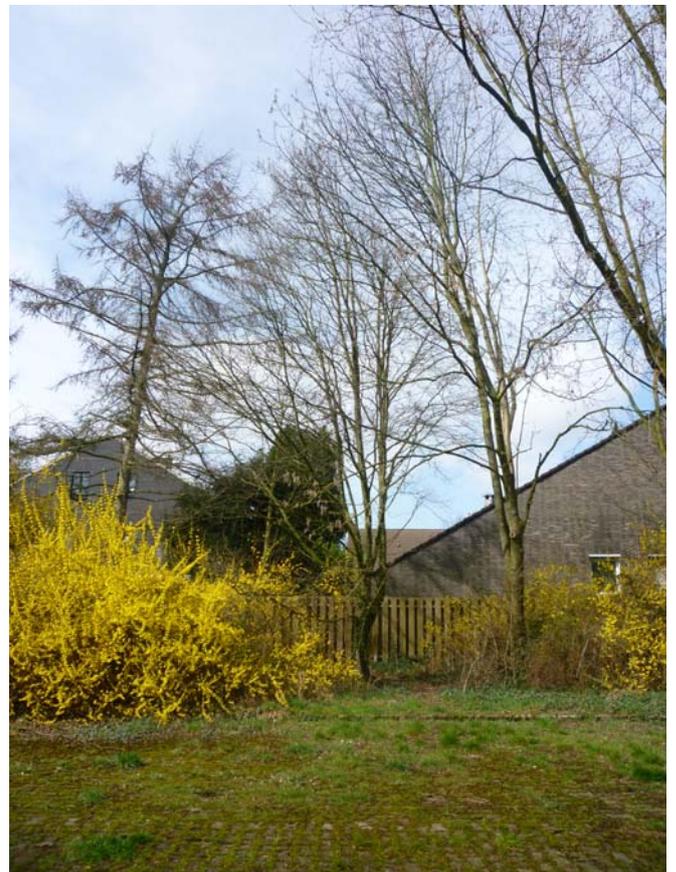
Baum-Nr. 003

3	Linde (Winter-Linde)	Tilia cordata	12,0	1,57	8	x	innerhalb einer nach geltendem Baurecht festgesetzten Grünfläche (Fläche zur Anpflanzung gemäß §9 Abs. 1, Nr. 25a BauGB)	0/leichte Trockenschäden; leichter Astbruch durch Sturmschäden, Efeubewuchs	raumbildender Baum in einer Gehölzgruppe innerhalb einer Grünfläche/ Sichtschutzfunktion für benachbarte Wohn-Bebauung	ja	Baumerhalt gem. §9 Abs. 1, Nr. 25a BauGB, Festsetzungen B-Plan Nr. 05/006
4	Hainbuche	Carpinus betulus	10,0	1,13	8	x	innerhalb einer nach geltendem Baurecht festgesetzten Grünfläche (Fläche zur Anpflanzung gemäß §9 Abs. 1, Nr. 25a BauGB)	0/ leichte Trockenschäden im Kronenbereich, leicht einseitige Kronenausbildung durch Schattendruck benachbarter Gehölze; Efeubewuchs	Baum in einer Gehölzgruppe innerhalb einer Grünfläche/ Sichtschutzfunktion für benachbarte Wohn-Bebauung	ja	Baumerhalt gem. §9 Abs. 1, Nr. 25a BauGB, Festsetzungen B-Plan Nr. 05/006

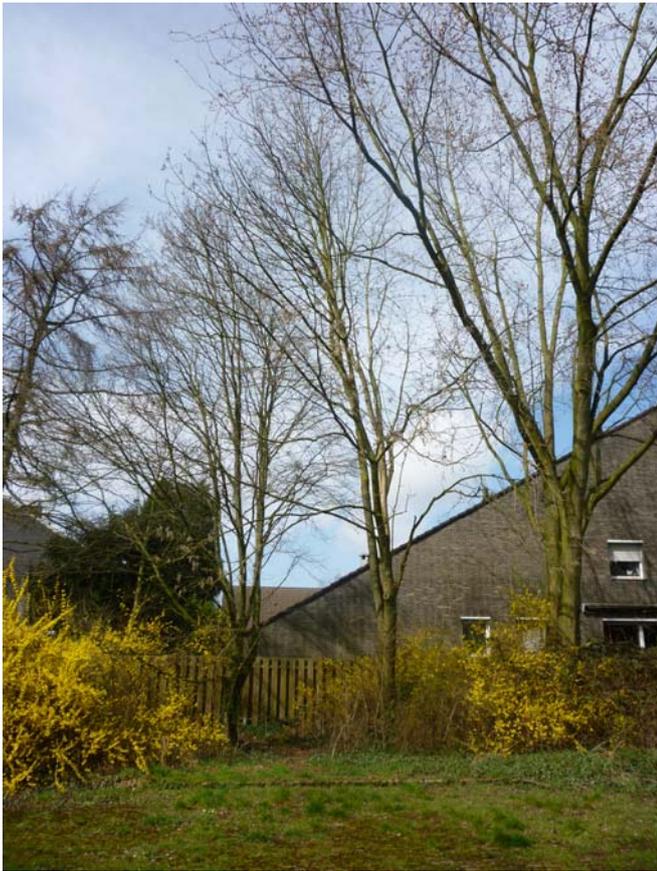
Baum-Nr. 005

5	Esche	Fraxinus excelsior	14,0	1,26	8	x	innerhalb einer nach geltendem Baurecht festgesetzten Grünfläche (Fläche zur Anpflanzung gemäß §9 Abs. 1, Nr. 25a BauGB)	1/Trockenschäden im Kronenbereich; einseitige Kronenausbildung durch Schattendruck benachbarter Gehölze; Efeubewuchs	Baum in einer Gehölzgruppe innerhalb einer Grünfläche/ Sichtschutzfunktion für benachbarte Wohn-Bebauung	ja	Baumerhalt gem. §9 Abs. 1, Nr. 25a BauGB, Festsetzungen B-Plan Nr. 05/006
6	Spitz-Ahorn	Acer platanoides (Sorte)	15,0	2,51	10,0	x	innerhalb einer nach geltendem Baurecht festgesetzten Grünfläche (Fläche zur Anpflanzung gemäß §9 Abs. 1, Nr. 25a BauGB)	0/leichte Trockenschäden; einige Astüberwallungen an Hauptästen; Efeubewuchs	raumbildender Baum in einer Gehölzgruppe innerhalb einer Grünfläche/ Sichtschutzfunktion für benachbarte Wohn-Bebauung	ja	Baumerhalt gem. §9 Abs. 1, Nr. 25a BauGB, Festsetzungen B-Plan Nr. 05/006

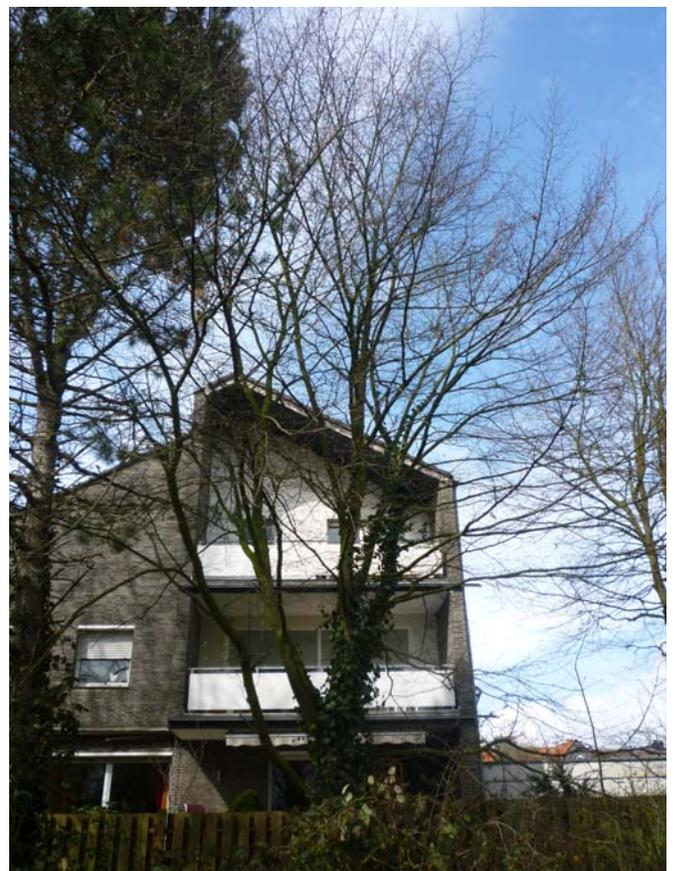
Baum-Nr. 007

7	Schwarz-Kiefer	Pinus austriaca	7,0	1,10	5,0	x	innerhalb einer nach geltendem Baurecht festgesetzten Grünfläche (Fläche zur Anpflanzung gemäß §9 Abs. 1, Nr. 25a BauGB)	1/Trockenschäden im Kronenbereich; einseitige Kronenausbildung durch Schattendruck benachbarter Gehölze; Efeubewuchs	Baum in einer Gehölzgruppe innerhalb einer Grünfläche/ Sichtschutzfunktion für benachbarte Wohn-Bebauung	ja	Baumerhalt gem. §9 Abs. 1, Nr. 25a BauGB, Festsetzungen B-Plan Nr. 05/006
8	Hainbuche	Carpinus betulus	6,0	1,00	6	x	innerhalb einer nach geltendem Baurecht festgesetzten Grünfläche (Fläche zur Anpflanzung gemäß §9 Abs. 1, Nr. 25a BauGB)	0/ leichte Trockenschäden im Kronenbereich, Efeubewuchs	raumbildender Baum in einer Gehölzgruppe innerhalb einer Grünfläche/ Sichtschutzfunktion für benachbarte Wohn-Bebauung	ja	Baumerhalt gem. §9 Abs. 1, Nr. 25a BauGB, Festsetzungen B-Plan Nr. 05/006

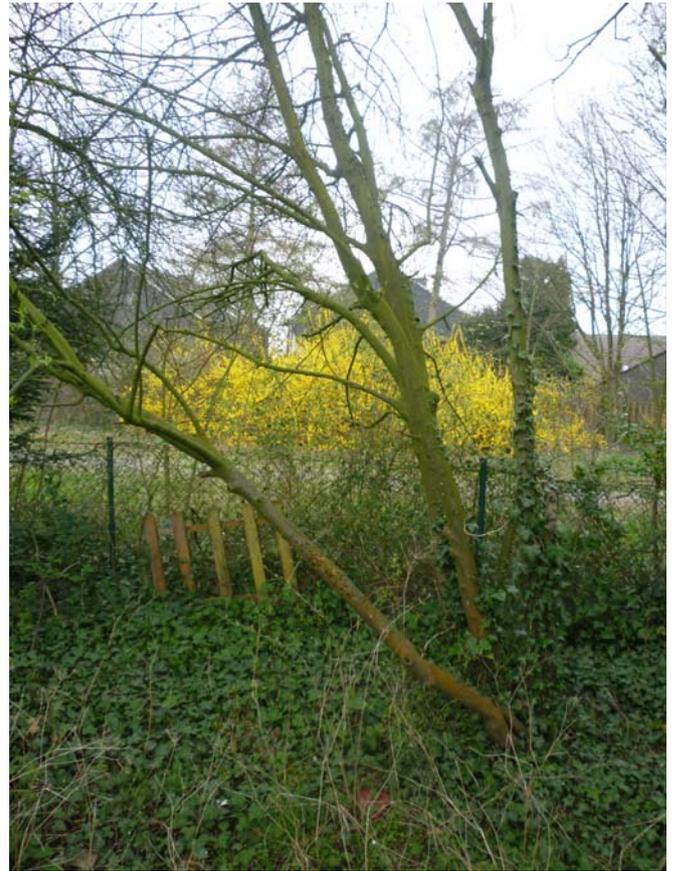
Baum-Nr. 019

18*	Ahorn	Acer spec.	9,0	0,85	7	x	Gehölzreihe ehemaliger Parkplatz entlang Grünfläche / Garten- und Terrassenbereich	1/		ja (als Esemble / Gruppe)	Fällung
19*	Hainbuche	Carpinus betulus	8,0	0,63; 1,10	6	x	Gehölzreihe Grünfläche / Zuwegung Einfahrt Gebäude	3/ Hauptast gebrochen			Fällung

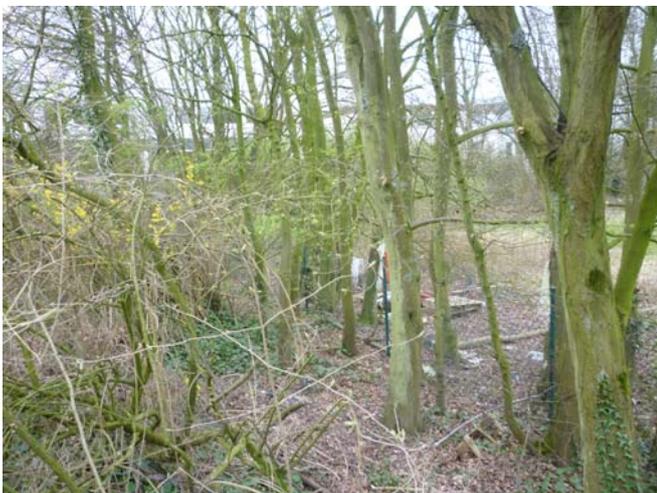
Baum-Nr. 025-027 - Gehölzreihe 10 Hainbuchen

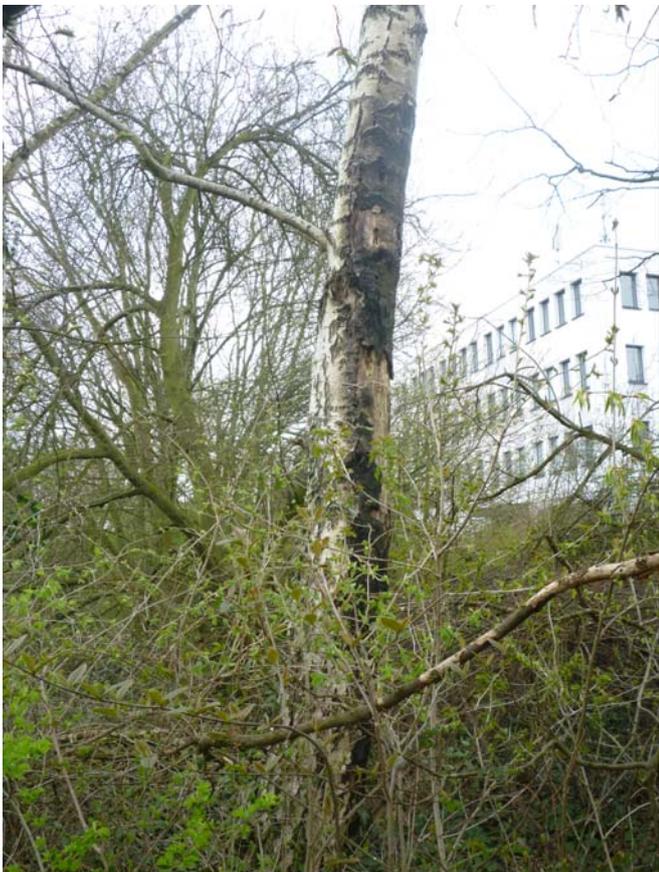
Baum-Nr. 029

29*	Birke	Betula pendula	12,0	0,94	5	x	Gehölzreihe und Gruppe Grünfläche, Böschung / Zuwegung, Gebäude	2/			Fällung
30*	Birke	Betula pendula	14,0	1,26	3	x	Gehölzreihe und Gruppe Grünfläche, Böschung / Zuwegung, Gebäude	3/ Feuerschäden			Fällung
31	Hainbuche	Carpinus betulus	7,0	0,94	5	x	Gehölzreihe und Gruppe Grünfläche, Böschung / Zuwegung, Gebäude	2/ einseitiger Wuchs durch Schattendruck			Fällung
32	Linde (Winter-Linde)	Tilia cordata	8,0	0,94	5	x	Gehölzreihe und Gruppe Grünfläche, Böschung / Zuwegung, Gebäude	2/ einseitiger Wuchs durch Schattendruck			Fällung
32a	Ahorn	Acer spec.	8,0	0,7; 0,5; 0,65	4	x	Gehölzreihe und Gruppe Grünfläche, Böschung / Zuwegung, Gebäude	2/ einseitiger Wuchs durch Schattendruck			Fällung
33*	Ahorn	Acer spec.	8,0	0,95	4	x	Gehölzreihe und Gruppe Grünfläche, Böschung / Zuwegung, Gebäude	2/ einseitiger Wuchs durch Schattendruck			Fällung
33a	Ahorn	Acer spec.	8,0	0,75	4		Gehölzreihe und Gruppe Grünfläche, Böschung / Zuwegung, Gebäude	2/ einseitiger Wuchs durch Schattendruck			Fällung

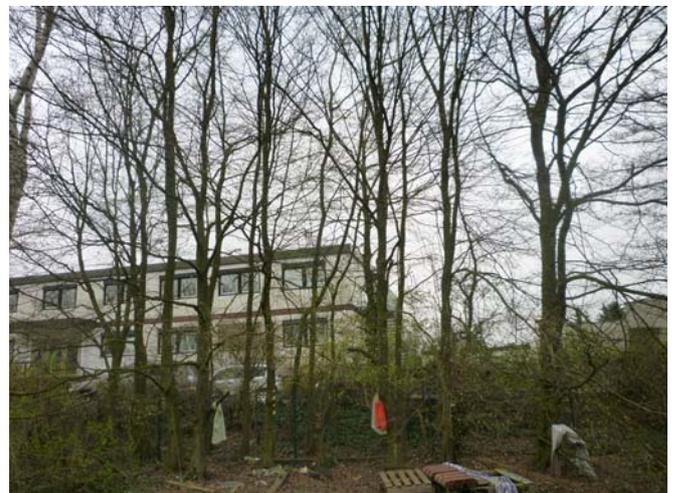
Baum-Nr. 030-031 - Gehölzreihe 6 Hainbuchen

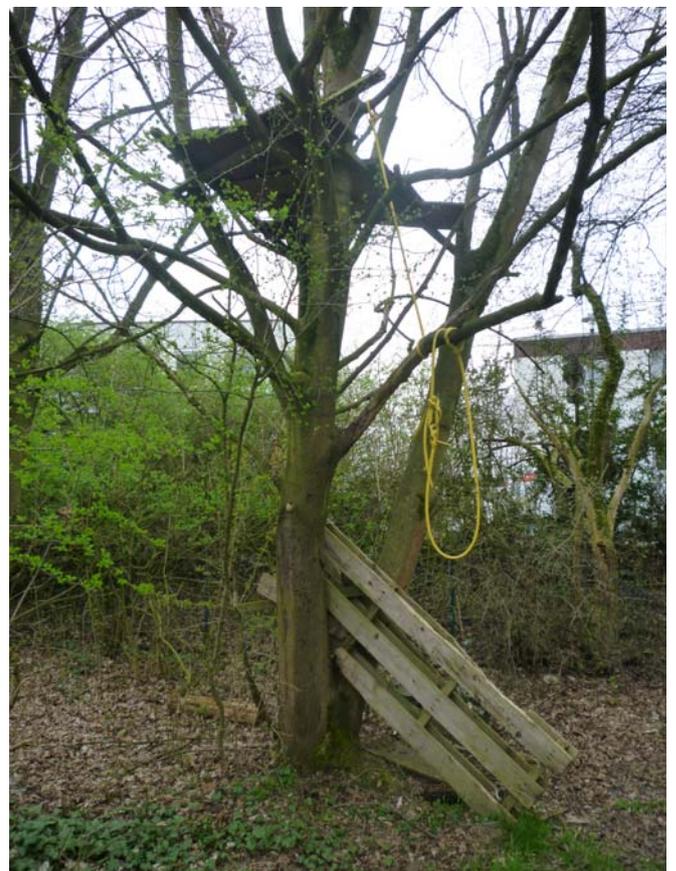
Baum-Nr. 036

36*	Spitz-Ahorn	Acer platanoides	10,0	1,79; 0,79; 0,94	5	x	Gehölzreihe und Gruppe Grünfläche, Böschung / Parkplätze und Zuwegung Quartier	2/ Baumhaus, wildes Spielgerät			Fällung
37*	Hainbuche	Carpinus betulus	12,0	1,26	6	x	Gehölzreihe und Gruppe Grünfläche, Böschung / Parkplätze und Zuwegung Quartier	2/ stark einseitige Kronenentwicklung durch Schattendruck			Fällung
37a	Hainbuche	Carpinus betulus	12,0	1,05	5	x	Gehölzreihe und Gruppe Grünfläche, Böschung / Parkplätze und Zuwegung Quartier	2/ stark einseitige Kronenentwicklung durch Schattendruck			Fällung
37b	Hainbuche	Carpinus betulus	12,0	0,95	4	x	Gehölzreihe und Gruppe Grünfläche, Böschung / Parkplätze und Zuwegung Quartier	2/ stark einseitige Kronenentwicklung durch Schattendruck			Fällung
38*	Ahorn	Acer spec.	12,0	0,85; 0,85	5	x		3/ Stammschäden und Pilzbefall, stark einseitige Kronenentwicklung durch Schattendruck		ja (als Esemble / Gruppe)	Fällung

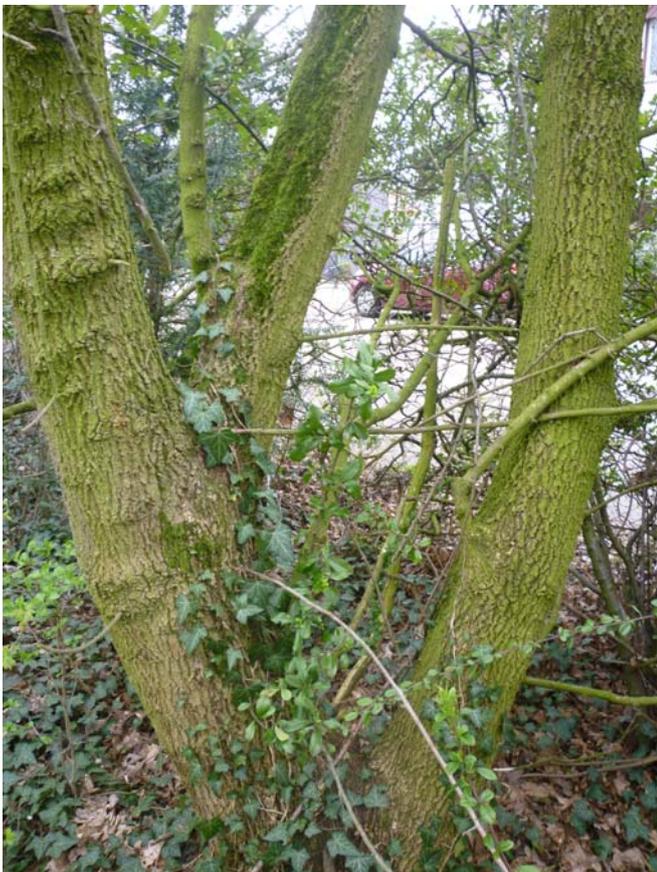
Baum-Nr. 038a

38a	Ahorn	Acer spec.	12,0	0,9; 0,65; 0,5	5	x	Gehölzreihe und Gruppe Grünfläche, Böschung / Freifläche Grün	2/ stark einseitige Kronenentwicklung durch Schattendruck		ja (als Esemble / Gruppe)	Fällung
38b	Ahorn	Acer spec.	12,0	0,95; 0,7	4	x	Gehölzreihe und Gruppe Grünfläche, Böschung / Freifläche Grün	3/ stark einseitige Kronenentwicklung durch Schattendruck		ja (als Esemble / Gruppe)	Fällung

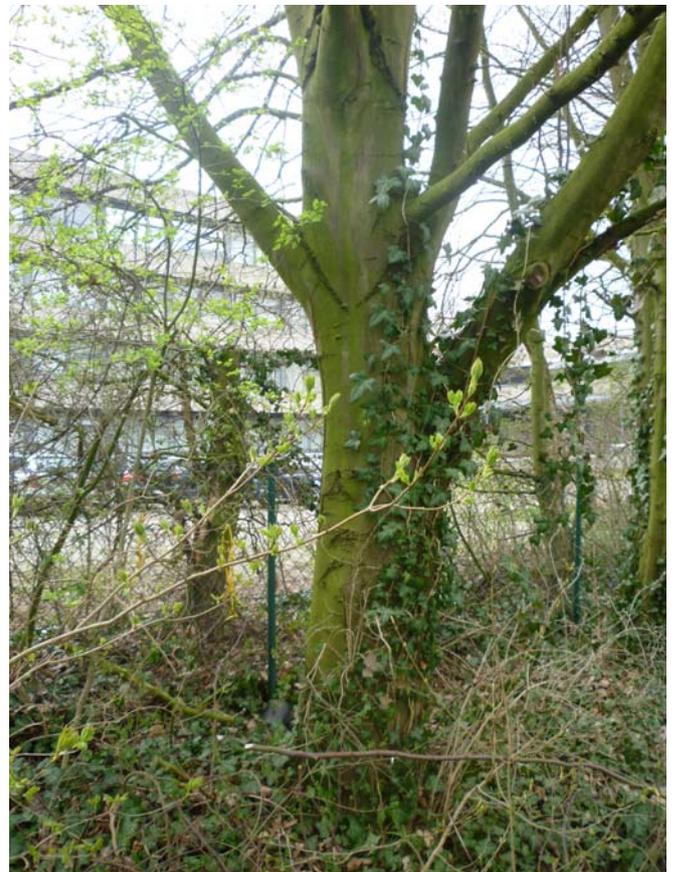
Baum-Nr. 040a

40a	Ahorn	Acer spec.	8,0	0,70	4		Gehölzreihe und Gruppe Grünfläche, Böschung / Gebäude	3/			Fällung
41*	Hainbuche	Carpinus betulus	7,0	1,26	8	x	Gehölzreihe und Gruppe Grünfläche und Parkplatz, Böschung / Garten - unmittelbare Terrassen-Gebäudenähe, Geländeneivellierung	0/		ja	Fällung
41a	Spitz-Ahorn	Acer platanoides	10,0	0,80	5	x	Gehölzreihe und Gruppe Grünfläche und Parkplatz, Böschung / Garten - unmittelbare Terrassen-Gebäudenähe, Geländeneivellierung	2/ defizitäre Kronenausbildung / fehlende Feinäste, Trockenschäden		ja (als Esemble / Gruppe)	Fällung
42	Hainbuche	Carpinus betulus	7,0	0,69; 0,79	5	x	Gehölzreihe und Gruppe Grünfläche und Parkplatz, Böschung / Garten - unmittelbare Terrassen-Gebäudenähe, Geländeneivellierung	2/		ja	Fällung
42a	Hainbuche	Carpinus betulus	7,0	0,7; 0,8	5	x	Gehölzreihe und Gruppe Grünfläche und Parkplatz, Böschung / Garten - unmittelbare Terrassen-Gebäudenähe, Geländeneivellierung	2/ Schrägwuchs durch Schattendruck		ja (als Esemble / Gruppe)	Fällung

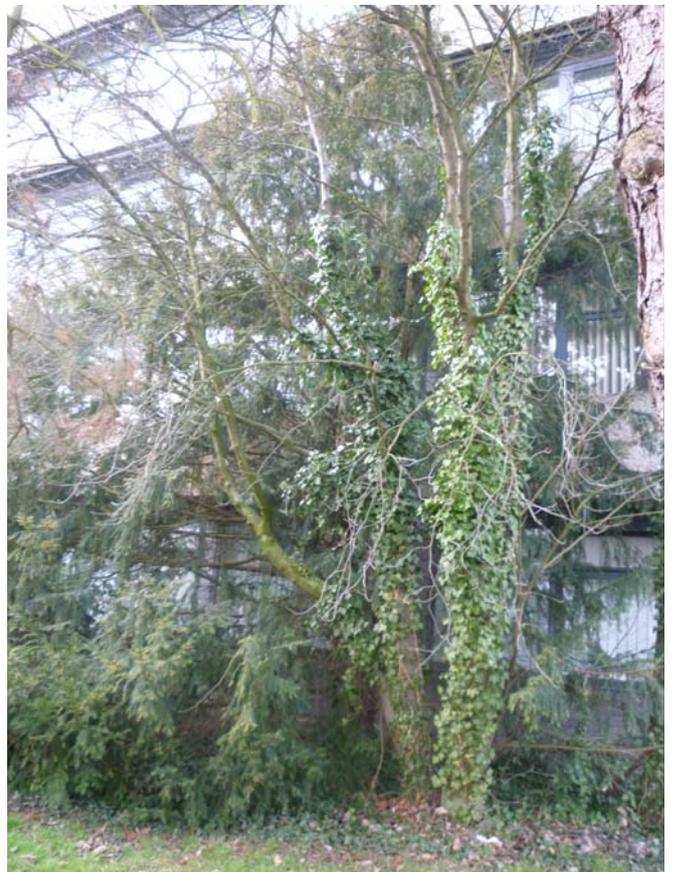
Baum-Nr. 052

52*	Mehlbeere	Sorbus aria	8,0	0,95	4	x	Pflanz-Grünfläche vor Gebäude entlang der Wacholderstraße / Parkplatz	0/ leichte Trockenschäden; Kronenentwicklung durch dichten Stand an Gebäudefassade beeinträchtigt; Efeubewuchs	Baum in einer Gehölzgruppe innerhalb einer Gebäuden vorgelagerter Grünfläche		Fällung
53*	Mehlbeere	Sorbus aria	8,0	0,52; 0,63; 0,63; 0,73	4	x	Pflanz-Grünfläche vor Gebäude entlang der Wacholderstraße / Parkplatz	0/ leichte Trockenschäden; Kronenentwicklung durch dichten Stand an Gebäudefassade beeinträchtigt; Efeubewuchs	Baum in einer Gehölzgruppe innerhalb einer Gebäuden vorgelagerter Grünfläche		Fällung
54*	Eibe	Taxus baccata	8,0	0,65; 0,70; 0,81	4	x	Pflanz-Grünfläche vor Gebäude entlang der Wacholderstraße / Parkplatz	1/ leichte Trockenschäden; typischer Gehölzhabitat durch dichten Stand an Gebäudefassade beeinträchtigt; Harzfluss am Stamm	Baum in einer Gehölzgruppe innerhalb einer Gebäuden vorgelagerter Grünfläche		Fällung

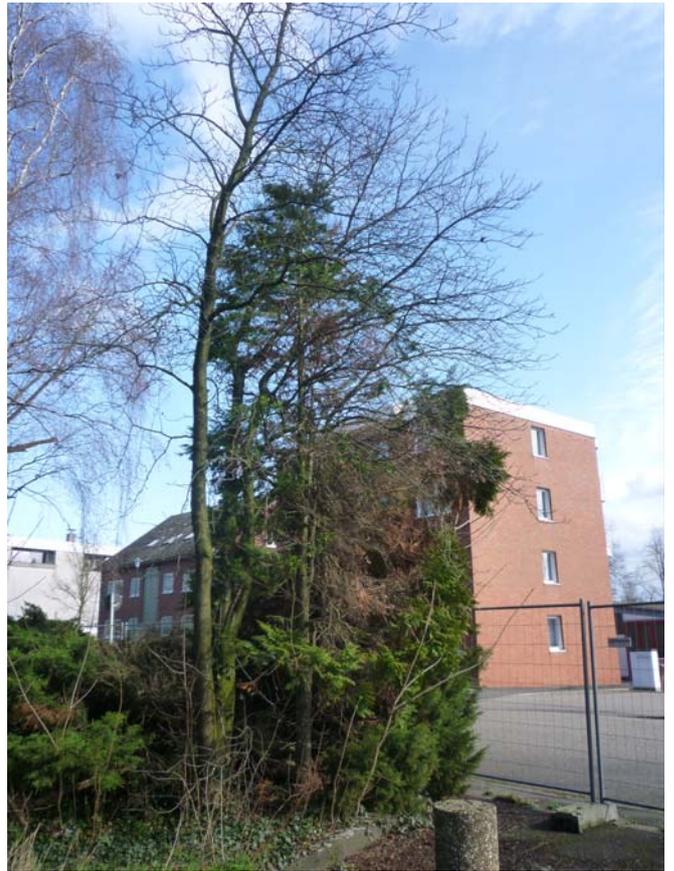
Baum-Nr. 058

58	Birke	Betula pendula	10,0	1,18	6	x	Rasenfläche vor Gebäude entlang der Wacholderstraße innerhalb einer Gehölzgruppe / Gebäude	1/ leichte Trockenschäden; typischer Gehölzhabitat durch dichten Stand an Gebäudefassade beeinträchtigt; einseitige Kronenbildung; vereinzelt Totholz	Baum in einer Gehölzgruppe innerhalb einer Gebäude vorgelagerten Rasenfläche		Fällung

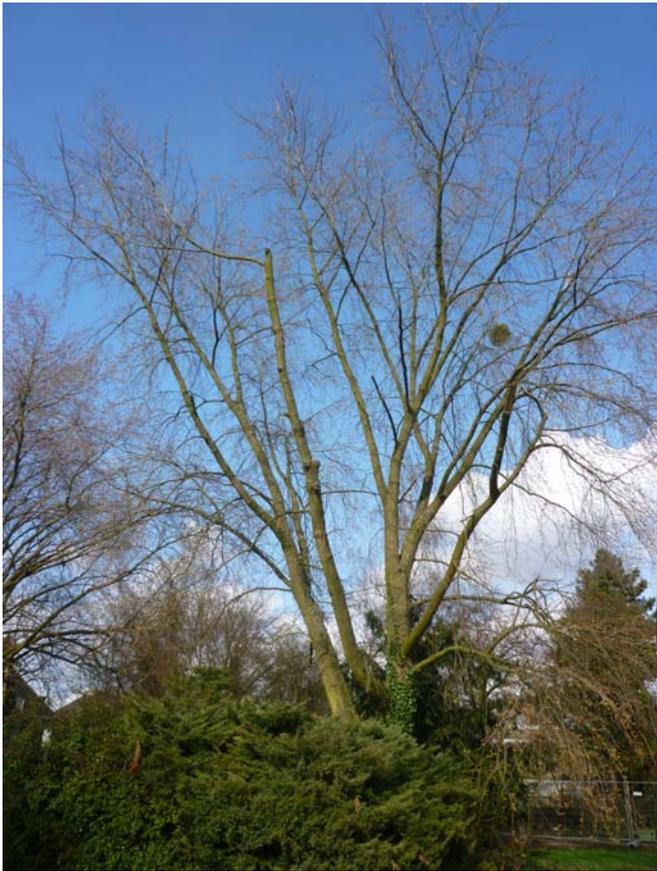
Baum-Nr. 060

60*	Silber -Ahorn	Acer saccharium "Wieri"	9,0	1,65	5	x	Rasenfläche entlang der Wacholderstraße / Freifläche	1/ leichte Trockenschäden; einseitige Kronenausbildung durch Schattendruck von benachbartem Baum ; vereinzelt Totholz, Astbruch durch Sturmschäden	raumprägender Baum, straßenbegleitend,	ja	Baumerhalt gem. §9 Abs. 1, Nr. 25a BauGB, Festsetzungen B-Plan Nr. 05/006
61	Silber -Ahorn	Acer saccharium "Wieri"	7,0	2,14; 1,82	11	x	Rasenfläche, Gehölzfläche Zufahrtsbereich ehemalige Schule/Wacholder Straße / Haupterschließung Wohnquartier	1/ leichte Trockenschäden; Astbruch u. Kronenrückschnitt durch Sturmschäden; Wurzelbereich durch benachbarte versiegelte Fläche (Kantenstein/Asphaltfläche) u. Unterwuchs; Bestockung	raumprägender Solitärbaum im Zufahrtsbereich der ehemaligen Schule	ja	Fällung
61a	Wacholder	Juniperus spec.	3,0	0,45; 0,72; 0,25; 0,20; 0,20; 0,20	6	x	Rasenfläche, Gehölzfläche Zufahrtsbereich ehemalige Schule/Wacholder Straße / Haupterschließung Wohnquartier	0/ leichte Trockenschäden; Habitusentwicklung durch benachbarten Ahorn beeinträchtigt			Fällung

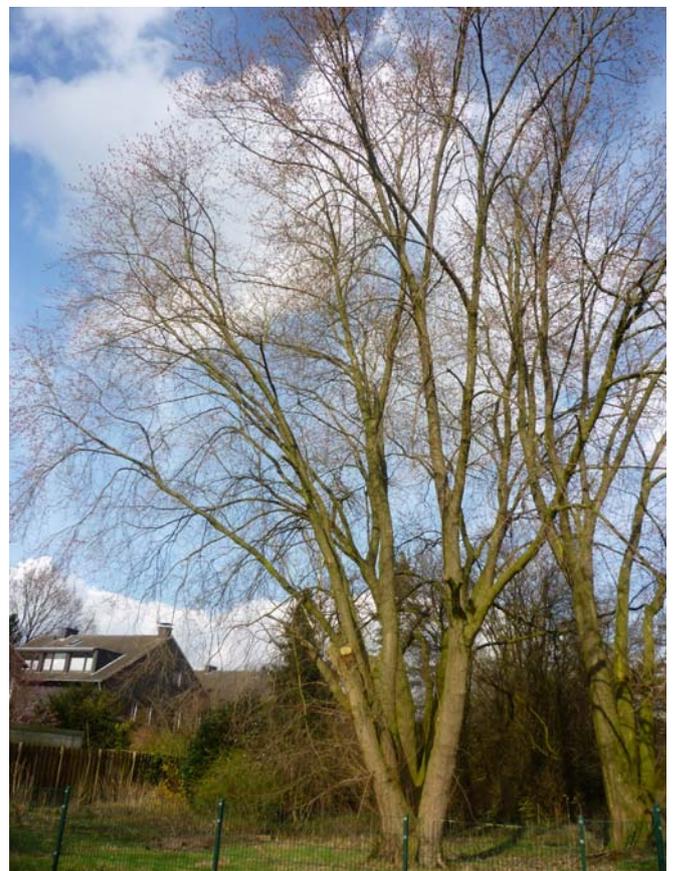
Baum-Nr. 062

62*	Silber -Ahorn	Acer saccharium "Wieri"	12,0	2,32; 2,07; 2,32	9	x	parkähnliche Grünfläche - ehemaliges Schulgelände / Gebäude	0/ leichte Trockenschäden; vereinzelt Astrückschnitt	raumprägender Solitärbaum innerhalb parkähnlicher Grünfläche der ehemaligen Schule	ja	Baumerhalt gem. §9 Abs. 1, Nr. 25a BauGB, Festsetzungen B-Plan Nr. 05/006
63*	Silber -Ahorn	Acer saccharium "Wieri"	12,0	1,41; 1,57; 1,73	12	x	parkähnliche Grünfläche - ehemaliges Schulgelände / Gebäude	1/ Trockenschäden; Astbruch u. Kronenrückschnitt durch Sturmschäden	raumprägender Solitärbaum innerhalb parkähnlicher Grünfläche der ehemaligen Schule	ja	Baumerhalt gem. §9 Abs. 1, Nr. 25a BauGB, Festsetzungen B-Plan Nr. 05/006
64*	Silber -Ahorn	Acer saccharium "Wieri"	12,0	1,41; 1,57; 1,73	11	x	parkähnliche Grünfläche - ehemaliges Schulgelände / Gebäudenahbereich	1/ Trockenschäden; Astbruch u. Kronenrückschnitt durch Sturmschäden	raumprägender Solitärbaum innerhalb parkähnlicher Grünfläche der ehemaligen Schule	ja	Baumerhalt gem. §9 Abs. 1, Nr. 25a BauGB, Festsetzungen B-Plan Nr. 05/006

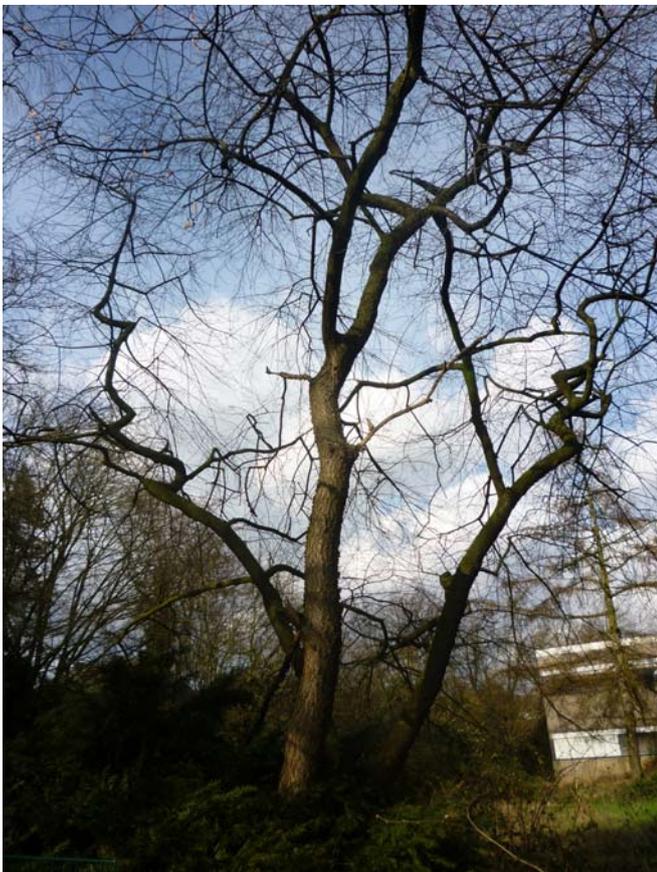
Baum-Nr. 065

65*	Birke	Betula pendula	10,0	0,88	5	x	Pflanzfläche - ehemaliges Schulgelände / Haupterschließung Wohnquartier	2/ Totholz im Kronenentwicklung, Schattendruck durch benachbarte Gehölze; Rindenverletzung/Überwallung; Wurzelbereich durch benachbarte			Fällung
66*	Zierkirsche	Prunus spec.	8,0	1,67	7	x	Pflanzfläche - ehemaliges Schulgelände / Haupterschließung Wohnquartier	1/ Totholz im Kronenentwicklung, Astbruch/Rückschnitte von Hauptästen im Kronenbereich	Baum in Pflanzfläche		Fällung
67*	Zierkirsche	Prunus spec.	8,0	1,26	5	x	Pflanzfläche - ehemaliges Schulgelände / Freifläche	3/ keine arttypische Kronenausbildung durch dichten Stand an Gebäudefassade; starker Rückschnitt von Hauptästen im Kronenbereich bedingt durch Sturmschäden; sehr			Fällung

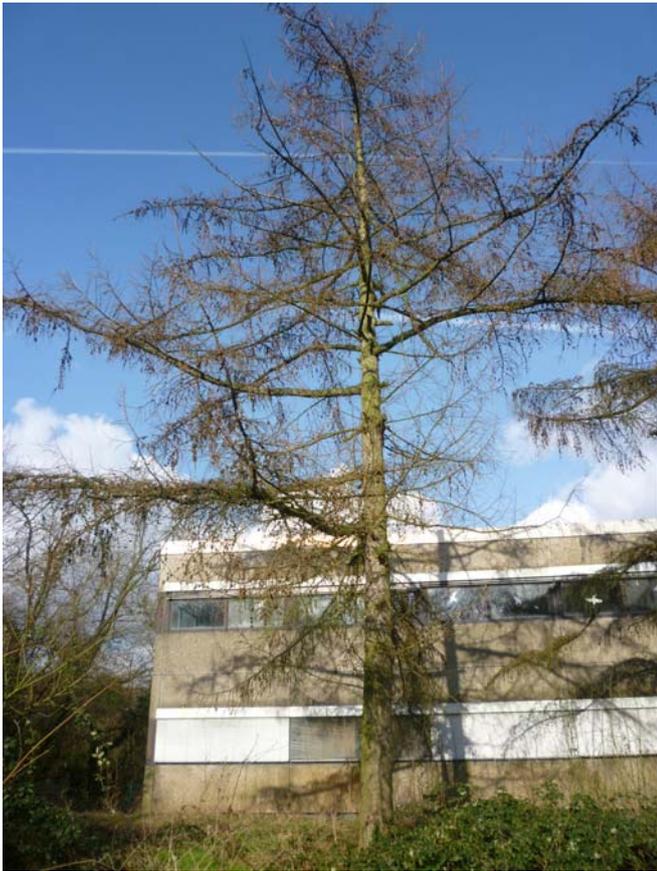
Baum-Nr. 071

71*	Lärche	Larix decidua	10,0-12,0	1,41	6	x	Pflanz-Rasenfläche - ehemaliges Schulgelände / Haupteerschließung Wohnquartier	0/ leichte Trockenschäden; leichter einseitiger Efeubewuchs	raumprägender Einzelbaum	ja	Fällung
72*	Lärche	Larix decidua	10,0-12,0	1,62	6	x	Pflanz-Rasenfläche - ehemaliges Schulgelände / Gebäude	1/ Totholz im Kronenentwicklung, Astbruch/Rückschnitte von Hauptästen im Kronenbereich	raumprägender Einzelbaum	ja	Fällung
73*	Hainbuche	Carpinus betulus	7,0	1,44	4	x	am südl. Rand einer nach geltendem Baurecht festgesetzten Grünfläche (Fläche zur Anpflanzung gemäß §9 Abs. 1, Nr. 25a BauGB)	0/ Krone durch Gruppenstellung leicht einseitig ausgebildet; Leichte Trockenschäden; leichter Efeubewuchs im Stammbereich	Baum in einer Gehölzgruppe innerhalb einer Grünfläche/ Sichtschutzfunktion für benachbarte Wohn-Bebauung	ja	Fällung
74*	Hainbuche	Carpinus betulus	7,0	1,30	5	x	innerhalb einer nach geltendem Baurecht festgesetzten Grünfläche (Fläche zur Anpflanzung gemäß §9 Abs. 1, Nr. 25a BauGB)	0/ Krone durch Gruppenstellung leicht einseitig ausgebildet; Leichte Trockenschäden; leichter Efeubewuchs im Stammbereich	Baum in einer Gehölzgruppe innerhalb einer Grünfläche/ Sichtschutzfunktion für benachbarte Wohn-Bebauung	ja	Baumerhalt gem. §9 Abs. 1, Nr. 25a BauGB, Festsetzungen B-Plan Nr. 05/006

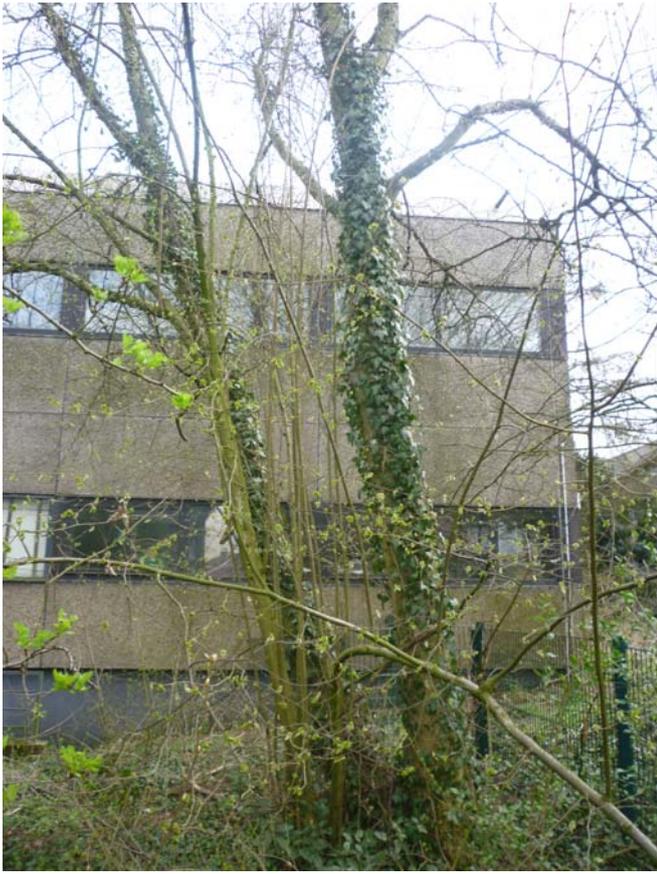
Baum-Nr. 075

75*	Hainbuche	Carpinus betulus	7,0	1,06; 1,25	6	x	innerhalb einer nach geltendem Baurecht festgesetzten Grünfläche (Fläche zur Anpflanzung gemäß §9 Abs. 1, Nr. 25a BauGB)	0/ Krone durch Gruppenstellung leicht einseitig ausgebildet; leichte Trockenschäden; leichter Efeubewuchs im Stammbereich	Baum in einer Gehölzgruppe innerhalb einer Grünfläche/ Sichtschutzfunktion für benachbarte Wohn-Bebauung	ja	Baumerhalt gem. §9 Abs. 1, Nr. 25a BauGB, Festsetzungen B-Plan Nr. 05/006
76	Vogel-Kirsche	Prunus avium	9,0	0,79; 0,94; 0,94	6	x	innerhalb einer nach geltendem Baurecht festgesetzten Grünfläche (Fläche zur Anpflanzung gemäß §9 Abs. 1, Nr. 25a BauGB)	2/ Schrägwuchs, Totholz, Schattendruck durch benachbarte Gehölze; Efeubewuchs stark	Baum in einer Gehölzgruppe innerhalb einer Grünfläche/ Sichtschutzfunktion für benachbarte Wohn-Bebauung	ja	Baumerhalt gem. §9 Abs. 1, Nr. 25a BauGB, Festsetzungen B-Plan Nr. 05/006

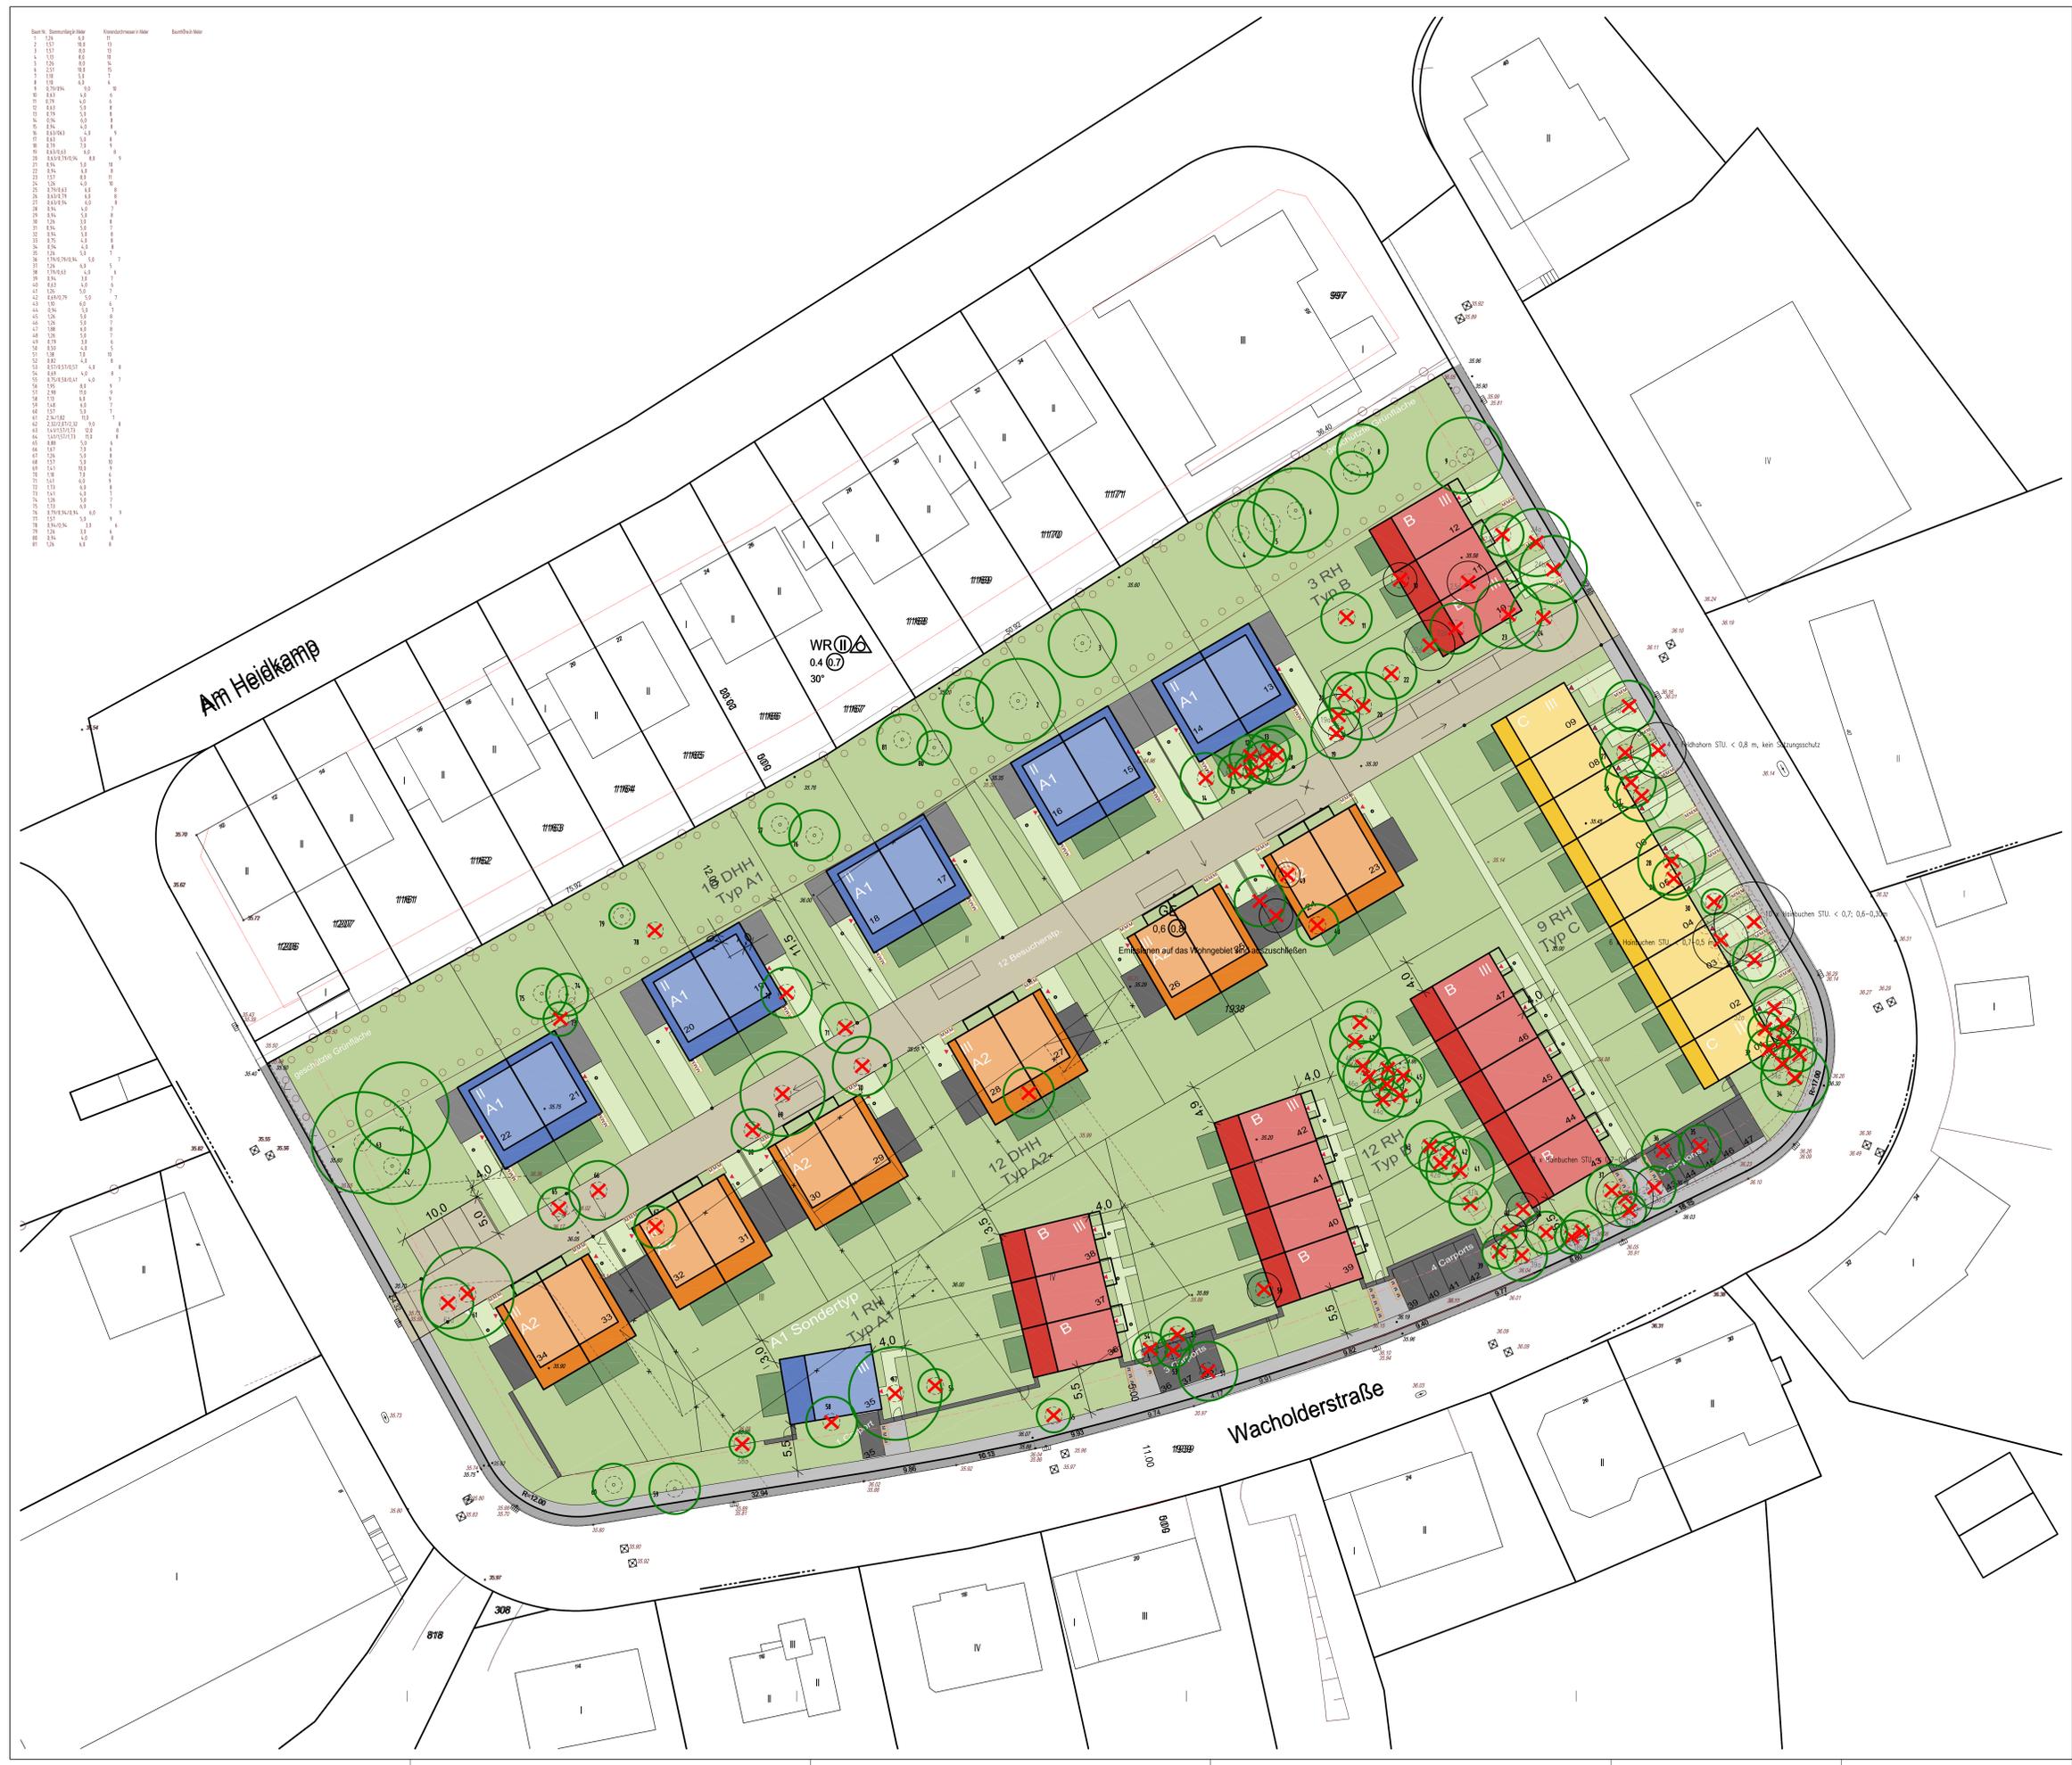
Bestandsbäume - Baumparameter (Stammumfang, Kronendurchmesser, Höhe) siehe Baumliste

- ✗ Notwendige Fällungen gem. Bebauungsplan - Vorentwurf 05/006
