Avifaunistisches Gutachten

zum Gebäuderückbau in Greven-Reckenfeld

Stand: 28.08.2021

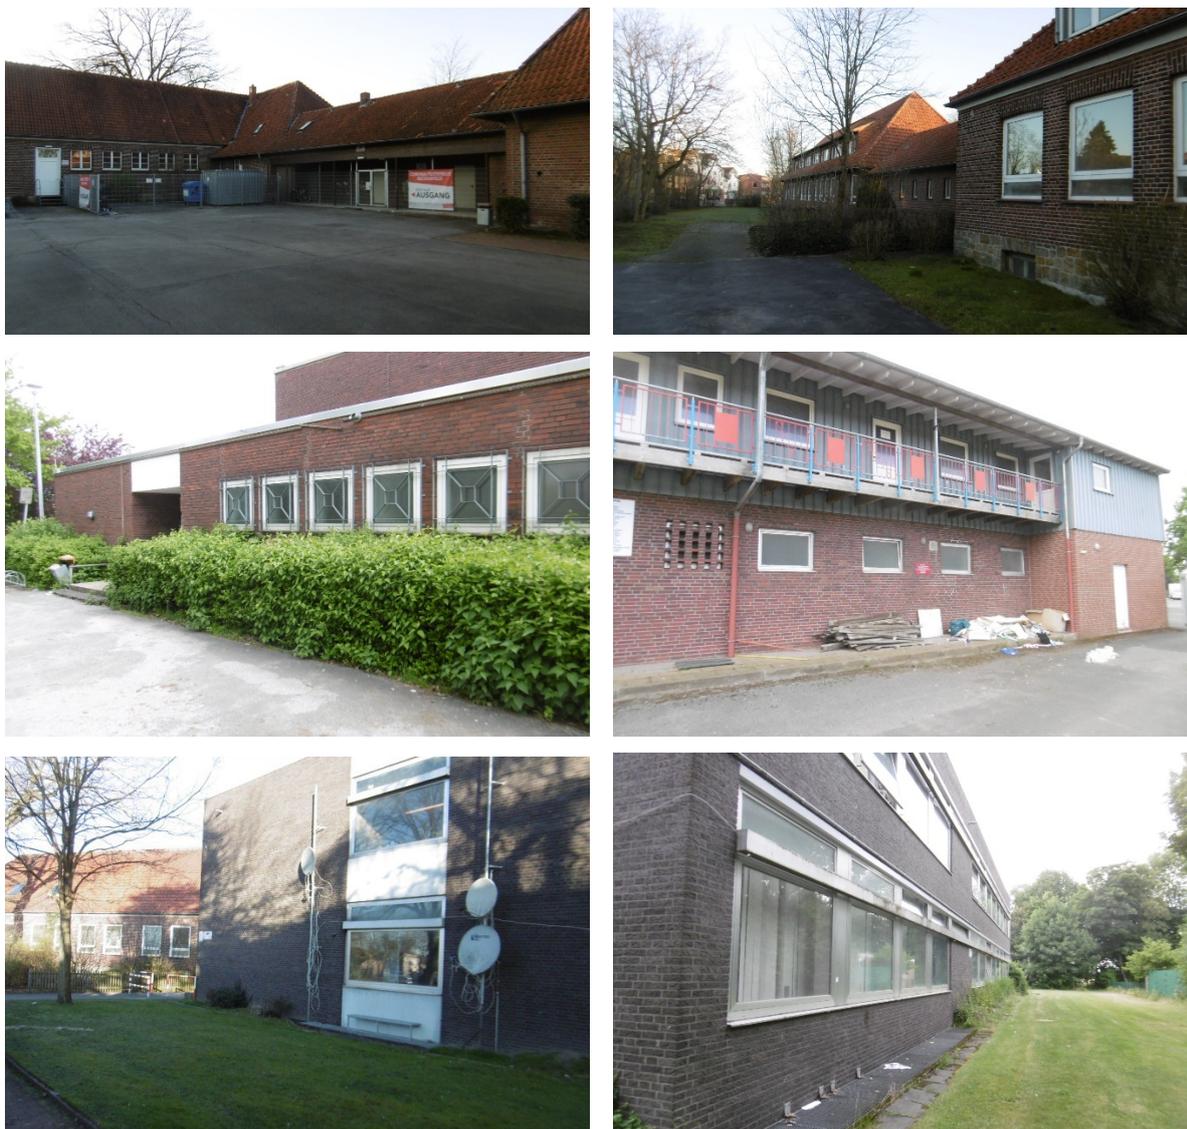
Abbildung 3-7: Ausprägung der Gebäude (oben: Grundschule; Mitte: Turnhalle mit Nebengebäude, unten: Asylunterkunft)

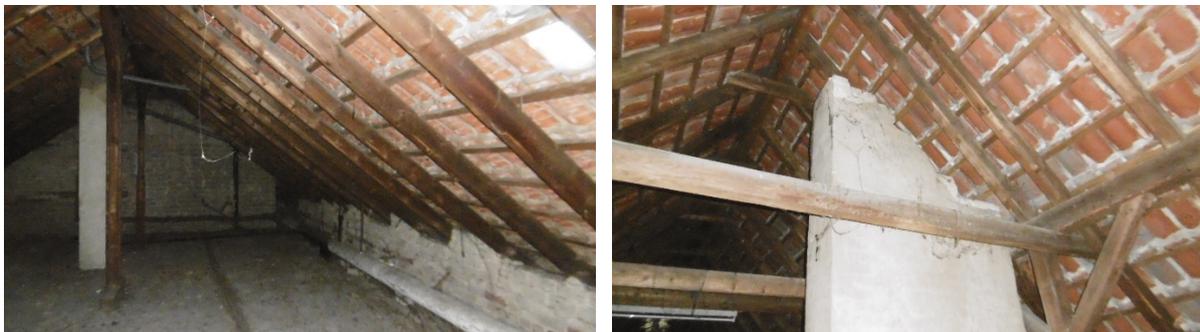
Im Zusammenhang mit der Erfassung von Brutvögeln erfolgte auch eine Kontrolle von Dachböden des ehemaligen Grundschulgebäudes (Abb. 8 und 9). Bei den Kontrollen wurden keine Hinweise einer aktuellen Nutzung durch Gebäude brütende Vögel erhalten. In Bild 9 ist zudem zu erkennen, dass ein ehemaliger Kamin offensichtlich im Zusammenhang mit der Sanierung des Daches rückgebaut wurde. Niststätten der Dohle können an diesem Kamin ausgeschlossen werden, ein weiterer Kamin war von außen vergittert (Abb. 13). Einflugmöglichkeiten in den Dachstuhl bestanden für Vögel nicht.

Abbildung 8 und 9 Bei der Kontrolle des Dachstuhls der ehemaligen Grundschule wurden keine Hinweise einer Nutzung durch Vögel erhalten.

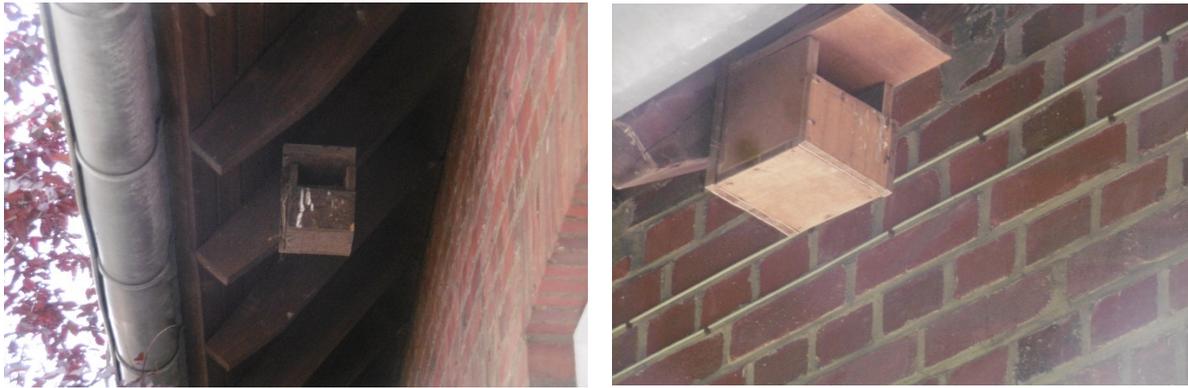
Bei der Kontrolle der Außenfassade wurden 3 Nisthilfen für Halbhöhlenbrüter festgestellt. In Abb. 10 und 11 sind zwei der drei Nisthilfen dargestellt. Alle Nisthilfen wiesen Kostspuren und z.T. auch Nistmaterial auf. Bei allen Begehungen wurde kontrolliert, ob die Nisthilfen aktuell genutzt werden (z.B. über Anflüge von Altvögeln mit Nistmaterial oder Futter, bettelnde Jungvögel o.ä.). Bei keiner der insgesamt acht Begehungen wurden Verhaltensbeobachtungen von Gebäude brütenden Vögeln festgestellt, die auf eine aktuelle Nutzung schließen ließen. Die Kotspuren wie auch das Nistmaterial belegen aber eindeutig, dass die Nisthilfen zumindest in der Vergangenheit durch Vögel (sehr wahrscheinlich Haussperlinge) genutzt wurden.

Abbildung 10 und 11: Schmelzspuren an zwei Nisthilfen für Halbhöhlenbrüter. Insgesamt befanden sich 3 Nisthilfen unter der Dachtraufe.

- Da im Bereich der Grundschule ehemals Nisthilfen für Halbhöhlenbrüter wahrscheinlich durch Haussperlinge genutzt wurden, wird empfohlen, nach der Gebäudesanierung Nisthilfen aus Holzbeton für Haussperlinge zu montieren. Empfohlen werden hier z.B. Nisthilfen der Fa. Hasselfeldt (z.B. SPMQ, <https://www.nistkasten-hasselfeldt.de/sperlingsmehrfachquartier>).

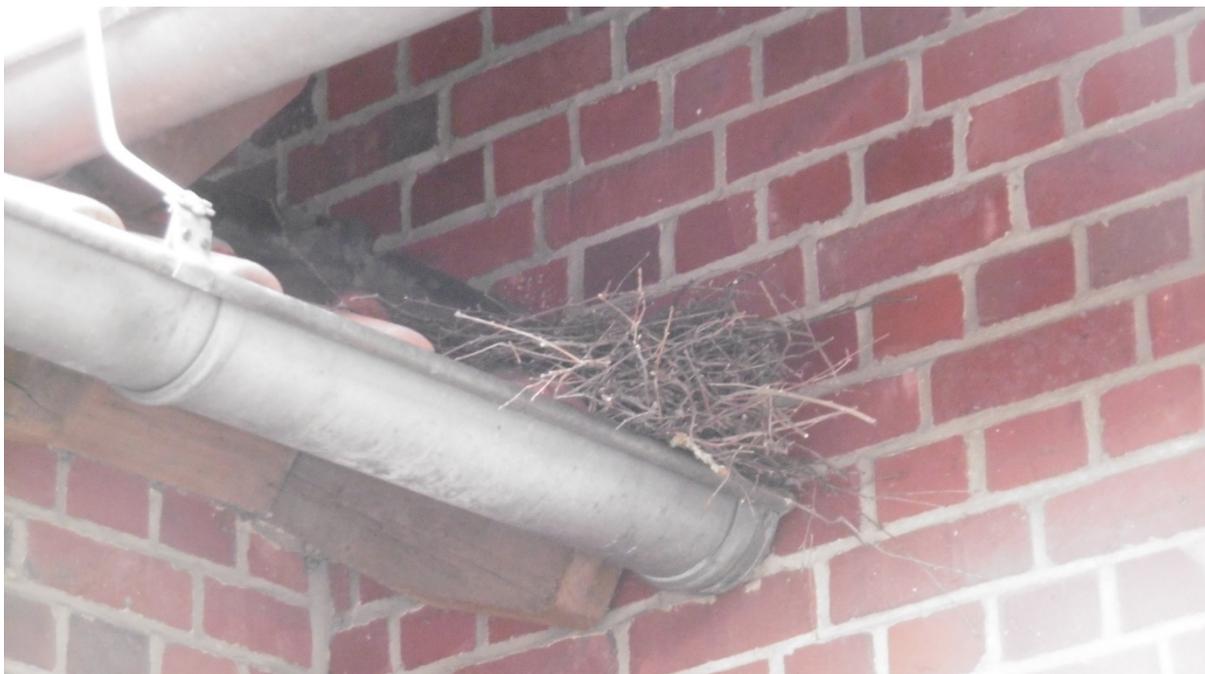
Neben den o.g. Nisthilfen befand sich zudem ein Altnest – sehr wahrscheinlich der Ringeltaube - im Bereich des Dachüberstandes am Eingang zur ehemaligen Grundschule (Abb. 12). Auch diese Niststätte wurde im Jahr 2021 nicht genutzt und am Ende der Brutzeit entfernt.

Abbildung 12: Altnest der Ringeltaube. Eine Nutzung der Niststätte konnte im Erfassungsjahr nicht nachgewiesen werden.

Als Vermeidungsmaßnahme sollte der Beginn des Gebäudeabriss zudem außerhalb der Brutzeit von Vögeln liegen. Der Nachweis eines alten Nestes (sehr wahrscheinlich von der Ringeltaube) zeigt, dass Niststätten an dem Gebäude grundsätzlich möglich sind. Ein Abrisstermin außerhalb der Brutzeit garantiert, dass baubedingt das Tötungsverbot nach Nr. 1 des § 44 Abs. 1 BNatSchG nicht ausgelöst wird.

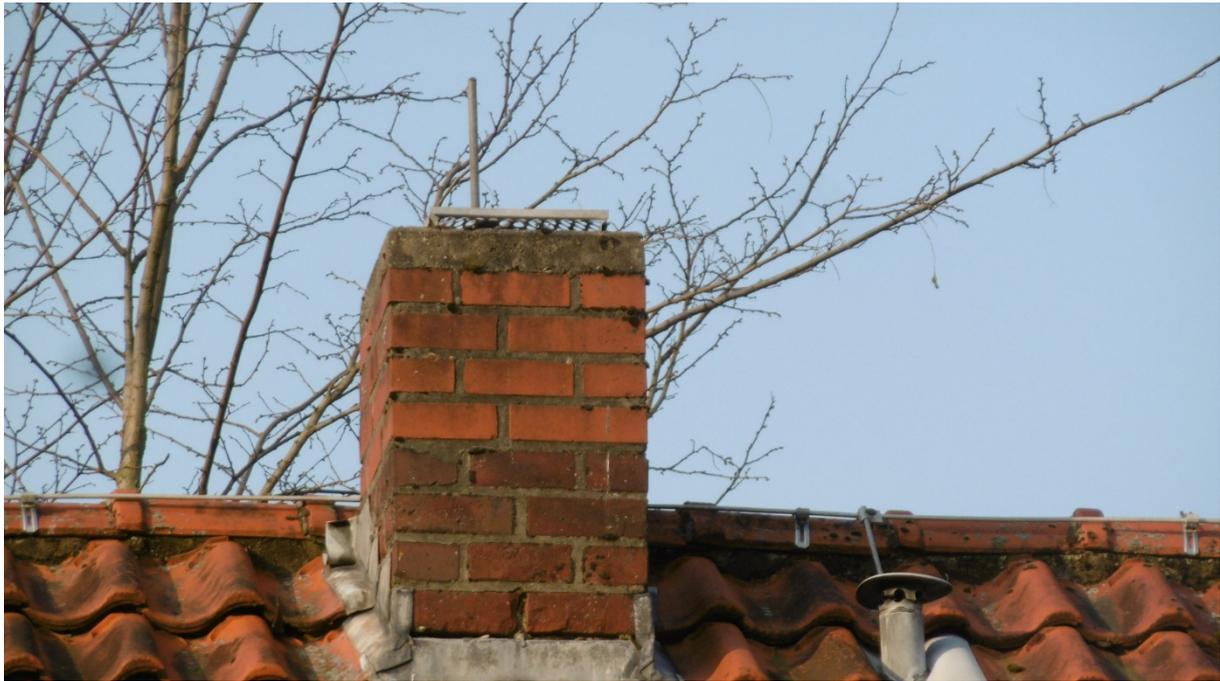
Bei der Kontrolle der Außenfassade bzw. im Zusammenhang mit der Erfassung von Dohlen an Kaminen wurde überprüft, ob Einflugmöglichkeiten in die vorhandenen Kaminzüge bestehen. Wie aus der Abb. 9 zu erkennen ist, wurde ein Kaminzug rückgebaut, ein weiterer Kamin ist am Ende vergittert und kann von Dohlen nicht als Nistplatz genutzt werden (Abb. 13). Niststätten von Dohlen wurden an dem Gebäude der Grundschule nicht festgestellt. (Bei den Begehungen konnten allerdings außerhalb des Untersuchungsraumes an Gebäuden westlich der Emsdettener Landstraße Niststätten der Dohle in Kaminzügen nachgewiesen werden).

Abbildung 13: Durch die Vergitterung eines Kaminzuges bestanden für Dohlen hier keine Nutzungsmöglichkeiten als Neststandort.

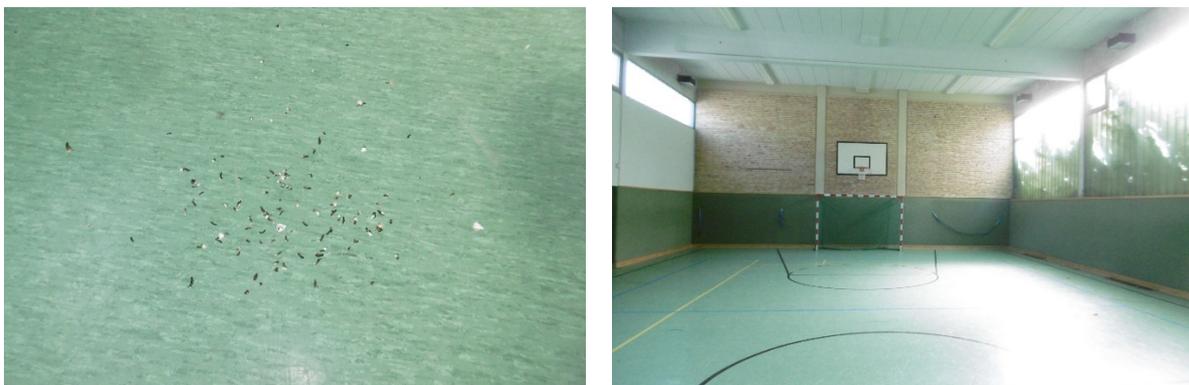
Bei der Kontrolle der Sporthalle wurde auf dem Hallenboden an verschiedenen Stellen Vogelkot nachgewiesen (Abb. 14 und 15). Der Kot befand sich ausschließlich unterhalb der Lichtleiste der Hallendecke. Niststätten von Vögeln wurden hier nicht festgestellt, auch wurden keine toten Vögel nachgewiesen. Bei den Gebäudekontrollen wurden zudem weder Vögel angetroffen noch Einflugmöglichkeiten für Vögel festgestellt. Die Herkunft des Vogelkotes konnte letztlich nicht geklärt werden.

Abbildung 14 und 15: Bild links: Kotspuren am Hallenboden; Bild rechts: Vogelkot befand sich an mehreren Stellen unterhalb der Lichtleiste (Pfeil) an der Hallendecke. Hinweise auf Niststätten von Vögeln wurden nicht festgestellt.
