# **Artenschutzrechtliche Prüfung Fledermäuse zum Abbruch der Schulgebäude innerhalb des Bebauungsplans Nr. 53.5 „Ortsmitte Reckenfeld“**

## **Endbericht**

Münster, im Oktober 2021

Echolot GbR  
Eulerstr. 12  
48155 Münster

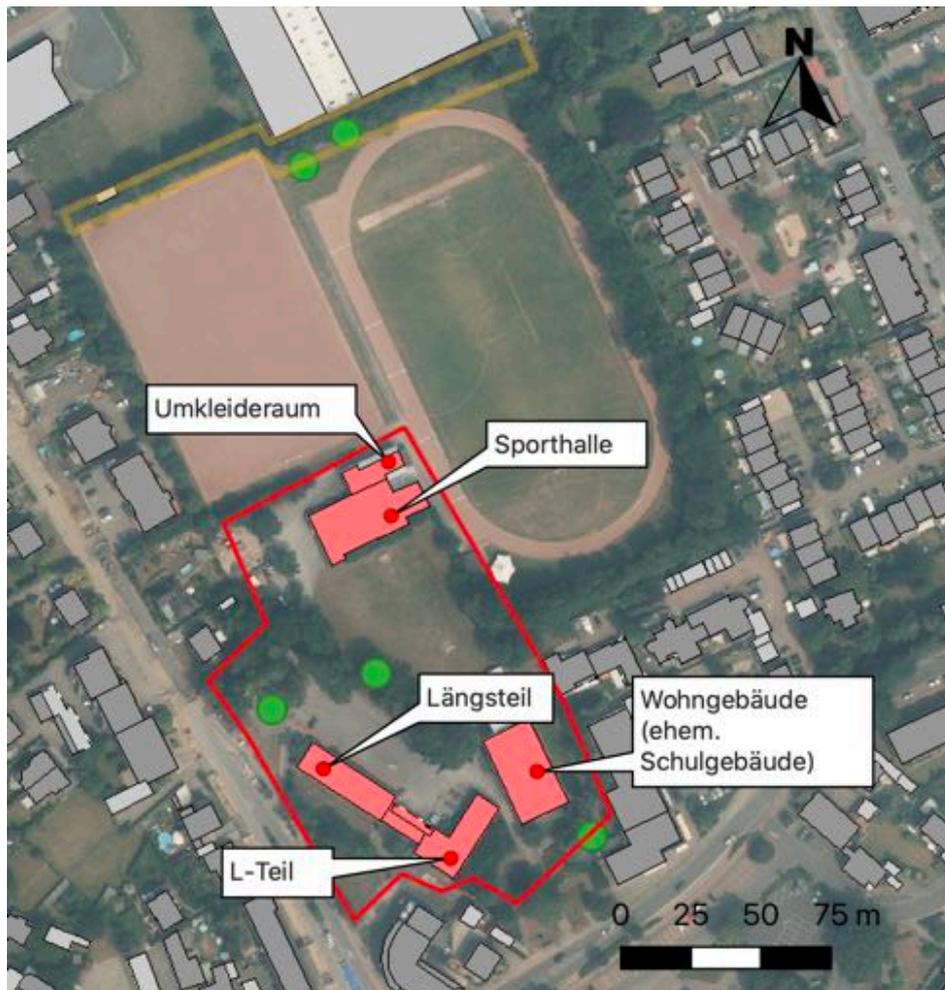
Abbildung 1: Übersichtskarte Fledermausuntersuchung

Die fledermauskundlich begutachteten Gebäude (rot) und drei erfasste Höhlenbäume (grün) befinden sich im Untersuchungsgebiet (rot umrandet); Zwei weitere Höhlenbäume, die nachträglich erfasst wurden, befinden sich an der nördlichen Gehölzreihe außerhalb des Untersuchungsgebietes (gelb umrandet).

Die im Untersuchungsgebiet befindlichen Gehölze wurden auf Quartierstrukturen, die von Fledermäusen nutzbar sind, untersucht. Während der Begehung im März konnten innerhalb des Untersuchungsgebiets drei Bäume (2 Birken, 1 Eiche) mit Höhlenpotenzial identifiziert werden (vgl. Abb. 1).

Die nördlich des Sportplatzes gelegene Gehölzreihe wurde im Juni nachträglich auf Quartierstrukturen untersucht. Aufgrund der schon weit fortgeschrittenen Belaubung der Bäume war dies jedoch nur eingeschränkt möglich. Hier wurden zwei Bäume (Birke, Hainbuche) mit Baumhöhlenpotenzial erfasst (vgl. Abb. 1).

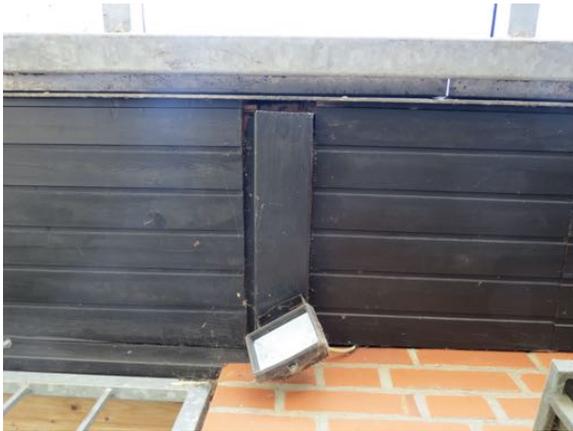
Abbildung 2: Spalten im Hohlkasten.

Die Sporthalle ist mit einem zweistöckigen Gebäude durch einen kleinen Gebäudeteil verbunden. Beide Gebäudeteile sind aus Backstein gemauert und besitzen keinen Keller. Die Sporthalle hat ein flaches Dach und ist an der südlichen sowie teilweise an der östlichen Seite stark bewachsen. Zum Zeitpunkt der Begehung waren einige Fenster der Sporthalle geöffnet und Vogelspuren in Form von Kot im Inneren der Halle zu finden. Ein Hohlkasten im Bereich des Dachüberstandes umgibt einen Teil der Sporthalle und weist an allen Seiten einige Spalten auf, die in den Hohlkasten hineinführen. Diese könnten von Fledermäusen als Einflug und Quartiermöglichkeit genutzt werden (Abb. 2). Desweiteren fanden sich Einflugmöglichkeiten entlang der gesamten Attika, die den höheren Teil der Sporthalle umgibt. Auch diese Bereiche können Fledermäusen Quartiermöglichkeiten bieten (Abb. 3).

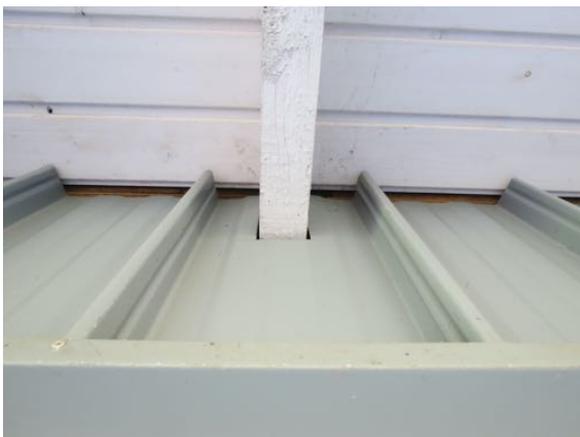
Abbildung 4: Spalten am Dachüberstand.

Der zweistöckige Gebäudeteil hat ein flaches Satteldach und wurde als Umkleide genutzt. Das Dach ist von innen nicht zugänglich und konnte nicht näher untersucht werden. An der Außenfassade des zweiten Stocks befindet sich am Backstein befestigtes Wellblech. An der nördlichen Seite des Gebäudes ragt ein hölzerner Dachüberstand hervor. Zwischen diesem und dem Wellblech sind einige Spalten erkennbar, die Fledermäusen als Quartier dienen könnten (Abb. 4). Auch das Mauerwerk der Fenster ist teilweise beschädigt und weist Löcher auf, die von Einzeltieren genutzt werden könnten (Abb. 5).

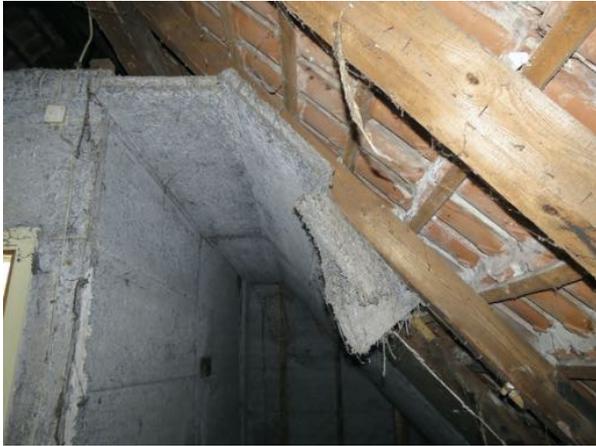
Abbildung 6: Dachstuhl gedämmt/ungedämmt.

Die Innenräume dieses Gebäudes, mit Ausnahme von Keller und Dachboden, konnten aufgrund aktueller Nutzung nicht betreten werden. Das Gebäude ist teilweise unterkellert, die Kellerfenster waren alle geschlossen. Spuren, die auf eine Nutzung durch Fledermäuse hindeuten, wurden nicht gefunden. In dem L-förmigen Teil des Satteldach-Gebäudes befindet sich in einem Teil des Dachbodens eine leerstehende Wohnung. Dämmmaterial liegt zwischen den Wohnräumen und dem Dach (Abb. 6). Der übrige Bereich des Dachbodens ist nicht ausgebaut, ungedämmt und besteht aus Dachbalken und aufliegenden Dachziegeln. Spalten im Bereich einzelner Dachziegel ermöglichen Fledermäusen Einflugmöglichkeiten in den Dachstuhl. Spuren, die auf eine Nutzung durch Fledermäuse hinweisen, konnten auf dem

gesamten Dachboden nicht gefunden werden, jedoch wurde vereinzelt Marderkot entdeckt. Im Außenbereich liegt zwischen dem Mauerwerk und der Regenrinne eine hölzerne Schicht. Hier befinden sich an der östlichen und nach Norden ausgerichteten Gebäudeseite Öffnungen zwischen dem Mauerwerk und der anliegenden Holzschicht. Auch das Mauerwerk weist beschädigte Stellen auf, die für Fledermäuse potenziell nutzbare Spalten freilegen (Abb. 7).

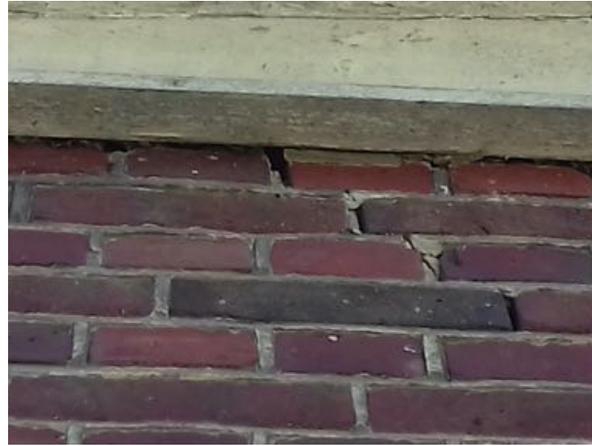
Abbildung 7: Beschädigte Stellen im Mauerwerk.

Dennoch wurden weder im inneren noch im äußeren Bereich des Gebäudes Fledermausspuren in Form von Kot, Fraßresten und Körperfett gefunden.

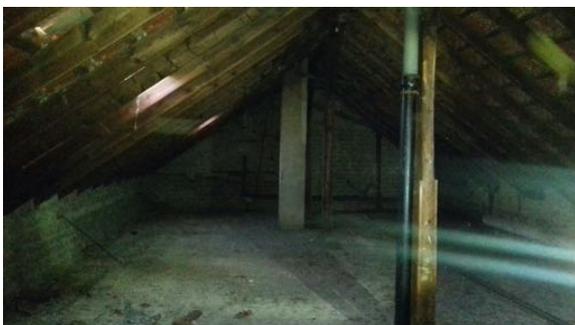
Abbildung 8: Dachstuhl der Gebäudeverbindung.

Ein weiterer länglicher Teil mit Satteldach grenzt an das L-Gebäude und erweitert es in nordwestliche Richtung. Im Inneren sind die Gebäude miteinander verbunden, die Dachstühle des Verbindungsstücks und des länglichen Gebäudeteils sind getrennt und auch nicht mit dem Dachstuhl des L-Gebäudes verbunden. Der Dachboden des niedrigen Verbindungsstücks weist eine einfache Dachkonstruktion auf. Marderkot wurde vereinzelt vorgefunden. An den Längsseiten befindet sich eine halbhohe Mauer zwischen Balken und Boden, sodass der Bereich dahinter nicht weiter untersucht werden konnte (Abb. 8). Der Dachstuhl des Längsteils konnte eingesehen, aber aus Sicherheitsgründen nicht betreten und begutachtet werden (Abb. 9). Auch die weiteren Innenräume in diesem Gebäudeteil konnten nicht weiter betreten und untersucht werden.

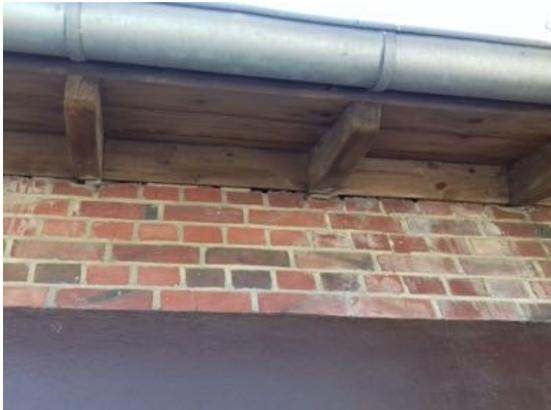
Abbildung 10: Spalten am Dachüberstand.

An der nördlichen Gebäudeseite befinden sich einige Öffnungen zwischen den Holzbalken des überständigen Daches und dem Mauerwerk. Diese können von Fledermäusen als Einflug in den Dachstuhl genutzt werden (Abb. 10). Die Gaubenfenster an der Nordseite und der südwestlichen Seite des Gebäudes weisen kleine Öffnungen sowohl am hölzernen

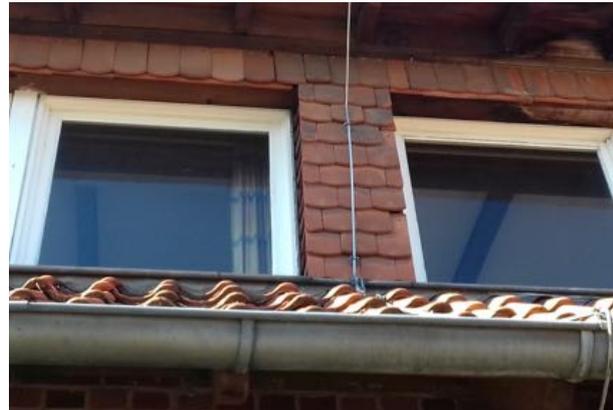
Abbildung 11: Öffnungen am Gaubenfenster.

Fensterüberstand als auch zwischen einigen Schieferschindeln auf. Diese können Fledermäusen als Spaltenquartier dienen (Abb. 11).

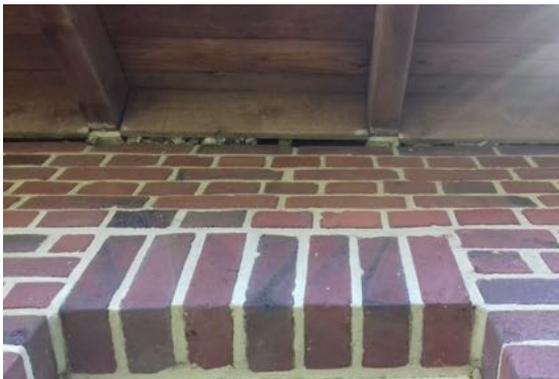
Abbildung 12: Öffnungen unter Dachüberstand.

Im gesamten Dachüberstand entlang der nordwestlichen und südwestlichen Gebäudeseite befinden sich Spalten zwischen dem Mauerwerk und dem hölzernen Überstand (Abb. 12). An der südwestlichen Seite des Gebäudes liegt eine große Öffnung zwischen dem Dachüberstand und dem Mauerwerk (Abb. 13). Diese Spalten ermöglichen Fledermäusen Zugang in den Dachboden.

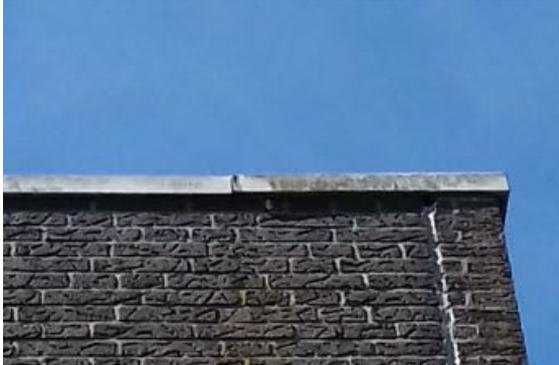
Abbildung 14: Öffnungen unter der Attika.

Entlang aller Gebäudeseiten befinden sich Öffnungen unter der Attika, insbesondere an der nördlichen Gebäudeecke (Abb. 14), die Fledermäusen Einflugmöglichkeiten bieten. Darüber hinaus befinden sich größere Öffnungen unter der Attika an der östlichen Seite des Gebäudes sowie im Mauerwerk durch beschädigten Putz zwischen den Backsteinen an der westlichen

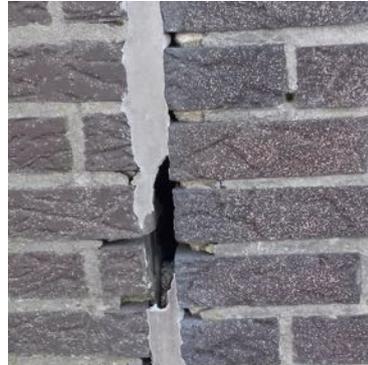
Abbildung 15: Spalten im Mauerwerk.

Gebäudeseite (Abb. 15). Auch diese Strukturen können von Fledermäusen als Einflugöffnungen in das Gebäude genutzt werden. Spuren, in Form von Kot, Fraßresten oder Körperfett, wurden jedoch weder im Keller noch an den Außenwänden des Gebäudes gefunden.

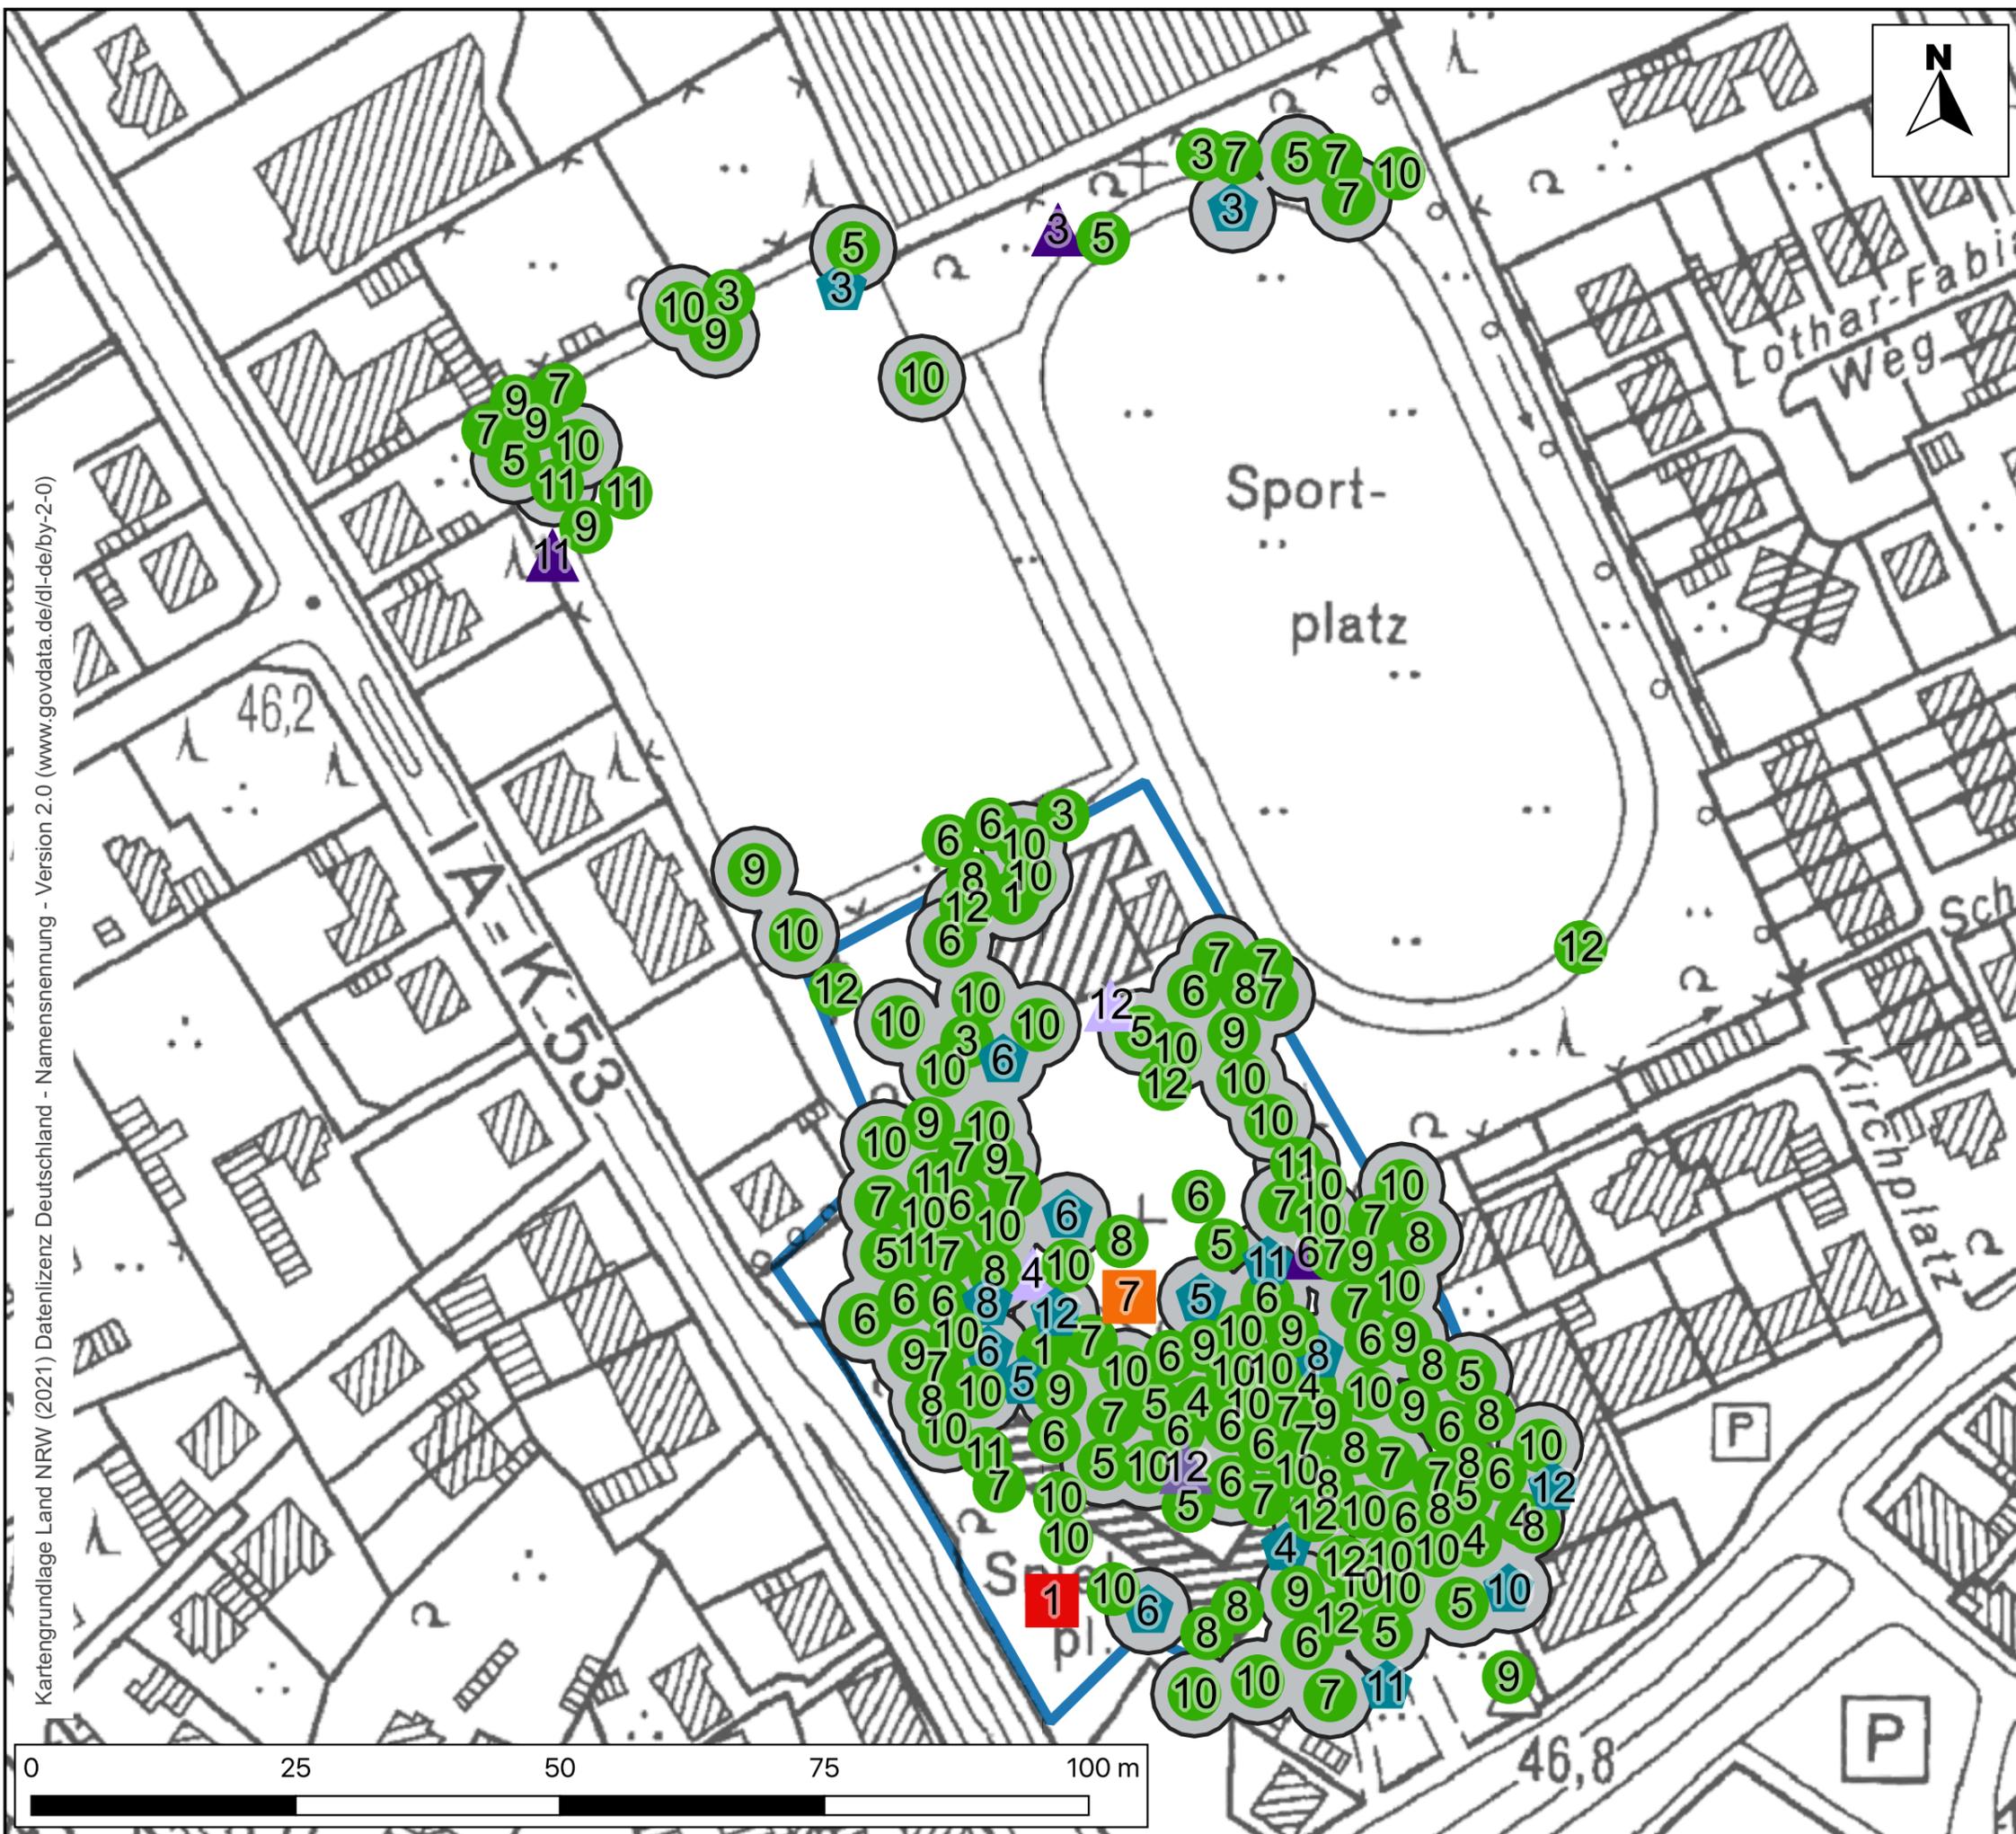
### Fledermausfundpunkte

Die Ergebnisse der Detektorbegehungen werden in einer Fundpunktkarte dargestellt. Hier werden alle Fledermausnachweise aus der Gesamtuntersuchung berücksichtigt.

Nachweise, denen kein bestimmtes Verhalten der Tiere zuzuordnen ist, werden als einfache Symbole dargestellt. Für die Interpretation der Karte ist es wichtig zu berücksichtigen, dass die Darstellung der Fledermausbeobachtungen aufgrund der hohen Mobilität der Tiere nicht punktgenau zu werten ist. Vielmehr handelt es sich bei einem Eintrag in der Karte um den Standort des Kartierenden, an dem die Beobachtung der im Raum fliegenden Fledermaus gemacht wurde. Ein Fledermausnachweis erfolgte unter Umständen nur akustisch mit dem Detektor und wurde nicht immer durch eine Sichtbeobachtung lokalisiert. Da sich Fledermäuse im freien Luftraum bewegen, ist eine punktgenaue Darstellung modellhaft.

Jagende Tiere werden mit einem grauen Puffer hinterlegt. Tiere, die nicht eindeutig jagend nachgewiesen wurden, sondern lediglich vorbeiflogen, sind als reiner Fundpunkt eingetragen. Um die einzelnen Fundpunkte den jeweiligen Begehungsdurchgängen zuordnen zu können, sind die Termine durchnummeriert.

- Zwergfledermaus
- ◆ Breitflügel-Fledermaus
- Großer Abendsegler
- Nyctaloid (Gattung Eptesicus oder Nyctalus)
- ▲ Großes Mausohr
- ▲ Wasserfledermaus
- ▲ Gattung Myotis
- Jagdaktivität
- Schulgelände

Die räumliche Zuordnung der erfassten Fledermausnachweise ist der kartografischen Darstellung im Anhang zu entnehmen.

nachgewiesen worden. Dabei konnte sie nahezu im gesamten Untersuchungsgebiet beobachtet werden, besonders jedoch im Südosten. Bei Betrachtung der kartografischen Darstellung ist zu berücksichtigen, dass Fundpunkthäufungen im Bereich der Schulgebäude darauf zurückzuführen sind, dass hier im Verlauf der Untersuchung Beobachtungsschwerpunkte gesetzt worden sind. Im Bereich der nördlich der Sportplätze gelegenen Baumreihe ist erst ab der dritten Begehung zusätzlich untersucht worden.
