**Geplanter Abbriss einer Hofanlage
Hanfthalstraße 32,
53773 Hennef-Warth**

**Artenschutzrechtliche Einschätzung:
Gebäudebewohnende Tiere**

Endfassung, Stand: 04.10.2019

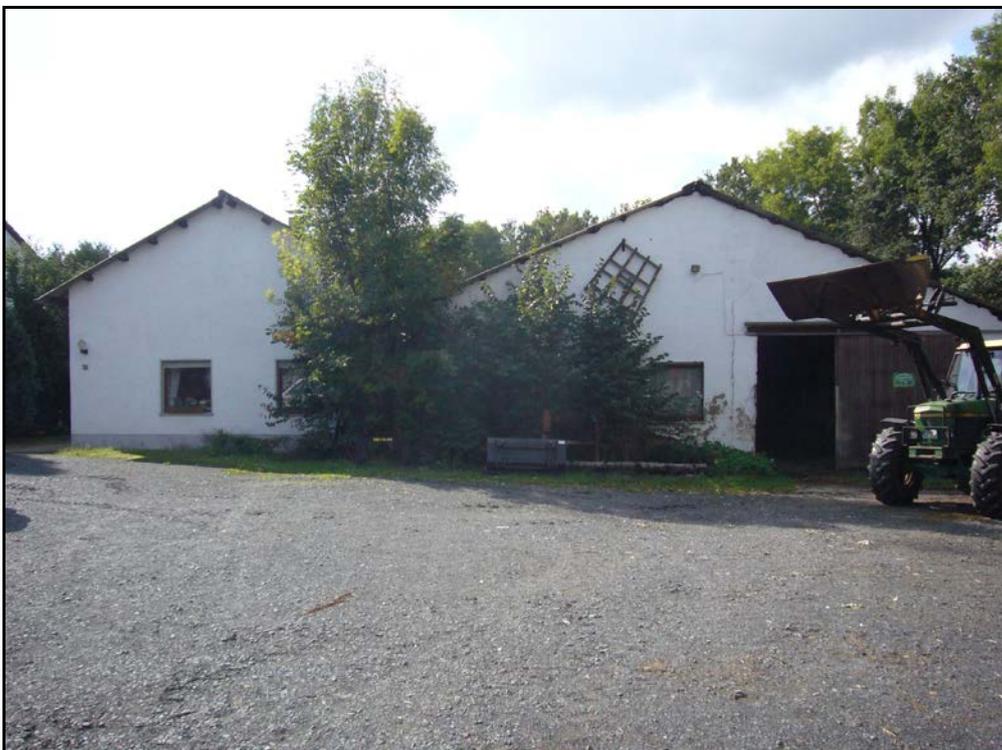
Abb. 2: Blick von der Straßenzufahrt aus nach Süden über den geschotterten Hofplatz und die Vorderfront des zentralen Gebäudekomplexes mit dem Wohnhaus, links, und den Stallungen, rechts.

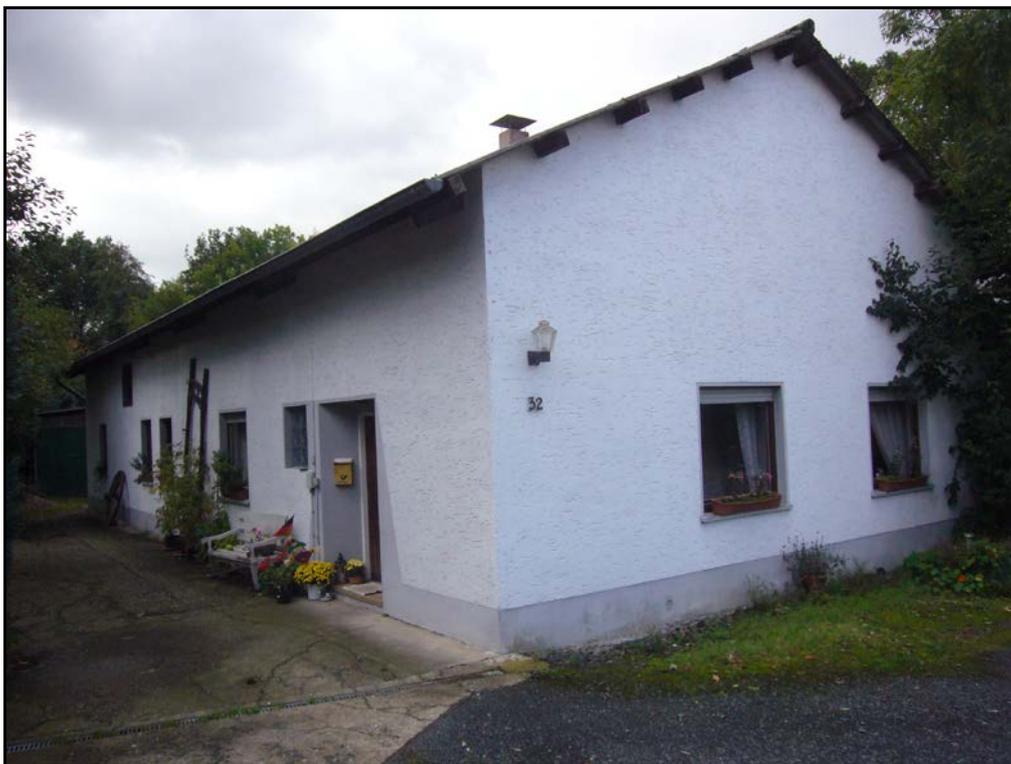
Wohngebäude und Stallungen sind in Massivbauweise errichtet und mit Satteldächern versehen. Die Dächer sind mit Welleternitplatten ausgestattet. Beim Wohnhaus sind die Ansätze der Dachüberstände an den Fassaden sowohl auf den Giebel- als auch auf den Längsseiten lückenlos verputzt, so dass sich keine Unterschlupf- oder Einflugmöglichkeiten für Tiere ergeben. Zudem ist der Spitzboden des Wohnhauses zu Wohnzwecken ausgebaut. Demgegenüber ergeben sich bei den Stallgebäuden zahlreiche Einflugmöglichkeiten ins Innere durch Lücken zwischen der Oberkante der Grundmauern und der aufliegenden, offenen, hölzernen Dachkonstruktion.

Abb. 3: Blick von Nordosten auf das Wohnhaus mit der nördlichen Giebelseite und der östlichen Längsfassade.

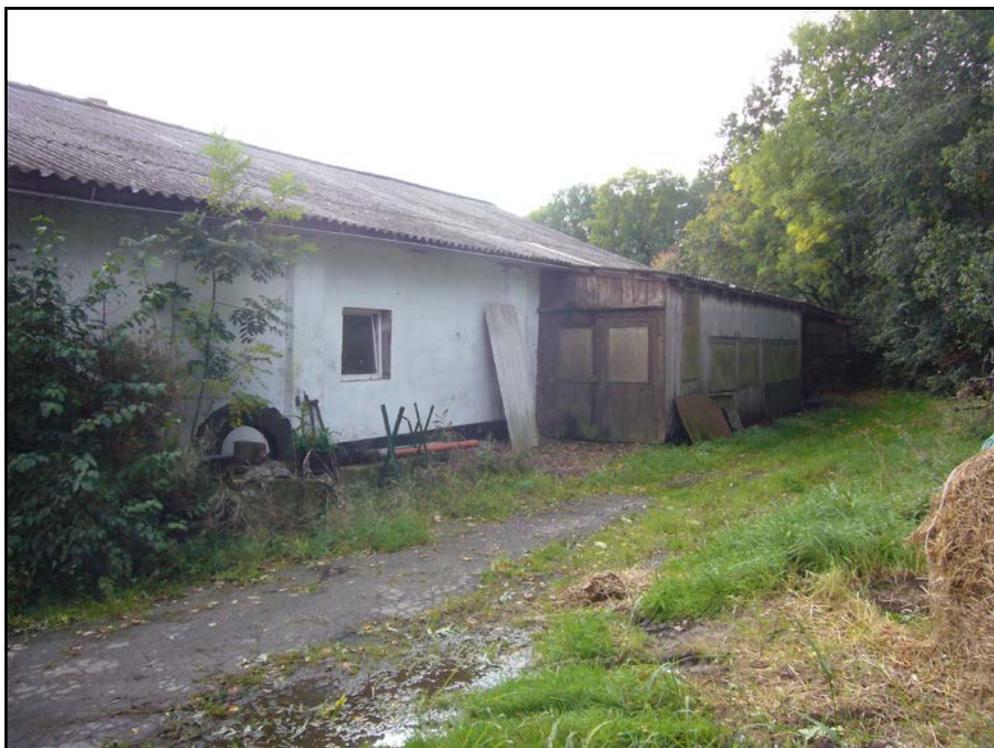
Abb. 4: Blick auf die westliche Längsseite der Stallungen mit dem angebauten Schuppen am Südwestende.

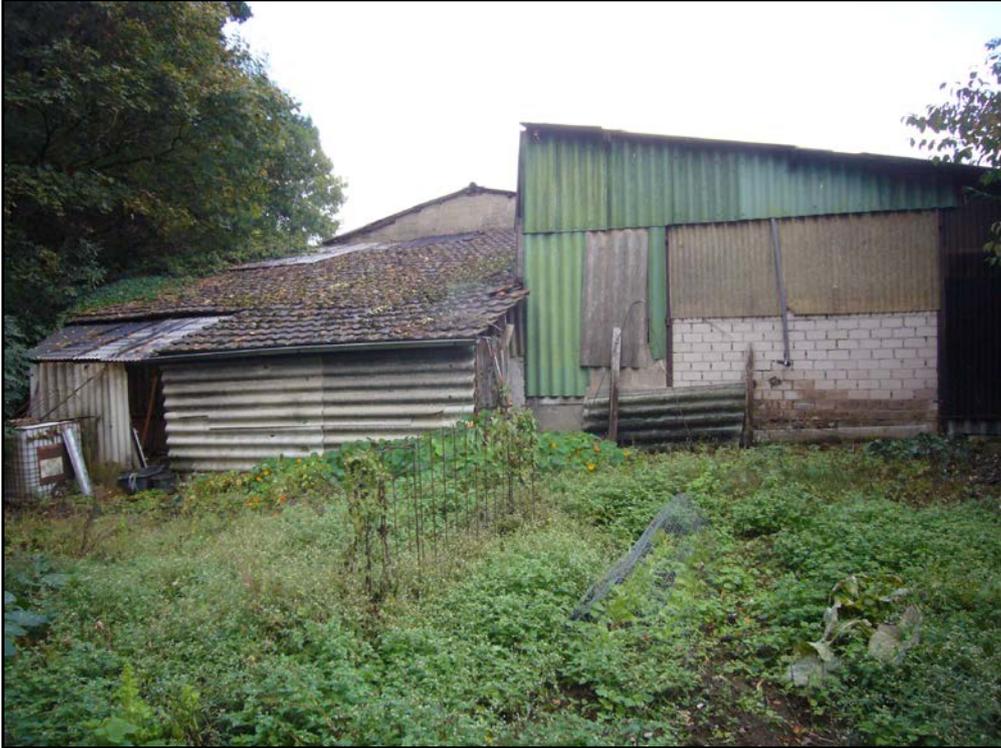
Sowohl am südlichen, hinteren Ende der Stallungen, sozusagen am Grund des „L“ sind Schuppen angebaut, als auch an der westlichen Längsseite im Süden. Diese Schuppen sind in Leichtbauweise errichtet.

Abb. 5: Am Südende der Stallungen sind Schuppen angebaut. Angrenzend befindet sich ein teilweise verwilderter Garten.

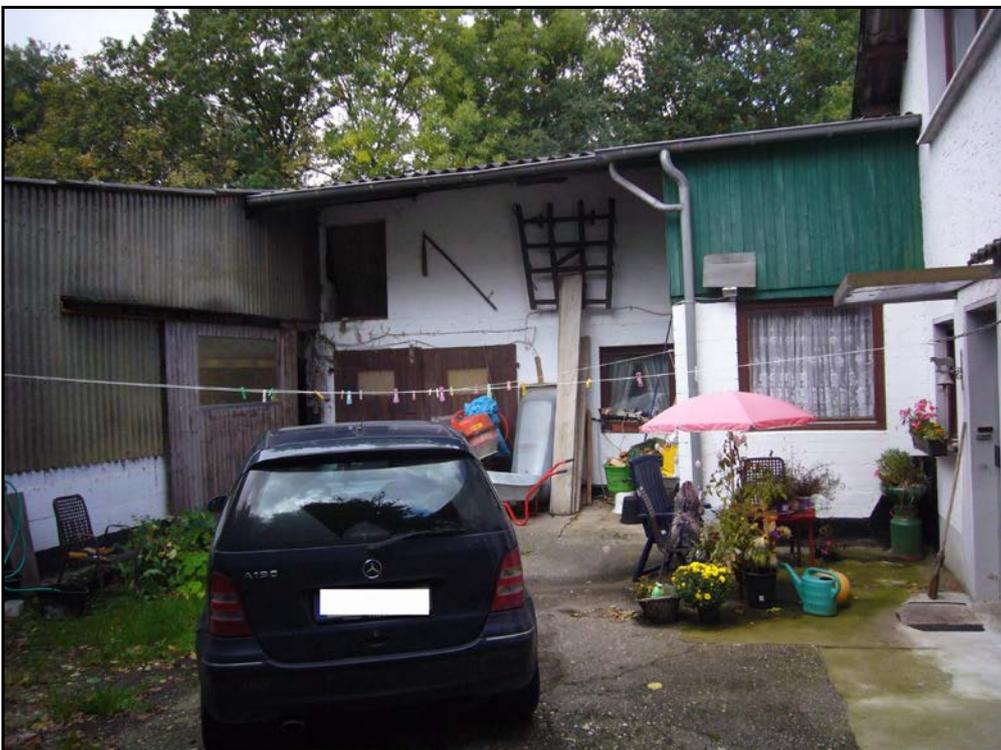
Abb. 6: Kleiner Innenhof zwischen Wohnhaus (rechts) und Stallungen (links und im Hintergrund).

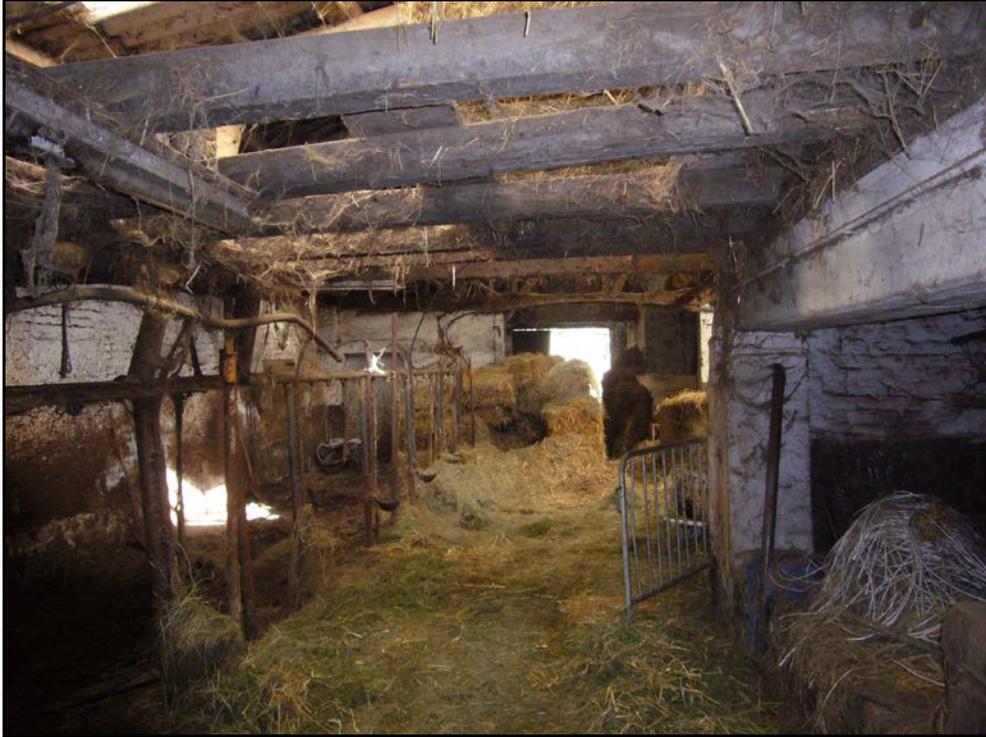
Abb. 7: Repräsentativer Ausschnitt aus dem Inneren der Stallung mit den Viehboxen und dem offenen Dachstuhl.

Es konnten an keiner Stelle in und an den Gebäuden Hinweise auf eine aktuelle oder ehemalige Besiedlung mit Brutvögeln (z.B. Nester von Schwalben, vom Hausrotschwanz oder Haussperling, Tageseinstände von Eulen) und/oder Bilchen entdeckt werden. Dies gilt auch in Bezug auf Fledermäuse und deren Verstecke. An keiner Stelle waren Spuren (Kotreste, Verfärbungen durch Urin oder Körperfett und Fußkratzspuren) zu entdecken, die auf eine zeitweise Besiedlung durch Fledermäuse hindeuten, insbesondere auch nicht in den Stallungen.

Aufgrund der Bauweise der landwirtschaftlichen Nutzgebäude ist auch davon auszugehen, dass sie keine Quartierstandorte für größere Ansammlungen von Fledermäusen bieten, z.B. für Wochenstuben oder Überwinterungen. Denn es sind keine größeren Hohlräume vorhanden, die ausreichend geschützt sind, und über geeignete, ausgeglichene Temperatur- und Luftfeuchtigkeitsverhältnisse verfügen.

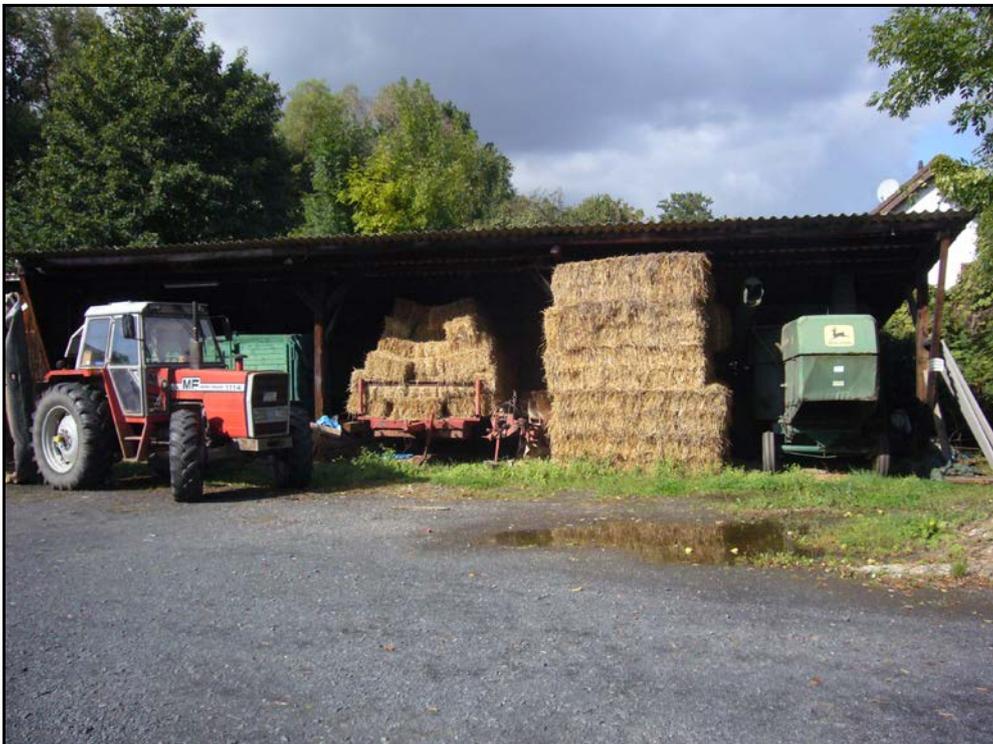
Komplettiert wird das Ensemble der landwirtschaftlichen Nutzgebäude durch eine große, offene Scheune am nordwestlichen Rand des Grundstücks. Diese dient zur Unterstellung von landwirtschaftlichen Maschinen sowie zur Einlagerung von Stroh. Außerdem sind im Süden ein Lager- und Arbeitsraum in Leichtbauweise angebaut. Diese beiden Anbauten sind verschlossen.

Abb. 8: Scheune am Westrand des Grundstücks zur Unterstellung von Maschinen und Einlagerung von Strohballen.

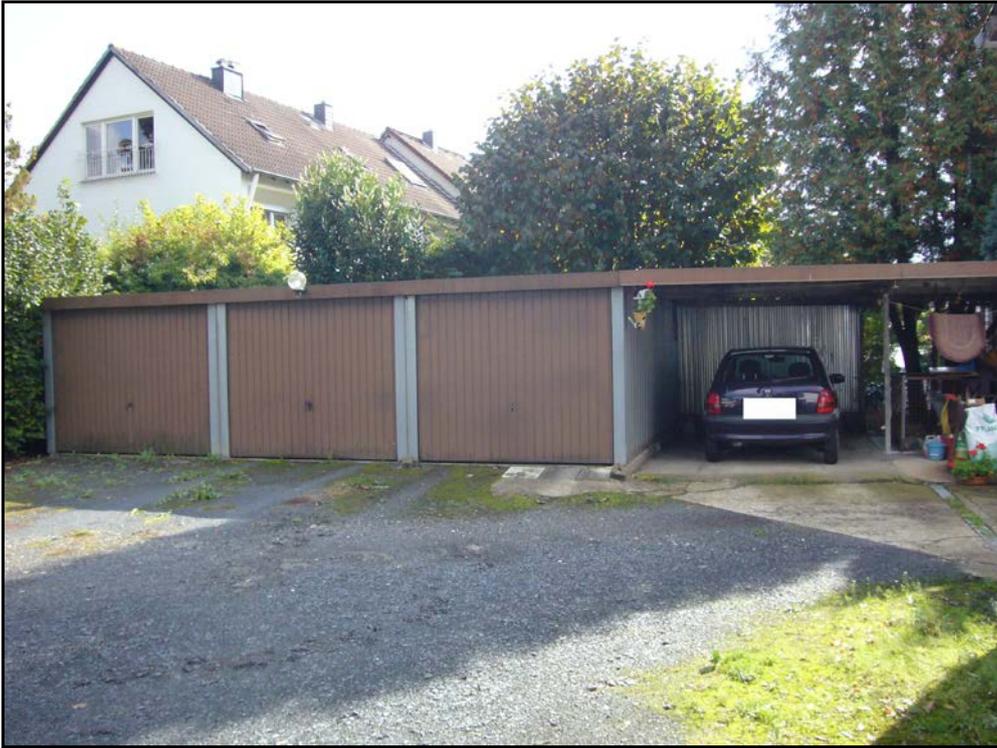
Am östlichen Rand des Grundstücks befindet sich eine ebenfalls in Leichtbauweise errichtete Garagenanlage mit drei durch Tore verschlossenen Stellplätzen sowie zwei weiteren offenen.

Abb. 9: Garagenanlage am Ostrand des Grundstücks.
