# Gutachterliche Einschätzung zur Betroffenheit der Belange des Artenschutzes gem. § 44 BNatSchG Artenschutzprüfung Stufe 1 – Vorprüfung

*Bebauungsplan Nr. 14 „Baumstraße“  
Nachtrag zum Abriss der Wohngebäude Baumstraße 6 und 8*  
in Herne

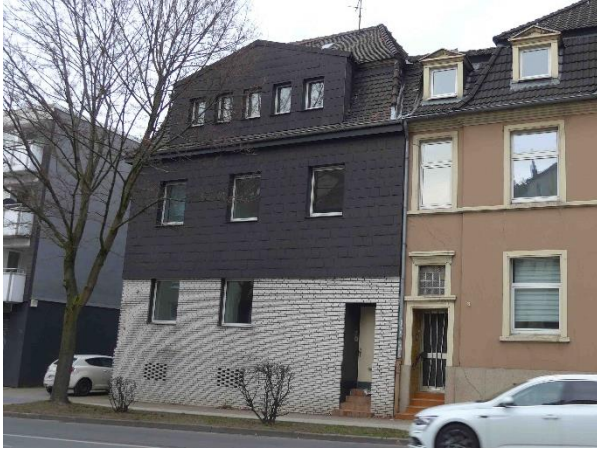
Foto 1: Vorderseite: Baumstraße 8 und ...

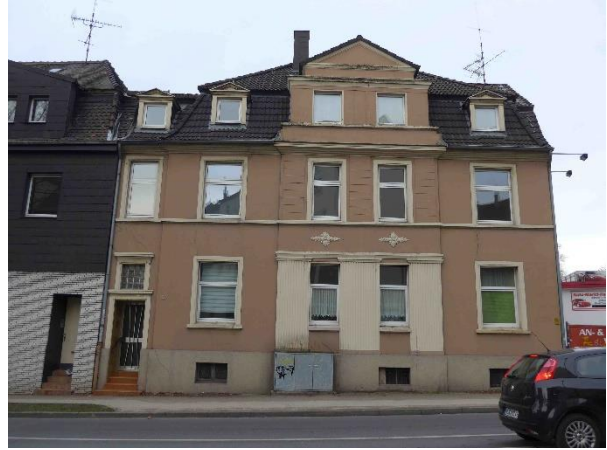
Der Beschreibung der Fassade des **Wohngebäudes Nr. 6** ist nichts hinzuzufügen. Abgesehen von geöffneten Fenstern wurden im Keller als auch den Wohngeschossen keine Öffnungen festgestellt.

Foto 2: Baumstraße 6

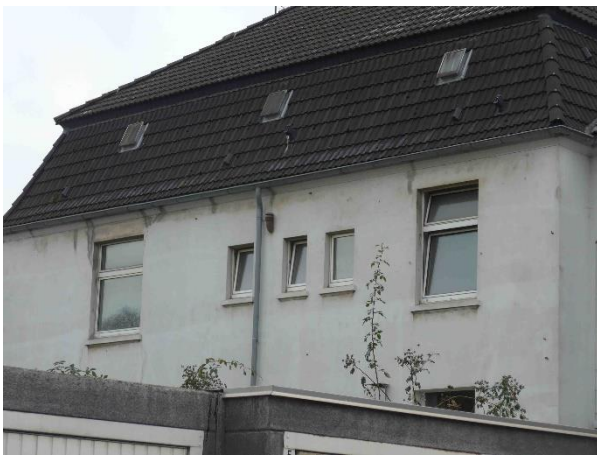
Am **22.01.2019** wurden die Gebäude von innen sowie die Rückseiten der Fassaden begutachtet. Beide Gebäude waren teilweise noch bewohnt, weshalb einige Fenster offen waren. Dennoch konnte eine abschließende Bewertung vorgenommen werden.

Foto 3: geöffnete Fenster, da Gebäude teilweise bewohnt  
(hier: Rückseite Hausnr. 6)

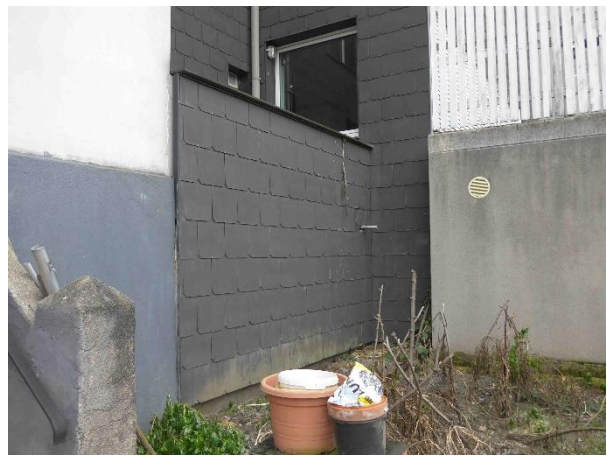
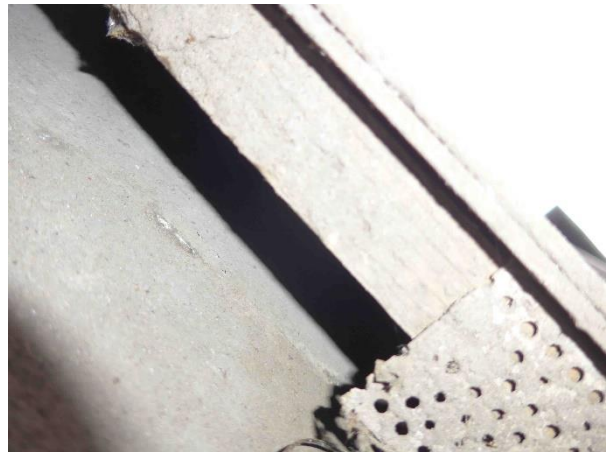
Das nördlich gelegene **Wohngebäude Nr. 8** ist rückseitig auch auf Höhe des Erdgeschosses auf wenigen Quadratmetern mit Kunstschieferplatten verkleidet. Der dahinterliegende Zwischenraum liegt aufgrund des partiell fehlenden unteren Abschlussgitters und nicht bündigen Abschlüssen offen.

Foto 4: Fassadenverkleidung (Nr. 8): ...

Foto 5: ... seitlich und ...

Foto 6: ... unterseits offen

- Die o. g. Fassadenverkleidung ist händisch zu entfernen, um möglicherweise anwesenden Tiere eine Flucht zu ermöglichen.
  - Der Abbruch des Daches Baumstraße 8 ist jeweils in zwei Schritten vorzunehmen. Dabei werden zunächst auf mindestens einem Drittel des Daches die Pfannen entfernt und der weitere Abriss des Daches mit einer Verzögerung von mindestens einem Tag durchgeführt, damit möglicherweise anwesende Tiere die Möglichkeit haben, andere Schlafquartiere aufzusuchen.

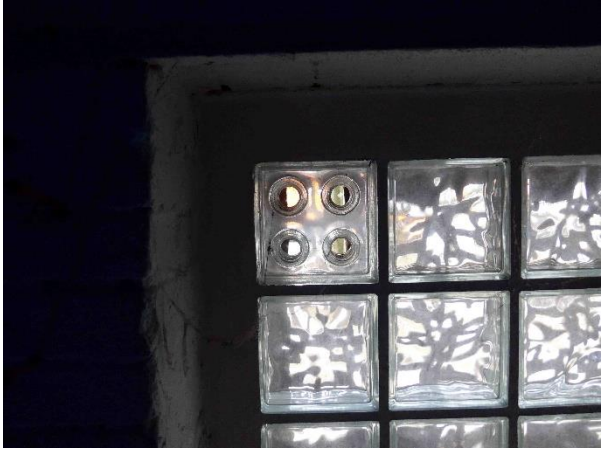
Das vom Treppenhaus frei zugängliche Kellergeschoss wurde/wird als solches genutzt. Die Kellerfenster bestehen aus Glasbausteinen, wobei jeweils einer mit vier ca. 2 cm großen Lüftungslöchern versehen ist. Vor den Glasbausteinen befindet sich die verklankerte Fassade, die als weitere Barriere ein Eindringen von Tieren unterbindet. Das Mauerwerk liegt in einigen Räumen frei, in anderen ist das Mauerwerk verputzt.

Foto 7: Keller Nr. 8 mit Lüftungsöffnung

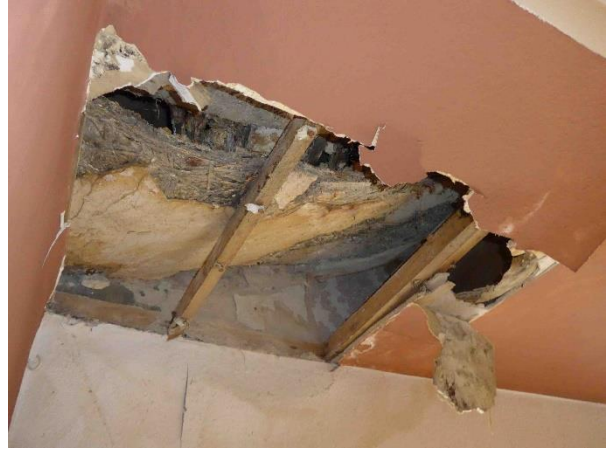
In der leerstehenden Wohnung des ausgebauten Dachgeschosses wurde im Gaubenbereich eine größere Beschädigung festgestellt, die wohl infolge einer Schadstoffuntersuchung entstanden ist. Diese Öffnung reicht jedoch nicht bis nach außen. In der Flurdecke dieser Wohnung befindet sich die Luke zum Spitzboden. Der Dachstuhl zeigte sich von dort als weder gedämmt noch unterspannt (Gebälk liegt frei). Es wurden dementsprechend Frost (angefrorene Feuchtigkeit wurde festgestellt) und Zugluft festgestellt.

Foto 8: größere innerliche Beschädigung in Überdachung einer Gaube

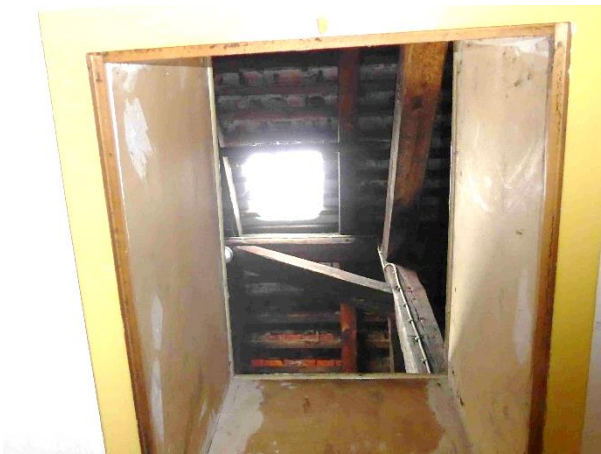
Foto 9: Dachstuhl (Nr. 8) über Luke einsehbar:  
freiliegende Dachbedeckung

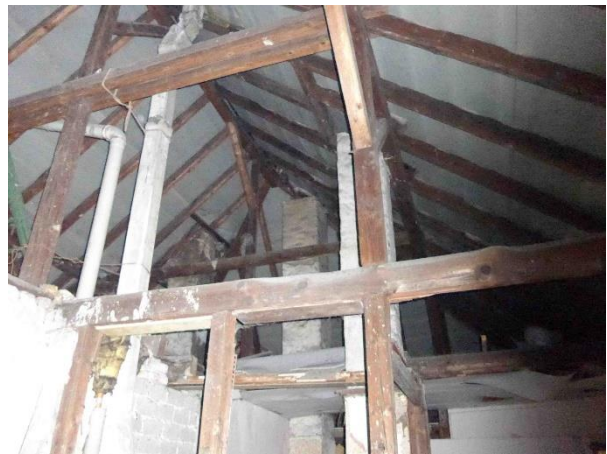
Das Dachgeschoss stellte sich als teilausgebaut dar, sodass der Dachboden teilweise über zwei Ebenen verfügt. Der Dachstuhl ist nicht gedämmt, aber mit einer Folie unterspannt, die keine Schäden aufweist. Es wurde kein direkter Lichteinfall wahrgenommen und auch kein Nest festgestellt. Kotsuren wurden nicht gefunden, da sich der Dachboden aber als stark verschmutzt darstellt, können Kotsuren von Einzeltieren übersehen werden. Von außen wurden (mit Fernglas) allenfalls sehr schmale Zugänge ohne artenschutzrechtliche Relevanz festgestellt.

Foto 10: Dachgeschoss (Nr. 6) teilausgebaut,  
sonst lediglich Unterspannung

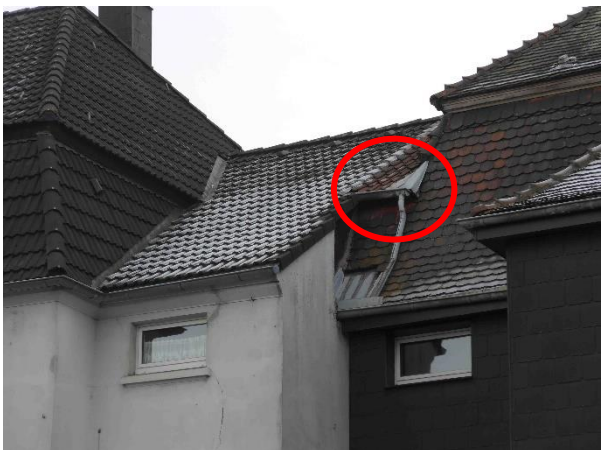
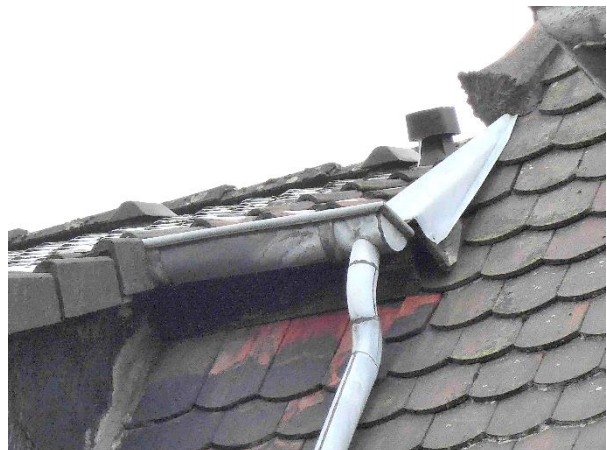
Die Dacheindeckung weist wenige Zentimeter breite Spalten auf. Auf der straßenabgewandten Seite gibt es am Übergang zum Nachbardach über den Dachziegeln zusätzlich eine Blechabdeckung hinter der ein auch größerer Hohlraum nicht gänzlich ausgeschlossen erscheint.

Foto 11: pot. Tageshangplatz hinter der  
Dachverkleidung im Sommer ...

Foto 12: ... dito

- Der Hohlraum am Übergang beider Dächer ist vor Abbruch des Gebäudes händisch zu öffnen (zum Beispiel im Zuge der Teilabdeckung des Daches).
3. Bei einem Abriss nach der Wochenstubenzeit und vor Eintritt der Winterruhe (16. August bis 31. Oktober) ist wie unter 2. beschrieben zu verfahren.

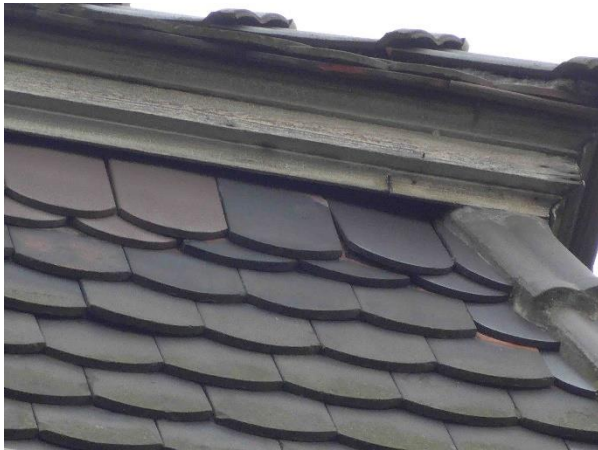
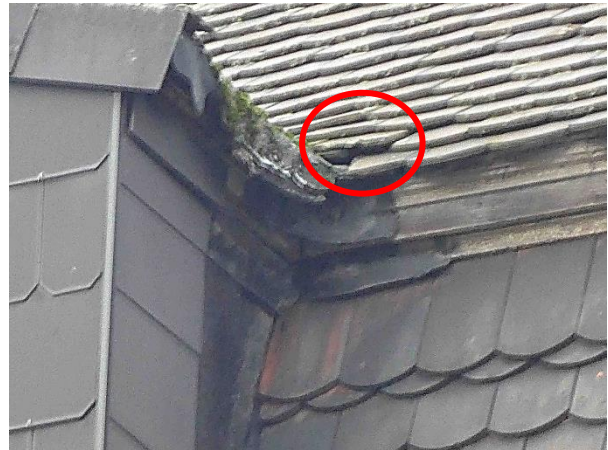
Foto 13: Dachstuhl Nr. 8 für Fledermäuse über ausreichend große Spalten prinzipiell zugänglich

Foto 14: dito
