Bebauungsplan Nr. 49 "Wohnpark Emscherquelle" Gemeinde Holzwickede (Kreis Unna)

**Erweiterte Artenschutzrechtliche Vorprüfung (Stufe I)
zur Artenschutzprüfung (ASP)**

Stand: 05. Oktober 2018 (Endfassung)

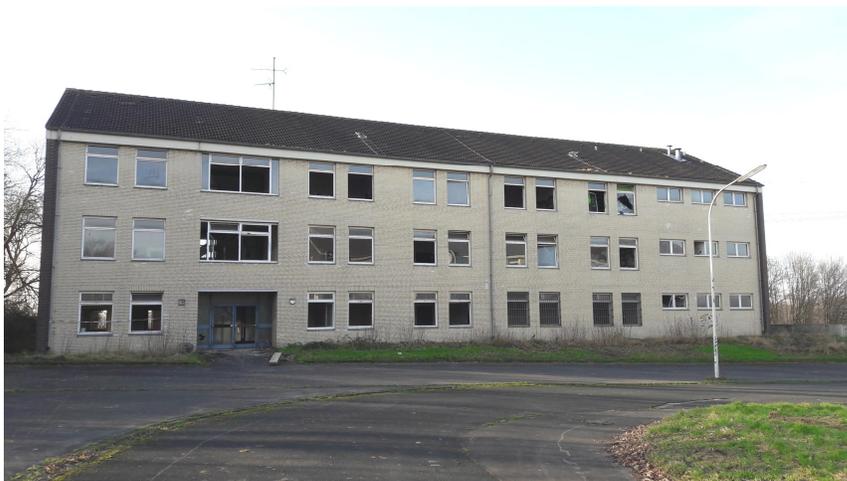
Foto 3: Blick auf Kasernengebäude F mit zahlreichen Einflugmöglichkeiten durch zerstörte Fenster aus östlicher Richtung.

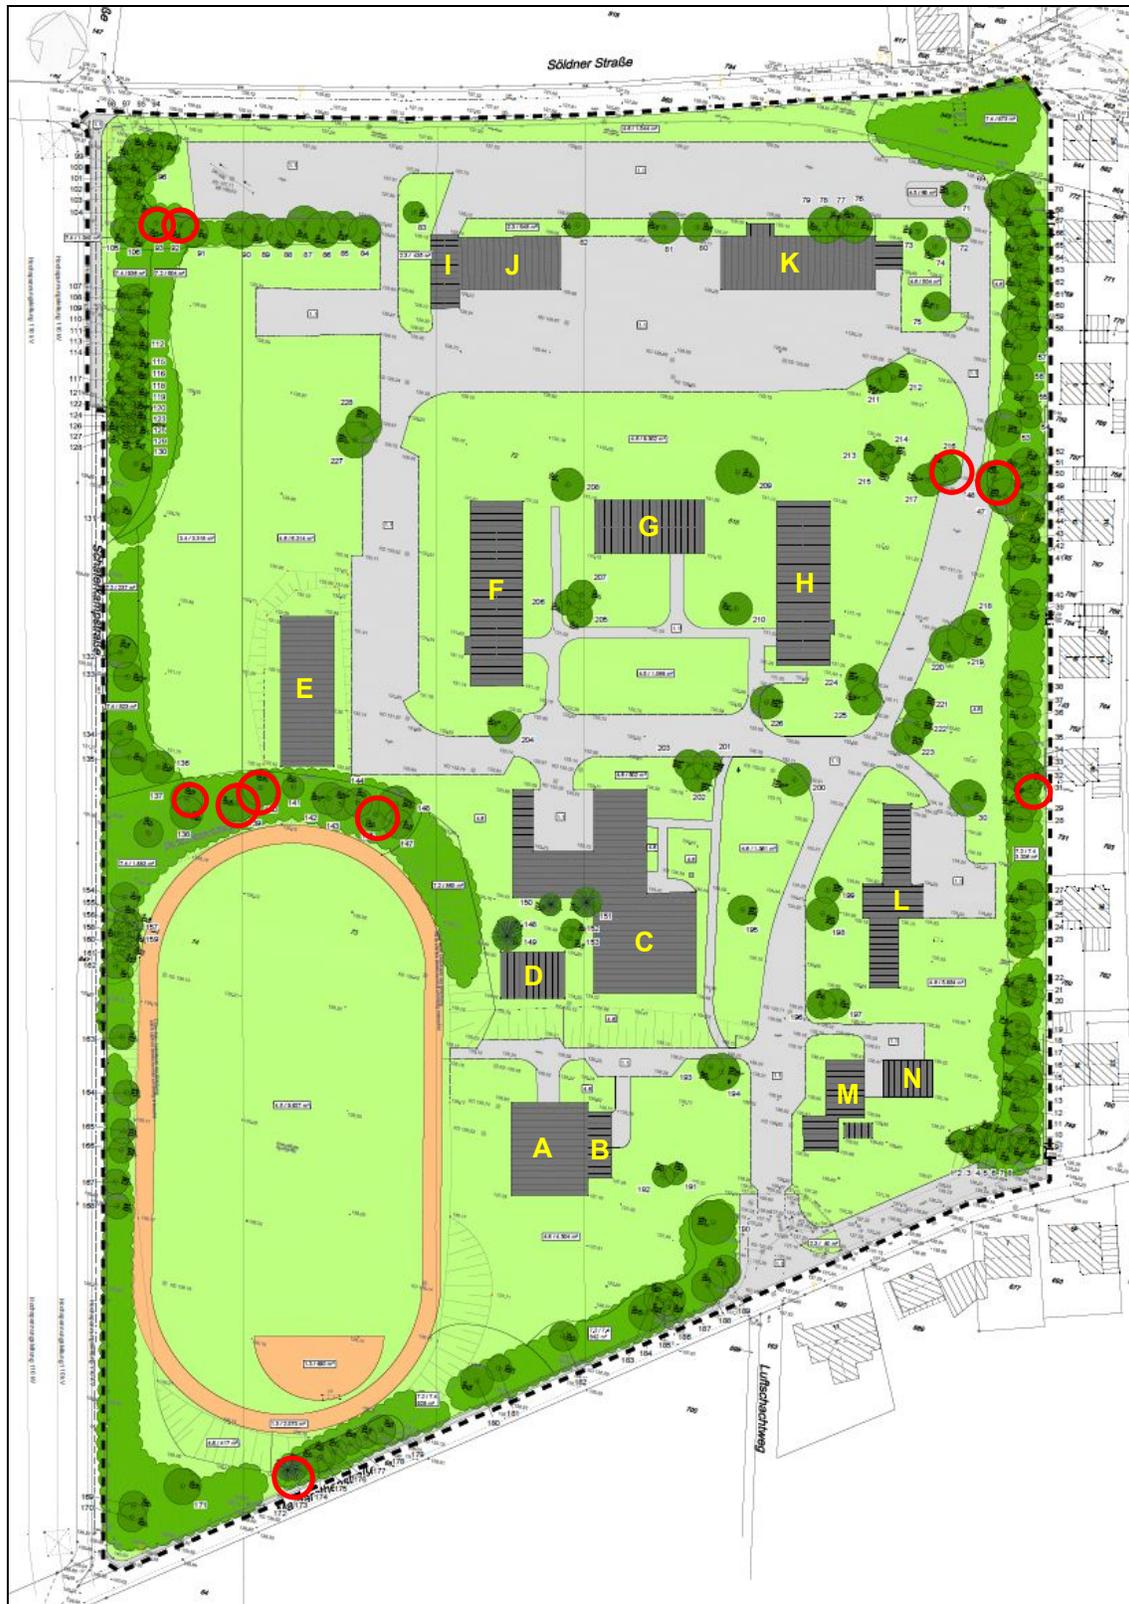
Die artenschutzrechtlichen Befunde zu den einzelnen Gebäuden sind der Tabelle 1 und die Gebäudekennungen dem Lageplan 2 zu entnehmen.

Lageplan 2: Übersicht über die Bestandsgebäude und die begutachteten Bäume. Bäume, die im Rahmen der Kartierungen erneut in Augenschein genommen wurden, sind rot markiert.

Bäume, die im Rahmen der faunistischen Kartierungen erneut überprüft wurden, sind im Lageplan 2 (Seite 18) rot markiert.

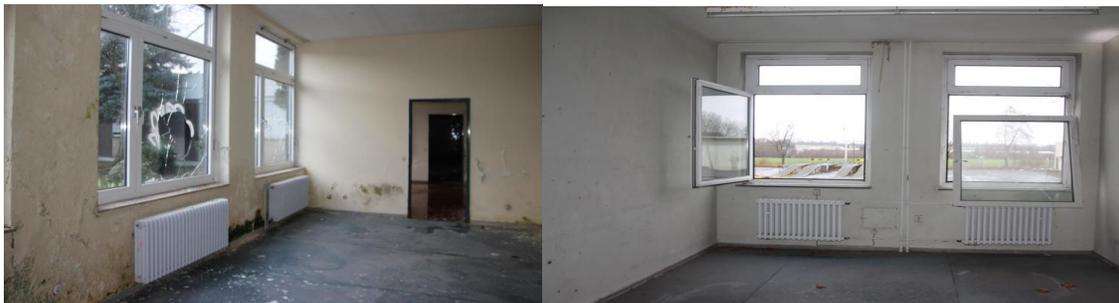
Foto 9: Durch die Vielzahl an zerstörten Fenstern in nahezu allen Gebäuden ergeben sich zahlreiche Einflugmöglichkeiten für gebäudebewohnende Tierarten. Links: Gebäude C, rechts: Gebäude F.

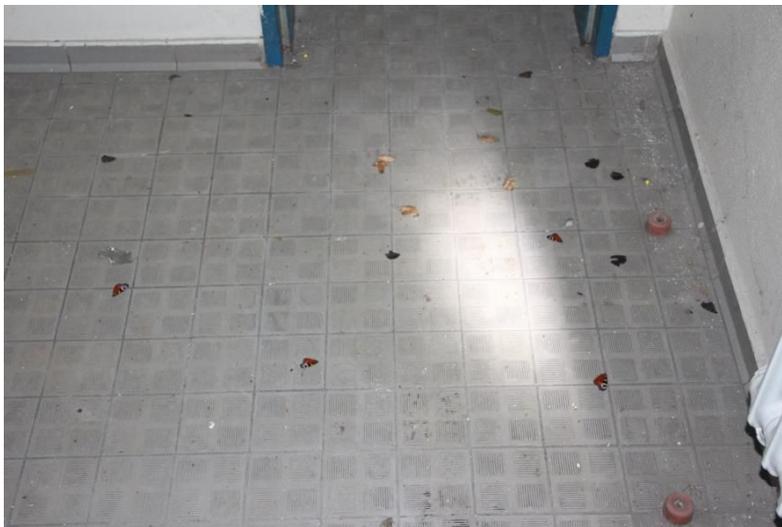
Foto 10: Abgebissene Tagfalterflügel in Gebäude C.

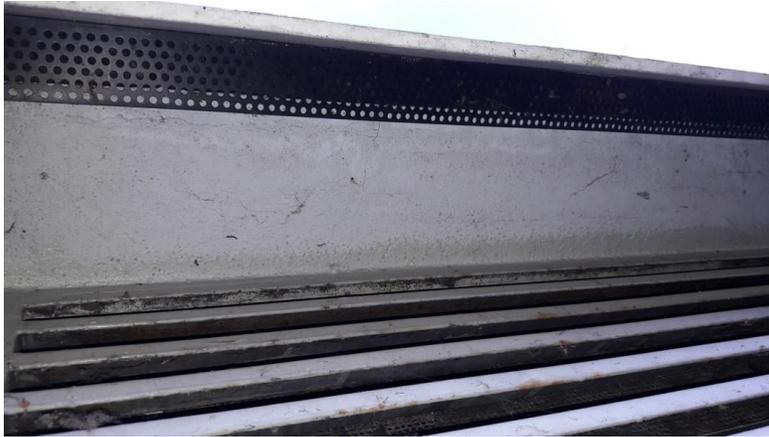
Foto 11: Die Spalten an der Attika der Flachdachgebäude C, D, L, M und N waren überwiegend mit Gittern verschlossen. Hier: Gebäude L.

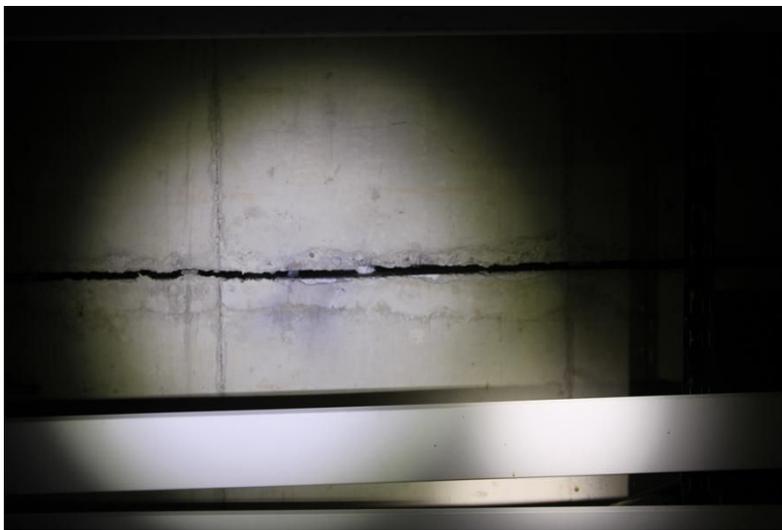
Foto 12: Einzelnes potentiellies Spaltenquartier für Fledermäuse in Gebäude E.

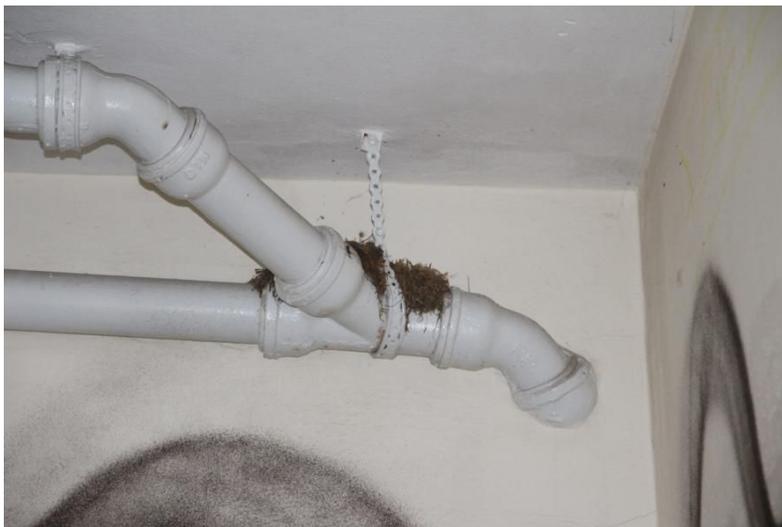
Foto 13: In einigen Gebäuden wurden Singvogelnester auf Rohren oder anderen Vorsprüngen gefunden. Hier: Napfförmiges Vogelnest in Gebäude E.

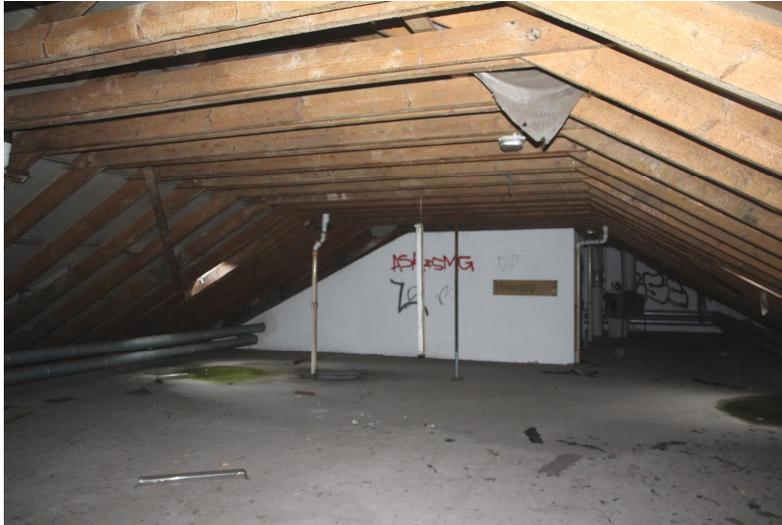
Foto 14: Der Dachböden der Gebäude E bis G boten mit ihren groben Holzbalken, Nischen und Einflugmöglichkeiten wertvolle Habitatstrukturen für gebäudebewohnende Tierarten. Hier: Gebäude E.

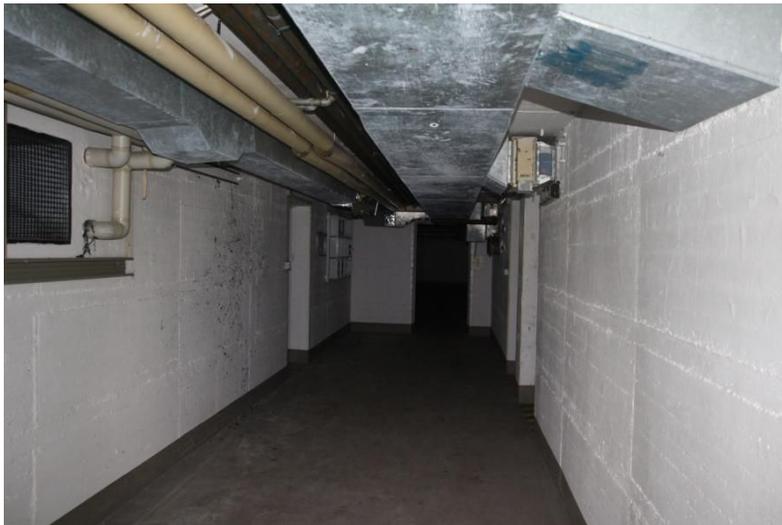
Foto 15: Die Kellerräume der Gebäude E bis H boten nur durch den Mangel an Spaltenquartieren nur ein geringes Quartierspotenzial für Fledermäuse.

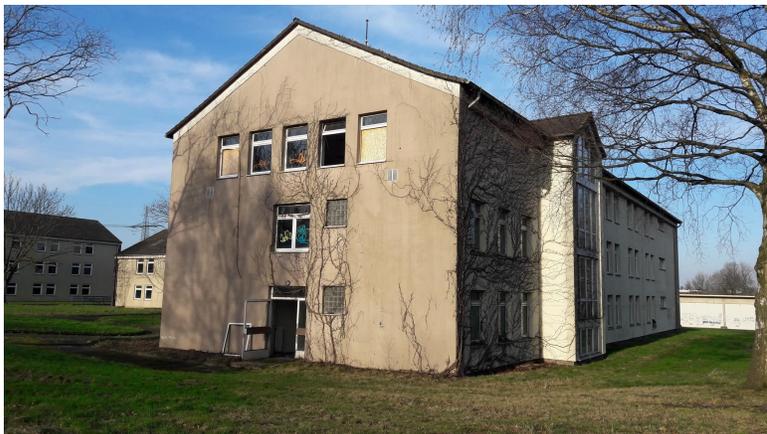
Foto 16: Blick aus südlicher Richtung auf Gebäude H mit zerstörten Türen und Fenstern.

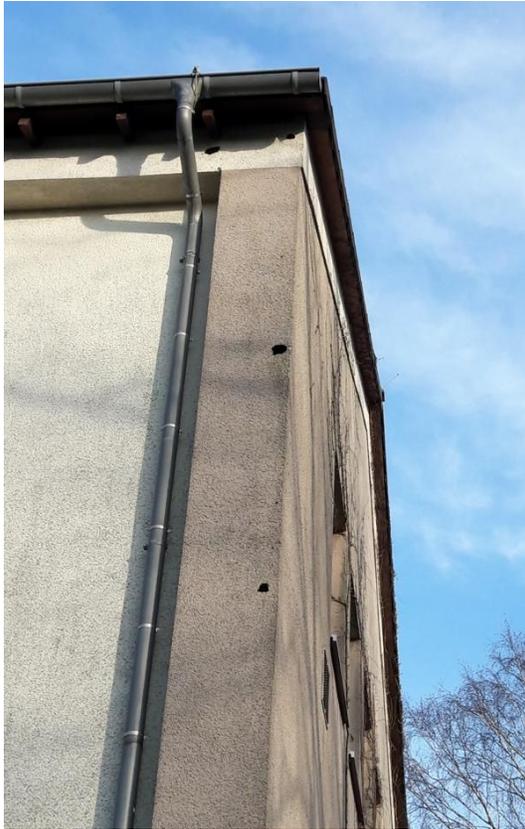
Foto 17: Löcher in der Fassade von Gebäude H. Diese könnten durch Höhlen- und Halbhöhlenbrüter als Nistplatz genutzt werden.

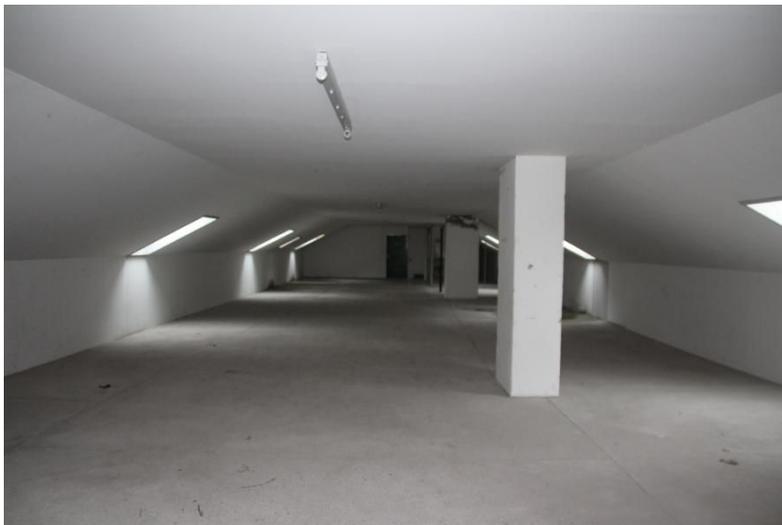
Foto 18: Der Dachboden von Gebäude H wies glatt verputzte Wände auf, die Vögeln und Fledermäusen nur ein sehr geringes Quartierspotenzial bieten.

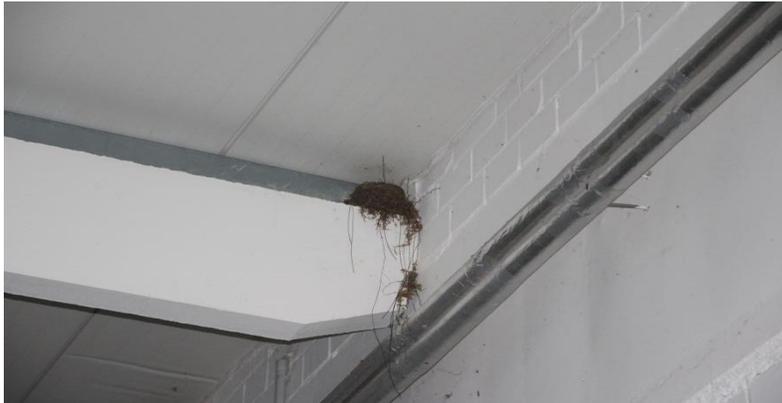
Foto 20: Nest eines Halbhöhlenbrüters in Gebäude I.

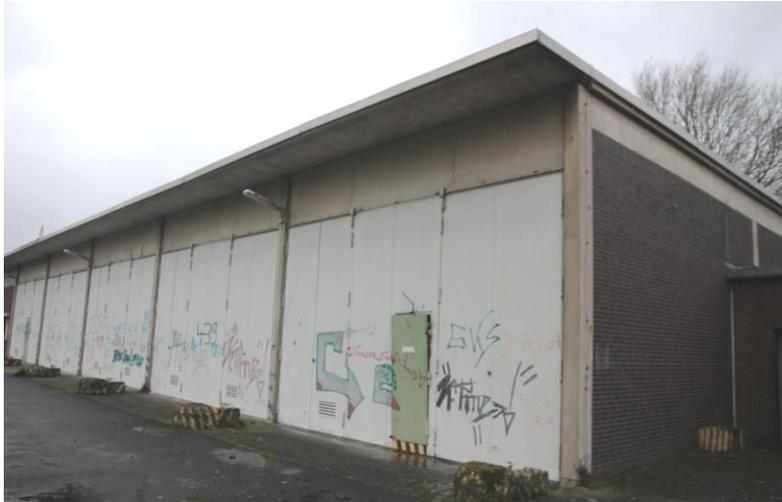
Foto 22: Fassade von Gebäude K mit potentiellen Spaltenquartieren an der Attika.

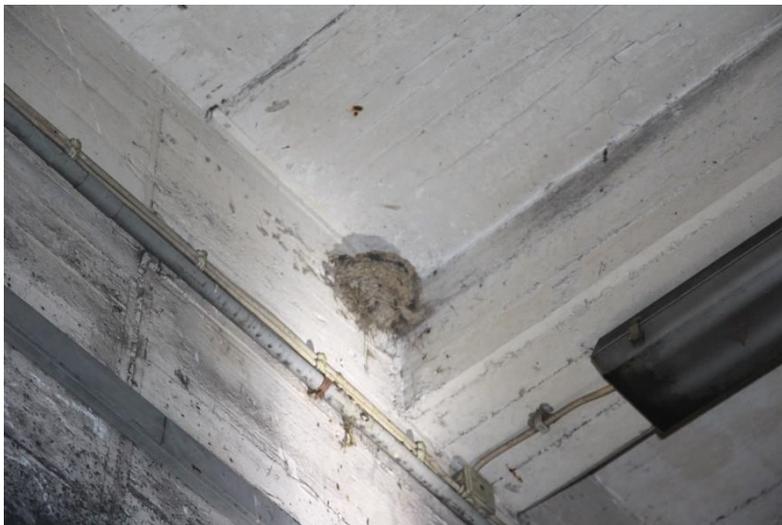
Foto 23: Nest einer Rauchschnalbe im nördlichen Teil von Gebäude L.

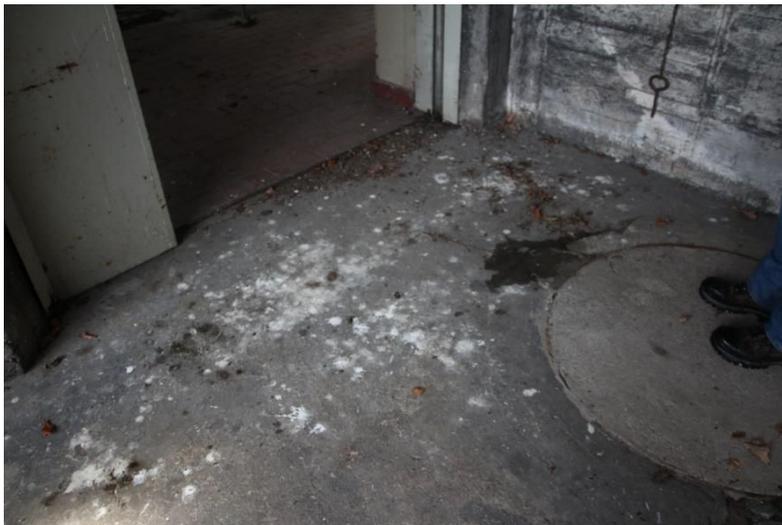
Foto 24: Kotsuren unterhalb des Schornsteins in Gebäude L.

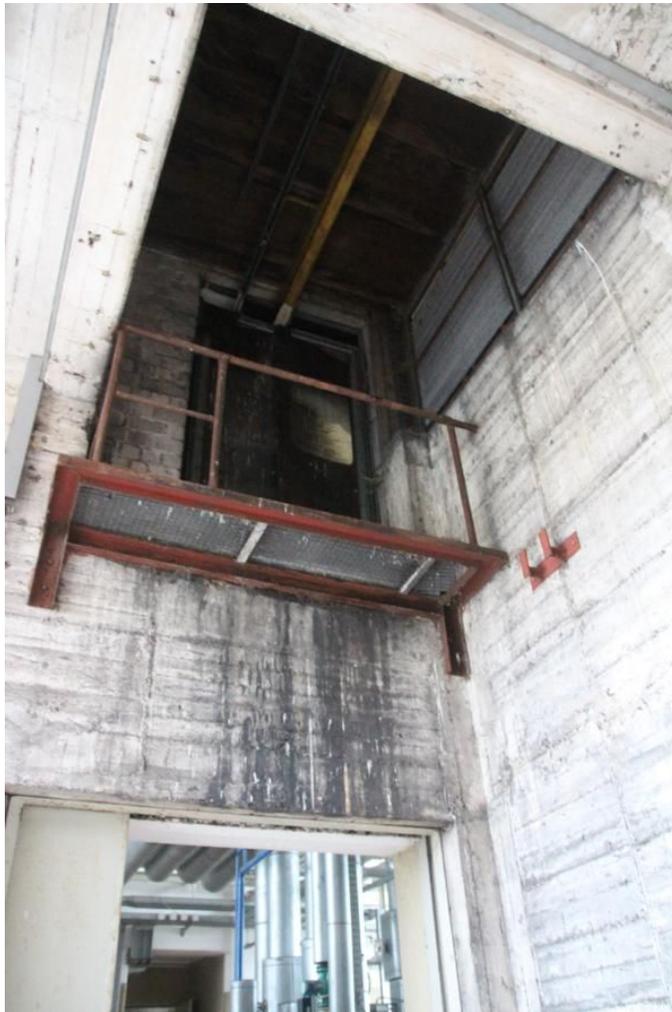
Foto 25: Kotspuren am Schornstein von Gebäude L.

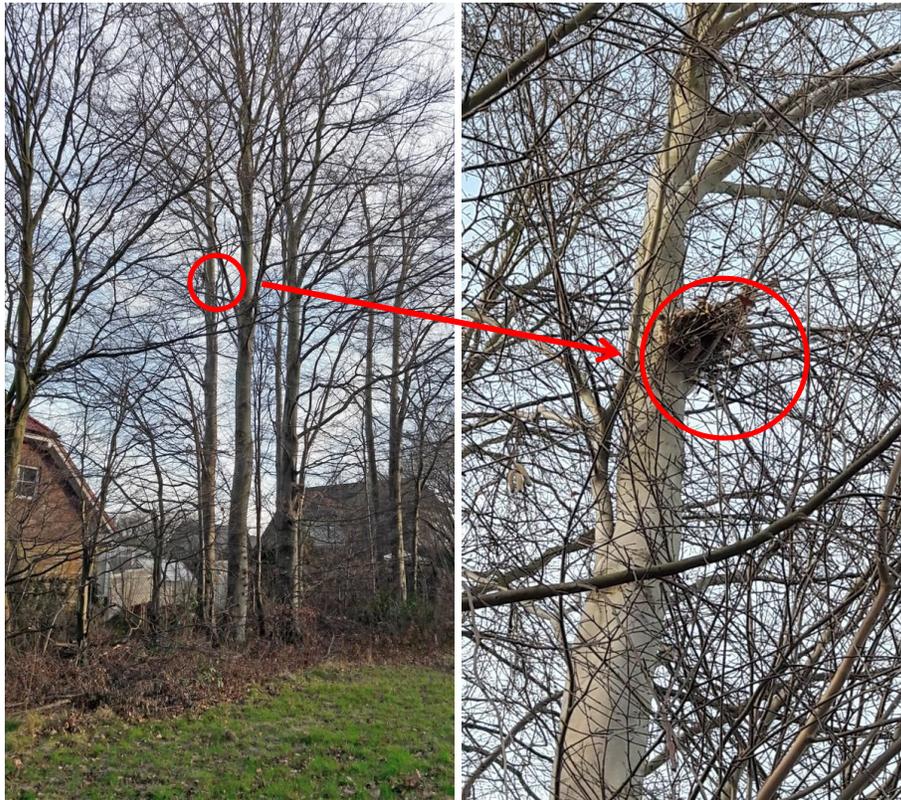
Foto 26: Großnest in einer Rot-Buche (Baum-Nr. 31) an der Ostgrenze des Betrachtungsgeländes.

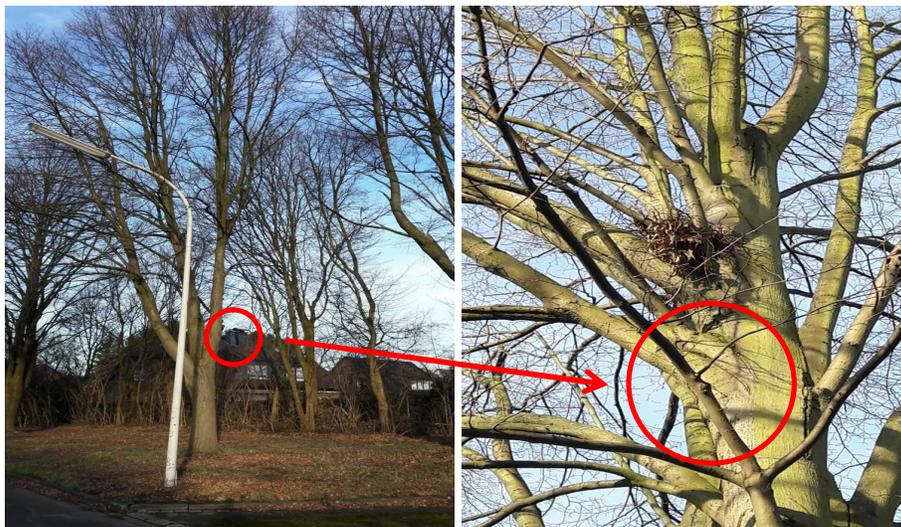
Foto 27: Großnest in einer Winter-Linde (Baum-Nr. 48) an der Ostgrenze des Betrachtungsgeländes.

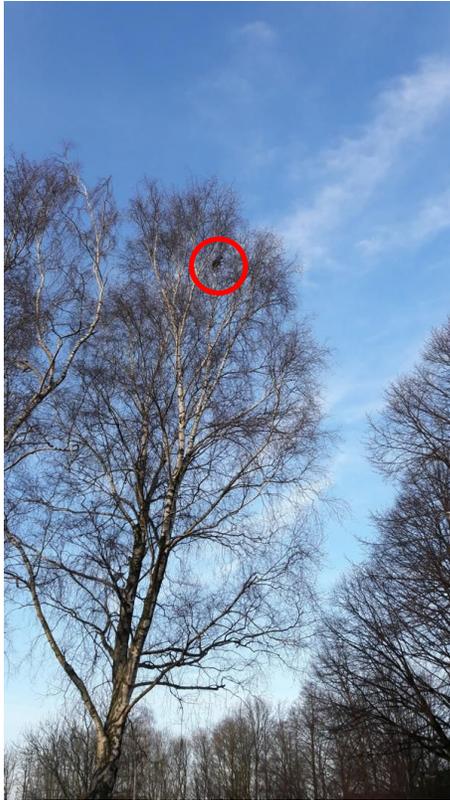
Foto 28: Eichhörnchen-Kobel in der Sand-Birke Baum Nr. 216.

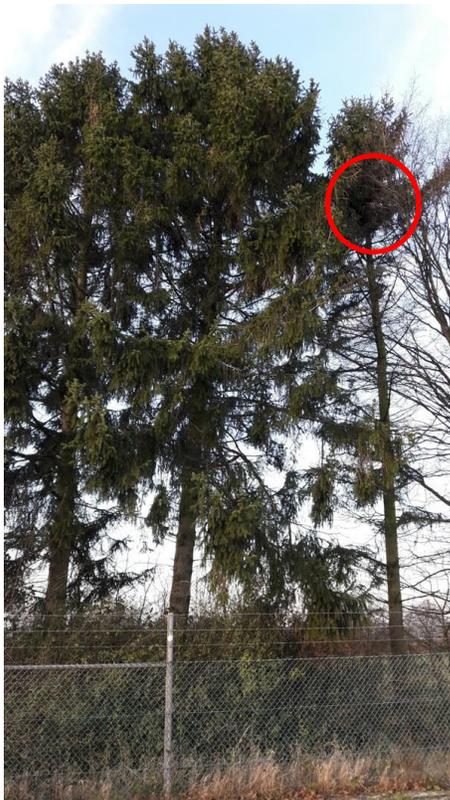
Foto 29: Großnest in einer Rot-Fichte Baum Nr. 173 an der Südgrenze des Betrachtungsgeländes.

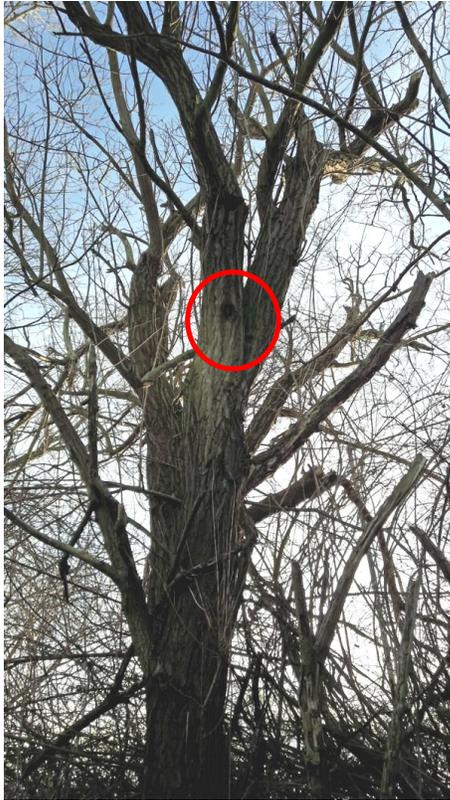
Foto 30: Baumhöhle an einer Sal-Weide Baum Nr. 145.

145	Sal-Weide	<i>Salix caprea</i>	Spechtlöcher und Höhlungen auf ca. 5-6 m Höhe, Habitatbaum	im Rahmen der Kartierungen auf Besatz überprüfen	Konflikte aktuell nicht auszuschließen
147	Berg-Ahorn u. Sal-Weide	<i>Acer pseudoplatanus</i> u. <i>Salix caprea</i>	Hackspuren von Spechten an Weide	keine	keine Konflikte Einhaltung des Rodungsverbots*
173	Rot-Fichte	<i>Picea abies</i>	Großnest/Kobel, nicht genau einsehbar	im Rahmen der Kartierungen auf Besatz überprüfen	Konflikte aktuell nicht auszuschließen
216	Sand-Birke	<i>Betula pendula</i>	Kobel, vor Fällung auf aktuellen Besatz prüfen zu jeder Jahreszeit, Kobel ggf. versetzen	im Rahmen der Kartierungen auf Besatz überprüfen	Konflikte aktuell nicht auszuschließen

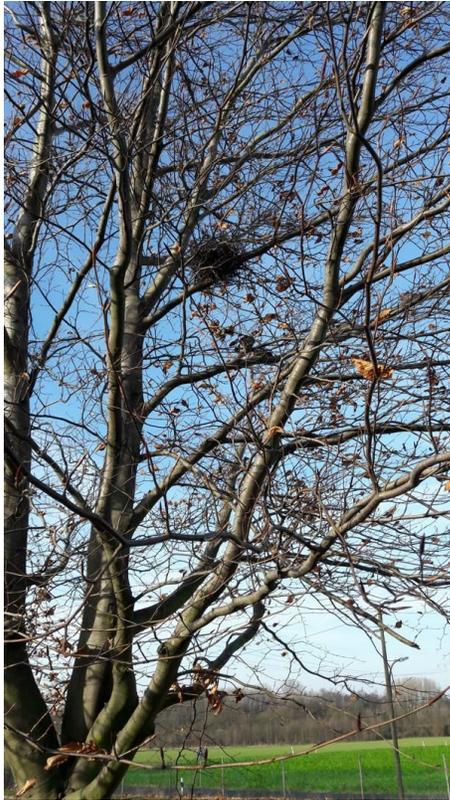
Foto 32: In einigen Bäumen wurden Nester von Ringeltauben gefunden.

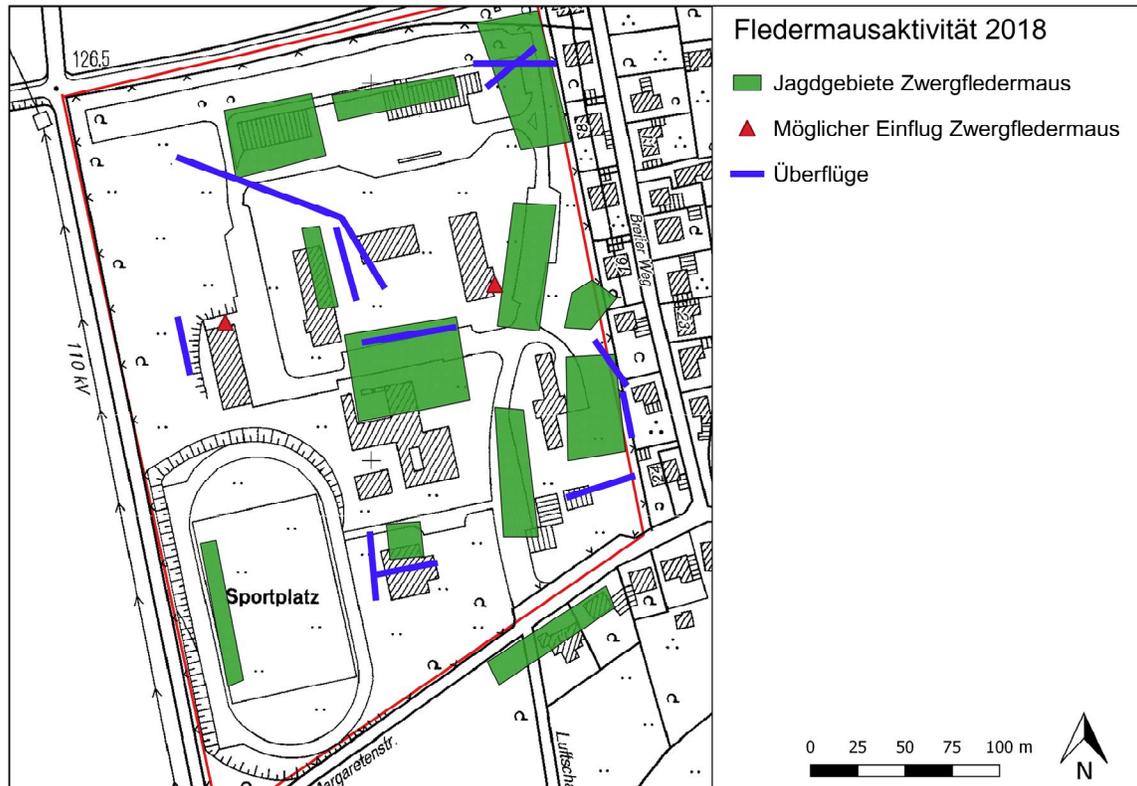
Im August wurde ein **Braunes Langohr** zwischen den Gebäuden E und F verhört.

Im Mai überflog eine **Breitflügel-Fledermaus** das Gebiet im östlichen Randbereich.

Abbildung 1: Ergebnisse der Fledermauskartierungen 2018

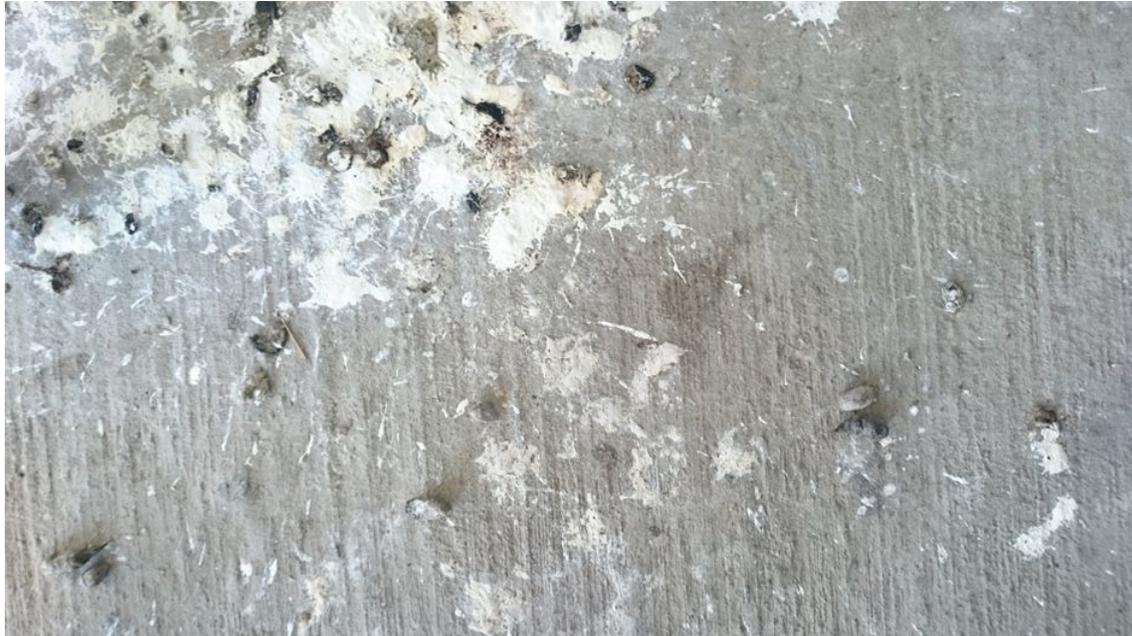
Ein männlicher **Turmfalke** wurde bei der Nistplatzsuche an Gebäude H beobachtet. Er „testete“ immer wieder ein altes Nest zwischen Regenrinne und Gebäudewand, eine Brut fand dort letztendlich nicht statt. Darüber hinaus konnten zahlreiche Gewölle in einer offenstehenden Halle von Gebäude J gefunden werden (vgl. Foto 33). Der Turmfalke nutzt diesen Bereich offensichtlich als Ruheplatz.

Foto 33: Kotspuren und Gewölle des Turmfalken in Gebäude J

Durch den Abriss der Gebäudehalle J geht eine Ruhestätte des Turmfalken verloren. Darüber hinaus ist es möglich, dass in den vorherigen Jahren Bruten des Turmfalken auf dem Untersuchungs Gelände stattgefunden haben, da ein männliches Tier Interesse an einem verlassenen Nest an Gebäude H gezeigt hat und für diese Art eine gewisse Brutplatztreue bekannt ist. Durch den Abriss der Gebäude wird eine Ruhestätte und ggf. eine ehemals genutzte Fortpflanzungsstätte des Turmfalken entfernt. Um die ökologische Funktion der Ruhe- bzw. Fortpflanzungsstätte im räumlichen Zusammenhang weiterhin zu erhalten, sollten artspezifisch geeignete Nistkästen an geeigneten Strukturen (Gebäude, Strommasten, Baumreihen, Baumgruppen) in mindestens 6m Höhe aufgehängt werden. Dabei sollten diese Nisthilfen im räumlichen Zusammenhang zur betroffenen Lebensstätte stehen. Da Nisthilfen für Turmfalken gern auch von anderen Arten (z.B. Schleiereule, Dohle) angenommen werden, sollten pro Paar mind. 3 Nistmöglichkeiten zur Verfügung stehen. Zur genauen Konstruktion der Nistkästen siehe Leitfaden „Wirksamkeit von Artenschutzmaßnahmen“ (MKULNV 2013).

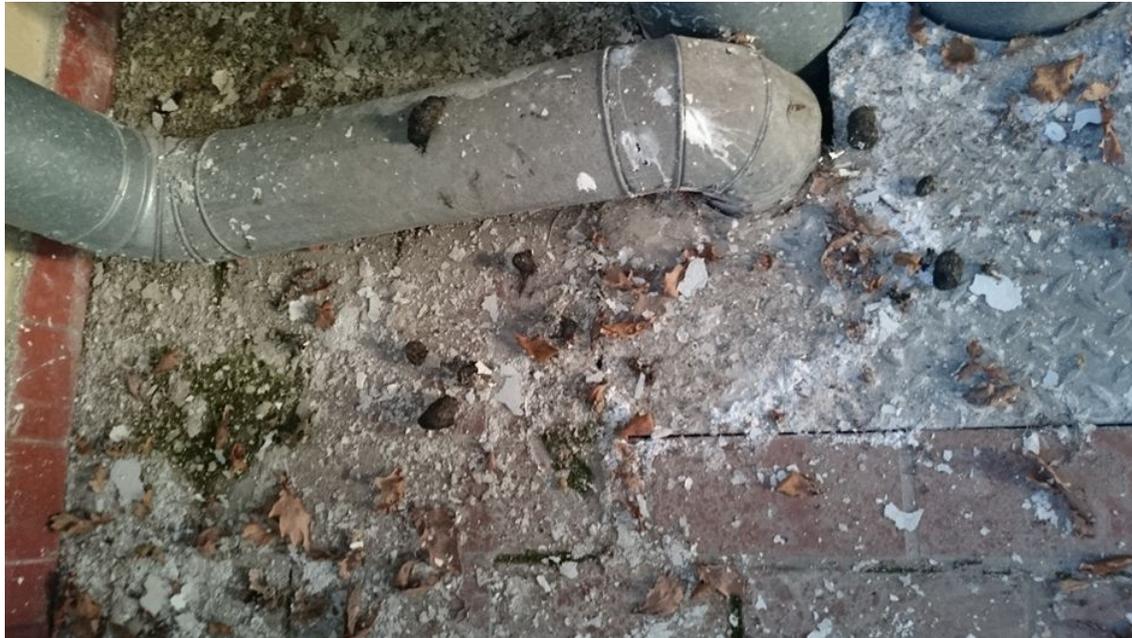
Der Waldkauz nutzt Gebäudeteile des Untersuchungsraumes als Ruhestätte. Im Gebäudeteil L wurden zahlreiche Gewölle und Kotspuren nachgewiesen (vgl. Foto 34). Da es keine Reaktionen auf das Abspielen einer Klangattrappe gab und auch keine Nistplatzspuren in den Gebäuden gefunden wurden, wird nicht davon ausgegangen, dass eine Brut auf dem Untersuchungsgelände stattgefunden hat.

Foto 34: Kotspuren und Gewölle des Waldkauzes in Gebäude L

Durch den Abriss des Gebäudes L geht formal eine Ruhestätte des Waldkauzes verloren. Um die ökologische Funktion der Ruhestätte im räumlichen Zusammenhang weiterhin zu erhalten, sollten 3 artspezifisch geeignete Nistkästen (die auch als Ruheplätze genutzt werden) an Gehölzen aufgehängt werden. Dabei sollten diese Nisthilfen im räumlichen Zusammenhang zur betroffenen Lebensstätte stehen. Zur genauen Konstruktion der Nistkästen siehe Leitfaden „Wirksamkeit von Artenschutzmaßnahmen“ (MKULNV 2013).

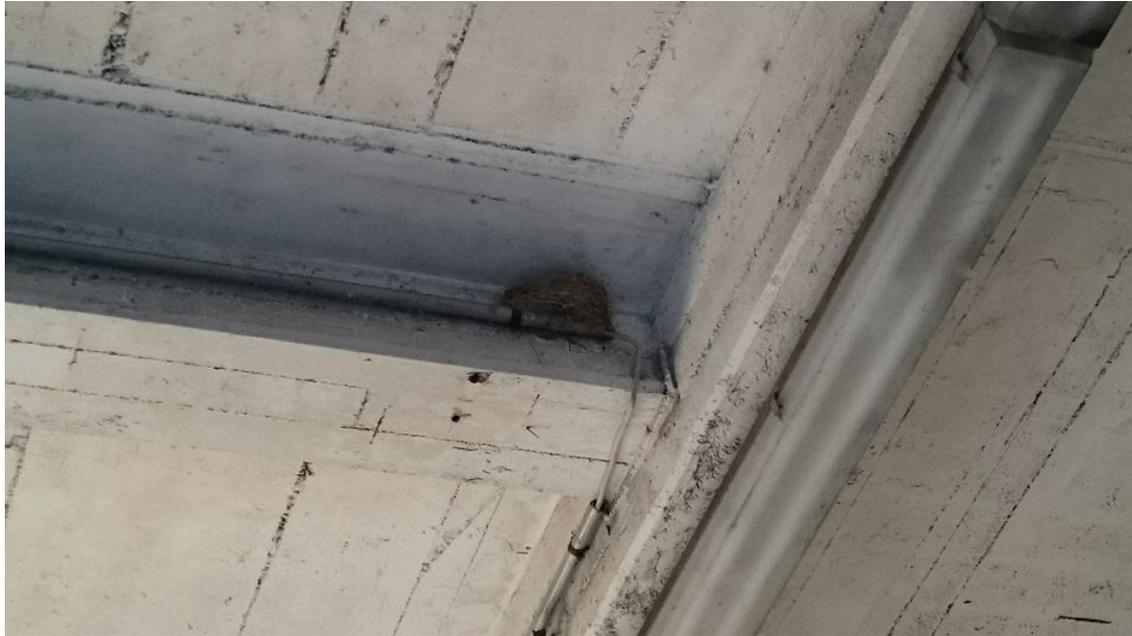
In Gebäude L wurden drei ältere Nester von Rauchschwalben gefunden (vgl. Foto 35). Sie waren 2018 nicht besetzt. Rauchschwalben wurden lediglich nahrungssuchend über dem Untersuchungs Gelände registriert. Seit wann die Nester nicht mehr genutzt werden ist unklar, jedoch ist eine zukünftige Nutzung nicht auszuschließen, da diese Art eine hohe Ortstreue zeigt und bevorzugt alte Nester zur Nestanlage genutzt werden.

Foto 35: Altes, unbesetztes Rauchschwalbennest in Gebäude L
