Stadt Ibbenbüren Bebauungsplan Nr. 49

„Alstedde – Hof Bögel“

„Teilbereich Hauptschule“

Bewertung eines Baumbestands hinsichtlich einer geplanten Bebauung

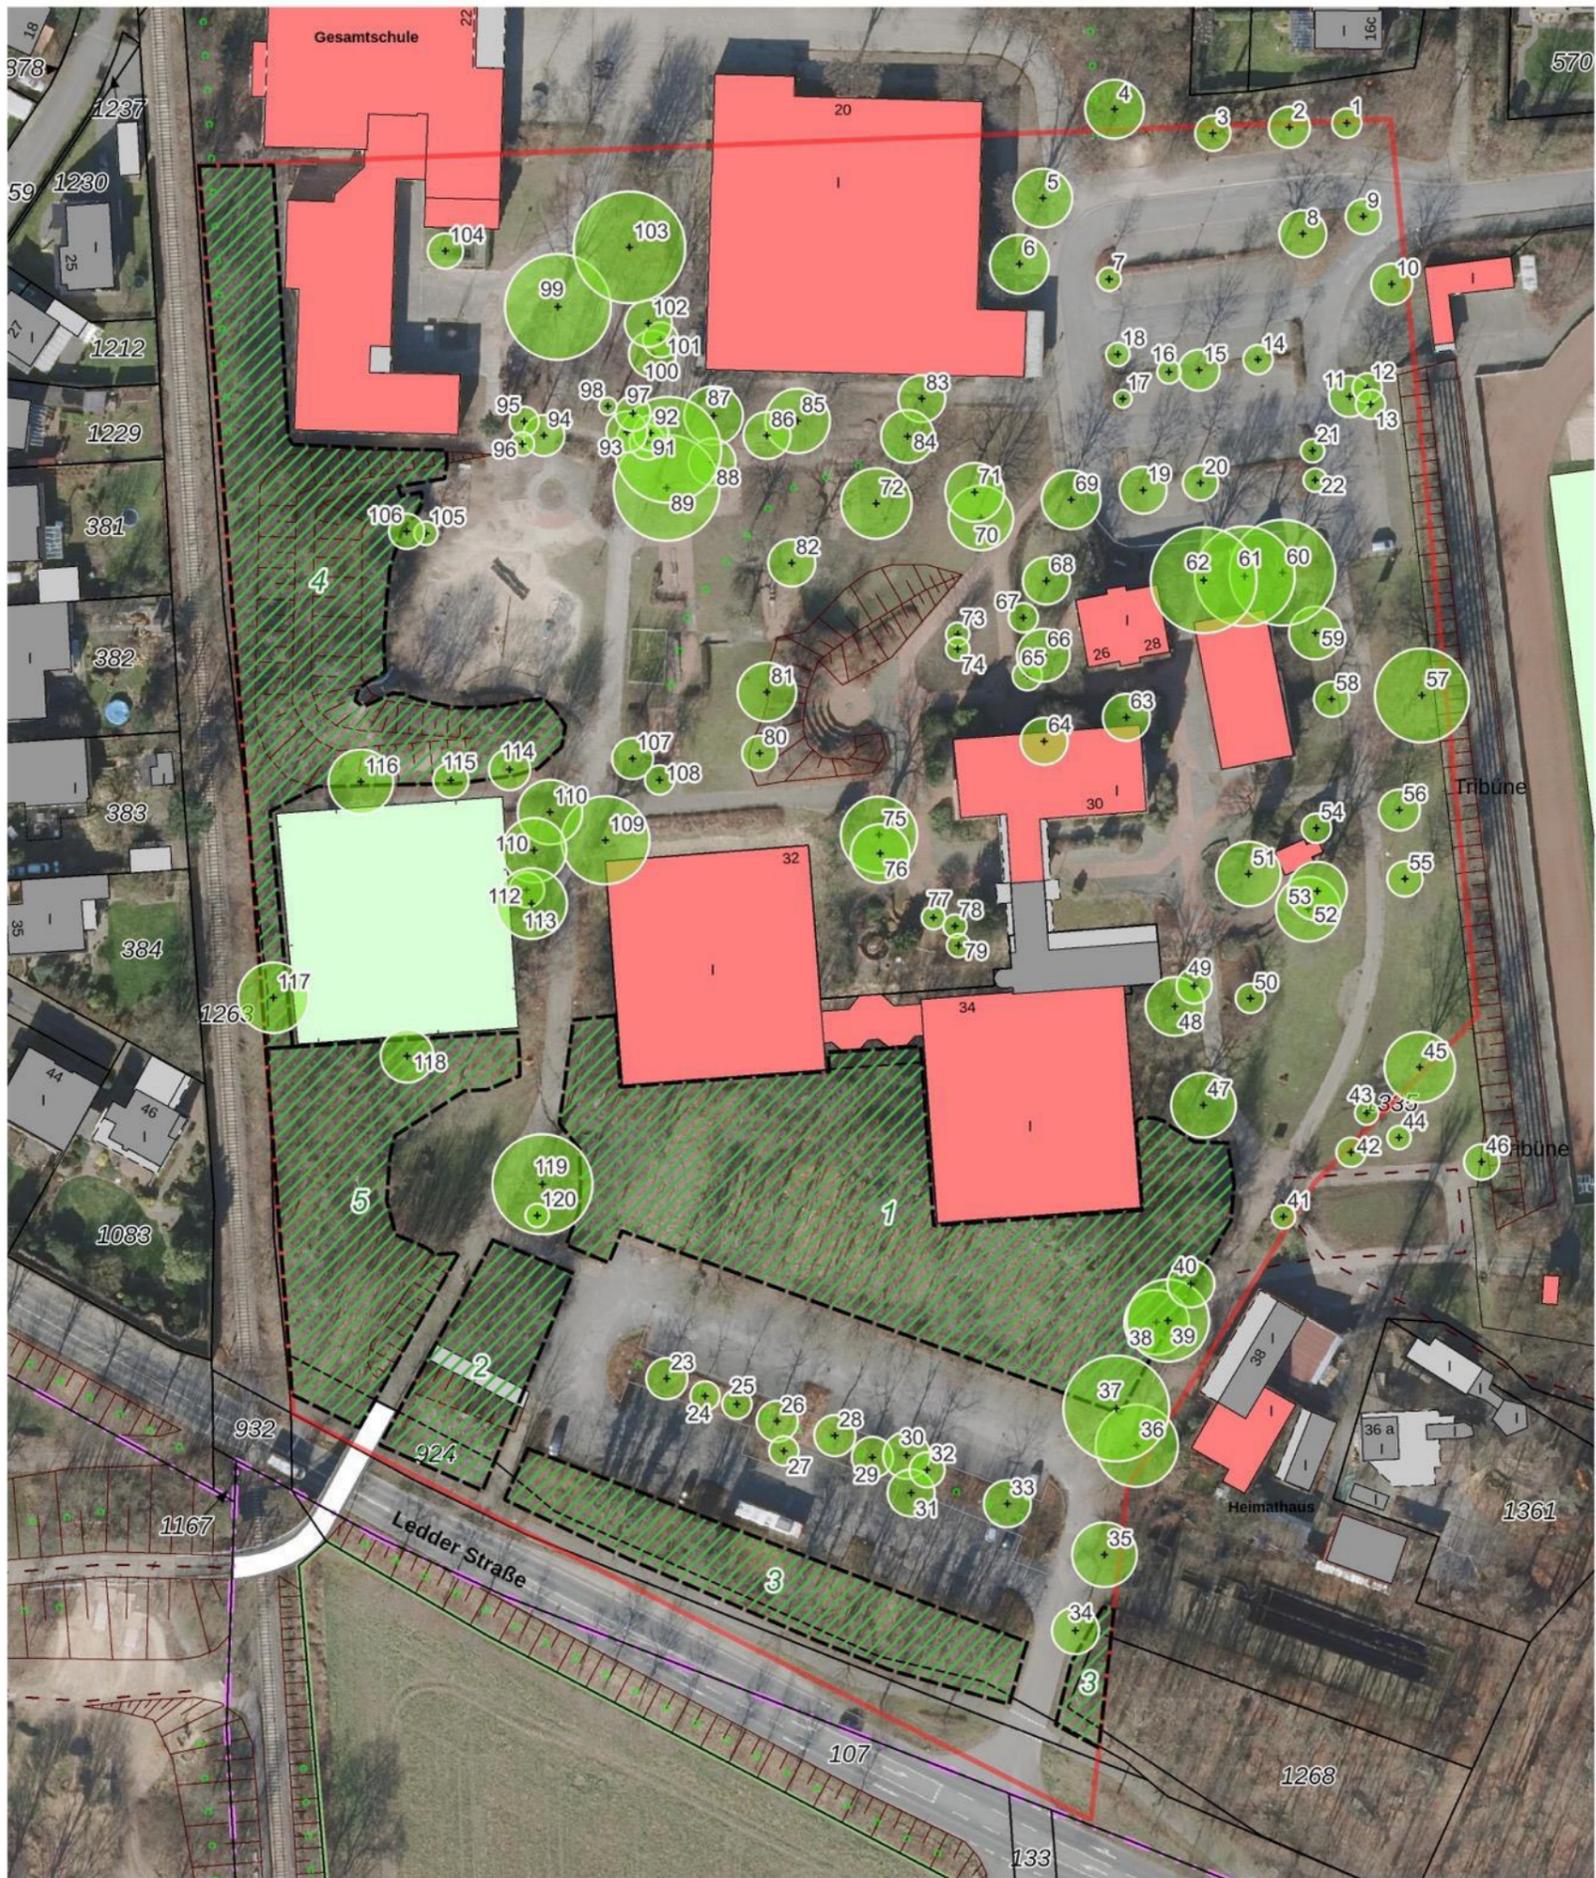
Am Sportzentrum - Ibbenbüren

Eine Verstandortung der Einzelbäume wird in Abbildung 2 vorgenommen. Ebenfalls werden die Flächenbestände in Abbildung 2 dargestellt.

- Untersuchungsgebiet
- Flächenbestände
- + Baumstandorte mit Nummerierung
(der Kronenradius ist maßstäblich dargestellt)

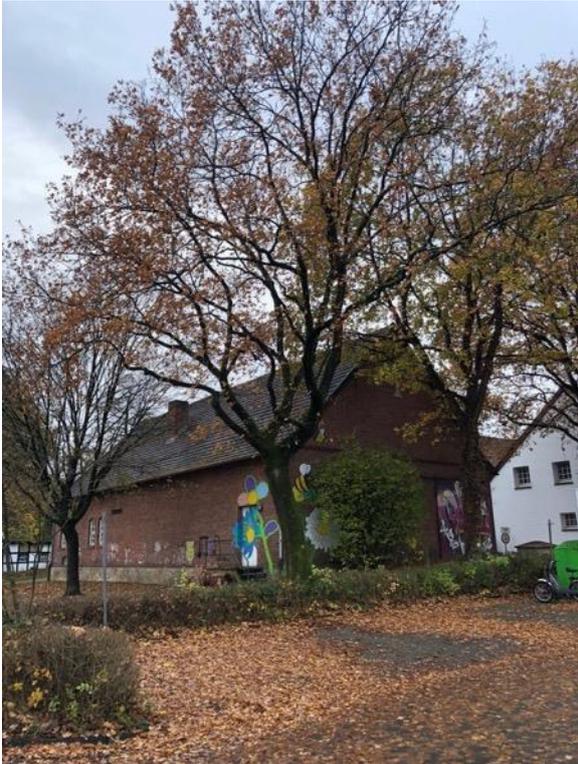
Baum Nr.60

Nr.	Art	BHD	Höhe	Kronendurchmesser	Vitalität	ortsbildprägnanzwertigkeit	ökologisch Wertigkeit
33	Rot-Eiche	35	11	8x6	0	2	1
34	Pappel	35	15	8x6	0	1	1
35	7 x Haibuche	20	12	11x10	0	2	2
36	Silber-Ahorn	70	22	14x12	0	3	2
37	Silber-Ahorn	50/50	22	18x13	0	3	2
38	Eiche	50	25	11x10	0	3	3
39	Eiche	70	25	14x10	0	3	3
40	Eiche	30	14	8x7	0	2	1
41	Eiche	20	6	4x4	0	1	2
42	Hainbuche	20	7	5x4	0	1	1
43	Hainbuche	20	7	4x3	0	1	1
44	Hainbuche	20	7	4x4	0	1	1
45	Silber-Ahorn	55	18	12x12	0	2	2
46	Kirsche	30	10	6x6	0	2	2
47	Eiche	50	12	11x10	0	2	2
48	Eiche	40	15	10x9	0	2	1
49	Eiche	30	14	6x5	0	1	1
50	Eiche	30	13	5x5	0	1	1
51	Eiche	60	20	11x11	0	3	2
52	Eiche	50	20	11x10	0	3	2
53	Eiche	45	21	10x10	0	3	2
54	Hainbuche	40	15	5x5	0	1	1
55	Hainbuche	30	9	6x6	0	1	1
56	Hainbuche	30	9	7x6	0	1	1
57	Silber-Ahorn	65	15	16x14	0	2	2
58	Edelkastanie	30	9	6x6	0	1	1
59	Hainbuche	30	9	9x9	0	1	1
60	Eiche	50	15	18x10	0	3	2
61	Eiche	40	16	17x9	0	3	2
62	Eiche	55	17	18x16	0	3	2
